# 原子炉再循環系配管

福島第二原子力発電所3号機にて使用していた原子炉再循環系配管調査状況

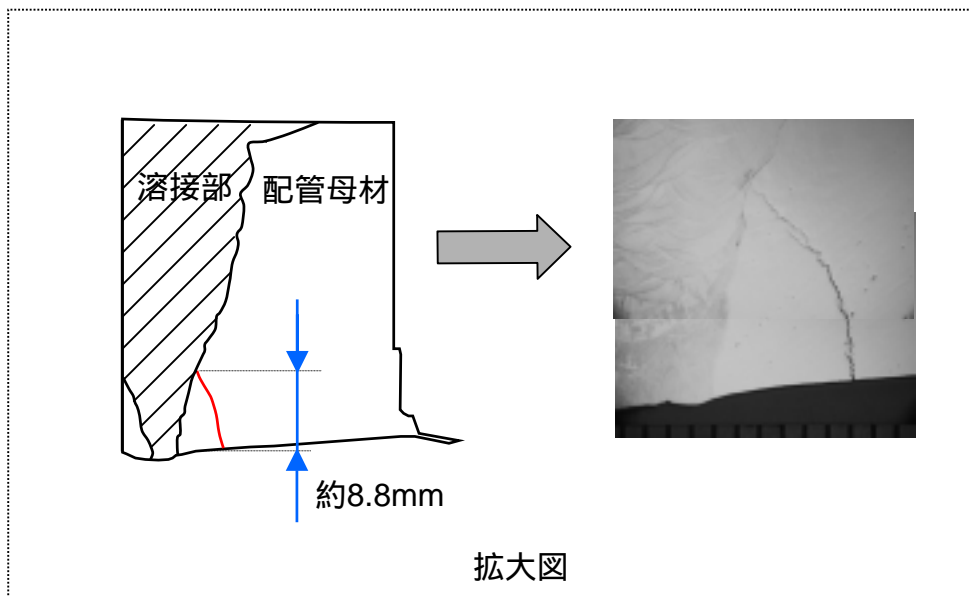
今回の調査で確認した最も深いひび(約8.8mm)
