6号機制御棒の外観点検結果

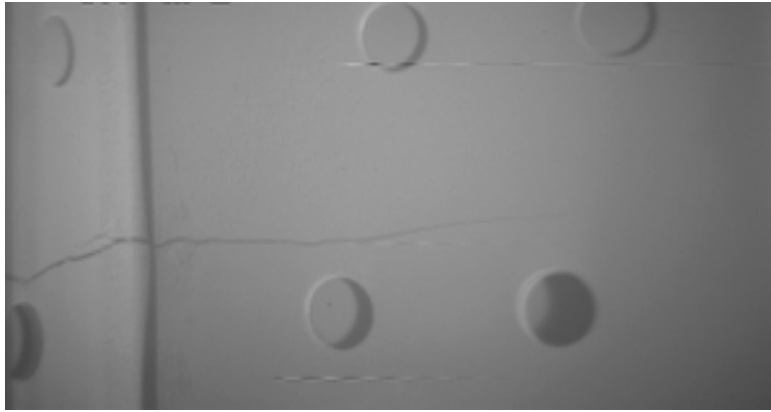
制御棒上部タイロッドひびの例

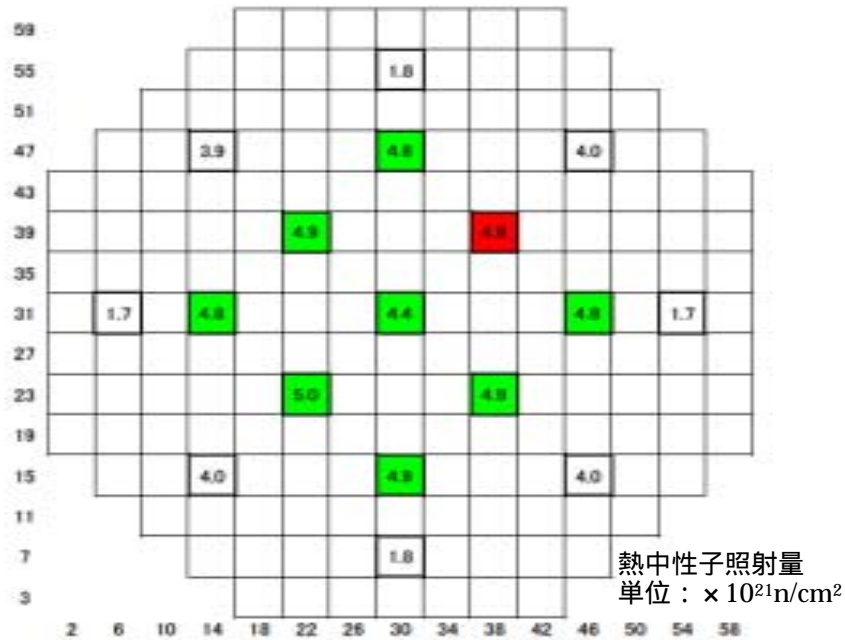
外観点検を実施した制御棒の炉内での位置

- : タイロッド、シースにひびが確認され、シースの一部が欠損していた制御棒
- : タイロッドおよびシースのひびが確認された制御棒
- : ハフニウム板型制御棒

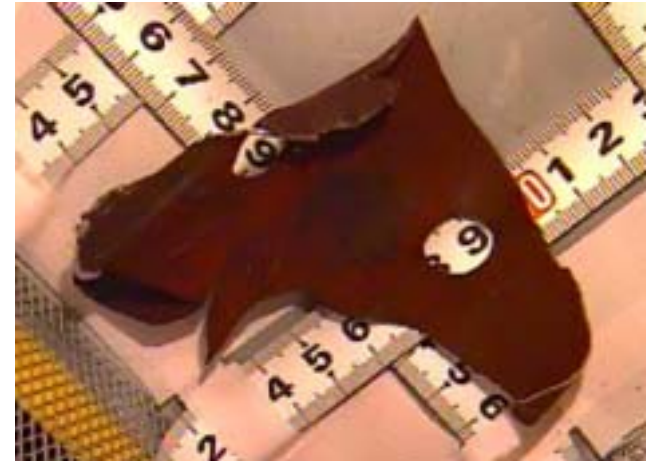
回収したシース欠損部

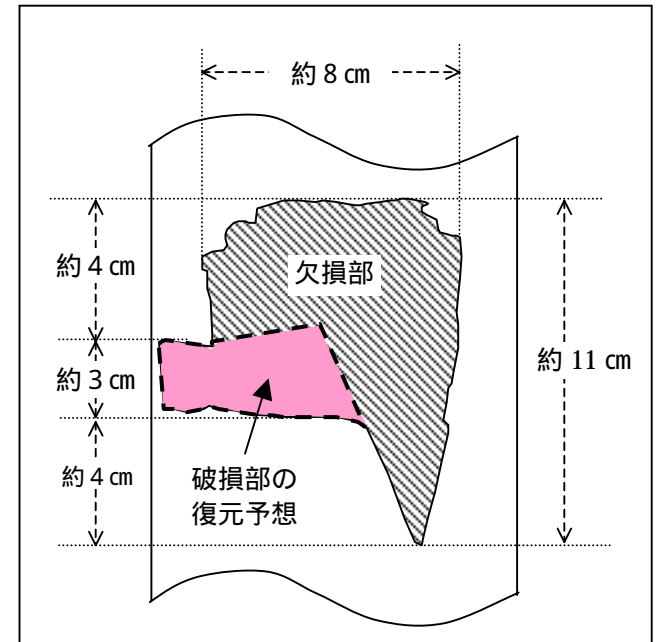
制御棒破損部の状況
(シース上端より約 0.6 m 下部)
