## 火力発電設備に係る点検結果の概要

別表 火力発電設備におけるデータ改ざん事案の概要

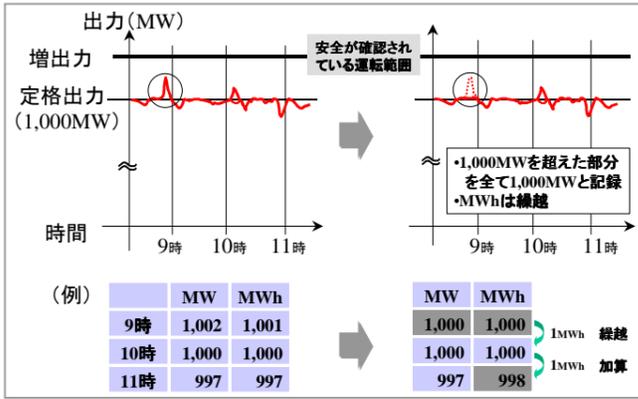
No.	件名	評価区分	発電所	時期	事実関係調査結果	問題点
火	発電機定格出力瞬時超過時の出力・電力量の超過時のデータ処理改ざん(書き換え含む)	D	東扇島火力1・2号機	S62頃 ~ H15.1	<p>○火力発電所は、供給力の確保に加え、系統周波数維持のため、時々刻々と変動する需要に対し出力調整を行い、需要と供給をバランスさせるという役割も担っている。この際、その運転過程において、出力が電力需要変動の影響を受け、ごく短時間、定格出力を僅かながら超える事象(以下「出力瞬時超過」という)が生じることがある。</p> <p>○東扇島火力発電所が営業運転を開始(1号機:昭和62年、2号機:平成3年)した当時は、電力需要が毎年飛躍的に増大し、安定供給に向けた供給力確保が当社の重要課題となっていた。このため、同発電所では、安定供給を担う大型電源として、運開当初より供給力確保のため定格出力による運転を継続していた。</p> <p>○同発電所では、平成2年以前、時期の特定には至らなかったものの、出力瞬時超過が生じた場合、定格出力の超過出力の取り扱いが明確ではなかったため、国の検査官から説明を求められた場合に対応に窮するとの懸念から、運転担当部署または発電実績担当部署の副長級、主任級社員により、出力瞬時超過時、保安日誌上の出力及び電力量データを手入力により定格値に書き換えられたほか、定格出力相当分を超えた電力量については次の時間帯に加算し、定格出力相当分の電力量となるようにデータ改ざんが行われていたことが判明した。かかる取り扱いについては、それぞれの部署の責任者である課長級社員も知っていたものと推測されるが、いつ頃、誰の判断のもとで開始されたかについては、具体的事実の特定には至らなかった。</p> <p>○平成2年1月、ユニット計算機の機能見直しに併せ、出力瞬時超過時に行われていた出力及び電力量データの取り扱いについて省力化することとし、発電所長の了承を得た上で、同年3月、上記のデータ改ざんをユニット計算機により自動処理できるようなプログラムの導入・変更を行った。</p> <p>○プログラムの存在は代々引き継がれていたが、自動処理が行われていたことから改ざんという意識は薄く、平成15年1月まで継続された。平成14年8月の原子力不祥事の公表を契機に、発電所内において是正すべきとの意見が出され、当該プログラムの使用を中止した。それ以降は、出力瞬時超過時においても実際の出力及び電力量が記録されており、現在はこのようなデータ改ざんは行われていない。なお、原子力不祥事の公表後、本店火力部では、こうした取り扱いについて照会を受け、平成15年3月に、データ書き換えの中止を求める旨の周知を行っている。</p> <p>○火力発電設備は、機器の経年劣化による効率低下等があった状態でも、定格出力を得ることが出来るよう余裕を持って設計されており、出力瞬時超過があった場合でも機器の設計範囲内であることから、設備安全性に問題は無いと考えている。</p>

<p>○安定供給確保のための定格出力運転を重視するあまり、安易にデータを書き換えてしまったこと。</p> <p>○定格出力を超える運転の是非についての国の検査官からの指摘を回避することを優先し、設備安全・環境等に影響が無いとは言え、出力データをありのままに記録することの重要性の認識が欠けていたこと。</p> <p>○自らの業務に対して、コンプライアンスの面から検証することが不十分であり、漫然と組織内で引き継いでいったこと。</p> <p>○出力瞬時超過時の取り扱いについて、本店等の上位機関に相談できる風土が備わっていなかったこと。</p> <p>○第一線職場における不適切な事案について、長期間にわたり内部監査等において指摘、是正できなかったこと。</p>

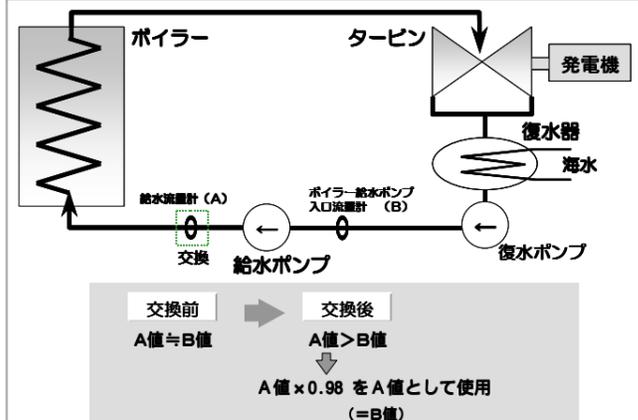
火	給水流量計の不適切な設定値変更	D	袖ヶ浦火力3号機	H17.5 ~ H19.1	<p>○平成16年に袖ヶ浦火力発電所3号機において、給水流量計のオリフィス取替え工事を実施したところ、給水流量計の指示値が、工事実施前に比べて、約2%(定格給水流量で約60t/h)大きくなったことを確認した。</p> <p>○同発電所の設備保修担当部署は、原因を調査する中で、製造メーカーから、給水流量計の指示値を約1.6%(定格給水流量で約47t/h)小さくなるように補正することを提案された。この製造メーカーの提案は、機器精度の観点からの補正值として合理的な見解の1つであると判断される。</p> <p>○しかし、同発電所の設備保修担当部署では、給水流量は日常の運転管理に利用されており、実流量が変わらないと判断される中で指示値が変わることは、運転管理に支障を及ぼす可能性があると判断し、オリフィス取替え前と同じ指示値とすることが適切であると判断した。</p> <p>○これを受け、平成17年5月、同発電所では、発電所長までの了承を得、給水流量計の指示値を約2%小さくし、オリフィス取替え前と同じ指示値となるよう設定値を変更した。</p> <p>○なお、今回の社内調査を踏まえ、平成19年1月、同発電所3号機の給水流量計は、製造メーカーが提案した補正值未満(1.47%、定格給水流量で44t/h)へ是正を行い、定期事業者検査の試運転における記録を採取している。</p> <p>○同発電所3号機のボイラー最大連続蒸発量は3,110t/hであり、通常の定格出力運転において必要な蒸発量2,948t/hに対し5%以上の裕度がある。よって今回、給水流量計の指示値を2%小さくなるように設定変更したことで、仮に実流量が2%多めに流れていたとしても、設計範囲内(5%以内)であるため、設備安全性に問題は無いと考えている。</p>

<p>○発電所における過去の運転実績を重視するあまり、計器精度の観点について製造メーカー等と十分議論を尽くさず、客観的に妥当性を検証し得ない補正值を設定してしまったこと。</p> <p>○発電所が技術的な事案について判断を行う場合、本店等の上位機関が、適切なアドバイスを行うことができなかったこと。</p>

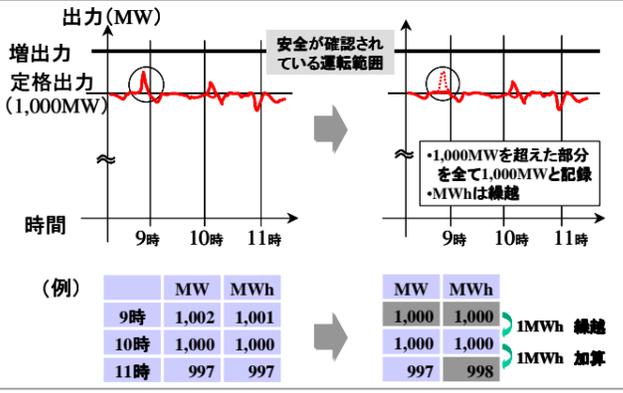
No.	件名	評価区分	発電所	時期	事実関係調査結果	問題点																									
火	発電機定格出力瞬時超過時の出力・電力量の超過データの改ざん	C	千葉火力 横須賀火力 川崎火力 横浜火力 五井火力 姉崎火力 南横浜火力 鹿島火力 大井火力 袖ヶ浦火力 広野火力 富津火力	S50年代 半ば頃 ～ H15	<p>○関係者へのヒアリング調査の結果、千葉火力発電所他 11 火力発電所（以下「千葉火力他」という）において、出力瞬時超過時、出力及び電力量データを手入力で定格値に書き換えていたことが判明した。こうした改ざんは、各火力発電所の運転担当部署または発電実績担当部署内における業務運営上の了解事項として、副長級または主任級社員により行われていたものと考えられる。</p> <p>○しかしながら、関係者の記憶が必ずしも明確ではなく、現存資料により改ざんの実を確認することが困難であること等により、かかる改ざんの具体的な号機・経緯の特定には至らなかった。</p> <p>○千葉火力他では、以下の状況を踏まえると、昭和 50 年代半ば頃から、断続的にこうした改ざんが行われていた可能性も否定できないと考えられる。</p> <ul style="list-style-type: none"> <li>- 昭和 50 年代半ば頃から、電力の需給状況が厳しくなる中、断続的に定格出力による運転を行ったほか、その頃までに、データの計測が機械化され、出力値の微細な動きがデータとして記録されるようになったこと。</li> <li>- 出力瞬時超過時のデータの取り扱いが不明確であったこと。</li> <li>- 定格出力は認可事項であり、それを超過して運転すると、法定検査時等に国の検査官から質問を受けるのではないかと不安があったこと。</li> <li>- 不適切なデータの扱いは、各職場で特に問題視されることなく、漫然と先輩から後輩に伝えられていたこと。</li> </ul> <p>○原子力不祥事の公表後、本店火力部では、こうした取り扱いについて照会を受け、平成 15 年 3 月に、データ書き換えの中止を求める旨の周知を行った。それ以降は、出力瞬時超過時においても実際の出力及び電力量が記録されており、現在はこのような改ざんは行われていない。</p> <p>○火力発電設備は、機器の経年劣化による効率低下等があった状態でも、定格出力を得ることが出来るよう余裕を持って設計されている。また、出力瞬時超過があった場合でも機器の設計範囲内であることから、設備安全性に問題は無いと考えている。</p>

<p>1MWh 繰越 1MWh 加算</p>		MW	MWh		MW	MWh	9時	1,002	1,001		1,000	1,000	10時	1,000	1,000		1,000	1,000	11時	997	997		997	998	<p>○安定供給確保のための定格出力運転を重視するあまり、安易にデータを書き換えてしまったこと。</p> <p>○定格出力を超える運転の是非についての国の検査官からの指摘を回避することを優先し、安全性に直接影響がないとしても、出力データをありのままに記録することの重要性の認識が欠けていたこと。</p> <p>○自らの業務に対して、コンプライアンスの面から検証することが不十分であり、漫然と組織内で引き継いでいったこと。</p> <p>○出力瞬時超過時の取り扱いについて、本店等の上位機関に相談できる風土が備わっていなかったこと。</p> <p>○第一線職場における不適切な事案について、長期間にわたり内部監査等において指摘、是正ができなかったこと。</p>
	MW	MWh		MW	MWh																										
9時	1,002	1,001		1,000	1,000																										
10時	1,000	1,000		1,000	1,000																										
11時	997	997		997	998																										
火	増出力確認試験時の出力・電力量・蒸気流量の超過データの改ざん	D	東扇島火力 1・2号機	H6.6 ～ H10.2	<p>○東扇島火力発電所では、電気事業法に基づく定期検査（当時）の総合試運転において、設備安全が確保されている範囲内で、一時的に出力を定格出力以上に設定する試験（以下「増出力確認試験」という）を行うことがあった。増出力確認試験は、万一、大規模な事故等により需給逼迫が発生した場合に備え、安定供給を確保するための緊急避難的な措置として、定格出力を超えた出力による運転（以下「増出力運転」という）に備えるものである。</p> <p>○平成 6 年、同発電所の設備運用担当部署では、2号機の定期検査において増出力確認試験を実施した。その際、そもそも増出力運転は緊急避難的な措置として実施されるものであり、また出力は認可事項でもあることから、試験データをそのまま保安日誌に記載すると、後日、国の検査官から説明を求められるのではないかと不安を抱き、設備運用部署及び設備保守担当部署の部長の了解のもと、以下のデータ改ざんを行った。</p> <ul style="list-style-type: none"> <li>- 増出力確認試験を実施した場合、保安日誌には定格出力を記載。</li> <li>- これに伴い、電力量及び主蒸気流量についても、定格出力相当分を記載。</li> </ul> <p>○こうしたデータの不適切な扱いは、平成 10 年までの間、1号機で 2 回、2号機で 3 回行われた。</p> <p>○本店火力部では、原子力不祥事の影響により、平成 15 年夏の電力需給が逼迫することが想定されたこと等から、平成 15 年 3 月、増出力運転の実施条件などを明確化し、各火力発電所に周知を行っている。このため、それ以降は、このようなデータ改ざんは行われていない。</p> <p>○過去に実施した増出力運転は、設備設計範囲内の運転状態で実施されたものであり、設備安全性・環境への影響に特段問題は無いと考えている。</p>

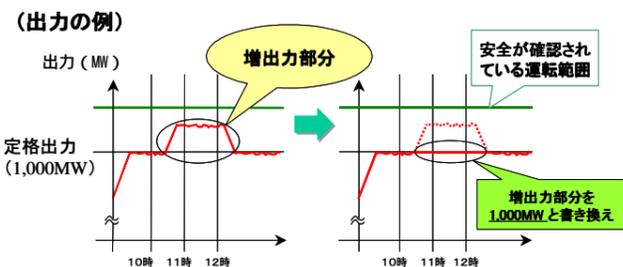
<p>(出力の例)</p> <p>増出力部分 安全が確認されている運転範囲 増出力部分を1,000MWと書き換え</p>	<p>○取り扱いが明確となっていない増出力運転について、国の検査官への説明を避けたいとする心理が働いたこと。</p> <p>○データをありのまま記録するという記録に対する重要性について認識が欠けていたこと。</p> <p>○業務上の懸念事項について、関係部署のみで検討し判断してしまったこと。</p> <p>○こうした懸念事項を本店等に相談する風土が備わっていなかったこと。</p>

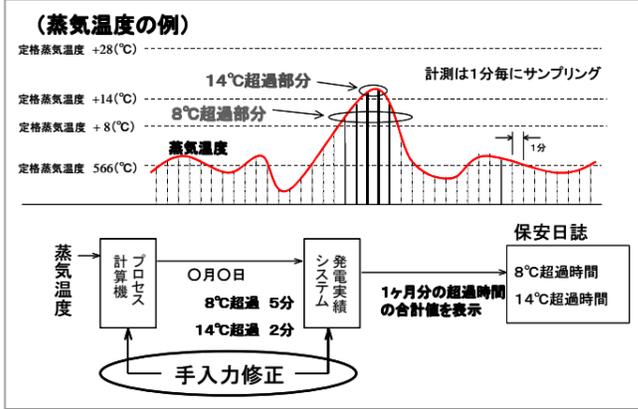
No.	件名	評価区分	発電所	時期	事実関係調査結果	問題点	
火	定格蒸気温度の超過(28未満)・定格蒸気圧力の超過(5%超)のデータ改ざん	C	横須賀火力 横浜火力 五井火力 南横浜火力	S50年代後半頃 ～ H14	<p>○社内調査による関係者へのヒアリング及び現存資料の精査の結果、南横浜火力発電所他3火力発電所(以下「南横浜火力他」という)において、昭和50年代後半頃から平成14年まで、蒸気温度に関して、保安日誌上で以下の改ざんが行われていたことが認められた。</p> <ul style="list-style-type: none"> <li>- 横浜・五井・南横浜火力において、主蒸気及び再熱蒸気温度が、定格温度を8以上または14以上超過した場合に、それぞれの数値を定格温度に書き換え、超過時間を0分としていた事案</li> <li>- 横須賀・横浜・五井・南横浜火力において、主蒸気温度及び再熱蒸気温度が、定格温度を若干超過した場合(8未満)に、蒸気温度の数値を定格温度に置き換えていた事案</li> </ul> <p>○これらの改ざんは、南横浜火力他の担当部署において、副長級または主任級社員により行われていたものと考えられるが、上記期間においても実際の超過値が記録されている場合や、改ざんを否定する証言も確認されたため、各人の取り扱いによる部分が大きかったと考えられる。</p> <p>○関係者の記憶が必ずしも明確ではなく、事実を検証できる資料が限定されていたこと等から、改ざんの具体的な号機・経緯の特定には至らなかった。</p> <p>○以下の状況を踏まえると、昭和50年代後半頃から、断続的にこうした改ざんが行われていた可能性も否定できないと考えられる。</p> <ul style="list-style-type: none"> <li>- 南横浜火力他では昭和50年代後半頃から、設備改良等を行い、電力需要の変動に合わせて、ユニットが深夜停止・早朝起動(以下「DSS」という)を繰り返していたこと。</li> <li>- これにより、特にプラントの起動時に主蒸気温度及び再熱蒸気温度が多少ばらつくことがあったこと。</li> <li>- 主蒸気温度及び再熱蒸気温度が定格温度を超過した場合、法定検査時等に国の検査官から質問を受けることがあったこと。</li> <li>- 主蒸気温度及び再熱蒸気温度が定格温度を8以上または14以上超過した場合、定検時期変更に影響が生じること。</li> </ul> <p>○本調査を進めていく中で、南横浜火力2号機において、平成11年8月13日、主蒸気圧力が定格圧力の5%を超えて運転された際、主蒸気圧力の数値を定格圧力に書き換え、超過時間を0分としていた改ざんが判明した。かかる改ざんは、法定検査時等における国の検査官からの質問を回避したいという動機などから、同発電所の発電実績担当部署の副長級または主任級社員において改ざんが行われたと推測される。なお、関係者へのヒアリング及び現存する資料の精査によれば、本事案以外に主蒸気圧力のデータ改ざんが行われた事実は確認されていない。</p> <p>○なお、平成14年8月の原子力不祥事の公表を契機として、本店火力部から各火力発電所に対し法令遵守を徹底するよう周知しており、このような改ざんは現在行われていない。</p> <p>○今回、本事案によるデータ改ざんが行われた可能性があるユニットの蒸気配管等について、最新の余寿命診断結果から算出した平成19年1月末の残寿命は、最小でも4.0万時間であるため、設備安全上の問題は無いと考えている。</p>

<p>(蒸気温度の例)</p> <p>定格蒸気温度 +28(℃) 定格蒸気温度 +14(℃) 定格蒸気温度 +8(℃) 定格蒸気温度 566(℃)</p> <p>14℃超過部分 8℃超過部分 蒸気温度 計測は1分毎にサンプリング 1分</p> <p>計算機 システム 保安日誌</p> <p>0月0日 8℃超過 5分 14℃超過 2分</p> <p>1ヶ月分の超過時間の合計値を表示</p> <p>8℃超過時間 14℃超過時間</p> <p>手入力修正</p>	<p>○計測値に対して、技術的な検証を行うことなく、法定検査への影響を懸念し、安易にデータを書き換えてしまったこと。</p> <p>○データをありのまま記録するという記録に対する重要性について認識が欠けていたこと。</p> <p>○自らの業務に対して、コンプライアンスの面から検証することが不十分であり、業務上の懸念事項についても、漫然と引き継がれていたこと。</p> <p>○第一線職場における不適切な事案について、長期間にわたり内部監査等において指摘、是正できなかったこと。</p>

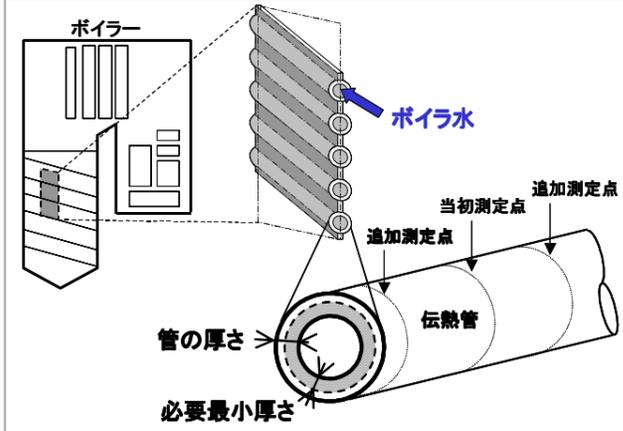
火	ボイラー設備の点検結果における不適切な取扱い	D	広野火力1号機	H17.1 ～ H18.12	<p>○広野火力発電所では、2年に一度の定期事業者検査時に、ボイラー設備内部の伝熱管の強度を確認するため、伝熱管の肉厚を計測することとしていた。伝熱管の肉厚の計測値が、強度上必要としている最小の肉厚（以下「必要最小厚さ」という）を下回る場合には、精度の高い計測方法を用いて計測しなおし、それでも必要最小厚さを下回る場合には、その伝熱管を補修する必要がある。</p> <p>○同発電所の設備保守担当部署では、平成16年10月から平成17年1月の定期事業者検査の期間を利用して、1号機のボイラー設備内部にある伝熱管の肉厚計測を行った結果、その一部が必要最小厚さを下回る計測値であると報告を受けた。このため、必要最小厚さを下回った計測値となった伝熱管を、再度、精度の高い計測方法にて計測しなおすこととした。</p> <p>○精度の高い計測方法にて計測しなおした結果、当該部位は必要最小厚さを上回る計測結果となった。報告を受けた同部署の担当者は、計測結果について同部署のグループマネージャー（課長）に報告した際、二つの計測方法を用いて計測した経緯を文書で記載するよう指示を受けなかったことから、二つの計測方法による計測記録は残したものの、経緯については明記しなかった。</p> <p>○平成18年12月、同発電所では、定検時期変更承認を申請するに当たり、国の検査官から、前回の定期事業者検査時に計測した値の一部が、必要最小厚さを下回っていることに対して、説明を求められた。同部署の副長は、計測記録を確認したものの、以下の理由から、伝熱管の肉厚が必要最小厚さを上回っていることを明確に説明することができなかった。</p> <ul style="list-style-type: none"> <li>- 同部署の副長は、伝熱管の肉厚の計測業務に携わった経験が乏しく、計測方法について理解が乏しかったこと。</li> <li>- 最初の計測方法で必要最小厚さを下回っている計測値については、精度の高い計測方法で計測しなおした経緯が、文書で記載されていなかったこと。</li> </ul> <p>○同部署の副長は、後日、前回の定期事業者検査にて計測した伝熱管の肉厚は、二つの計測方法を用いて計測したものであり、必要最小厚さを上回っていたことを説明し、国の検査官からも了解を得、定検時期変更承認申請も受理された。</p> <p>○平成14年に改定された新しい許容応力の値を用いて必要最小厚さを再評価したところ、必要最小厚さはさらに小さい値に見直すことが可能であることが分かっており、設備安全上の問題は無いと考えている。</p>

<p>○伝熱管の肉厚の計測方法に対する理解が不足していたため、国の検査官への説明が後日となったこと。</p> <p>○業務ラインにおいて適切な指示がなされず、二つの計測方法で計測した経緯を文書で記載しなかったこと。</p>

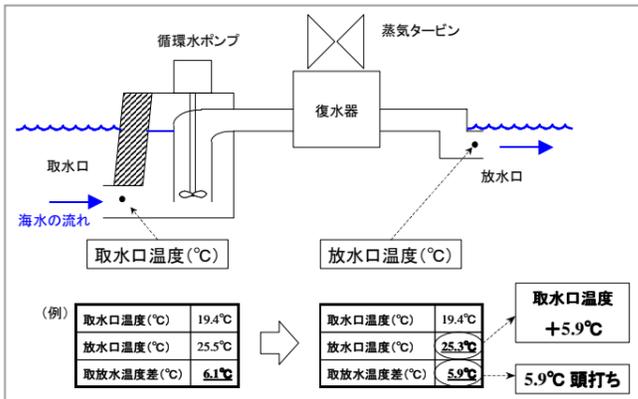
No.	件名	評価区分	発電所	時期	事実関係調査結果	問題点
火	取放水口海水温度差のデータ処理改ざん	D	東扇島火力	H2.4 ～ H15.7	<p>○東扇島火力発電所の環境影響評価報告書には、運転に伴う温排水拡散予測条件として、同発電所の取放水口海水温度差は6 と記載されている。また、川崎市公害防止条例では、「排出水の水温は38 以下とし、周辺水域の水温を10 以上超えないこと」と規定されている。</p> <p>○取放水口海水温度差は、出力をはじめとする運転条件や、海象条件（潮位の変化等）により、測定結果にある程度のばらつきが生じる。同発電所では、実際に、取放水口海水温度差が6 を超過すること（以下「6 超過」という）があり、平成元年後半頃、2号機の試運転を翌年に控え、これまでの測定方法を検証し、適確な測定方法を模索することとなった。</p> <p>○取放水口海水温度の測定方法に関して、法令等による明確な規定はないため、適確に測定できるよう、取放水口海水温度を毎正時の瞬時値から1時間平均値に変更することや測定箇所を取水口から復水器入口に変更するなどを検討し、実施することとした。</p> <p>○平成2年、同発電所の担当部署では、上述の対策を実施するとともに、さらに6 超過を記録することがないように、発電所長も了解の上、取放水口海水温度差を処理する計算機に、同温度差が5.9 を超過した場合に5.9 と記録し、あわせて放水温度の数値もつじつまが合うように書き換えるプログラムを導入した。その後、このプログラムの存在は、同部署の中で代々引き継がれていった。</p> <p>○同発電所では、川崎市環境影響評価条例にもとづき、平成3年、平成5年、平成7年の3回に亘り、周辺海域の海域調査報告書をまとめ川崎市へ報告しているが、当該報告書には、取放水口海水温度差の測定結果（月平均値・日平均値）が記載されており、5.9 と記録するよう改ざんされたデータが利用されていた。また、川崎市公害防止条例にもとづく、放水口からの排水の水温の測定・記録についても、同様に改ざんされたデータを使用していた。</p> <p>○平成14年8月の原子力不祥事の公表を契機に、発電所内において是正すべきとの意見が出され、平成15年7月、当該プログラムの使用を中止した。それ以降は、取放水口海水温度差が5.9 を超過した場合においても実際の数値が記録されており、現在はこのようなデータ改ざんは行われていない。</p> <p>○海域調査報告書では、周辺海域の温度を実測し、環境影響評価書に記載した拡散予測範囲との比較検証をしており、実測したデータが拡散予測範囲内であったことを確認している。</p>

<p>○データをありのまま記録するというデータ記録の重要性に関する認識が欠けていたこと。</p> <p>○第一線職場における不適切な事案について、長期間にわたり内部監査等において指摘、是正ができなかったこと。</p> <p>○こうした懸念事項を本店等に相談する風土が備わっていなかったこと。</p> <p>○不適切なデータの取り扱い、各職場で特に問題視されることなく、漫然と先輩から後輩に伝えられていたこと。</p>

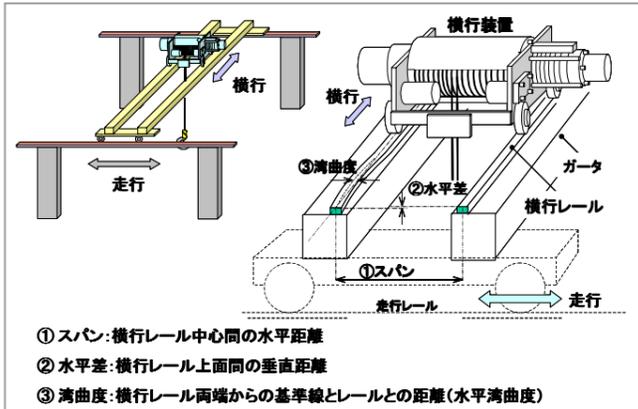
火	ホイスト式天井クレーン検査(労働安全衛生法)記録のデータ改ざん	D	富津火力	H7.6 ～ H17.6	<p>○富津火力発電所では、機器の点検・補修を行う点検室に設置されているホイスト式天井クレーン（以下「当該クレーン」という）(平成5年設置)の性能検査を受ける際、事前に実施された検査記録についても検査官の確認を受けていた。</p> <p>○平成7年、同発電所保修担当部署では、検査記録を作成するため、当該クレーンの所定の項目について計測を実施したところ、その一部（「スパン」、「水平差」、「湾曲度」）に、基準値を超えた計測値があった。</p> <p>○対応を協議した結果、同部署の課長は、以下の理由から、計測値を基準値内に書き換えたうえで検査記録を作成することを指示した。</p> <ul style="list-style-type: none"> <li>- 当該計測値が記録されると、性能検査に不合格となる恐れがあること。</li> <li>- 当該クレーンを修理するためには、大規模な工事が必要になること。</li> <li>- 計測値には誤差があり得ると考えられ、当該クレーンは設置後2年しか経過しておらず、使用頻度も低く、日常的な点検も実施していることから、安全性に問題はないと考えられたこと。</li> </ul> <p>○同年に実施された性能検査では、改ざんされたデータを含む検査記録が検査官により確認されていた。その後、平成9年、同11年、同13年、同15年および同17年の隔年ごとの各性能検査の受検の際にも、改ざんされたデータを含む検査記録が確認されていた。</p> <p>○本事案は、一連の点検の中で、関係者への聞き取り調査および現存する資料の精査により判明したものである。</p> <p>○なお、当該クレーンについては、再度、計測を行い、技術的な評価を実施し、労働基準監督署および社団法人日本クレーン協会への説明を実施し、設備安全上の問題は無いことを確認した。</p>

<p>○性能検査への影響を懸念し、安易にデータを書き換えてしまったこと。</p> <p>○設備安全・環境等に影響が無いとは言え、検査官からの指摘を回避することを優先し、データをありのまま記録するというデータ記録の重要性に関する認識が欠けていたこと。</p> <p>○自らの業務に対して、コンプライアンスの面から検証することが不十分であり、業務上の懸念事項について組織内で漫然と引き継がれていったこと。</p> <p>○当社および当社子会社における業務内容をチェックすることが不十分であったこと。</p> <p>○第一線職場における不適切な事案について、長期間にわたり内部監査等において指摘、是正できなかったこと。</p>
