原子力発電設備に係る点検結果の概要

本報告は、以下に示す経済産業省からの指示に基づきこれまで実施してきた点検・調査の結果および再発防止対策を包括的に取りまとめたものである。

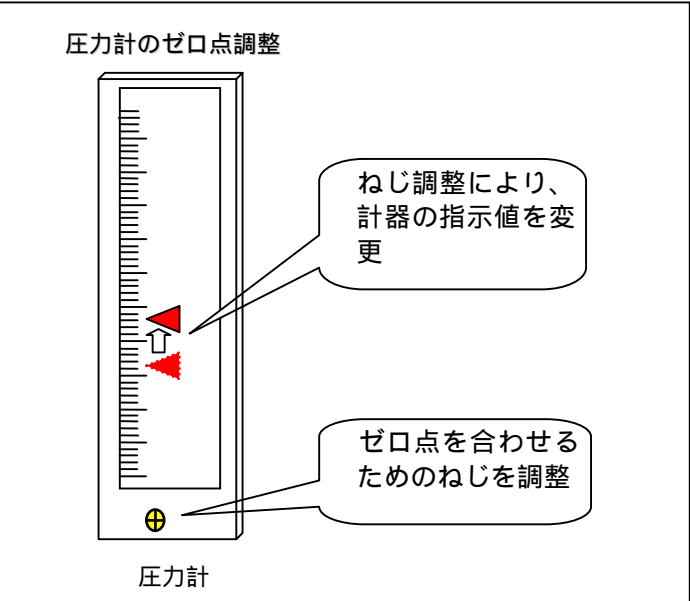
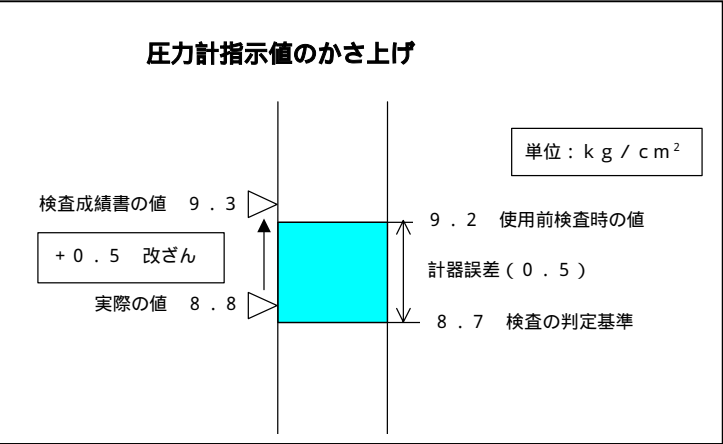
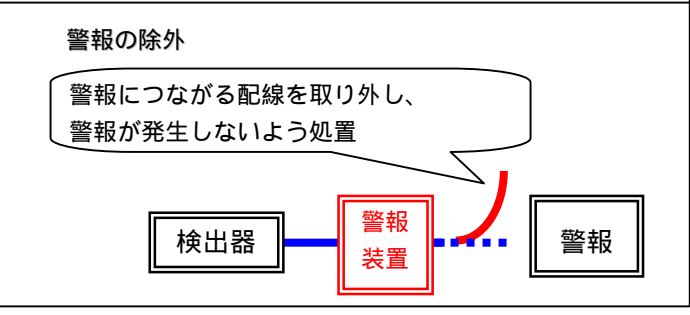
番号	法令・協定等	発電所 ユニット	改ざんの 時期・期間	評価区分	事実関係（検査等への影響含む）	原因の究明
原 - b	非常用ディーゼル発電機， 高圧炉心スプレ イ系ディーゼル発電機， 高圧炉心スプレ イ系，低圧 炉心スプレ イ系及び低圧注 水系機能検査	福島第一 1～6号機	S54.6 ～H14.4	C	<p>昭和54年6月から平成14年4月にわたり、福島第一原子力発電所1～6号機で実施した左記検査において、十分な技術的検討を行わずに非常用炉心冷却系ポンプの吐出・吸込圧力計の指示値を上下させたり、検査の際に警報が鳴らないように配線を外して警報装置を除外する等の不適切な調整による検査データの改ざんが行われた。</p> <p>これらの改ざんは、検査を円滑に受検し、無難に合格させるために、受検担当部署である技術課（グループ）と関係部署が協議した上で、技術課副長・主任の指揮のもと、中央制御室や現場において実施された。どの圧力計に対して、いつ、いかなる方法で、誰が改ざんを行ったかについては、対象となりうる圧力計の数や、検査の回数が多いことなどから、証言や残された関係資料においても、特定することはできなかった。改ざんの方法については、技術課の担当者が前回までの定期検査資料を調べる中で把握したり、受検業務のベテランである上司（副長、主任）、同僚、前任者から教えてもらうことにより受け継がれた。</p> <p>また、平成6年11月に、柏崎刈羽原子力発電所3号機で実施した同検査の際にも、技術課主導のもと、残留熱除去系ポンプ（B）の吐出圧力計について指示値をかさ上げするという不適切な調整による検査データの改ざんが行われた。</p> <p>【検査への影響】 「使用前検査合格時の値から著しく低下していない」という判定基準に対して、この調整を行わなくても満足していたと考えられることから、計器調整等は検査結果に直接影響を与えるものではなかった。</p> <p>【保安規定上の問題】 保安規定において運転中に非常用炉心冷却系の定例試験を行うことが義務付けられているが、その基準は上記定期検査と同様である。このため、上記「検査への影響」と同様に、これらの調整は定例試験結果に直接影響を与えるものではなく、保安規定に抵触するものではなかった。</p> <p>【安全に対する影響】 非常用冷却系の全てのポンプについては、調整の有無にかかわらず、設置許可の安全解析の前提条件となっているポンプ吐出圧力の値を満足している。このため、本件はプラントの安全性に影響を及ぼすものではなかった。</p>	<p>a. 意識・企業風土の問題</p> <ul style="list-style-type: none"> ・当時の受検担当部署に検査官への説明に苦慮した経験を踏まえ、「説明をできるだけ行いたくない」という思いがあった。（説明回避） ・通常の検査準備業務という意識で安易に圧力計の指示値を調整した。（法令等の遵守） ・当時の受検担当部署にとっては、検査を円滑に受検し、合格させたいと思っていた。（工程確保の優先） <p>b. 品質保証・組織運営上の問題</p> <ul style="list-style-type: none"> ・圧力計の誤差範囲で指示値を調整することについて、通常の検査準備業務という意識があり、検査の準備プロセスが明確でなかった。（検査のプロセス） ・副長以下の判断で改ざんが行われた状況から、組織運営の管理者である課長（マネージャー）の関与が十分でなかった。（組織間・組織内の課題）

柏崎刈羽 3号機	H6.11	D	<div style="display: flex; justify-content: space-around;"> <div style="border: 1px solid black; padding: 5px; width: 45%;"> <p style="text-align: center;">圧力計のゼロ点調整</p>

<p style="text-align: center;">圧力計</p> </div> <div style="border: 1px solid black; padding: 5px; width: 45%;"> <p style="text-align: center;">圧力計指示値のかさ上げ</p>

<p style="text-align: center;">柏崎刈羽原子力発電所3号機の例</p> </div> </div> <div style="border: 1px solid black; padding: 5px; margin-top: 10px;"> <p style="text-align: center;">警報の除外</p> <p style="text-align: center;">警報につながる配線を取り外し、 警報が発生しないよう処置</p>

<p style="text-align: center;">福島第一原子力発電所1～6号機の例</p> </div>	
現時点における改ざんの有無						なし
<p>グループ討論、計器点検、文書類等の調査により、現在はこのような改ざんは行われていないことを確認している。</p> <p>また、平成15年10月以降、国による安全管理審査制度の導入により本検査についてもプロセス検査、抜き打ち検査の対象とする制度改正が行われている。</p>

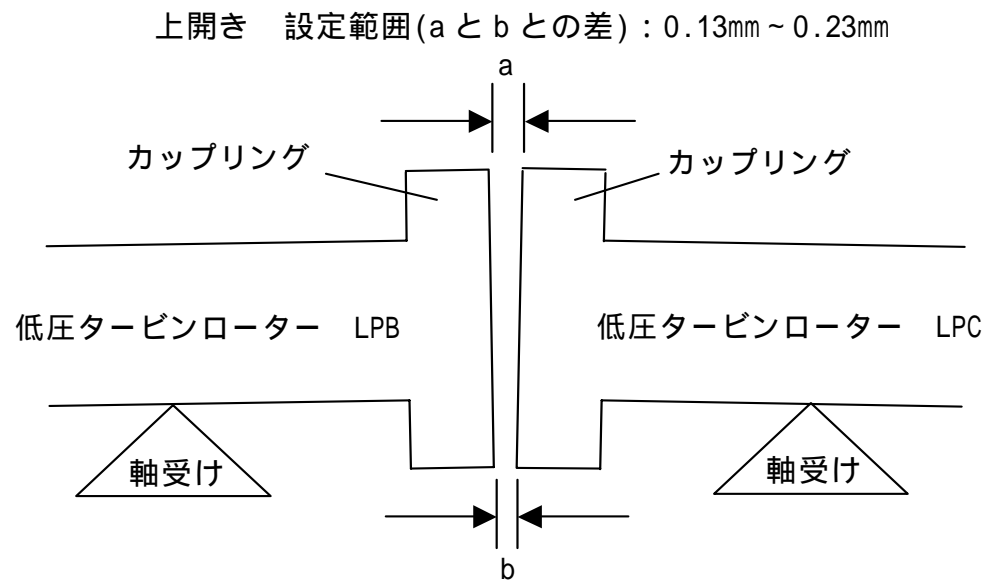
番号	法令・協定等	発電所 ユニット	改ざんの 時期・期間	評価区分	事実関係（検査等への影響含む）	原因の究明
原	蒸気タービン 性能検査（組 立状況検査）	柏崎刈羽 7号機	H13.3	D	<p>平成 13 年 3 月に実施した柏崎刈羽原子力発電所 7 号機の第 3 回「蒸気タービン性能検査」の一部である組立状況検査（ローターアライメント状況）において、低圧タービンローター LPA - LPB 間及び LPB - LPC 間のセンターリング記録のうち、カップリング（接続）面上開き測定値はそれぞれ 0.0875mm、0.11mm であり、検査要領書における設定範囲（0.13mm～0.23mm）を外れていた。タービンを製造した米国メーカーの技術的見解によると、このミスアライメント（芯ずれ）は許容できるものであり、運転中に不具合が発生することもない旨の回答を得た。そこで、当該実測値によって検査不合格となり、定期検査の工程に影響がでることを懸念し、タービングループの検査担当者は、上司であるマネージャー、副長、主任と相談し、検査要領書の設定範囲に収まった値（LPA - LPB 間及び LPB - LPC 間ともに 0.13mm）を検査成績書に記載して検査記録を改ざんした。なお、当該検査の検査立会責任者であるボイラータービン主任技術者には、検査担当部署のタービングループから本事案についての相談・報告等は行われていなかった。</p> <p>【検査への影響】 タービンローターセンターリングの設定範囲は、個々のタービン設計をもとに組立時の据付作業における余裕を考慮して事業者が設定した値であり、それを検査要領書に判定基準として引用されていたものである。設定範囲を逸脱した場合、それが直ちにタービンの構造上の不具合を引き起こすものではないが、運転時の軸振動が増加することが懸念される。第 3 回定期検査の蒸気タービン性能検査のうち、負荷検査におけるタービンの軸振動の最大値は 0.066mm(4 時間平均値)であり、警報値である 0.175mm に対し十分低く、検査の目的であるタービンが安定して連続運転していることの確認は可能であることから、検査結果に直接影響を与えるものではなかった。 本事案においてはタービンローターセンターリング測定値を改ざんして検査成績書が作成されていたことは問題があった。</p> <p>【保安規定上の問題】 保安規定においてタービンローターセンターリング測定値に関する規定はない。</p> <p>【安全に対する影響】 タービン組立時に米国製造メーカーによりミスアライメント（芯ずれ）が許容範囲内にあり、運転に支障がないとの見解が得られている。また、その後平成 13 年 3 月 9 日に実施した 7 号機第 3 回定期検査蒸気タービン性能検査のうち、負荷検査におけるタービンの軸振動の最大値は 0.066mm(4 時間平均値)であり、警報値である 0.175mm に対し十分低く、タービンは安定して連続運転していることが確認されており、安全性に影響を及ぼすものではなかった。</p>	<p>a. 品質保証・組織運営上の問題</p> <ul style="list-style-type: none"> 7号機の検査成績書作成段階において、製造メーカーからの技術的見解に基づき実測値は許容範囲内であると解釈し、実測値とは異なる値を記載して検査成績書を作成した。（検査の判断基準） 6・7号機（改良型沸騰水型軽水炉）の主タービンは、米国メーカー製であり、ローターのセンターリング設定範囲が0.13mm～0.23mmと設定され、国産である1～5号機と比較して管理幅が狭い（約1/5）。この設定範囲が単に建設時の設計値であったことや、この範囲から外れた場合の対応として、製造メーカーが技術的な照会をするよう求めていたことから、当該設定範囲で管理していくことはかなり厳しいとの認識を持っていた。（検査の判断基準） 当該検査の検査立会責任者であるボイラータービン主任技術者には、検査担当部署のタービングループから本事案についての相談・報告等は行われていなかった。（組織間・組織内の課題）

現時点における改ざんの有無
						なし
						<p>当社検査担当者・協力企業の担当者への聞き取り調査、文書の調査等により、現在はこのような改ざんが行われていないことを確認している。</p> <p>また、平成 15 年 10 月以降、国による安全管理審査制度の導入により本検査についてもプロセス検査、抜き打ち検査の対象とする制度改正が行われている。</p>

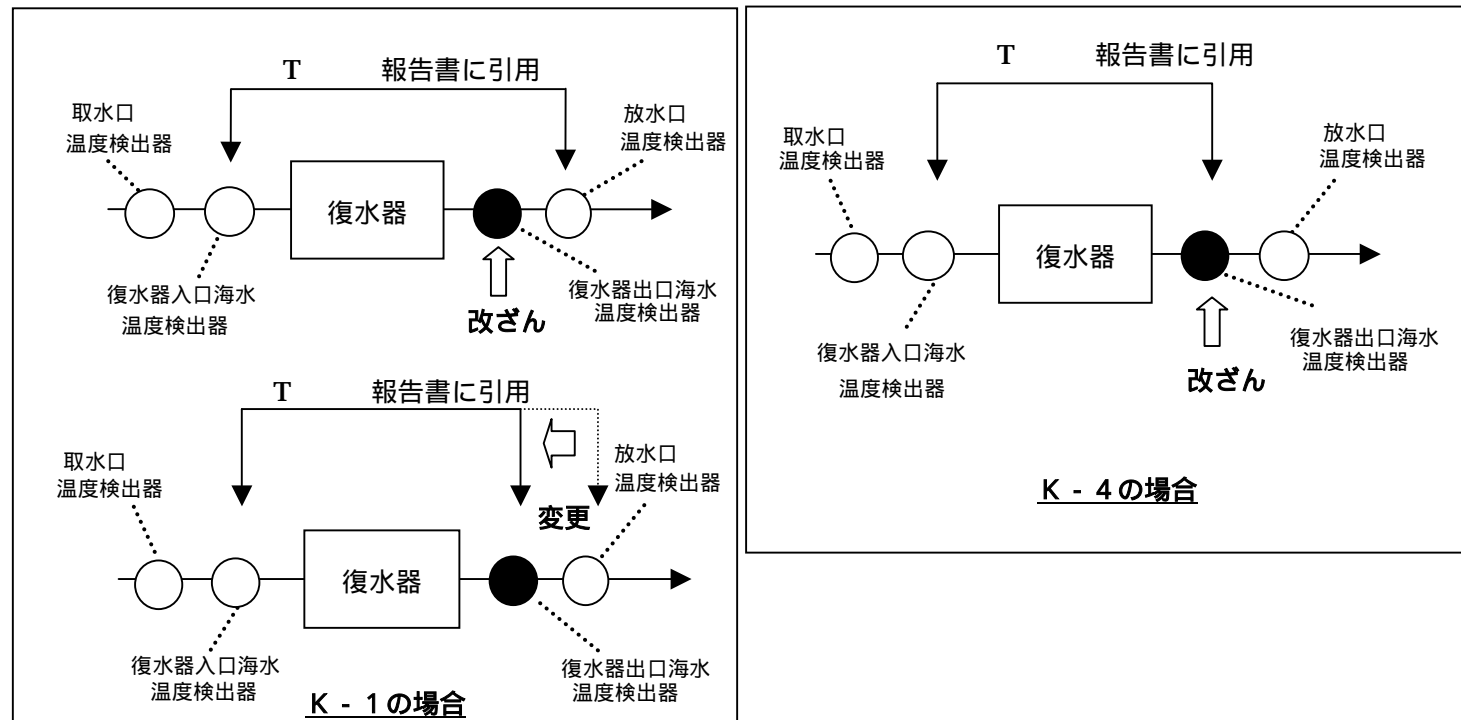
番号	法令・協定等	発電所 ユニット	改ざんの 時期・期間	評価区分	事実関係（検査等への影響含む）	原因の究明
原	原子力発電所 周辺地域の安全確保に関する協定 復水器出口 海水温度デ ータの改ざ ん	柏崎刈羽 1号機 柏崎刈羽 4号機	H6.11～ H19.1 H14.2～ H18.12	C	<p>柏崎刈羽原子力発電所1号機（以下、「K-1」という）および4号機（以下、「K-4」という）において、常時測定されている復水器出口海水温度（循環水系（3系統）には各々入口側2点（計6点）出口側4点（計12点）の温度検出器が設置されている）にかかるプロセス計算機における平均化処理後の値に関して下記のデータ改ざんがなされていた。</p> <ul style="list-style-type: none"> ・K-1の場合、平成6年11月以降、復水器出口海水温度に対し -0.3 ・K-4の場合、平成14年2月以降、復水器出口海水温度に対し -0.5 <p>a. データ改ざんを実施する以前の状況（昭和60年～平成5年頃） K-1 営業運転開始（昭和60年9月）以降、春夏秋冬の年四回、発電所前面海域の実温度を測定する際に、取水口と放水口での海水温度の測定値を柏崎刈羽原子力建設所技術調査課（以下、「建設所技術調査課」という；現在の土木グループの前身）が県に報告していた。平成元年以降、K-1の復水器出入口海水温度差が7を超える事象が確認されるようになった。平成5年には、取放水温度差も7を超える事象が見受けられる状況となったが、この原因の一つとして、冷水塊等の影響により取水温度が下がることが挙げられたため、平成6年5月に柏崎刈羽原子力発電所技術課（以下、「技術課」という）にて検討し、温排水等漁業調査結果報告書の取水温度は、循環水ポンプにて海水が混合された状態の温度が測定可能な復水器入口海水温度の表示値を用いることが適切であると技術部長が承認した。</p> <p>b. K-1のデータ改ざんおよびデータ引用元変更に関わる事実関係（平成6年～平成10年頃） 平成6年7月初旬には、K-1の復水器出入口海水温度差が24時間平均で7を超えるようになってきた。復水器出入口海水温度差7は、安全運転や許認可で直ちに問題になる数値ではないものの、恒久対策（設備改造）には長期を要すること、このままでは説明がしにくいとの認識から暫定的な対策として技術課長の承認に基づき、平成6年11月、測定誤差範囲内の0.3を差し引くデータ改ざんが行われた。その後、平成10年3月の信頼性向上検討委員会において、当面は対策は採らず、現状どおりとすることが決定された。 一方、建設所技術調査課は、上記データ改ざんを知らずに、平成7年度の温排水等漁業調査結果報告書より放水口温度として復水器出口海水温度（改ざんされたデータ）を引用していた。</p> <p>c. K-4のデータ改ざんに関わる事実関係（平成9年～平成14年頃） 平成9年以降、K-4の復水器出入口海水温度差が7を超える事象が確認されるようになった。本事象については、平成13年7月の信頼性向上検討委員会に紹介され、第6回定期検査時にプロセス計算機に復水器出入口海水温度の補正項を新たに設置する改造を実施した。その後、平成14年2月に補正項に「-0.5」（ ）を入力した。</p> <p>d. 原子力不祥事以降、現在までの状況（平成14年～） 平成14年8月の原子力不祥事以降、データ改ざんに気付くことがなかったが、中国電力株式会社下開発電所（火力）での事案をきっかけに、海水温度を補正した事実を思い出した職員がいたため、発電所にて調査を開始した。その結果、K-1/4においてデータ改ざんが認められ、その事実関係を11月30日に公表した。</p> <p>【保安規定上の問題】 保安規定には復水器出入口海水温度差にかかわる規定はない。</p> <p>【安全に対する影響】 復水器出入口海水温度差は、プラント運転状態を示す数値の一つとして確認しているものであり、当該温度は運転制御に用いられておらず、また、警報機能を有していないことから、かかるデータ改ざんによる安全への影響はない。</p>	<p>a. 意識・企業風土の問題</p> <ul style="list-style-type: none"> ・安全管理に直接関わらない事項であることから、データを改ざんすることに対して「補正として許される」と思い、これがいつの間にか忘れ去られたこと。また、社外に対する説明責任を回避するため改ざんが行われたこと。技術者倫理教育の中でも、特に社会の信頼に応えるという部分に対して弱点があったと考えられること。また、社員および協力企業社員が、正直に物を言えない風土が作られていた事に対して、組織風土改善として取り組んできたが、これが徹底していなかったこと。（法令等の遵守/ものを言えない風土） ・業務の基本は、現場にあるということが徹底されていなかったこと。（法令等の遵守） <p>b. 品質保証・組織運営上の問題</p> <ul style="list-style-type: none"> ・プラントの基本設計に関わる事項について、本店・発電所においてこれを組織的に解決しなかったこと。（組織間・組織内の課題） ・保安規定に関わらないが、社内自主検査も含めて検査で取り扱うデータおよび対外報告に使うデータについて、追跡性と引用に関する管理のルールが曖昧だったこと。（検査のプロセス） ・プログラムの補正項の設定や補正項への入力など、設備の課題が継承されなかったこと。（組織間・組織内の課題） ・組織運営上、未解決の課題を部門間で共有せず、一部門で解決を図るような組織体質があったこと。（組織間・組織内の課題）

現時点における改ざんの有無
						なし
						<p>K-1は平成19年1月に補正項の入力値を0に修正 K-4は平成18年12月に補正項の入力値を0に修正</p>

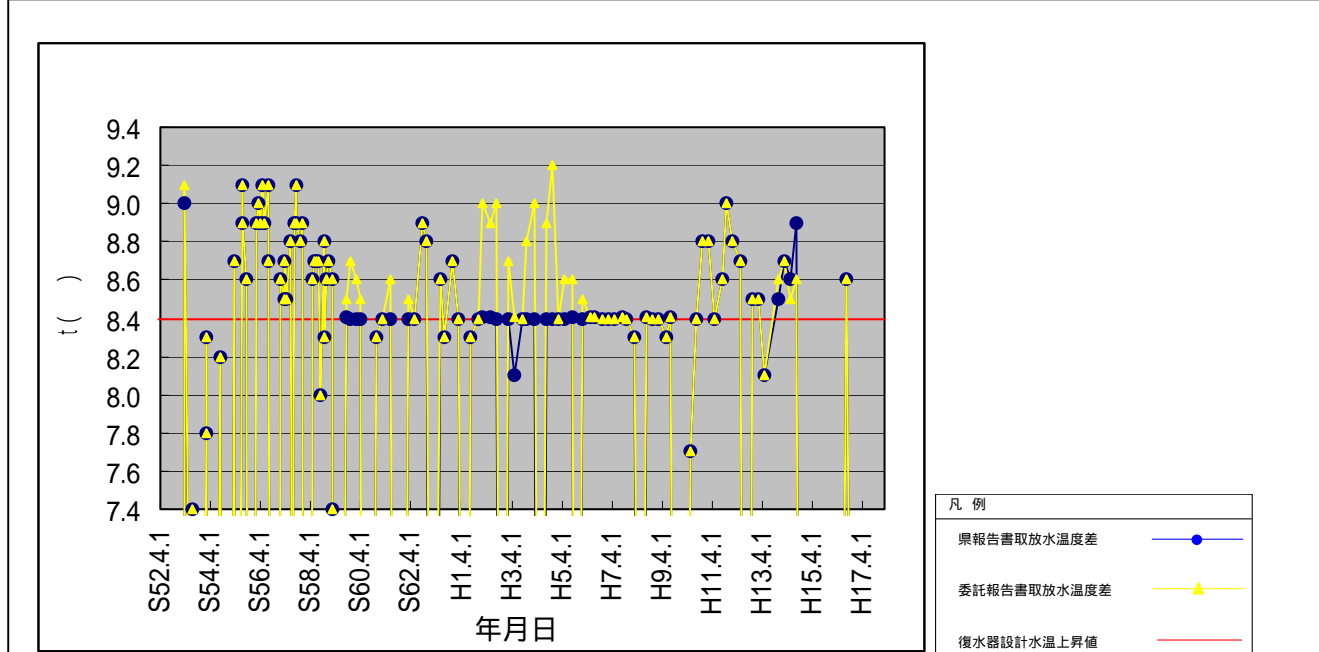
原 - 図 - 1 福島第一4号機県報告書水温と委託報告書水温より算出した取放水温度差(t)の比較

番号	法令・協定等	発電所 ユニット	改ざんの 時期・期間	評価区分	事実関係（検査等への影響含む）	原因の究明
原	原子力発電所 周辺地域の安全確保に関する協定 取放水口温度測定データの改ざん	福島第一 4号機	S59～S61 H.1～H5 H6～H9	C	<p>福島第一原子力発電所4号機（以下、「1F-4」という）については、昭和59年度から昭和61年度並びに平成元年度から平成5年度の県報告書記載の放水口温度を、取放水温度差が復水器設計水温上昇値（8.4）となるよう改ざんしていた。さらに、平成6年度から平成9年度にかけては、県報告書記載の取放水口温度に加え、当社委託報告書の取放水口温度についても、取放水温度差が復水器設計水温上昇値（8.4）と一致するよう改ざんしていた。なお、平成10年度以降については、改ざんは行われていない。【図-1参照】</p> <p>a. 県報告書記載データの改ざん（昭和59年頃から平成5年頃）</p> <ul style="list-style-type: none"> 福島県温排水調査管理委員会への報告内容は、関係各部の副長クラスが出席する会議において内容の確認が行われていたが、実際は環境調査コンサルタントが主体で実施されていた。当時原子力発電部の担当副長は、取放水温度差が復水器設計水温上昇値（8.4）を超えることを憂慮し、環境調査コンサルタントの担当者に対し「1F-4について取放水温度差が復水器設計水温上昇値を超える場合は設計値となるよう取放水口温度を書き換えた上で当社に提出する」という口頭で指示を実施し、環境調査コンサルタントは当社指示に従った。この際、担当副長は取放水口温度が参考値であるとの認識であり、また上司には相談せずに指示を実施。昭和62年度から昭和63年度については、人事異動により当社および環境調査コンサルタントの担当者が変わったことにより、この間の改ざんはないと推定される。 平成元年度、当社より昭和59年頃に改ざんの指示を受けた環境調査コンサルタントの担当者が再度業務を担当することとなり、以前の当社からの指示どおり取放水口温度報告値を改ざんして提出した。 取放水口温度以外の県報告書記載のデータについては改ざんされていない。 <p>b. 委託報告書における改ざん（平成6年頃から平成9年頃）</p> <ul style="list-style-type: none"> 平成6年度から平成9年度までの間、県への報告書記載データに加え、委託報告書記載データについても修正を加えていた。その経緯は、当社側からその旨指示をしたケースと環境調査コンサルタント側が当社側の意向をくみ自発的に実施したケース等が考えられるが、環境調査コンサルタント側にとってメリットがないことを考えると当社の指示によるものと推定される。 1F-4以外についても改ざんの可能性を否定しきれないことから報告書を調査したところ、取放水温度差が、復水器設計水温上昇値と連続して等しい値となっているという不自然な状況は認められないこと、関係者からも改ざんを裏付ける証言がなかったことから、現時点では1F-4以外の号機については改ざんの事実は認められなかった。 <p>【保安規定上の問題】 保安規定には復水器出入口海水温度差にかかわる規定はない。</p> <p>【安全に対する影響】 改ざんがなされた取放水口前面で測定されている当該データについては、温排水拡散状況調査時の運転状況データの一部として測定されているものであり、それによって運転制御や警報機能に用いるものではないことから、かかるデータ改ざんによる安全への影響はない。</p>	<p>a. 意識・企業風土の問題</p> <ul style="list-style-type: none"> 安全管理に直接関わらない事項であることから、データを改ざんすることに対して「参考値だから構わない」と思い、また対外的な説明を容易にすることが目的化したこと。（法令等の遵守） 技術者倫理教育の中でも、特に社会の信頼に応えるという部分に対して弱点があったと考えられること。（法令等の遵守） 正直に物を言えない風土が作られていたことに対して、組織風土改善として取り組んできたが、これが徹底していなかったこと。（ものを言えない風土） 業務の基本は、現場にあるということが徹底されていなかったこと。（法令等の遵守） <p>b. 品質保証・組織運営上の問題</p> <ul style="list-style-type: none"> プラントの基本設計に関わる事項について、本店・発電所において組織的に解決しなかったこと。（組織間・組織内の課題） 保安規定に関わらないが、社内自主検査も含めて検査で取り扱うデータおよび対外報告に使うデータについて、追跡性と引用に関する管理のルールが曖昧だったこと。（検査のプロセス） 未解決の課題に対し、部門間で共有せず、一部で解決を図るような組織体質があったこと。（組織間・組織内の課題）

現時点における改ざんの有無						なし
						<p>(平成10年頃) 原子力管理部保安グループ(当時の本業務分掌箇所)の担当副長によれば、改ざんの実状を知り、当該改ざんは以後やめるように指示し、それ以降の改ざんは行っていない。</p>

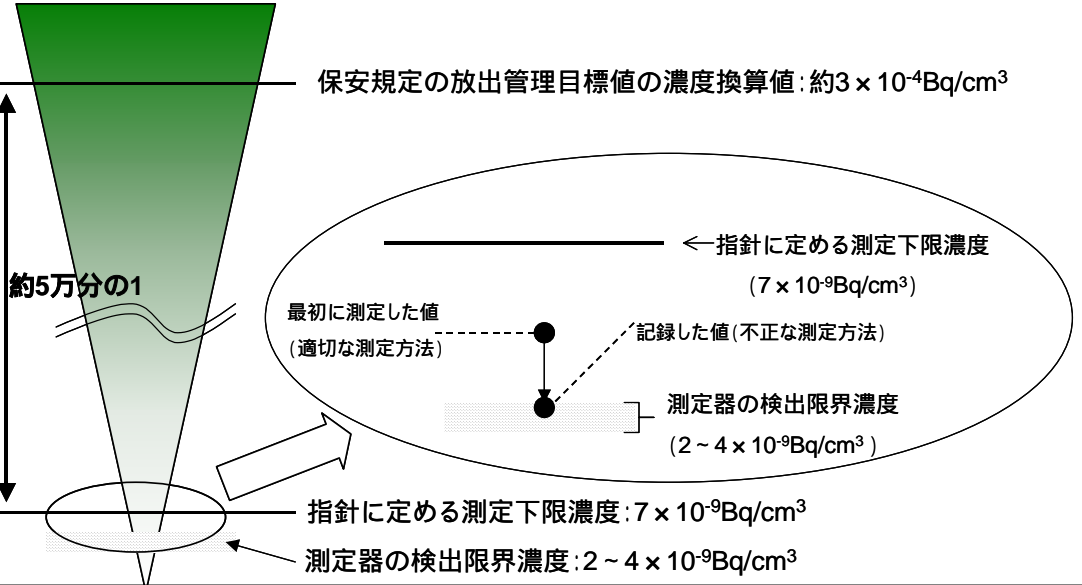
番号	法令・協定等	発電所 ユニット	改ざんの 時期・期間	評価区分	事実関係（保安への影響含む）	原因の究明
原	（該当なし） 排気筒放射性よう素濃度の不正な測定による社内記録のデータ改ざん	柏崎刈羽 (号機不明)	H7～9	D	<p>柏崎刈羽原子力発電所において、平成7年～平成9年頃、排気筒から放出される放射性よう素の放射能濃度を測定した際、指針に定める測定下限濃度以下の極微量であるものの、測定器の検出限界濃度を上回ったため、環境化学課主任は、不正な方法で測定するなどして、数値を小さく改ざんしたことがあった。このことは、課長まで承知していた。</p> <p>改ざんの動機は、ゼロリリース(放出放射性物質をゼロにする)に対するプレッシャーが大きく、放出がなかったように見せたかったこと、および対外的な説明が困難であったことによる。</p> <p>なお、不正な方法により改ざんを行ったことが否定できないのは数件程度と推測されるが、号機を特定するには至らなかった。</p> <p>【安全に対する影響】</p> <p>測定された放射性よう素濃度は、指針に定める測定下限濃度以下であったので「検出なし」と判断されるレベルであった。</p> <p>このため、放射性よう素濃度の測定は1週間連続捕集したフィルタを測定すること、放出の可能性あるのは年1回の定期検査における停止時であることから、仮に平成7年度において柏崎刈羽原子力発電所のすべての排気筒から、1週間、指針に定める測定下限濃度の放射性よう素が放出されたと仮定しても、年間放出量は約4.5×10^9Bqと評価され、当時の保安規定に定めた放出管理目標値と比較して約5万分の1である。また、この仮定に基づく周辺監視区域境界の放射性よう素濃度は、約5.7×10^{-13}Bq/cm³と評価され、法令の濃度限度と比較して約1,000万分の1である。</p> <p>さらに、上記の仮定放出量を基に一般公衆の被ばく線量を求めると、評価結果は1.5×10^{-6}mSv/年と評価され、これは法令に定める周辺監視区域境界における線量限度(1mSv/年)の約70万分の1である。</p> <p>以上のように、本事案における実際の放射性よう素の放出量は極めて低いレベルであったことから、本件は安全性に影響をおよぼすものではなかった。</p> <p>なお、これまでの柏崎刈羽原子力発電所周辺での環境モニタリングの測定結果では発電所の影響による放射性よう素が検出されたことはない。</p>

<p>指針に定める測定下限濃度 : 7×10^{-9}Bq/cm³、指針上、この数値を目標に検出することとしている値 測定器の検出限界濃度 : $2 \sim 4 \times 10^{-9}$Bq/cm³、測定器の性能上検出可能な最小の値 放出管理目標値の濃度換算値 : 約3×10^{-4}Bq/cm³、平成7年度において柏崎刈羽原子力発電所の排気筒から、合計で当時の保安規定に定めた放出管理目標値(2.1×10^{11}Bq/年)相当を1回放出したと仮定して平均濃度に換算した値</p>	<p>a. 意識・企業風土の問題</p> <ul style="list-style-type: none"> 原子力発電所の運転状況として、放射性廃棄物の管理状況を国の運転管理専門官(当時)に、定期的に社内記録を用いて説明を行っており、測定時間を短くすることに技術的に問題がなくてもそれまでの記録のトレンドと比べ不自然な差が出ることとなり、対外的な説明が困難と考えた。(説明回避) 柏崎刈羽原子力発電所では、それより以前にタービン開放が原因となる放射性よう素の排気筒での検出がなかったことから、「ゼロリリース」の実績を継続的なものとするために、常に強いプレッシャーを背負っていた。(説明回避、業務の判断基準) 課長が本来改ざんを是正しなければならないところ、責任を果たしていなかった。(上位職の行動規範) <p>b. 企業倫理遵守・企業風土の問題</p> <ul style="list-style-type: none"> 指針に定める測定下限濃度を下回る値で検出された場合の取扱いについて明確に定めていなかった。(業務の判断基準) 定検短縮に伴う原子炉停止後のタービン開放が従前より早期に行われたり、燃料損傷事象が発生しており、放射性よう素が十分に減衰されないまま換気系を経て排気筒で検出されやすい状況であったが、放射性よう素放出抑制対策が十分に確立されていなかった。(業務のプロセス) <p>なお、上記に掲げた主な原因については、既に再発防止対策がとられている。</p> <p>現時点における改ざんの有無</p> <p>なし</p> <p>現在は指針の測定下限濃度以下であっても、測定器の検出限界値を上回る測定結果が得られた場合に、それを「検出」とすることを明確にし、これをマニュアルとして定めることにより、再発防止対策がとられている。</p>

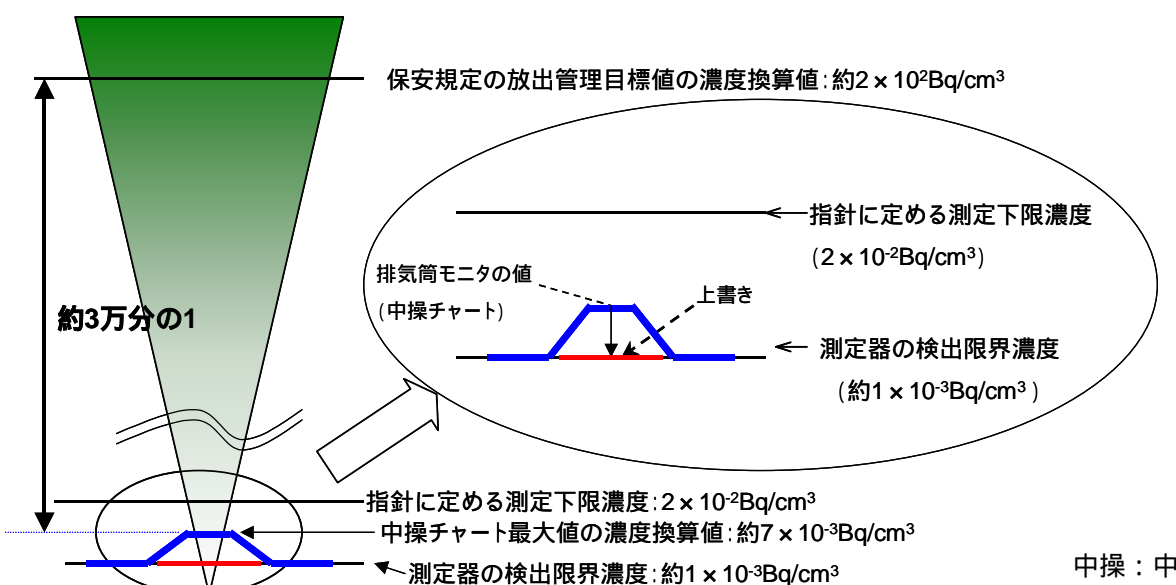
番号	法令・協定等	発電所 ユニット	改ざんの 時期・期間	評価区分	事実関係（保安への影響含む）	原因の究明
原	（該当なし） 排気筒モニタコンピュータ処理の不正な上書きによる社内記録のデータ改ざん	柏崎刈羽 4号機	H7.5	D	<p>柏崎刈羽原子力発電所において、平成7年5月、4号機のプラント起動時の、排気筒モニタによる希ガス放射能濃度測定の結果、指針に定める測定下限濃度以下の極微量であるが、測定器の検出限界濃度を上回る放射能が検出された。環境化学課主任からの聞き取りによると、副長からの指示を受けて、データ処理用コンピュータ端末を操作し、測定器の検出限界濃度以下になるようにデータを改ざんした。</p> <p>改ざんの動機は、ゼロリリース(放出放射性物質をゼロにする)に対するプレッシャーが大きく、放出がなかったように見せたかったこと、および対外的な説明が困難であったことによる。</p> <p>【安全に対する影響】 測定された放射性希ガス濃度は指針に定める測定下限濃度以下であったので、「検出なし」と判断されるレベルであった。 このため、仮に中央制御室チャートにおいて有意な上昇が確認された当該期間において、チャートに記録された最大値(7cps)で放出が継続したと仮定しても、放射性希ガス放出量は約2.1×10^{11}Bqと評価され、当時の保安規定に定めた放射性希ガスの放出管理目標値と比較して約3万分の1である。 さらに、上記の仮定放出量を基に一般公衆の被ばく線量を求めると、9.9×10^{-7}mSv/年と評価され、これは法令に定める周辺監視区域境界における線量限度(1mSv/年)の約100万分の1である。 以上のように、本事案における実際の放射性希ガスの放出量は極めて低いレベルであったことから、本件は安全性に影響をおよぼすものではなかった。 なお、当該期間において敷地境界のモニタリングポストの指示値は約30~40nGy/hであり、有意な変化は認められていない。</p>

<p>保安規定の放出管理目標値の濃度換算値: 約2×10^2Bq/cm³</p> <p>指針に定める測定下限濃度 (約2×10^2Bq/cm³)</p> <p>排気筒モニタの値 (中操チャート) 上書き</p> <p>測定器の検出限界濃度 (約1×10^3Bq/cm³)</p> <p>約3万分の1</p> <p>指針に定める測定下限濃度: 2×10^2Bq/cm³</p> <p>中操チャート最大値の濃度換算値: 約7×10^3Bq/cm³</p> <p>測定器の検出限界濃度: 約1×10^3Bq/cm³ 中操: 中央制御室</p> <p>指針に定める測定下限濃度 : 2×10^2Bq/cm³、指針上、この数値を目標に検出することとしている値</p> <p>測定器の検出限界濃度 : 約1×10^3Bq/cm³、測定器の性能上検出可能な最小の値</p> <p>中操チャート最大値の濃度換算値: 約7×10^3Bq/cm³、中操チャートにおいて有意な上昇が確認された期間において、チャートに記録された最大値(7cps)を濃度に換算した値</p> <p>放出管理目標値の濃度換算値: 約2×10^2Bq/cm³、4号機の排気筒で2日間に保安規定の放出管理目標値(5.9×10^{15}Bq/年)相当を放出したと仮定して平均濃度に換算した値</p>	<p>a. 意識・企業風土の問題</p> <ul style="list-style-type: none"> 原子力発電所の運転状況として、放射性廃棄物の管理状況を国の運転管理専門官(当時)に、定期的に社内記録を用いて説明を行っており、指針の測定下限濃度以下と記録することにより、それまでの記録のトレンドと比べ不自然な差が出ることとなり、対外的な説明が困難と考えた。(説明回避) 柏崎刈羽原子力発電所では、1号機の試運転時に排気筒で検出して以降、検出されたことがなかったことから、「ゼロリリース」の実績を継続的なものとするために、常に強いプレッシャーを背負っていた。(業務の判断基準、説明回避) 副長以下の判断で改ざんが行われた状況から、組織運営の管理者である課長の関与が十分ではなかった。(上位職の行動規範) <p>b. 品質保証・組織運営上の問題</p> <ul style="list-style-type: none"> 指針に定める測定下限濃度を下回る値で検出された場合の取扱いについて明確に定めていなかった。(業務の判断基準) 排気筒モニタデータは、コンピュータシステムに取り込まれる指示値を担当者が容易に変更できたため、データの上書きが可能で、そのエビデンスが残らない運用であるとともに、修正を行ったとしても、この修正を行うプロセスを明確にするような仕組みも構築されていなかった。(業務のプロセス) <p>なお、上記に掲げた主な原因については、既に業務運用上の再発防止対策がとられている。</p> <p>現時点における改ざんの有無</p> <p>なし</p> <p>現在は指針の測定下限濃度以下であっても、測定器の検出限界値を上回る測定結果が得られた場合に、それを「検出」とすることを明確にし、これをマニュアルとして定めることにより、再発防止対策がとられている。</p>

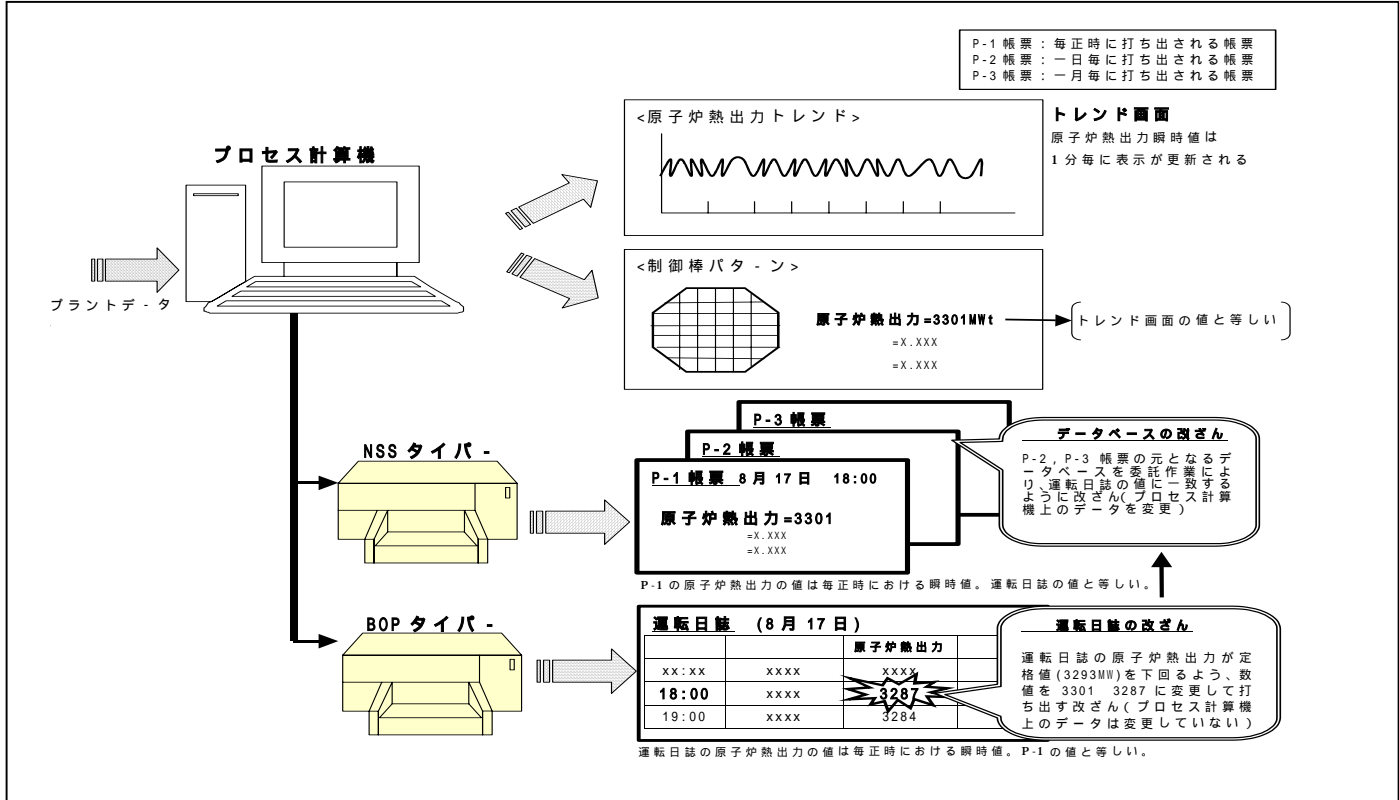
<table><tr> <th></th> <th>改ざん前</th> <th>改ざん後</th> </tr><tr> <td>8月17日 18時</td> <td>3,301MW</td> <td>3,287MW</td> </tr><tr> <td>8月27日 7時</td> <td>3,295MW</td> <td>3,290MW</td> </tr></table>

改ざん前	改ざん後	8月17日 18時	3,301MW	3,287MW	8月27日 7時	3,295MW	3,290MW	<p>a. 意識・企業風土の問題</p> <ul style="list-style-type: none"> ・運転管理専門官など社外から原子炉熱出力瞬時値が定格値を超えていることに対して質問があった場合に説明することが困難であり、それを避けようと考えた。（説明回避） ・当時は運転管理専門官への説明のしやすさを優先し、記録の改ざんを許容する風土があったことも一因として考えられる。（説明回避） ・改ざんした原子炉熱出力瞬時値は、IAEA（国際原子力機関）の査察で確認されるデータではないものの、P-2 帳票自体は当該査察で提示することから、P-2、P-3 帳票と運転日誌の整合を取ろうとしたことも一因と推定される。（説明回避） <p>b. 品質保証・組織運営上の問題</p> <ul style="list-style-type: none"> ・当時の保安規定の運用では「連続最大熱出力」が定格値（3,293MW）以下であることを平均出力領域モニタの記録計で監視することとされており、プロセス計算機の原子炉熱出力瞬時値（運転日誌（BOP タイパー）の値）に関しての解釈が明確ではなかった。このため、原子炉熱出力瞬時値（運転日誌（BOP タイパー）の値）が定格値を超えた場合でも問題ないという根拠が明確になっていなかった。（業務の判断基準） <p>現時点における改ざんの有無</p> <p>なし</p> <p>グループ討論、文書類等の調査により、現在はこのような改ざんは行われていないことを確認している。</p>
	改ざん前	改ざん後													
8月17日 18時	3,301MW	3,287MW													
8月27日 7時	3,295MW	3,290MW

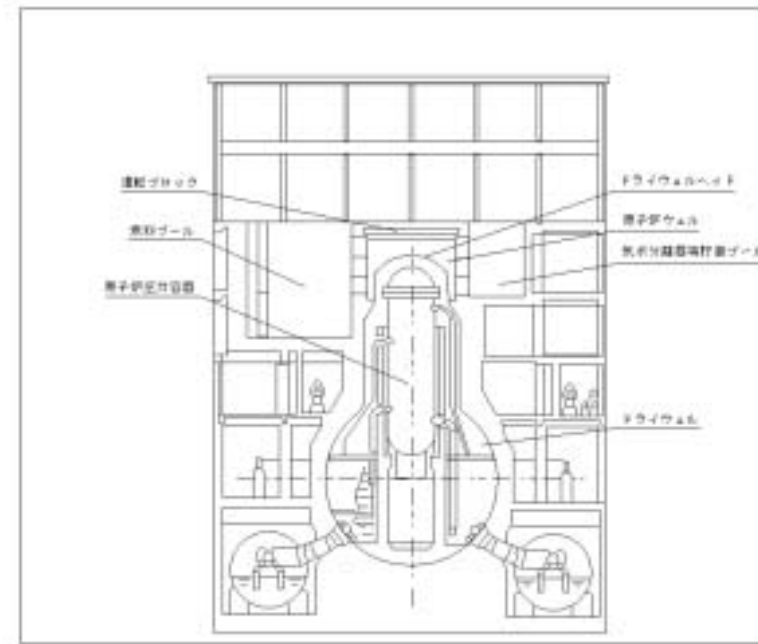
原子炉格納容器断面図(Mark I型)

番号	法令・協定等	発電所 ユニット	改ざんの 時期・期間	評価区分	事実関係（保安への影響含む）	原因の究明
原 -b	<ul style="list-style-type: none"> ・実用発電用原子炉の設置、運転等に関する規則等 ・原子力発電所周辺地域の安全確保に関する協定 <p>プラント起動時ドライウエル・インスペクション中の原子炉スクラム（自動停止）事象の隠ぺい</p>	福島第一 2号機	S59.10	A	<p>昭和59年10月21日、福島第一原子力発電所2号機の第7回定期検査における起動時ドライウエル・インスペクション*中、原子炉監視操作に不十分な点があり、原子炉内の中性子量の一時的な増大に対応しきれず、中間領域モニタ(以下「IRM」という)の指示値が設定値を上回ったため、原子炉の自動停止信号が発信され、制御棒が全挿入された(以下「原子炉スクラム」という)。</p> <p>本件事案においては、核原料物質、核燃料物質及び原子炉の規制に関する法律(以下、「原子炉等規制法」という。)および実用発電用原子炉の設置、運転等に関する規則(以下、「実用炉規則」という。)により記録が求められる日誌等の改ざんが行われ、当該事案の報告が行われなかった。</p> <p>また、地元自治体(福島県、双葉町、大熊町、富岡町および楢葉町)との安全協定に基づき通報連絡しなければならなかったが、これを行わなかった。</p> <p>*:起動時ドライウエル・インスペクション 定期検査中の原子炉起動時に、原子炉が昇圧された状態で原子炉格納容器内の機器の健全性確認を行い、今後の運転において支障のないことを確認するものである。機器の健全性確認に当たっては、制御棒を引き抜き、原子炉を臨界状態にして原子炉水の加熱を行い、原子炉圧力を規定圧まで昇圧させた後、制御棒を挿入し原子炉を未臨界にして、原子炉格納容器内に点検員が入り、配管・機器等からの漏えい目視確認等の点検を行うものである。</p> <p>【保安規定上の問題】</p> <ul style="list-style-type: none"> ・運転日誌および引継日誌は、当時の保安規定第16条の引継にて要求されているものであり、この記録を改ざんしたことは、保安規定への適合性という点で問題があった。 ・当時の保安規定第43条の原子炉スクラム後の措置については、本事案は原因が明確であり、安全上の問題もなかったことから、この点では問題はないと思われるが、再起動(制御棒の再引抜き)の所長承認の点で抵触すると考えられる。 ・当時の保安規定第46条の異常時の報告については、本事案は原子炉施設の故障ではなく適用外である。 ・当時の保安規定第148条の記録等の作成および保存では、制御棒位置に対して運転日誌が、緊急しゃ断の日時や運転状況に対しては引継日誌が、記録および運転管理文書として適切に作成することが要求されており、これらの記録を改ざんしたことは、保安規定に抵触するものである。また、このうち制御棒位置および緊急しゃ断の日時は原子炉等規制法および実用炉規則により記録が求められている事項である。 <p>【報告上の問題】</p> <ul style="list-style-type: none"> ・原子炉スクラムが発生したが、当直長は発電部長への報告は行わなかったことから、当該情報は、発電所内でも当直内に限定されていたものと考えられる。 ・原子炉運転中に原子炉施設の故障により原子炉スクラムした場合は、実用炉規則に基づく国への報告対象事案である。本事案は、原子炉施設の故障と見なされる運転員の操作ミスにより、未臨界を維持すべき操作の中で一時的に臨界状態(原子炉運転状態)になりスクラムさせてしまったことから、実用炉規則に基づく国への報告対象事案であったものと考えられる。 ・また本事案は、地元自治体との安全協定に基づき、通報連絡すべき事案でもあったと考えられる。 <p>【安全に対する影響】</p> <ul style="list-style-type: none"> ・原子炉内の中性子量の一時的な増大により、A系B系のIRM指示値がスクラム設定値を上回ったことから、設計どおり原子炉がスクラムし安全に停止している。 ・原子炉が一時的に臨界になったため、一時的に原子炉格納容器内の中性子量が微増したことが想定されるが、当時の放射線管理報告書からは作業者の中性子被ばくは検出限界値以下との記述があり、結果して、臨界量が小さく、原子炉格納容器内の中性子レベルは微小であったものと考えられる。 ・なお、当時は炉圧(温度)を点検のためあまり下げたことから、未臨界量が少ない状態でドライウエル・インスペクションを実施し、点検中、制御棒を挿入しながら原子炉の未臨界を維持していたものと考えられる。しかしながら現在では、起動時初期臨界の制御棒位置(A B W Rは全制御棒全挿入位置)まで制御棒を挿入し、原子炉状態が変化しても十分未臨界が確保できるようにしており、このような問題は起こり得ないものと考えられる。 ・また順次、IRMチャンネル切り替えの不要な起動領域モニタ(SRNM)を導入し、運転操作の容易性、監視性、信頼性を向上させてきている。 	<p>a.意識・企業風土の問題</p> <ul style="list-style-type: none"> ・指導的立場にある当直長が法令を軽視した。(法令等の遵守) ・当直長は上司への報告という責任を果たしていなかった。(上位職の行動規範) ・スクラム事案を発電部長等に報告すると、起動工程に遅れが出ることを懸念した。(工程確保の優先) ・当直員の対応の不手際が明らかになることを避けたいと考えた。(ものを言えない風土)

現時点における改ざんの有無
						なし
						グループ討論、文書類等の調査により、現在はこのような改ざんは行われていないことを確認している。

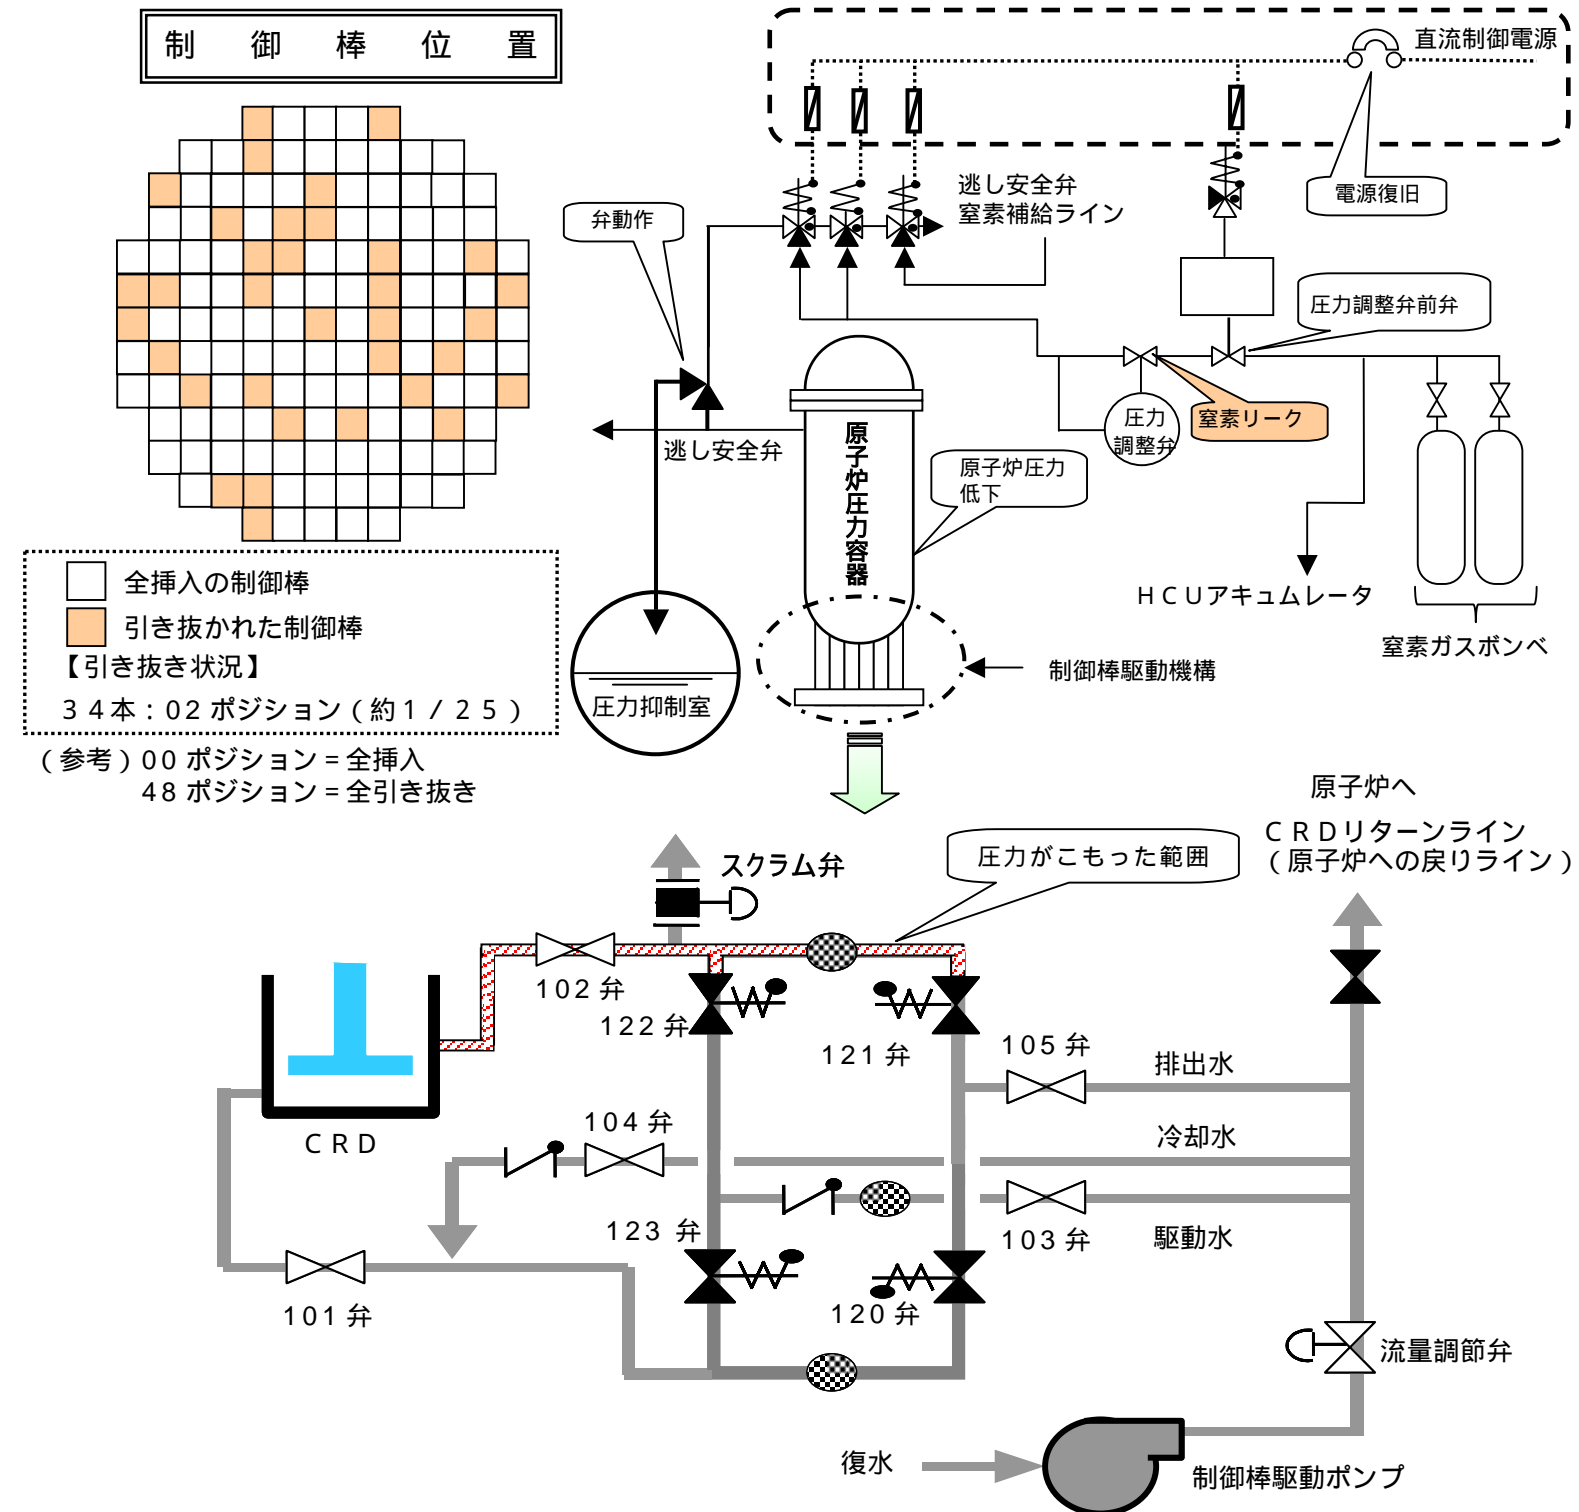
福島第一原子力発電所 4号機における制御棒引き抜け事象について（平成10年2月発生）

- (1) 安全処置復旧の際は、復旧後の影響についても十分に検討の上、関係箇所と協議してから実施するよう徹底した。
- (2) 逃し安全弁の制御電源の安全処置を実施する場合は、全ての逃し安全弁に共通の制御電源で実施せず、個々の逃し安全弁の制御電源で実施するよう手順書に反映した。
- (3) 原子炉圧力の急激な低下による制御棒引き抜け事象について、当直員を対象に事象の周知を行い、再発防止に努めた。

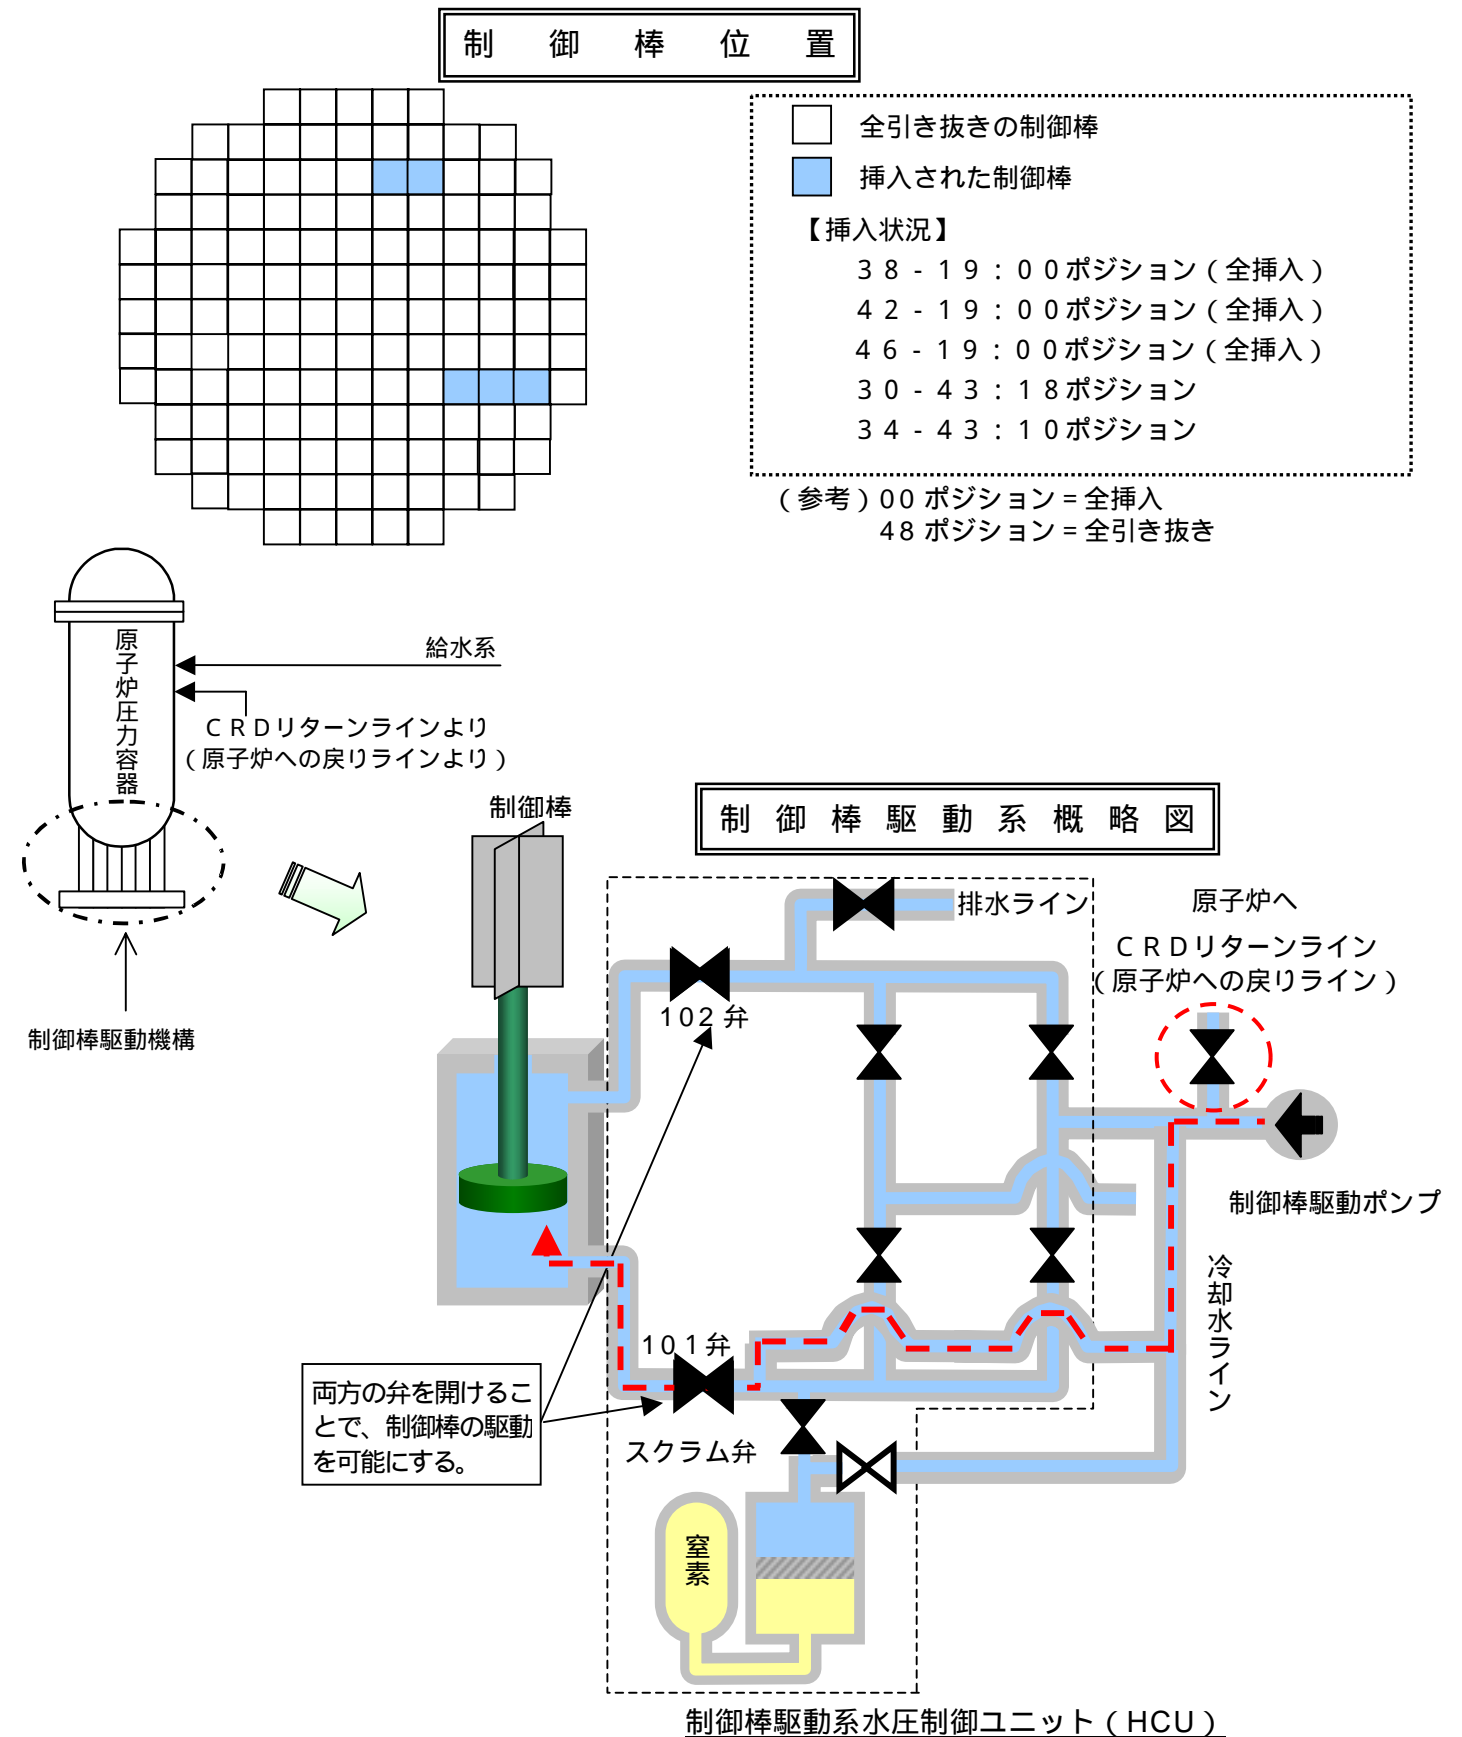
福島第一原子力発電所 2号機における制御棒の誤挿入事象について（平成3年11月発生）

- (1) 当時、当直員に対して本事象をもとにCRD系のノンリターンおよびリターン運転の概要説明やノンリターン運転状態でHCUの隔離または復旧操作を実施すると、制御棒が引き抜けまたは挿入される恐れがあることの教育がなされたことを確認した。
- (2) 事象発生当時、燃料が装荷されていない状態でCRD空気抜き作業を実施する場合は、保全部門でHCUの隔離および復旧操作を実施していたが、本事象以降当直員が実施することとした。

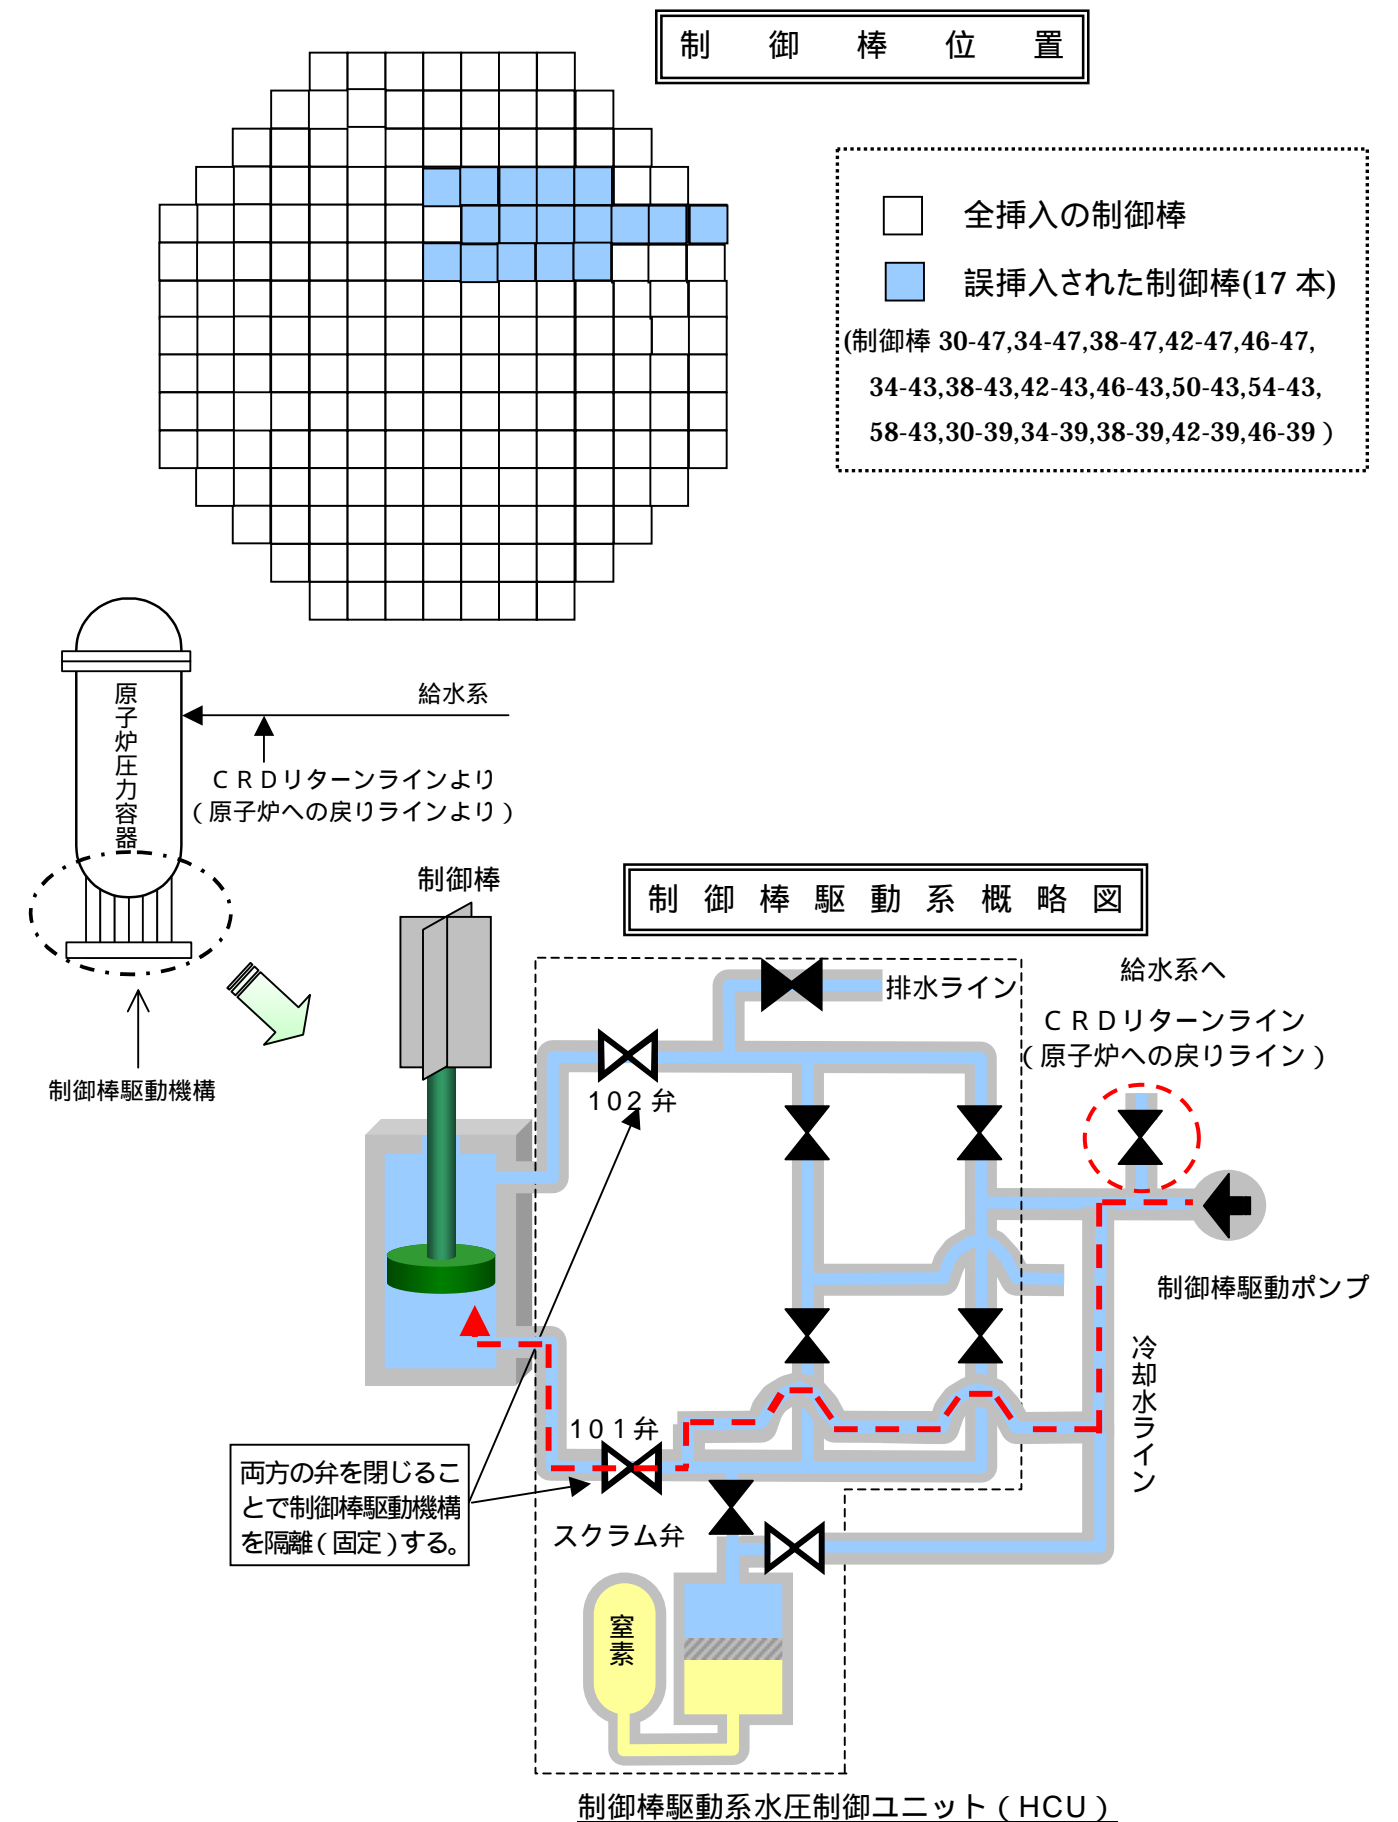
柏崎刈羽原子力発電所 3号機における制御棒の誤挿入事象について（平成17年4月発生）

平成17年4月16日、柏崎刈羽原子力発電所3号機の第8回定期検査中、原子炉格納容器漏えい率検査の準備として制御棒駆動系水圧制御ユニット（HCU）を隔離する際に、制御棒駆動系（CRD）がノンリターン運転¹のままであったため、制御棒17本が誤挿入され、制御棒状態表示が「??」となった事象が発生した。

- (1) 3号機第8回定期検査中において、平成17年4月16日、原子炉格納容器漏えい率検査の準備を実施していた。なお、原子炉圧力容器の上蓋は閉じた状態であった。
- (2) 平成17年4月16日、HCUの隔離を午前9時45分から開始した。
- (3) 午前10時10分「CRD冷却水/RPV差圧 高/低」警報が発生したため、当直長は、CRDの系統構成を確認の上、直ちにCRDリターンラインへの切り替えとHCU隔離作業の中止を指示した。（全HCUの3/4を隔離した状況）
- (4) 午前10時14分に「制御棒ドリフト²」警報が発生したことから、制御棒状態表示ユニットを確認したところ、17本の制御棒が「??」の表示を示していた。
- (5) 午前10時18分CRDリターンラインへの切り替えを完了。制御棒状態表示ユニットにて17本の制御棒が「00」の表示に戻ったことを確認した。
- (6) 当時の隔離操作手順書を確認したところ、全HCU隔離時にはCRDリターンラインで運転されていることとの記載はあったが、手順書の注意事項に記載されており、手順のステップには記載がなかった。

- (1) 当該号機を含め他号機へも全HCUを隔離する場合は、CRD系をノンリターン運転からリターン運転に切替えることを周知した。

- (2) 現場で使用する「HCU全隔離許可書」と「隔離復旧操作チェックシート」に隔離時にはノンリターン運転からリターン運転に切替えることを注意事項として追加した。
- (3) 隔離操作手順書においてHCUの隔離前にリターン運転であることを確認するステップを追加した。

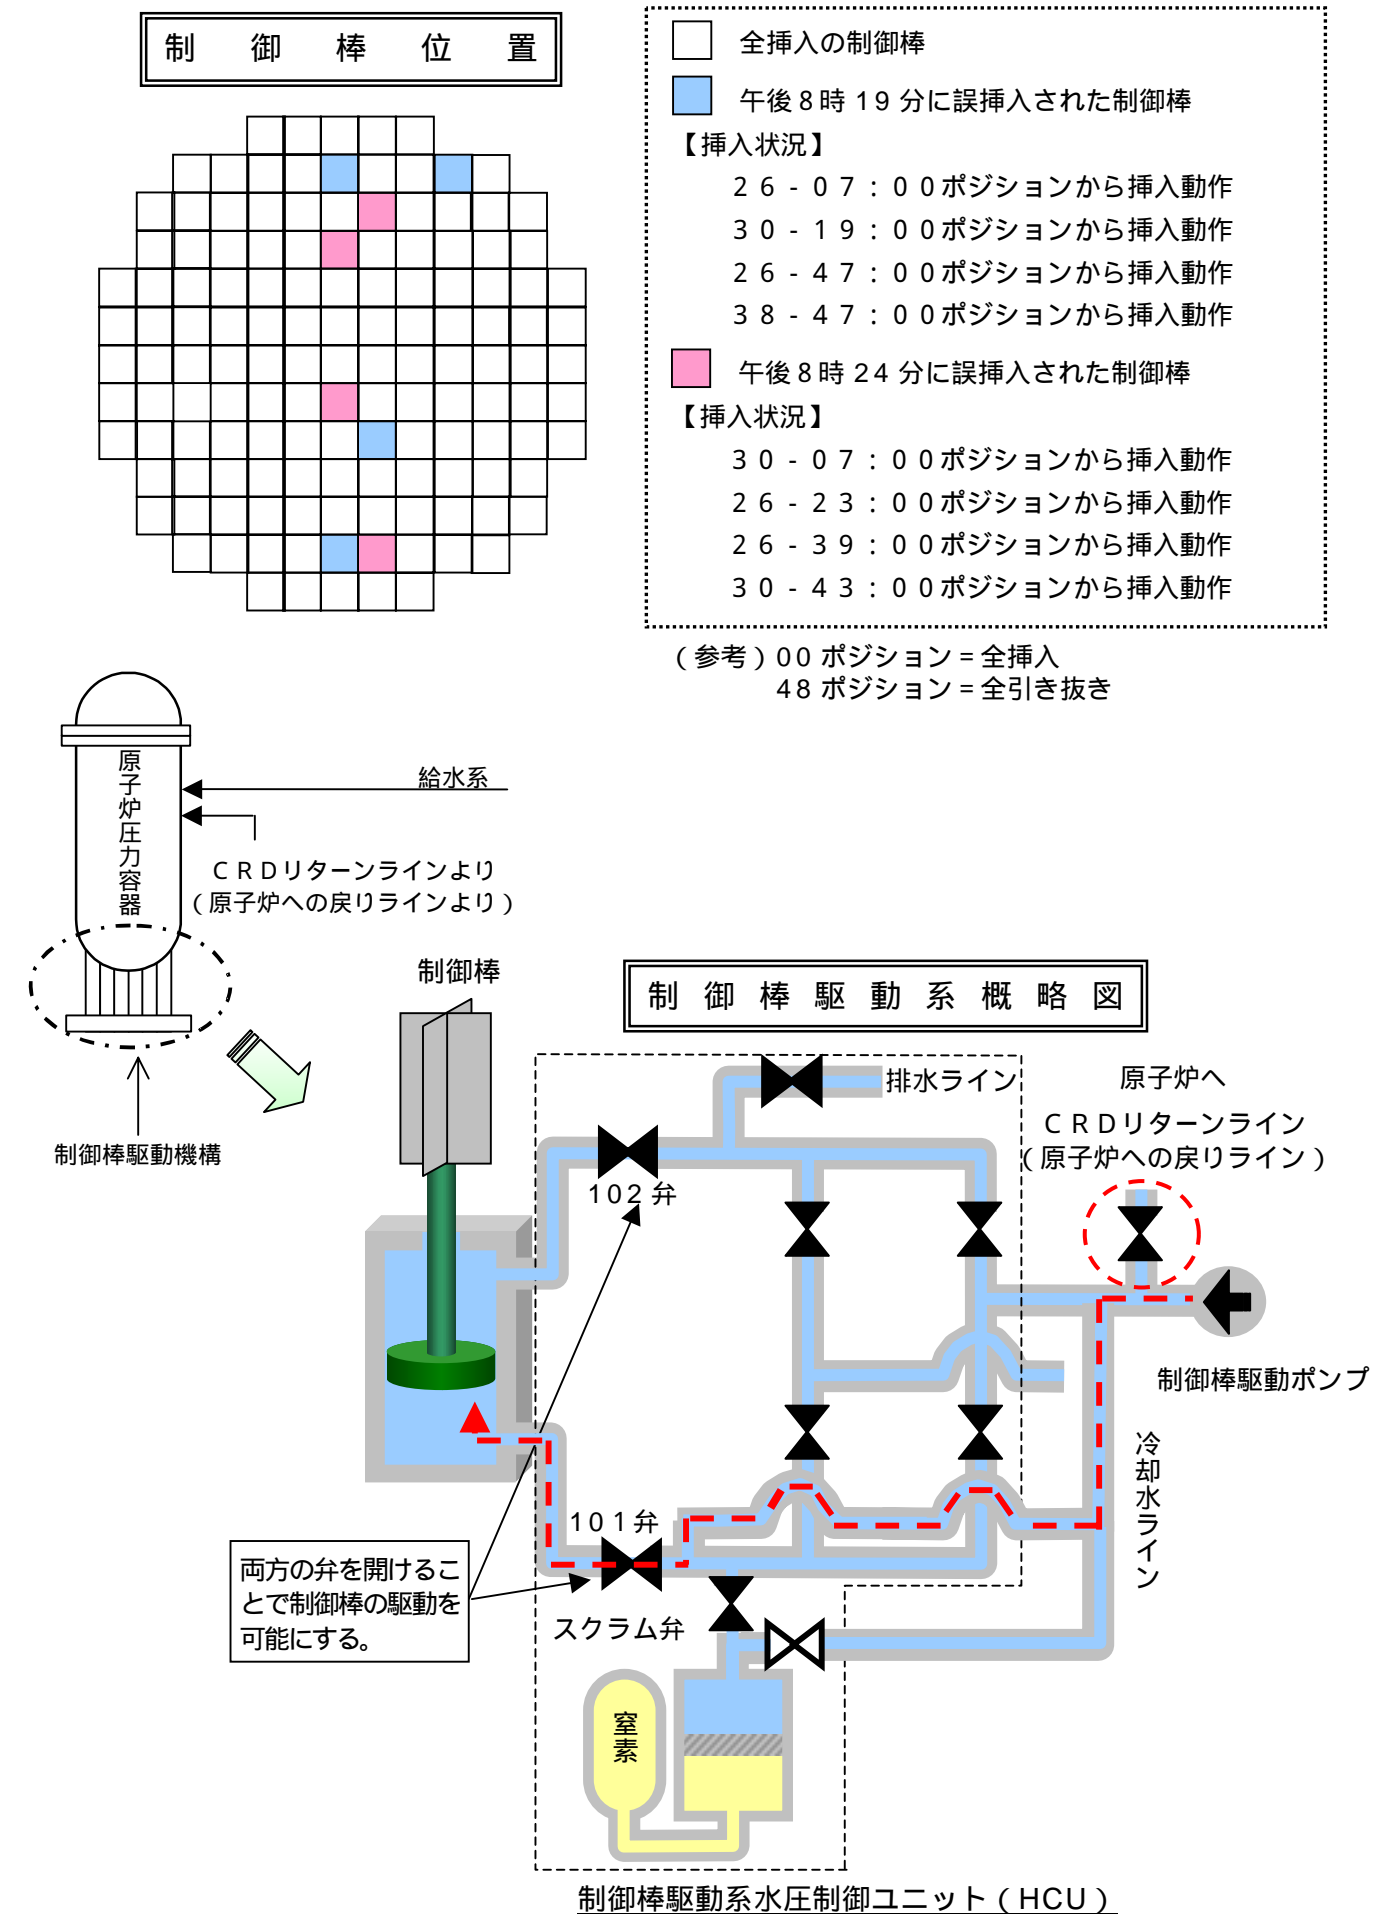
福島第一原子力発電所 2 号機における制御棒の誤挿入事象について（平成 17 年 5 月発生）

- (1) 手順書に、HCU を隔離・復旧する際の注意事項を明記した。
- (2) CRD 系の運転状態（「ノンリターン運転」/「リターン運転」）を中操のパネルに表示することとした。
