柏崎刈羽原子力発電所 6号機
原子炉建屋内非管理区域への
放射性物質を含む水の漏えいについて

平成19年10月11日

東京電力株式会社

非管理区域への放射性物質を含む水の漏えい状況

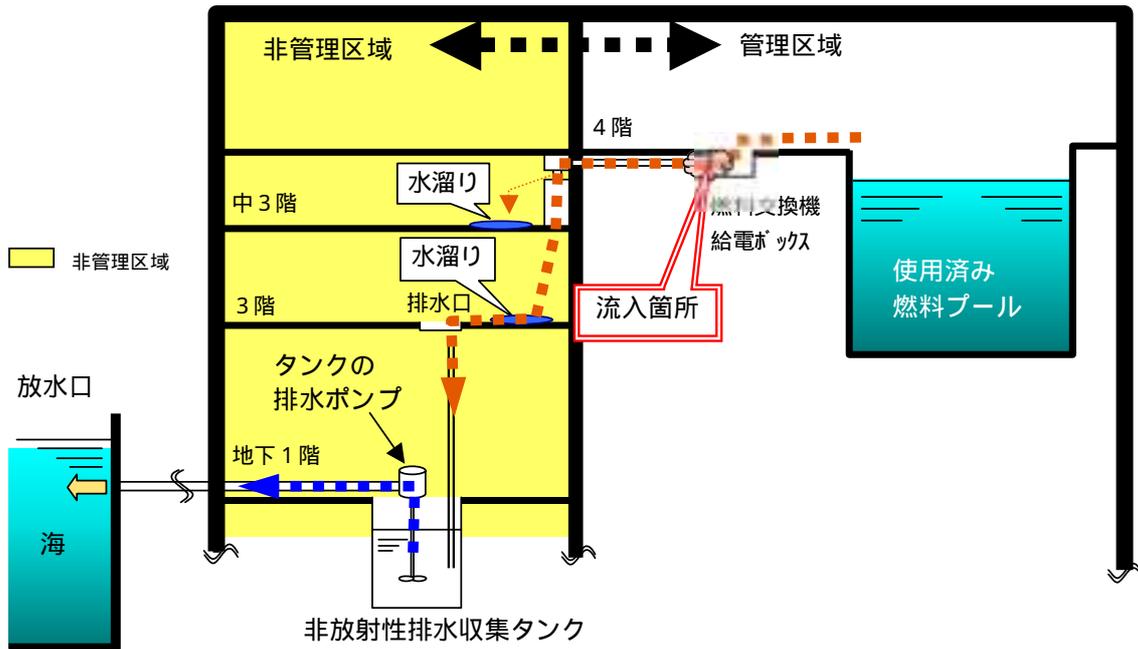
非管理区域への放射性物質を含む水の漏えい，海への放出概略図

以上のことから、原子炉建屋4階オペレーティングフロア（管理区域）に溢れた使用済燃料プール水が、燃料交換機給電ボックスより原子炉建屋中3階（非管理区域）及び3階（非管理区域）を経て地下1階（非管理区域）の非放射性排水収集タンクに至り、放水口を経由して海へ放出されたものと判断した。

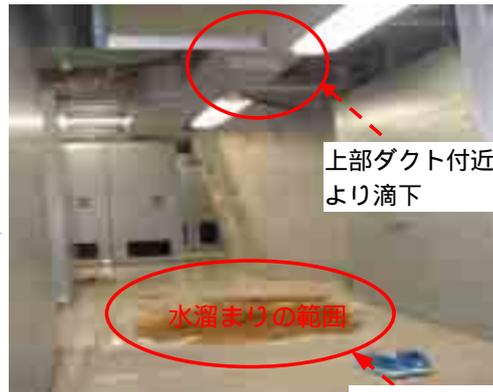
原子炉建屋中3階 漏えい箇所（非管理区域）

平成 19 年 7 月 16 日 10 時 13 分頃発生した新潟県中越沖地震に伴うパトロールにおいて、12 時 50 分頃、6 号機原子炉建屋 3 階及び原子炉建屋中 3 階(3 階と 4 階の間階)の非管理区域において水溜りを確認し、また原子炉建屋中 3 階(非管理区域)上部空調ダクト吹出口付近から水が滴下していることを確認したため、試料を採取の上、放射能の測定を行ったところ、18 時 20 分、漏えい水中に放射性物質が含まれていることを確認した。漏えい量は、原子炉建屋 3 階(非管理区域)においては約 0.6 リットル、原子炉建屋中 3 階(非管理区域)においては約 0.9 リットル、放射エネルギーはそれぞれ約 2.8×10^2 ベクレル、約 1.6×10^4 ベクレルであった。

上部ダクト付近より滴下
水溜まりの範囲
漏えい量：約0.9ℓ
放射能量：約 1.6×10^4 ベクレル

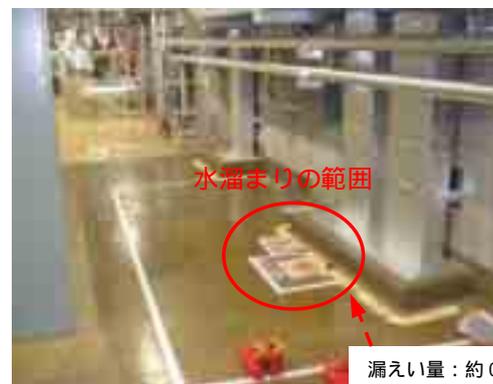
原子炉建屋3階 漏えい箇所（非管理区域）

水溜まりの範囲
漏えい量：約0.6ℓ
放射能量：約 2.8×10^2 ベクレル

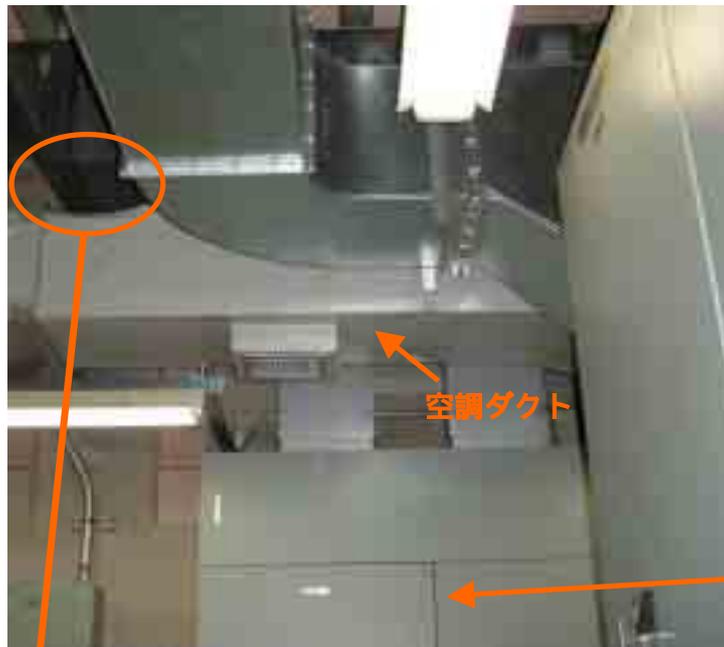
原子炉建屋中3階オペフロ水漏出箇所（非管理区域）

原子炉建屋中 3 階（非管理区域）の空調ダクトの引き回し経路をダクト配置図及び現場調査により確認した結果、管理区域への貫通部が無いことを確認した。また、漏えい水は空調ダクト吹出口の保温材より滴下していることを確認し、さらに上部を確認したところ空調ダクト上部に設置されている電線管ボックスからの水滴を確認した。

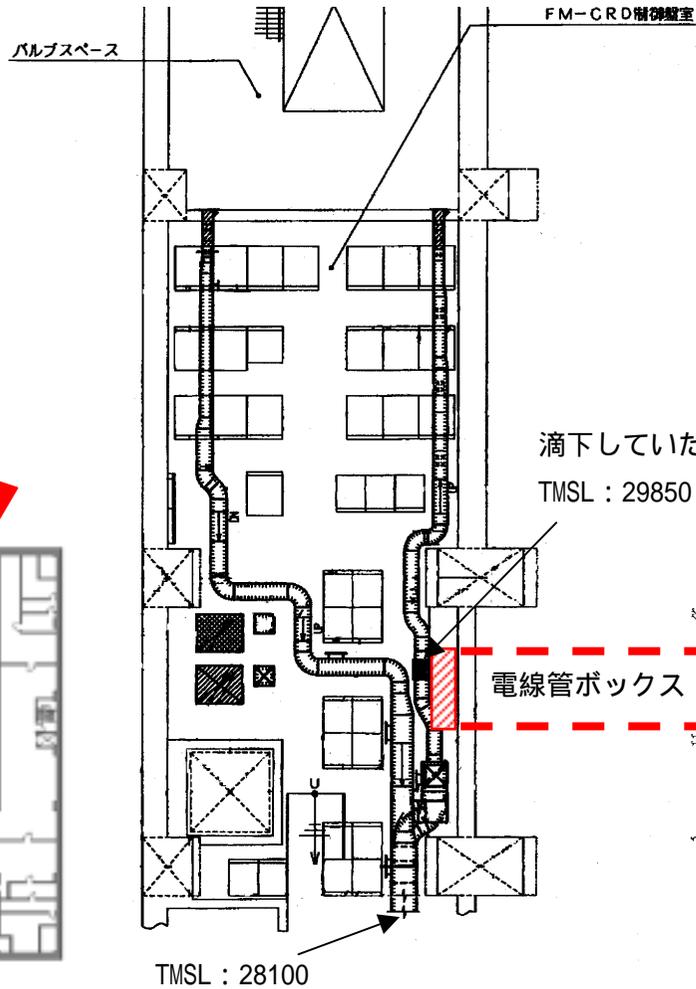
原子炉建屋中3階（非管理区域）
ダクト配置図

滴下していたところ
TMSL : 29850

電線管ボックス

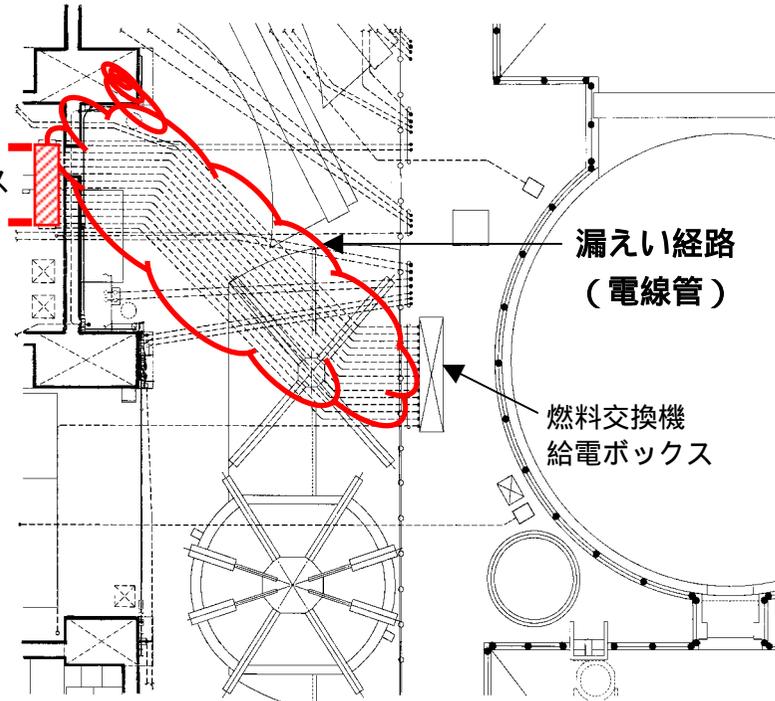
原子炉建屋4階オペレーティングフロア（管理区域）
電線管布設図

水滴が確認された原子炉建屋中 3 階（非管理区域）の電線管ボックスの引き回し経路を電線管布設図で調査した結果、電線管端部が原子炉建屋 4 階オペレーティングフロア（管理区域）の燃料交換機給電ボックス（オペレーティングフロアの床面

設置)に接続されており、電線管は原子炉建屋4階オペレーティングフロア(管理区域)の燃料交換機給電ボックスから原子炉建屋中3階(非管理区域)の電線管ボックスまでほぼ水平につながっていることを確認した。現場状況を確認したところ、原子炉建屋中3階(非管理区域)の当該電線管内に布設されているケーブルの表面等に放射能が付着していることを確認するとともに、本来密閉性が保たれているべきである給電ボックス内電線貫通部のシール部に、設計上の考慮不足あるいは施工不良により生じたと考えられる隙間があり、使用済燃料プールからの溢水が流れ込む可能性があることを確認した。(添付資料-4,5,6)

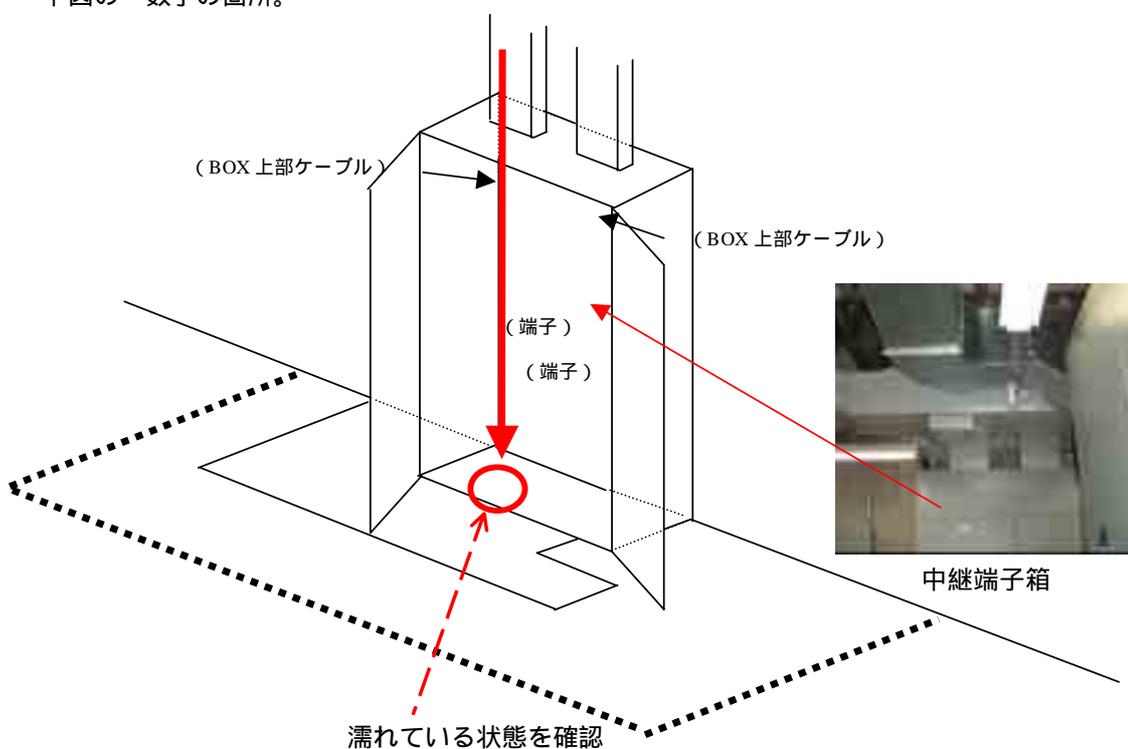
原子炉建屋中3階（非管理区域） 表面汚染確認結果

表面汚染確認結果は下表の通りであり、11箇所の内ケーブルの表面等4箇所から放射能が検出された。

No	検出の有無	備考
1	無	開口部
2	有	開口部落ち込みケーブル
3	有	開口部落ち込みケーブル
4	無	ケーブル
5	無	ケーブル
6	無	開口部
7	有	BOX 内面
8	無	端子
9	有	BOX 上部ケーブル
10	無	BOX 上部ケーブル
11	無	端子

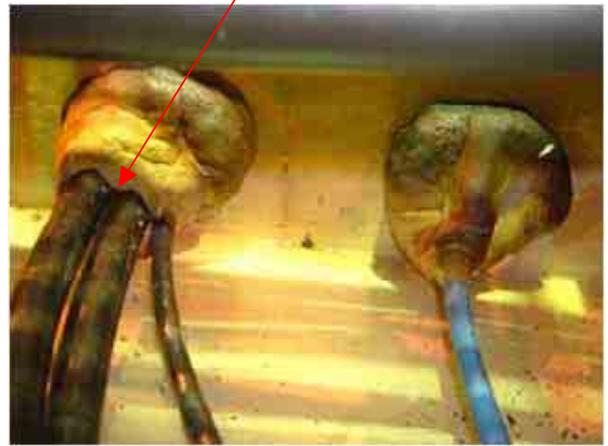
燃料交換機給電ボックス内シール部

たれているべきである当該給電ボックス内電線貫通部のシール部に、設計上の考慮不足あるいは施工不良により生じたと考えられる隙間ができていたため、当該給電ボックスへ流入した水がその隙間を通り電線管の中へ流入した。

- （1）原子炉建屋4階オペレーティングフロア（管理区域）の燃料交換機給電ボックス内電線貫通部のシール材を補充し、シール性の向上を図った。（添付資料-12）
- （2）漏えい水については全て拭き取りを実施した。また、原子炉建屋地下1階（非管理区域）の非放射性排水収集タンク内に溜まった水は仮設ポンプを用いて、管理区域内のタービン建屋高電導度廃液系の収集タンクへ移送した後、液体廃棄物処理系で処理を行った。今後、漏えい経路の除染作業を計画的に実施していく。
なお、放射性物質の、原子炉建屋地下1階（非管理区域）の非放射性排水収集タンクから放水口を經由した更なる発電所外の環境への放出を防止するために、当該タンクの排水ポンプが自動起動しないよう操作スイッチをロックする安全処置を施した。
- （3）恒久対策として、当該貫通部について設計上、構造上の改善検討を行い、水が浸入しないような構造に変更することを検討する。また、各プラントの管理区域と非管理区域の貫通部についても調査を行い、必要に応じてシール性を向上させる。

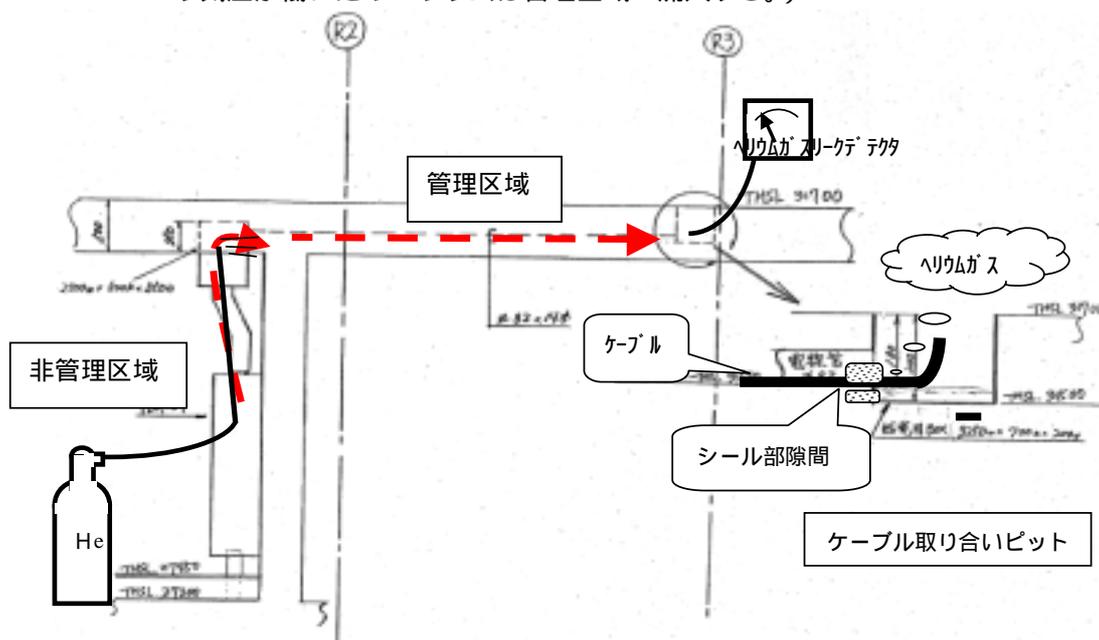
ヘリウムガスを用いたリーク試験

また、ヘリウムガスを用いたリーク試験により、原子炉建屋4階オペレーティングフロア(管理区域)においてヘリウムガスリークデテクタによりヘリウムガスが検出されたことから、当該箇所の密閉性が保たれていないことを確認した。(添付資料-7)

ヘリウムガス放出の前後において、ヘリウムガスの「検出なし」から「検出あり」へ変化したことから、当該シール部隙間から電線管を通じ非管理区域へ流入する経路を確認することができた。

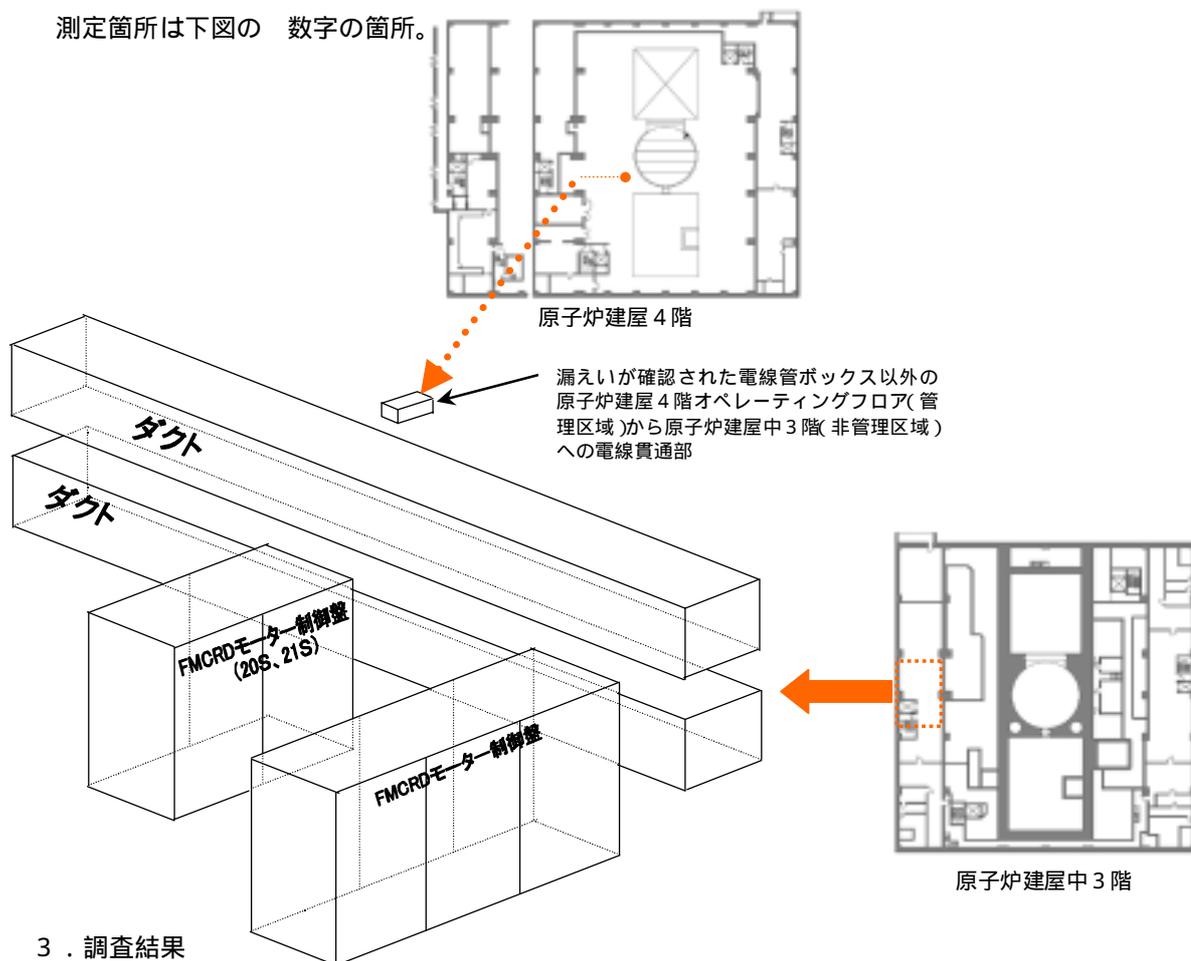
原子炉建屋 4 階オペレーティングフロア(管理区域)から中 3 階(非管理区域)への電線貫通部(今回漏えいが確認された箇所以外の箇所)の調査結果

表面汚染確認結果は下表の通りであり、4 箇所の内いずれからも放射能は検出されなかったことから、流入の可能性は無いものと考えられる。

No	検出の有無	備考
1	無	BOX 表面
2	無	BOX 隙間
3	無	ダクト上面 (BOX 下)
4	無	床面 (BOX 下)

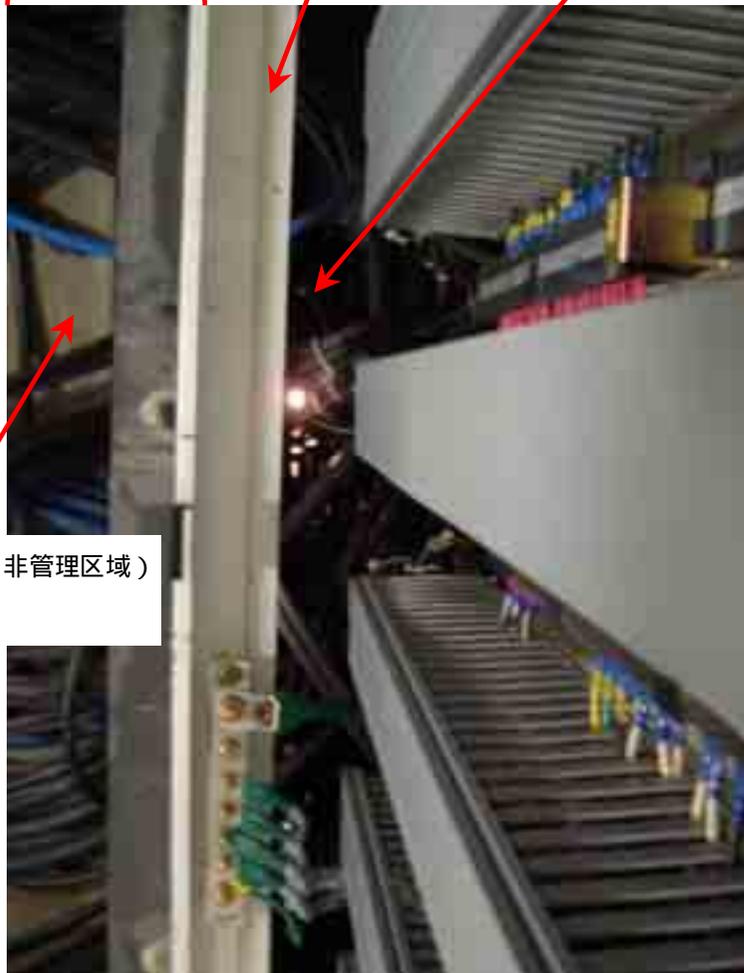
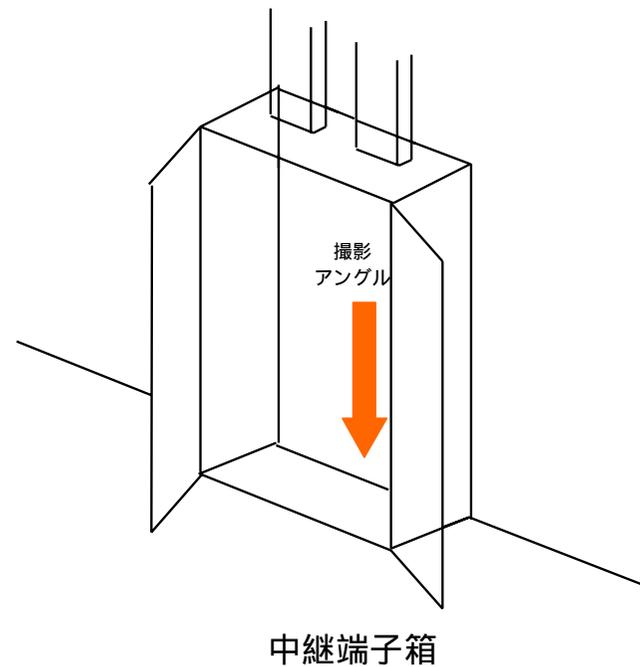
原子炉建屋中3階(非管理区域)から3階(非管理区域)への開口部

原子炉建屋4階オペレーティングフロア（管理区域）から原子炉建屋中3階（非管理区域）の中継端子箱まで滴下した水が、原子炉建屋3階（非管理区域）床面へ滴下する可能性を調査した結果、ケーブル貫通用の開口が確認されたこと及び貫通部のケーブル等から原子炉建屋中3階（非管理区域）と同様に放射能が確認されたことから、原子炉建屋中3階（非管理区域）の漏えい水が下層の原子炉建屋3階（非管理区域）に滴下したことを確認した。

中継端子箱内下部
床面コンクリートがなく開口となっており、ケーブ
ルが原子炉建屋3階（非管理区域）へ下りている。

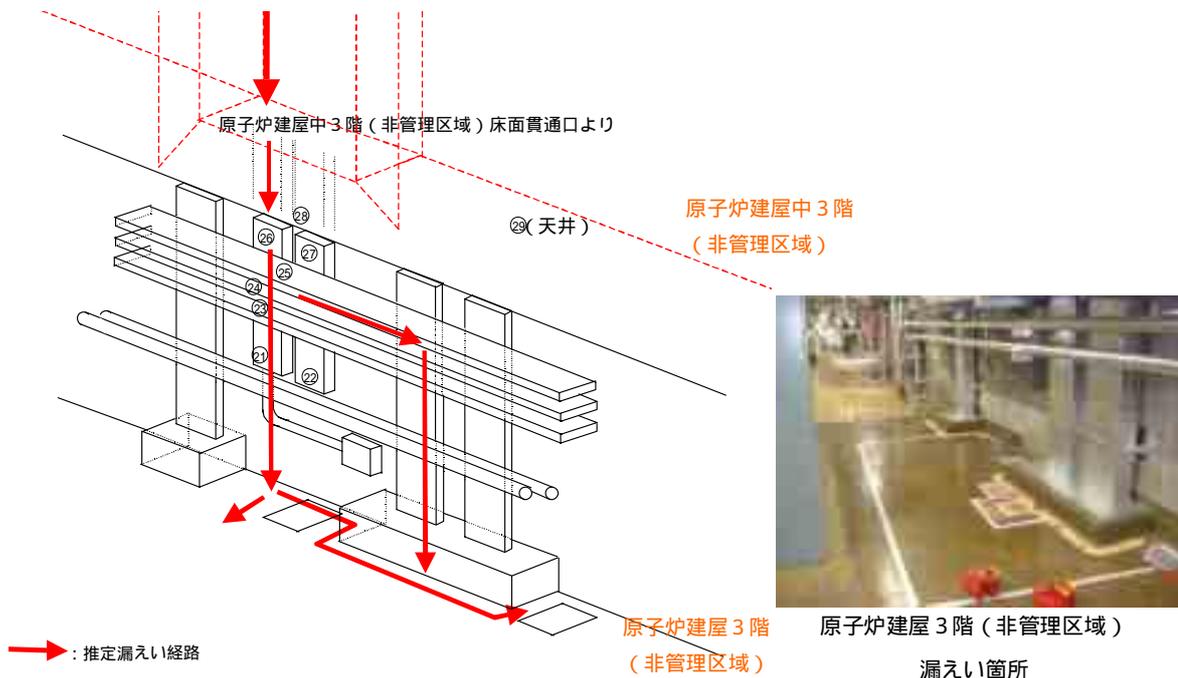
原子炉建屋3階(非管理区域) 表面汚染確認結果

表面汚染確認結果は下表の通りであり、29箇所の内9箇所から放射能が検出されたことから原子炉建屋中3階(非管理区域)の漏えい水が下層の3階に滴下したことを確認した。なお、検出された箇所から上図の矢印が漏えい経路と推定される。

No	検出の有無	備考	No	検出の有無	備考	No	検出の有無	備考
1	有	床	11	有	縦ケーブルトレイ	21	無	ケーブルシャフト
2	無	床	12	無	縦ケーブルトレイ	22	無	ケーブルシャフト
3	無	床	13	無	ケーブルトレイ貫通部基礎	23	無	ケーブルトレイ(下段)
4	無	床	14	無	配管	24	有	ケーブルトレイ(中段)
5	無	溝	15	無	ケーブルトレイ(下段)	25	有	ケーブルトレイ(上段)
6	無	溝	16	無	ケーブルトレイ(上段)	26	有	ケーブルシャフト
7	無	溝	17	無	縦ケーブルトレイ	27	無	ケーブルシャフト
8	有	溝	18	無	縦ケーブルトレイ	28	無	壁
9	有	ファンネル養生内	19	無	壁	29	無	天井
10	有	ファンネル養生内	20	有	電線管

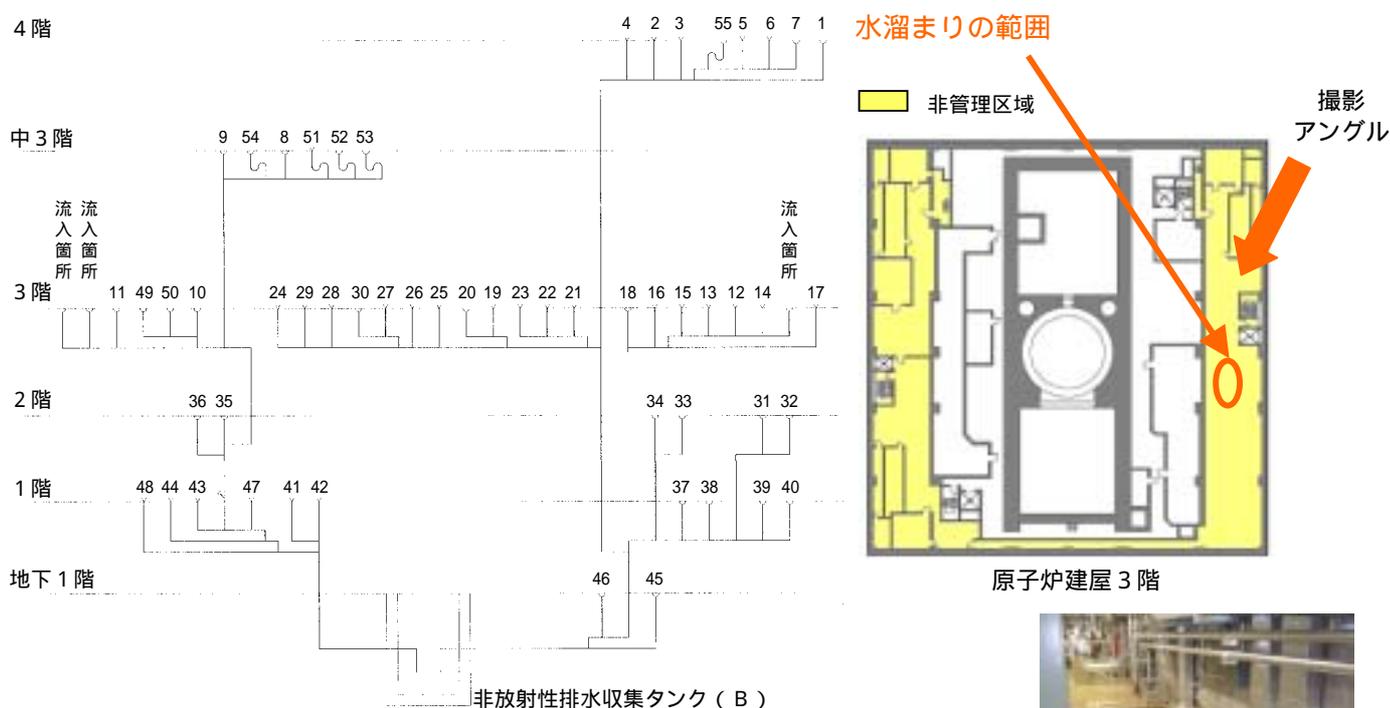
非放射性排水収集タンクへ流入する排水口の放射能測定結果

原子炉建屋の非管理区域において床の排水口に流入した液体は、全て原子炉建屋地下1階（非管理区域）にある非放射性排水収集タンクに回収されているが、同タンクに通じている全ての排水口の放射能測定を実施した結果、放射能が検出されたのは、漏えい水が確認された原子炉建屋3階（非管理区域）からの流入箇所のみであり、それ以外では検出されなかった。なお、漏えいが確認された原子炉建屋中3階（非管理区域）の当該エリアには排水口がないため、当該エリアから非放射性排水収集タンクへの流入の可能性がないことも合わせて確認した。

表面汚染密度測定結果は下表の通りであり、流入が確認された3箇所以外から放射能は検出されなかったことから、他の箇所からの流入は無いものと考えられる。
