柏崎刈羽原子力発電所 1～7号機

原子炉建屋オペレーティングフロアにおける溢水について

平成19年10月11日

東京電力株式会社

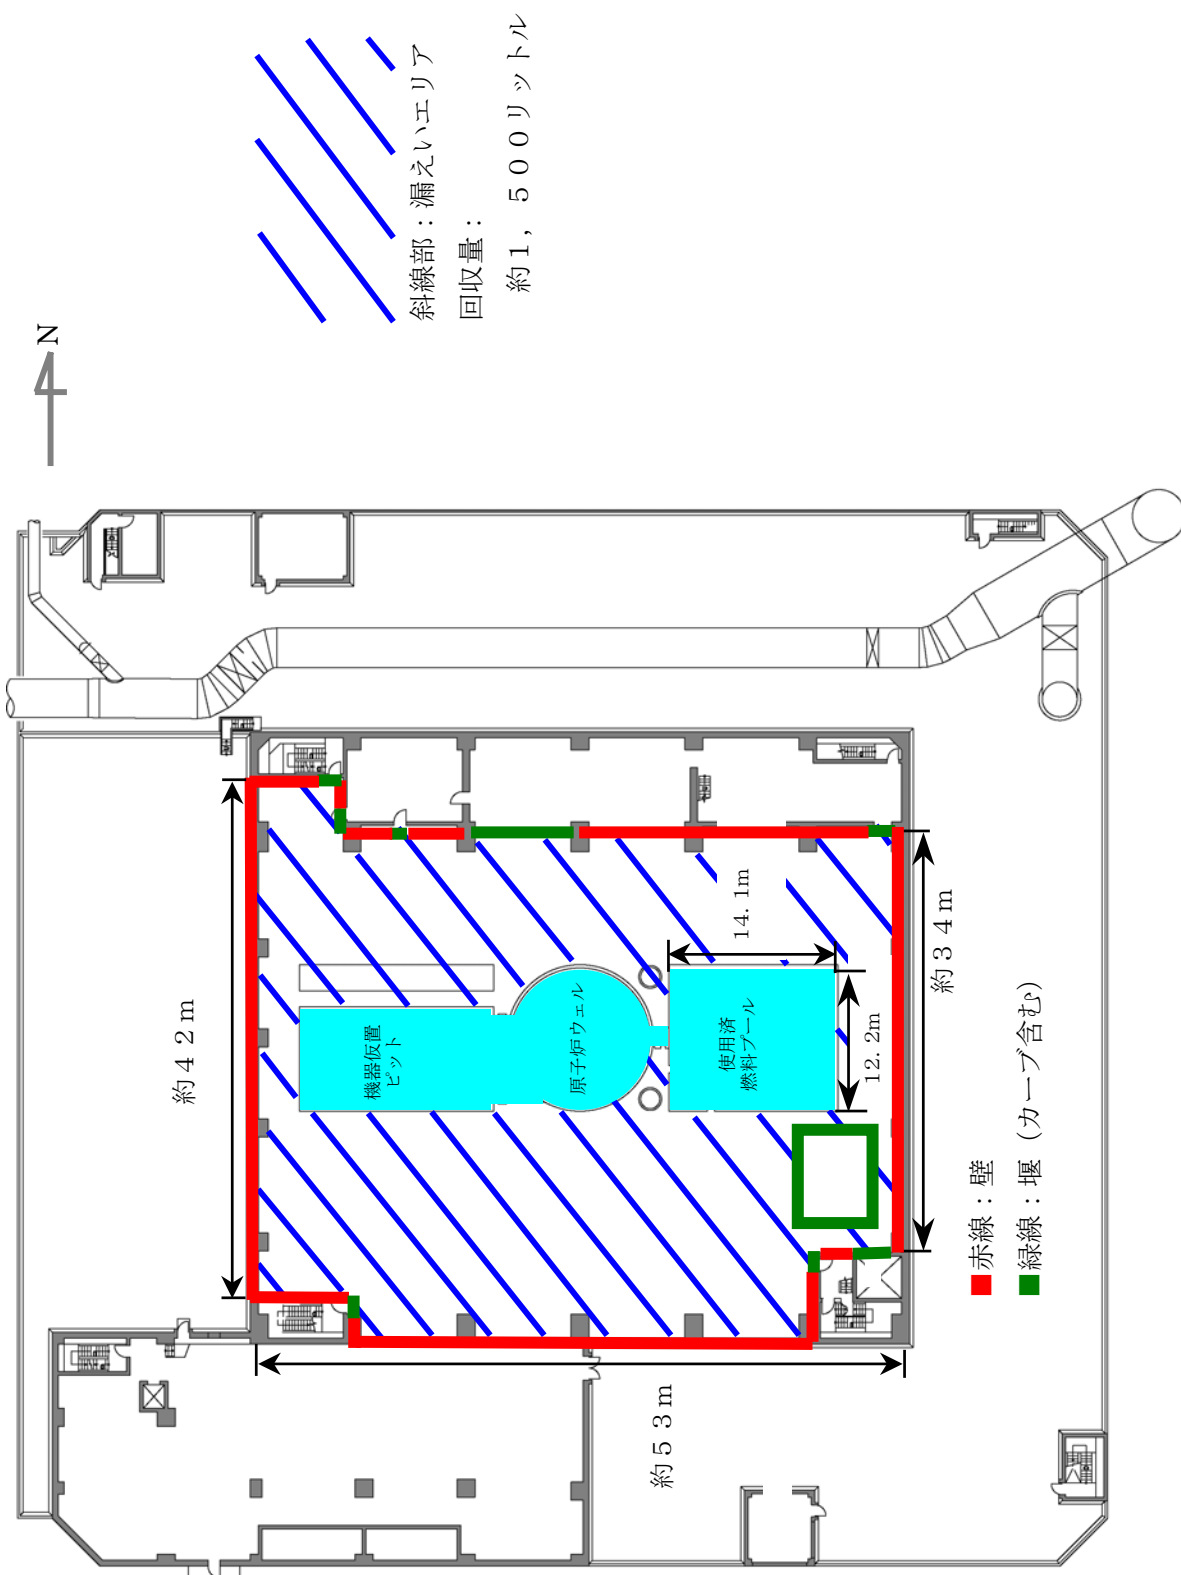
柏崎刈羽原子力発電所 1号機 原子炉建屋 オペレーティングフロア (3階)

平成19年7月16日10時13分頃に発生した新潟県中越沖地震を受け、同日11時頃より実施した地震後の現場パトロールにおいて、1～7号機の原子炉建屋オペレーティングフロア（以下、「オペフロ」という）※1の全域にわたり、地震によるスロッシング※2により、放射性物質を含む使用済燃料プール水が溢水していることを確認した。

調査の結果、1～7号機原子炉建屋オペフロにおける溢水の原因は、地震によるスロッシングにより使用済燃料プール水が溢れたものであると推定した。

溢れた水については7月20日から7月27日にかけて、全号機一通り拭き取り、除染を実施し、完了した。

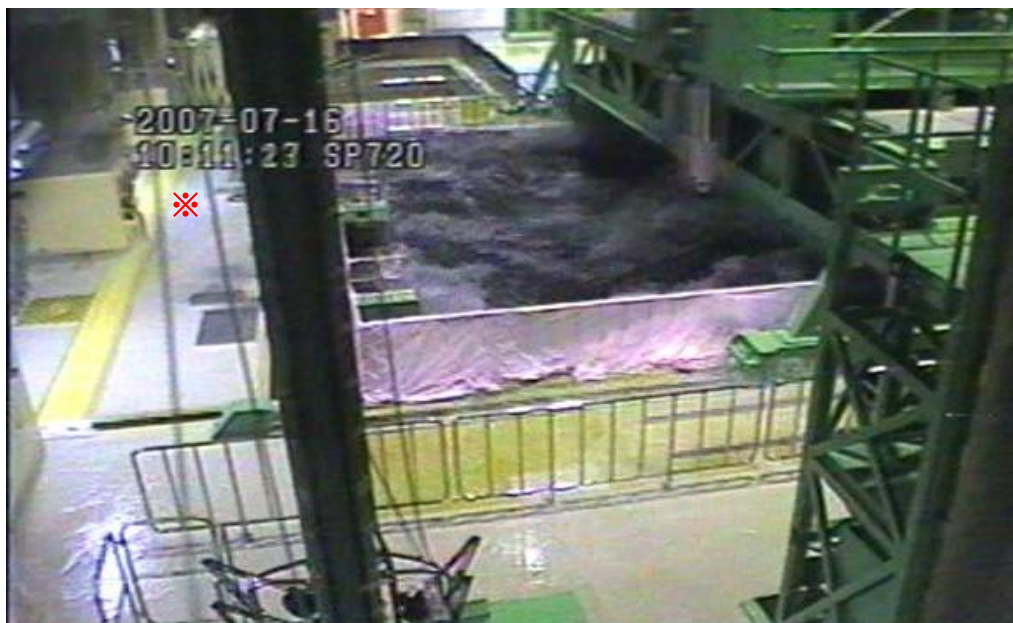
〈地震発生時〉

また、7月23日に当社にて、3号機に設置されているビデオカメラ※の映像記録から、地震発生時に使用済燃料プール水が大きく波打ち、プール外へ溢れ出す状況を確認した。
