7号機 低圧タービン第14段  
動翼フォーク部の点検状況について  
(続報)

平成20年4月3日  
東京電力株式会社  
柏崎刈羽原子力発電所

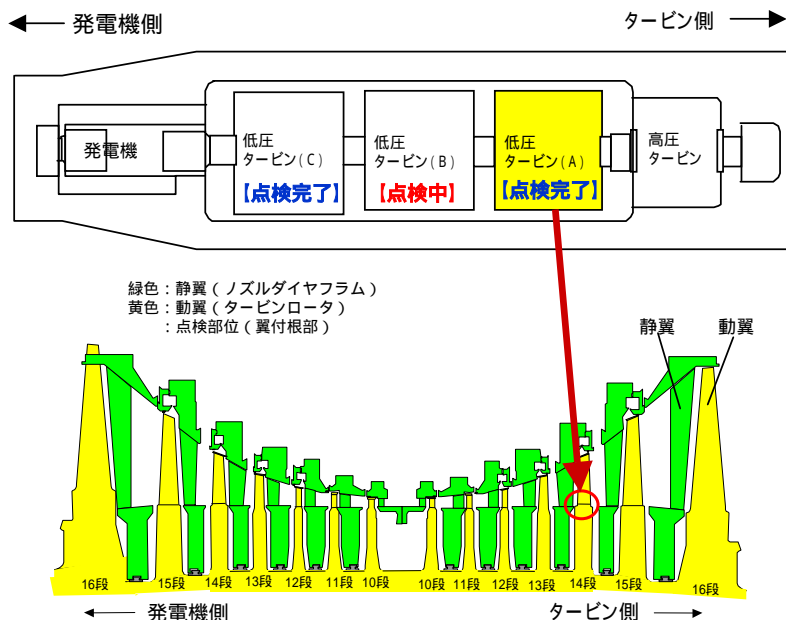
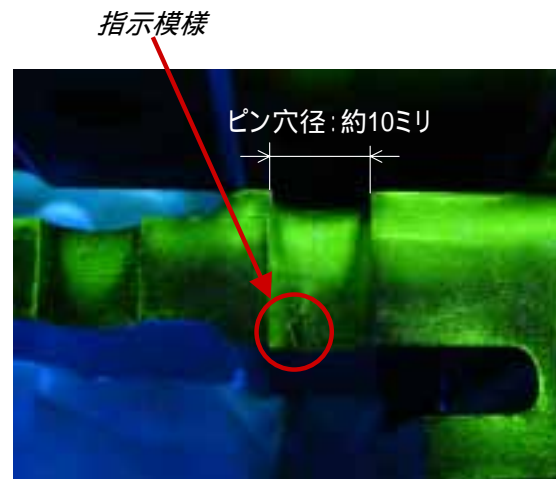
- ・7号機 低圧タービン(A)第14段(タービン側、発電機側)の動翼各152枚、計304枚を取り外し、動翼のフォーク部について外観目視点検を実施した結果、折損は確認されなかった。
- ・計304枚動翼のフォーク部について非破壊検査\*を実施した結果、タービン側の動翼1枚(1箇所)に指示模様を確認した。

磁粉探傷検査による指示模様  
(第14段(タービン側)動翼(128枚目)フォーク部)

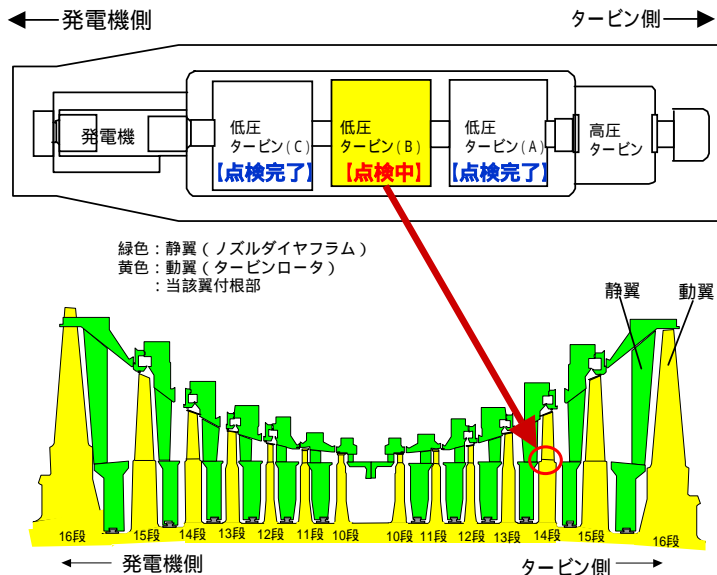
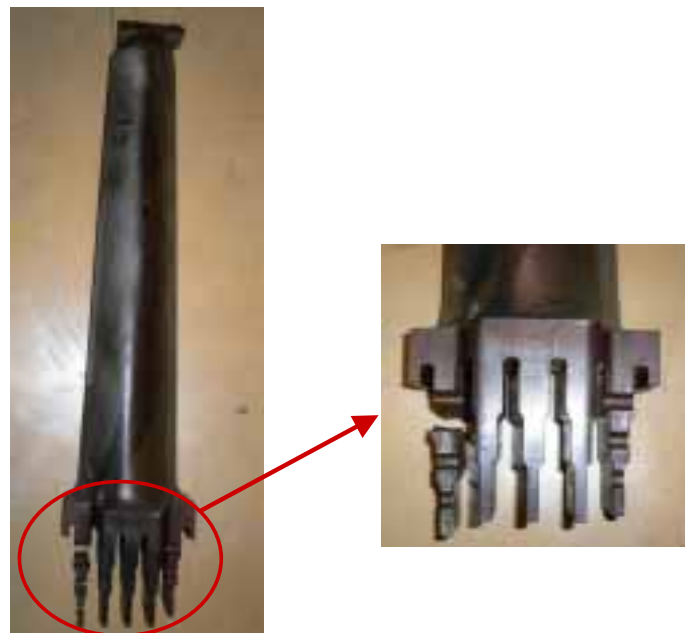
- ・7号機 低圧タービン（B）第14段（タービン側）の動翼152枚を取り外し、動翼のフォーク部について外観目視点検を実施した結果、1枚のフォーク部の一部に折損を確認した。
- ・引き続き、低圧タービン（B）第14段の動翼フォーク部について外観目視点検および非破壊検査を実施します。

第14段（タービン側）動翼フォーク部  
損傷箇所（80枚目）
