## 新潟県中越沖地震に伴う送電設備の健全性確認結果について

新潟県中越沖地震に伴う送電設備の健全性評価ならびに必要な改修が完了しましたので、以下の通りお知らせします。(4月17日お知らせ以降、変更点は下線)

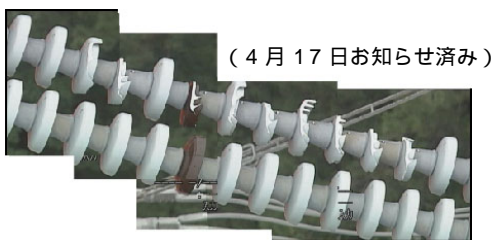
「がいし」の破損  
18基(改修済み)

- ・ 地上や上空からの目視点検により、供給上支障となるような大きな被害がないことを確認。
- ・ 電力供給に支障はないものの、がいしの破損、電線の変形等については、改修(取替)を実施。
- ・ 地盤変状が確認された鉄塔の一部(地盤変状が大きかった4基)について、その鉄塔の基礎や部材の詳細測定点検を実施。

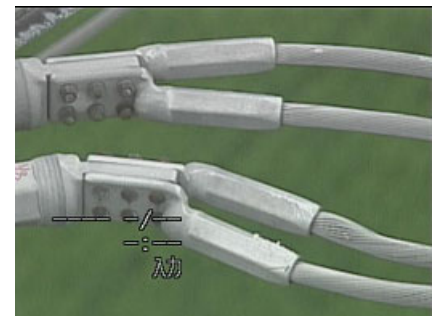
「電線(ジャンパ)」の変形等  
44基(改修済み)

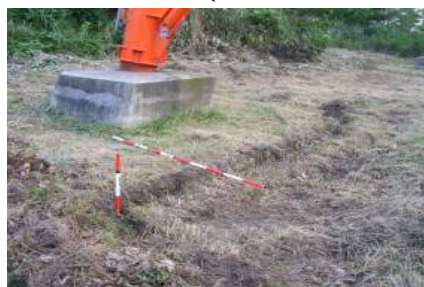
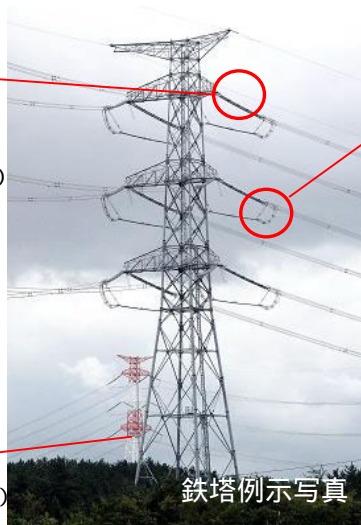
鉄塔例示写真

基礎の杭部には、軽微なひびが確認されたものの耐力上の問題はなく、設備の健全性が確保されていることを確認。

「支持物」の地盤変状

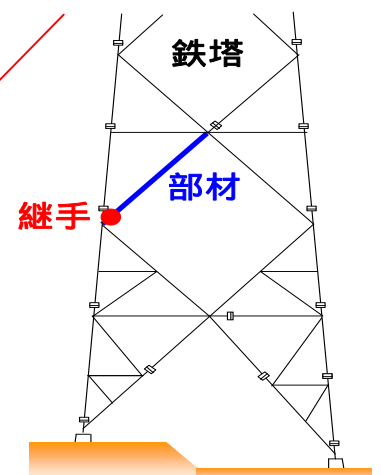
ボルト・部材の概要図

鉄塔本体のボルトおよび部材については、設備安全上の耐力を有することは確認したものの、鉄塔新設時と同レベルの裕度を確保するため、一部のボルトおよび部材を改修済み。

部材等の改修(今回お知らせ)

- ・ 鉄塔2基: ボルト取替 10 継手
- ・ 鉄塔3基: 部材補修 4 部材
