柏崎刈羽原子力発電所6・7号機における 低圧タービン動翼の損傷事象に関する 点検結果ならびに原因と対策について

平成20年9月19日

東京電力株式会社

低圧タービン動翼の損傷事象に関する 推定原因および対策

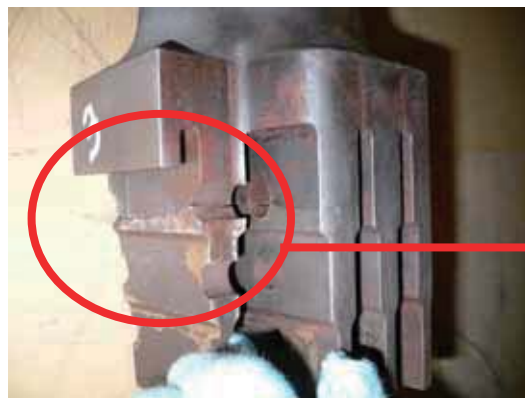
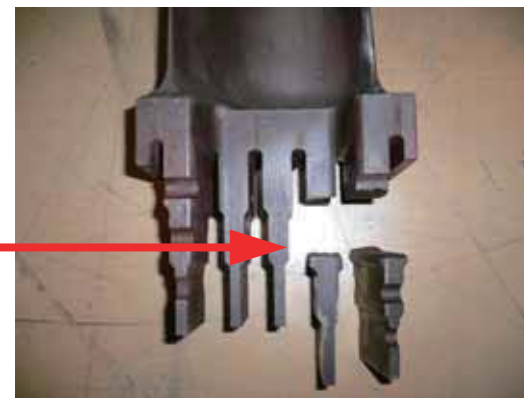
低圧タービン(C) 第14段翼折損状況(119枚目)

- 7号機第14段～第16段フォーク型翼についてフォークピンの超音波探傷検査(UT)を実施した結果、低圧タービン(C)第14段タービン側翼フォークピンに1箇所が指示が確認された。
- フォークピンに指示が確認された翼を抜き取って点検したところ、フォークの折損が確認された。
- なお、第10段～第13段の鞍型翼について翼付け根部の外観点検および超音波探傷検査(UT)を実施した結果、異常は確認されなかった。
- この結果を踏まえ、当該箇所の詳細な点検と同型翼(フォーク型翼)の7号機および6号機※の類似箇所(第14段～16段翼)の点検(翼の抜き取りおよび磁粉探傷検査(MT))を実施した。
- 折損箇所および非破壊検査指示箇所については破面の調査も併せて実施した。

1. 第14段動翼は全数、同設計の新翼に交換する
2. 負荷遮断が起こらなければ傷は発生せず、ほとんど進展もしないと考えられることから、これまでの負荷遮断回数(約12回)およびフォーク部の損傷状況を考慮し、負荷遮断が4回に達した時点で点検を計画する。
3. 負荷遮断回数が4回に達しない場合にあっても、最も傷が多く確認された低圧車室(B)タービンの開放点検※に合わせて、動翼フォーク部の点検(サンプリング率を翼数の20%程度とする)を行い、本事象に対する原因・対策の妥当性を検証する。
4. あわせてフラッシュバック発生時のタービンの挙動をより正確に把握するため、プラントパラメータをモニタリングする。(発電機出力、タービン回転数、給水加熱器圧力、復水器真空度、タービン軸振動など。)

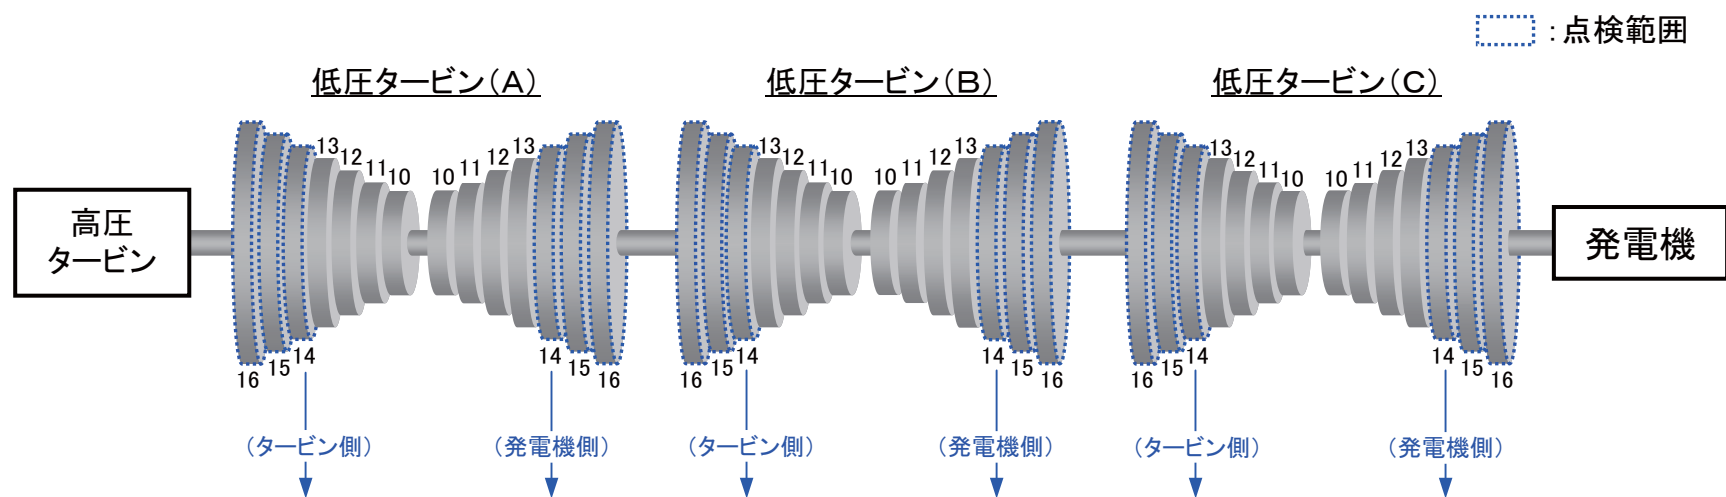
◆ 6号機 低圧タービン点検結果

折 損	0枚 / 152	0枚 / 152
指示模様	12枚 / 152	0枚 / 152

0枚 / 152	0枚 / 152
63枚 / 152	28枚 / 152

0枚 / 152	0枚 / 152
1枚 / 152	33枚 / 152

0枚 / 912枚 (総数)
137枚 / 912枚 (総数)

0枚 / 130	0枚 / 130
1枚 / 130	0枚 / 130

0枚 / 130	0枚 / 130
4枚 / 130	0枚 / 130

0枚 / 780枚 (総数)
5枚 / 780枚 (総数)

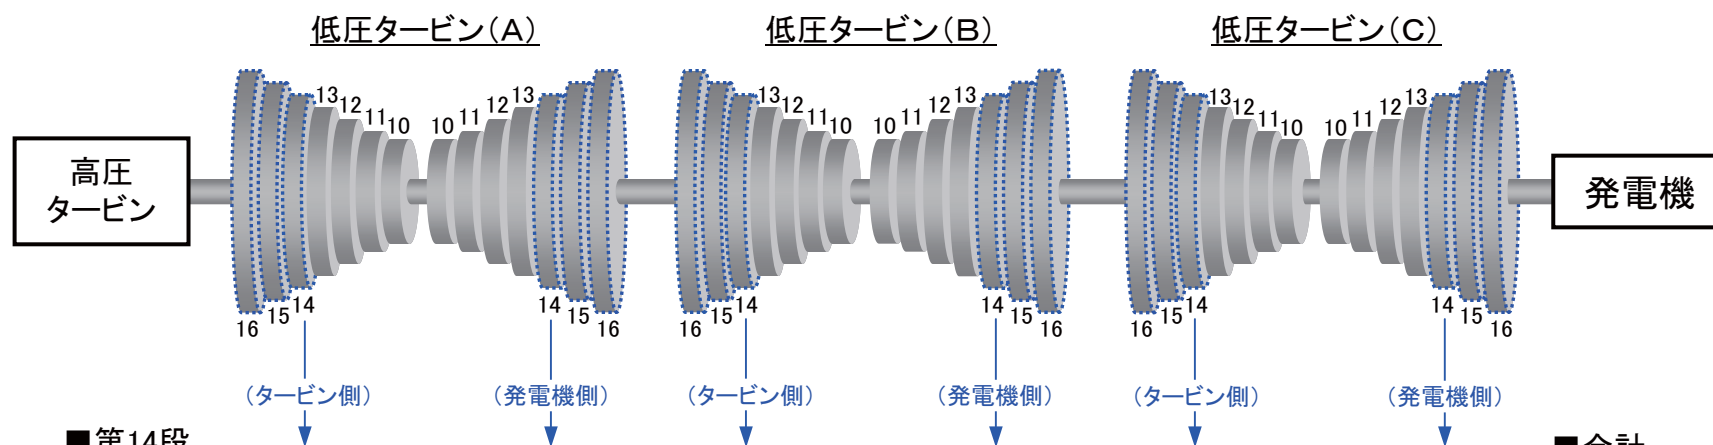
◆ 7号機 低圧タービン点検結果

折 損	0枚 / 152	0枚 / 152
指示模様	1枚 / 152	0枚 / 152

1枚 / 152	0枚 / 152
50枚 / 152	22枚 / 152

1枚 / 152	0枚 / 152
17枚 / 152	0枚 / 152

2枚 / 912枚 (総数)
90枚 / 912枚 (総数)

折 損	0枚 / 130	0枚 / 130
指示模様	1枚 / 130	18枚 / 130

0枚 / 130	0枚 / 130
19枚 / 130	18枚 / 130

0枚 / 130	0枚 / 130
9枚 / 130	31枚 / 130

0枚 / 780枚 (総数)
96枚 / 780枚 (総数)

※第15段は指示が微小であり、かつ、系統的な指示模様の発生が見られず第14段および第16段と様相が異なる。製造過程や翼の取り外し作業等に伴って生じたものと考えられる。

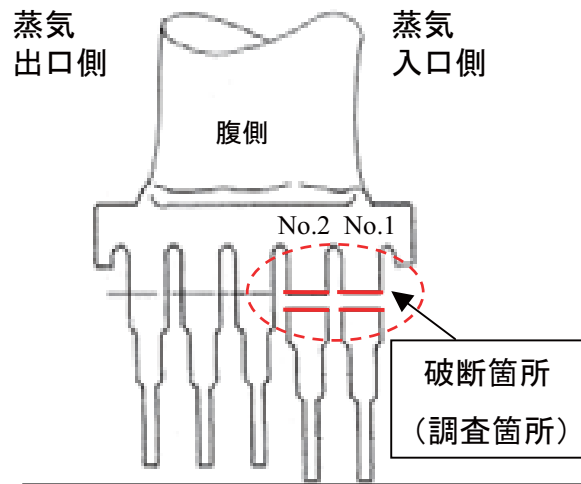
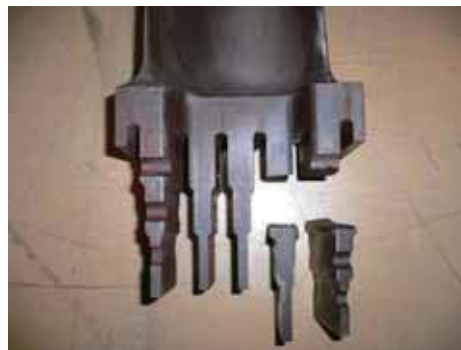
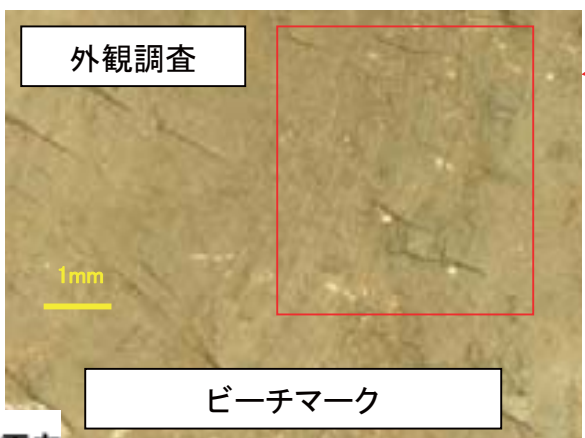
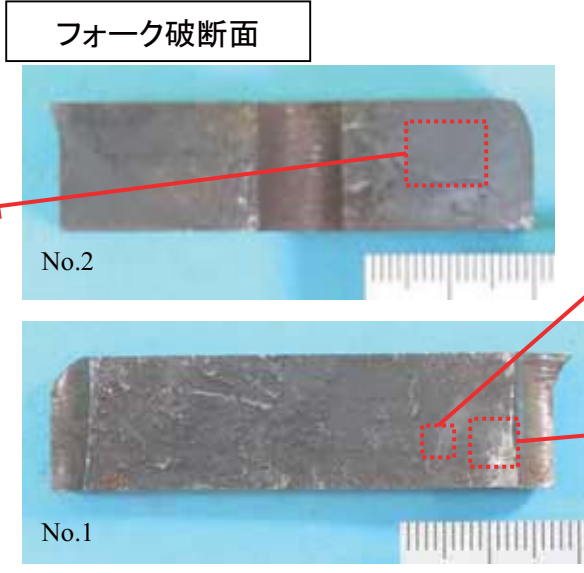
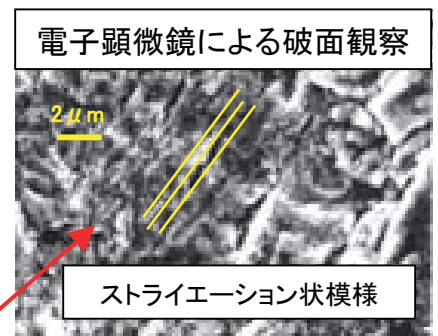
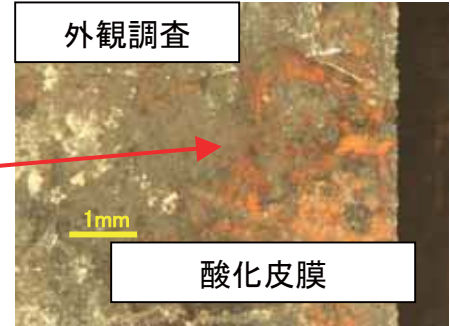
7号機低圧タービン(C) 第14段 タービン側 119枚目

- 低圧タービン第14段の折損した動翼フォーク部について破面調査を行った結果、高サイクル疲労破面に見られるような縞状の模様（ビーチマークおよびストライエーション状模様）が確認された。また、破面には酸化皮膜が形成されていた。これらのことから、今回のプラント停止（新潟県中越沖地震発生）以前に高サイクル疲労により損傷に至ったものと考えられる。

金属調査実施項目	調査結果
・外観調査	・ビーチマークを確認 ・酸化皮膜を確認
・破面観察（走査型電子顕微鏡）	・ストライエーション状模様を確認

- 流れ解析の結果等から負荷遮断時の抽気系（第5・6給水加熱器）からの逆流（フラッシュバック：資料1）により第14段動翼先端部が不安定な蒸気の逆流域となり、第14段動翼に振動させる力を発生させたものと推定した。
また、損傷破面観察の結果から、フラッシュバックによる発生応力は疲労限を上回り、これによりき裂が発生・進展したものと推定した。

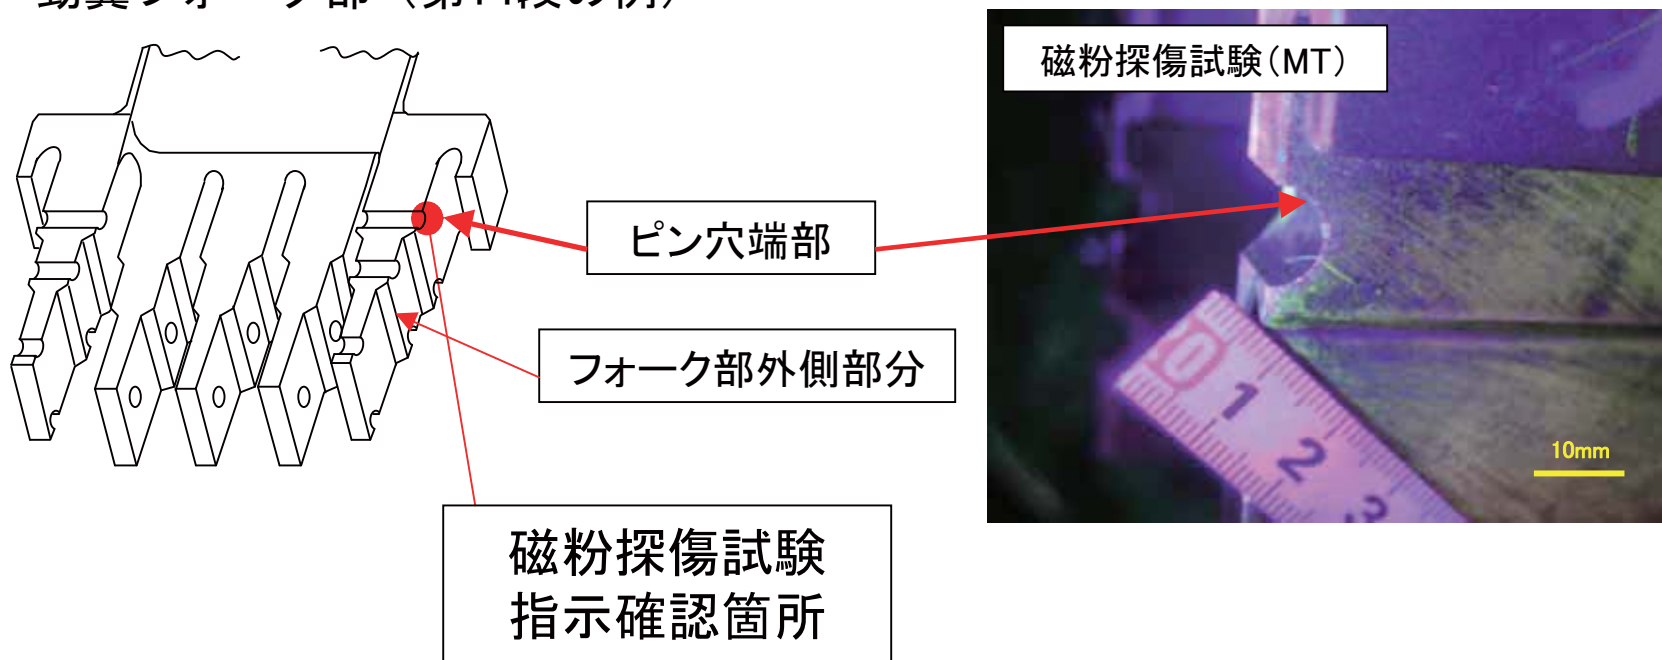
動翼フォーク部（第14段の例）

- ・フォーク部の磁粉探傷試験による指示模様は、大部分が5本（第14段）あるいは7本（第16段）あるフォーク部外側部分に発生。また、磁粉探傷試験による指示模様は、ピン穴端部から発生。

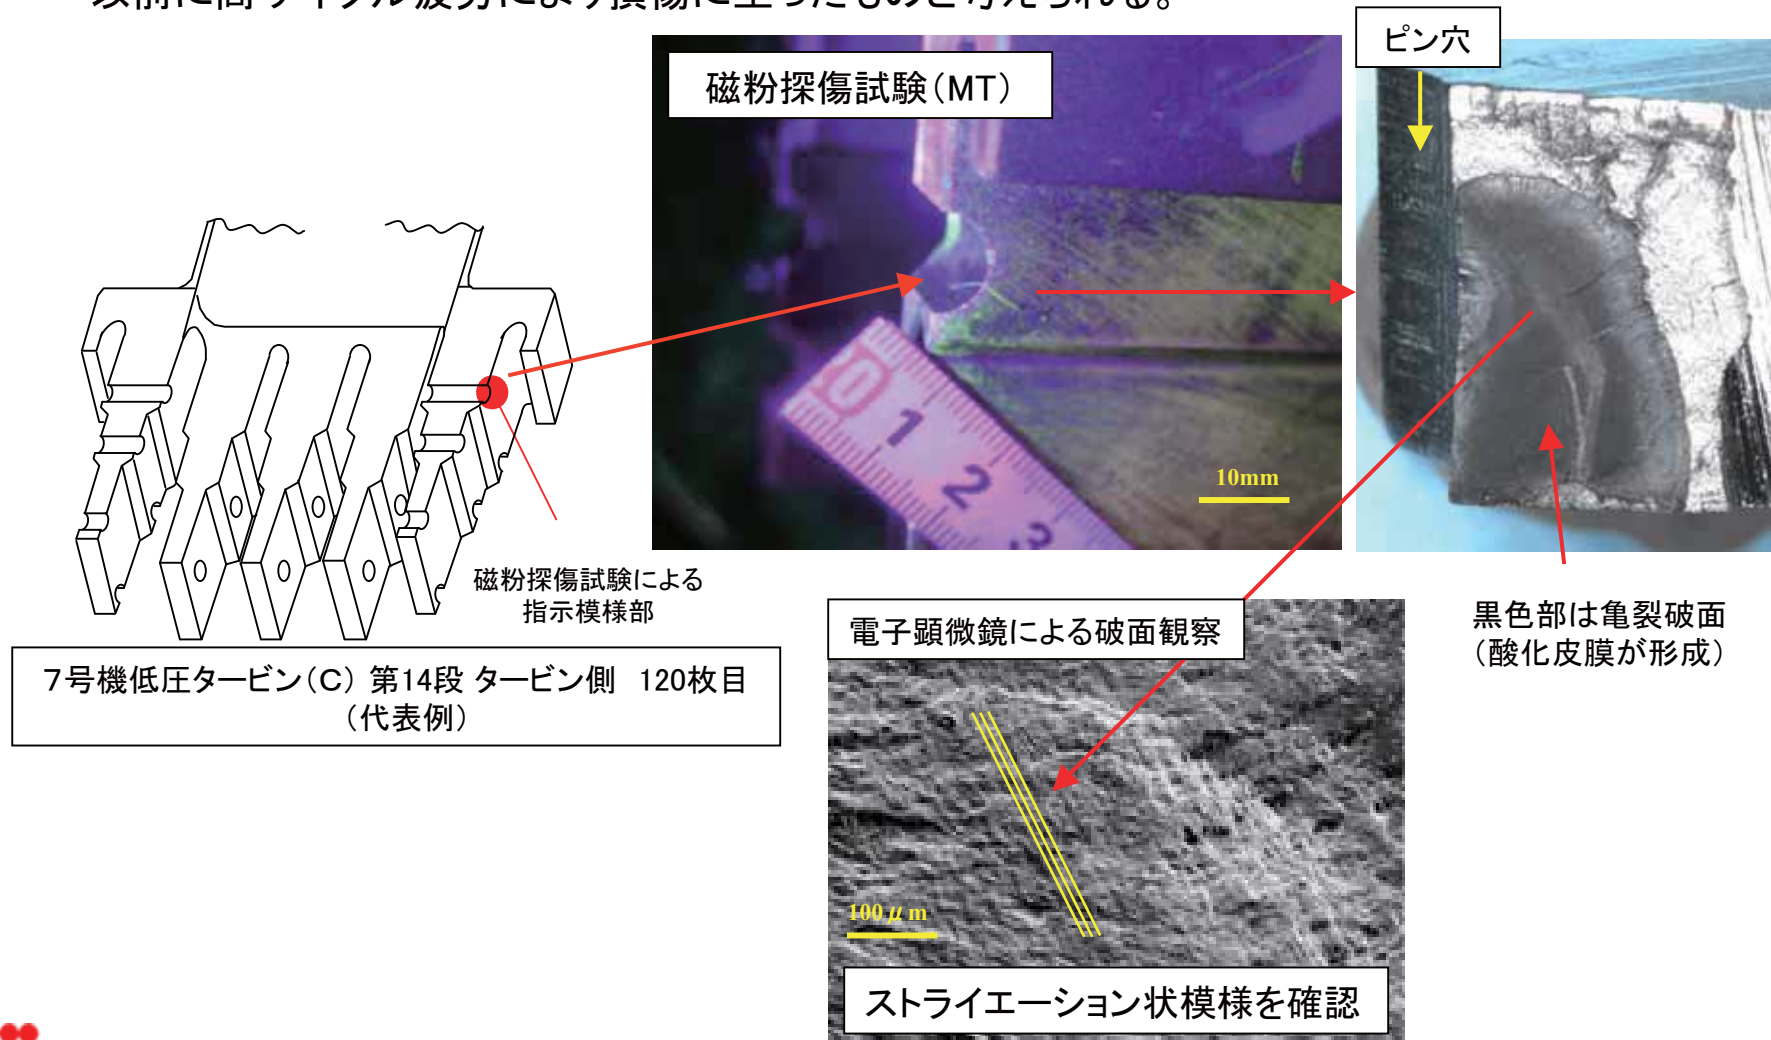
- 低圧タービン第14段の磁粉探傷試験による指示模様部について破面調査を行った結果、高サイクル疲労破面に見られるようなビーチマークおよびストライエーション状模様が確認された。また、破面には酸化皮膜が形成されていた。これらのことから、今回のプラント停止（新潟県中越沖地震発生）以前に高サイクル疲労により損傷に至ったものと考えられる。

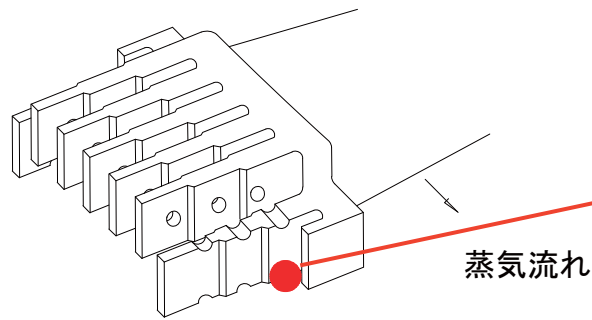
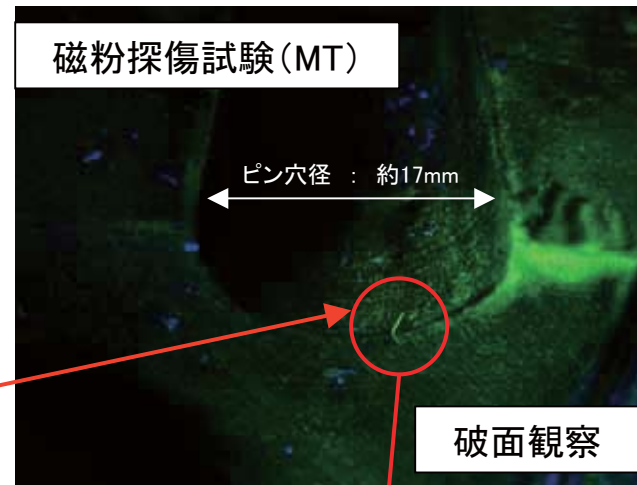
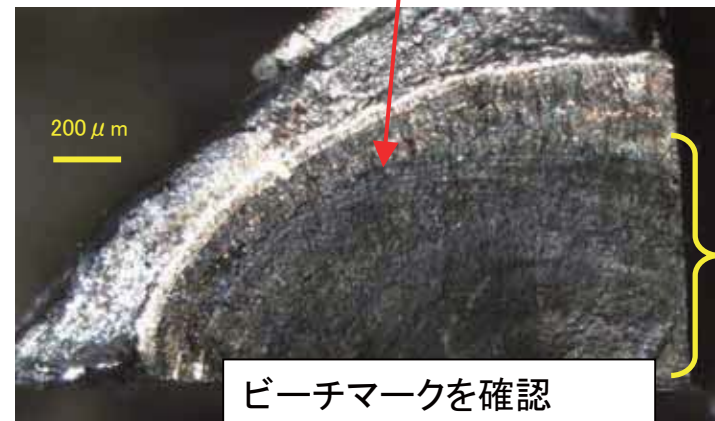
7号機低圧タービン(B) 第16段タービン側 102枚目
(代表例)

- 低圧タービン第16段の磁粉探傷試験による指示模様部について破面調査を行った結果、高サイクル疲労破面に見られるようなビーチマークが確認された。また、破面には酸化皮膜が形成されていた。これらのことから今回のプラント停止（新潟県中越沖地震発生）以前に高サイクル疲労により発生したものと考えられる。

流れ解析の結果等から、低負荷時（蒸気流量が少ない段階でタービンを定格回転数で運転している状態：FSNL）に第16段動翼付近に蒸気の逆流域が発生し、これが、第16段動翼に振動させる力（ランダム振動）を発生させたものと推定。また、損傷の破面観察の結果等から通常の起動時における復水器真空度ではき裂の発生進展には至らないと想定されるため、き裂は試運転時に発生および進展していたものと推定。

1. 第16段動翼は傷がごく小さいことから全ての傷を除去するとともに、ピン穴への応力集中を低減するため、全ての翼の蒸気入口および出口側の外側(上部)ピン穴端部の面取り加工(資料2)を実施する。
2. FSNL運転時に発生する振動応力を低減するために、起動時の復水器真空度を高く設定するとともに、FSNL運転時間を可能な限り短縮する。
3. あわせてプラントパラメータ(タービン回転数、復水器真空度等)をモニタリングする。
4. 上記の対策により傷は発生せず、ほとんど進展もしないと考えられることから、これまでのFSNL時間(約240時間)およびフォーク部の損傷状況を考慮し、FSNL時間が80時間に達する前に点検を実施する。
5. FSNL時間が80時間に達しない場合にあっても、傷が多く確認された7号機低圧車室(B)タービンの開放点検に合わせて、動翼フォーク部の点検(サンプリング率を翼数の20%程度とする)を行い、本事象に対する原因・対策の妥当性を検証する。

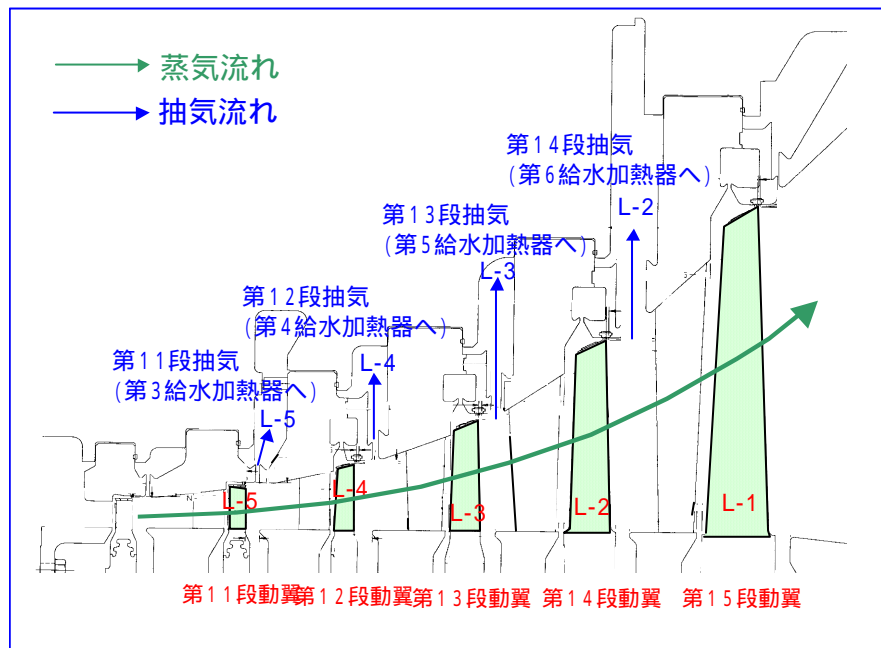
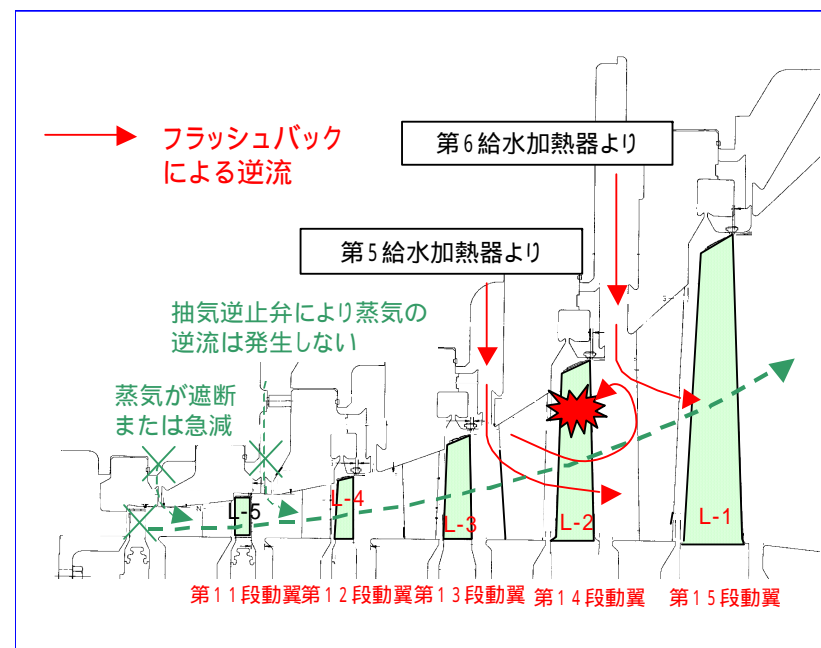
(資料 1)

フラッシュバックの挙動

蒸気量が急減または蒸気が遮断

タービン内の圧力が低下

給水加熱器の圧力が低下し、加熱器内で減圧沸騰が発生し、蒸気が高速で逆流する
