「柏崎刈羽原子力発電所 6号機 新潟県中越沖地震後の設備健全性に係る
点検・評価報告書（建物・構築物編）」の概要について

平成 20 年 12 月 25 日
東京電力株式会社

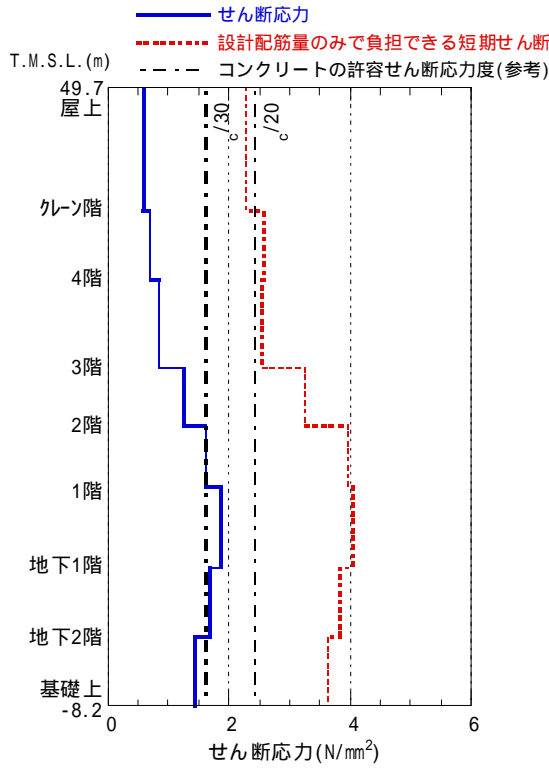
図 - 1 原子炉建屋のせん断応力 (東西方向)

- ・ 地震応答解析の対象となるのは、原子炉建屋、タービン建屋、コントロール建屋、排気筒および非常用取水路である。
- ・ 原子炉建屋の基礎版上における観測記録を用いた地震応答解析によることを基本とし、建物・構築物や地盤の応答性状を適切に評価できるモデルを設定した。
- ・ 対象部位について、地震時に観測した水平および鉛直方向地震記録にもとづいて応力やひずみを算出し、評価基準値に対する評価を実施した。
- ・ 原子炉建屋各階の耐震壁、タービン建屋の機能維持部位、およびコントロール建屋各階の耐震壁のせん断応力は、設計配筋量のみで負担できる短期せん断応力度以下であり、余裕のある結果となっている。また、各階のせん断ひずみは、壁のひび割れが発生するひずみの目安値（ 0.25×10^{-3} ）を下回っている。これらのことから、おおむね弾性範囲にあることが確認された（図 - 1～図 - 6）。
- ・ 排気筒の各部材、排気筒基礎、筒身（非常用ガス処理系配管等を含む）および支持鉄塔に発生する応力は、評価基準値以下であり、余裕のある結果となっている。これより、排気筒はおおむね弾性範囲にあることが確認された（表 - 6）。
- ・ 非常用取水路に発生する層間変形角およびせん断力は評価基準値以下であり、取水機能が確保されていることが確認された（表 - 7）。
