ひび割れ調査図 (展開図)

6号機原子炉建屋

柏崎刈羽原子力発電所 6号機 排気筒の点検結果

添付資料5 6号機非常用取水路の点検結果

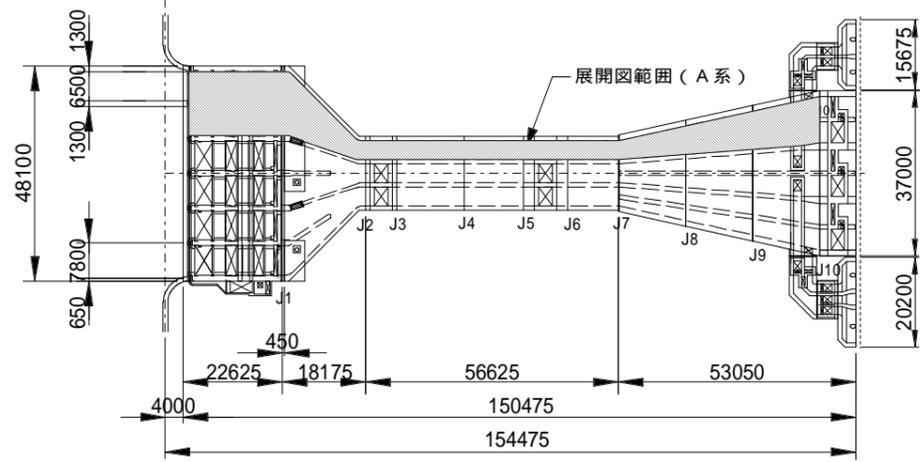
損傷展開図 6号機非常用取水路（取水路A系）

部位	損傷No	損傷種類	諸元			今回の地震以前の点検による確認の有無	備考
			延長(m)	幅(mm)	面積(m ²)		
取水路 A系	1	ひび割れ	10.9	0.3	-	有	
	2	ひび割れ	1.0	0.2	-	無	
	3	ひび割れ	6.2	0.6	-	有	
	4	ひび割れ	6.0	0.6	-	有	
	5	ひび割れ	7.6	0.5	-	有	
	6	ひび割れ	8.0	0.5	-	無	
	7	ひび割れ	13.1	0.4	-	有	
	8	ひび割れ	7.9	0.4	-	無	
	9	ひび割れ	1.3	0.4	-	無	
	10	ひび割れ	11.9	0.1	-	無	
	11	ひび割れ	4.2	0.2	-	無	
	12	ひび割れ	2.8	0.2	-	無	
	13	ひび割れ	3.3	0.3	-	無	
	14	ひび割れ	1.5	0.2	-	無	
取水路 B系	1	ひび割れ	15.0	0.3	-	有	
	2	ひび割れ	4.8	0.3	-	有	
	3	ひび割れ	3.3	0.3	-	有	
	4	ひび割れ	3.4	0.2	-	有	
	5	ひび割れ	4.0	0.3	-	有	
スクリーン室 地上部	1	ひび割れ	0.2	0.4	-	無	
	2	ひび割れ	0.1	0.2	-	無	
	3	ひび割れ	0.4	0.1	-	無	
	4	ひび割れ	0.4	0.1	-	無	
	5	ひび割れ	0.4	0.1	-	無	
	6	ひび割れ	0.4	0.1	-	無	
	7	ひび割れ	0.4	0.1	-	無

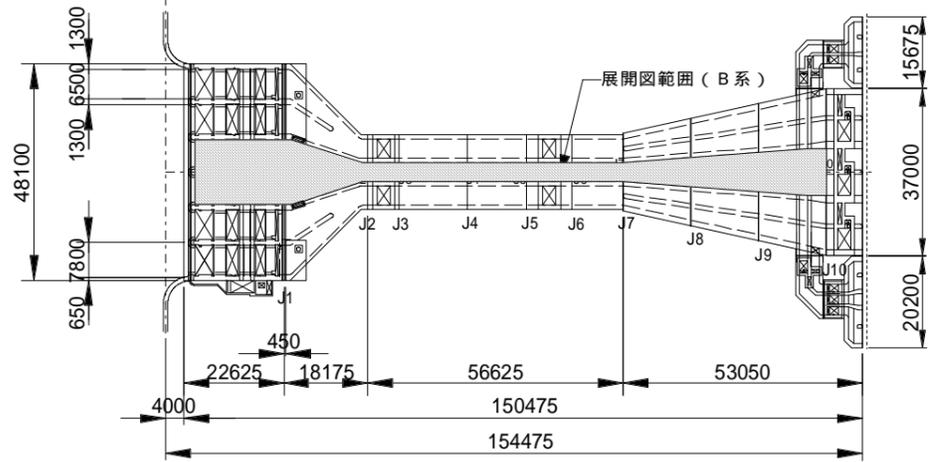
損傷展開図 6号機非常用取水路（取水路B系）

<p>J1</p> <p>手前BL1 左壁 奥 BL2 右壁</p> <p>耐震ジョイントU型</p> <p>伸び 5mm</p> <p>段差 15mm</p> <p>ずれ 0mm</p>	<p>J2</p> <p>手前BL2 左壁 奥 BL3 右壁</p> <p>耐震ジョイントU型</p> <p>伸び 15mm</p> <p>段差 10mm</p> <p>ずれ 10mm</p>	<p>J3</p> <p>手前BL3 左壁 奥 BL4 右壁</p> <p>耐震ジョイントU型</p> <p>伸び 15mm</p> <p>段差 20mm</p> <p>ずれ 5mm</p>	<p>J4</p> <p>手前BL4 左壁 奥 BL5 右壁</p> <p>耐震ジョイントU型</p> <p>伸び 5mm</p> <p>段差 0mm</p> <p>ずれ 5mm</p>	<p>J5</p> <p>手前BL5 左壁 奥 BL6 右壁</p> <p>耐震ジョイントU型</p> <p>伸び -5mm</p> <p>段差 10mm</p> <p>ずれ 0mm</p>	<p>J6</p> <p>手前BL6 左壁 奥 BL7 右壁</p> <p>耐震ジョイントU型</p> <p>伸び -5mm</p> <p>段差 10mm</p> <p>ずれ 0mm</p>	<p>J7</p> <p>手前BL7 左壁 奥 BL8 右壁</p> <p>耐震ジョイントU型</p> <p>伸び -5mm</p> <p>段差 0mm</p> <p>ずれ 0mm</p>	<p>J8</p> <p>手前BL4 左壁 奥 BL5 右壁</p> <p>耐震ジョイントU型</p> <p>伸び -5mm</p> <p>段差 0mm</p> <p>ずれ 0mm</p>	<p>J9</p> <p>手前BL9 左壁 奥 BL10 右壁</p> <p>耐震ジョイントU型</p> <p>伸び -5mm</p> <p>段差 0mm</p> <p>ずれ 0mm</p>	<p>J10</p> <p>手前BL10 左壁 奥 BL11 右壁</p> <p>耐震ジョイントU型</p> <p>伸び -5mm</p> <p>段差 0mm</p> <p>ずれ 0mm</p>

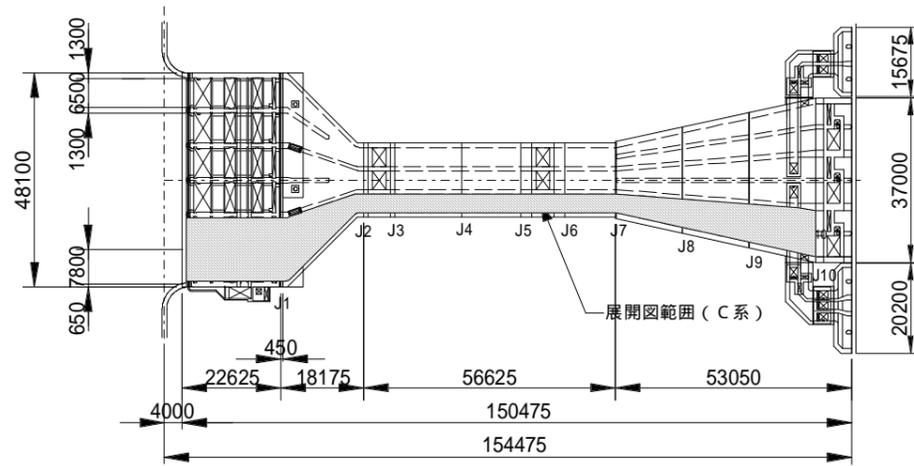
損傷展開図 6号機常用取水路（取水路C系）

部位	損傷No	損傷種類	諸元			今回の地震以前の点検による確認の有無	備考
			延長(m)	幅(mm)	面積(m ²)		
取水路 C系	1	ひび割れ	4.8	0.3	-	有	
	2	ひび割れ	3.0	0.4	-	有	
	3	ひび割れ	7.3	0.4	-	有	
	4	ひび割れ	0.9	0.2	-	無	
	5	ひび割れ	0.5	0.2	-	無	
	6	ひび割れ	1.0	0.2	-	無	
	7	ひび割れ	23.9	0.4	-	有	
	8	ひび割れ	2.5	0.5	-	有	
	9	ひび割れ	1.8	0.4	-	無	
	10	ひび割れ	1.8	0.3	-	無	
	11	ひび割れ	0.4	0.2	-	無	
	12	ひび割れ	4.0	0.3	-	無	
	13	ひび割れ	0.2	0.5	-	無	
	14	ひび割れ	17.6	0.3	-	有	
	15	ひび割れ	3.2	0.3	-	有	
	16	ひび割れ	3.4	0.2	-	無	
	17	ひび割れ	1.9	0.5	-	無	
	18	ひび割れ	3.0	0.3	-	無	
	19	ひび割れ	4.2	0.3	-	無	
	20	ひび割れ	3.4	0.3	-	無	
スクリーン室 地上部	8	剥離・剥落	-	-	0.13	無	無筋部 形状 0.4m×0.33m t=20cm
	9	ひび割れ	1.1	0.2	-	有	
	10	剥離・剥落	-	-	0.16	無	無筋部 形状 1.0m×0.16m t=20cm

<p>5mm J1 奥 BL2 手前BL1 左壁 右壁 25mm</p> <p>耐震ジョイントU型 伸び 5mm 段差 25mm ずれ 5mm</p>	<p>10mm J2 奥 BL3 手前BL2 左壁 右壁 15mm</p> <p>耐震ジョイントU型 伸び 20mm 段差 15mm ずれ 10mm</p>	<p>15mm J3 奥 BL4 手前BL3 左壁 右壁 5mm</p> <p>耐震ジョイントU型 伸び 20mm 段差 5mm ずれ 15mm</p>	<p>J4 奥 BL5 手前BL4 左壁 右壁</p> <p>耐震ジョイントU型 伸び 20mm 段差 0mm ずれ 0mm</p>	<p>5mm J5 奥 BL6 手前BL5 左壁 右壁</p> <p>耐震ジョイントU型 伸び 0mm 段差 0mm ずれ 5mm</p>	<p>J6 奥 BL7 手前BL6 左壁 右壁</p> <p>耐震ジョイントU型 伸び -5mm 段差 0mm ずれ 0mm</p>	<p>J7 奥 BL8 手前BL7 左壁 右壁</p> <p>耐震ジョイントU型 伸び 0mm 段差 0mm ずれ 0mm</p>	<p>10mm J8 奥 BL5 手前BL4 左壁 右壁</p> <p>耐震ジョイントU型 伸び 0mm 段差 0mm ずれ 10mm</p>	<p>15mm J9 奥 BL10 手前BL9 左壁 右壁</p> <p>耐震ジョイントU型 伸び -5mm 段差 0mm ずれ 15mm</p>	<p>J10 奥 BL11 手前BL10 左壁 右壁</p> <p>耐震ジョイントU型 伸び -5mm 段差 5mm ずれ 0mm</p>
---	--	--	--	---	--	---	---	---	---

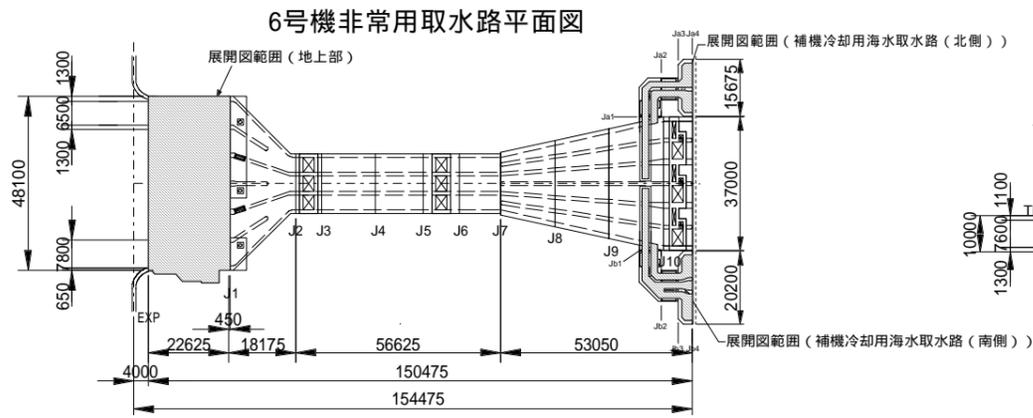
損傷展開図 6号機非常用取水路（補機冷却用海水取水路、スクリーン室地上部）

補機冷却用海水取水路には損傷は認められない
