当社原子力発電所の放射性廃棄物処理系配管の誤接続に関する調査結果について（概要）

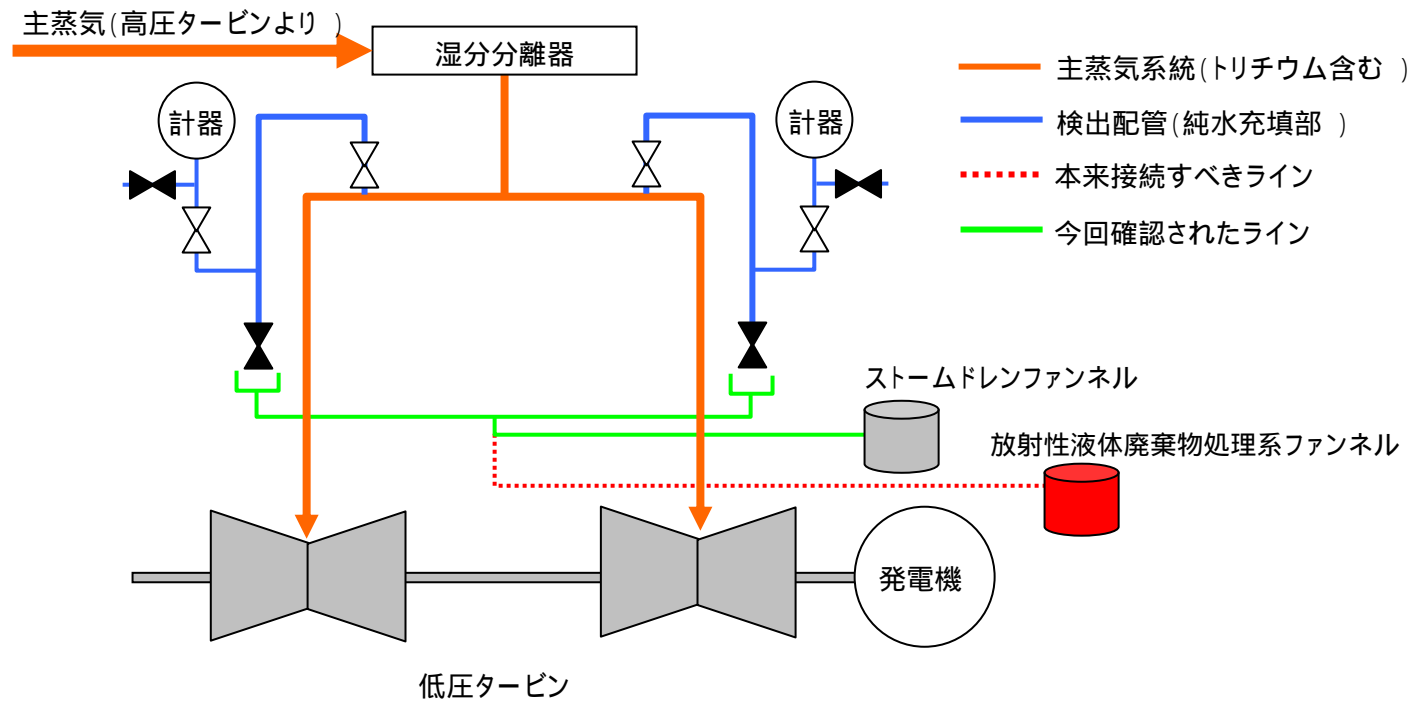
誤接続の状況 の例 (添付資料 4 - 1)

：計装配管のドレン配管の接続先が不明確

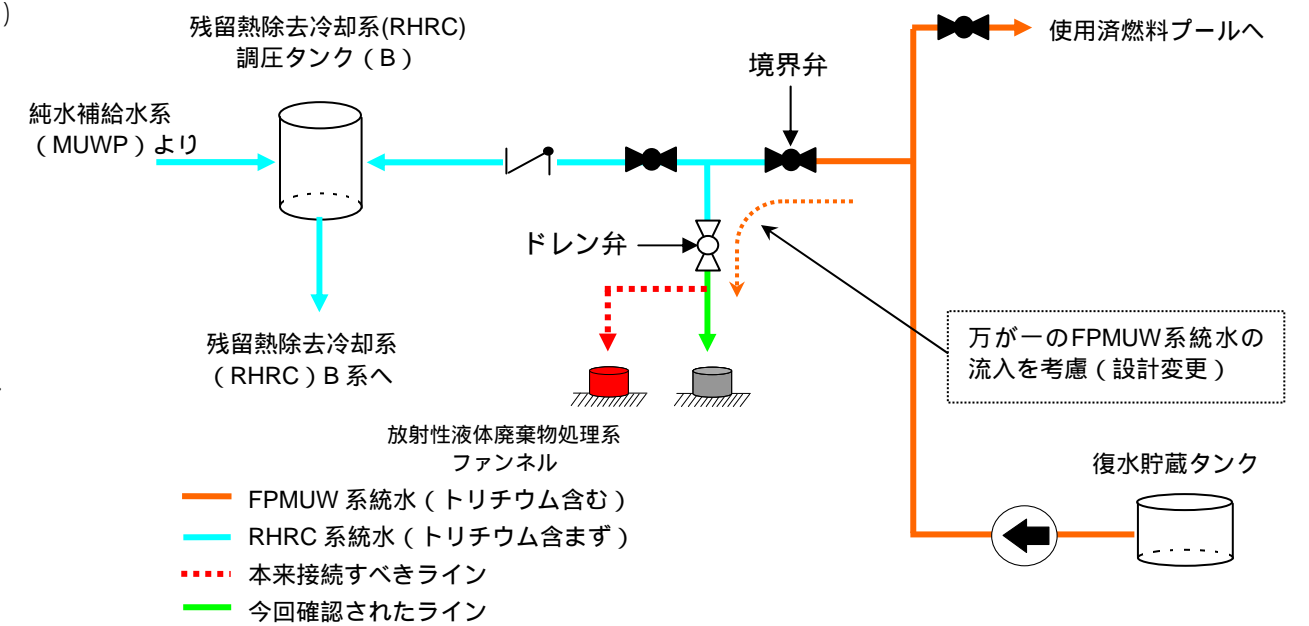
誤接続の状況 の例 (添付資料 4 - 7)

- 2 : トリチウムの放出管理に係る認識不足

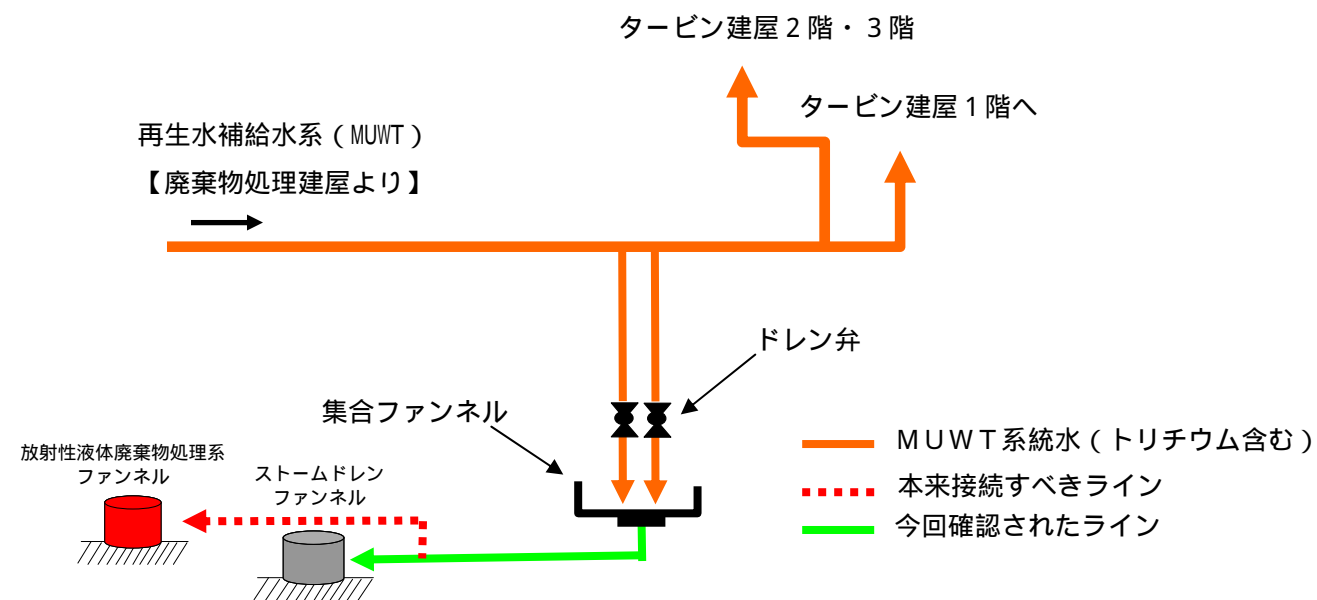
誤接続の状況 の例 (添付資料 4 - 9)

- 1 : トリチウムの放出管理に係る認識不足

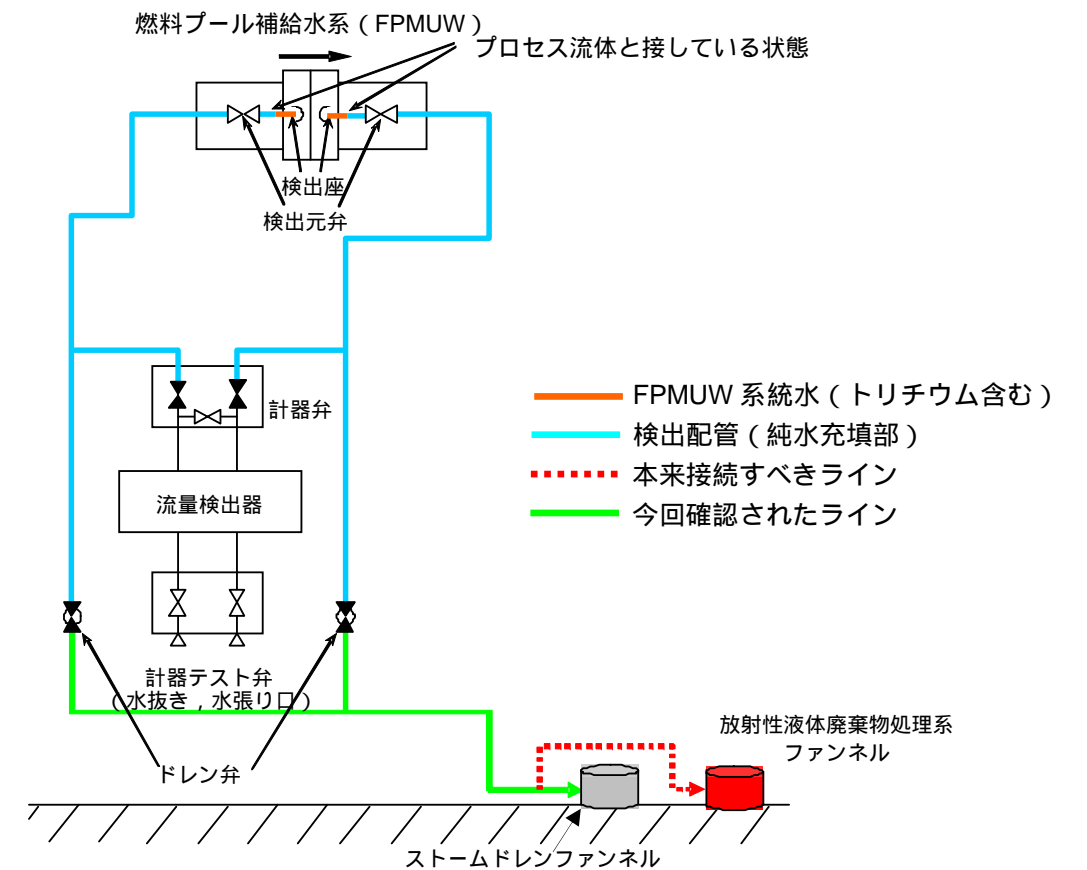
誤接続の状況 の例 (添付資料 4 - 20)

：作業員の確認誤り (隣接ファンネルと誤った)
