当社原子力発電所の放射性廃棄物処理系配管の
誤接続に関する調査結果について

平成22年2月

東京電力株式会社

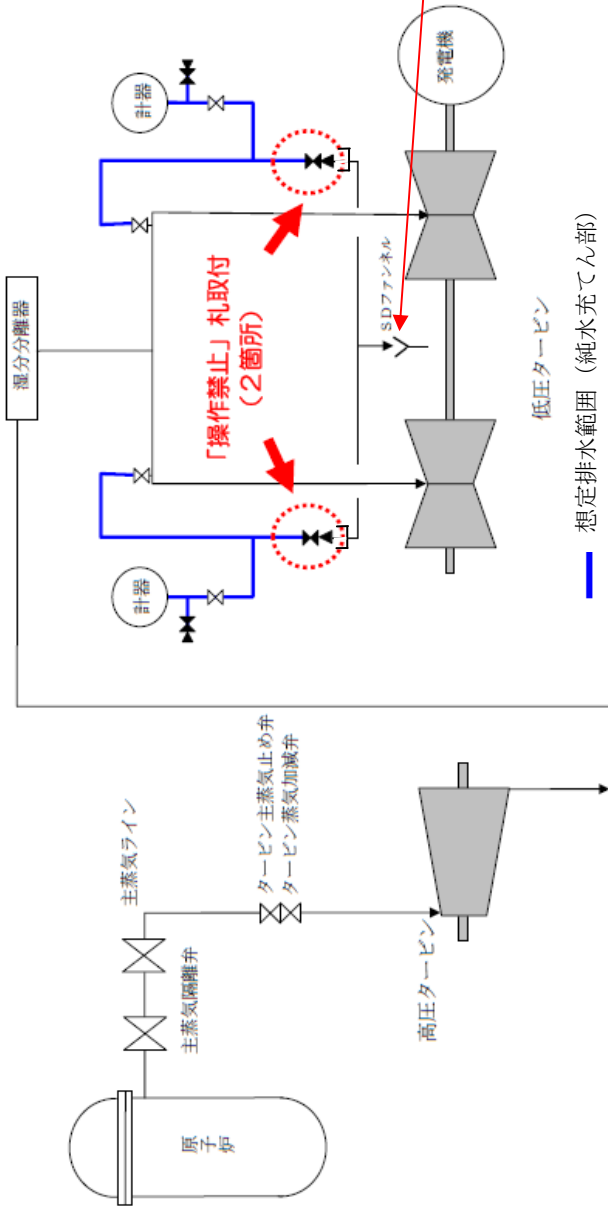
1	福島第一原子力発電所1号機 低圧タービン入口圧力検出器ドレン配管における接続	<p style="text-align: center;">調査結果の概要</p> <p>[確認された事象] ○低圧タービン入口圧力検出器のドレン配管が、放射性物質を含む水を取り扱うファンネルに接続されるべきところ、SDファンネルに接続されていることが確認された。 なお、低圧タービン入口圧力検出器はA～Dの4つあるが、SDファンネルに接続されていたのはCとDの2つであった（AとBについてはファンネルへの接続ラインはなかった）。</p> <p>[推定原因] ○計器ドレンの排出先は、計測対象のプロセス流体を処理する場合と同じ放射性液体廃棄物処理系へ接続すべきであるが、設計当時はその考え方が文書で明確化されなかったため、当該箇所は設計段階からSDファンネルに接続されたものと推定される。</p> <p>[系統概略図]</p>

<p style="text-align: right;">— 想定排水範囲（純水充てん部）</p>	<p style="text-align: center;">放射線影響</p> <p>○当該ドレン配管を改造し放射性液体廃棄物処理系のファンネルに接続する、または、当該ドレン配管を閉止する。 ○現在の設計においては、ドレン配管の接続先をプロセス流体のドレン接続先とあわせることを明確にしており、同様な不具合は発生しないものと考えられる。</p> <p style="text-align: center;">放出放射能評価</p> <p>○トリチウムの放出濃度</p> <ul style="list-style-type: none"> 計器点検時に排出されたドレン量を、保守的に4.2リットルと仮定して、SDファンネルから放出されるトリチウム濃度を評価した結果、濃度は約$1.3 \times 10^{-2} \text{Bq/cm}^3$と評価され、検出限界値 ($5.0 \times 10^{-2} \text{Bq/cm}^3$) 未満となった。 <p>○法令との比較</p> <ul style="list-style-type: none"> 法令で定める周辺監視区域外の水中の濃度限度 (60Bq/cm³) と比較すると、本事例で放出されるトリチウム濃度 (約$1.3 \times 10^{-2} \text{Bq/cm}^3$) は約4,000分の1となる。 <p style="text-align: center;">外部への影響</p> <p>○放出されるトリチウムの濃度は検出限界値未満であることから、本事例は周辺環境へ影響を与えない。</p>

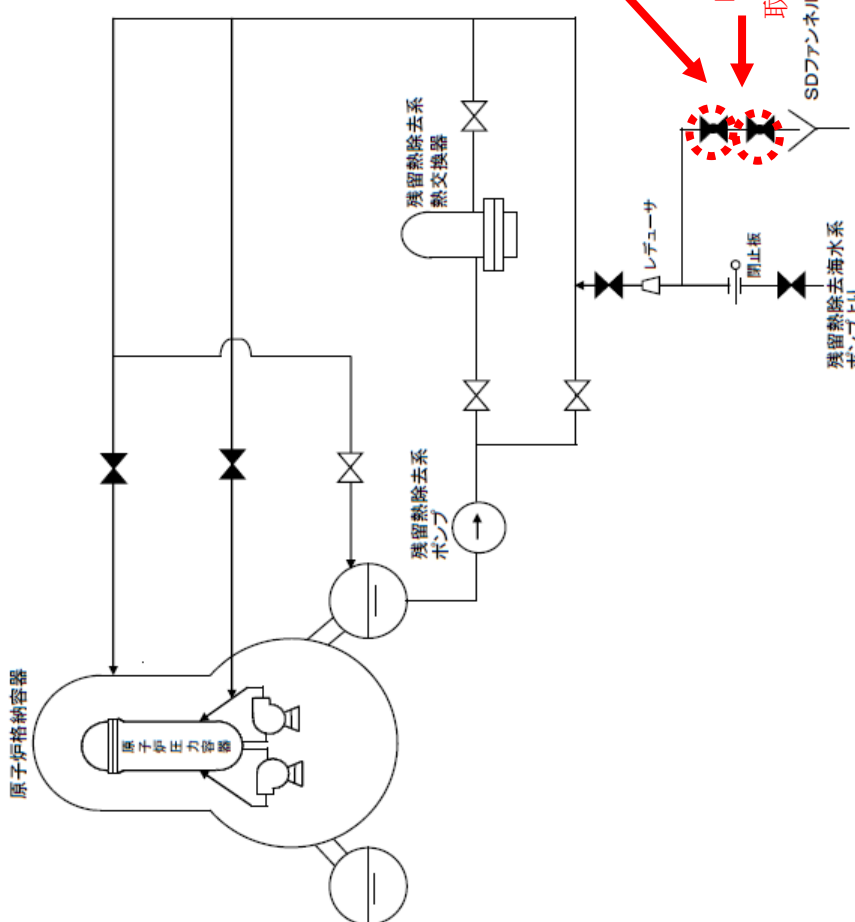
2	福島第一原子力発電所3号機 残留熱除去系－残留熱除去海水系連絡配管ドレン配管における接続
<p>調査結果の概要</p> <p>[確認された事象]</p> <p>○ 残留熱除去系－残留熱除去海水系連絡配管*のドレン配管が、放射性物質を含む水を取り扱うファンネルに接続されるべきところ、SDファンネルに接続されていることが確認された。</p> <p>* 残留熱除去系－残留熱除去海水系連絡配管：残留熱除去海水系ポンプを利用して、原子炉格納容器に注水するための接続配管。</p> <p>[推定原因]</p> <p>○ プラントメカの設計では、残留熱除去海水系と残留熱除去系との系統上の境界は閉止板下流のレデュース部としており、また、海水ドレンは液体廃棄物処理系に混入させないこととしていた。詳細設計では、当該連絡配管のドレン配管は閉止板とレデュースの間に接続しているため、当該ドレン配管を残留熱除去海水系に分類したことから、SDファンネルに接続したものと推定する。</p>	<p>対策</p> <p>○ 当該ドレン配管は閉止板により残留熱除去海水系から隔離されており、海水が排水されることはないことから、当該ドレン配管を改造し放射性液体廃棄物処理系のファンネルに接続する。</p> <p>○ 現在の設計においては、放射性の系統と非放射性の系統の境界近傍からのドレン配管の接続先は、放射性液体廃棄物処理系のファンネルとすることを明確にしており、同様な不具合は発生しないものと考えられる。</p>
<p>[系統概略図]</p>

<p>放出放射能評価</p> <p>○ 連絡配管の点検記録等を調査した結果、当該のSDファンネルに排水した実績はなかった。</p>
外部への影響

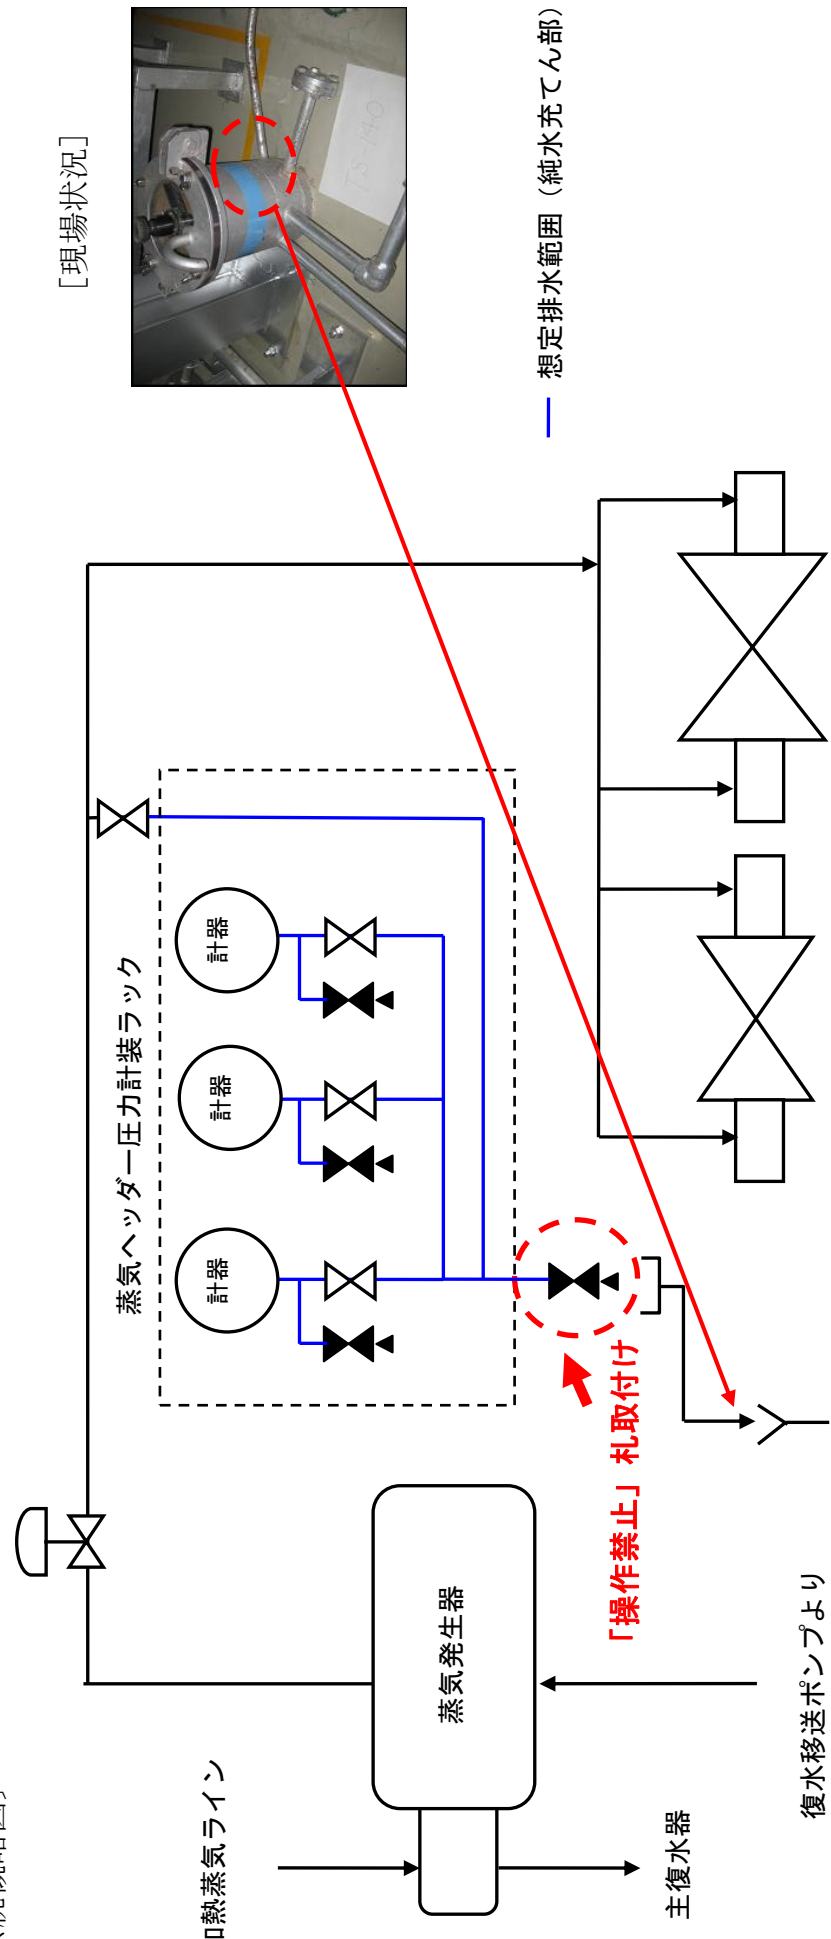
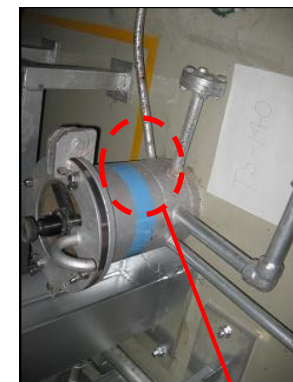
<p>4 福島第一原子力発電所5号機タービン格ランドシール蒸気系ヘッダー圧力計装ラックドレン配管における接続</p>	<p>調査結果の概要</p>
<p>対策</p>	<p>確認された事象] ○タービン格ランドシール蒸気系*1ヘッダー圧力計装ラックドレン配管が、放射性物質を含む水を取り扱うファンネルに接続されるべきところ、SDファンネルに接続されていることが確認された。 *1：タービン格ランドシール蒸気系：主タービン軸封部（タービン車軸とケーシングの隙間）から復水器への空気の侵入を防ぐとともに、主タービン駆動蒸気が外部へ流出しないよう軸封部を気密化するための蒸気を発生させる系統 [推定原因] ○計器ドレンの排出先は、計測対象のプロセス流体を処理する場合と同じ放射性液体廃棄物処理系へ接続すべきであるが、設計当時はその考え方が文書で明確化されていなかったため、当該箇所は設計段階からSDファンネルに接続されたものと推定される。</p>
<p>放出放射能評価</p>	<p>[系統概略図]

検出器点検後のインサートには、計器側から純水を充填し、プロセス側の母管まで計装配管を逆流させるように水張り操作を行う。</p>
<p>外部への影響</p>	<p>○トリチウムの放出濃度 ・計器点検時に排出されたドレン量を保守的に2200 cm³と仮定し、SDファンネルから放出されるトリチウム濃度を評価した結果、排水量及びSDタンク水量から濃度は約 2.0×10⁻² Bq/cm³と評価され、検出限界値(5.0×10⁻² Bq/cm³)未満となった。 ○法令との比較 ・法令で定める周辺監視区域外の水中の濃度限度(60Bq/cm³)と比較すると、本事例で放出されるトリチウム濃度(約 2.0×10⁻²Bq/cm³)は約3,000分の1となる。</p>
<p>外部への影響</p>	<p>○放出されるトリチウムの濃度は検出限界値未満であることから、本事例は周辺環境へ影響を与えるものではない。</p>

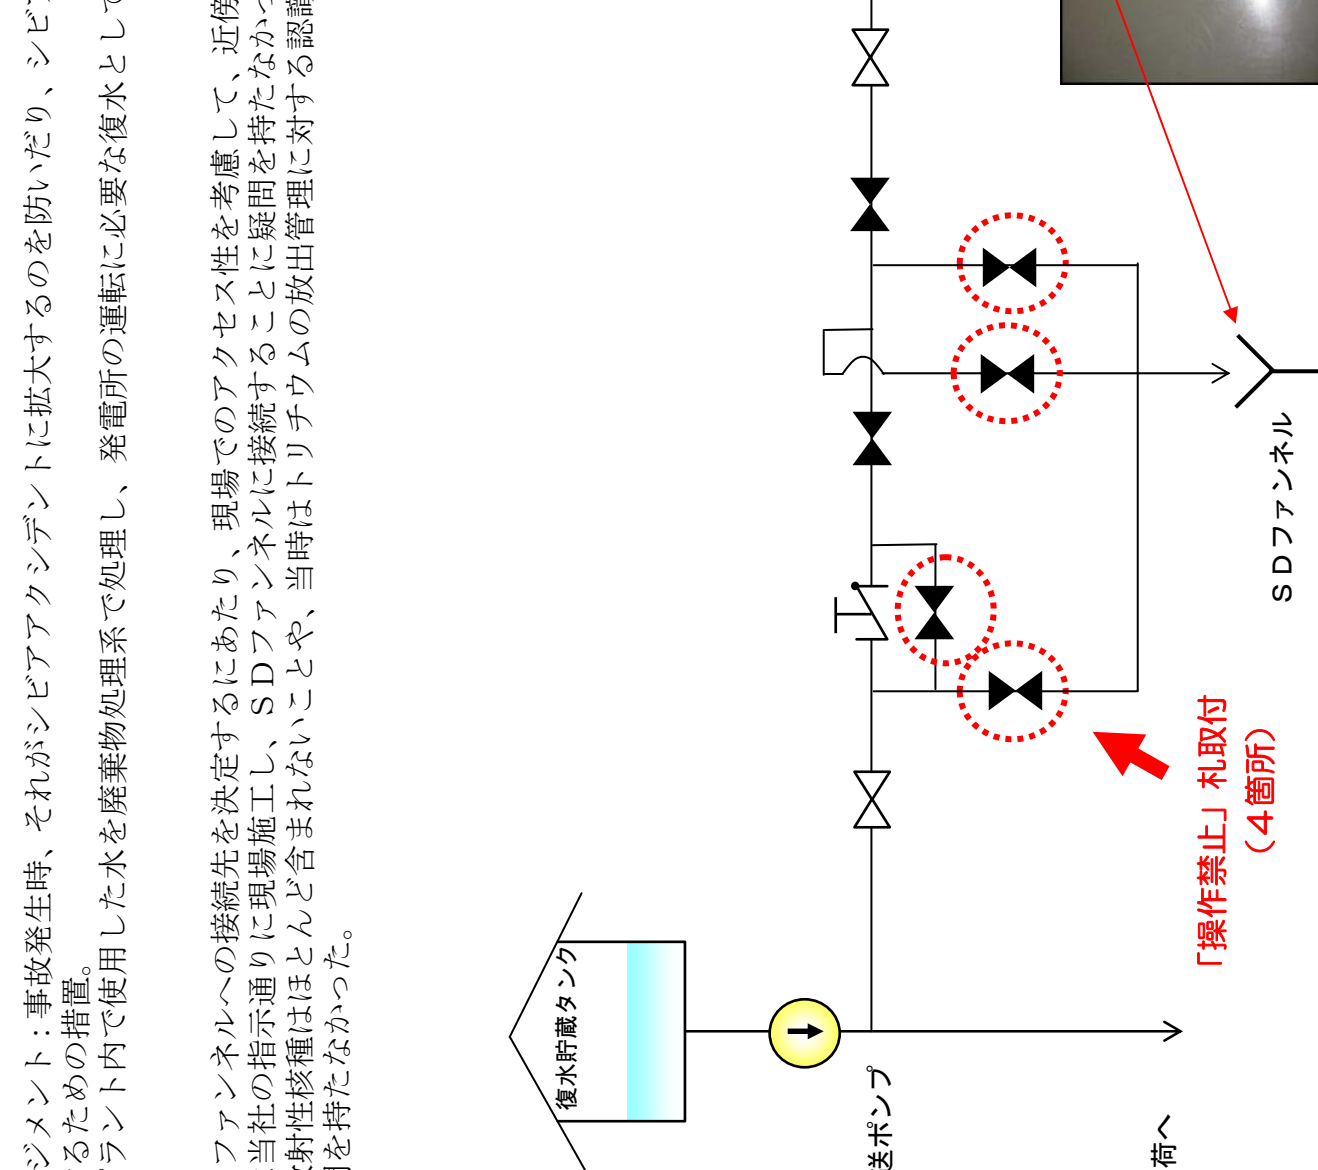
5	福島第一原子力発電所5号機 復水補給水系－消火系連絡配管におけるドレン・ベント配管の接続
[確認された事象]	<p>○第17回定検（平成11年～12年）にアクシデントマネジメント*1対策として改造工事を行った際に追加で設置した復水補給水系*2－消火系連絡配管のドレン・ベント配管が、放射性物質を含む水を取り扱うファンネルに接続されるべきところ、SDファンネルに接続されていることが確認された。</p> <p>*1：アクシデントマネジメント：事故発生時、それがシビアアクシデントに拡大するのを防いだり、シビアアクシデントに拡大した場合でも、その影響を緩和するための措置。</p> <p>*2：復水補給水系：プラント内で使用した水を廃棄物処理系で処理し、発電所の運転に必要な復水として使用する系統</p>
[推定原因]	<p>○当社は、復水補給水系のファンネルへの接続先を決定するにあたり、現場でのアクセス性を考慮して、近傍にあったSDファンネルに接続することとした。施工企業は当社の指示通りに現場施工し、SDファンネルに接続することに疑問を持たなかった。当社は、復水補給水系は基本的にはトリチウム以外の放射性核種はほとんど含まれないことや、当時はトリチウムの放出管理に対する認識が低かったことから、SDファンネルに接続することに疑問を持たなかった。</p>
[系統概略図]

調査結果の概要	<p>○当該ドレン配管を改造し放射性液体廃棄物処理系のファンネルに接続する、または、当該ドレン配管を閉止する。</p> <p>○現在の設計管理、工事監理の仕組みに加え、継続的な教育によるトリチウムに対する意識向上により、同様な不具合は発生しないものと考えられる。</p>
対策	<p>放出放射能量評価</p> <p>○連絡配管の工事記録、点検記録を調査した結果、当該のSDファンネルに排水した実績はなかった。</p>
外部への影響	<p>外部への影響</p>

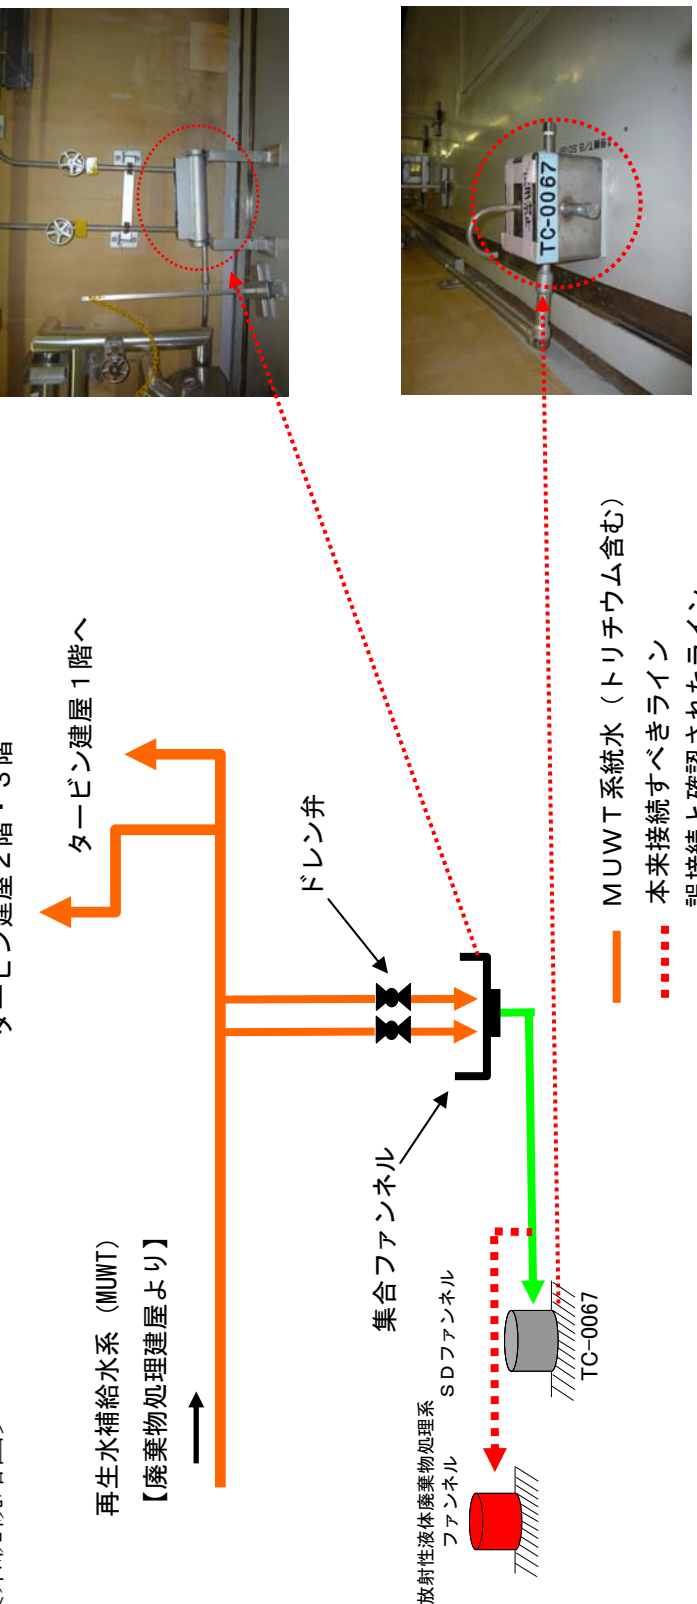
第15回および第17回定期検査で実施した給水加熱器の取替工事に伴い、再生水補給水系の配管を切断した際、系統水をドレン配管からSDファンネルに計2回排水していたが、その際のトリチウム放出量は、最大で約 3.6×10^8 ベクレルと計算され、保安規定に定める年間の放出管理基準値（ 1.4×10^{13} ベクレル）の約38,000分の1であり、年間の平均放出量^{※2}（ 7.6×10^{11} ベクレル）に加算した場合でも、年間放出量に影響しない程度のものであった。

<p>9</p>	<p>福島第二原子力発電所1号機 タービン建屋 再生水補給水系ドレン配管における接続</p>
<p>調査結果の概要</p>	<p>対策</p>
<p>[確認された事象] ○再生水補給水系 (MUWT) ドレン配管が、放射性液体廃棄物処理系のファンネルに接続されるべきところ、SDファンネルに接続されていることが確認された。 [推定原因] ○建設時から現在までの設計の考え方では、MUWT ドレンの排出先は放射性液体廃棄物処理系のファンネルへ導くこととしていたが、当該ドレン箇所近傍に放射性液体廃棄物処理系のファンネルがなかったことから、ドレン配管の接続箇所をプラントメーカーが再検討した結果、MUWT は基本的に放射性核種をほとんど含まないことから、SDファンネルへ接続する設計としたと推定される。なお、建設当時はトリチウムの放出管理に対する認識が低かったことを確認した。</p>	<p>○当該ドレン配管を改造し放射性液体廃棄物処理系のファンネルに接続する。 ○現在の設計管理、工事監理の仕組みに加え、継続的な教育によるトリチウムに対する意識向上により、同様な不具合は発生しないものと考えられる。</p>
<p>[系統概略図] タービン建屋2階・3階 再生水補給水系 (MUWT) 【廃棄物処理建屋より】 放射性液体廃棄物処理系ファンネル SDファンネル 集合ファンネル ドレン弁 タービン建屋1階へ TC-0067 MUWT系統水 (トリチウム含む) 本来接続すべきライン 誤接続と確認されたライン</p>

<p>放出放射能量評価</p> <p>○トリチウムの放出濃度</p> <ul style="list-style-type: none"> 過去の給水加熱器の取替工事の実施した際、当該再生水補給水系配管が干渉したことから、系統を隔離し系統水をドレン配管からSDファンネルへ2回排出された。 このときの排水量を配管の容積より保守的に $1.7 \times 10^6 \text{ cm}^3/\text{回}$ と仮定して評価した結果、SD受タンクから放出されるトリチウム量は約 $3.6 \times 10^8 \text{ Bq}$、周辺監視区域外の水中の濃度は約 $1.2 \times 10^{-4} \text{ Bq/cm}^3$ と評価した。 <p>○法令との比較</p> <ul style="list-style-type: none"> 周辺監視区域外の水中の濃度は約 $1.2 \times 10^{-4} \text{ Bq/cm}^3$ であり、法令で定める濃度限度 (3ヶ月平均 60 Bq/cm^3) 未満である。 <p>外部への影響</p> <p>○放出されるトリチウム量及び周辺監視区域外の水中の濃度は、法令で定める値未満であることから、外部への影響はない。</p>

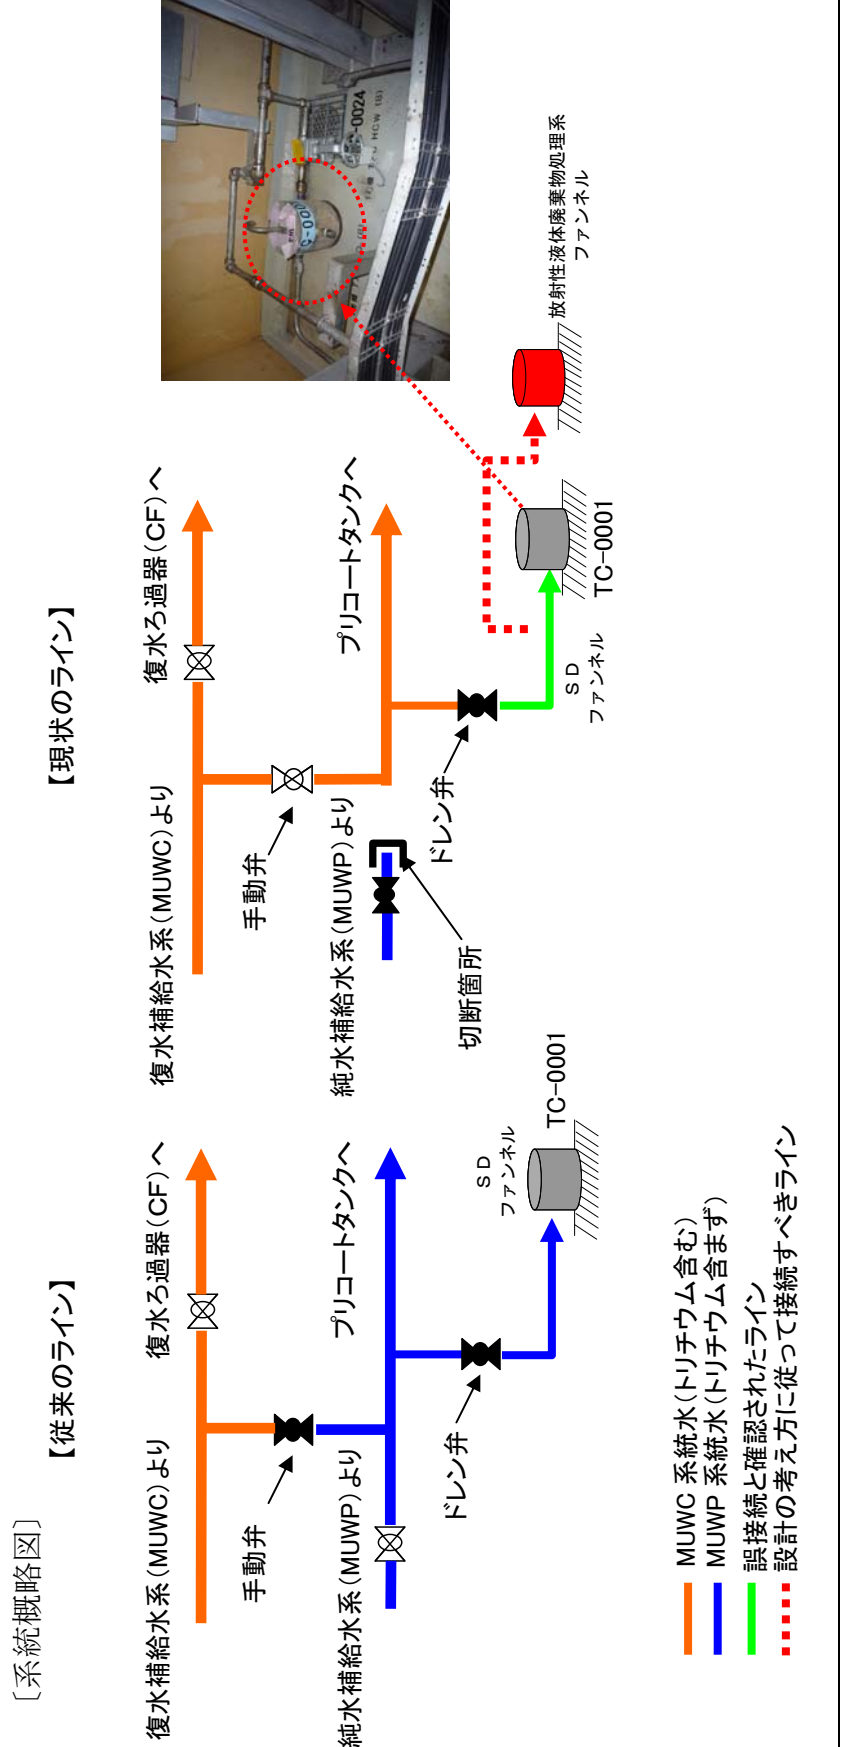
（2）福島第二原子力発電所1号機 タービン建屋 復水浄化系復水ろ過設備補給水ドレン配管における接続

10	福島第二原子力発電所1号機 タービン建屋 復水浄化系復水ろ過設備	補給水ドレン配管における接続
<p style="text-align: center;">調査結果の概要</p>		
<p>[確認された事象]</p>	<p>○復水浄化系復水ろ過設備への補給水である復水補給水系 (MUWC) ドレン配管が、放射性液体廃棄物処理系のファンネルに接続されるべきところ、SDファンネルに接続されていることを確認した。</p>	
<p>[推定原因]</p>	<p>○本系統は、復水浄化系復水ろ過設備への補給水源として、MUWCを復水ろ過器の補給水に使用し、純水補給水系 (MUWP) をプリコトタンク*1の補給水に使用する設計であった。当該ドレン配管は、MUWPとMUWCが手動弁でつながっている配管に接続されていた。</p> <p>○建設当時から現在までの設計の考え方では、MUWPはSDファンネル、MUWCは放射性液体廃棄物処理系のファンネルに導くこととしており、プリコトタンクには主にMUWPを使用するため、当該ドレン配管をSDファンネルへ接続する設計としたと推定される。</p> <p>○しかしながら、プリコトタンクにはMUWCも使用することを考慮し、当該ドレン配管を放射性液体廃棄物処理系ファンネルへ接続する設計とすべきであったが、設計の配慮が不足していた。</p> <p>○その後、平成19年11月に実施した改造工事に伴う運用変更を行い、MUWP側配管を切断しプリコトタンクの補給水源としてMUWCを使用するラインに変更したが、この時点で当該ドレン配管が、建設当時から接続が不適切と思わなかったため、排出先の変更については検討が十分にされず、SDファンネルに接続したままとなった。</p> <p>*1：復水ろ過器のフィルターの樹脂をコーティングする際に使用するタンク。</p>	
<p style="text-align: center;">放射線量評価</p>		
<p>○トリチウムの放出濃度</p> <ul style="list-style-type: none"> 過去の復水浄化系の機器点検のため、系統水をドレン配管からSDファンネルへ1回排出された。 このときの排水量を配管の容積より保守的に$4.0 \times 10^4 \text{cm}^3$と仮定して評価した結果、SD受タンクから放出されるトリチウム量は約$1.1 \times 10^7 \text{Bq}$、周辺監視区域外の水中の濃度は約$1.8 \times 10^{-8} \text{Bq/cm}^3$と評価した。 <p>○法令との比較</p> <ul style="list-style-type: none"> 周辺監視区域外の水中の濃度は約$1.8 \times 10^{-8} \text{Bq/cm}^3$であり、法令で定める濃度限度 (3ヶ月平均$60 \text{Bq/cm}^3$) 未満である。

<p style="text-align: center;">外部への影響</p>		
<p>○放出されるトリチウム量及び周辺監視区域外の水中の濃度は、法令で定める値未満であることから、外部への影響はない。</p>

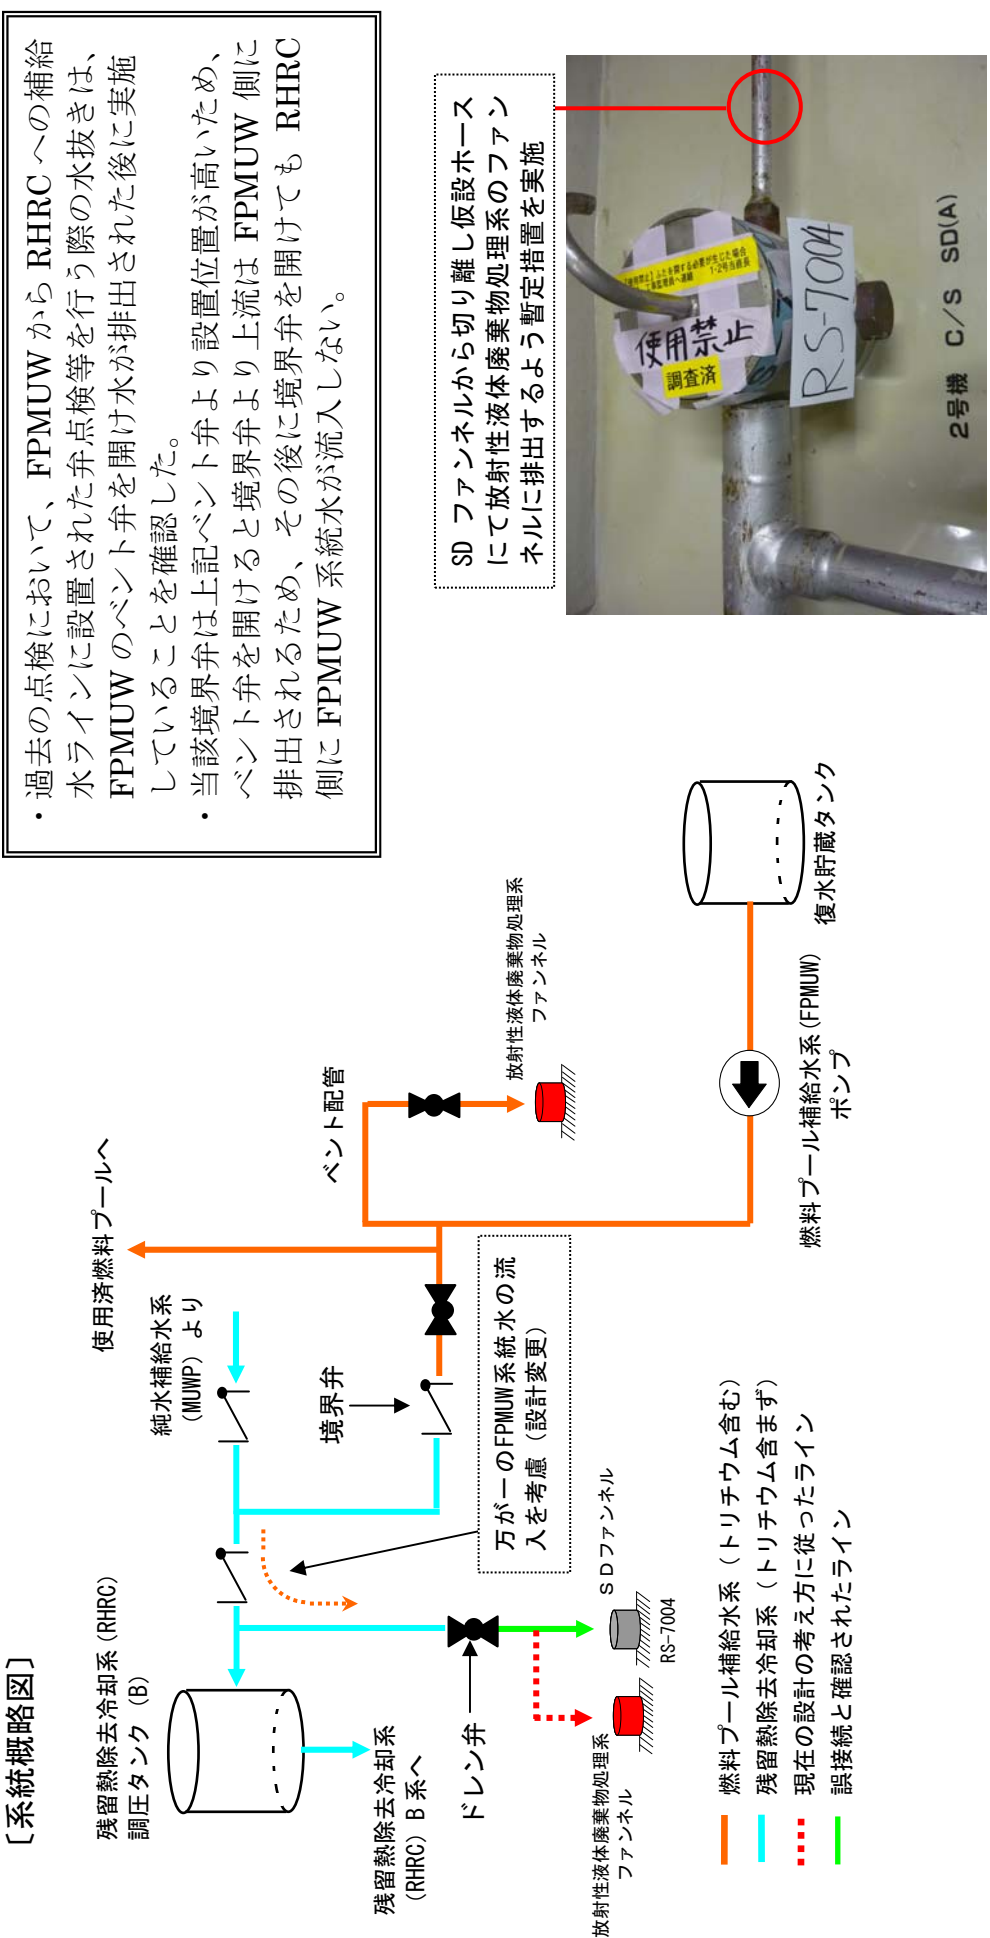
<p>1 3</p>	<p>福島第二原子力発電所2号機原子炉建屋 残留熱除去冷却系調圧タンク (B) 廻りドレン配管における接続</p>
<p>調査結果の概要</p>	<p>対策</p>
<p>[確認された事象] ○残留熱除去冷却系 (RHRC) の調圧タンク (B) に接続される燃料プール補給水系 (FPMUW) 供給ラインのうち、両系の境界弁よりRHRC側に設置されるドレン配管がSDファンネルに接続されていることが確認された。 [推定原因] ○福島第二1・2号機の建設当時の設計の考え方は、境界弁よりRHRC側の供給ラインのドレン配管は、RHRCの設計の考え方に従いSDファンネルに導くこととしており、この考え方に基づき設計がなされ、施工されたことを確認した。 ○その後、昭和55年以降に建設着工した福島第二3・4号機の設計から、供給ラインのRHRC側のドレンであっても放射性液体廃棄物処理系のファンネルに導くよう設計変更を行っており、現在の設計の考え方も放射性液体廃棄物処理系のファンネルに接続することから、現在の設計の考え方に照らして誤接続と判断した。</p>	<p>○当該ドレン配管を改造し放射性液体廃棄物処理系のファンネルに接続する。 ○現在の設計においては、放射性の系統と非放射性の系統の境界近傍からのドレン配管の接続先は、放射性液体廃棄物処理系のファンネルとすることを明確にしておき、同様な不具合は発生しないものと考えられる。</p>
<p>放出放射能評価</p>	<p>放出放射能評価</p>
<p>トリチウムの放出濃度</p>	<p>○トリチウムの放出濃度 ・これまでの運用を確認した結果、当該SDファンネルへの排出実績がないことからトリチウムの放出はなかった。 ○法令との比較 —</p>
<p>外部への影響</p>	<p>外部への影響</p>

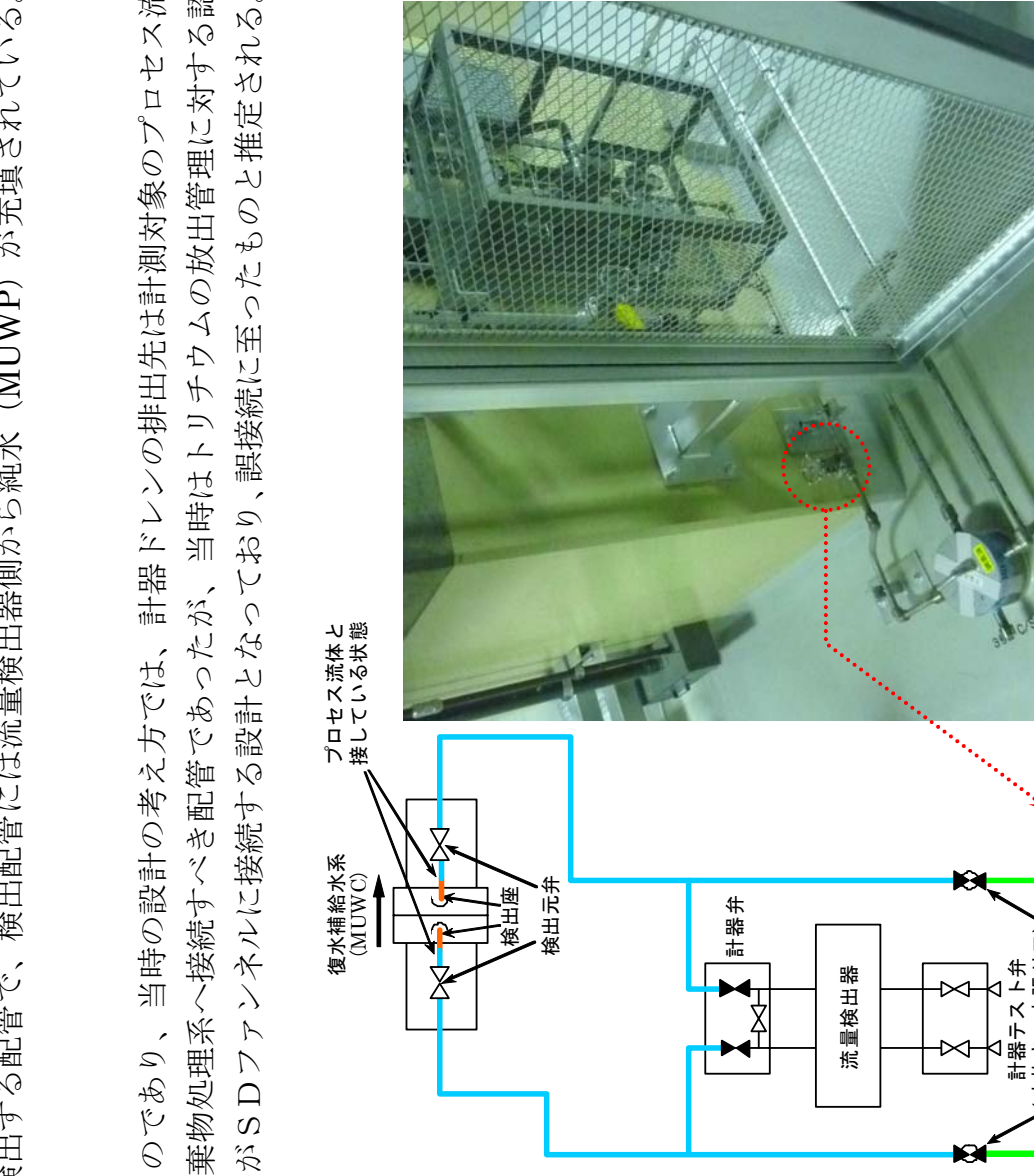
15	福島第二原子力発電所3号機 原子炉建屋 復水補給水系 R P V / P C V注水流量検出器ドレン配管における接続
調査結果の概要	
[確認された事象]	<p>○復水補給水系 (MUWC) の R P V / P C V注水流量計*1のドレン配管が、放射性液体廃棄物処理系ファンネルに接続されるべきところ、SDファンネルに接続されていることを確認した。</p> <p>*1：R P V / P C Vへの MUWC の注水流量を検出する配管で、検出配管には流量検出器側から純水 (MUWP) が充填されている。</p>
[推定原因]	<p>○当該ドレン配管は、平成13年6月に新設されたものであり、当時の設計の考え方では、計器ドレンの排出先は計測対象のプロセス流体 (MUWC) を処理する場合と同じ放射性液体廃棄物処理系へ接続すべき配管であったが、当時はトリチウムの放出管理に対する認識が低く、配管施工図では当該ドレン配管の接続先がSDファンネルに接続する設計となっており、誤接続に至ったものと推定される。</p>
[系統概略図]

<p>プロセス流体 (MUWC：橙色部) と検出配管の充填水 (純水：水色部) は接しているため、プロセス流体が検出配管内に拡散することが懸念されるが、通常の計器点検においては、計器弁、及びドレン弁は「全開」しておりSDファンネルに排出することはない。</p> <p>なお、検出器点検後は、計器テスト弁から純水を充填し、プロセス側の母管まで計装配管を逆流させるように水張り操作を行う。</p> <p> — 復水補給水系 (トリチウム含む) — 検出配管 (純水充填部) - - - 本来接続すべきライン — 誤接続と確認されたライン </p>
放出放射能評価	
<p>○トリチウムの放出濃度</p> <ul style="list-style-type: none"> ・過去の点検実績は、4回であった。 ・計器点検での排水は、純水と考えられるが水抜き時に排出される量を保守的に2,000 cm³と仮定して評価した結果、SD受タンクから放出されるトリチウム濃度は約0.006 Bq/cm³と評価され、検出限界値(0.04 Bq/cm³)未満となった。 <p>○法令との比較</p> <ul style="list-style-type: none"> ・法令で定める周辺監視区域外の水中の濃度限度(60 Bq/cm³)と比較すると、本事例で放出されるトリチウム濃度(約0.006 Bq/cm³)は約10,000分の1となる。

外部への影響	
<p>○放出されるトリチウム濃度は検出限界値未満であることから、本事例は周辺環境へ影響を与えない。</p>

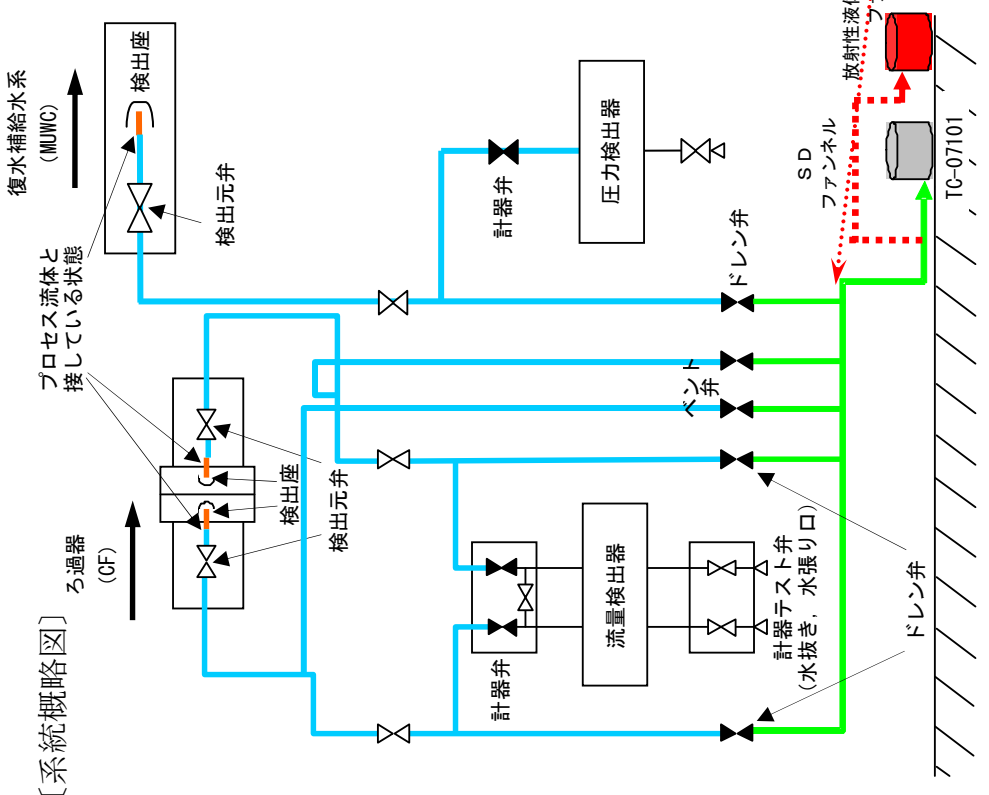
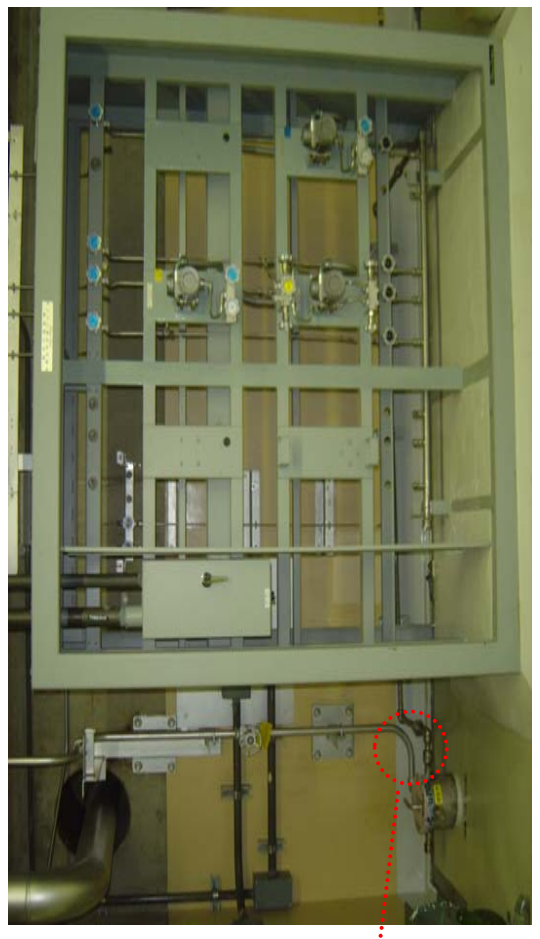
プロセス流体 (CF：橙色部) と検出配管の充填水 (純水：水色部) は接しているため、プロセス流体が検出配管内に拡散することが懸念されるが、検出配管内の水は静止流体であり接触面積が極わずかであること、且つ検出配管長が長いことから、計器点検後のエアイベント時及び計器交換での水抜き時にドレンとして排出される可能性のある充填水にプロセス流体は含まれておらず、排出したドレンは純水と考えられる。

復水ろ過系 (トリチウム含む)
 検出配管 (純水充填部)
 本来接続すべきライン
 誤接続と確認されたライン

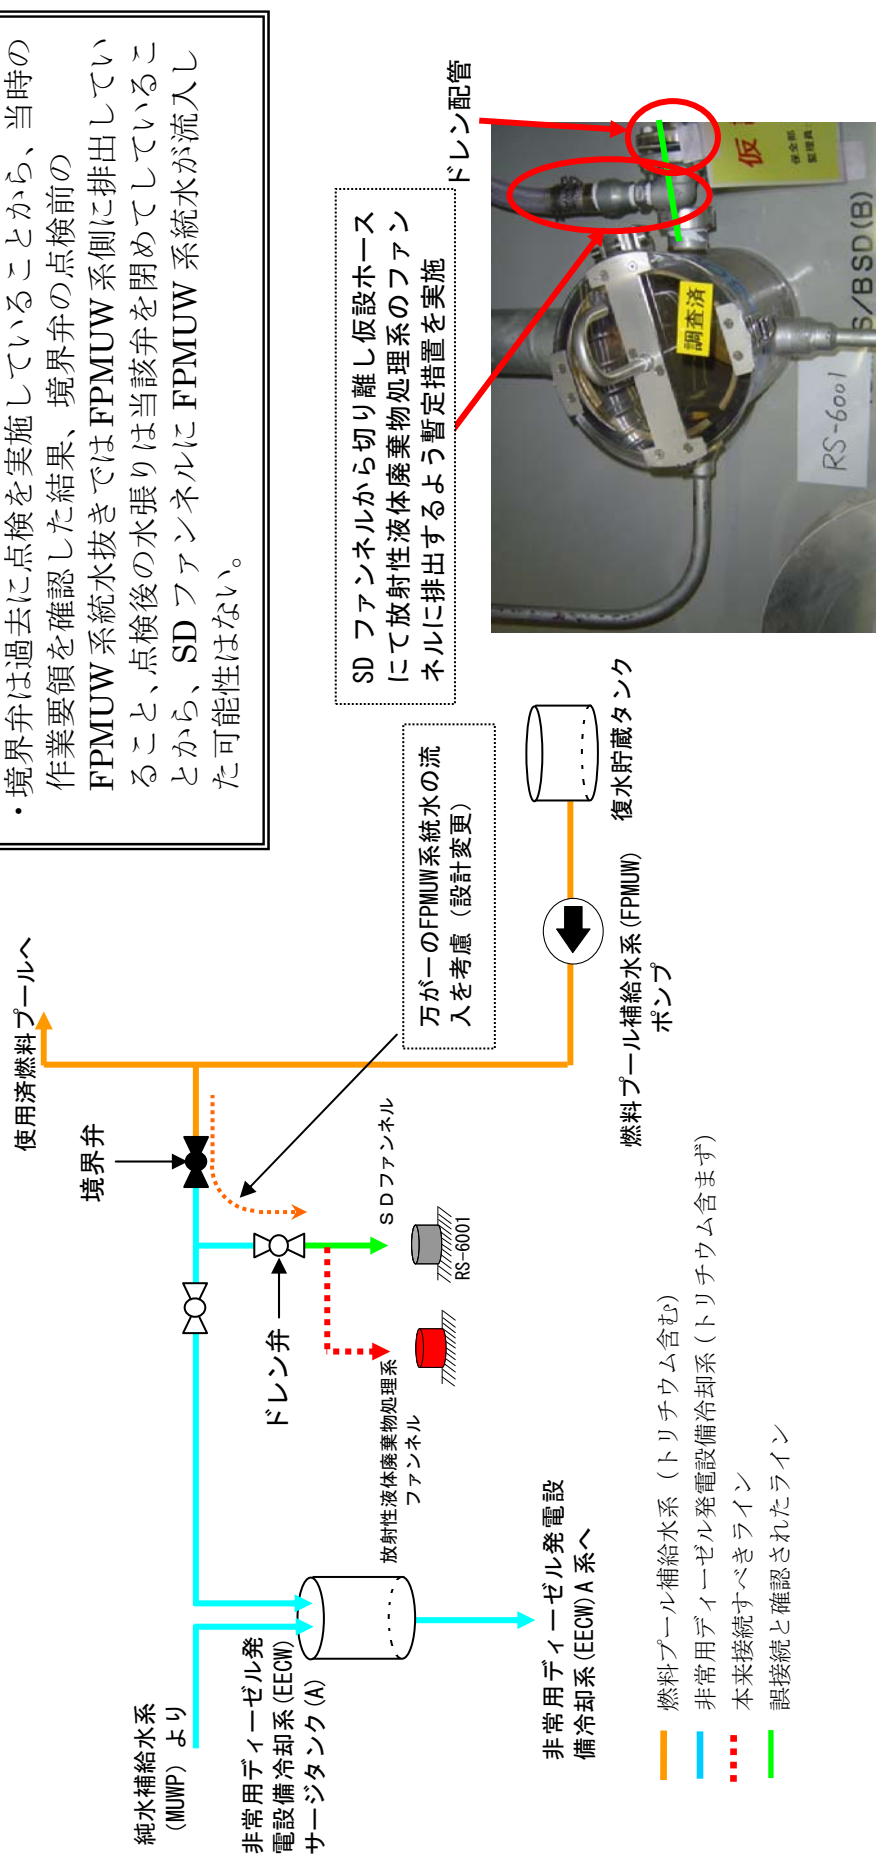
○建設当時から現在までの設計の考え方では、FPMUW 系統水が流入する当該ドレンの排出先は、放射性液体廃棄物処理系のファンネルにすべき配管であったが、配管施工図では当該ドレン配管の接続先がSDファンネルに接続する設計となっており、誤接続に至ったものと推定される。なお、建設当時はトリチウムの放出管理に対する認識が低かったことを確認した。

・FPMUW 系の補給水ラインに設置された境界弁は運転中・定検中ともに開閉操作をしないため、SDファンネルへの FPMUW 系統水の流入はない。
・境界弁は過去に点検を実施していることから、当時の作業要領を確認した結果、境界弁の点検前の FPMUW 系統水抜きでは FPMUW 系側に排出していること、点検後の水張りは当該弁を閉めてしていることから、SDファンネルに FPMUW 系統水が流入した可能性はない。

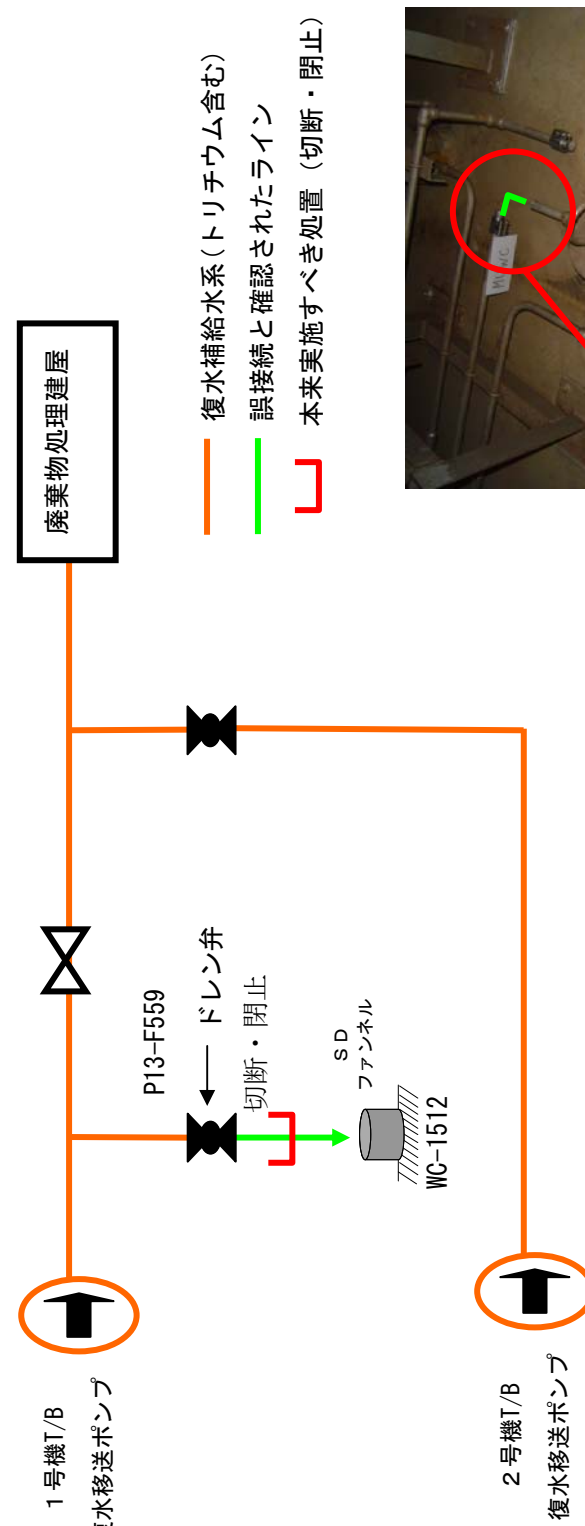
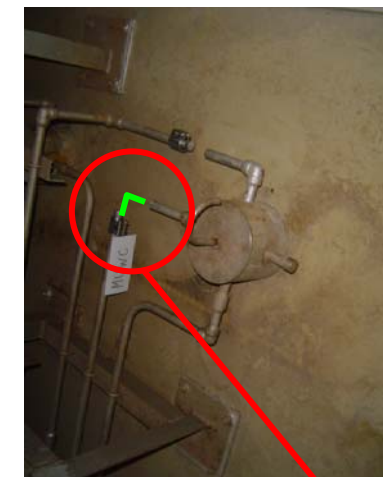
<p>26</p>	<p>福島第二原子力発電所1号機トレンチ内 復水補給水系ドレン配管における接続</p>	<p style="text-align: center;">調査結果の概要</p> <p>[確認された事象] ○復水補給水系(MUWC)のドレン配管が、本来は閉止等処置されるべきところSDファンネルに接続されていることが確認された。</p> <p>[推定原因] ○当該配管は MUWC 系統の建設時の耐圧試験、配管洗浄作業に使用した清浄な水の排出用にSDファンネルに接続されたもので、運転開始以降は使用しないためSDファンネルから切り離すべきであったが、建設時の作業が完了した後に切断・閉止の処置が行われないうまま現状に至ったものと推定される。なお、建設当時は、トリチウムの放出管理に対する認識が低かったことを確認した。</p> <p>[系統概略図]</p>

<p style="text-align: right;"> ○ 復水補給水系 (トリチウム含む) ○ 誤接続と確認されたライン ○ 本来実施すべき処置 (切断・閉止) </p> <div style="border: 1px solid black; padding: 5px; margin-top: 10px;"> これまでの運用を確認した結果、当該ドレン弁の操作実績がないことからSDファンネルへの排出はなかった。 </div> <div style="border: 1px dashed black; padding: 5px; margin-top: 10px;"> SD ファンネルから切り離し閉止キヤップ取付を実施 </div>

<p style="text-align: center;">対策</p> <p>○当該ドレン配管を切断・閉止しSDファンネルと隔離した。今後、当該ドレン配管を使用しないこととした。</p> <p>○現在の設計管理、工事監理の仕組みに加え、継続的な教育によるトリチウムに対する意識向上により、同様な不具合は発生しないものと考えられる。</p> <p style="text-align: center;">放出放射能評価</p> <p style="text-align: center;">外部への影響</p>

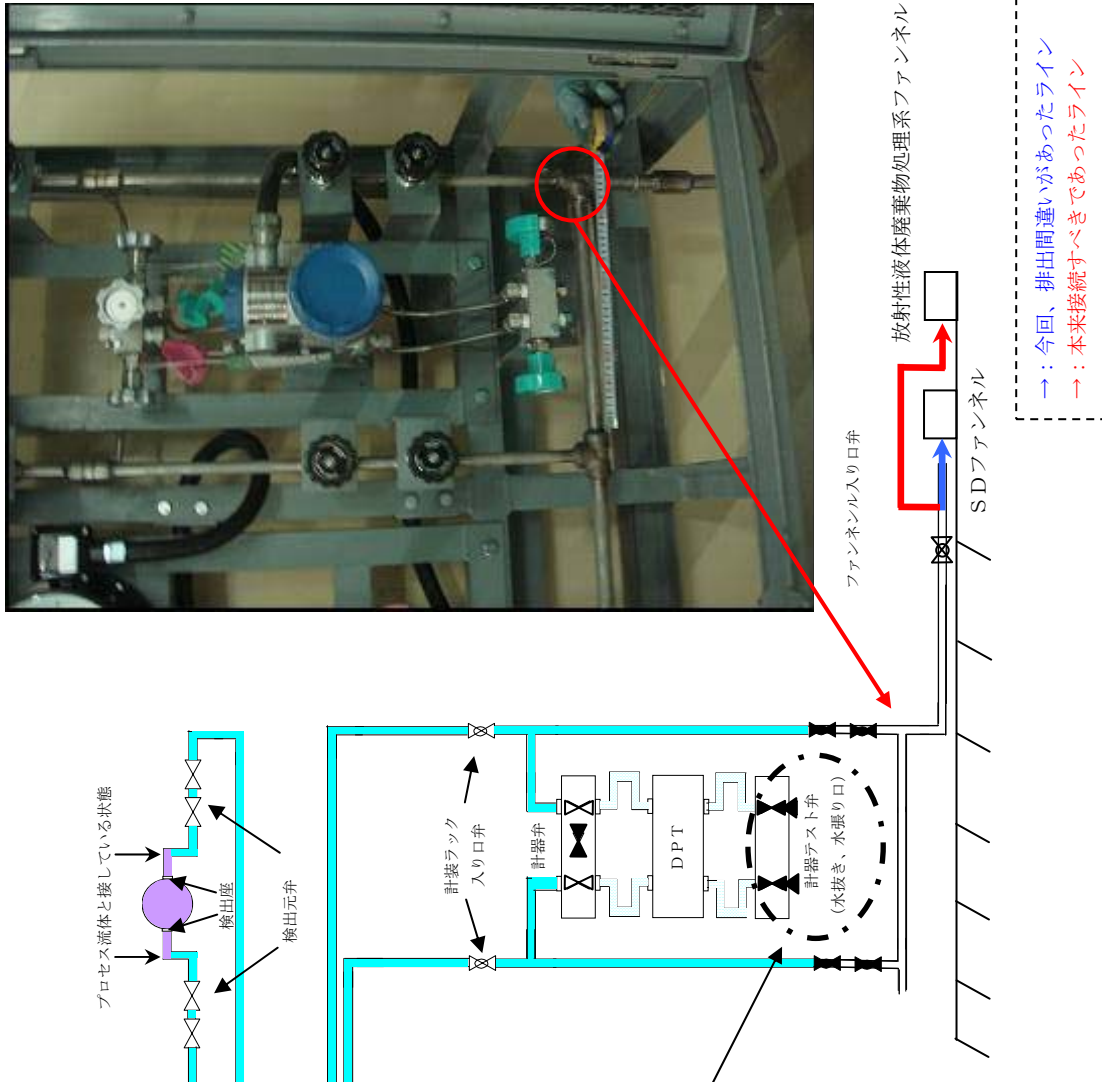
28	柏崎刈羽原子力発電所1号機 原子炉隔離時冷却系蒸気管差圧検出配管ドレン配管における接続
調査結果の概要	対策
<p>[確認された事象]</p> <p>○原子炉隔離時冷却系蒸気管差圧検出配管*1のドレン配管が、放射性液体廃棄物処理系のファンネルに接続されている箇所が1箇所確認された。</p> <p>*1：RCICタービンの駆動蒸気の差圧を検出する配管で、検出配管には水位検出器側から純水(MUWP)が充填されている。</p> <p>[推定原因]</p> <p>○計器ドレンの排出先は、計測対象のプロセス流体を処理する場合と同じ放射性液体廃棄物処理系へ接続すべきであるが、設計当時の考えの方が文書で明確化されていなかったため、当該箇所は設計段階からSDFファンネルに接続されたものと推定される。</p>	<p>○当該ドレン配管を改造し放射性液体廃棄物処理系のファンネルに接続する。</p> <p>○現在の設計においては、ドレン接続先をプロセス流体のドレン接続先とあわせることを明確にしており、同様な不具合は発生しないものと考えられる。</p>
[系統概略図]	放出放射能評価
<p>プロセス流体（RCIC駆動蒸気）と検出配管の充填水（純水）は接しているため、プロセス流体が検出配管内に拡散することが懸念されるが、検出配管内の水は静止流体であり接触面積が極わずかであること且つ検出配管長が長いことから、計器点検時にドレンとして排出される可能性のある計器廻りの水中にプロセス流体は含まれておらず、排出したドレンは純水と考えられる。</p>	<p>放出放射能評価</p> <p>○トリチウムの放出濃度</p> <ul style="list-style-type: none"> 通常の点検手順においてプロセス流体をSDFファンネルに流すことはないが、SDFファンネルに排出することが可能な配管構造となっていることから、計器からのドレンの全量がプロセス流体且つ計器点検時に排出されるドレン量を210cm³と保守的に仮定して、SDF収集タンクから放出されるトリチウム濃度を評価した結果、濃度は約2.4×10⁻³Bq/cm³と評価され、検出限界値（1.4×10⁻¹Bq/cm³）未満となった。 <p>○法令との比較</p> <ul style="list-style-type: none"> 法令で定める周辺監視区域外の水中の濃度限度（60Bq/cm³）と比較すると、本事例で放出されるトリチウム濃度（約2.4×10⁻³Bq/cm³）は約20,000分の1となる。

<p>計器点検後のインサービスにあたっては、計器テスト弁から純水を充填し、プロセス側の母管まで計器配管を逆流させるように水張り操作を行う。</p>	<p>外部への影響</p> <p>○トリチウムが仮に放出されたとしても、その濃度は検出限界値未満であることから、本事例は周辺環境へ影響を与えないものではない。</p>

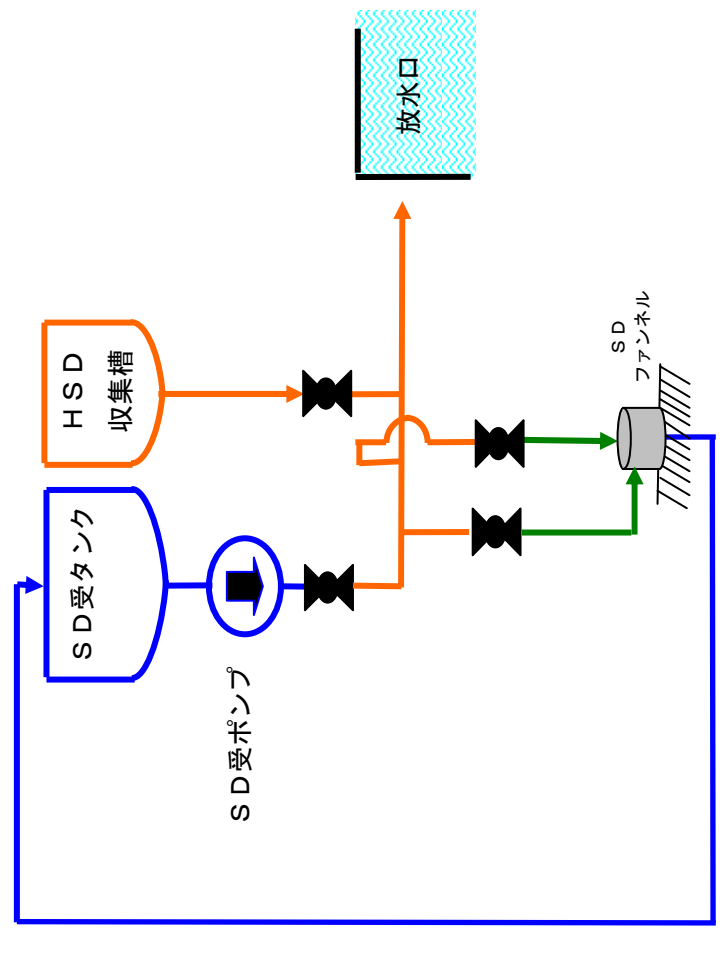
事例 ①	シャワードレン系放水口放出ラインベント配管における接続	事例 ②	シャワードレン系放水口放出ラインドレン・ベント配管における接続
調査結果の概要		調査結果の概要	
<p>〔確認された事象〕</p> <p>○HSD放水口放出ベント・ドレン配管が、SDファンネルに接続されていることが、1号機、3号機、4号機、廃棄物処理建屋（1号トレンチ）で各々1箇所確認された。</p> <p>〔推定原因〕</p> <p>○設計の考え方は、当該配管はSDファンネルへ導くこととしており、この考え方通り詳細設計、施工されたことを確認した。</p> <p>○HSDより放水口へ放出する場合は、放出トリチウム放射能について測定管理を実施しているため、測定管理された水がSDファンネルよりSD受タンクを経由し放水口へ放出され、測定管理されたトリチウムのため管理されないトリチウムの放出の可能性はない。</p>	<p>〔確認された事象〕</p> <p>○HSD放水口放出ラインドレン・ベント配管が、SDファンネルに接続されていることが、1号機で4箇所、2号機で5箇所確認された。</p> <p>〔推定原因〕</p> <p>○設計の考え方は、当該配管はHSDファンネルまたはSDファンネルへ導くこととしており、この考え方通りに詳細設計、施工されたことを確認した。</p> <p>○HSD収集槽からHSD収集ポンプを経由し、放水口へ放出する場合は、放出トリチウム放射能について測定管理を実施しているため、測定管理された水がSDファンネルよりSD受タンクを経由し放水口へ放出されても、すでに測定管理されたトリチウムのため管理されないトリチウムの放出の可能性はない。</p>		
<p>〔系統概略図〕</p>

<p>これまでの運用を確認した結果、当該ドレン・ベント弁の操作実績がないことからSDファンネルへの排出はなかった。</p>	<p>〔系統概略図〕</p>

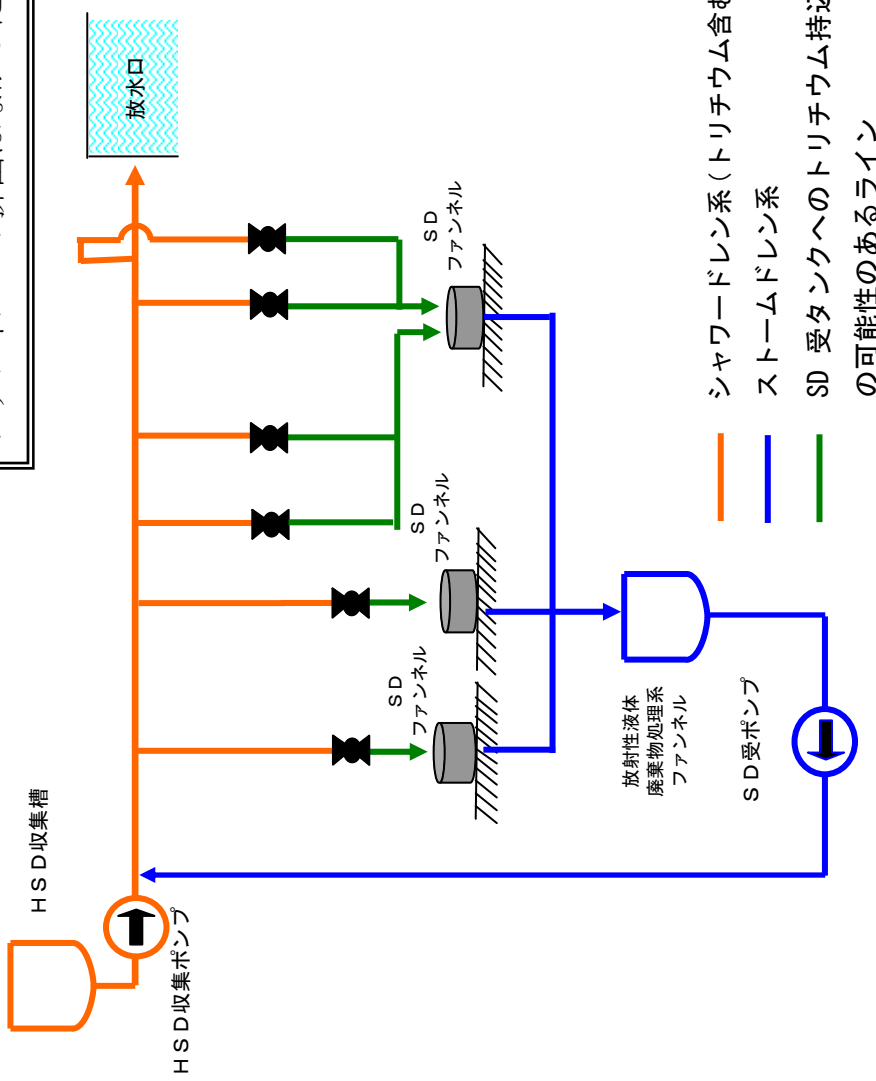
<p>これまでの運用を確認した結果、当該ドレン・ベント弁の操作実績がないことからSDファンネルへの排出はなかった。</p>

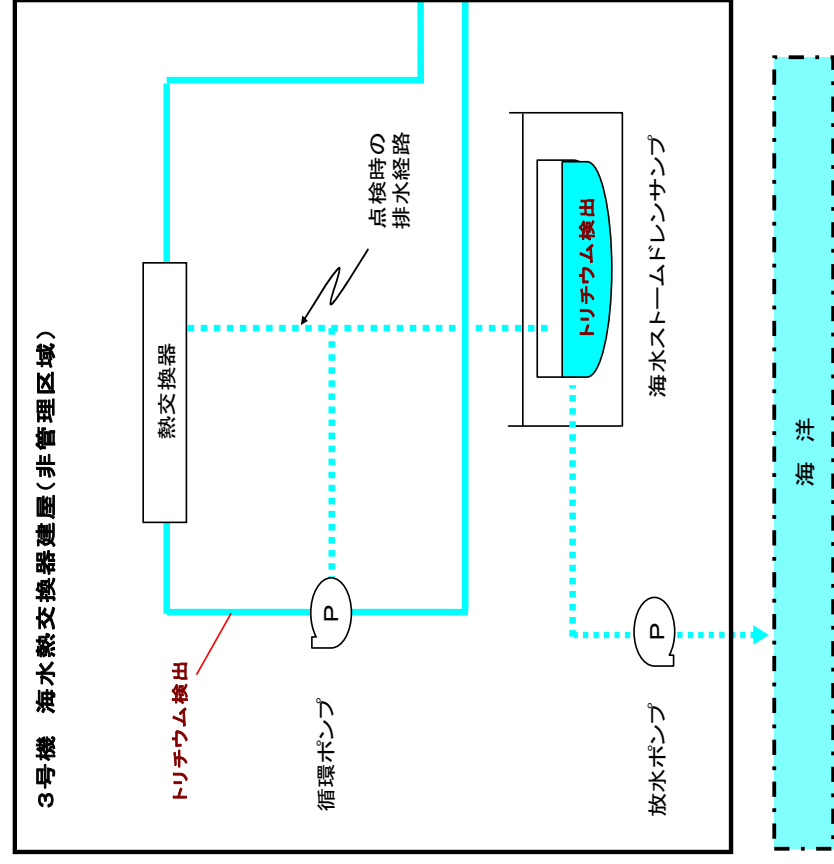
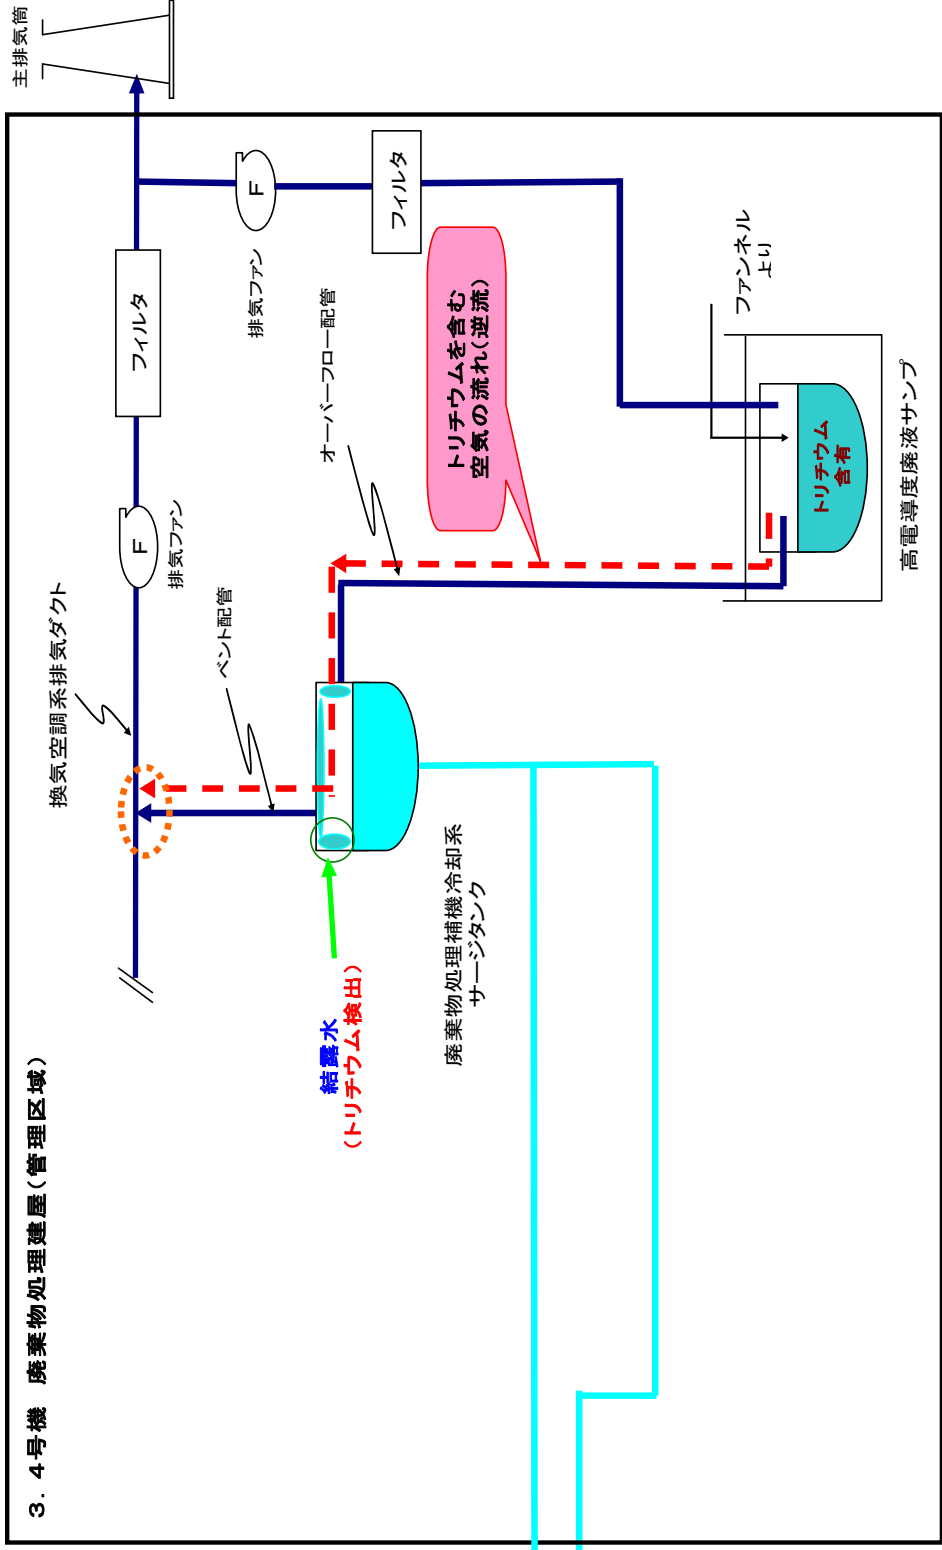
廃棄物処理補機冷却系、高電導度廃液サンプ、換気空調系の概略系統構成およびトリチウム混入経路

○設計段階では当該タンクのベント配管は、大気開放もしくは換気空調系排気ダクトのどちらに接続しても問題ないと考えたが、当該タンクはRWCW系統水の温度変動による当該タンク水位の変動により、管理区域内の空気が当該タンク内へ流入することを防ぐことが必要と考え、当該タンクのベント配管を換気空調系排気ダクトへ接続することで、当該タンク内の水と管理区域内の空気との接触を避けるという安全側の設計を選択していた。また、当該タンクのオーバーフロー先としては非放射性・放射性どちらに接続しても問題ないこと、および3・4号機廃棄物処理建屋には、SD系が存在しないことから、当該タンクのオーバーフロー配管は、高電導度廃液サンプに接続する設計としており、この設計に基づき施工されていた。
