1. 事象の概要

平成 22 年 2 月 23 日に、定例の 1 号機の低圧炉心スプレイポンプ手動起動試験を実施したが、試験に立ち会っていた保安検査官から低圧炉心スプレイポンプ吸込圧力計に関する問い合わせがあり、その後、当該吸込圧力計の設置状況を現場で確認したところ、吸込圧力計と吐出圧力計の設置位置に関する補正值が入れ違っており、吸込圧力計が誤って吐出圧力計の補正值で設定されていることが判明した。

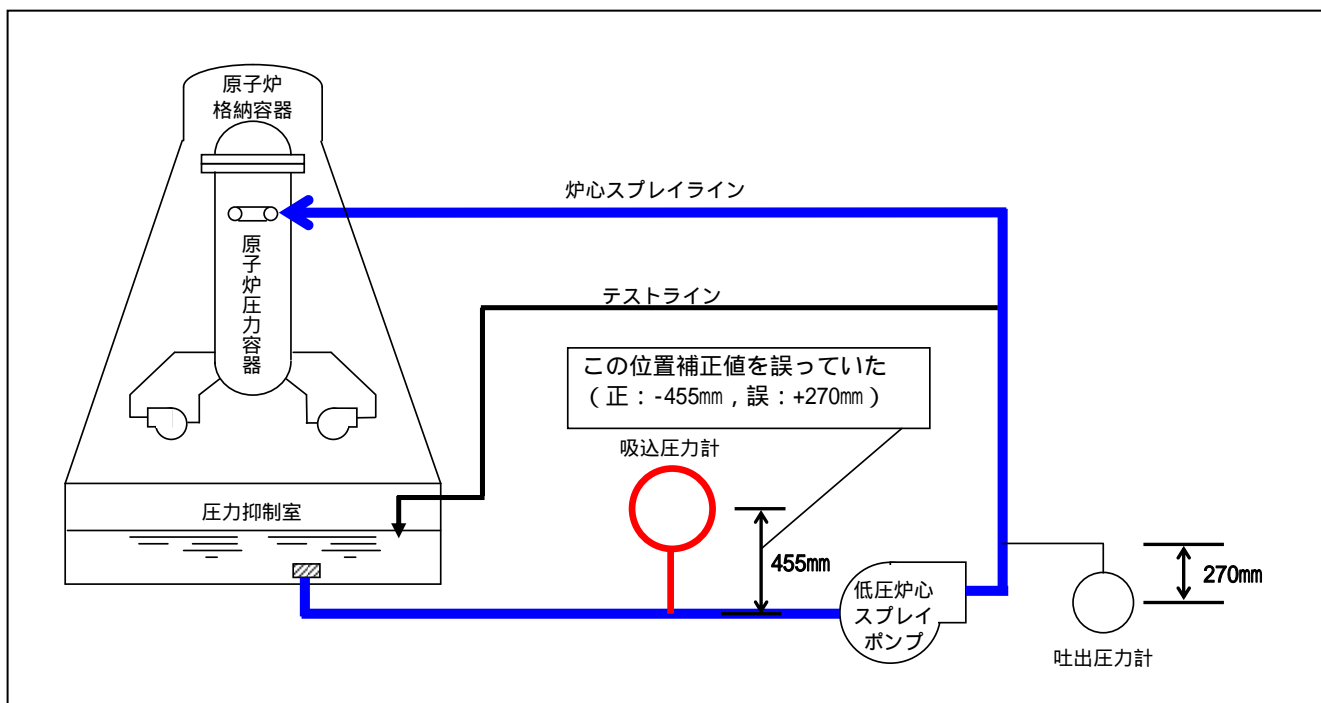
< 低圧炉心スプレイ系系統図 >

計器名称	位置補正值		補正誤りの内容
	誤	正	
低圧炉心スプレイポンプ吸込圧力計	+ 270 mm	- 455 mm	<p>吸込圧力計の測定値に対し、本来であれば正しい位置補正值である「- 455mm」分の補正 (+ 0.005MPa) を行うべきところ、誤って吐出圧力計の位置補正值「+ 270mm」分の補正 (- 0.003MPa) が設定されていたため、吸込圧力計の測定値が - 0.008MPa 低めに補正されてしまった。</p> <p>なお、低圧炉心スプレイポンプ機能の判定基準値は全揚程 206m (約 2MPa) であり、正しい補正值で全揚程を再算出した結果、今回の補正誤りが検査や試験に与える影響がないことを確認した。</p>

- 当該吸込圧力計を正しい補正值で校正し、低圧炉心スプレイポンプの確認運転を実施してポンプの機能に問題が無いことを確認した。
- 1 号機で、仕様の変更 (S I 単位化) に伴い計器取替を行ったものについては、同様の不適合がないか点検を行う。(平成 22 年 3 月 18 日までに保安規定及び定期事業者検査対象計器の点検を終了し、誤った補正值が設定された計器がないことを確認した。なお、補正が必要ない同様な不適合を 4 箇所確認した。)
- また、1 ~ 7 号機の平成 18 年の計器の適切性確認以降に「点検データ」を変更した計器についても、念のため同様の不適合がないことを確認する。(平成 22 年 3 月 18 日までに 1 / 5 / 6 / 7 号機の保安規定及び定期事業者検査対象計器について、同様な不適合がないことを確認した。)
