循環水配管に確認された事象の概要について

原子炉隔離時冷却系ポンプ室における
火災の影響を受けた可能性のある機器の
性能等への影響の有無及び健全性確認について

欠陥を有する配管の解析評価の結果について
(原子炉冷却材再循環系配管の評価)

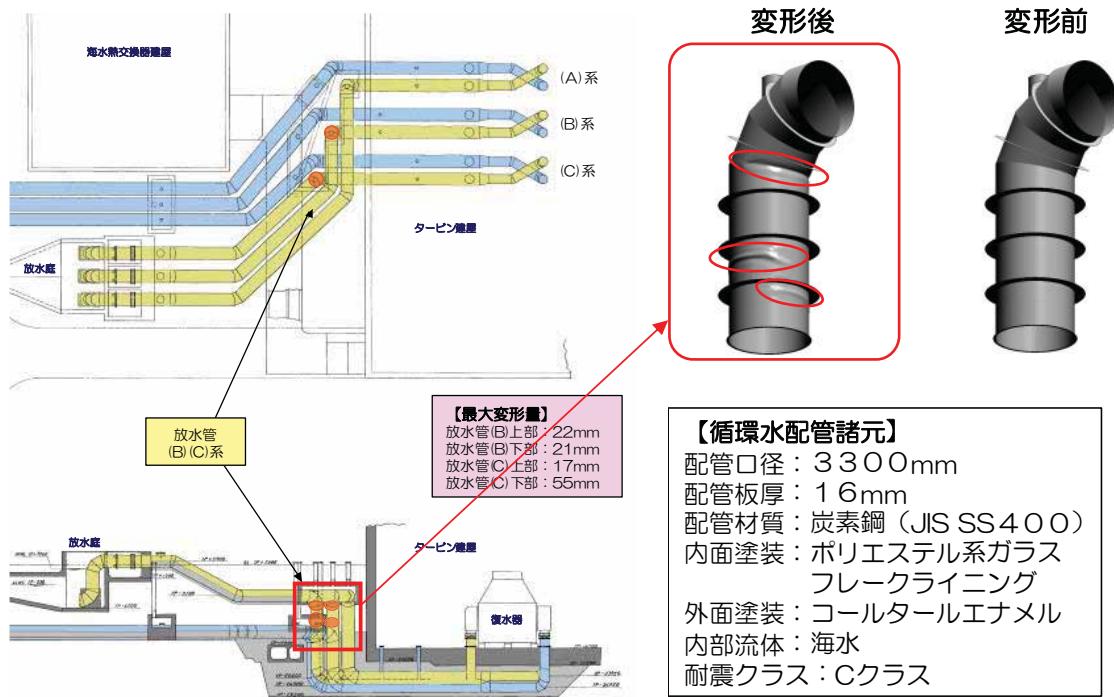
循環水配管変形箇所模式図

(1) 循環水配管埋設部においてエルボ部及び垂直管部に変形が生じた。

これら不適合のうち、循環水配管に生じた変形については新潟県中越沖地震により土中に生じた地盤の変位によって配管に力が加わり変形したものと考えられることから地震による影響と判断した。

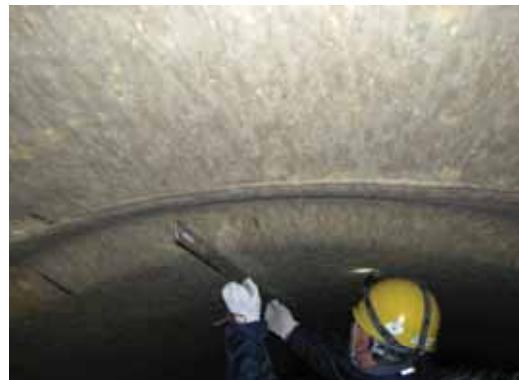
内面防食塗装はく離の様子

(2) 循環水配管の変形に伴い内面防食塗装のはく離が生じた。

また内面防食塗装のはく離の不適合は、配管が変形したことにより硬質の塗装にひび割れが生じ、はく離したものと考えられることから地震による影響と判断した。

内面防食塗装のはく離については系統停止後、速やかに配管の水抜きを行っており目視点検の結果からも海水による腐食が見られないことから影響はない。

この対策として内面塗装がはく離した部分に対してミゼロン塗装による補修塗装を実施した。

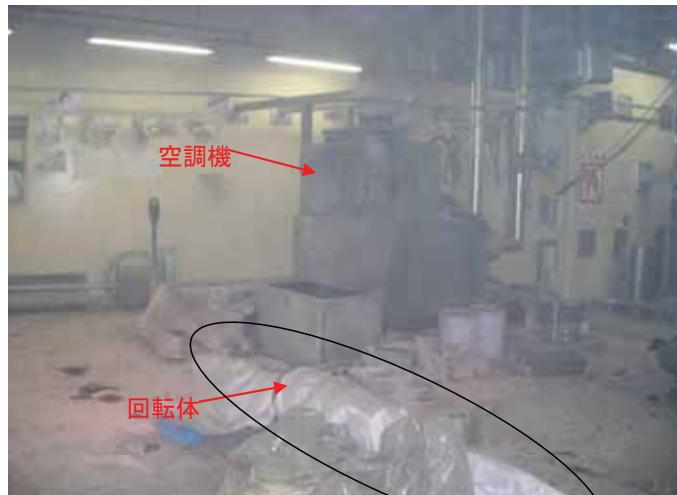
清掃前

目視による外観検査により外観上の被害状況を確認した結果、床表面の塗装部（エポキシ樹脂塗装）の変色や剥離を確認した。また、火元から一番近傍の壁及び直上の天井はすす及び浸透探傷検査用の浸透液が付着した程度であり、炎による焦げなどの損傷は見られなかつた。

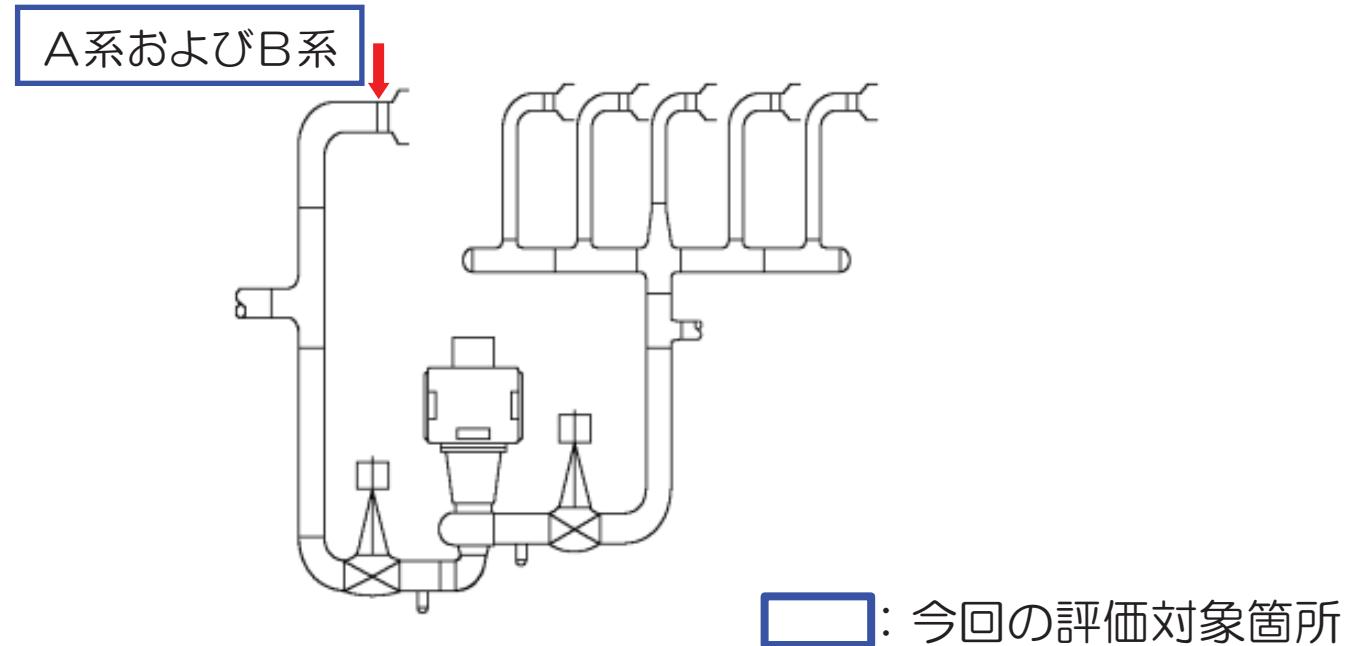
柏崎刈羽原子力発電所 1号機 PLR系 系統概略図

- 設備健全性評価において、欠陥（き裂）が存在する箇所に関しては、き裂の影響を考慮した健全性評価を実施。
- 1号機においては、中越沖地震の発生前から以下の表に示す箇所にき裂の存在が確認されている。

- 1号機のPLR配管について、地震後の超音波探傷による欠陥寸法を用いて設備健全性を評価した結果、評価基準値を満足していることを確認した。
- また、当該部の目視点検の結果、変形等の異常は確認されなかった。
- このため、当該箇所については、地震による損傷の可能性はなく、設備健全性は確保できているものと評価した。
- なお、今後、当該PLR配管を継続使用する場合には、プラント起動前に法令に要求される手続き（電気事業法55条に基づく欠陥評価）を行う。

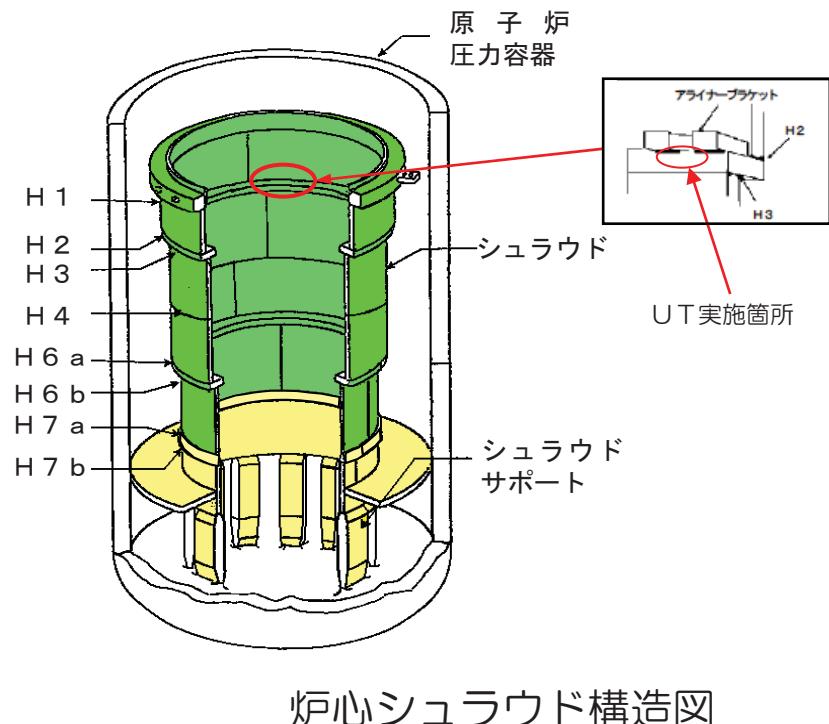
炉心シュラウド構造図

- 第13回定期検査時（平成14年9月～平成16年5月）において確認した炉心シュラウド中間部リング上部アライナーブラケット近傍の構造強度に影響しない欠陥について、平成20年6月に外観目視点検および超音波探傷試験を実施している。

超音波探傷による欠陥の深さ測定の結果は以下のとおりであり、欠陥の状況に変化がないことを確認している。

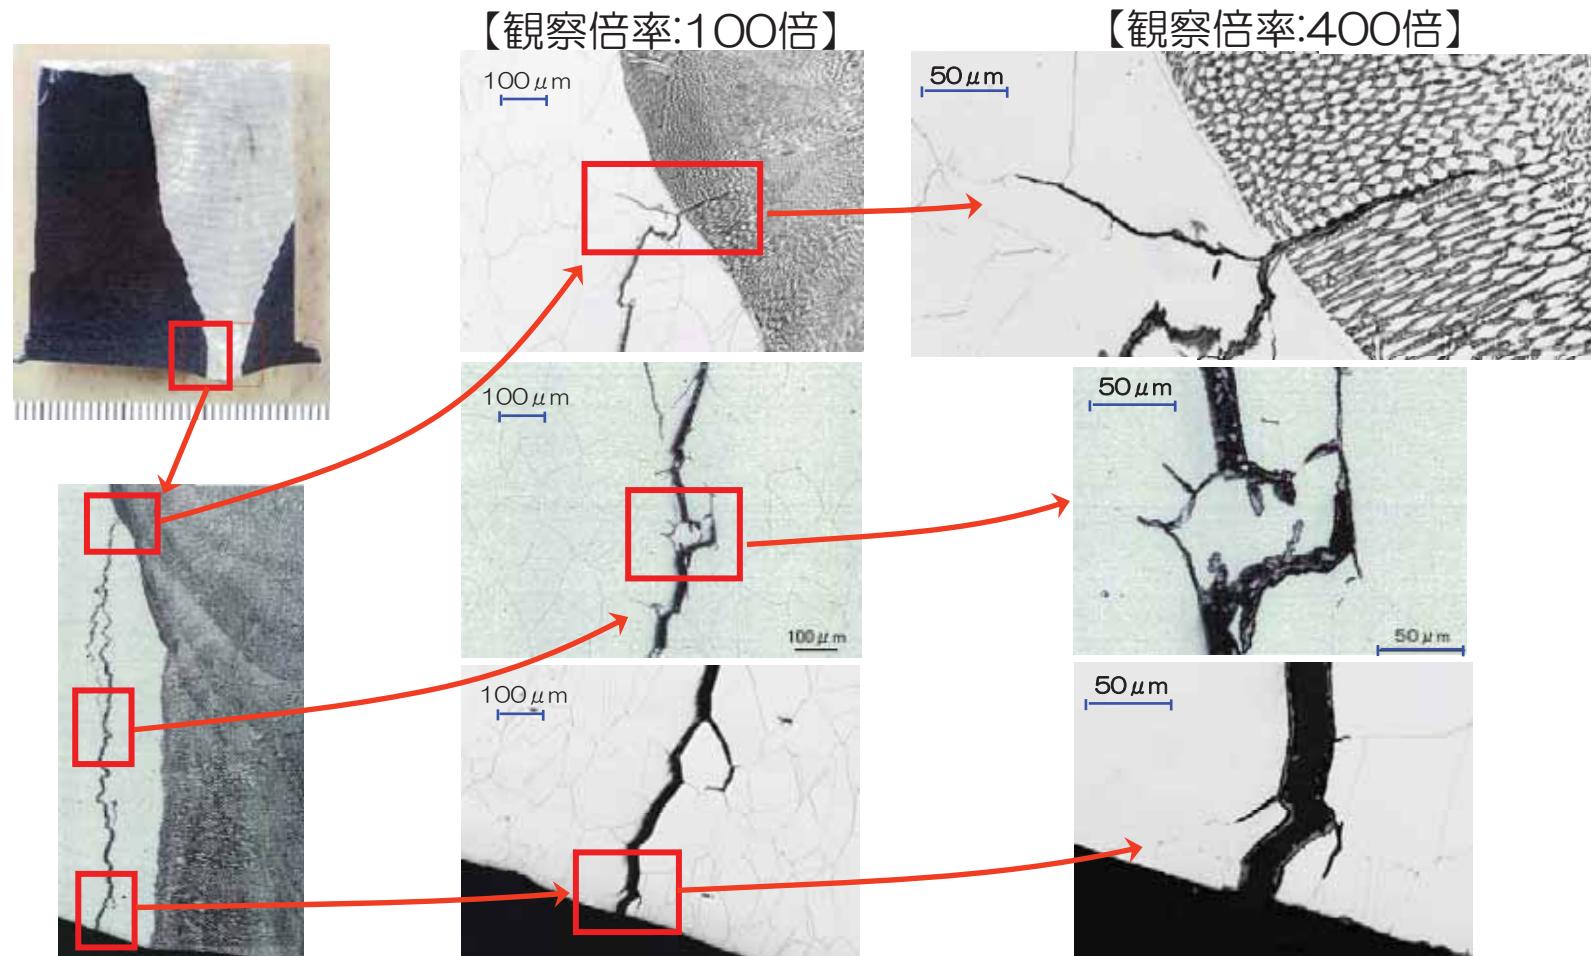
■ 3号機PLR配管の断面観察結果（中越沖地震後のサンプル調査）

- ひびの形態はいずれの位置においてもSCCの特徴を有していた。
- ひびの先端部の形態においても、母材部は粒界に沿って、溶接金属内は結晶組織に沿って進展しておりSCCの特徴を有していた。
- ひびの先端の性状の明確な変化(鈍化)は確認されなかった。
