1. はじめに

2. 根本原因分析の実施

3. 分析結果

4. 再発防止対策

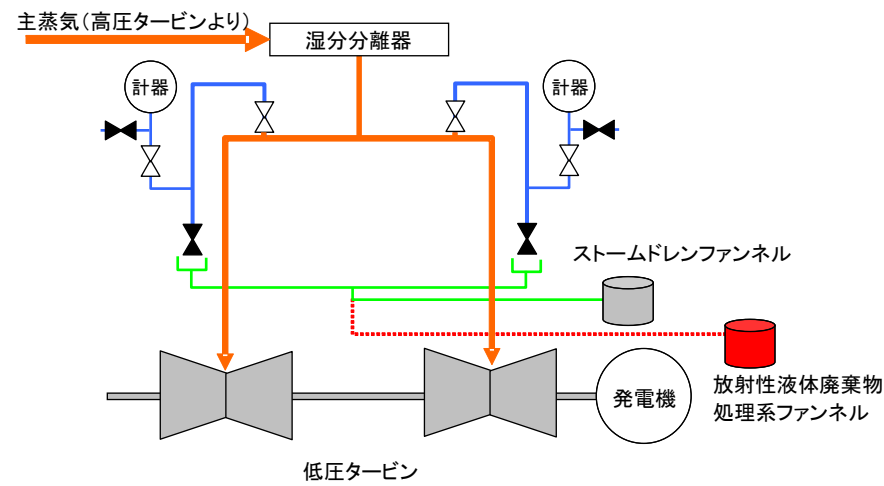
接続の状況①の例

①：計装配管のドレン配管の接続先が不明確

<具体的事例>
福島第一号機 低圧タービン入り口圧力検出器ドレン配管

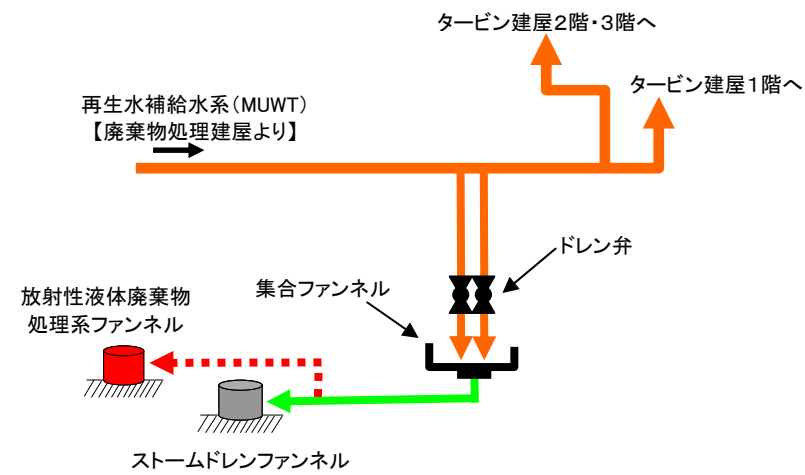
接続の状況②-1の例

②-1：トリチウムの放出管理に係る認識不足

<具体的事例>
福島第二号機 タービン建屋 再生水補給水系ドレン配管

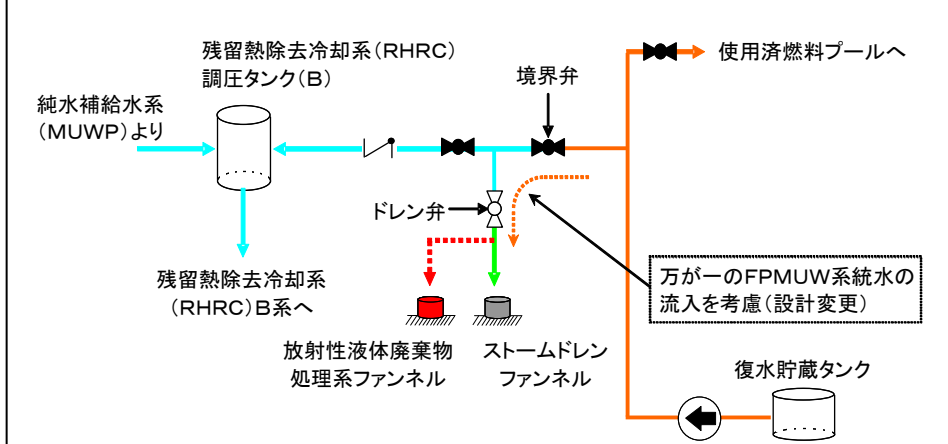
接続の状況②-2の例

②-2：トリチウムの放出管理に係る認識不足

<具体的事例>
福島第二号機 残留熱除去系調圧タンク廻りドレン配管

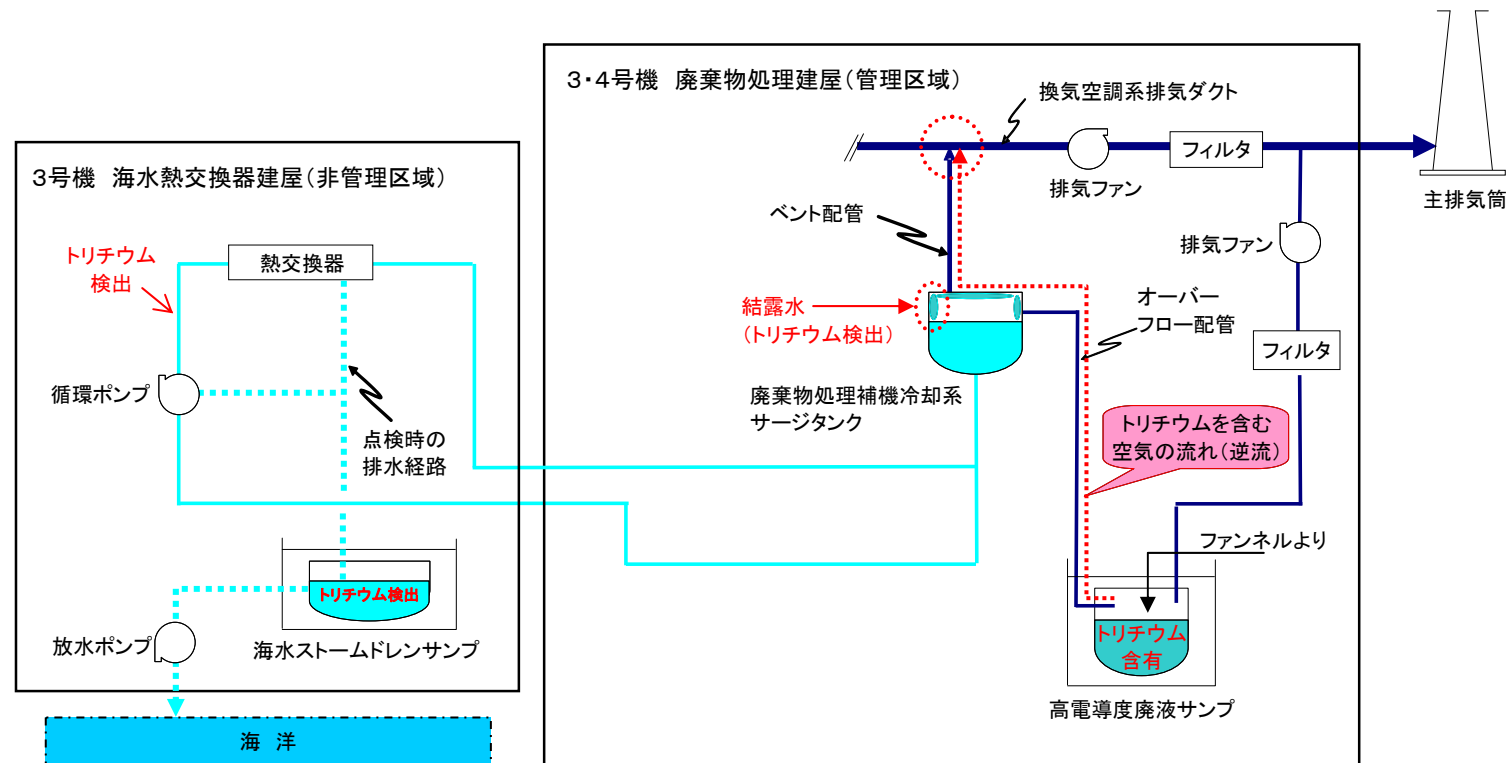
接続の状況③の例

③：誤接続ではないものの、誤放出にいたった事例

<具体的事例>
福島第二3号機 廃棄物処理補機冷却系サージタンクオーバーフロー配管

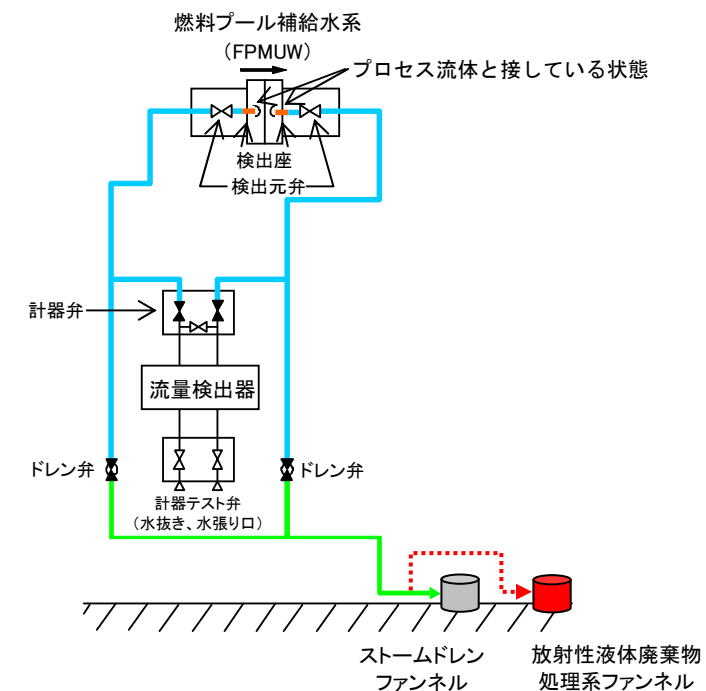
接続の状況④の例

④：作業員の確認誤り（隣接ファンネルと誤った）

<具体的事例>
福島第二1号機 原子炉建屋 燃料プール補給水ポンプ出口流量検出器ドレン配管
