### 想定される要因

# 現状考えている対策工事

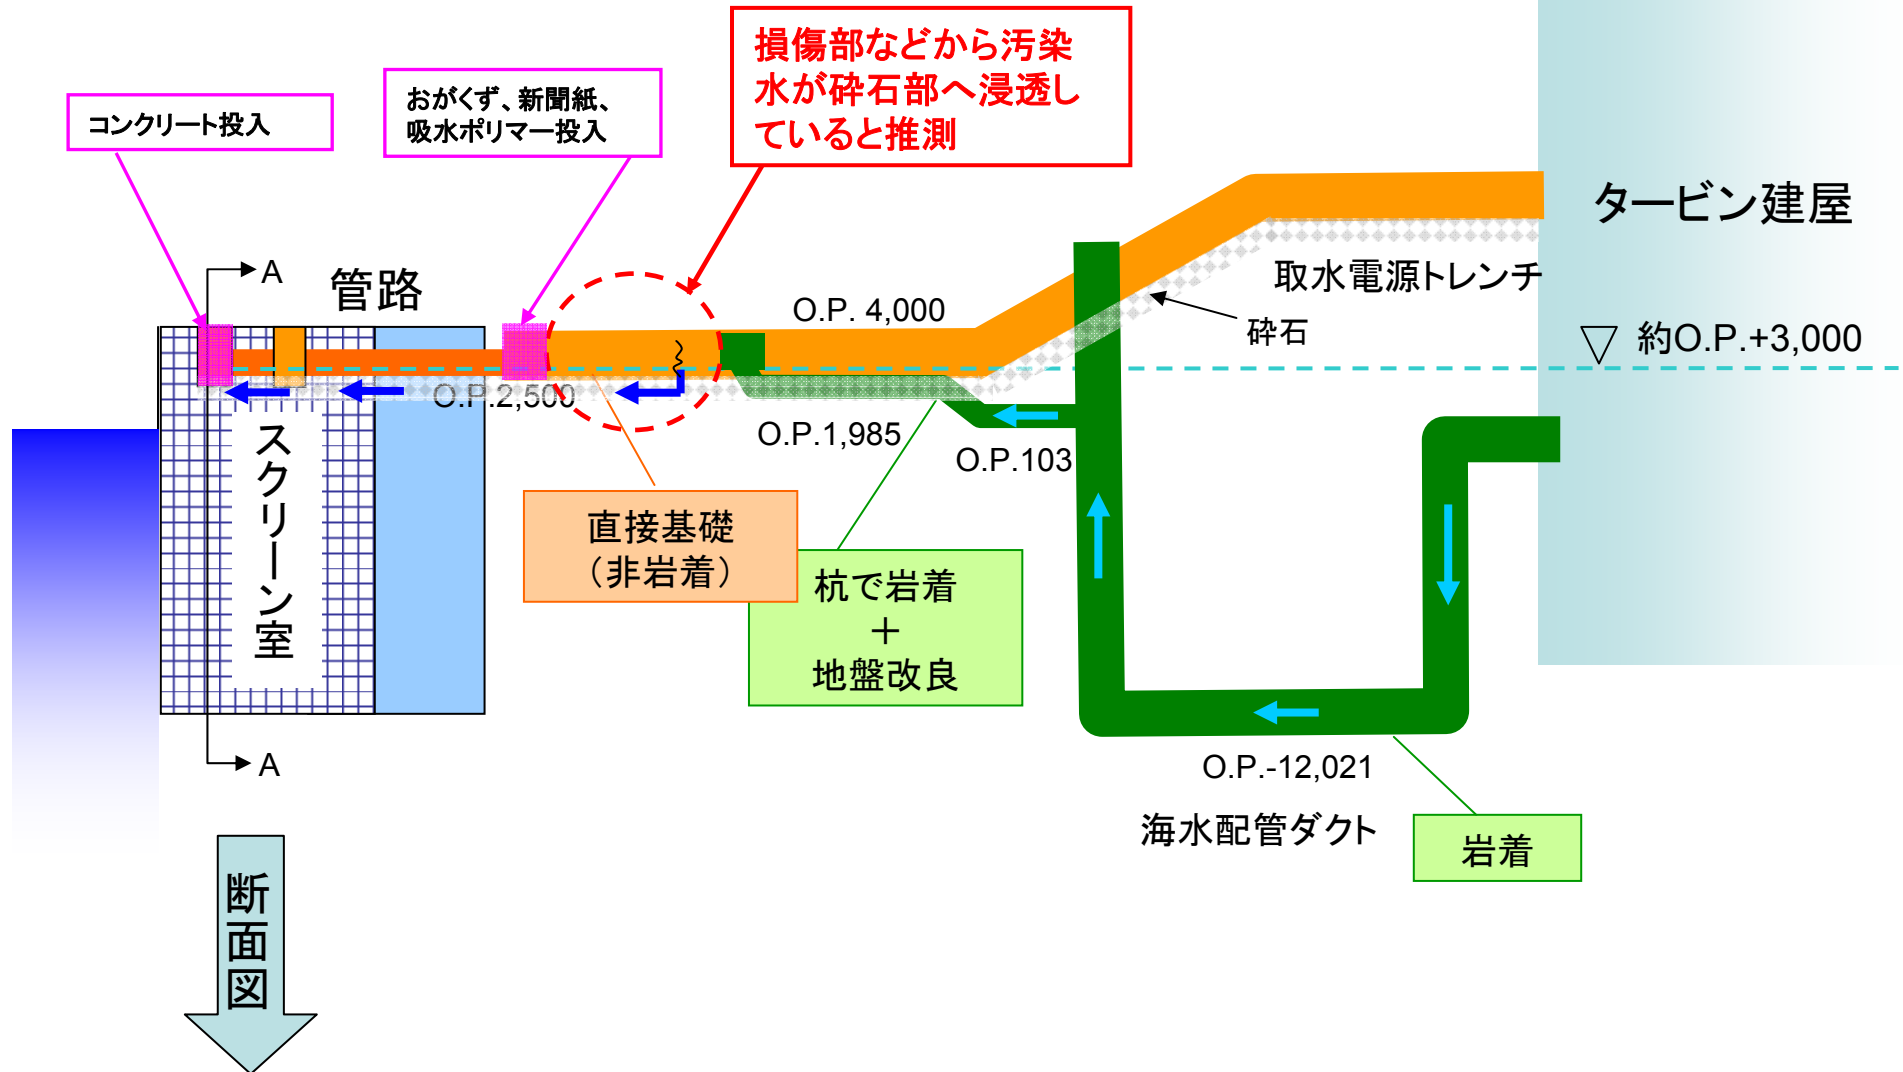
#### <想定される原因>

- ・ トレンチ下部に敷設されている砕石部が水みちとなり、流出している可能性が高い。
