福島第一原子力発電所の事故状況及び事故進展の状況調査結果について

福島第一原子力発電所第2号機及び第3号機の原子炉压力容器及び原子炉格納容器ドライウェル(D/W)の圧力挙動、並びに福島第一原子力発電所第1号機、第2号機、第3号機のベント操作について、現時点までの調査結果を以下に示す。

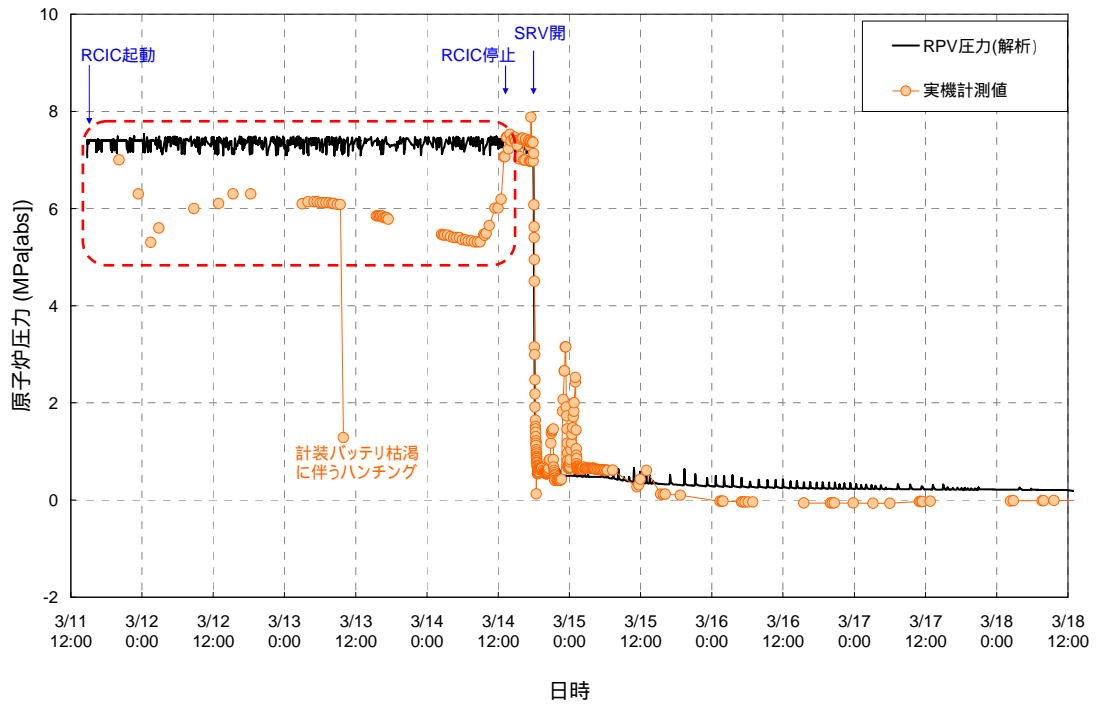
図 1-1 2号機 原子炉圧力の挙動 (報告書 図 8-13-2)

報告書における解析では、電源を喪失した状況でのRCICの運転状態が不明であること、RCICが運転していた期間において原子炉水位が維持できていたことに鑑み、RCICは定格流量(95m³/h)で運転を継続し、原子炉水位L-2とL-8の間で自動起動と自動停止を繰り返す設定とした。そのため、解析上、原子炉圧力は逃し安全弁の開閉により圧力が保たれることとなり、実測値と

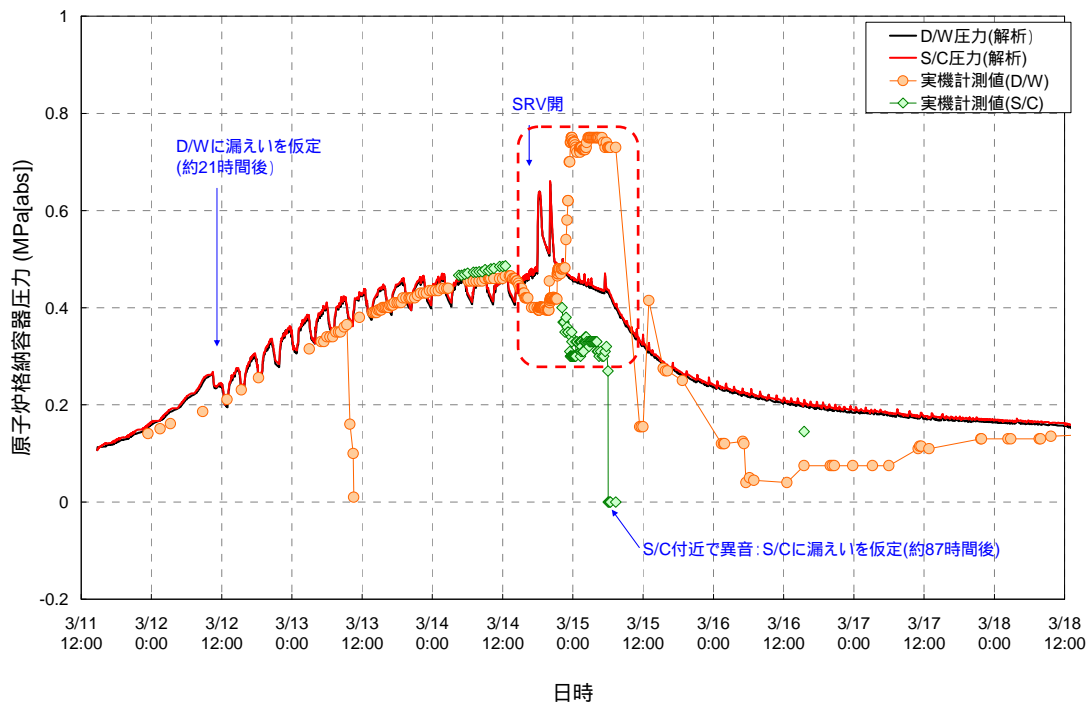
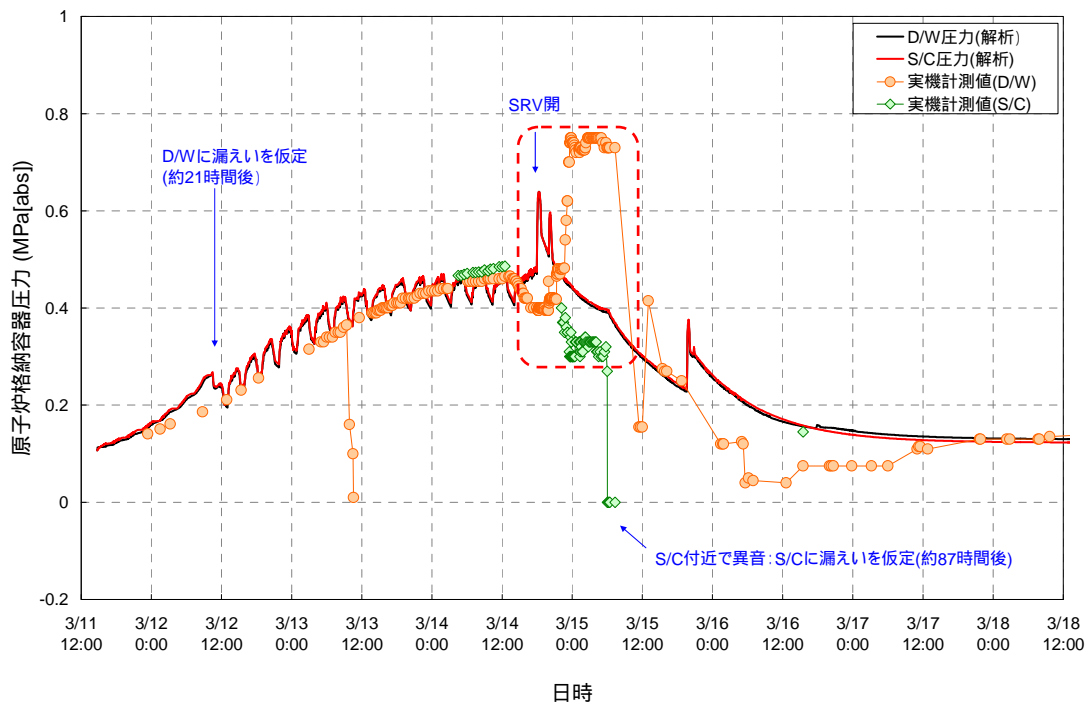
図 1-3 2号機 格納容器圧力の挙動 (報告書 図 8-13-3)

報告書における解析（図1-3、図1-4）では、限られた情報しか得られていない中で、この緩慢な格納容器の圧力上昇を模擬するため、現実的には考えにくいD/Wの漏えいを仮定した。漏えいのタイミングは、解析値において格納

しかしながら、過去の研究で得られた知見によれば、過温による格納容器からの漏えいはガスケット等から発生する可能性が高く、その際の温度は300℃程度との知見が得られており、設計温度（138℃）に到達した段階において、格納容器からの漏えいの発生は考えにくい。また、格納容器からの漏えいを仮定しているため、3月14日22時40分頃からの急激な格納容器圧力の上昇及び高い圧力状態が維持されていることを解析で再現できていない。

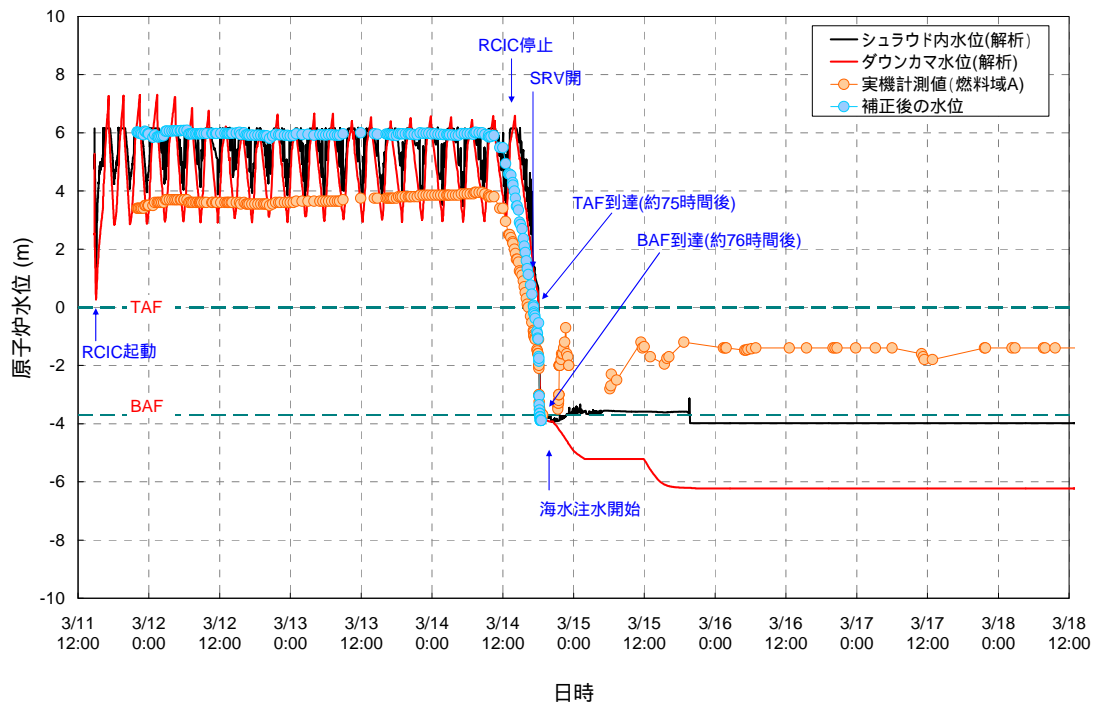
図 1-5 2号機 原子炉水位の変化
 (平成 23 年 5 月 23 日 MAAP 解析結果【その 2】に補正後の水位追加)

計測された原子炉水位を原子炉圧力および D/W 温度で補正したところ、水位計の基準面器水面（TAF+約 5916mm）辺りを指示する結果となった（図 1-5）。本来、原子炉水位が L-8（TAF+5653mm）に到達した時点で RCIC はトリップするため、L-8 以上の水位になることはないが、制御電源の喪失により RCIC は制御されることなく運転継続していたと推測される。したがって、崩壊熱の減少も考慮すると L-8 以上の水位になっていた可能性が高いものと考えられる。また、水位計の構造上、原子炉水位が基準面器水面以上となると基準面器側配管と炉側配管の差圧（図 1-6 に示す $H_s - H_r$ ）が変化しなくなるため、見かけ上の原子炉水位は基準面器水面の高さで一定となる。

以上のことから、RCIC 運転期間中は原子炉水位が L-8 を越えて、さらに基準面器水面以上であったと考えられる。

したがって、図 1-5 で得られた原子炉水位の補正值は、計測の誤差以外に、原子炉圧力と D/W 温度の推測に伴う誤差を含んでいる。

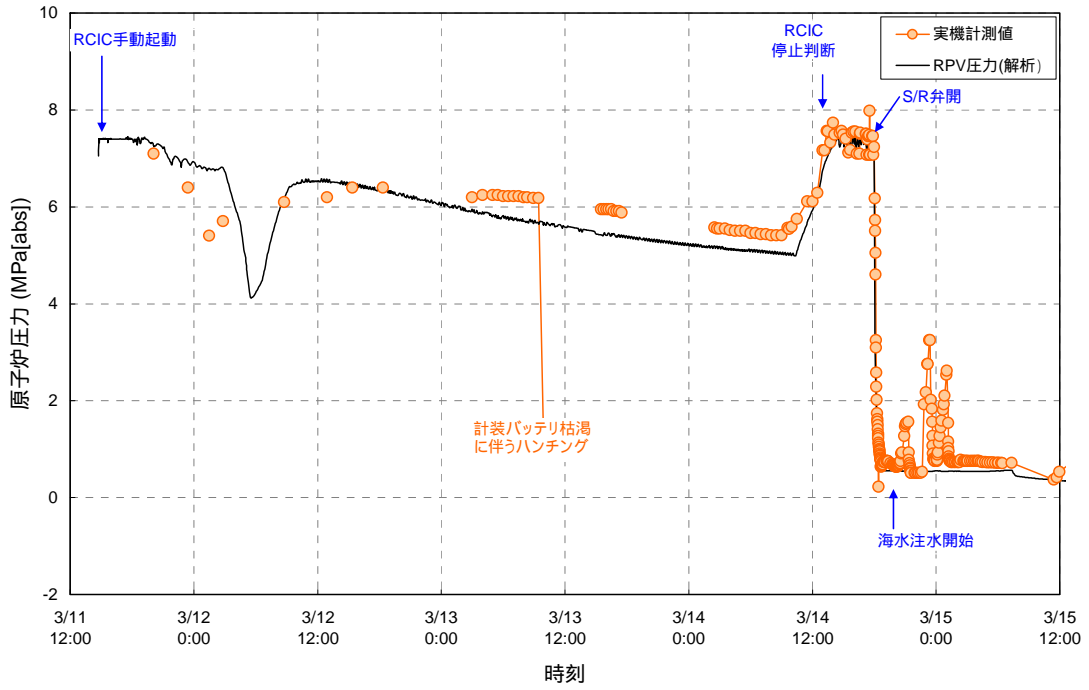
図 1-7 2号機 原子炉圧力変化

項目(2)-2 の推定をもとに、MAAP 解析を実施し、得られた原子炉圧力の挙動を図 1-7 に示す。RCIC の流量を定格 $95\text{m}^3/\text{h}$ の約 $1/3$ である $30\text{m}^3/\text{h}$ と仮定した場合に、実測の原子炉圧力の挙動をおおよそ再現できる結果が得られた。

RCIC 運転期間中に原子炉圧力が通常運転時よりも低い圧力 (約 $5.4 \sim 6.4\text{MPa}[\text{abs}]$) で安定的に推移した要因としては、飽和状態のエネルギーが蒸気より大きくなる二相流で RCIC を駆動していたことが考えられる。この場合、原子炉圧力容器からサブプレッションチェンバ (S/C) への熱の移行量が通常の運転状態より大きくなり、原子炉圧力容器からの熱の持ち出しが崩壊熱分のエネルギーとバランスしていた可能性がある。

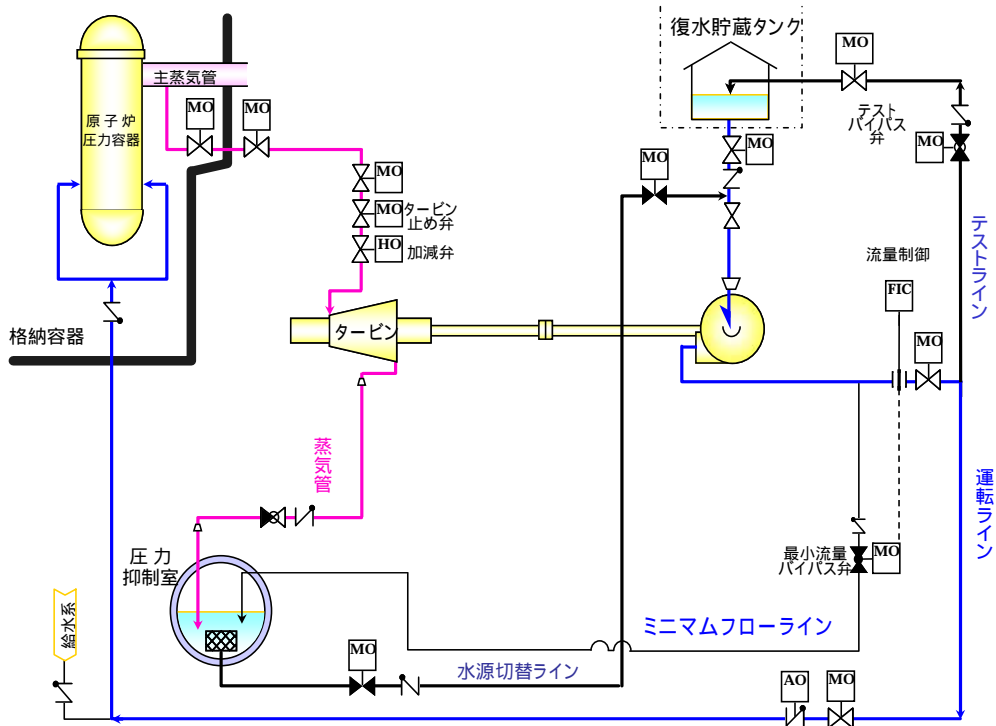
図 1-8 RCIC 系統概略図

なお、RCICの制御電源が喪失した場合、設計上、加減弁はバネにより全開となり流量調整はできなくなる（図1-8にRCICの系統概略図を示す）。

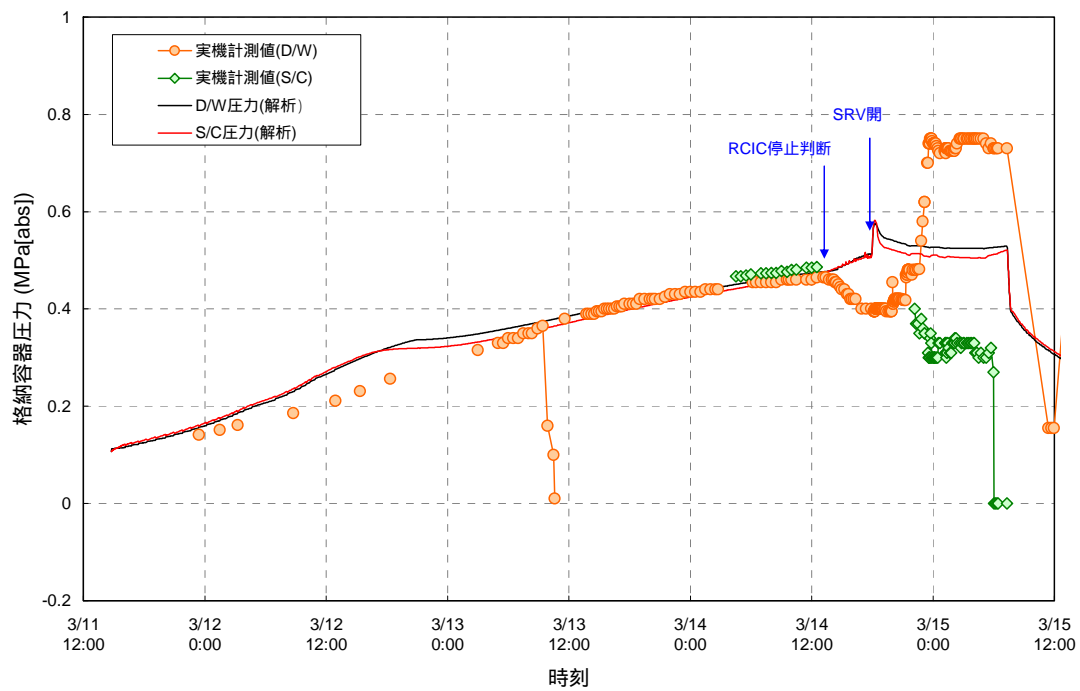
図 1-9 2号機 格納容器压力变化

そこで、徐々にトラス室が海水（約10℃）の侵入により水没し、最終的にS/Cが半分程度水没していたものと仮定してMAAP解析を実施したところ、3月12日0時頃～14日12時頃の緩慢な圧力上昇をおおむね再現できる結果が得られた（図1-9）。なお、3月14日22時40分頃からの急激な圧力上昇について、解析値が実測値より低めに算出される結果となった。これは、解析における水素発生量が実際の値より少なめであった等の要因が考えられるが、格

納容器の漏えいを仮定しなかったことで、上昇した格納容器圧力が維持されている挙動など、実測値の格納容器圧力の挙動をおおむね再現できる結果が得られた（図 1-9）。

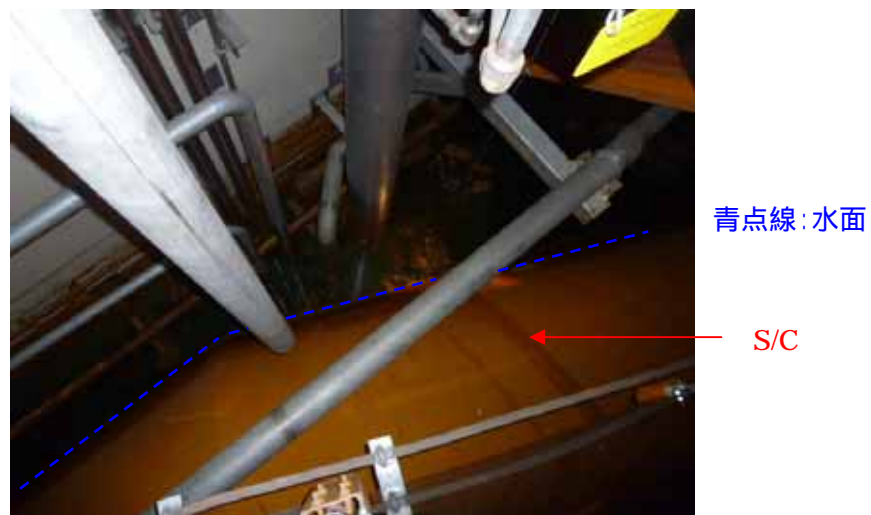
図 1-10 4号機トラス室キャットウォークから真下を撮影

なお、2号機とほぼ同じ構造である4号機のトーラス室はS/C高さの半分程度水没していることがわかっており（図 1-10）4号機は定期検査中で2号機は運転中であったという状況の違いはあるものの、トーラス室の浸水が4号機と同様に2号機でも同様に起こっていた可能性はあると考えられる。

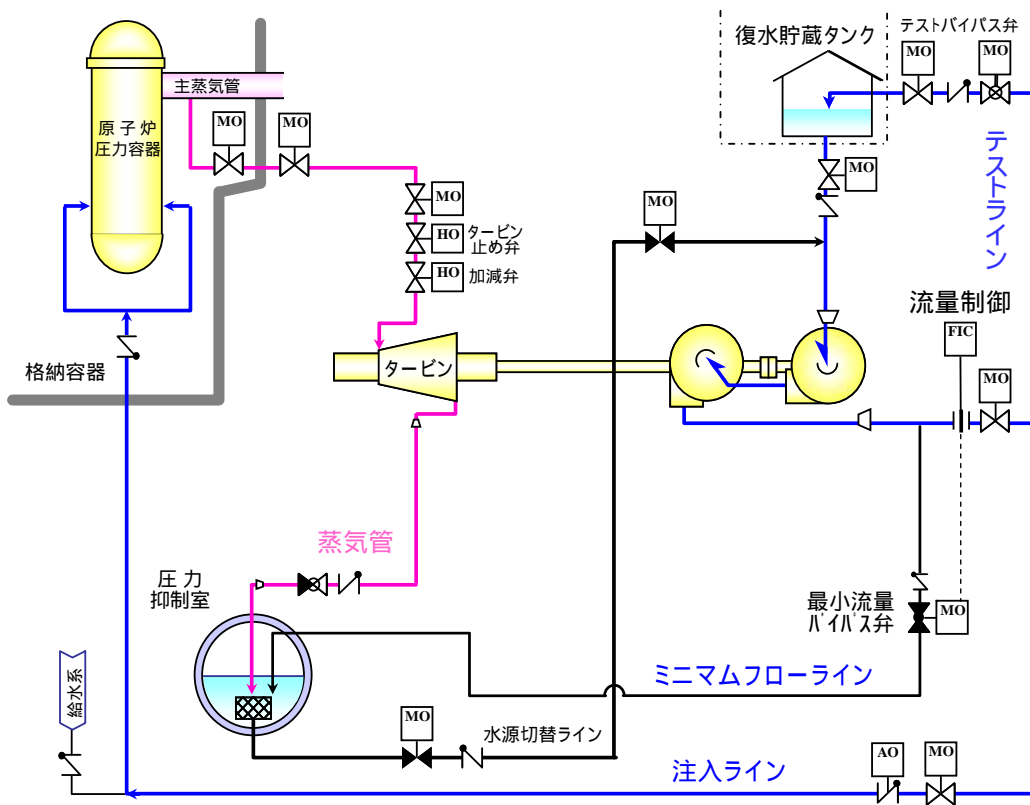
図 2-1 HPCI 系統概略図

- ・ HPCI が起動した後、原子炉水位高による HPCI の起動と停止の繰り返しを回避するため、原子炉水位を確認しながら HPCI の流量調整を実施していた。この流量調整はテストラインを活かし実施していた。なお、ミニマムフローラインは S/C の水位が上昇することを懸念して全閉操作していた(図 2-1)。
- ・ また、この時 HPCI は復水貯蔵タンクを水源として原子炉への注水を行っていた。

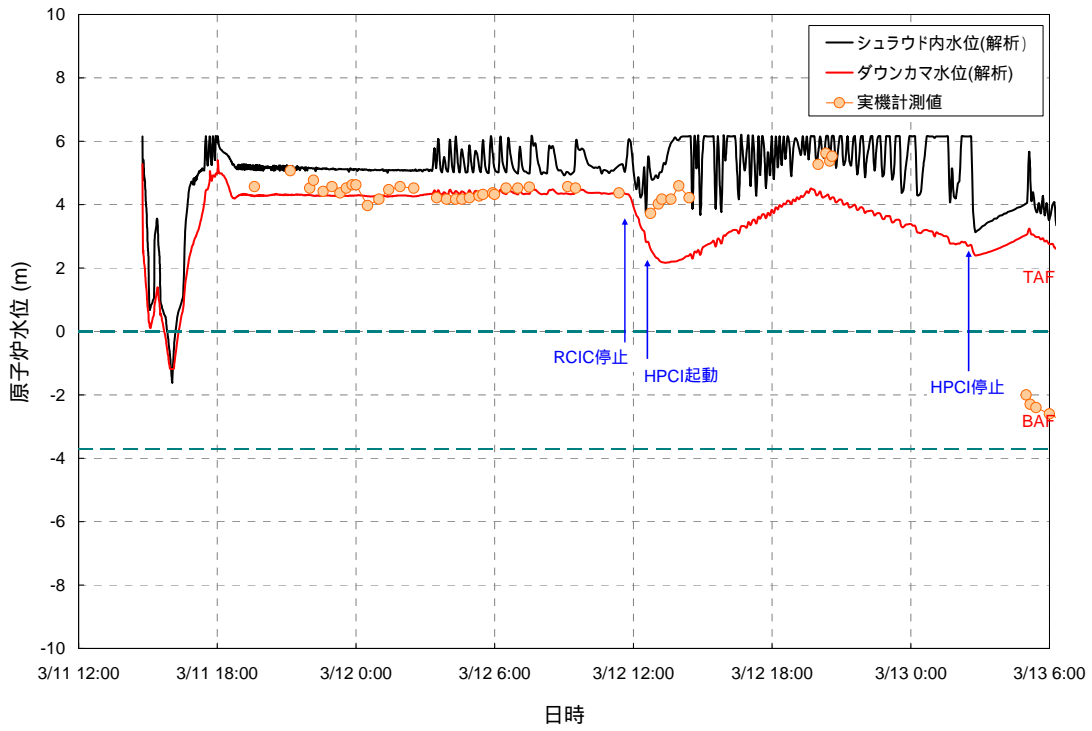
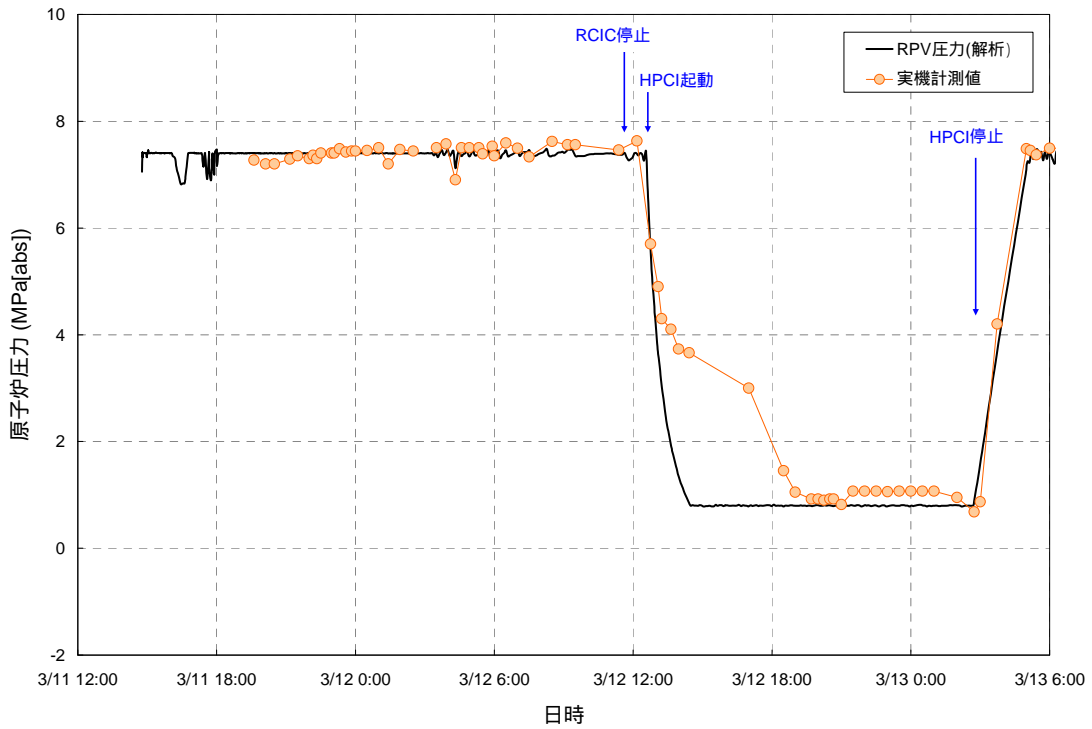
HPCIの流量を調整し、表2-1の操作を考慮したMAAP解析の結果（原子炉水位変化、原子炉圧力変化）を図2-3、図2-4に示す。なお、RCIC、HPCIは実測の水位を模擬するよう注水量を変化させた解析を行った。

- ・通常はHPCIによる注水が始まると、原子炉圧力はHPCIの注入に伴い減少するが、HPCIの注入に使用された蒸気はS/Cで凝縮されるためS/Cの水温は上昇し、格納容器圧力は上昇することとなる。
- ・今回の挙動は、HPCIの継続的な運転により原子炉圧力は低下するものの、原子炉水位高（L-8）によるHPCIの不必要な停止を避けるためHPCI注水量を調整し、その際にテストラインを使用していた。また、格納容器の圧力および温度については、スプレイを実施することで上昇が抑制されていたものと考えられる。

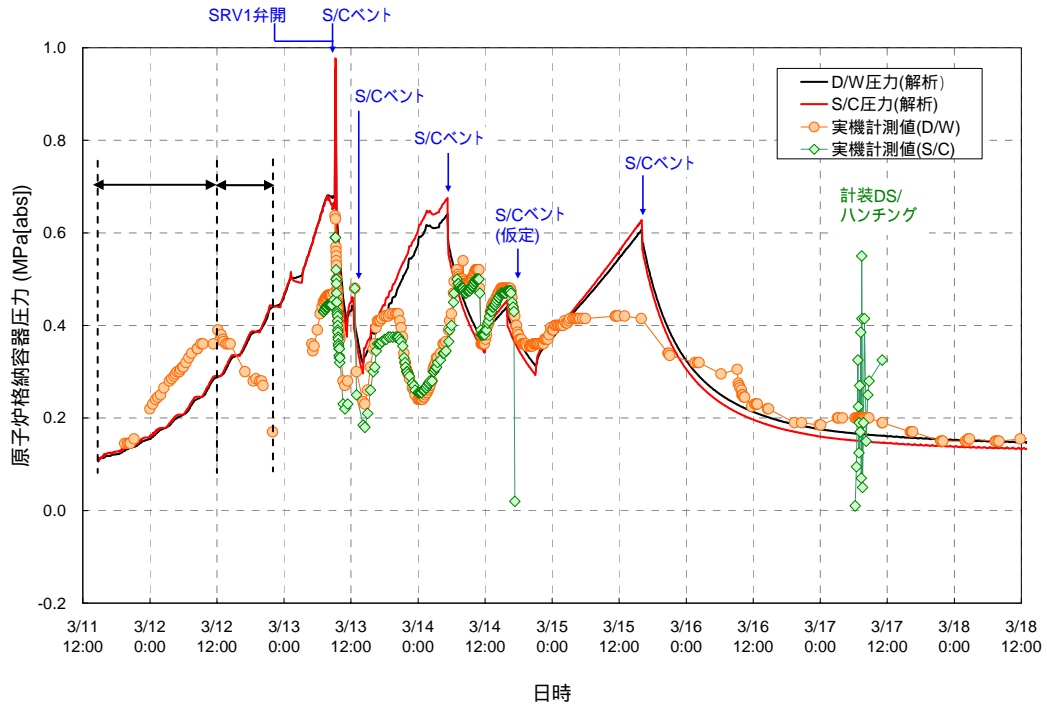
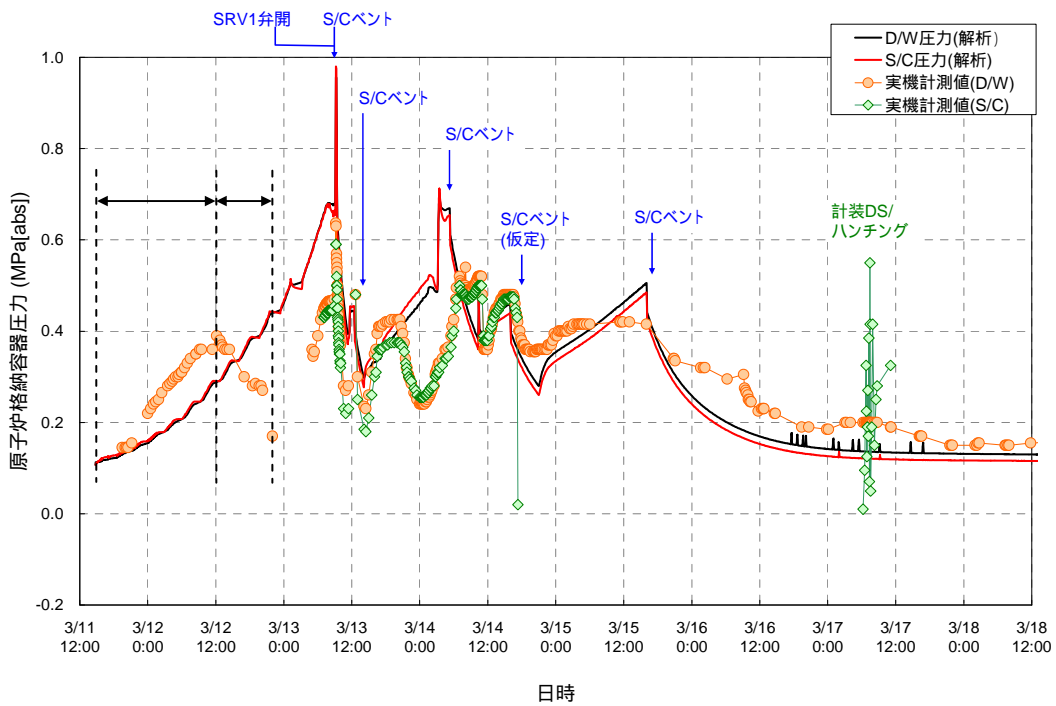
図 3-1 3号機 格納容器圧力変化 (報告書 図 9-13-3)

報告書における図9-13-3および図9-13-14にて、格納容器圧力変化の実測値と解析値に整合していない部分が見られる。具体的には、3号機の格納容器圧力の実測値は、平成23年3月12日12時頃まで上昇を続け、その後3月12日22時頃にかけて低下する推移を示しているが、解析の結果と比較すると、3月12日12時頃までの期間においては、実測値の方が最大で100kPa程度高い推移を示し、その後の3月12日22時頃までの実測値の低下傾向を解析では再現できていない。

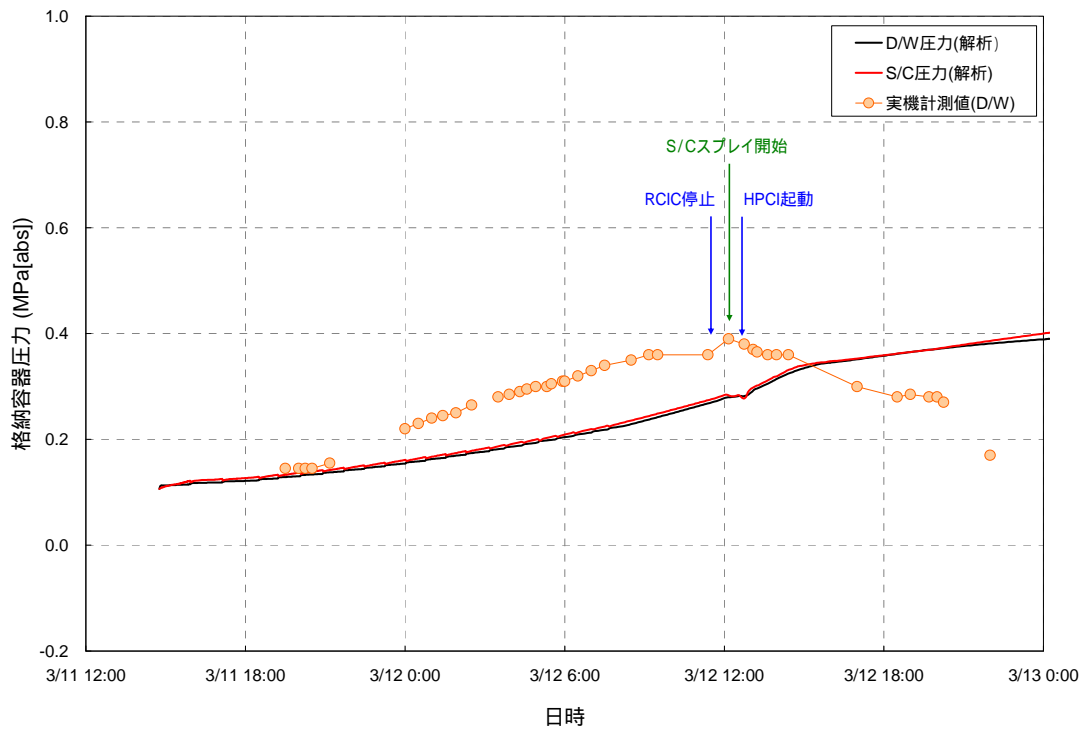
図 3-3 3号機 格納容器圧力変化

3月12日12時06分からS/Cスプレイを実施しており、この期間における格納容器圧力の挙動に影響を与えたものと考えられる。しかしながら、MAAP解析結果(図3-3)によると格納容器圧力の上昇を抑制する効果はあるものの、格納容器圧力を低下させるには至っていない。RCIC、HPCIの運転中は水位が保たれ、燃料の除熱ができている状態であるため、原子炉压力容器の圧力、格納容器の圧力は、津波により海水系のヒートシンクを喪失してからの崩壊熱の積分量が、炉水、構造物、D/W、S/Cの気相、水相のそれぞれにどのように配分されたかによって決定される。したがって、現在の解析ではHPCI運転時の水位等を実測値との相違が存在しているため、その配分が現実と異なっている可能性があり、その結果として格納容器圧力を過大に評価している可能性がある。格納容器圧力が低下するその他の要因の有無について、今後も調査を継続する予定である。

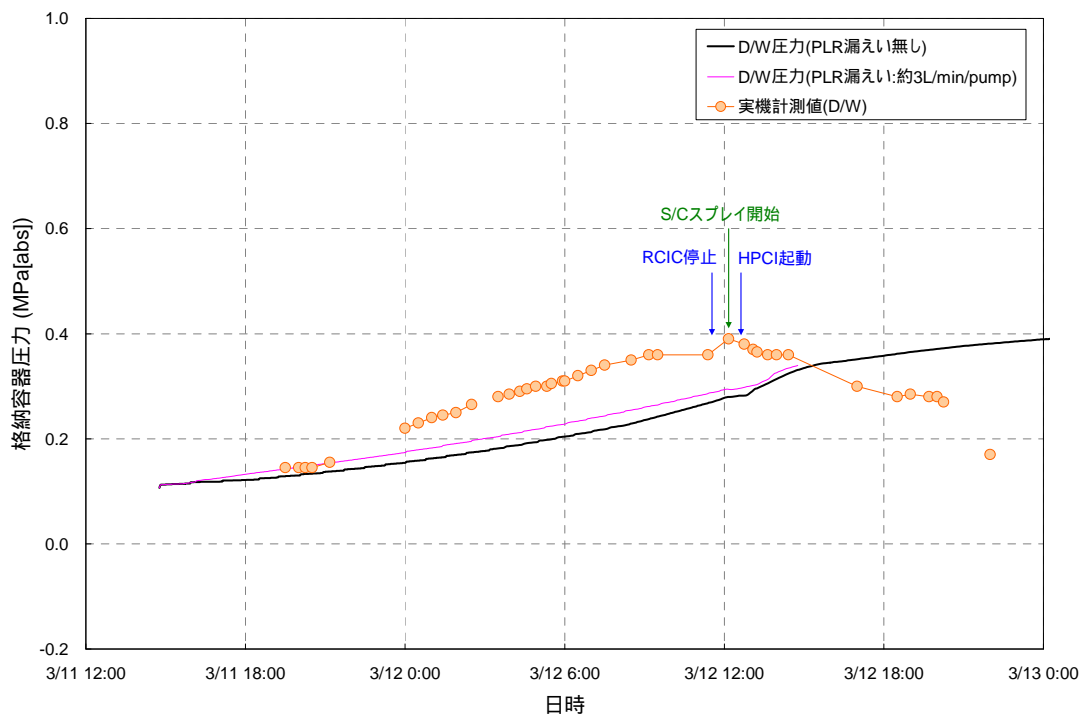
図 3-4 3号機 格納容器圧力変化 (PLR ポンプメカシール漏えい)

メカニズムの 1 つとして、図 3-3 に示す MAAP 解析では考慮していない再循環系 (PLR) ポンプメカシールからの炉水の漏えいが考えられる。通常、PLR ポンプメカシールでは、制御棒駆動機構 (CRD) ポンプから供給されるシール水により炉水をシールし、シール水の一部が PLR ポンプ主軸部から D/W 機器ドレンサンプに滴下する構造 (この滴下量をコントロールブリードオフ流量という) となっているが、外部電源喪失時には CRD ポンプからのシール水の供給が失われるため、高温の炉水が PLR ポンプ主軸部から D/W 機

PLR ポンプメカシールからの漏えい量をコントロールブリードオフ流量と同じ約 3 l/min と仮定した解析では、初期の挙動を再現できる結果が得られたが、その後の圧力上昇は再現できていない(図 3-4)。
