福島第一原子力発電所のトレンチ内で発見された
放射性物質を含む溜まり水の対応について（中間報告）

平成 24 年 1 月 6 日
東京電力株式会社

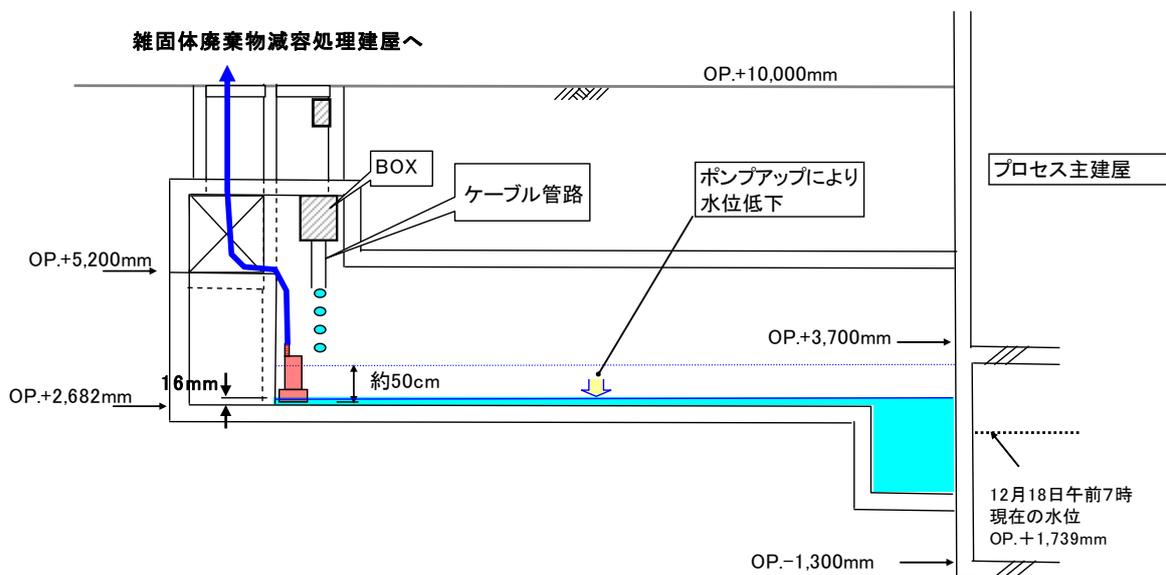
図1 水抜きイメージ図

溜まり水の移送は、トレンチ内の溜まり水の放射性物質濃度が高いことから、トレンチ内の奥まで進入することが困難であるため、図1に示すとおり、水中ポンプを開口部付近のトレンチの床上に設置して実施した。ポンプの性能によりトレンチ内には床上16mm程度の溜まり水が残っており、今回の移送量はトレンチ内の溜まり水（約220m³）のうち、約120m³となった（表1）。

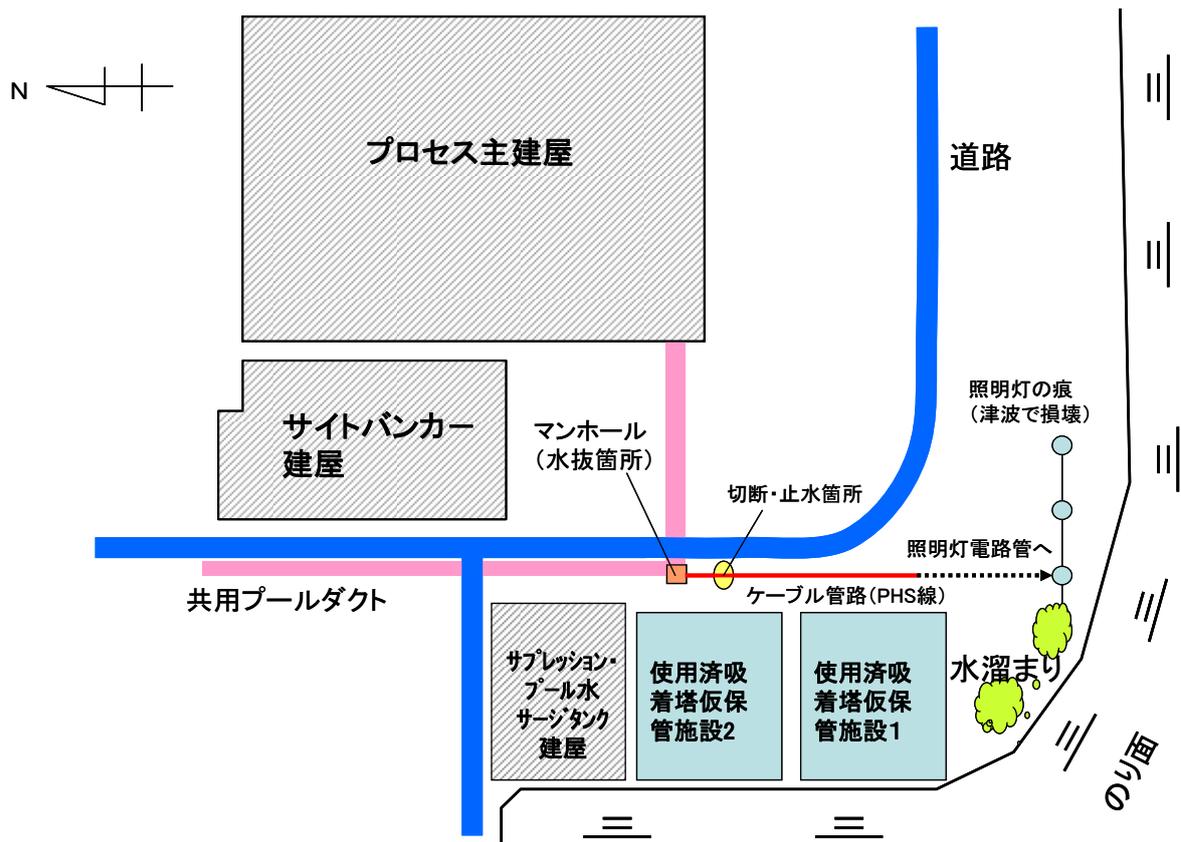
図2 ケーブル管路位置関係

その結果、10年ほど前に関連企業が行ったPHS中継設備への電源工事において、同様なケーブル管路を設置したことがわかった。このケーブル管路は照明灯の電源から分岐しており、図2に示す位置の照明灯の損傷に伴い土中のケーブル管路に開口部が生じ、この開口部から水が入ったものと思われる。

ケーブル管路を図2に示す位置において、1月5日に切断し、ケーブル管路の入口側、出口側の双方においてシール材及びシールテープにより止水した。この結果は、1月6日にトレンチ内のケーブル管路から水の流入がないことを確認した。

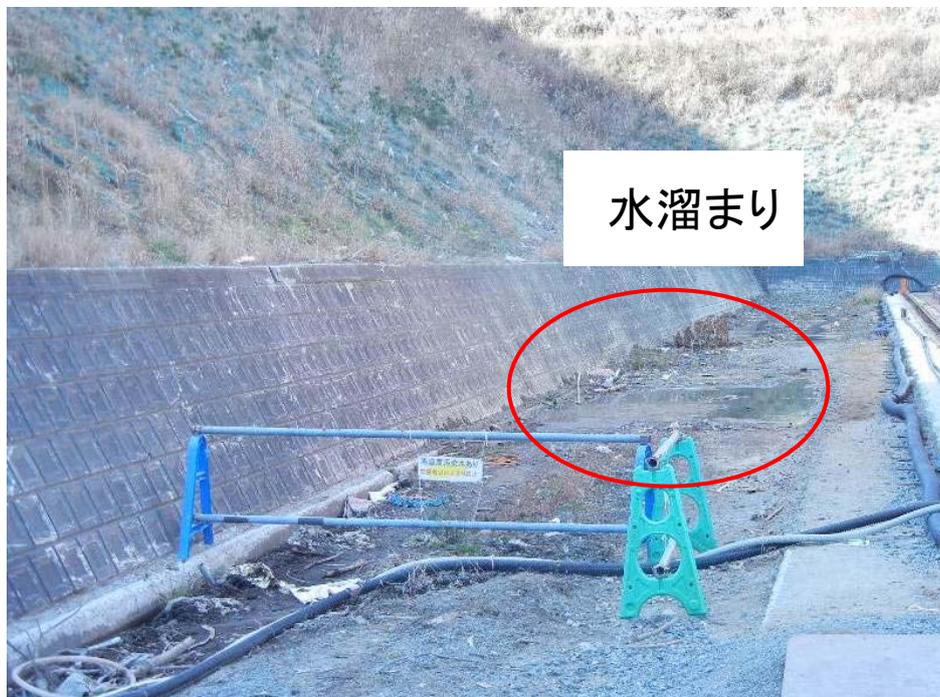
図3 ケーブル管路への浸水部写真

照明灯が壊れている箇所にある水たまりの放射性物質濃度を1月4日に分析したところ、ケーブル管路から漏れてきた水の放射性物質濃度と同程度のCs濃度であった(表2)。

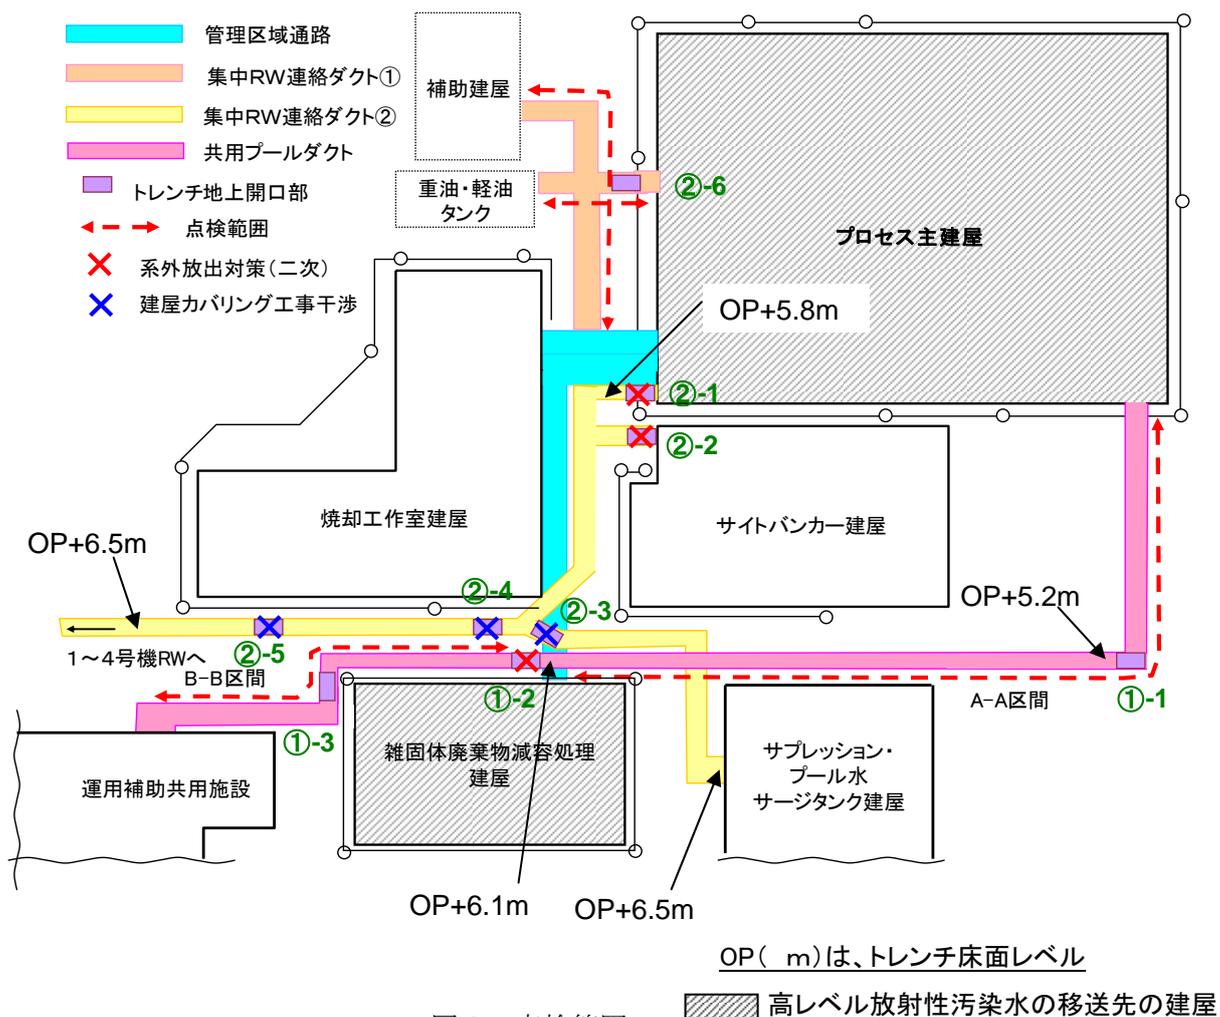
図6 点検範囲

トレンチ等の点検は、トレンチの地上開口部より進入して実施することとなる。しかしながら、一部の地上開口部は、高レベル放射性汚染水をプロセス主建屋等に移送するに当たって実施した系外放出対策によりコンクリートで閉塞されている（①-2、②-1、②-2）。また、原子炉建屋のカバリング工事等のために敷設した砕石やコンクリート板により進入できない地上開口部もある（②-3、②-4、②-5）。

現時点において進入可能な地上開口部は、①-1、①-3、②-6であることから、今回の点検で新たに目視確認ができたトレンチは、共用プールダクト（B-B区間）及び、集中RW連絡ダクト①である。

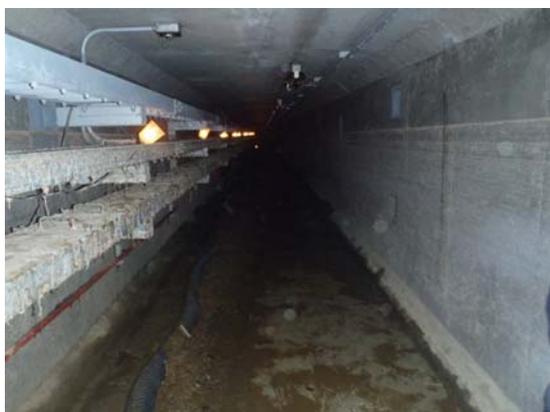
【写真①】 トレンチ内の状況（溜まり水なし）

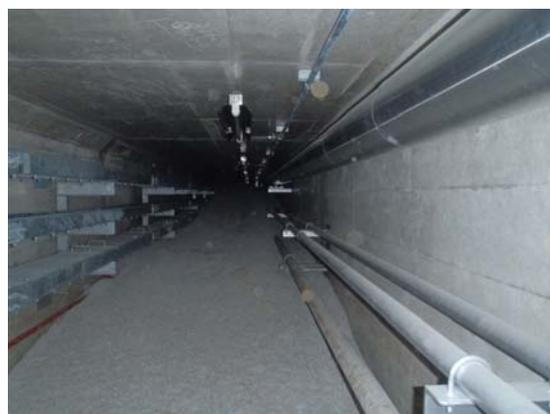
【写真②】 トレンチ内の状況（溜まり水なし）

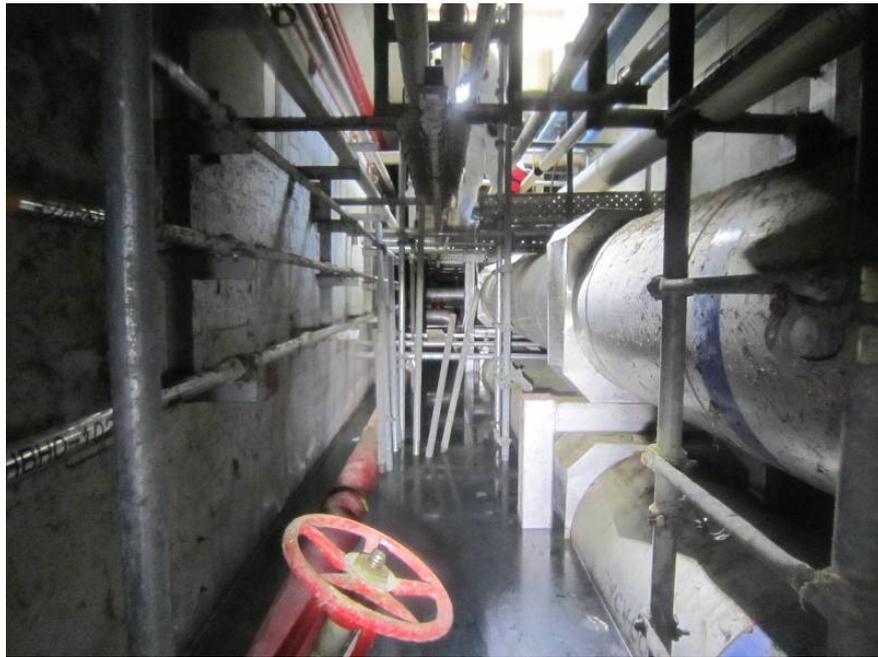
一方、集中 RW 連絡ダクト①で、約 142m³の溜まり水が確認された (添付-3)。溜まり水の放射性物質濃度は表4に示すとおりであり、放射性物質濃度は低いことから、プロセス主建屋に移送された高レベル放射性汚染水が漏洩したものではなく、トレンチ上部のハッチ開口部から浸入した雨水等であると考えられる。

- ・溜まり水あり。水量：約 142m³
- ・核種分析結果：

【写真①】 トレンチ内の水溜まりの状態

なお、集中 RW 連絡ダクト①については、今後、ダクト上部のハッチ開口部に雨水侵入防止対策を実施する計画である。

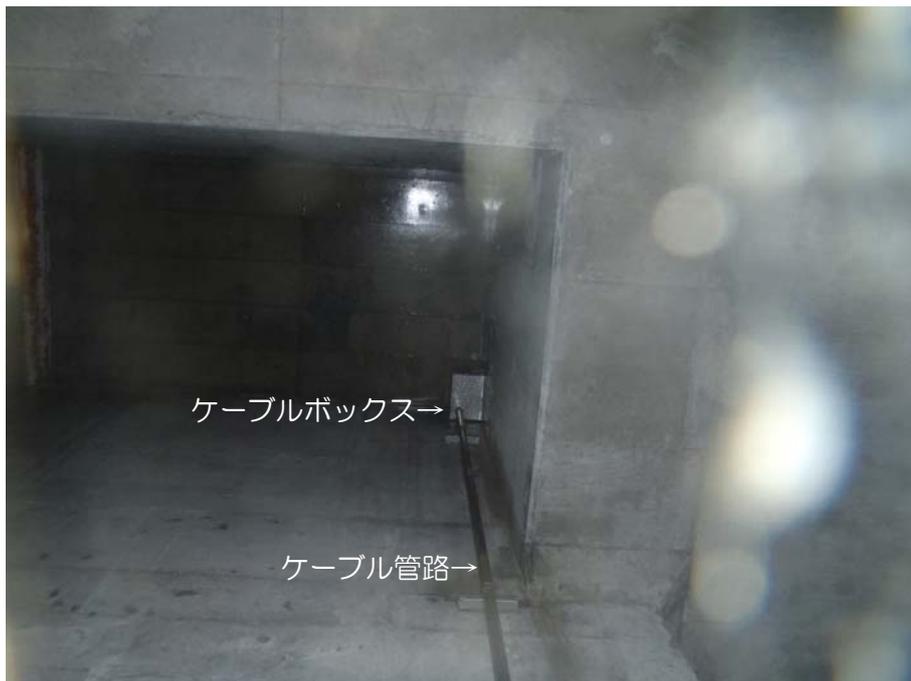
共用プールダクト内にはケーブル管路を伝わり比較的低濃度の水が3ton/日程度流入している。このケーブル管路は直接地中に埋設されており、径は20mm程度である。当該管路に関する図面等が確認できなかったことから、関連企業に聞き取り調査を実施した。

【写真①】 ケーブル管路を見上げた状況

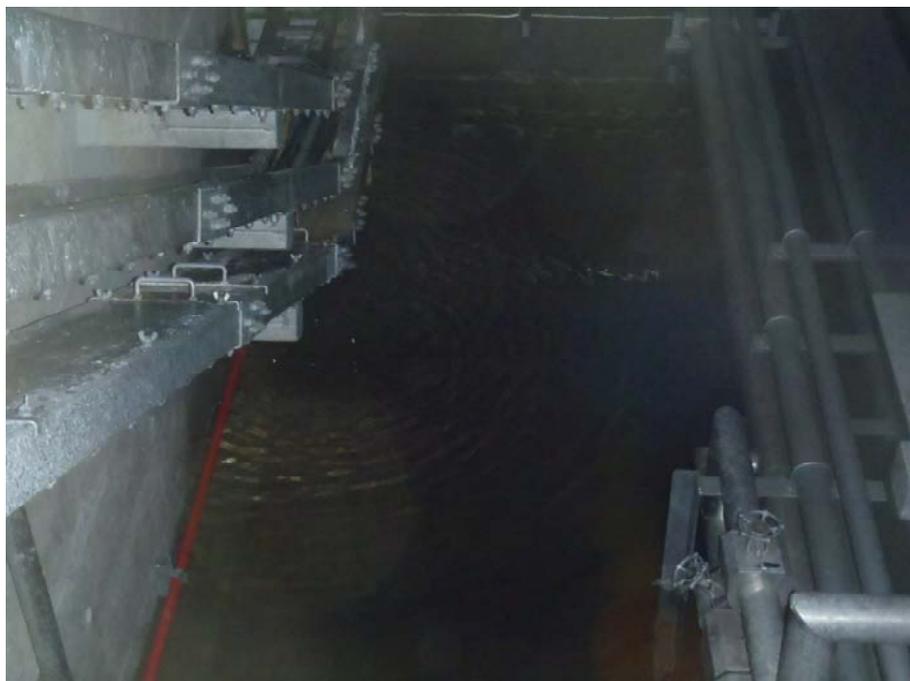
- ・溜まり水あり。水量：約 220m³
- ・核種分析結果：

【写真②】 トレンチ内の水溜まりの状態
