原子力発電所及び再処理施設の外部電源における
送電鉄塔基礎の安定性評価について

平成24年2月17日
東京電力株式会社

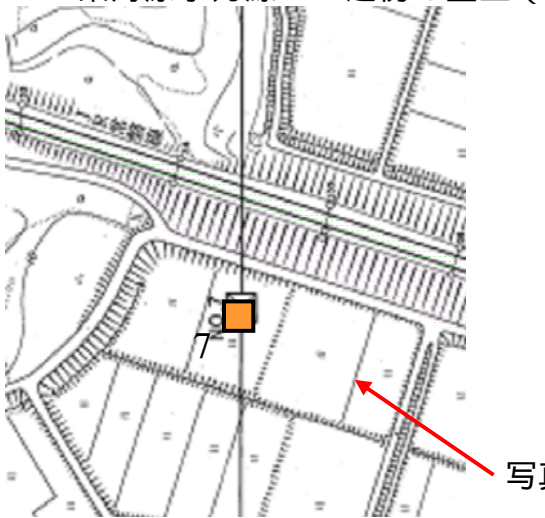
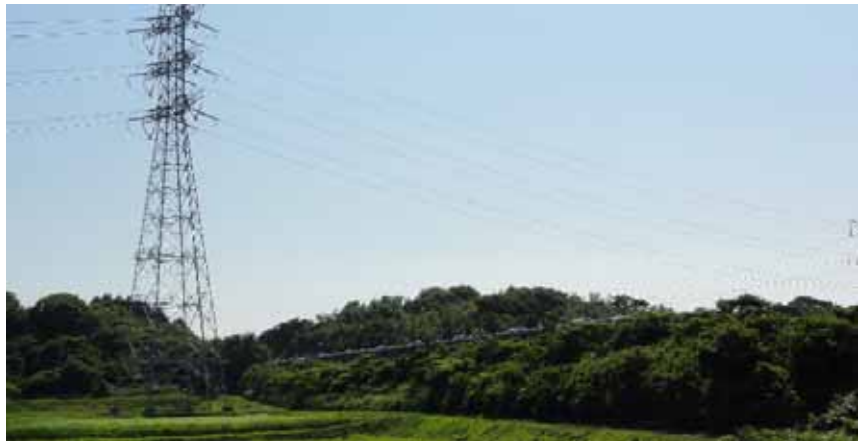
東海原子力線 7 近傍の盛土（JR常磐線の盛土）

東海原子力線 7 鉄塔周辺のJR常磐線の盛土は、高さ約8m、鉄塔脚から約10m離れており、仮に崩壊したとしても当該鉄塔への土砂流入はない。

盛土高：約 8 m、鉄塔脚離隔：約 10 m

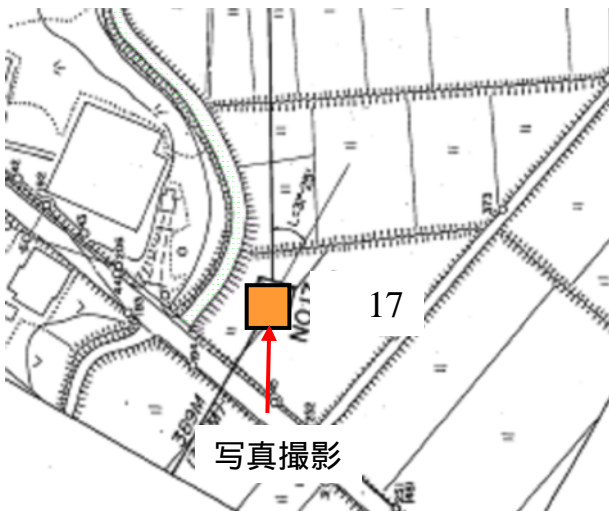
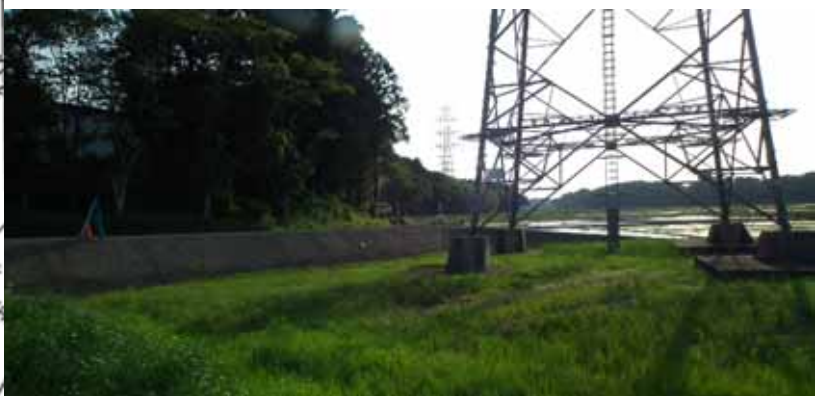
東海原子力線 17 近傍の盛土（道路盛土）

東海原子力線 17 鉄塔周辺の道路盛土は、高さ約2mといずれも小規模であり、仮に崩壊したとしても当該鉄塔への土砂流入はない。

盛土高：約 2 m、鉄塔脚離隔：約 2 ~ 5 m

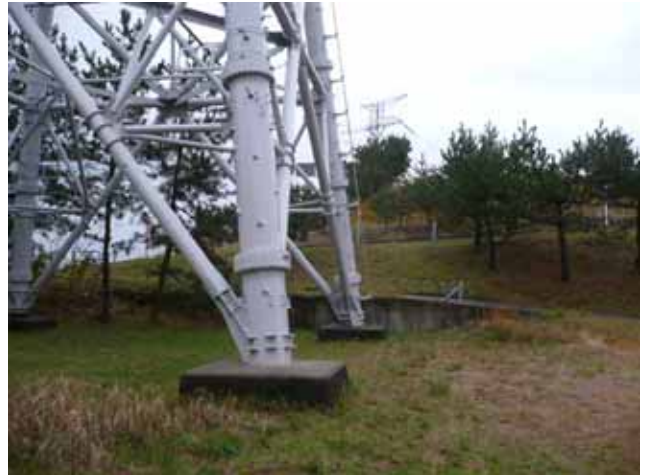
新新潟幹線 2 近傍の盛土

柏崎刈羽原子力発電所構内の南新潟幹線 2 周辺の盛土は、高さ約12mの盛土であり、鉄塔脚からの距離が約6mであることから、『道路土工 - 盛土工指針』に基づく安定性評価を行った結果、斜面は安定性を有していることを確認した。また、盛土内部に地下水位は存在するものの、夜の森線周辺の盛土のように沢を埋めたものでなく、旧表土を一度掘削した後、締め固められた盛土であることを確認した。さらに、平成19年の東日本大震災による非常に大きな地震動を受けているにもかかわらず崩壊が発生していないことから地震動に対して十分な安定性を有していると判断した。

盛土高：約 1.2 m、鉄塔脚離隔：約 6 m

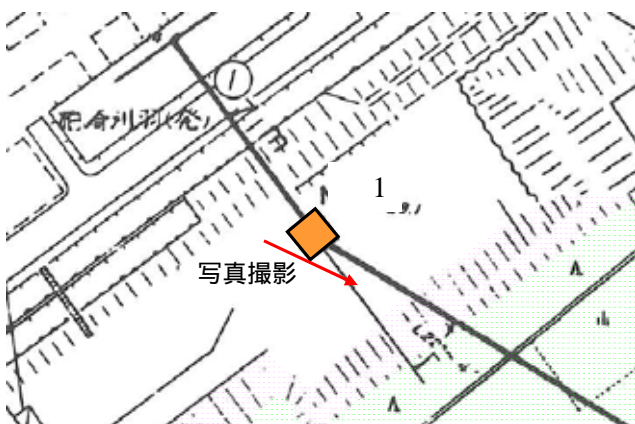
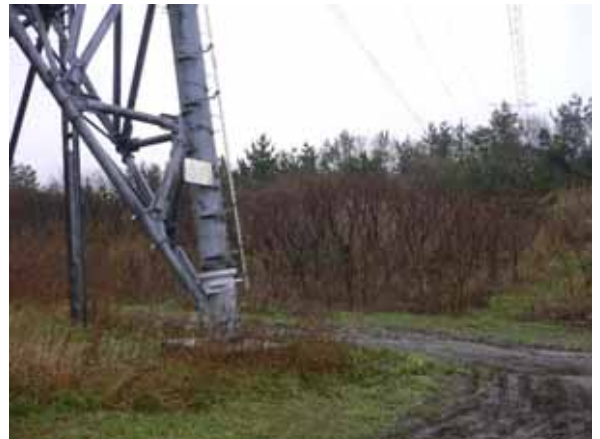
南新潟幹線 1 近傍の盛土

柏崎刈羽原子力発電所構内の南新潟幹線 1 周辺の盛土は、高さ約8m、鉄塔脚から約14m離れており、仮に崩壊したとしても当該鉄塔への土砂流入はない。

盛土高：約 8 m、鉄塔脚離隔：約 1.4 m

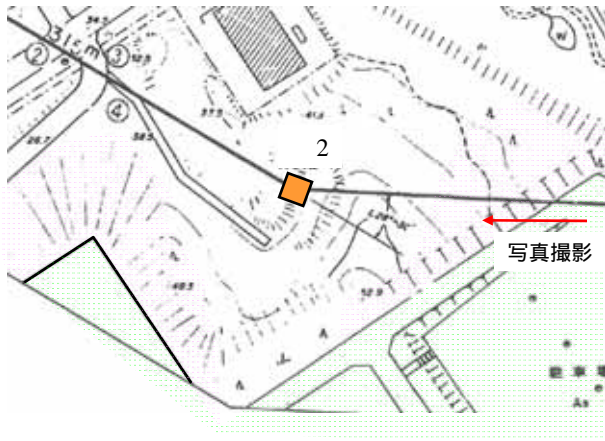
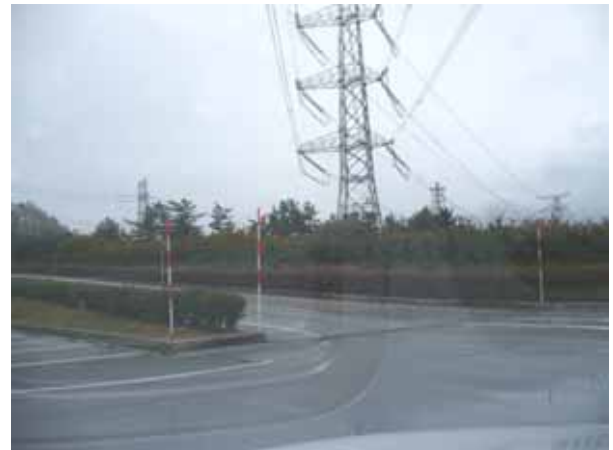
南新潟幹線 2 近傍の盛土

柏崎刈羽原子力発電所構内の南新潟幹線 2 周辺の盛土は、最大のもので高さ約15mであるが、鉄塔脚から40m以上距離が離れていることから、仮に崩壊したとしても当該鉄塔への土砂流入はない。

盛土高：約 1.5 m、鉄塔脚離隔：約 4.0 m

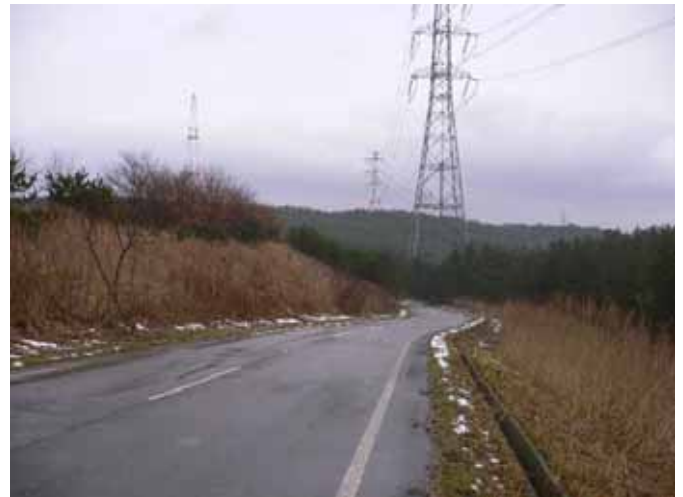
南新潟幹線 5 近傍の盛土

柏崎刈羽原子力発電所構内の南新潟幹線 5 周辺の盛土は、高さ約 17 m であり、鉄塔脚に近接しているため、『道路土工 - 盛土工指針』に基づく安定性評価を行った結果、斜面は安定性を有していることを確認した。また、盛土内部に地下水位は存在するものの、夜の森線周辺の盛土のように沢を埋めたものでなく、旧表土を一度掘削した後、締め固められた盛土であることを確認した。さらに、平成 19 年の中越沖地震による非常に大きな地震動を受けているにもかかわらず崩壊が発生していないことから地震動に対して十分な安定性を有していると判断した。

盛土高：約 1.7 m、鉄塔脚離隔：約 0 m

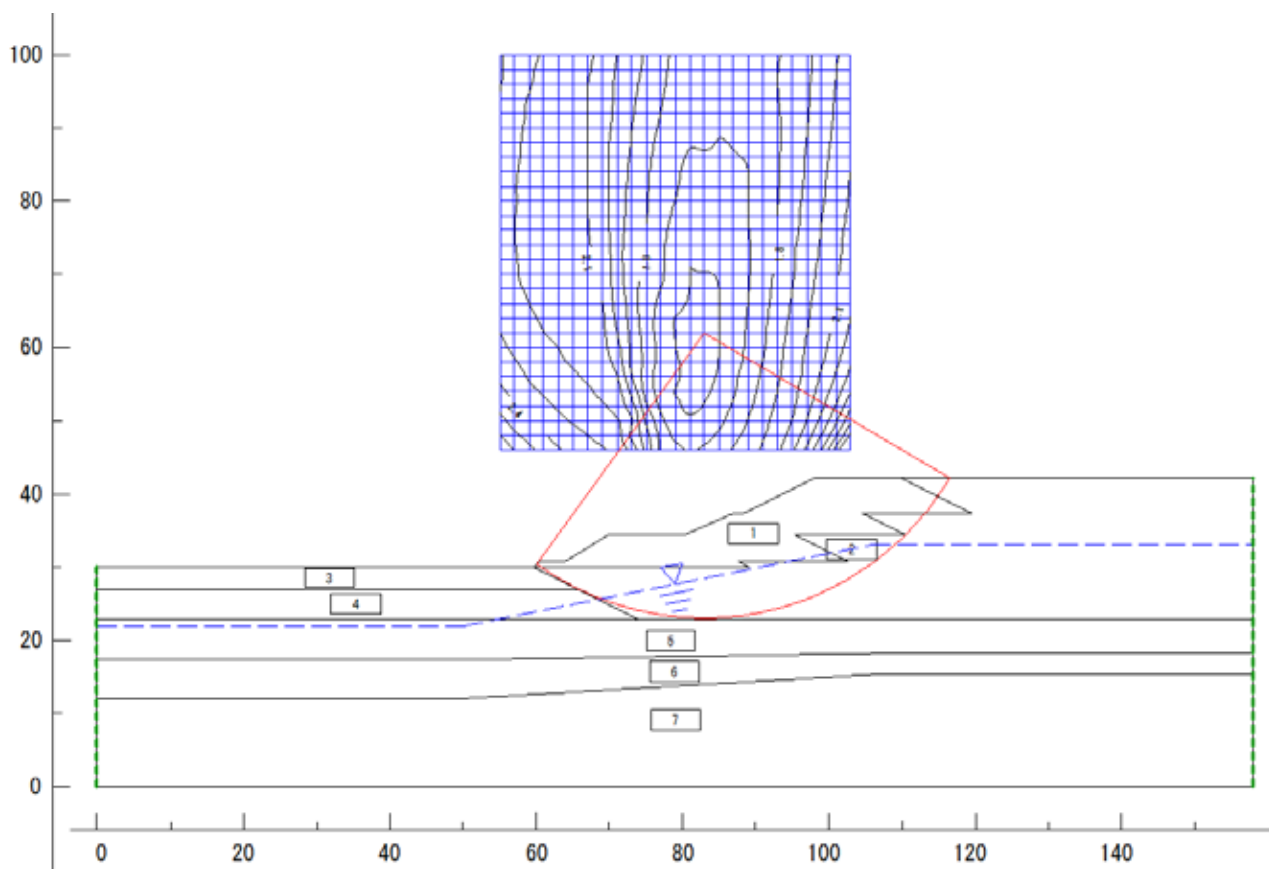
【新新潟幹線 2 近傍の盛土の安定計算結果】

解析の結果、新新潟幹線 2 近傍盛土については最小安全率 1.560、南新潟幹線 5 近傍盛土については最小安全率 1.556 となり、いずれも安全率 1.0 以上であることから、レベル 2 地震動の作用に対して盛土の変形量は限定的なものにとどまり、基礎安定に影響はないと判断した。

最小安全率 1.560

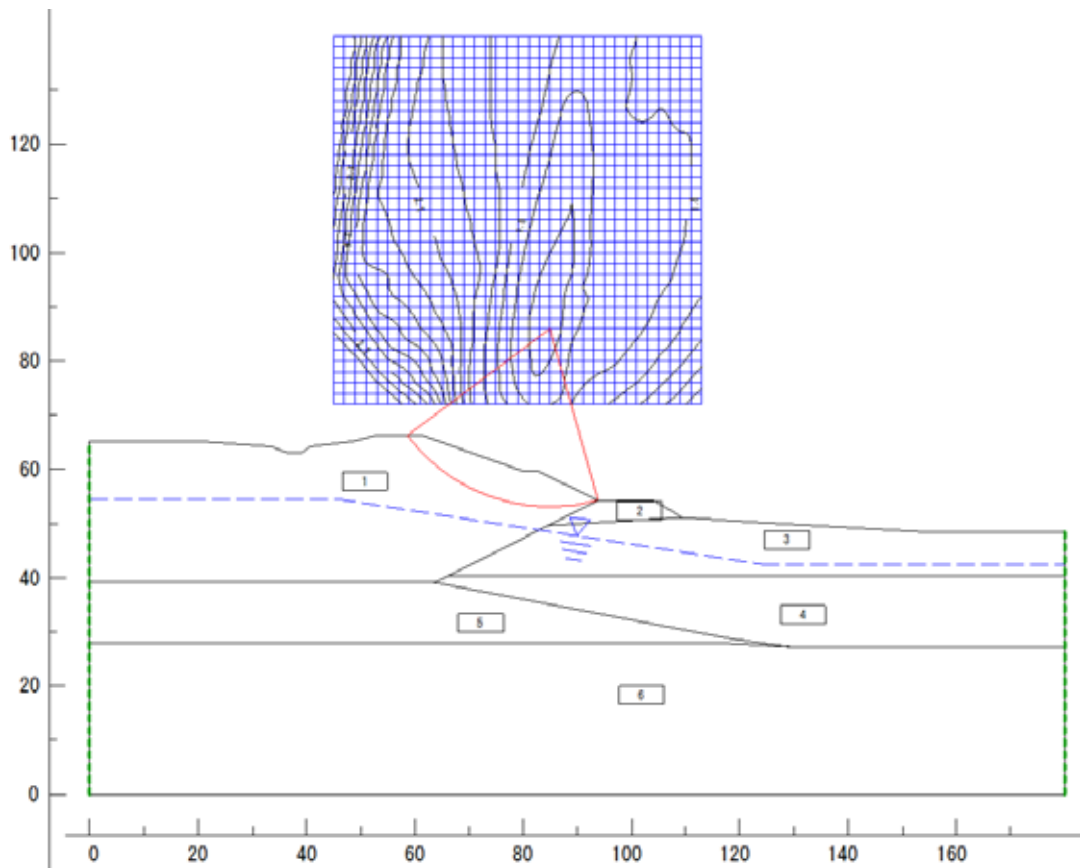
【南新潟幹線 5 近傍の盛土の安定計算結果】

最小安全率 1.556
