福島第一原子力発電所における淡水化装置濃縮水貯槽へ濃縮水を移送する配管からの放射性物質を含む水の漏えい及びこれに伴う海洋への流出を踏まえた対応状況について（報告）

平成 24 年 7 月 30 日  
東京電力株式会社

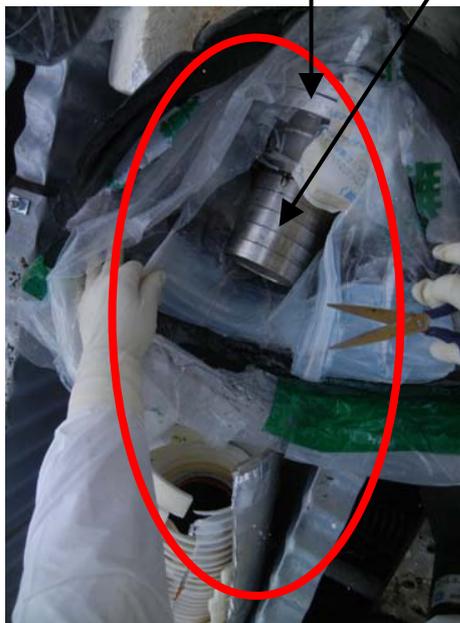
# 3月26日 漏えい箇所 継手部の状態

漏えい箇所を特定するため、耐圧ホースの保温材を外し、耐圧ホースの継手部を持ち上げたところ、継手金具（タケノコニップル）が、耐圧ホースから抜けたため、漏えい箇所は当該継手部であると判断した。

漏えい(抜けた)箇所

当該ラインは、凍結防止対策のために保温材を施工  
 →保温をめくり内部を確認し、耐圧ホースを持ち上げ  
 たところ、継手金具(タケノコニップル)が抜けた。

3月26日に漏えいしたRO濃縮水をCエリアからRO濃縮水貯槽に移送する耐圧ホースについては、一般排水路横断部のトレイ内にある継手部から漏えいしたことから、3月27日に、継手部が一般排水路横断部のトレイ外になるよう、既設と同じ仕様の耐圧ホースと交換を行って移送していた。

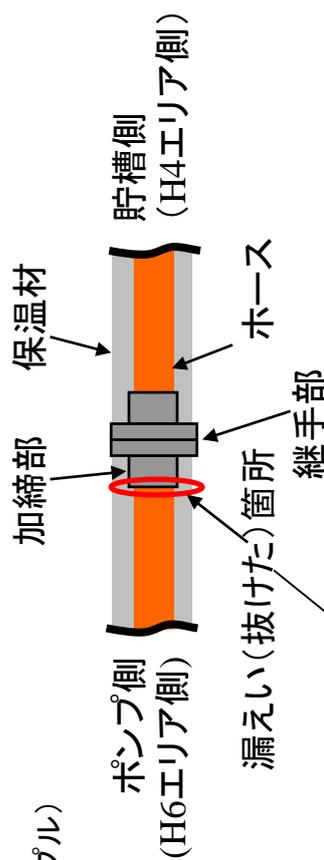
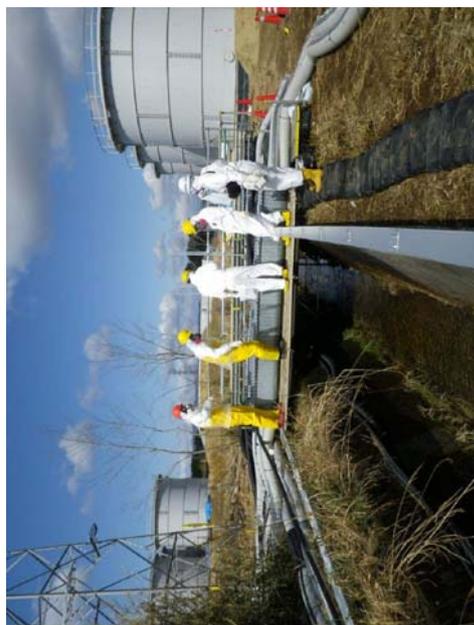
一般排水路横断面の概景

このことから、土側溝の水溜まりは、継手部からの漏えい水が一般排水路を横断するトレイを伝わりH4エリア側に流れ込んでできたものと推定した。

トレイの上流側であるH6エリア側へ漏えい水が遡上した理由については、RO濃縮水供給ポンプを停止した際に、RO濃縮水貯槽5B頂部までの立ち上がり部と漏えいした耐圧ホース継手部までの水頭圧差（約10m）による逆流が発生し、この逆流水がトレイの勾配に逆らって流れたためと推定した。

漏えいの痕跡

3月26日の漏えい事象においては、一般排水路横断部付近から一般排水路内へ漏えい水が流入したことから、3月28日に、今回漏えいが発生した一般排水路横断部及び当該一般排水路下流にある別の一般排水路横断部の周囲に土嚢・防水堤を追設した。

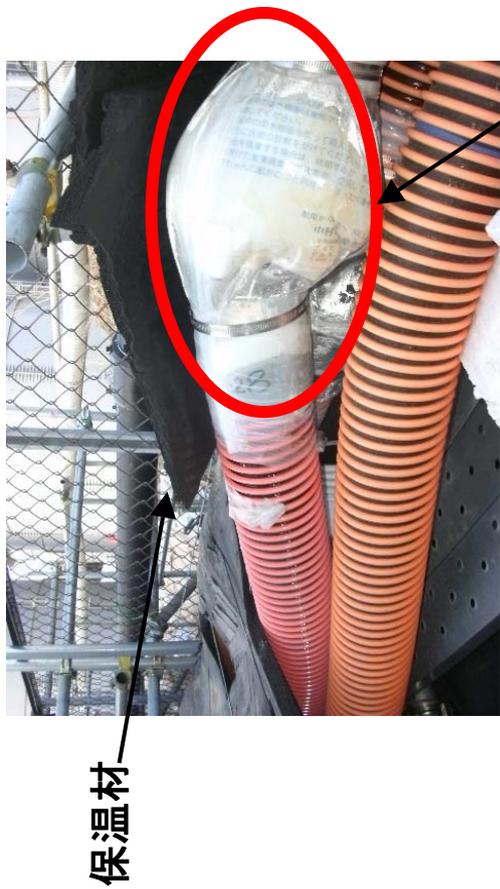
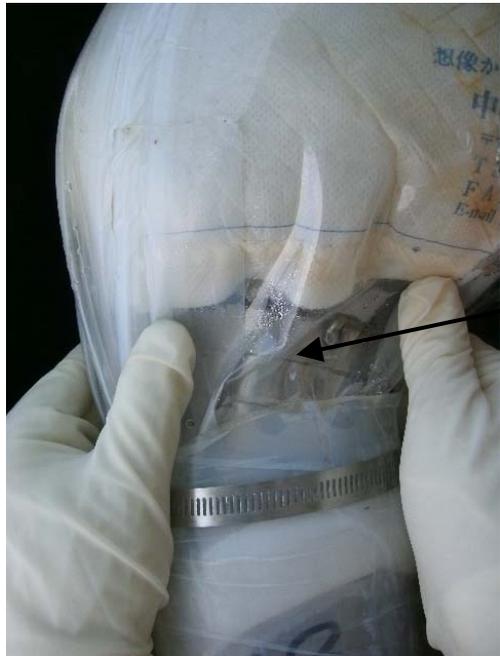
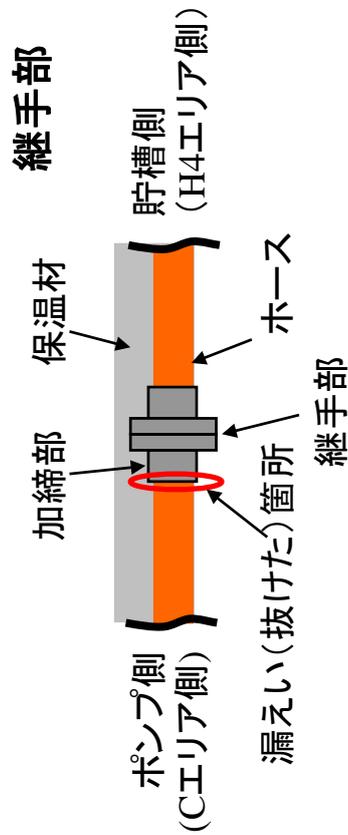
# 4月5日 漏えい箇所、継手部の状態

漏えい箇所の状態を確認するため保温材を外したところ、継手金具（タケノコニップル）が耐圧ホースから抜けていたため、漏えい箇所は当該継手部であると判断した。

**【漏洩箇所】**  
当該ラインは、凍結防止対策のために保温材を施工  
→保温材をめくり内部を確認し、継手金具(タケノコニップル)が  
抜けているのを確認。

その後、4月5日に、Cエリア内の廃材置き場付近の継手部から漏えいしたことから、Cエリアから一般排水路を横断しRO濃縮水貯槽のあるH4エリアまでの範囲について、継手部の信頼性の高いポリエチレン製配管への交換計画を早め、取り急ぎ4月7日までに実施し、移送を再開した。

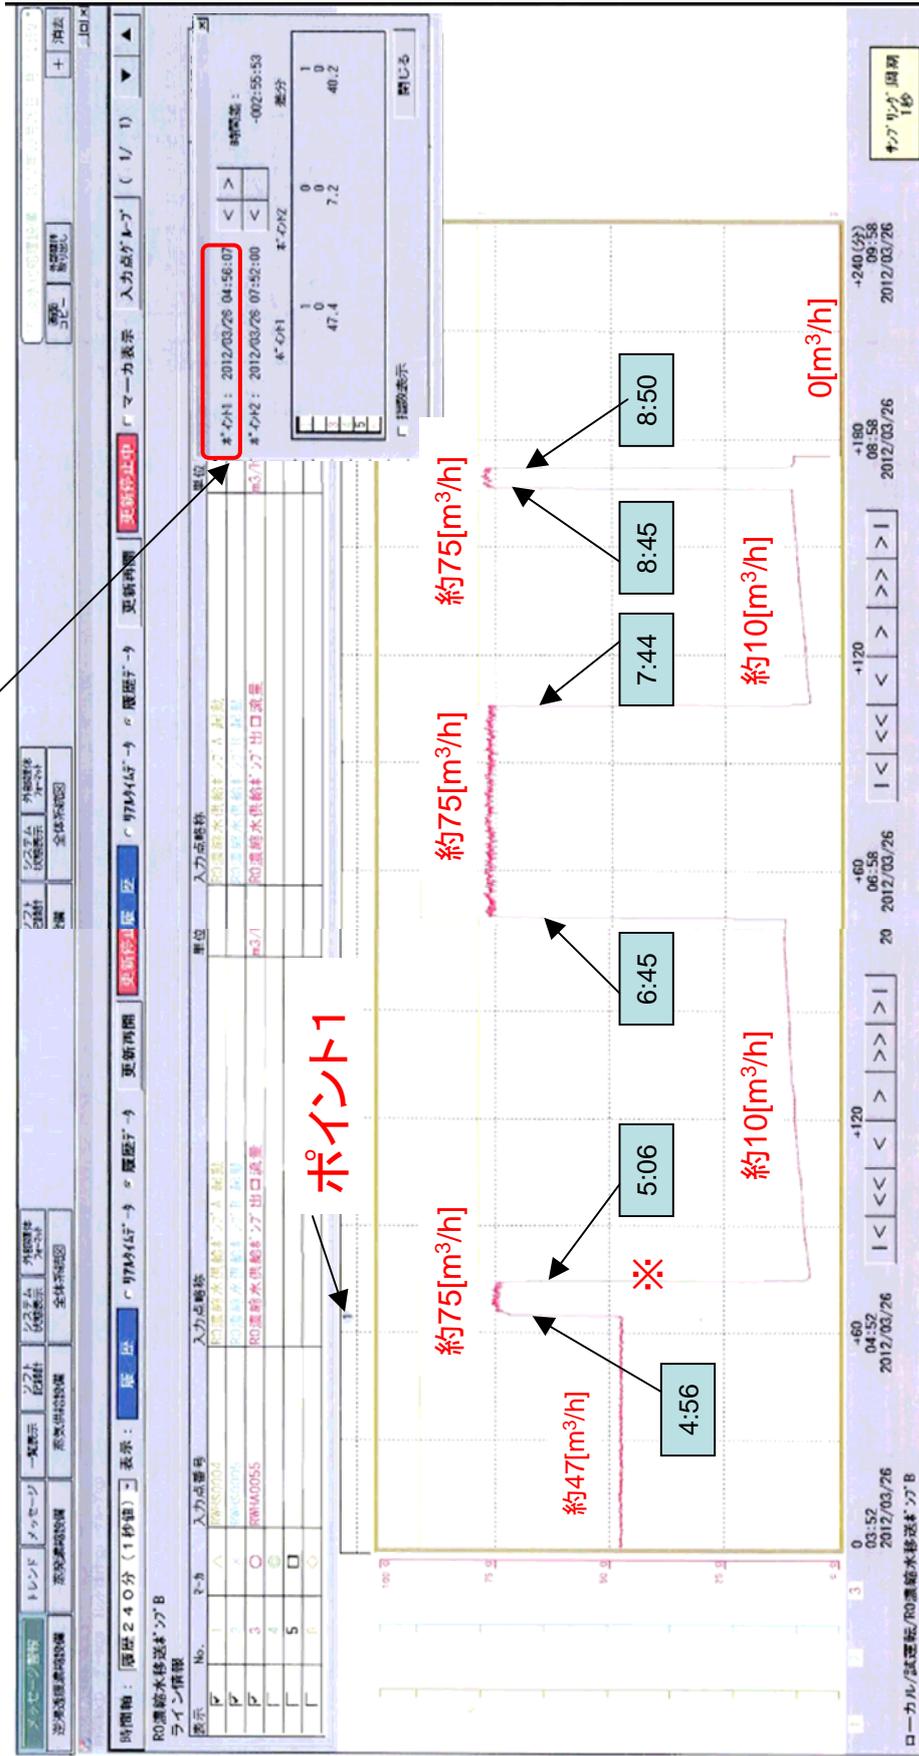
# 3月26日 RO濃縮水供給ポンプ流量トレンド

RO濃縮水供給ポンプ出口流量トレンドを確認したところ、4時56分に流量が急増していることから、この時点で漏えいが始まったと考えられる。

ポイント1: 2012/03/26 04:56:07

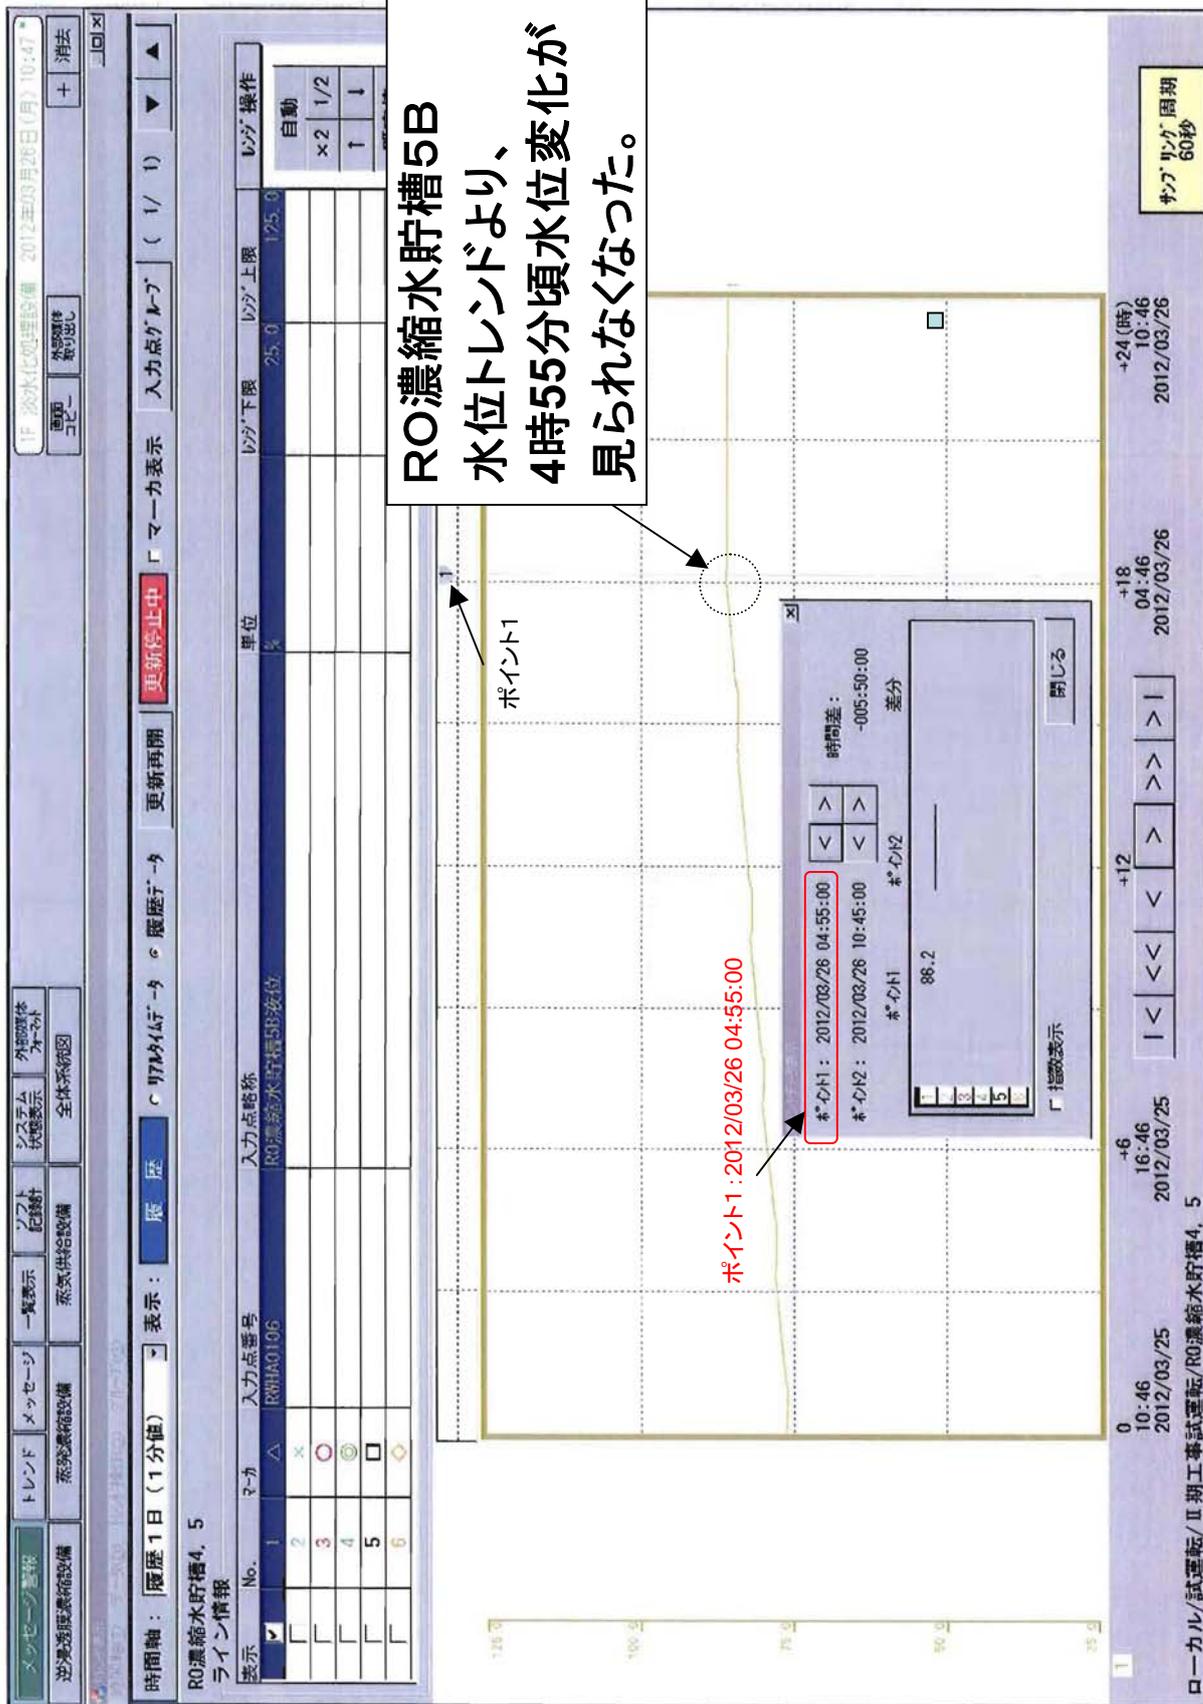
# 3月26日 RO濃縮水貯槽5B水位トレンド

また、RO濃縮水の移送先であるRO濃縮水貯槽5Bの水位もほぼ同時刻である4時55分頃から上昇していないことが確認できたことから、漏えい開始時間は、RO濃縮水供給ポンプ出口流量が急増した4時56分と推定した。

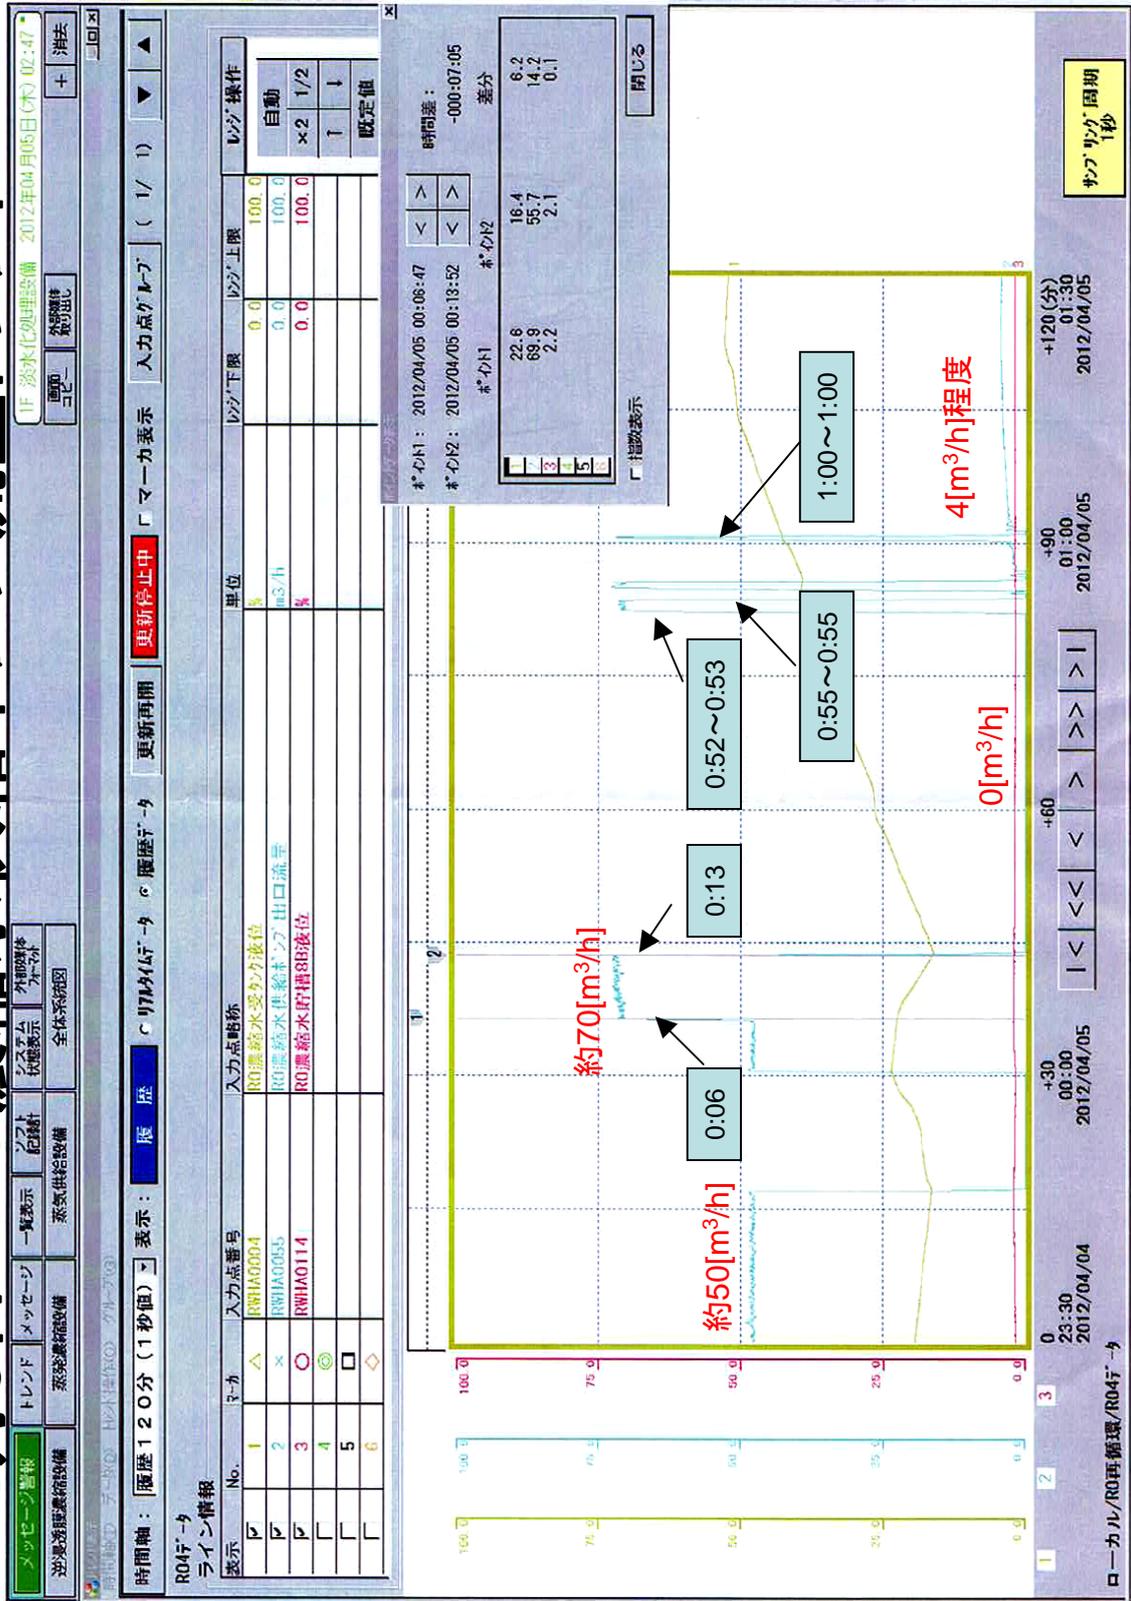
# 4月5日 RO濃縮水供給ポンプ流量トレンド

RO濃縮水供給ポンプ出口流量トレンドを確認したところ、4月5日の0時06分に急増していることから、この時点で漏えいが始まったと考えられる。

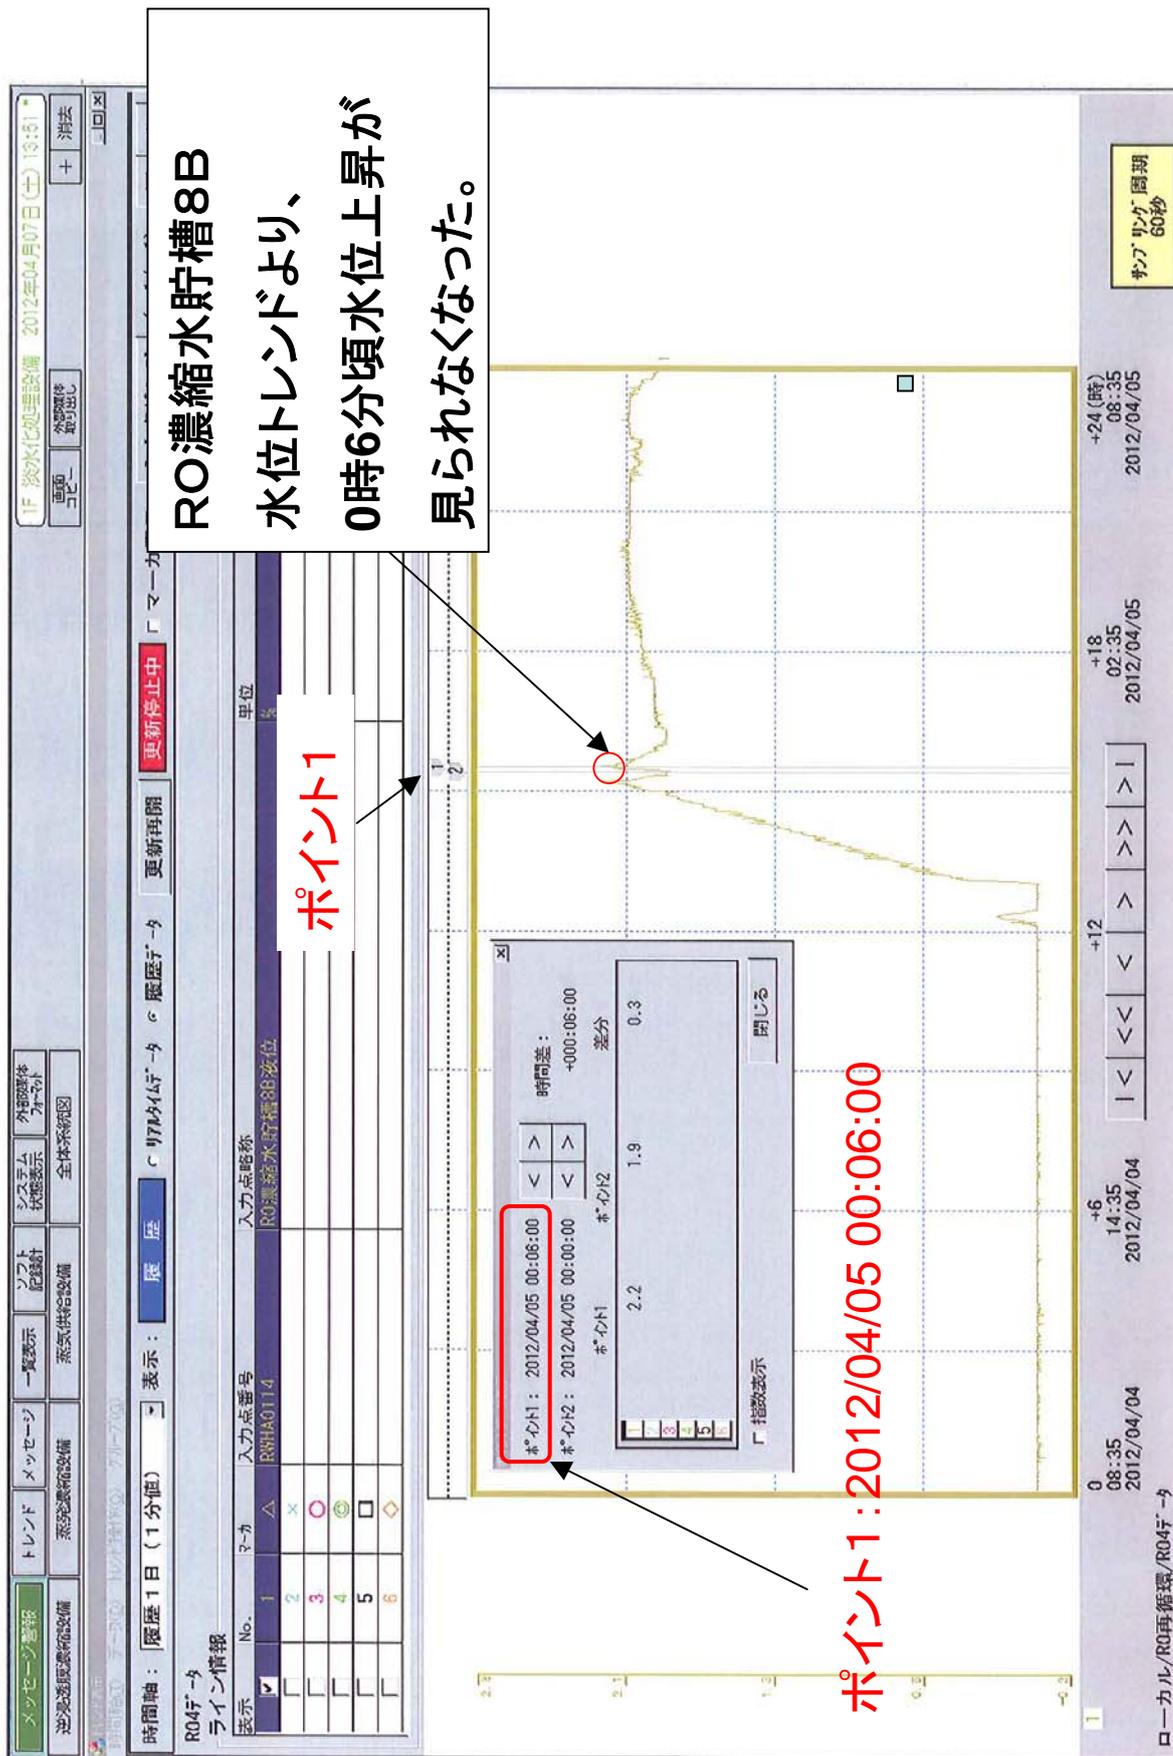
# 4月5日 RO濃縮水貯槽8B水位トレンド

また、RO濃縮水の移送先であるRO濃縮水貯槽8Bの水位も同時刻から上昇していないことが確認できたことから、漏えい開始時間は、RO濃縮水供給ポンプ出口流量が急増した0時06分と推定した。

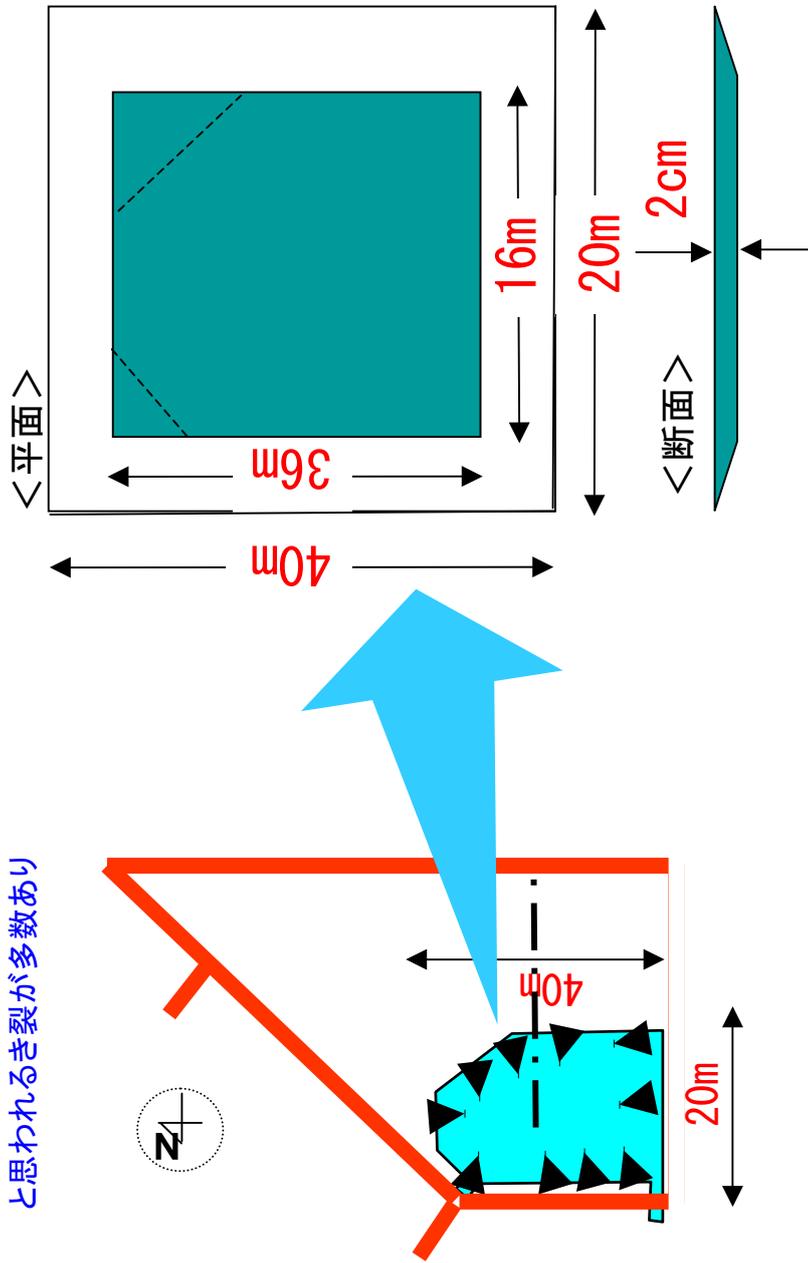
### ● 廃材置き場における地形

また、廃材置き場の地面（アスファルト）には、地震によりコンテナ脚が金属の受け座から外れてアスファルト面に接触したため形成したと思われるき裂が多数あり、約 1 リットルの水をこのき裂周辺に注いでみたところ、短時間で地中に吸収される状況を確認できた。

このことから、廃材置き場に流れ込んだ漏えい水は、時間の経過とともに、アスファルトのき裂から地中に浸透したため、水溜まりを形成しなかったものと考えられる。

- ・廃材置き場の地形は下図の通り深さが約2cmくぼんだ地形となっている。
- ・外周囲2m程度の勾配部を深さ0cmと仮定すると、くぼみの容積は、約11.5m<sup>3</sup>(16m × 36m × 0.02m ≒ 11.5m<sup>3</sup>)となる。従って、一般排水路への流入量は少ないと推定
- ・廃材が置かれている地面(アスファルト)には、き裂が多数あり、流れ込んだ漏えい水はその後、地面のき裂から大部分が地中に浸透したものと推定

- ・重量物廃材がおかれているため、中心に向かい下り勾配となっている。
- ・廃材置き場の地面には、地震によりコンテナ脚が金属の受け座から外れて接触したため形成されたと思われるき裂が多数あり

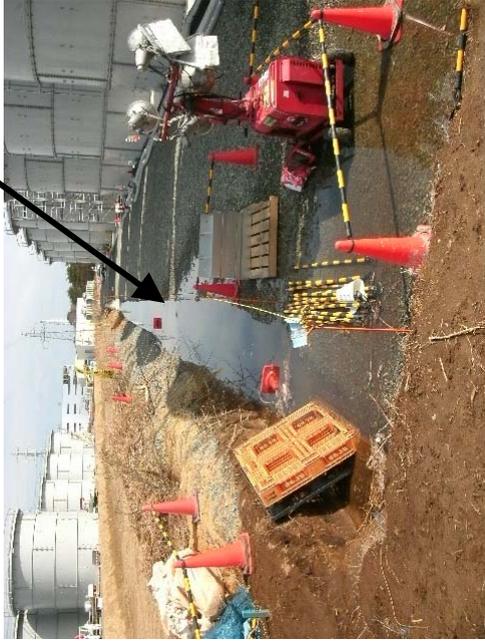
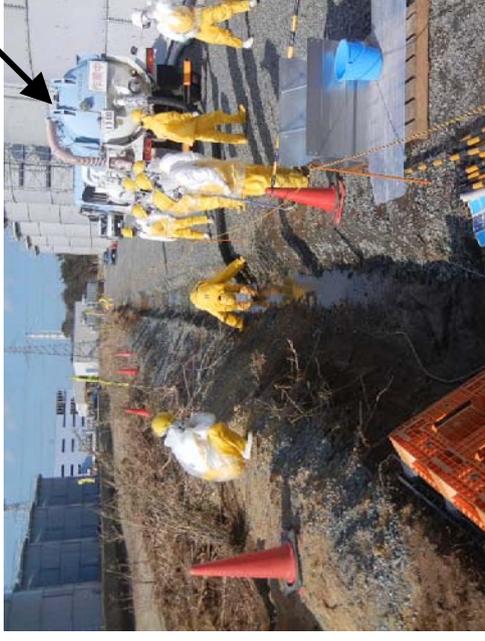
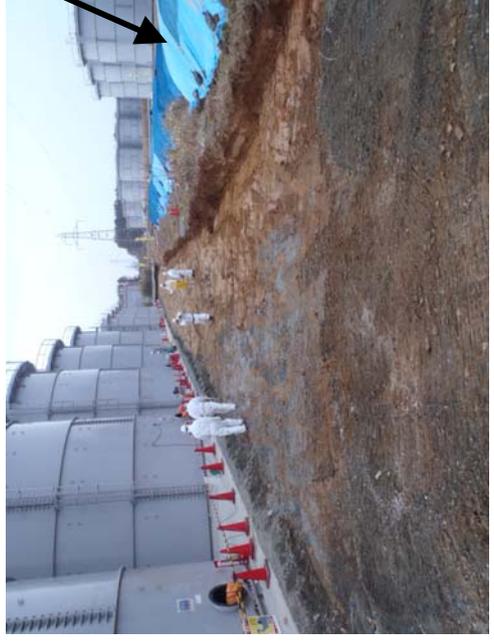
# 3月26日 漏えい水回収

この約 20m<sup>3</sup>を、3月26日 12時50分～16時10分に、強力吸引車により回収し蒸発濃縮装置の濃縮廃液貯槽に保管した。しかし、回収作業中にも漏えい水は地中に浸透したため、実回収量は約 10m<sup>3</sup>であった。

この後、溜まり水周辺の雰囲気線量低減のため、3月29日から4月2日にかけて、漏えい水により汚染した土をバックホウにより約 400m<sup>3</sup>除去したところ、汚染土除去後の地面の表面線量は $\gamma$ 線：0.01～0.035mSv/h、 $\beta + \gamma$ 線：1mSv/h以下となった。

漏えい水回収前

漏えい水回収後  
汚染土

汚染土除去後

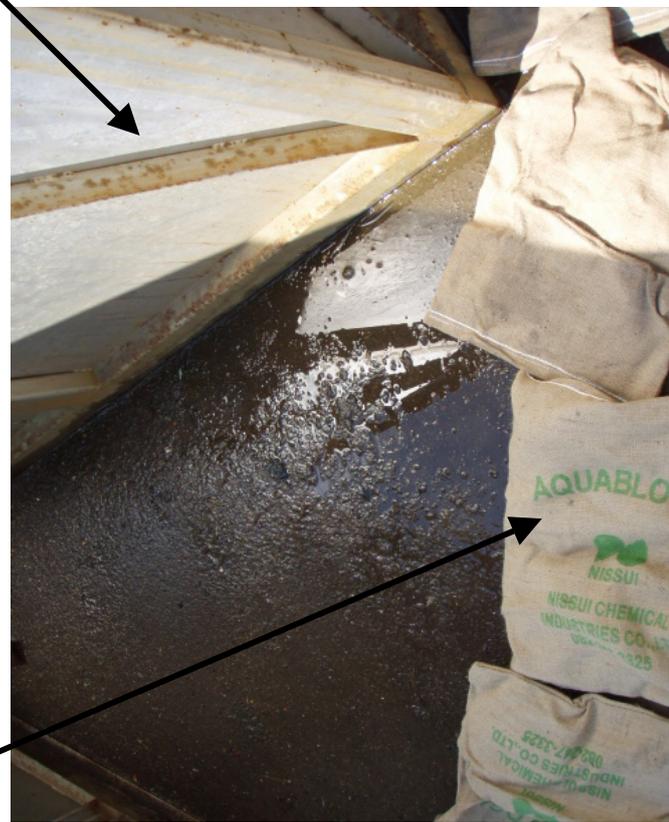
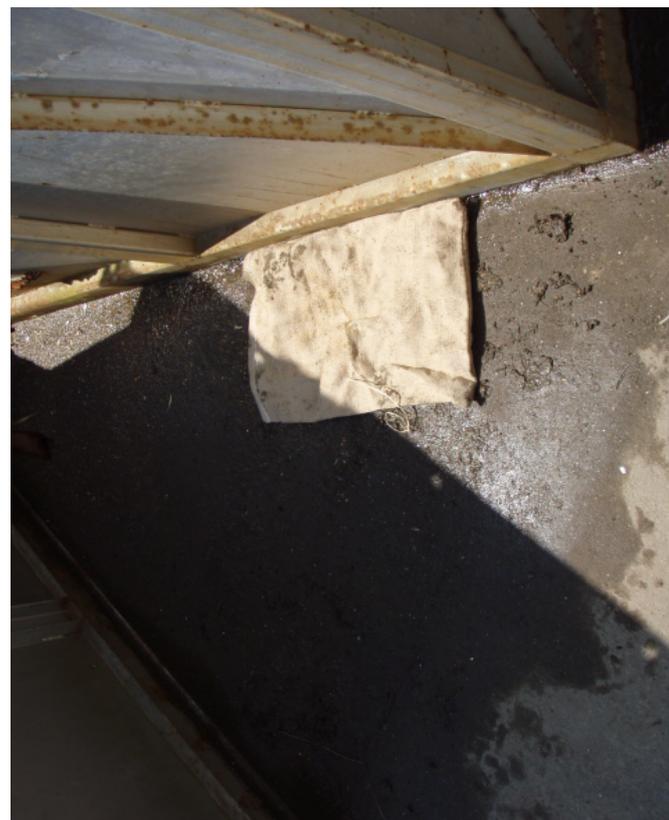
# 4月5日 漏えい水回収

しかし、4月5日午前中に、Cエリア内の廃材置き場のアスファルト表面の凹部に溜まっていた漏えい水の内、約 30リットルを吸水材等により回収し、福島第一原子力発電所構内に保管した。

漏えい水の回収前

漏えい水の回収後

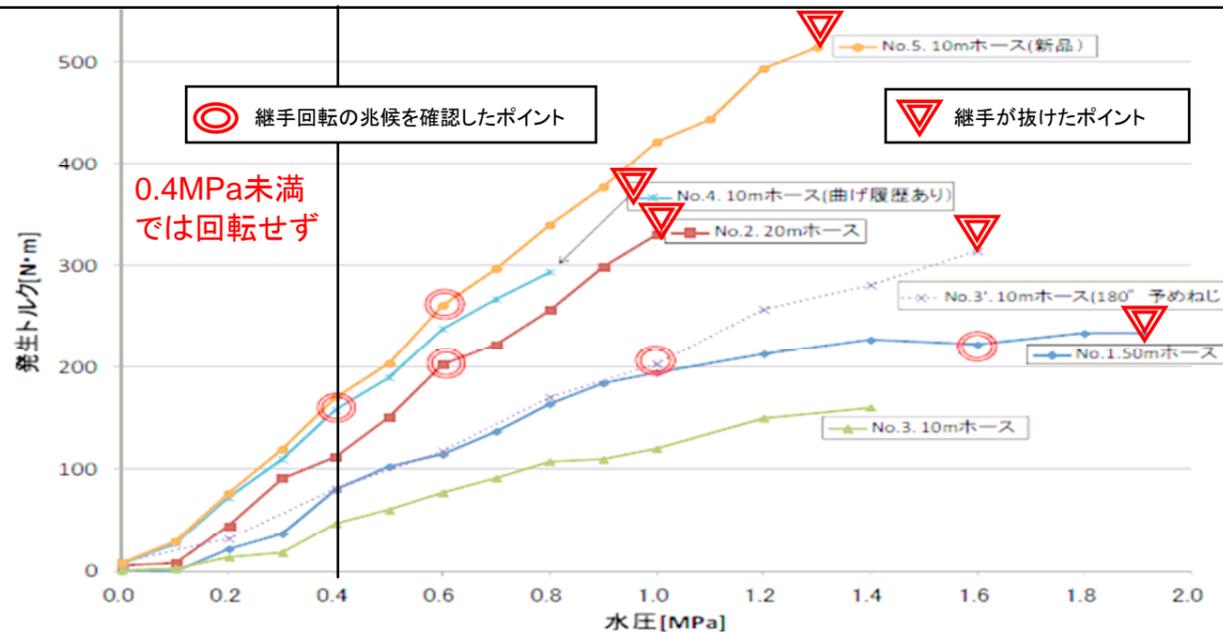
図2. 水圧と発生トルク

③10m(満水で3m吊り上げに相当)吊り上げて曲げ履歴を付与した耐圧ホース(No.4)は、曲げ履歴がない耐圧ホース(No.3)より低い160Nm程度で回転開始。(図2. 図3.)

④ 新品(No.5)は、水圧に対する捻転トルク発生量が大きいため、水圧に対する発生トルクが似ている旧品 (No.2)( 10ヶ月保管品)と、水圧に対する回転量を比較したところ、旧品(No.2)は、新品(No.5)より低い圧力で回転量が急激に大きくなった。(図2. 図4.)

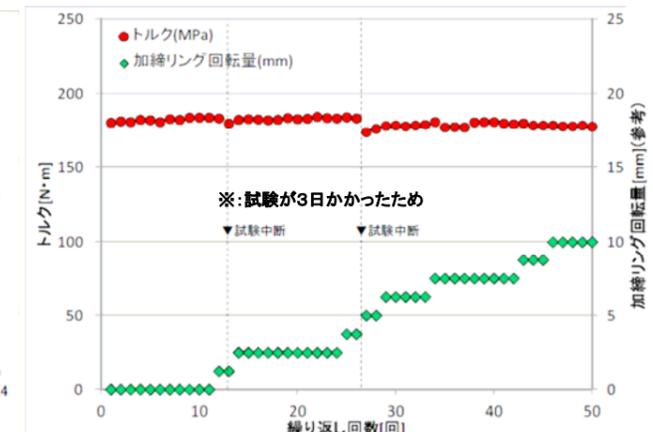
図6. 繰り返し数と発生トルク・回転量

漏えいがあった耐圧ホースでは、運転圧以上の圧力はかかっていたことから、運転圧を繰り返し付与した場合の影響を調査する「繰り返し運転圧負荷試験」を実施したところ、最初運転圧をかけただけでは回転しなかった耐圧ホースも、繰り返し運転圧を相当数付与することにより徐々に継手加締部が回転することが分かった。

前記の試験結果及び漏えいのあった耐圧ホースの状況から、RO濃縮水移送ポンプの起動と停止による一定圧力以上の内圧変動が、相当数繰り返し付与されたことによって、各耐圧ホースに発生した捻転トルクが、継手加締部にかかり、継手加締部が徐々に回転し、密着具合が低下したことが、継手金具（タケノコニップル）が耐圧ホースから抜けた主要因と評価した。

繰り返し運転圧負荷試験の結果 運転圧力を繰り返し付与した時、発生するトルクはほとんど変化しなかった。しかし、最初運転圧をかけただけでは回転しなかった耐圧ホースも、繰り返し運転圧を付与することにより回転した。(図6.)

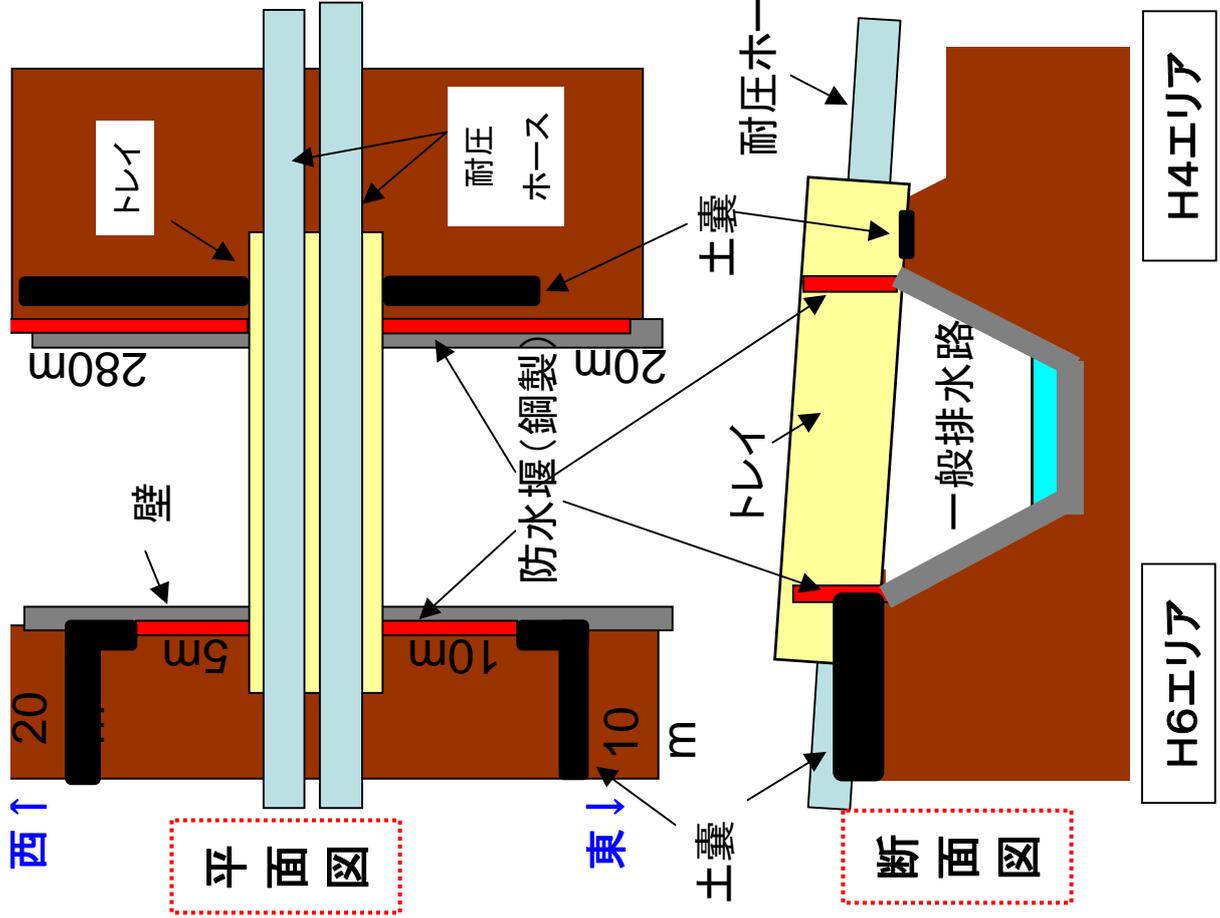
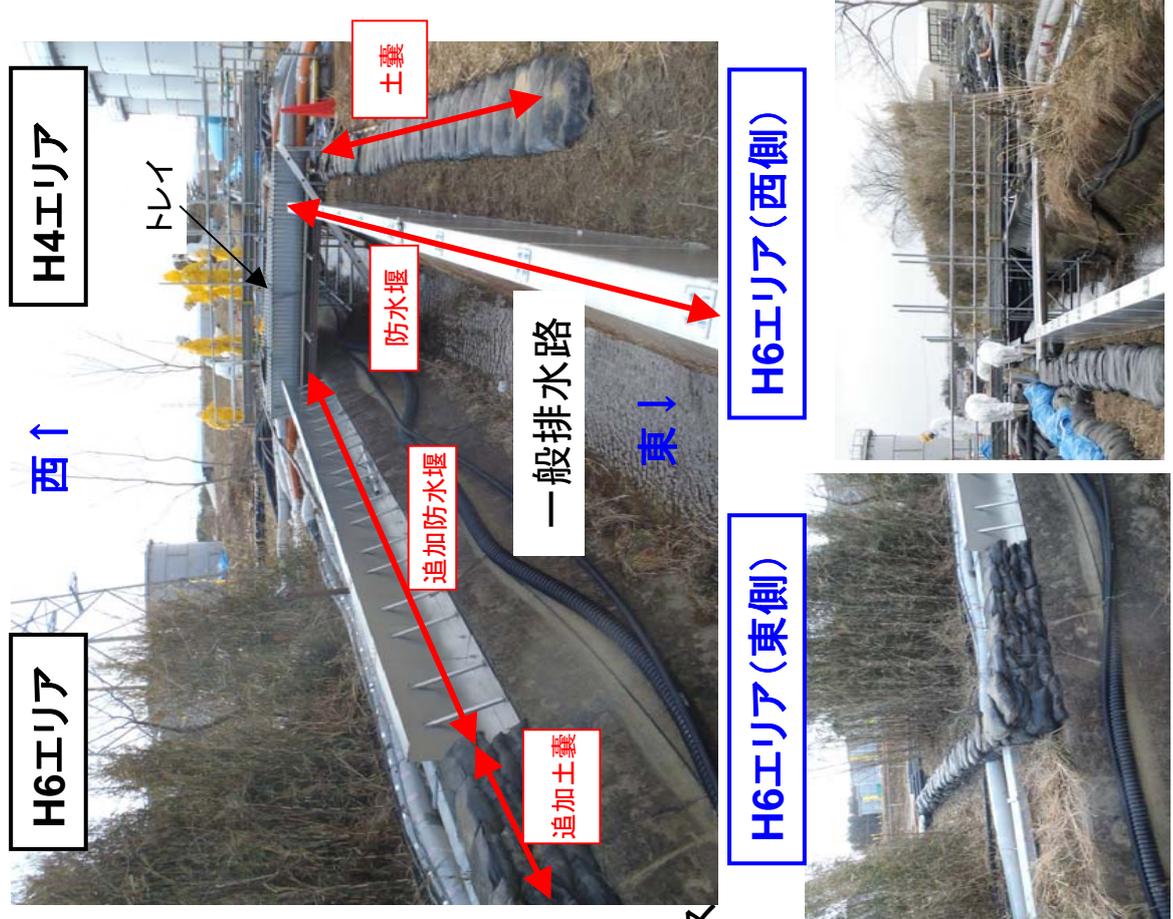
○3月27日,28日 一般排水路横断面部

一般排水路及び海洋への流出は、3月26日の事象では、一般排水路横断部に継手部があったこと、及び一般排水路横断部トレイの脇から漏えい水が一般排水路に流入することを防止するための堰や土嚢が不十分であったことが原因と推定した。

トレイの脇から一般排水路に流入しないようにH6側に防水堰(鋼製)及び土嚢を追設

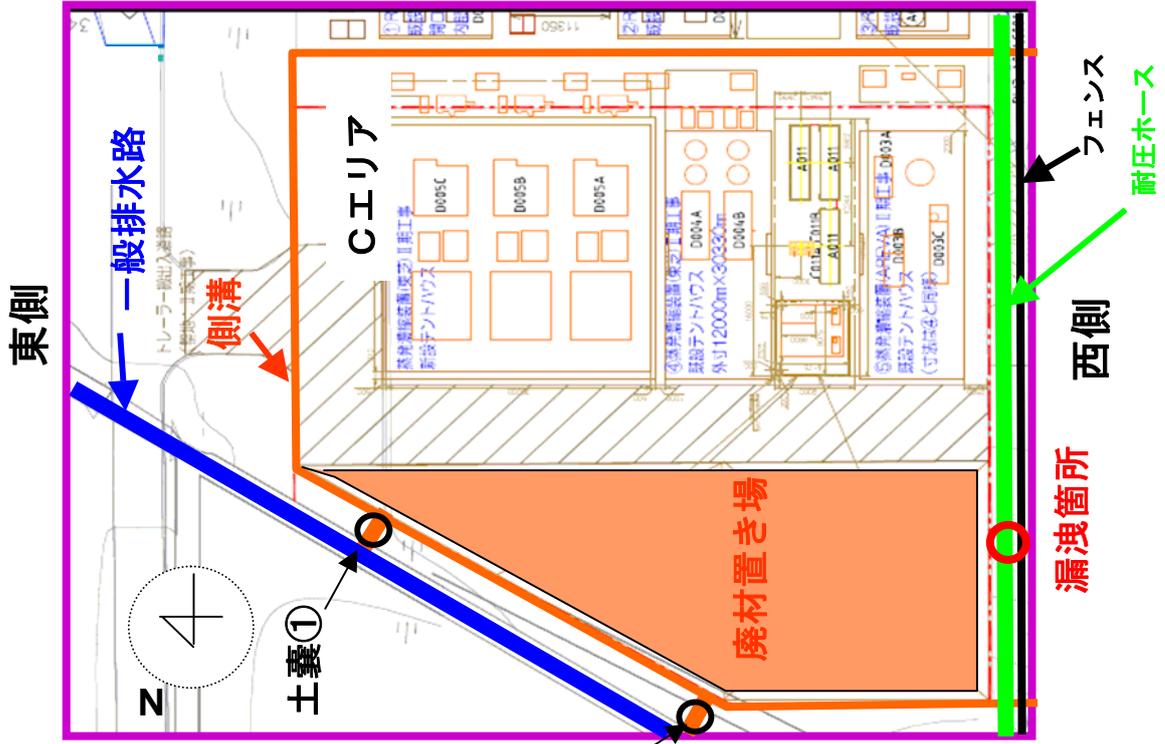
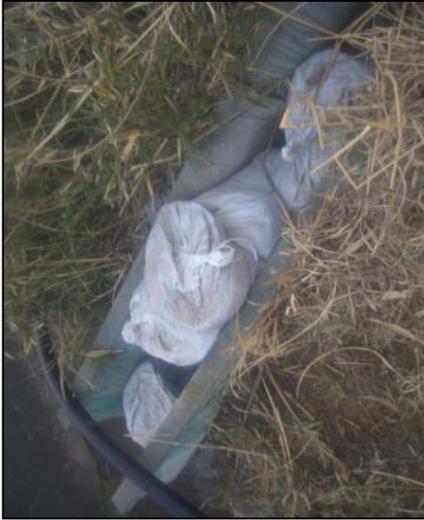
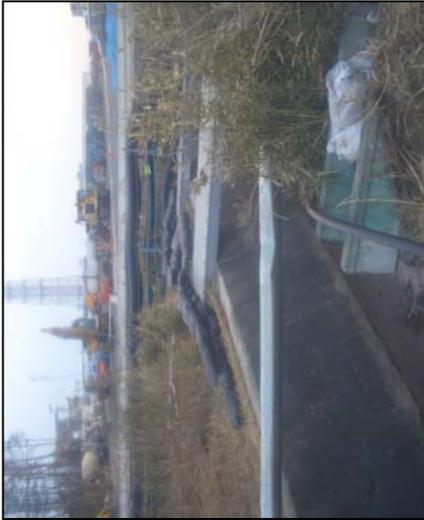
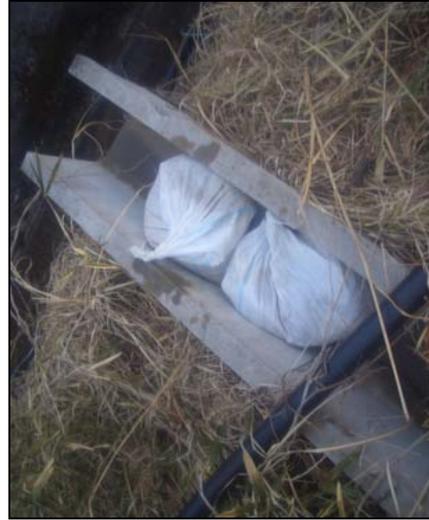
○4月5日 廃材置き場付近側溝

また、4月5日の事象では、移送耐圧ホースの付近に側溝があり、側溝から一般排水路へ漏えい水が流入したことから、移送耐圧ホース付近にある側溝に一般排水路への流入防止対策がなされていなかったことが原因と推定した。

4月5日の漏えい事象においては、廃材置き場付近の側溝から一般排水路内へ漏えい水が流入したため、4月5日、当該の一般排水路に通じる側溝2箇所に土嚢を設置した。
