福島第一原子力発電所第4号機タービン建屋内における滞留水移送ラインからの漏水に係る対応について（報告：その2）

平成24年9月13日
東京電力株式会社

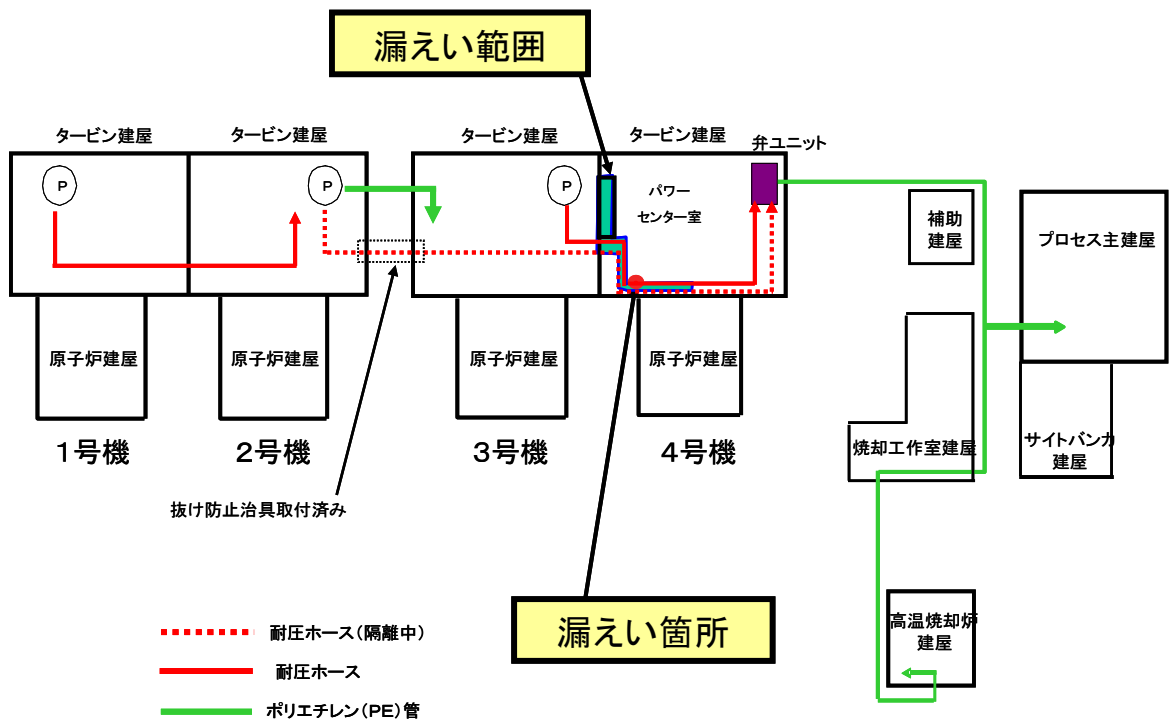
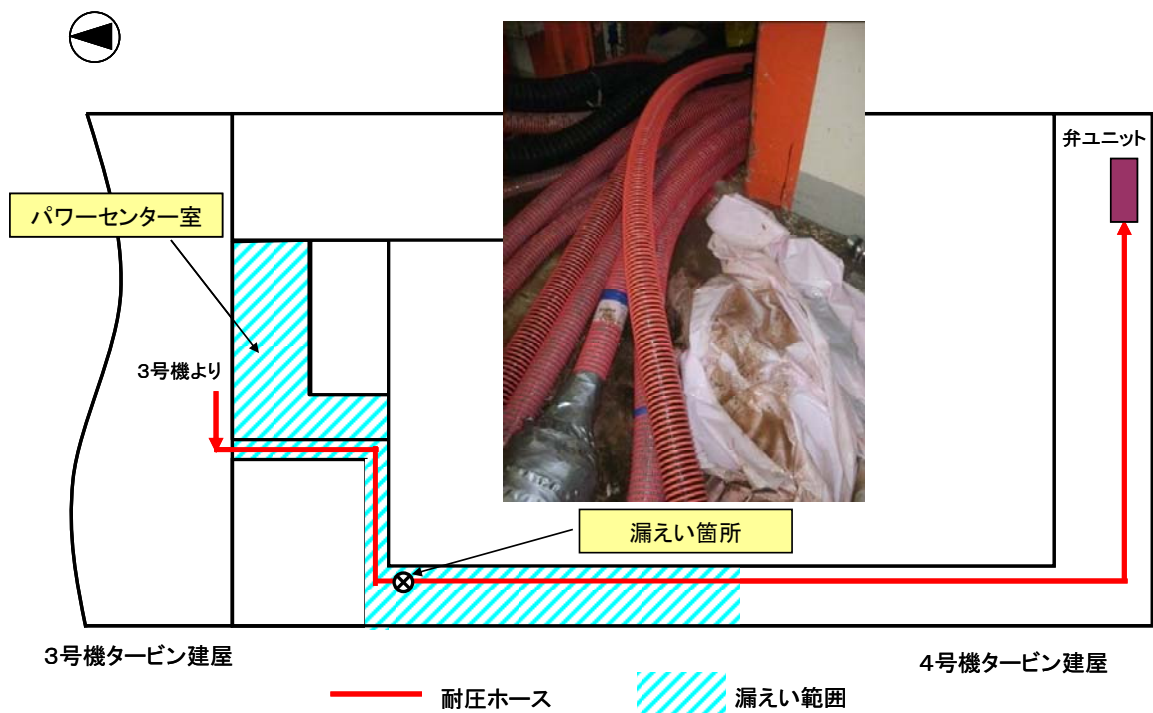
図1 タービン建屋漏えい箇所

平成 24 年 8 月 14 日午前 11 時 15 分頃、福島第一原子力発電所 4 号機をパトロール中の当社社員（当直員）が、タービン建屋 1 階のパワーセンター室（電源盤室）および通路の北側半分に溜まり水を発見した。（図 1 参照）

溜まり水量：約 4.2 m^3 （深さ約 1 cm × 面積約 420 m^2 ）

溜まり水の量：約 4.2m³ (面積約 420m²×深さ約 1 cm)

- ・パワーセンター室面積 (機器等設置面積を除く)：約 220m²
- ・通路面積 (機器等設置面積を除く)：約 200m²

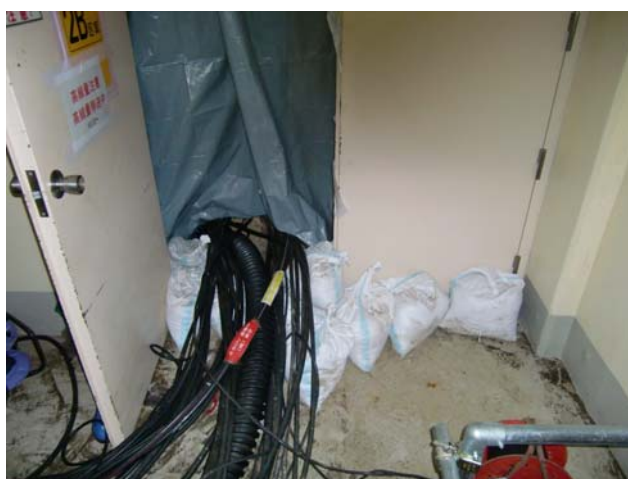
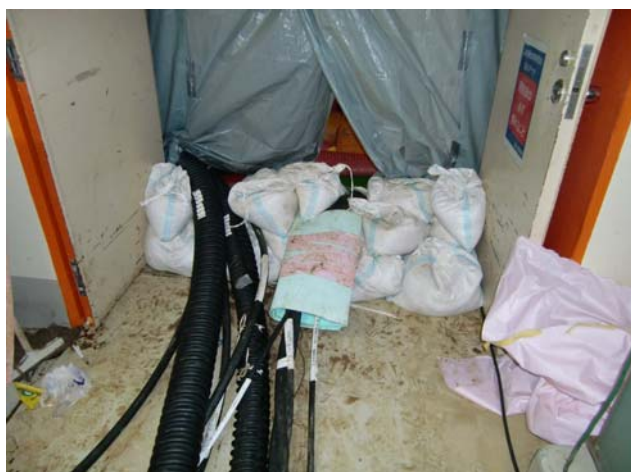
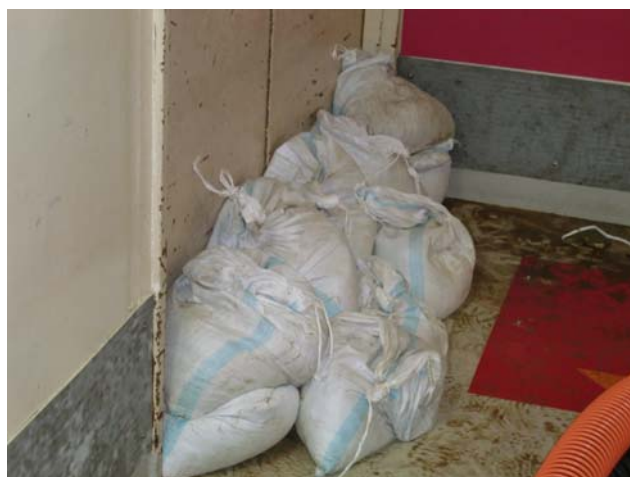
図2 土嚢設置状況

その後、8 月 15 日にパワーセンター室と通路間に土嚢を設置し（図 2 参照）、8 月 16 日にパワーセンター室内の滞留水除去及びろ過水による床面洗浄・排水を実施した。

本事象に鑑み、特に重要な負荷（計測用電源、中操照明）に電源を供給している2号機タービン建屋のP/C 2Cを設置している電気品室及び4号機タービン建屋のP/C 4Dを設置している電気品室については、入口に高さ30cm程度の土嚢を設置し漏えい水の流入を防止している。（図2

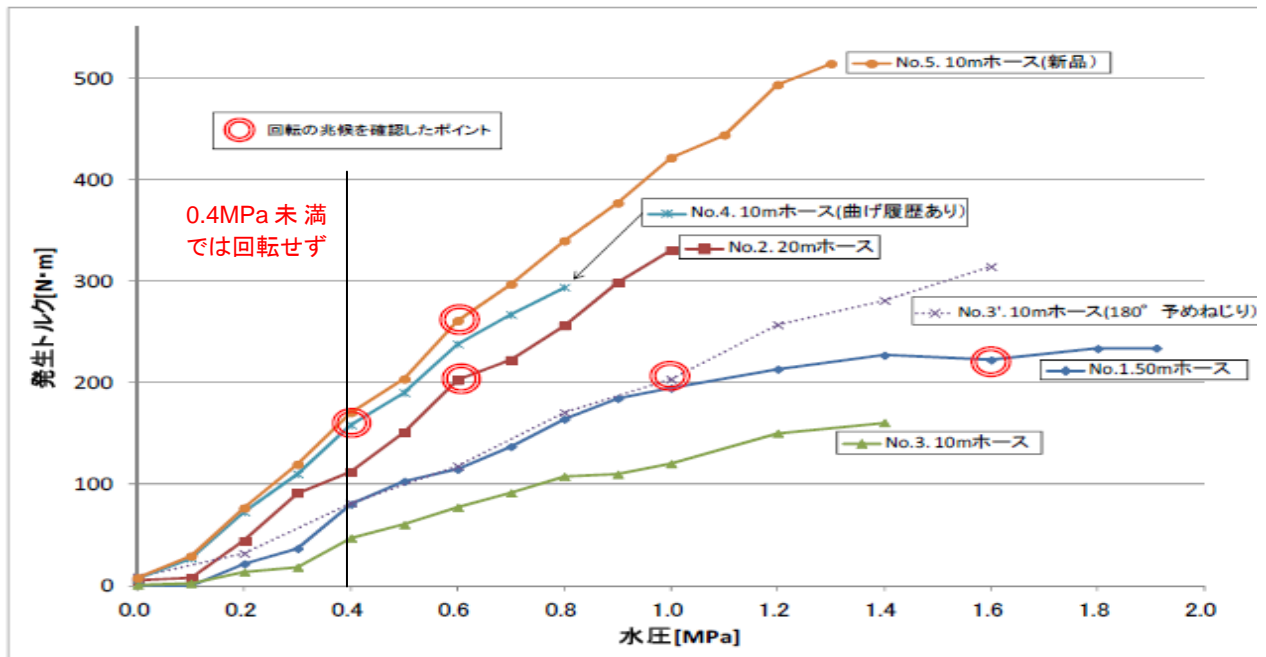
図3 水圧と発生トルク

一方、接続金具でのホース外れリスクを確認したところ、滞留水を移送する耐圧ホースについては、ホース内部圧力が 0.3MPa と低く配管継手部漏えい

リスクが小さいことから、対策の必要性は小さいが（図3）、系外流出の可能性のある屋外の耐圧ホースから順にポリエチレン管配管への交換を実施することとしている。

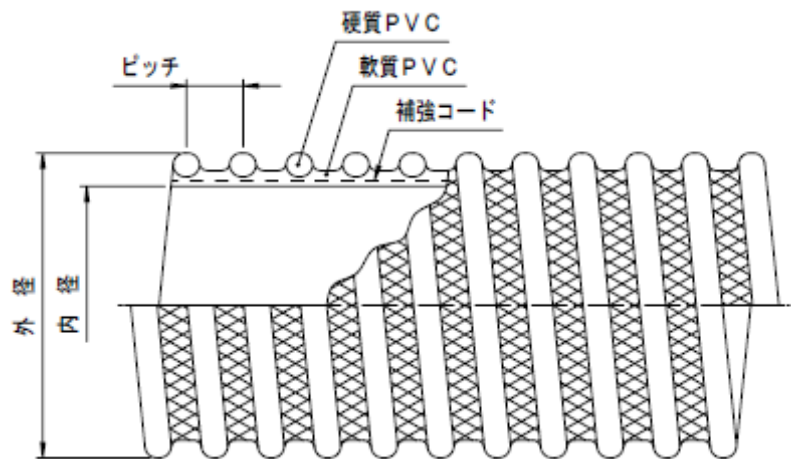
図4 耐圧ホース概要図

当該ホースは、強度の高いアラミド繊維を軟質塩化ビニル（PVC）にて被覆した本体と、外部補強材である硬質塩化ビニル（PVC）製のリング（以下、補強リングと言う）を組み合わせた構造であり（図4）、許容圧力は常温で0.49[MPa]、使用温度範囲は-10[°C]～50[°C]、許容曲げ半径は375[mm]以上である。

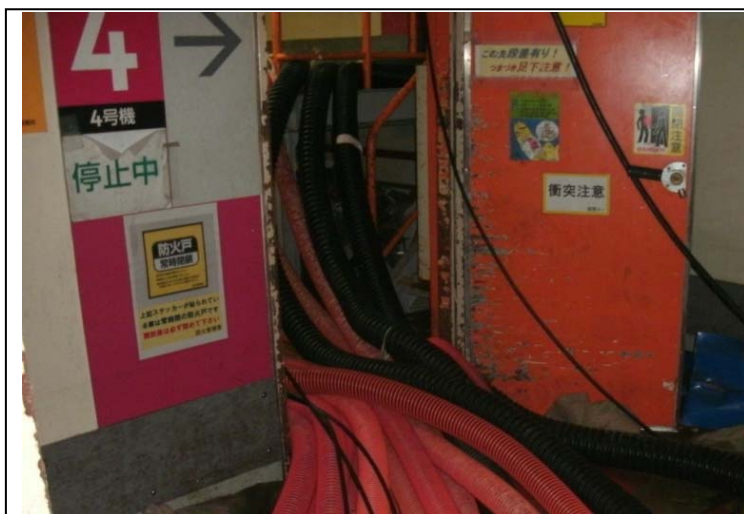
図5 4号機タービン建屋1階通路の耐圧ホース敷設状況

漏えいの確認された4号機タービン建屋1階の通路には、多数のホースが設置されている。これらホースは、幅約1.5mの通路を概ね覆うように配置されており、部分的にホースが重なる箇所が見られる。一方、漏えいの確認されたタービン建屋北西部には防火扉が設置されており、扉は開いているものの幅が約1mと狭くなっていることから、ホースが多数重ね合わされている。更に、防火扉の閉止位置には、床に1cmの段差が見られた。(図5)

耐圧ホースにフラッシング水を通水した状態で漏えい箇所を確認したところ、4号機タービン建屋1階通路北側の耐圧ホース下面から漏えいしていた。(図6) なお、漏えいの確認された耐圧ホース上には他の耐圧ホースもしくは電気ケーブル保護管が重ねられる状況であった。(図5)

- ・ 耐圧ホース使用箇所については、ポリエチレン管化の計画を明確化し、工事を実施する。具体的には、5.(3)に記載のとおり、今回漏えいの確認された3号-4号機移送ラインのポリエチレン管化工事を平成24年中を目途に実施するとともに、他の耐圧ホース使用箇所についても優先順位をつけて計画的に工事を実施する。
- ・ 今回漏えいの確認された3号-4号機移送ラインについては、ポリエチレン管化するまでの期間耐圧ホースを使用する必要があるため、人が通行する際に踏むことの無いよう対策を実施する。具体的には、耐圧ホースを人が踏まないよう早急に注意喚起の表示をする

とともに、準備が整い次第足場の設置もしくは耐圧ホースを区画する等の対策を実施する。

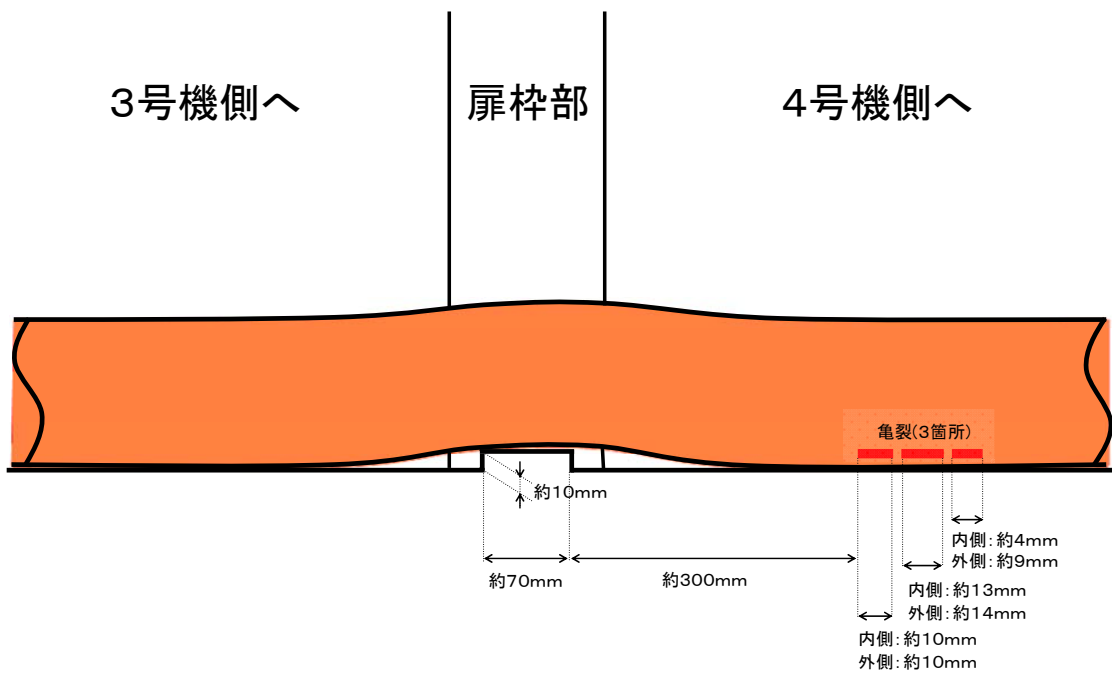
図7 耐圧ホース漏えい箇所の位置

また、耐圧ホースの漏えい箇所は、4号機タービン建屋1階の通路に設けられた防火扉の枠から約300mm南側であり、防火扉の枠には約10mmの段差が設けられていた。(図7)

また、防火扉部は、幅1m全体に亘り耐圧ホースが敷設されており、人が通行する際には何れかの耐圧ホース等の上面を踏むことで繰り返し荷重が負荷される可能性が否定できないと考えられる。なお、防火扉の閉止位置には、床に約1cmの段差が見られたが、漏えい部は段差から約30cm離れていた。

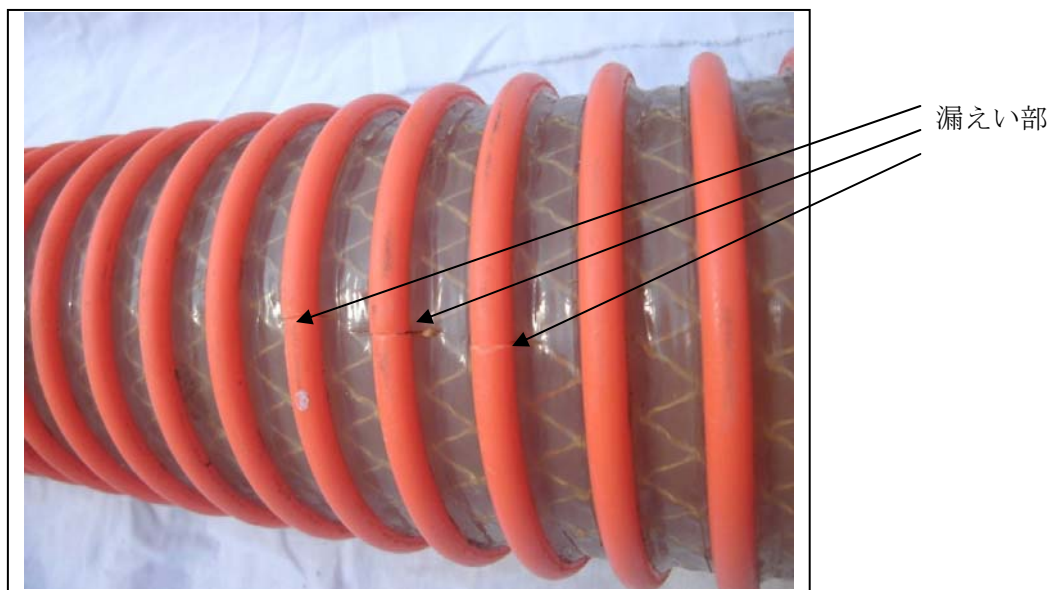
図8 耐圧ホース漏えい部の外面

漏えいの確認された耐圧ホースについて、外面の目視点検を行い、以下を確認した。(図8、図10)

通水時の漏えい確認箇所：約4cmの範囲内にある3箇所からの漏えい

漏えい部の開口数 : 3箇所

開口寸法 : 最大14mm

開口形状 : 線状

漏えい部位置 : ホース下面

ホース表面の割れ : ホース上面7箇所、ホース下面14箇所の補強リングに割れあり。このうち、ホース下面3箇所はホース母材にも割れあり。

その他 : 接触痕などの外力付加した痕跡は見られず

耐圧ホースの漏えい箇所を通水により確認したところ、4号機タービン建屋1階通路の防火扉近傍のホース下面に3箇所の開口部があり、ここから漏えいしていることを確認した。また、開口部を詳細に確認したところ、開口部は耐圧ホース本体と補強リングともに貫通する線状の割れが3箇所あり、ホース本体の割れは開口部の長さが内外面同等もしくは外面が長いことから、外面より発生し内面に進展したものと考えられる。

また、漏えい箇所付近のホース外面を確認したところ、耐圧ホース下面には漏えい部以外に補強リングの割れが11箇所、耐圧ホース上面に補強リングの割れが7箇所確認された。漏えい部は、前述のとおり補強リングおよびホース本体ともに割れが貫通しているが、他の部位は、補強リングとホース本体の接着部から割れが発生するものの補強リングの外周側は貫通していない状況であった。

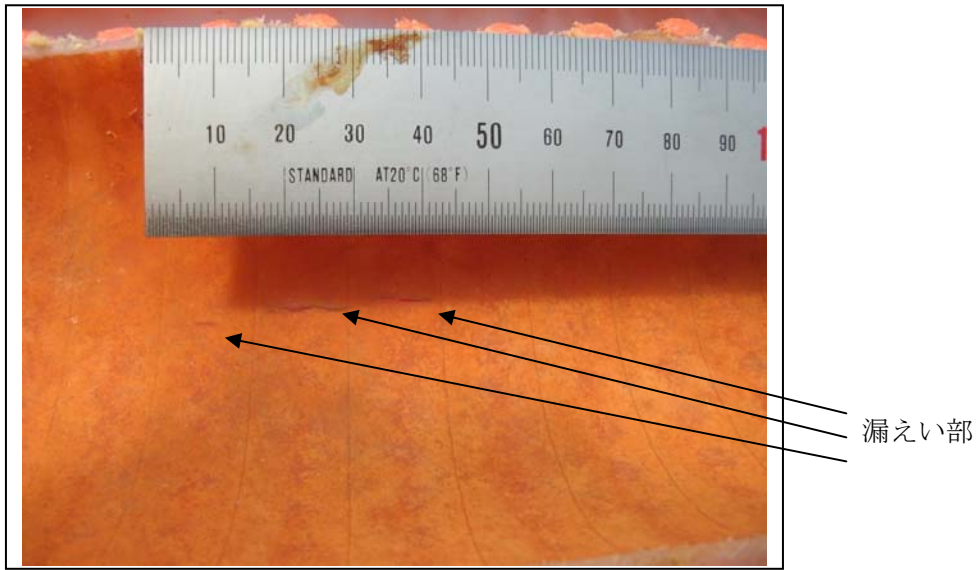
図9 耐圧ホース漏えい部の内面

漏えいの確認されたホースの漏えい部近傍を切断し、内面の目視点検を行い、以下を確認した。(図9、図10)

開口数	: 3箇所
内面開口寸法	: 最大 14mm
開口形状	: 線状
ホース内面	: 全面的に赤褐色の水あか付着。平滑であり、 減肉・擦過・衝突などの痕跡は見られず。

耐圧ホースは 3 号機タービン建屋地下の滞留水を移送しているが、吸引する際に異物を吸い込みホース内面に傷を付けひびに至る恐れがあることから、漏えいの確認された耐圧ホースの内面を確認したところ、ホース内面は漏えい箇所に線状のひびが発生していたものの、その他の内面は平滑で異物の吸い込み等による傷は見られず、要因として影響がないものと評価した。

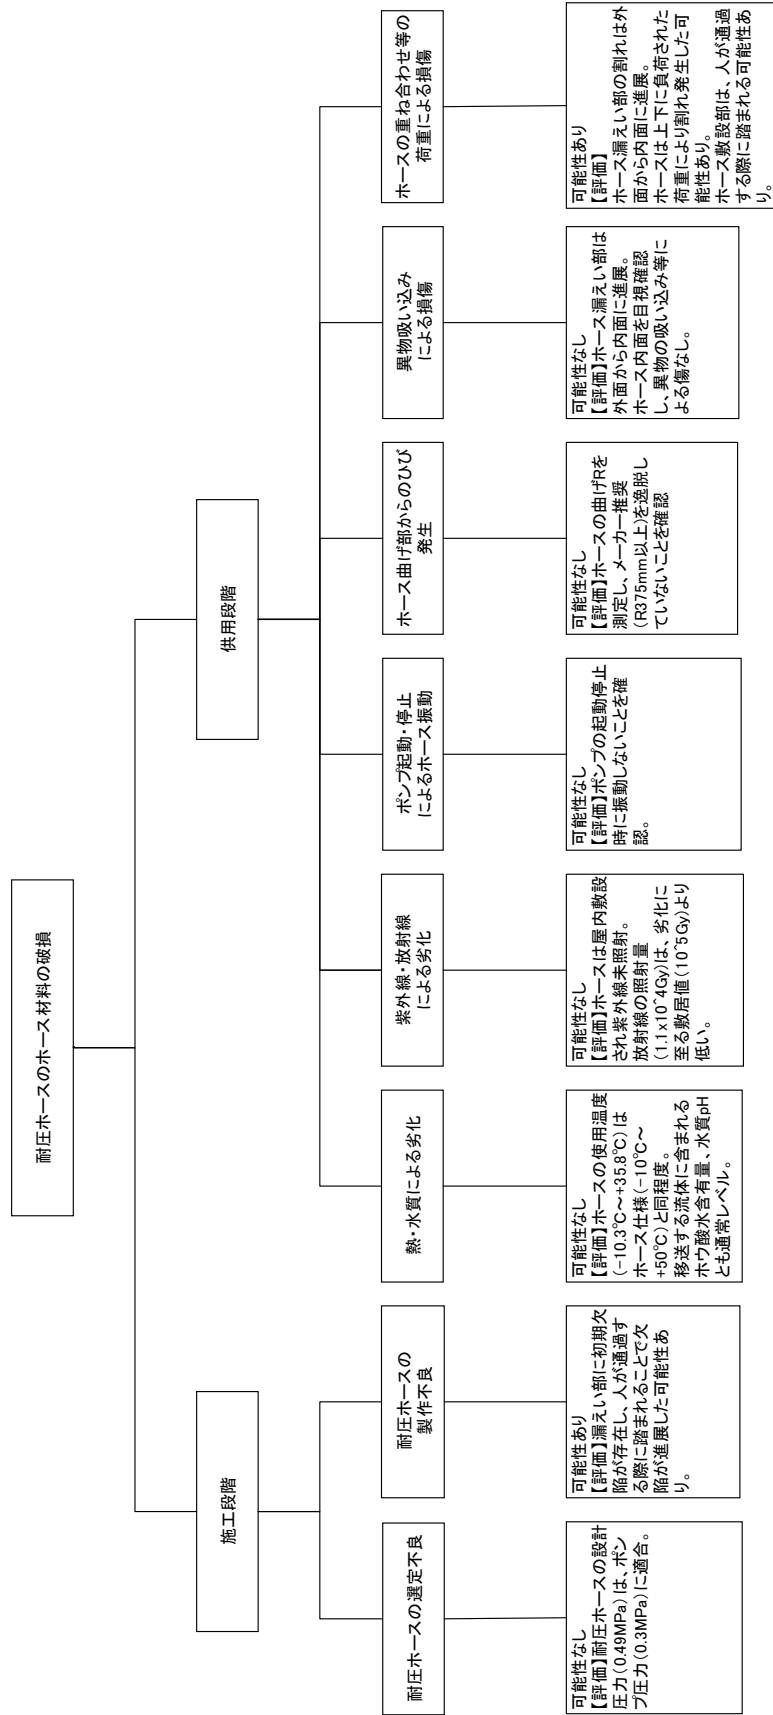
図 1 1 ホース損傷要因

耐圧ホースからの漏えいは、耐圧ホース本体に生じた割れからの漏えいであったことから、漏えい箇所の点検結果を踏まえ、耐圧ホース本体に生じた割れの原因について、下記のとおり耐圧ホースの施工段階と供用段階の要因に分けて詳細な評価を行った。

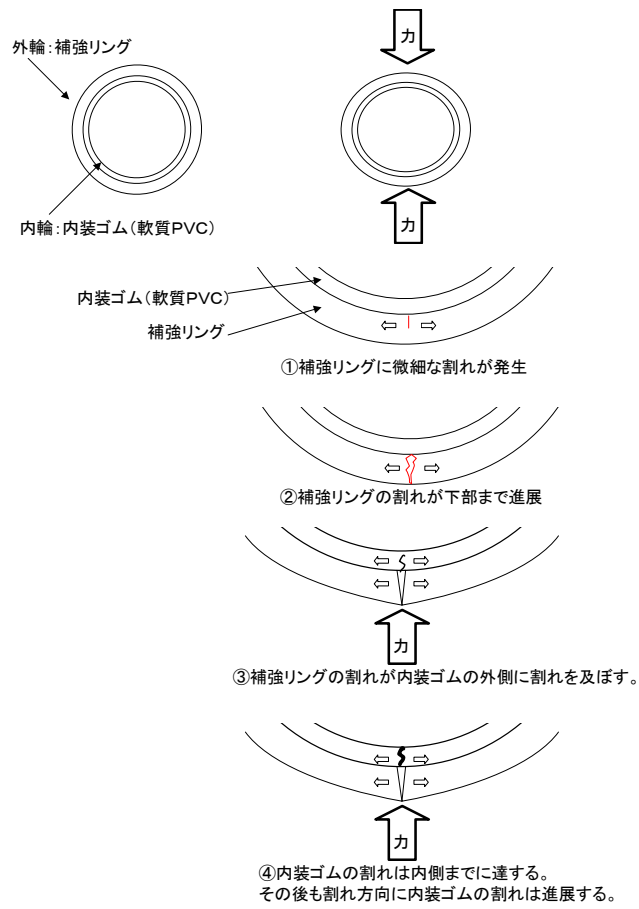
図 1 2 耐圧ホースの割れ進展イメージ

これらの状況から、耐圧ホースに表面を傷つけないような何らかの上下に圧縮する外力が付加され、耐圧ホースの上面および下面に局所的に引張応力が発生し、伸びが比較的小さい硬質塩化ビニル製の補強リング内面側から割れが発生し、これが徐々に進展し補強リングが貫通割れに至り、更に伸びが比較的大きい軟質塩化ビニル製の耐圧ホース本体にも割れが進展したものと推測される。(図12)

漏えいの発見された耐圧ホースは、4号機タービン建屋1階の防火扉近傍の床面に設置されていたが、扉部近傍の幅が狭く耐圧ホース上部に他の耐圧ホースやケーブルが乗せられたこと、更に人が通行する際に床面を全て耐圧ホースで覆われているため耐圧ホースを踏み体重が耐圧ホースに負荷されるという繰り返し荷重が負荷されたことから、耐圧ホースに割れが発生し漏えいに至ったものと推定される。
