平成 24 年 11 月 6 日
東京電力株式会社

柏崎刈羽原子力発電所 第 5 号機 燃料集合体ウォータ・ロッド曲がり事象に係る
外観点検結果報告書（中間報告）

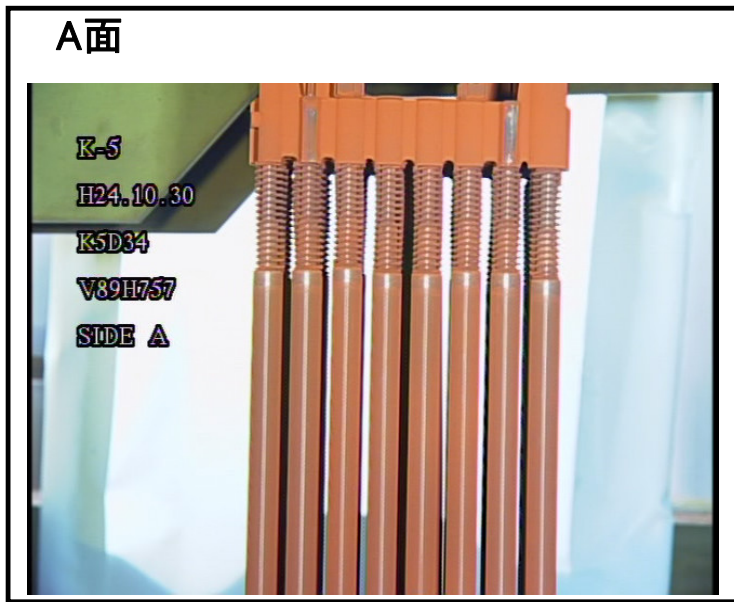
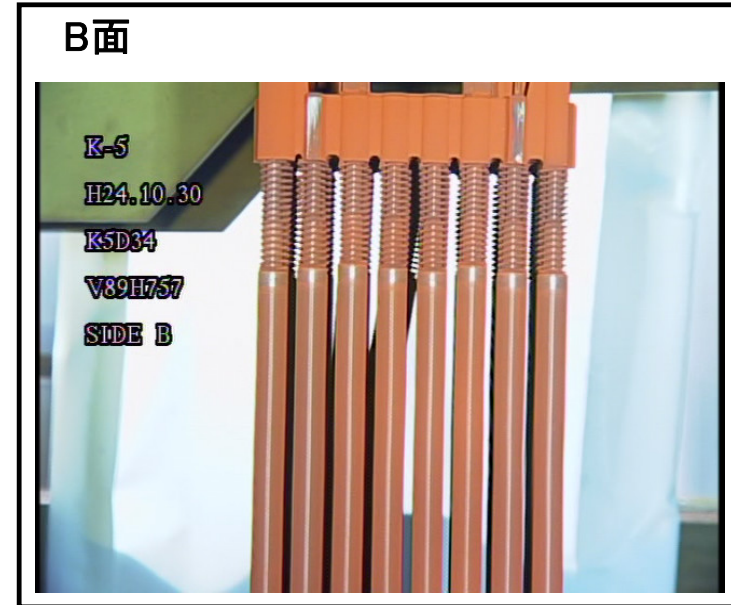
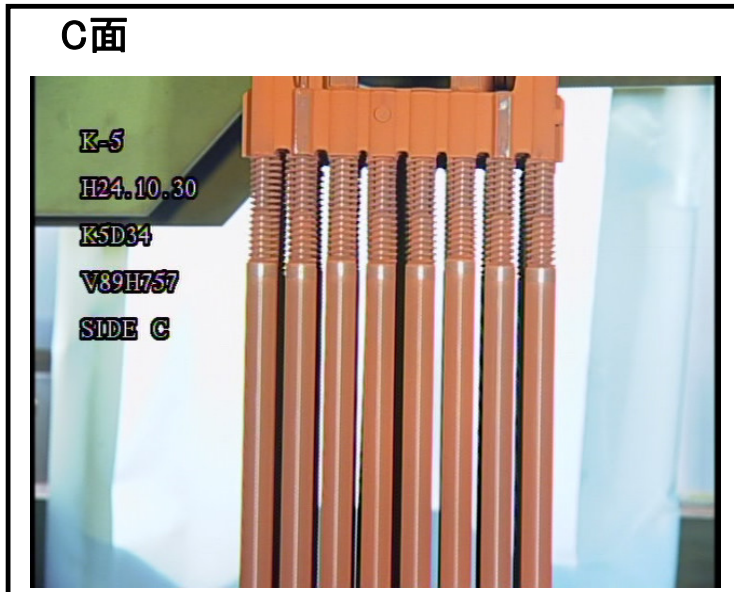
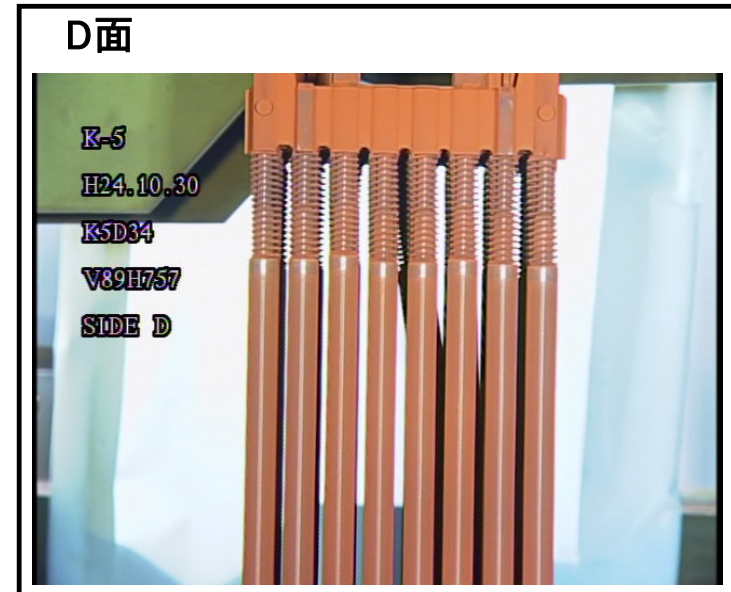
ウォータ・ロッドに曲がりを確認した燃料集合体の側方からの外観
(K5D34)
1/3

また、K5D108 と同様、曲がったウォータ・ロッド上部の細径部が隣接する燃料棒に接触し、接触された燃料棒のプレナム領域^{※5}に相当する部位が曲がっている様子も認められた（K5D34、K5E57）。

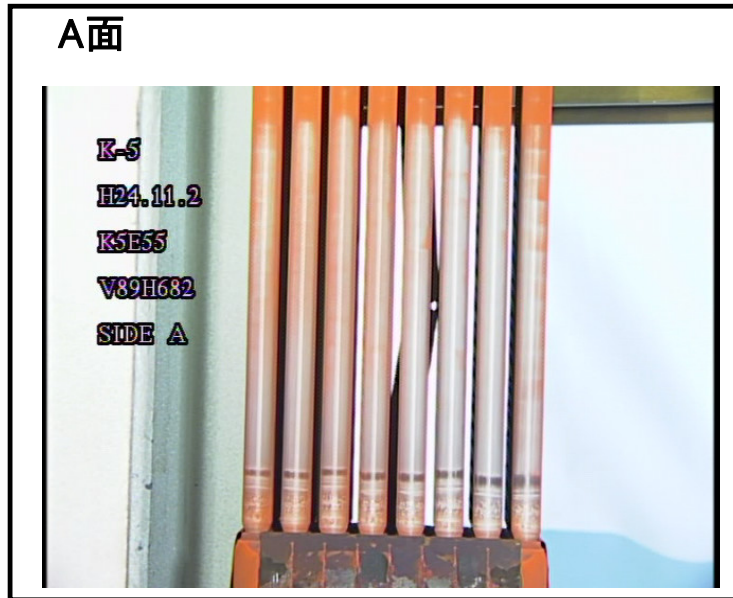
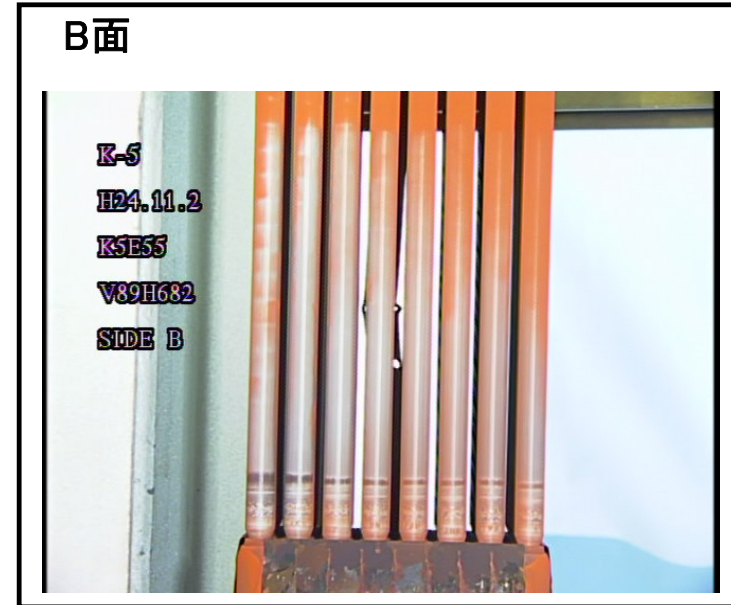
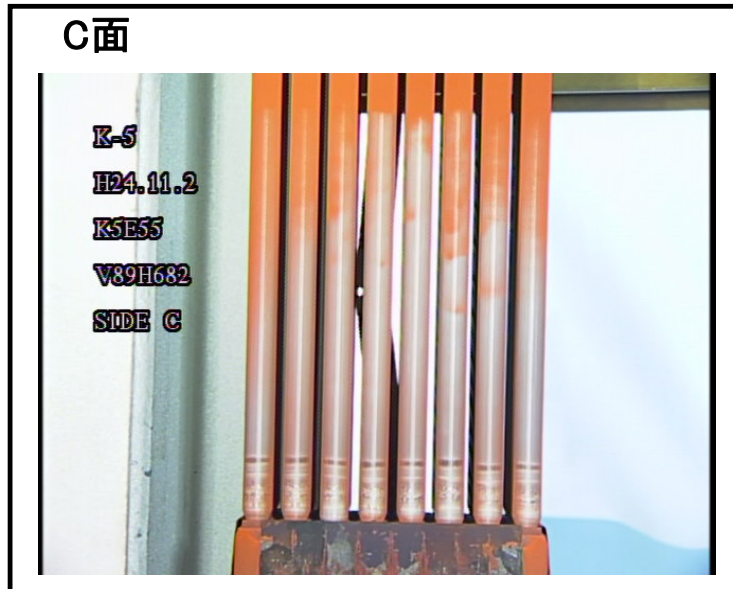
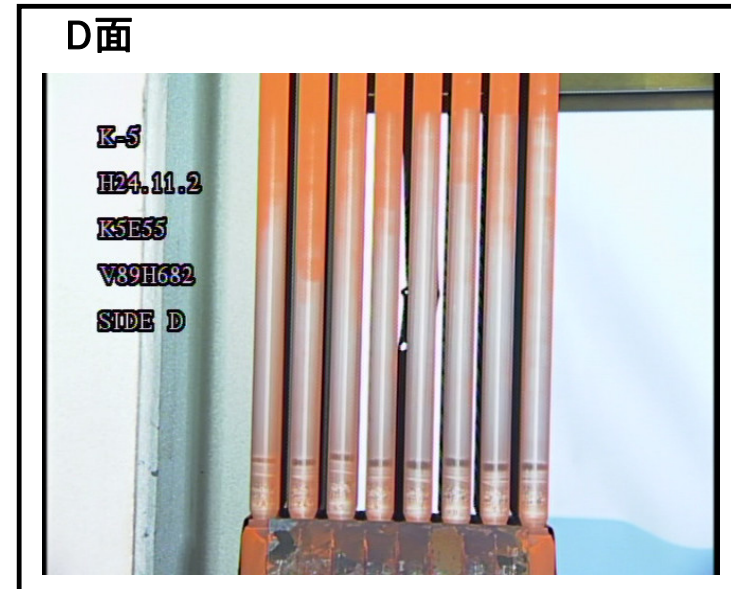
ウォーター・ロッドに曲がりを確認した燃料集合体の側方からの外観
(K5E55)

には上記に示した様相から大きく異なる点はなかった。曲がりの大きさについては、上部の細径部の曲がりはいずれも既報告の K5D108 と同等またはそれ以下であったが、下部の細径部の曲がりはいずれも既報告の K5D22 を若干上回るものを確認した（最大は K5E55）。

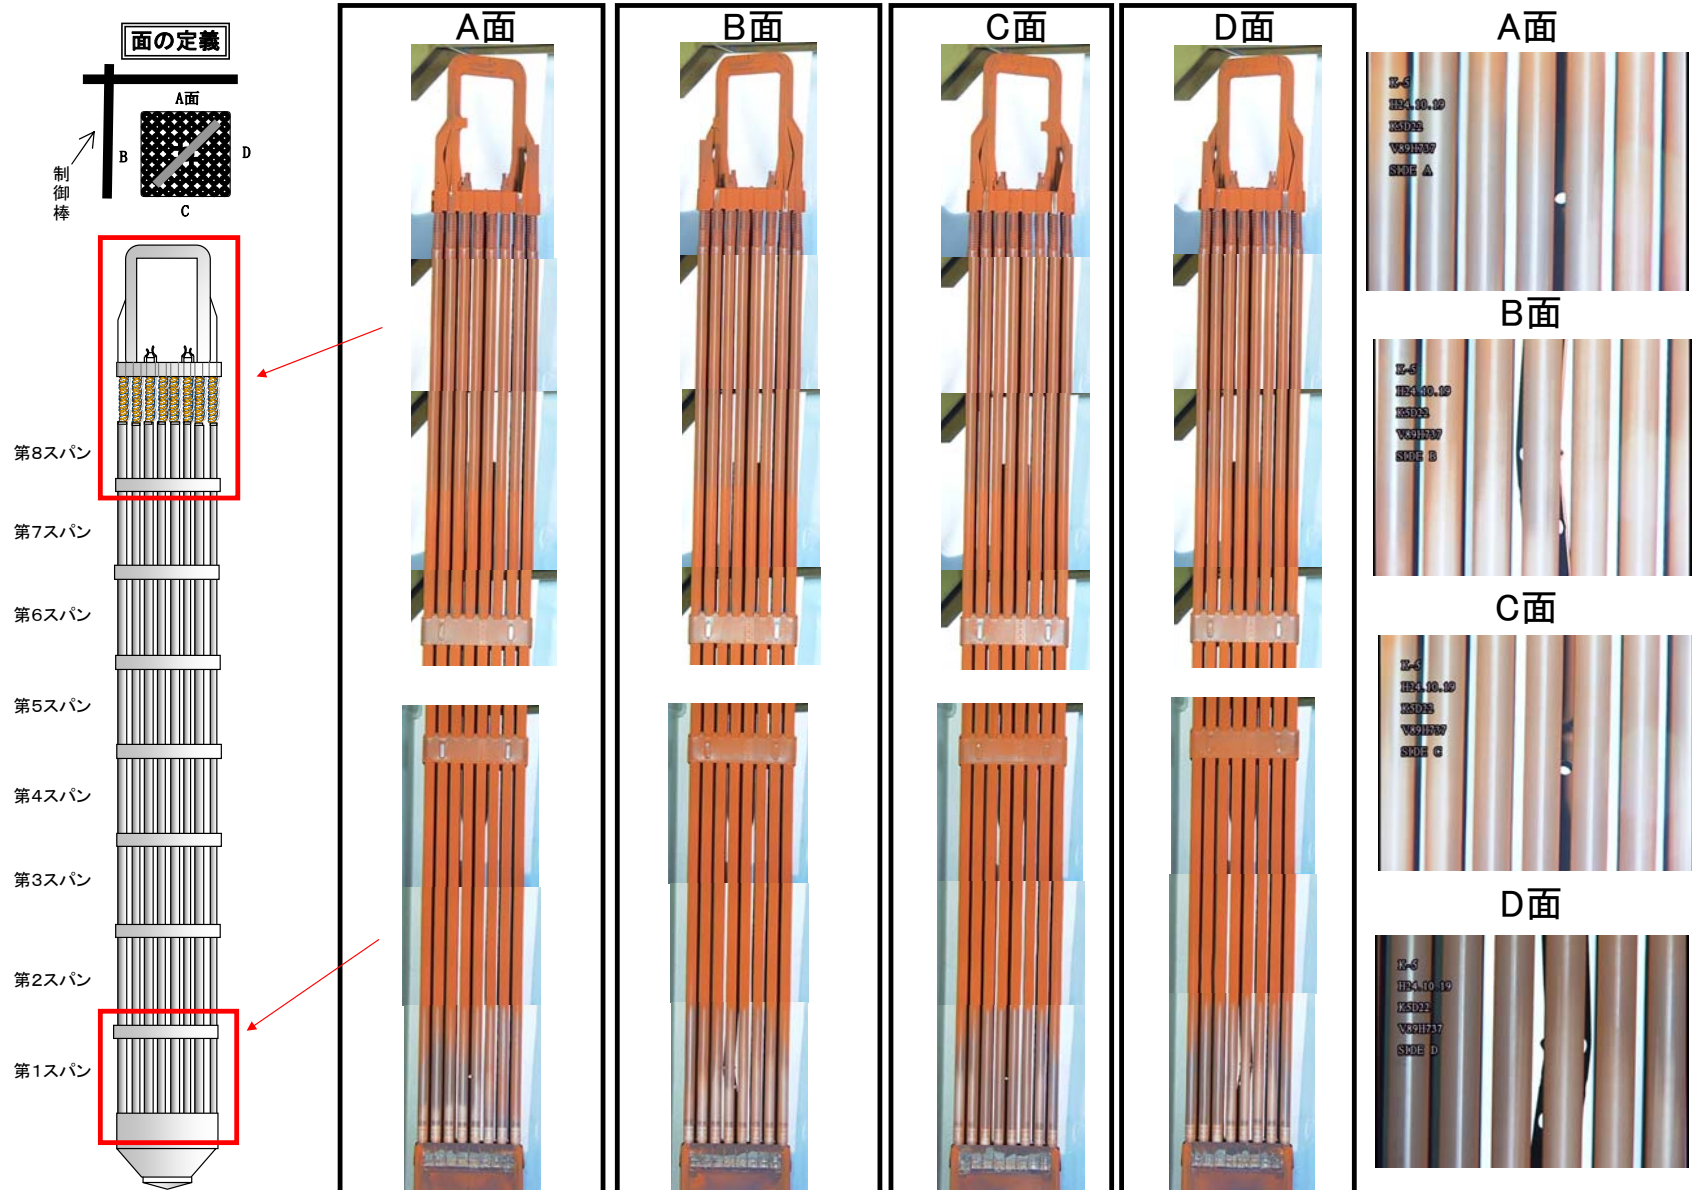
10月26日報告済燃料集合体の外観写真
 (K5 側方から観察したウォータ・ロッドの曲がりの状況(K5D22))

- ・ウォータ・ロッド上部の細径部の曲がりは、細径部の中央部付近を中心としてほぼ「くの字」の形となるように発生しており、細径部の全長に曲がりの範囲が及ぶものであった。曲がりは更に下方に接続された太径部にも影響を及ぼしていた。
- ・ウォータ・ロッド下部の細径部の曲がりは、細径部の下部に設けられた通水孔付近を中心としてほぼ「くの字」の形となるように発生しており、細径部の下側 1/3 程度に曲がりの範囲が及ぶものであった。
