発電用原子炉施設故障等報告書

平成25年12月 6日

東京電力株式会社

福島第一原子力発電所
汚染水貯留設備RO濃縮水貯槽からの漏えいについて
(中間報告)

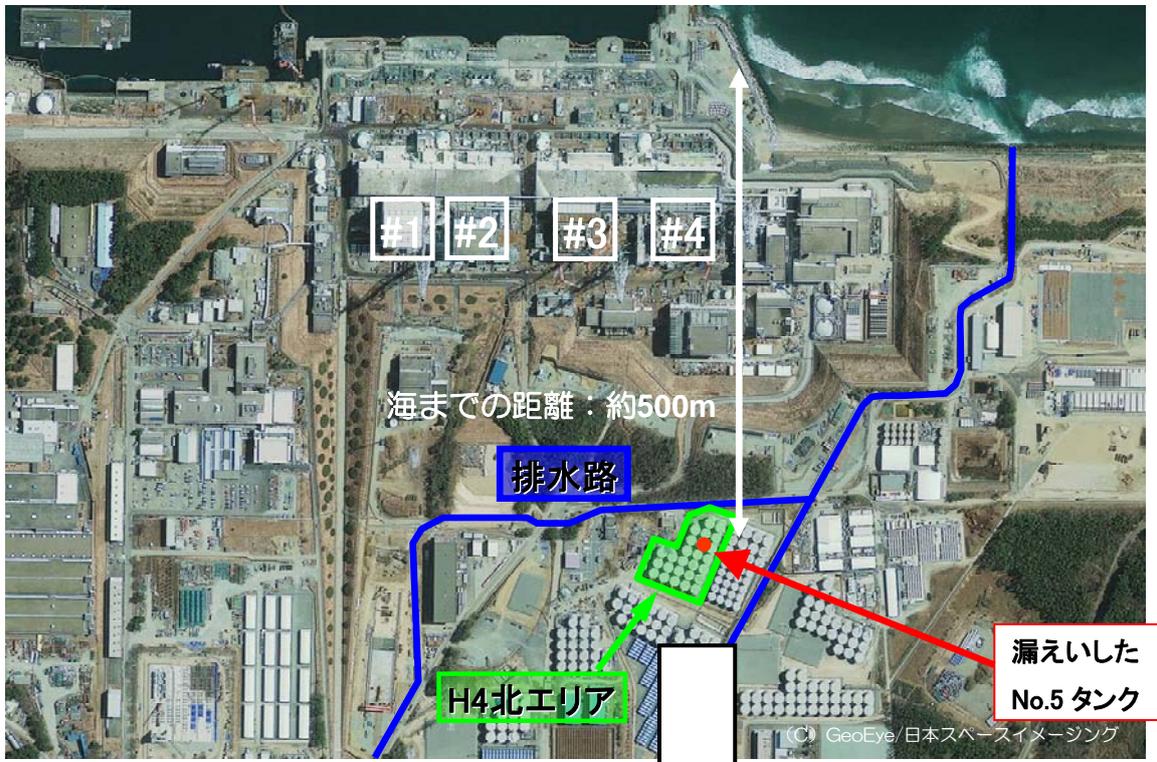
漏えい発生箇所

また、8月21日に実施した現場確認において、当該排水路のコンクリート壁面に筋状の流れた痕跡を確認したため、コンクリート壁面の表面線量当量率を測定したところ、最大5.80mSv/h（70μm線量当量率（β線））であったことから、汚染した土砂等が排水路に流れ込んだ可能性があることが判明した。

水の流れ痕

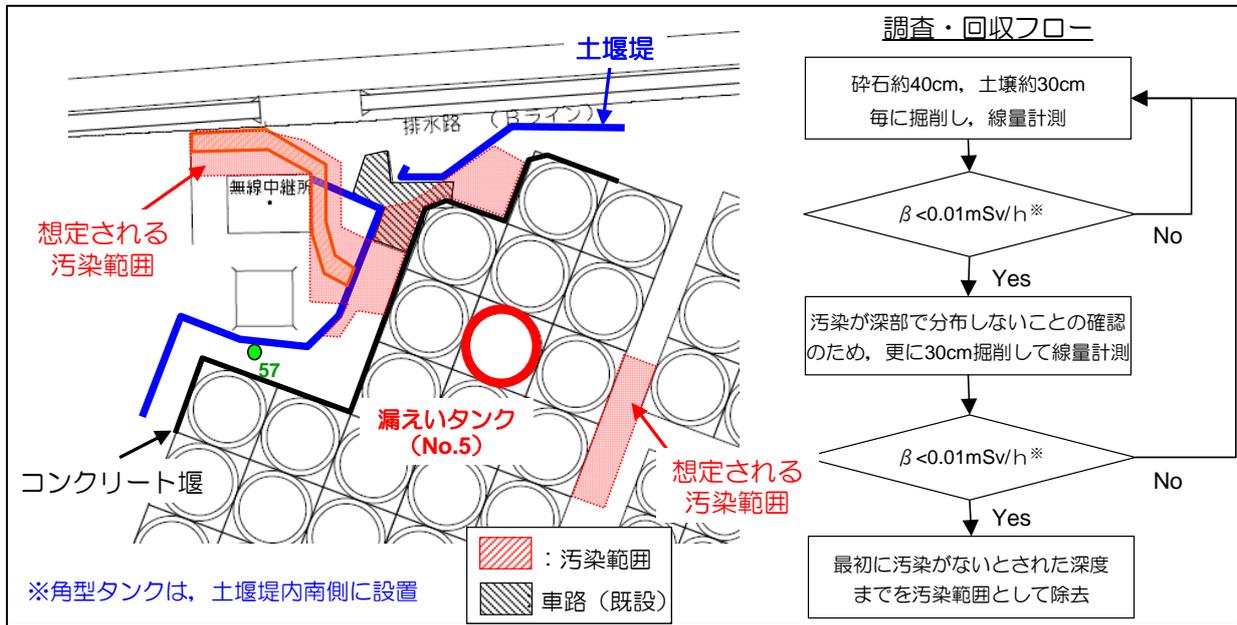
図1 汚染土壌の調査

当該タンク周囲の堰内の表面および堰外の地表面の放射線量測定を実施した結果、漏えいしたタンクから側溝（B排水路）に向かって汚染範囲が認められた。このため、土のう式堰内の汚染土壌の除去を8月23日より開始した。

※当該エリア北側土のう付近(No.57)の線量(β)が0.01mSv/hであることを踏まえて設定

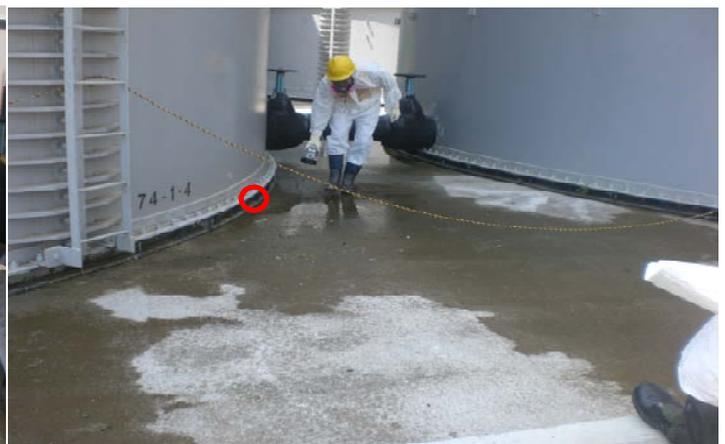
図3 No. 10タンク高線量箇所

外観点検の結果、すべての類似タンクおよび外周堰に漏えいや水溜まり等の異常は確認されなかったが、雰囲気線量当量率を測定した結果、H3エリアA群RO濃縮水貯槽 No.10 タンク底部のフランジ部近傍で約 69.5mSv/h（70 μ m 線量当量率（ β 線））、H3エリアB群RO濃縮水貯槽 No.4 タンク底部のフランジ部近傍で約 99.5mSv/h（70 μ m 線量当量率（ β 線））あることを確認した。

上記のタンク2基について水位を測定したところ、RO濃縮水受け入れ時と比較して水位低下は確認されなかったことから、タンク2基ともに漏えいの可能性はないと判断した。

なお、念のため、タンク内に貯留しているRO濃縮水の漏えいリスクを低減する観点から廃液RO供給タンクへ水移送を行うこととし、H3エリアB群RO濃縮水貯槽 No.4 タンクについては移送中、H3エリアA群RO濃縮水貯槽 No.10については9月11日に移送完了した。

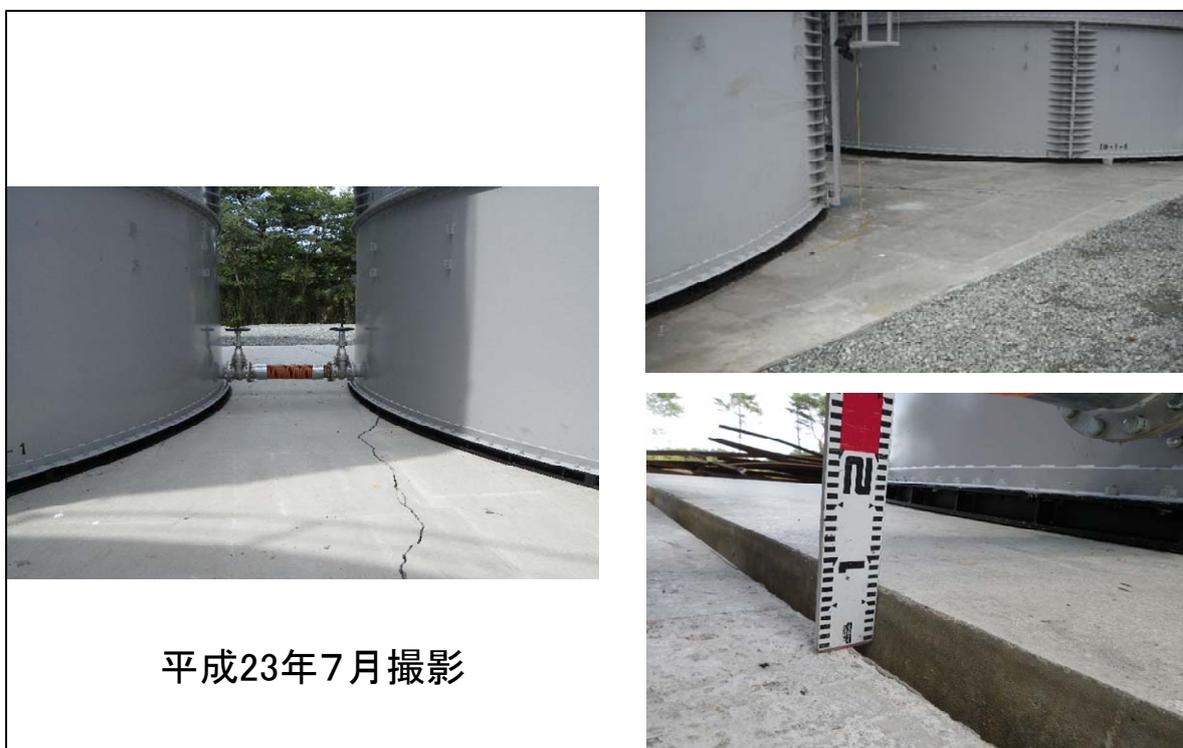
図2 H1東エリアの基礎の状態

<p>事 象 の 状 況</p>	<p>2-4. 使用履歴調査</p> <p>当該タンクの使用履歴調査を進めているなかで、当該タンクを含むタンク3基について、元々はH1東エリアに設置したが、タンク設置後の水張り試験中にタンク周辺の基礎部分が一部沈下したため、平成23年8月上旬に解体していること、および解体後のタンク3基はH2エリアに移設する計画であったが、実際には当該タンクを含めH4北エリアに移設（他のタンク2基はH4北エリアI群RO濃縮水貯槽 No.10 タンクおよびH4北エリアII群RO濃縮水貯槽 No.3 タンク）していることが判明した。</p> <p>なお、H4北エリアに移設した後は、平成23年10月に水張り試験を実施してタンク3基ともに漏えい等の異常がないことを確認していた。</p> <p>当該タンクと同様の経緯を辿ったタンク2基については、タンク内に貯留しているRO濃縮水の漏えいリスクを低減する観点から水移送を行うこととし、H4北エリアII群RO濃縮水貯槽 No.3 タンク内のRO濃縮水については、H4北エリアB群に設置してあるRO濃縮水貯槽（No.10 タンク）へ移送中である。（H4北エリアI群RO濃縮水貯槽 No.10 タンクについては8月27日に移送完了）</p>
<p>事 象 の 原 因</p>	<p>1. 原因調査内容および結果</p> <p>当該タンクからの漏えい箇所および漏えい原因の特定のために行った調査の内容及び結果について、以下に整理する。調査については、当該タンク構造から、漏えい箇所として推定される部位について、タンクの解体前、解体中、解体後に分類して調査を行った。また、漏えい箇所として、側板および底板における母材（溶接部）とフランジ部、並びに他タンクとの連結管と隣接弁を対象とした。</p> <p>1-1. タンク漏えい箇所の調査結果（解体前）</p> <p>(1) 側板</p> <p>a. 母材（溶接部）</p> <p>①外面目視確認</p> <p>側板外面について、タンク内保有水の水抜き前に行った目視確認の結果、有意な漏えいは確認されなかった。</p> <p>②外面線量測定</p> <p>タンク内の高いβ線量を有する汚染水が漏えいした場合、漏えい痕は高いβ線量を示すと考えられるため、側板外面の線量測定を行った。測定の結果、側板1段目板材の下部と周方向フランジ材との溶接部近傍において、比較的線量の高い部位（約40mSv/h（70μm線量当量率（β線）））が1箇所確認された。（局所的な錆の発生も確認）</p> <p>また、その他の箇所では漏えいを示唆するような高線量箇所は認められなかった。</p> <p>③側板外面局所バキューム試験</p> <p>側板外面において比較的高線量が確認された箇所（発錆部）について、念のためタンク外面からの局所バキューム試験を行った。試験の結果、当該部に塗布した発泡液からの継続的な泡の発生は確認されず、漏えいパスとして想定されるタンク内面の溶接部付近に塗布したムースの吸い込みも確認されなかったため、漏えいパスは確認されなかった。</p> <p>④内面目視確認</p> <p>側板内面について、タンク内部から行った目視確認の結果、側板1段目板材と縦フランジ材との溶接部の近傍において、一部に錆の発生と思われる変色部が確認された。確認された錆と思われる変色部の表面付着物は容易に剥離するものであり、付着物剥離後のタンク内表面には塗装が概ね残存していた。</p>

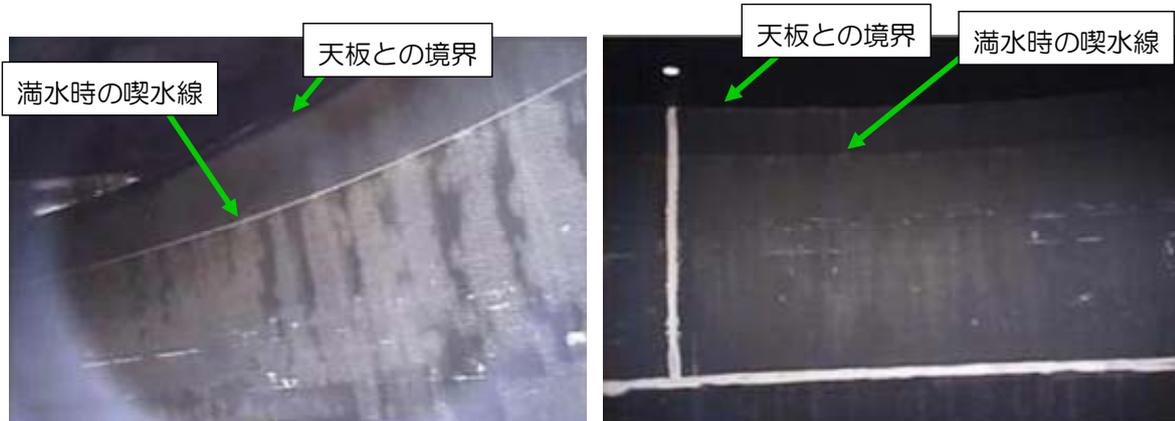
図3 No. 5タンク内面の喫水線

以上のことから、当該タンクはRO濃縮水受入時には、満水状態であり、そこから徐々に水位が低下し、漏えい発見時の水位になったことから、漏えい量は約300m³と考えられる。

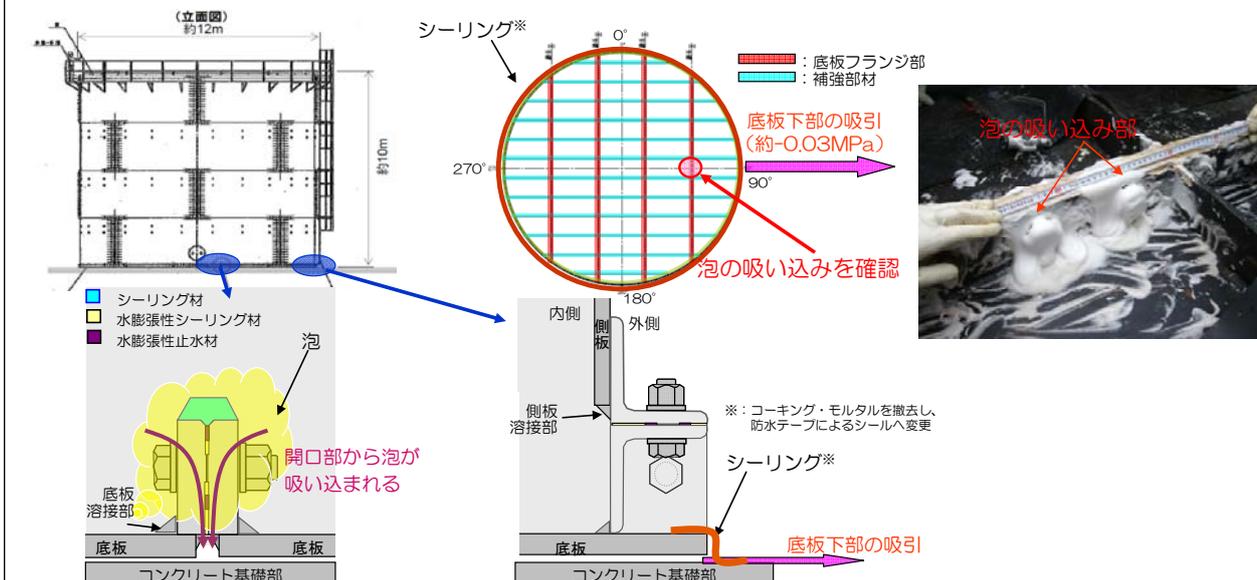
図3 調査結果②(底板下部バキューム試験結果)

- ④内面線量測定
タンク内部から行った線量測定の結果、底板フランジ部の線量は概ね 10mSv/h 程度 (70 μ m 線量当量率 (β 線)) で、最大約 22mSv/h (70 μ m 線量当量率 (β 線)) であり、著しく線量の高い部位は確認されなかった。
- ⑤底板下部バキューム試験
「(2) 底板 a. 母材 (溶接部) ②底板下部バキューム試験」と同様に行った試験の結果、底板フランジ部のうち隣り合う2本のボルト部 (ボルト打診試験で緩みが確認されたボルトではない) から泡の吸い込み (漏えいパスと考えられる貫通部が存在すること) が確認された。

底板下部バキューム試験にて泡の吸い込みが確認された箇所について、タンク内部から局所バキューム試験を行った。試験の結果、当該部に塗布した発泡液による当該ボルト部での発泡（漏えいパスと考えられる貫通部が存在すること）が確認された。

- 底板バキューム試験にて泡が吸い込まれた箇所、ボルトの緩みが確認された箇所、シーリングの膨らみが確認された箇所(代表部)に対し、局所バキューム試験を実施したところ、泡が吸い込まれた箇所から発泡を確認した。また、ボルトの緩み部、シーリングの膨らみ部については、発泡は確認されなかった。

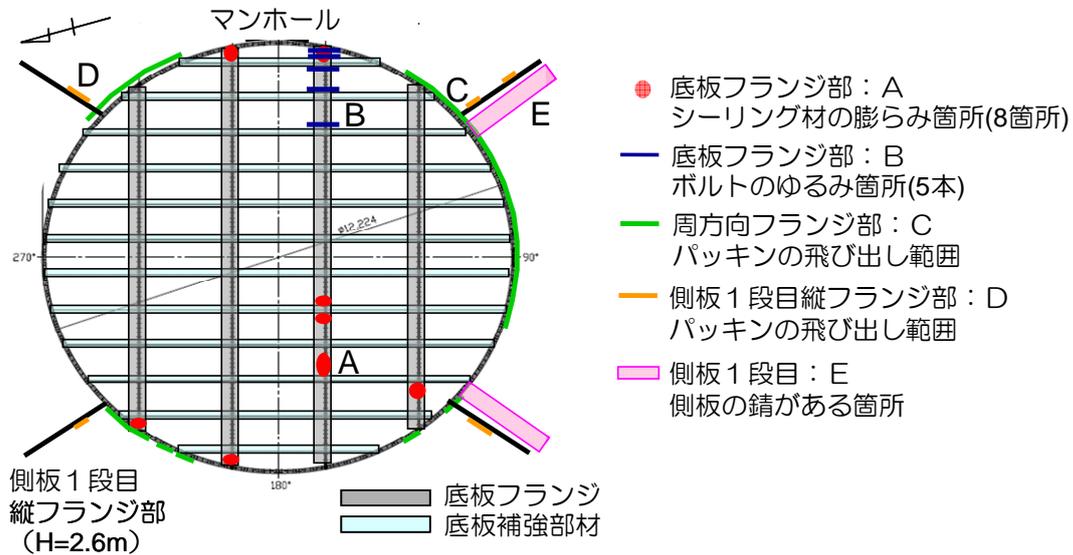
図5 調査結果④(ボルト打診、目視確認結果)

なお、内部目視確認にてシーリング材の変形等がみられた箇所、ボルト打診試験にてボルトの緩みが確認された箇所については、底板下部バキューム試験にてムースの吸い込みが確認されなかったこと、タンク解体後のフランジ面目視確認により漏えいパスを示唆する状態が確認されなかったことから、漏えい箇所ではないものと考えられる。よって、変形、緩みは、今回の漏えい事象の直接的な要因ではないものとする。

- タンク内部の目視確認を行い、側板最下部と底板とのフランジ部および底板フランジ部にシーリング材の変形・破損を確認した（漏えいの無いNo.10タンクにおいても確認）。
- ボルトの打診等による締結状態の確認を行い、5本のボルトに緩みを確認した。
- 側板1段目内表面の1枚に縦方向の錆を確認した。

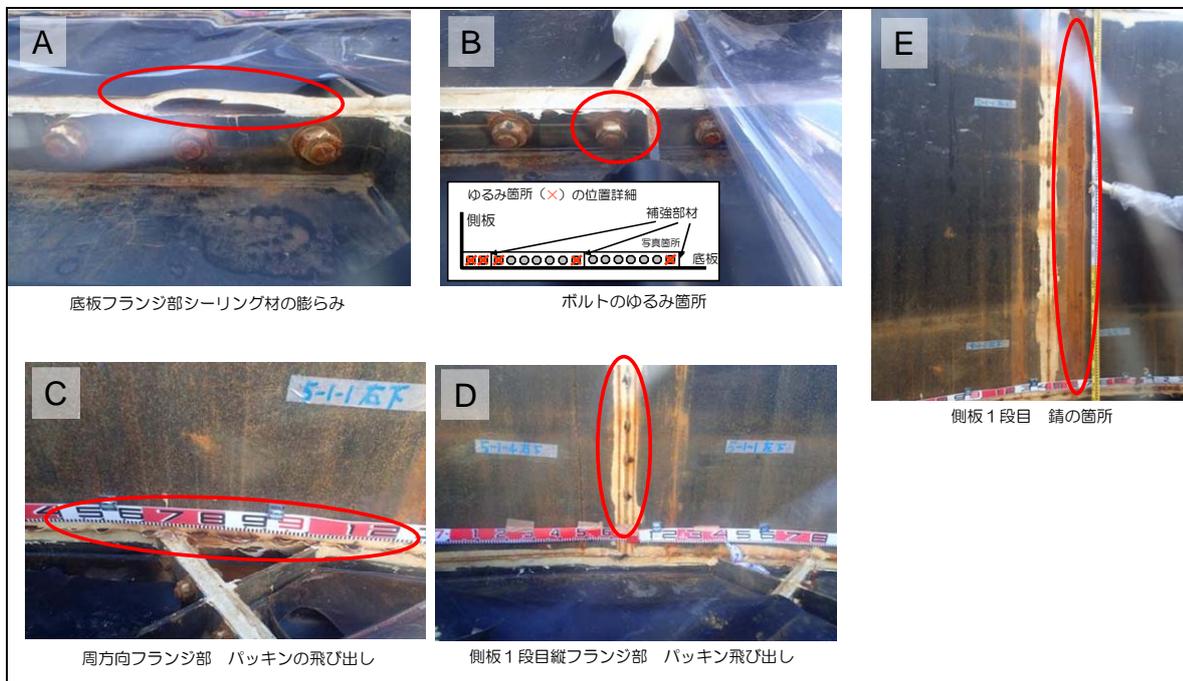
図6 調査結果④(タンク内面写真)

なお、側板内面の一部の溶接部に発錆と思われる変色部が確認されているが、当該部の表面付着物は容易に剥離するものであり、RO濃縮水に含まれる土砂成分等と腐食生成物の混合物が、帯電等により腐食部に選択的に付着したものと考える。当該部の塗装については、当該溶接部の検査を実施し、後日施工されているが、その際、洗浄等の確認はされていなかったため、当該部は、周囲の側板塗装よりも状態が相対的に劣り、腐食が発生したものと考える。なお、付着物剥離後のタンク内表面には塗装が概ね残存しており、腐食の程度は軽微でありタンク内面の止水性に影響を及ぼすものではないと考える。

- 側板内面の変色部（発錆と思しきもの）は、容易に剥がすことができる物質（RO濃縮水に含まれる土砂成分と腐食生成物の混合物の可能性）が塗装の上に付着（上述の物質が帯電しており、腐食部に優先的に付着した可能性）したものであった。
- 当該部の塗装は、当該溶接部の検査を実施し、後日施工されているが、その際、洗浄等の確認はされていなかった。そのため、当該部は、周囲の側板塗装よりも状態が相対的に劣り、腐食が発生したと考える。
- 変色の下は塗装も概ね残存しており、塗装の下での腐食は軽微なものであり、健全性に影響を及ぼすものではないと考える。

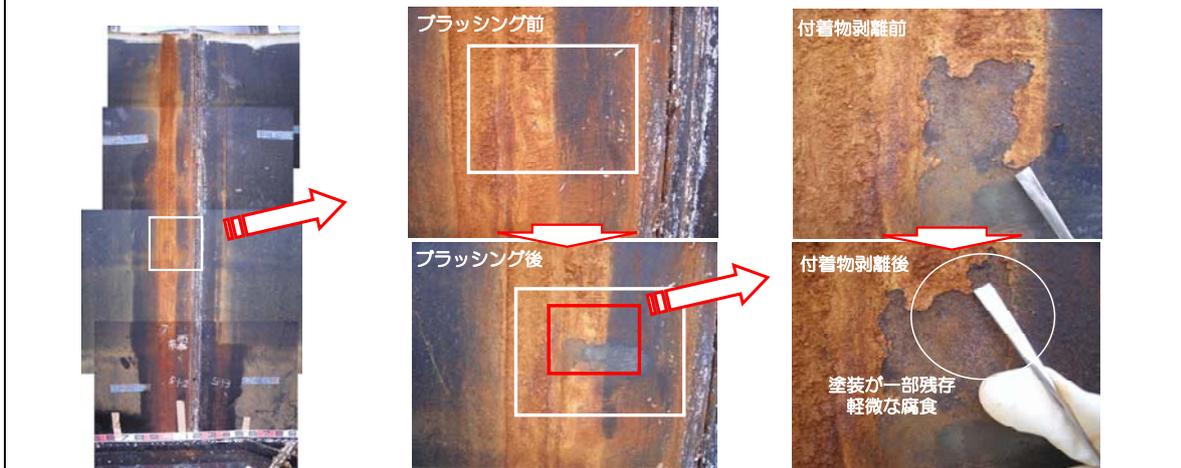
図7 調査結果④(内部側面に確認された発錆)

- タンク内面のフランジ部の線量測定の結果、概ね10mSv/h以下（ β ：70 μ m線量当量率）であり、最大約22mSv/h（ β ：70 μ m線量当量率）であった。

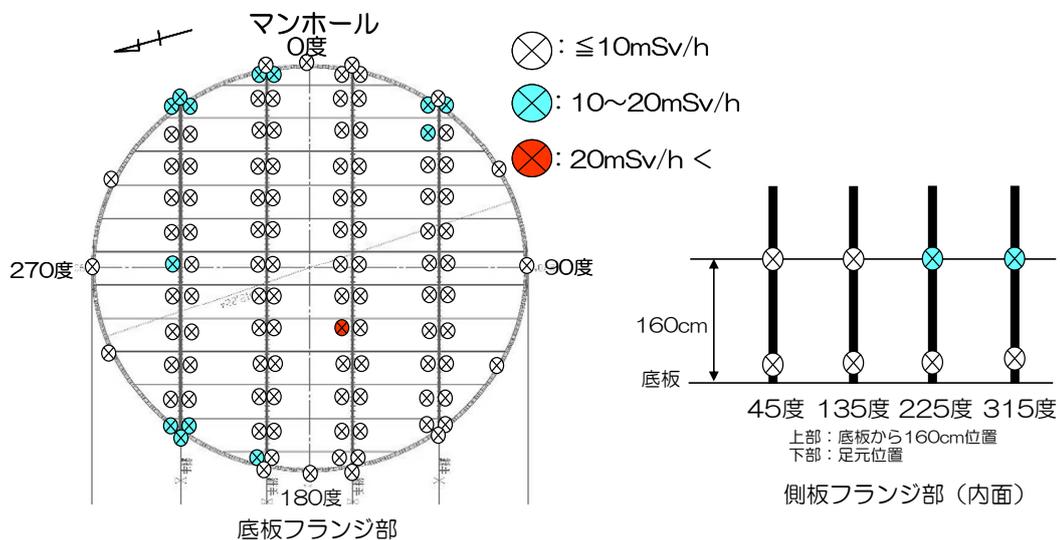
図8 調査結果⑤(放射線量測定結果)

側板外面の一部の溶接部近傍に局所的な発錆および比較的高い線量が確認された部位があったものの、側板外面局所バキューム試験により漏えいパスが確認されなかったこと、また、その他の部位については汚染水保有時の外面目視確認にて有意な漏えいが確認されていないこと、外面線量確認にて漏えいを示唆する箇所がみられなかったことから、側板母材（溶接部）については、漏えい部位ではないものとする。

- タンク外面（側板1段目及び底板外周部）の線量測定の結果、概ね10mSv/h以下であったが、側板と側板フランジとの溶接部近傍の1箇所（さび部）に比較的線量の高い箇所（約40mSv/h）が確認された。

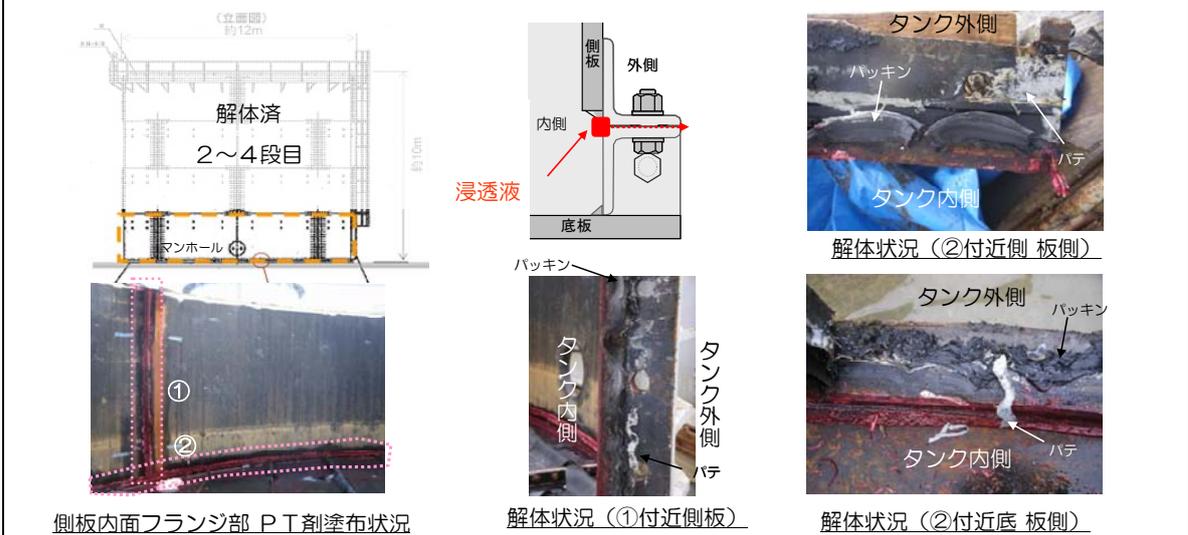
図2 調査結果①(側板フランジ面目視確認結果)

- 1-3. タンク漏えい箇所の調査結果（解体後）
- (1) 側板
- a. フランジ部
- ①浸透探傷液塗布による目視確認
- タンク解体中（直前）にタンク側板一段目のフランジ部内面に浸透探傷液を塗布し、タンク解体後にフランジ面の目視確認を行った。フランジ面の目視確認の結果、浸透探傷液の染み出し等の漏えいパスを示唆する部位は確認されなかった。

- 側板1段目の解体作業に伴い、フランジ部にPT剤(赤色の浸透液)を塗布して漏えいバスの可能性有無を確認した。
- 解体前のタンク外側の目視確認及び解体時の目視確認の結果、漏えいバスとなるような部位(PT剤の染み出し部位)は確認されなかった。

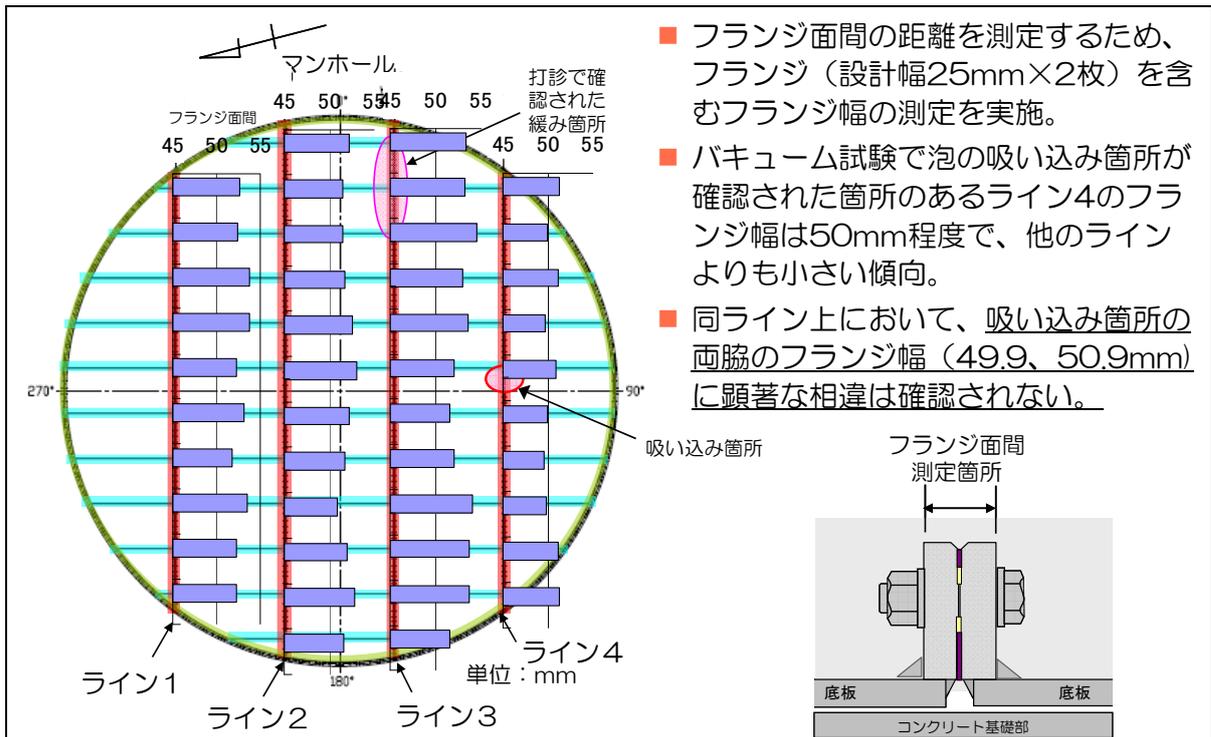
図4 調査結果③（底板フランジ面間測定結果）

底板フランジ部のシーリング材を除去した後、フランジ面間距離およびフランジ段差の測定を行った。面間距離測定のため、フランジ（設計幅 $25\text{mm}\times 2$ 枚）を含むフランジ幅を測定した結果、漏えいパス箇所と考えられるボルト部（2本）のあるラインのフランジの幅は概ね 50mm 程度であり、他のラインの底板フランジの幅と比較するとやや値が小さい傾向が見られた。なお、漏えいパス箇所と考えられるボルト部（2本）の両脇のフランジ幅は 49.9mm と 50.9mm であり、同一ライン上の他箇所のフランジ幅との顕著な相違は確認されなかった。

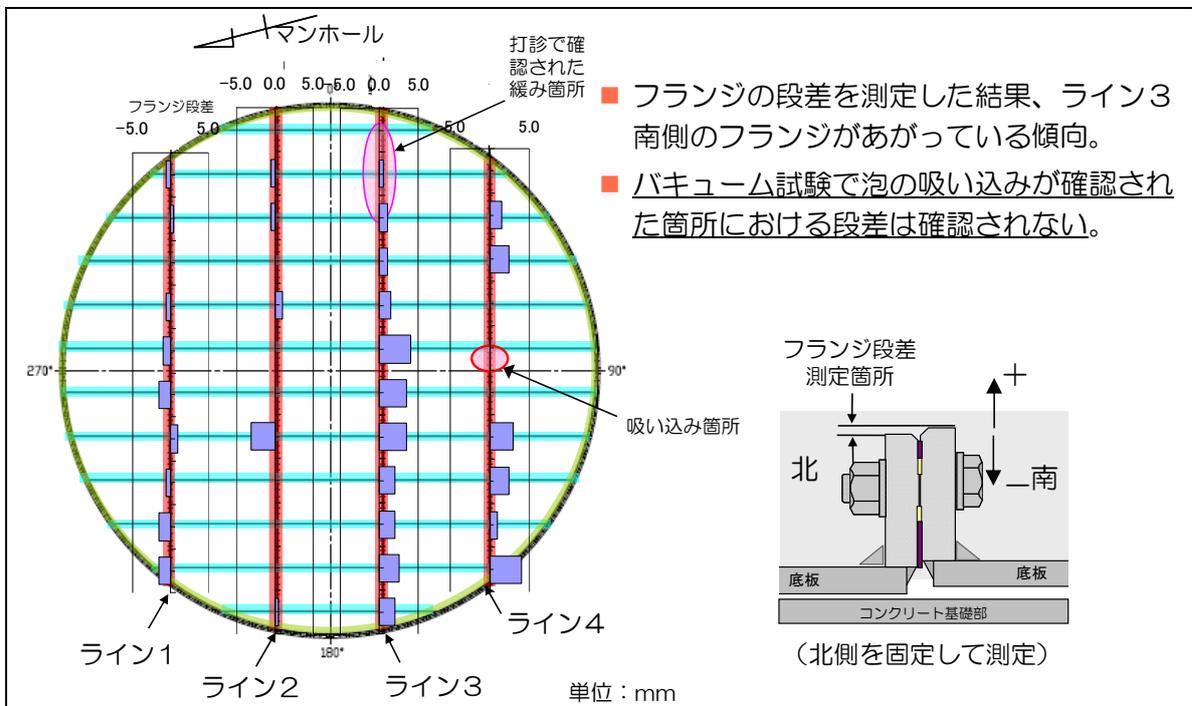
図5 調査結果④（底板フランジ段差測定結果）

フランジ段差測定の結果、測定された段差は最大で 4mm 程度であり、漏えいパス箇所と考えられるボルト部（2本）において、段差はみられなかった。

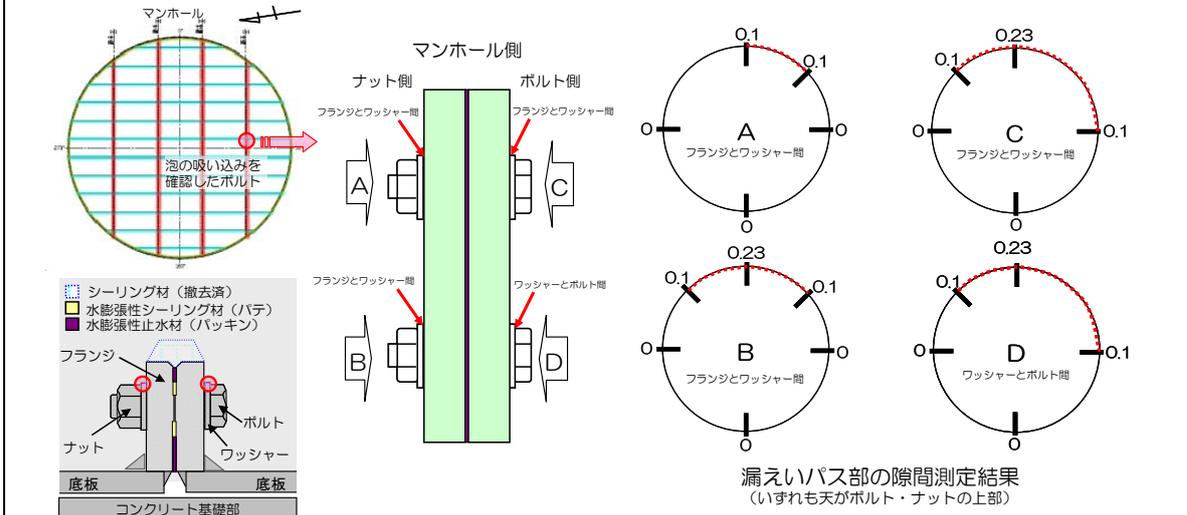
図6 調査結果⑤（ボルト部隙間測定結果）

- ④漏えいパス箇所と考えられるボルト部の隙間測定および目視確認
- 漏えいパス箇所と考えられるボルト部（2本）について、ボルトを取り外す前に行った隙間測定の結果、2本のボルトにおいて、フランジとワッシャー、ワッシャーとボルトの間に隙間が確認され、隙間は最大で0.23mm程度であった。
- また、当該ボルト2本を取り外した後にボルト穴内の目視確認を行った結果、隣り合うボルト穴2箇所のうちマンホールに近い側にて幅約3mmで長さ約22mm、もう一方の箇所にて幅約2mmで長さ約11mmの開口部が確認された。なお、当該開口部は、底板下部バキューム試験にて泡が吸い込まれた箇所であった。

- 底板バキューム試験において漏えいパスの可能性が確認されたボルト部について、漏えいパス部の隙間（フランジとワッシャー間、ワッシャーとボルト間）を隙間ゲージにて測定した結果、最大で約0.23mmの隙間を確認した。

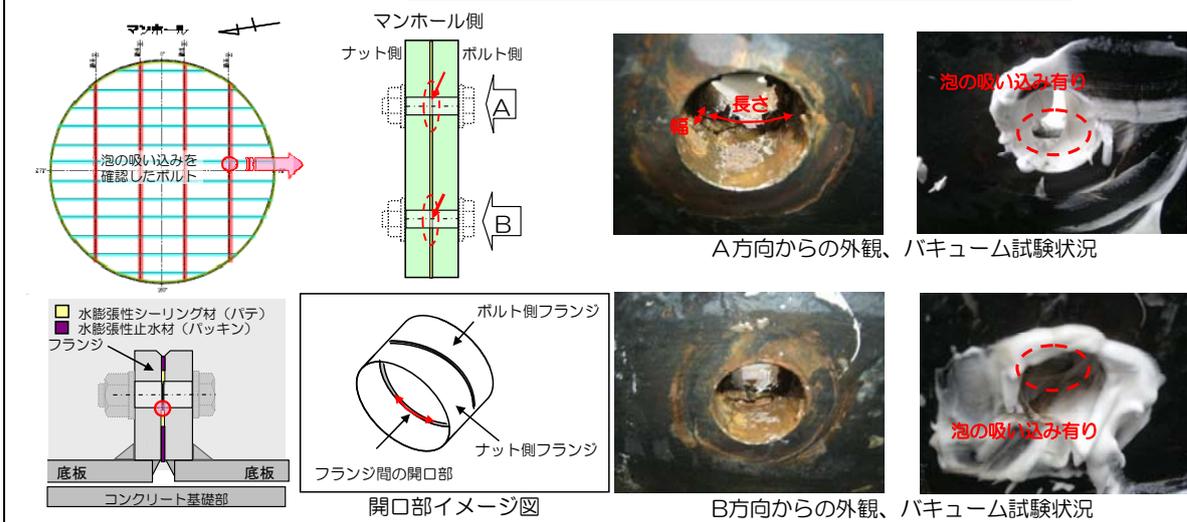
図7 調査結果⑥（底板フランジボルト穴確認結果）

また、漏えいパス箇所と考えられる部位のボルト2本を取り出し、底板下部バキューム試験を同様に行った結果、当該両ボルト穴内のフランジ面下側において、泡の吸い込みが確認された。

- 漏えいパスが確認された底板ボルト2本を取り外し、外観目視及び底板バキューム試験を実施した。
- 外観目視の結果、ボルト穴のフランジ間下部に、幅：約3mmで長さ：約22mm（東側）と、幅：約2mmで長さ：約11mm（西側）の開口部が確認された。
- 底板バキューム試験の結果、確認された開口部から泡の吸い込みがあることを確認した。

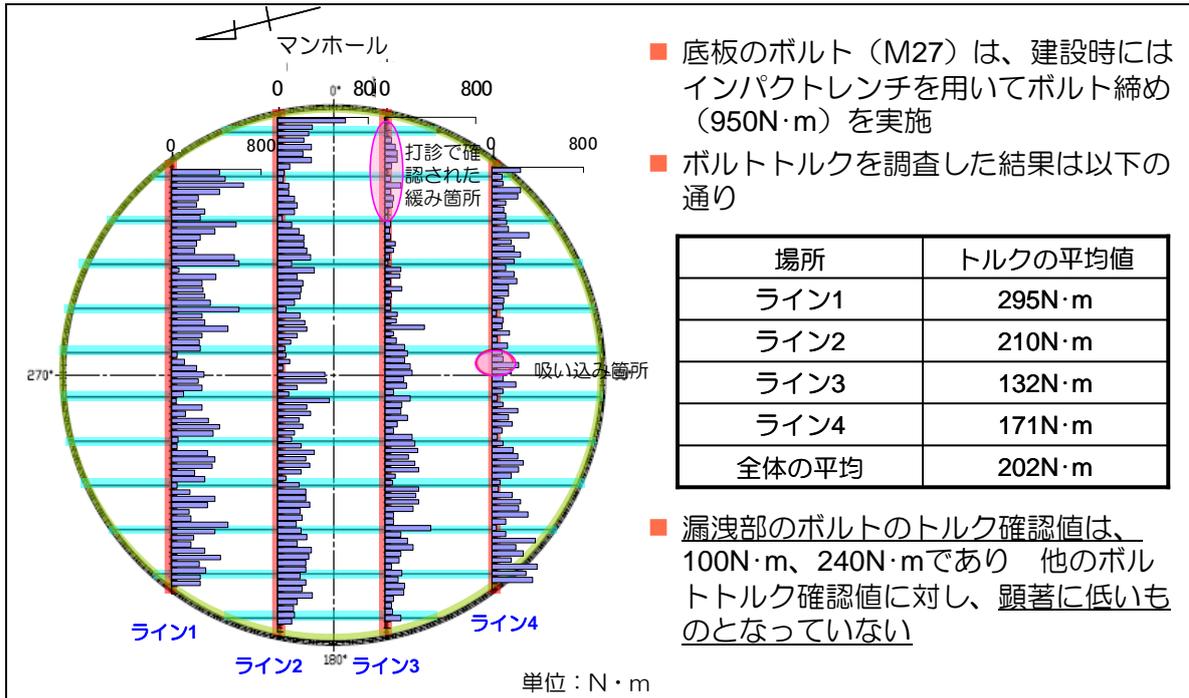
図8 調査結果⑦（底板フランジボルトトルク測定結果）

底板フランジ部のボルトトルク測定の結果、確認されたトルク値は平均で $202\text{N}\cdot\text{m}$ 程度であり、全体的に締付け時のトルク値（ $950\text{N}\cdot\text{m}$ ）から低下が見られた。なお、漏えいパス箇所と考えられるボルト部（2本）のトルク値は $100\text{N}\cdot\text{m}$ と $240\text{N}\cdot\text{m}$ であり、他のボルトと比較して顕著な低下はみられなかった。

なお、鋼材・ボルト等の部材に間違いがないことや、工場溶接部の溶接不良がないこと、施工時に締結ボルトのトルク不足や部材の変形がないことを確認している。タンク漏えい箇所の調査において、締結ボルトのトルク低下等が確認されているが、漏えいが確認された部位のみに確認された事象ではないため、直接的な原因ではないものの、パッキンのずれを助長する要因（間接的な原因）となりうるものとする。

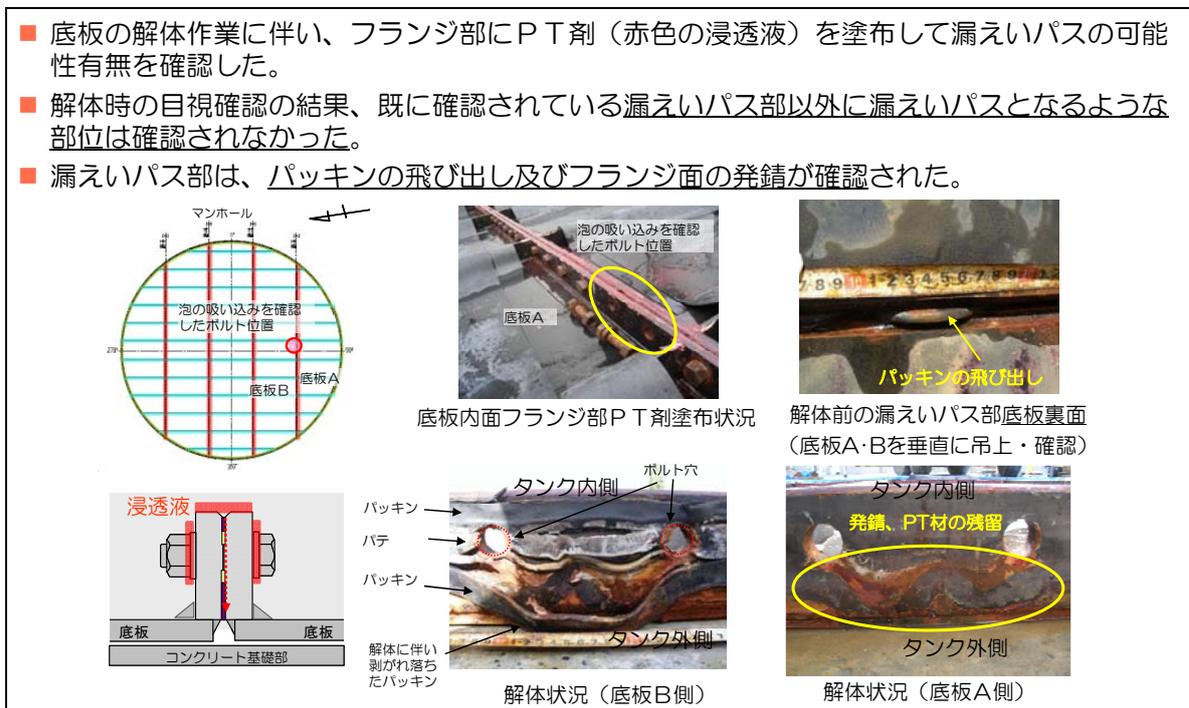
図9 調査結果⑧（底板フランジ面目視確認結果）

- ②漏えいパス箇所と考えられるボルト部の詳細目視確認
- 漏えいパスと考えられるボルト部（2本）近傍について、タンク解体後のフランジ面の詳細目視確認を行った。確認の結果、当該部のパッキン接触面は大きく蛇行しており、パッキン上端がフランジ面下端よりも下に飛び出していた痕跡（漏えいパスが形成されている状態）が確認された。

- ④取外しボルトの外観確認
- 念のため行ったタンク解体後に、取外しボルトの外観確認および寸法測定の結果、漏えいパスと考えられる箇所のボルト2本において、有意な変形等の異常は確認されなかった。
- ⑤フランジ面の目視確認結果
- タンク解体後、フランジ面の目視確認を行った。確認の結果、フランジ面の状況から、パッキンがフランジ面下部に抜けるような様子（フランジ面のボルト部から下部にわたる発錆）は当該部以外に確認されなかった。

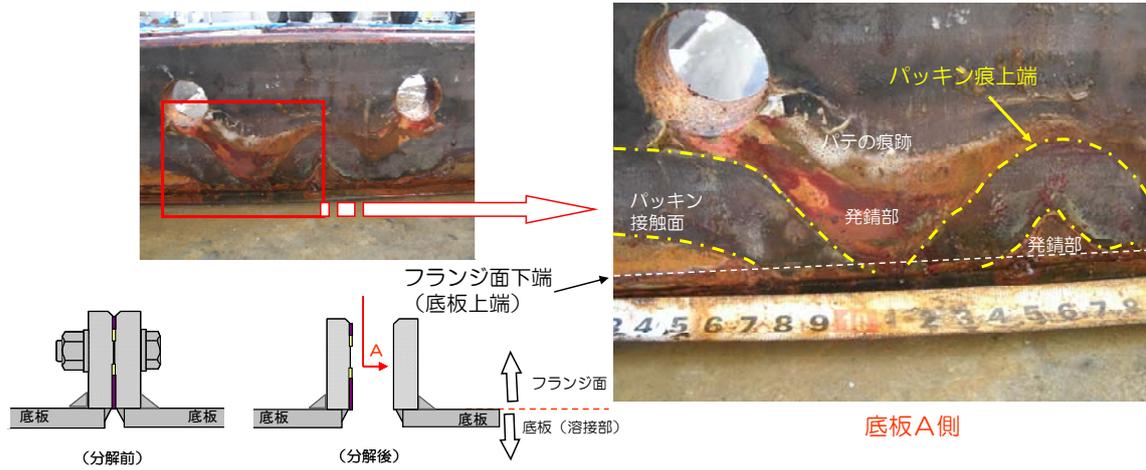
図10 調査結果⑧（漏えいパス観察結果）

- ・パッキン（底板側）接触面の上部に位置するパテは若干うねっている。
- ・パッキン接触面の痕跡は残存パテのうねり形状よりも大きく蛇行している。
- ・パッキン接触痕とパテの間のフランジ面に発錆がみられる。
- ・漏えいパス箇所ではパッキンの上端がフランジ面下端よりも下に飛び出していた。
- ・漏えいパス箇所についても発錆がみられる。

- a. 漏えい部のフランジ接合面におけるパテの残存状況から、ボルト締め付け時にパッキン（底板側）に若干うねりが生じた可能性はあるが、タンク設置時は概ね水平に当該パッキンは設置されていた。
- b. タンク設置時のボルト締め付け以降、気温変化等によるフランジの熱膨張、収縮とタンク水圧等によりパッキンが徐々に落下した。
- c. パッキンの落下（ずれ）が継続し、最終的にタンク底部に飛び出し、フランジ面の開口に至り漏えいが生じた。

- フランジ面を確認した結果、漏えいパスポのパッキン接触面は大きく蛇行し、パッキン痕上端がフランジ面下端を突き抜けていることを確認。
- フランジ面のパテとパッキン痕上端間及びタンク底板外面側に発錆を確認。
- フランジ面及び底板外面の発錆は、パテとパッキン上端に発生した隙間に入り込み、底部に抜けたことで腐食が発生したものと考える。

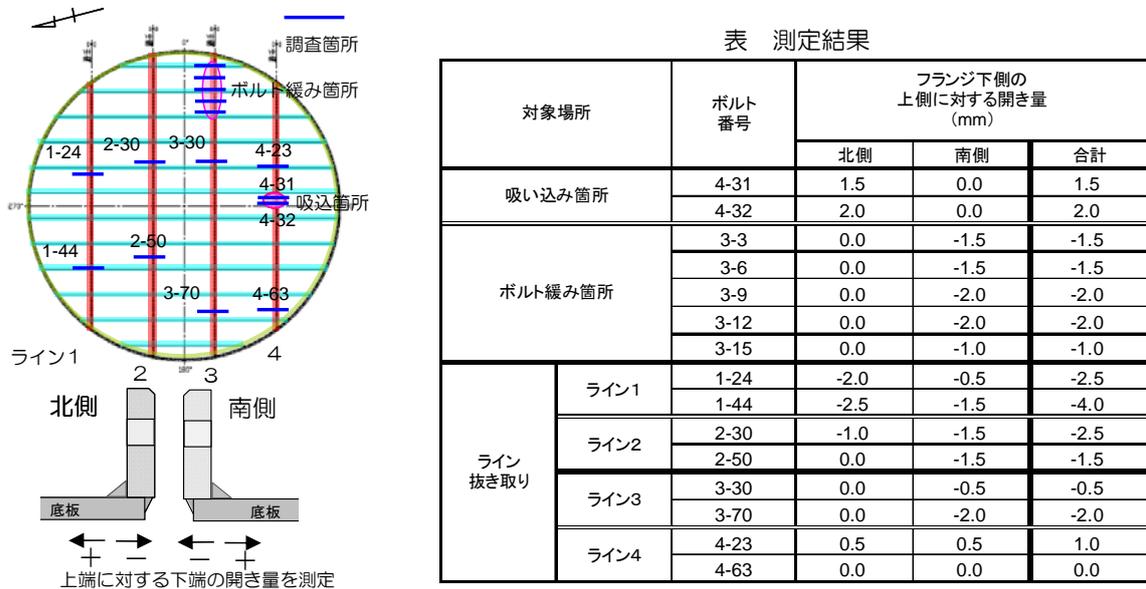
図11 調査結果⑨（底板フランジの開き測定結果）

- また、当該のパッキンが飛び出していた箇所のフランジ面においては、パッキン接触痕とパテの間のフランジ面に発錆が確認された。
- ③フランジの開き測定
- 念のため行ったタンク解体後の底板フランジの開き（上端に対する下端の開き）測定の結果、漏えいパスと考えられる箇所（ボルト2本）および当該ラインのフランジ部において、フランジ下側の開きが確認されているものの、上端・下端の距離（約116mm）に対して軽微（1～2mm程度）なものであった。

- 漏洩箇所を含むフランジにおいて、フランジの開き（上端に対する下端の開き）を測定。
- 吸い込み箇所及びライン4において、フランジ下側の開きが確認されているものの、上端・下端の距離（約1.16mm）に対して軽微（1~2mm程度）。

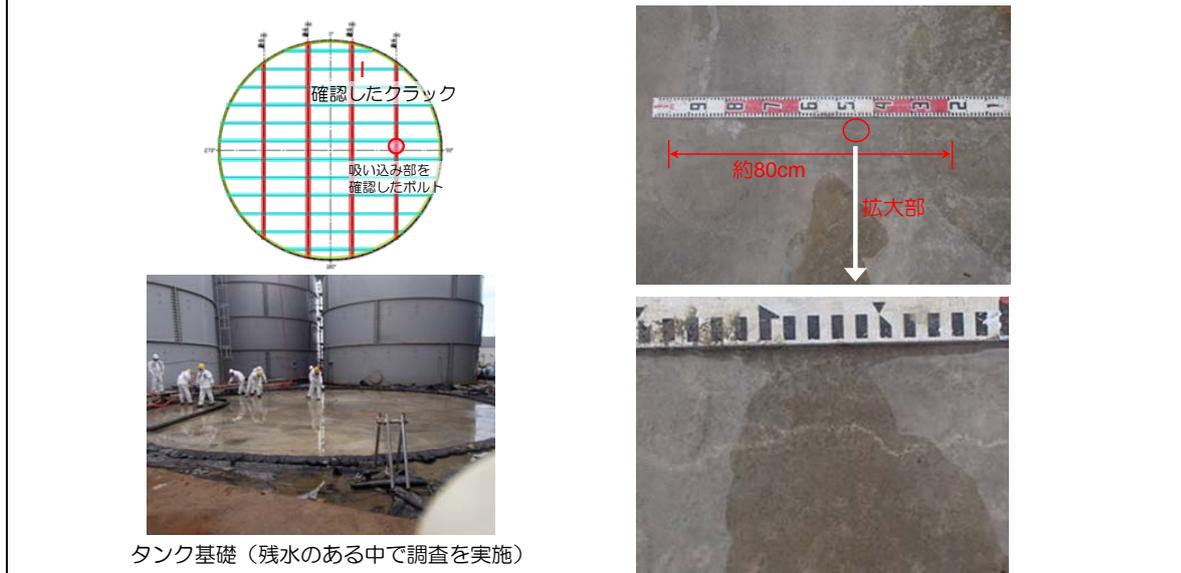
図1 コンクリート基礎の目視確認

- (3) コンクリート基礎
- タンク解体後、タンクが設置されていた範囲について、コンクリート基礎の高低差の測量を行った。測量の結果、最も高い位置を基準に、最大で3cm程度の高低差がみられた。漏えいパスと考えられる箇所（ボルト2本）は、基準とした点より2cm程度低いが、周辺と比較して顕著に低いという傾向はみられなかった。

- タンク底部解体後に若干の残水（水深数mm）がある状況の中、コンクリート基礎の調査を実施した結果、非常に微細で、かつ密着したクラック（幅0.03mm以下、長さ約80cm）を1箇所確認
- なお、当該タンク付近の溜まった雨水の水位が低下する傾向はみられていない
