発電用原子炉施設故障等報告書

福島第一原子力発電所 汚染水処理設備淡水化装置(逆浸透膜装置) RO-3からの漏えいについて

平成25年12月

東京電力株式会社

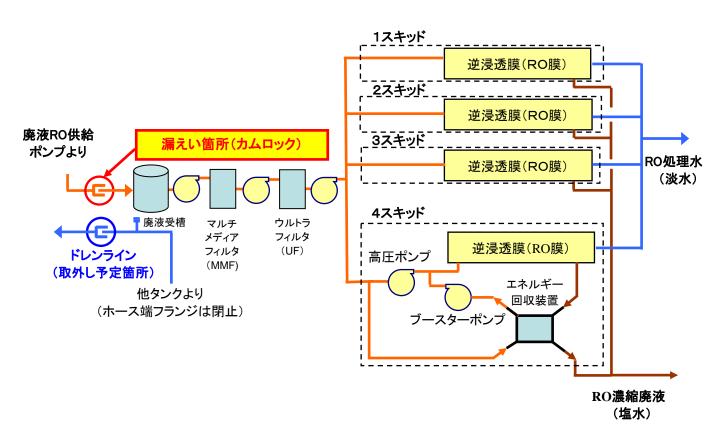
RO-3ジャバラハウス内の漏えい状況および漏えい量

漏えい状況について確認したところ、漏えい水はジャバラハウス内の全域(約 60m ×約 12m)まで漏えいは拡大していたが、ジャバラハウスに設置された二重の堰(内側堰の高さ約 15cm、外側堰の高さ約 30cm)のうち、内側の堰内に留まっており、ジャバラハウスの外へ拡大していないことを確認した。

ジャバラハウスに設置した堰内に溜まった水については、10月9日16時頃から10月11日13時頃にかけて廃液供給タンクや吸着マット等に回収し、その回収結果から漏えい量は約11m³であると判断した。

②残水分の回収量
 ・バケツ等による仮設タンクへの回収量: 0.4m³
 ・吸着マットや紙ウエス等による回収量: 0.4m³
 ・合計: 0.8m³

①10.3m³+②0.8m³=11.1m³ 漏えい量=約11m³

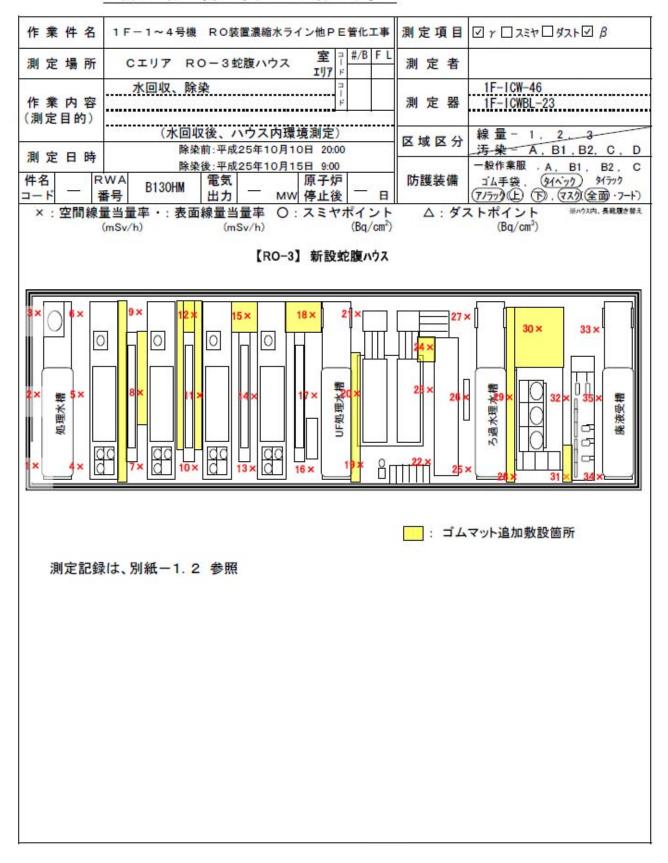
ジャバラハウス内の除染結果

J紙一 1				単位:mS v / h
測定がかり	測定項目	床表面(除染前/除染後)	床上1.2 m (除染前/除染後)	備考
1	γ 線量率	0.08/0.11	0.03/0.03	
'	β 線量率	2. 22/2. 19	0. 27/0. 07	
2	γ 線量率	0. 10/0. 09	0.04/0.03	
2	β 線量率	1. 40 / 1. 41	0. 16/0. 07	
3	γ 線量率	0. 25/0. 19	0.06/0.05	
, in the second	β 線量率	3. 25/3. 81	0. 24/0. 15	
4	γ 線量率	0. 20/0. 07	0.03/0.02	拭き取り除染実施

また、漏えいのあったジャバラハウス全域については、10月10日から10月15日にかけて除染を行った。

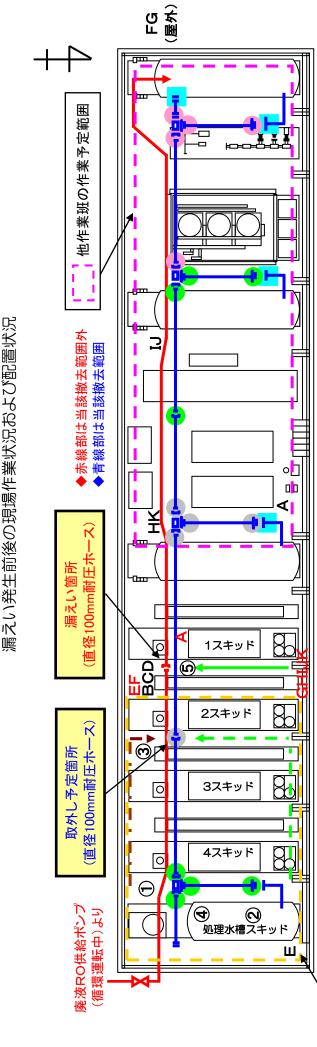
P E 管化工事の耐圧ホース撤去作業におけるカムロック取外し状況

作業員C·D に撤去対象の耐圧ホース、取外し対象カムロックの説明を実施。 仮設ポンプにより撤去対象ホース内残水の水抜き作業を実施。 工事担当者Aから作業班長B、 現場KYを実施後、 \bigcirc

作業班長 B が、離れた場所にある取り外し対象カムロック 1 箇所 \bigcirc

作業終了後、作業班長B、作業員C・Dは北側通路を通って次の 作業場所(漏えい発生箇所)に移動したが、工事担当者Aは別の

漏えい発生後、工事担当者A、応援者(他班の作業員)E・Fは カムロックの取外し作業を開始したところ、漏えいが発生。 作業状況を確認するために別行動。

復旧作業を応援。また、応援者G~Kは漏えい箇所の北側通路で待機。 (C)
