福島原子力事故における  
未確認・未解明事項の  
調査・検討結果のご報告  
～ 第1回進捗報告 ～

平成25年12月13日  
東京電力株式会社

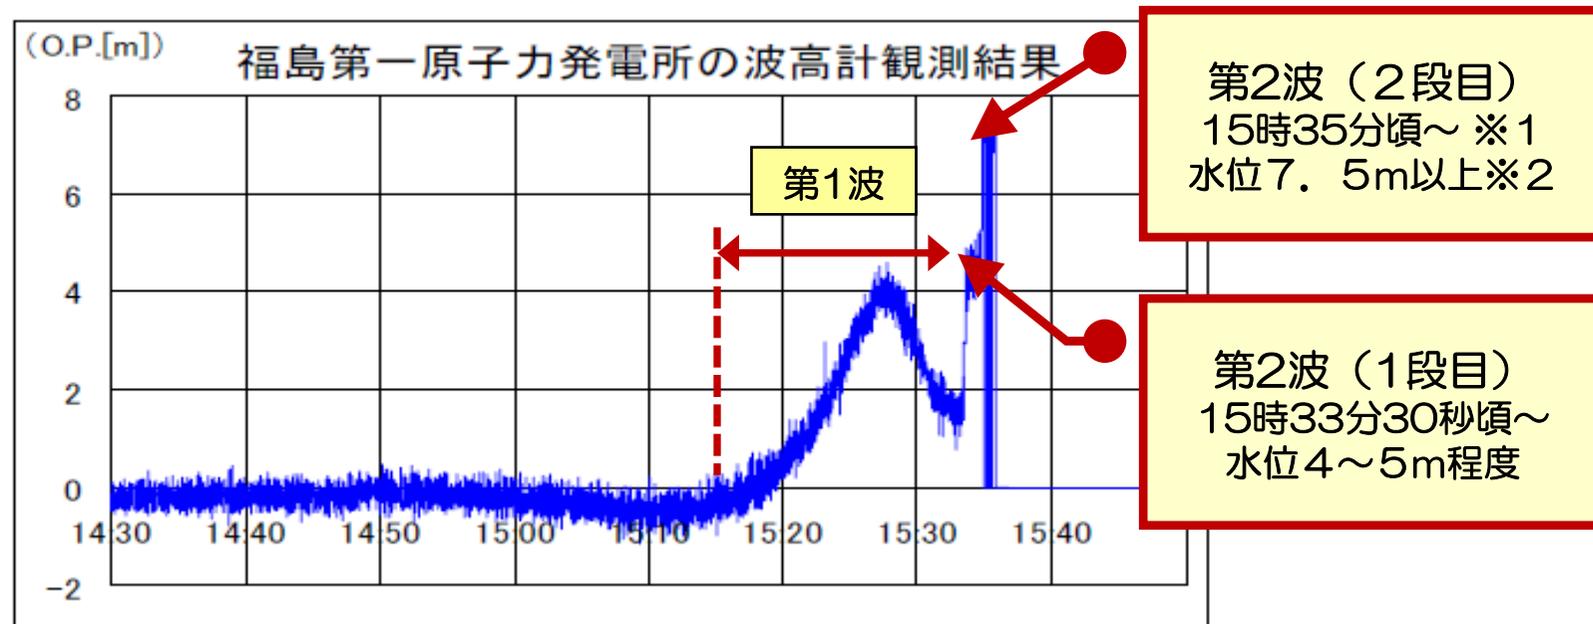
1

福島第一原子力発電所に来襲した津波の波高計による記録から、最も大きな津波が第1波、第2波(1段目)、第2波(2段目)から構成されていたことを観測

※1: 15時36分頃に不具合が発生し、観測値がゼロとなる

※2: 波高計の観測レンジが7.5mまでのため、7.5m以上は記録されない

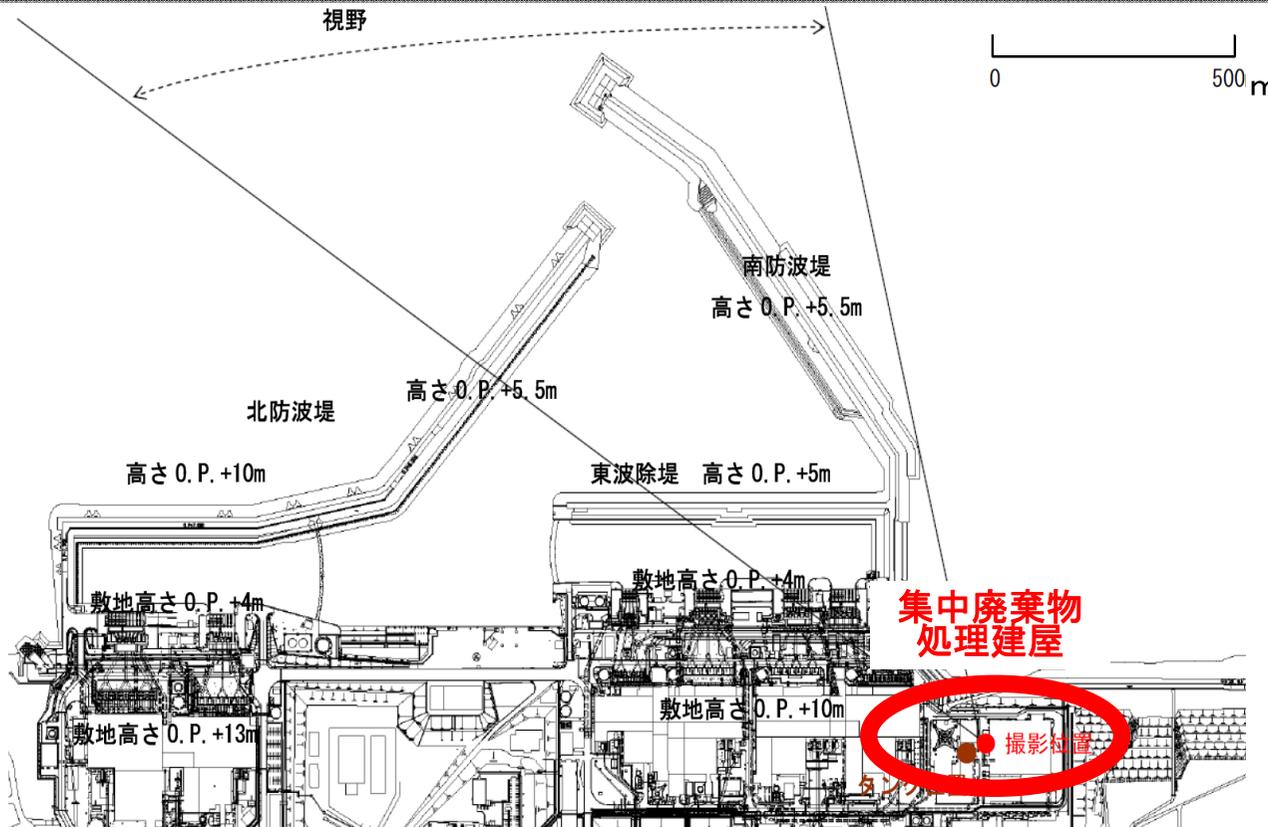
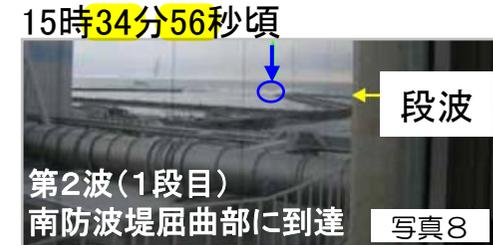
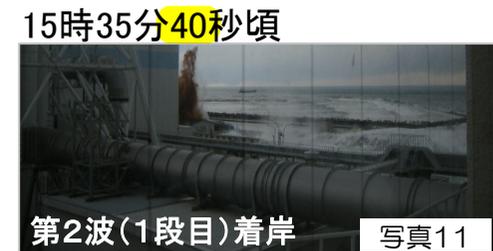
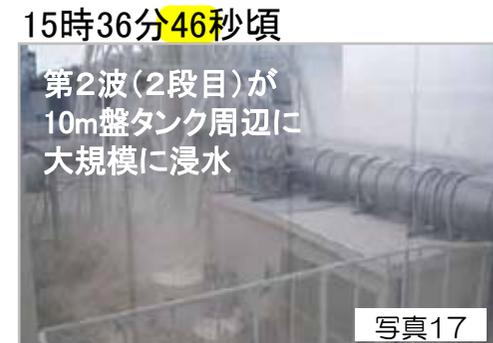
2

集中廃棄物処理建屋から撮影された全44枚のうち最初から19番目までの写真を分析  
 第2波1段目: 15時35分40秒頃敷地内海拔4mエリア(4m盤)に着岸、  
 第2波2段目: 15時36分後半敷地内海拔10mエリア(10m盤)を遡上したと推定

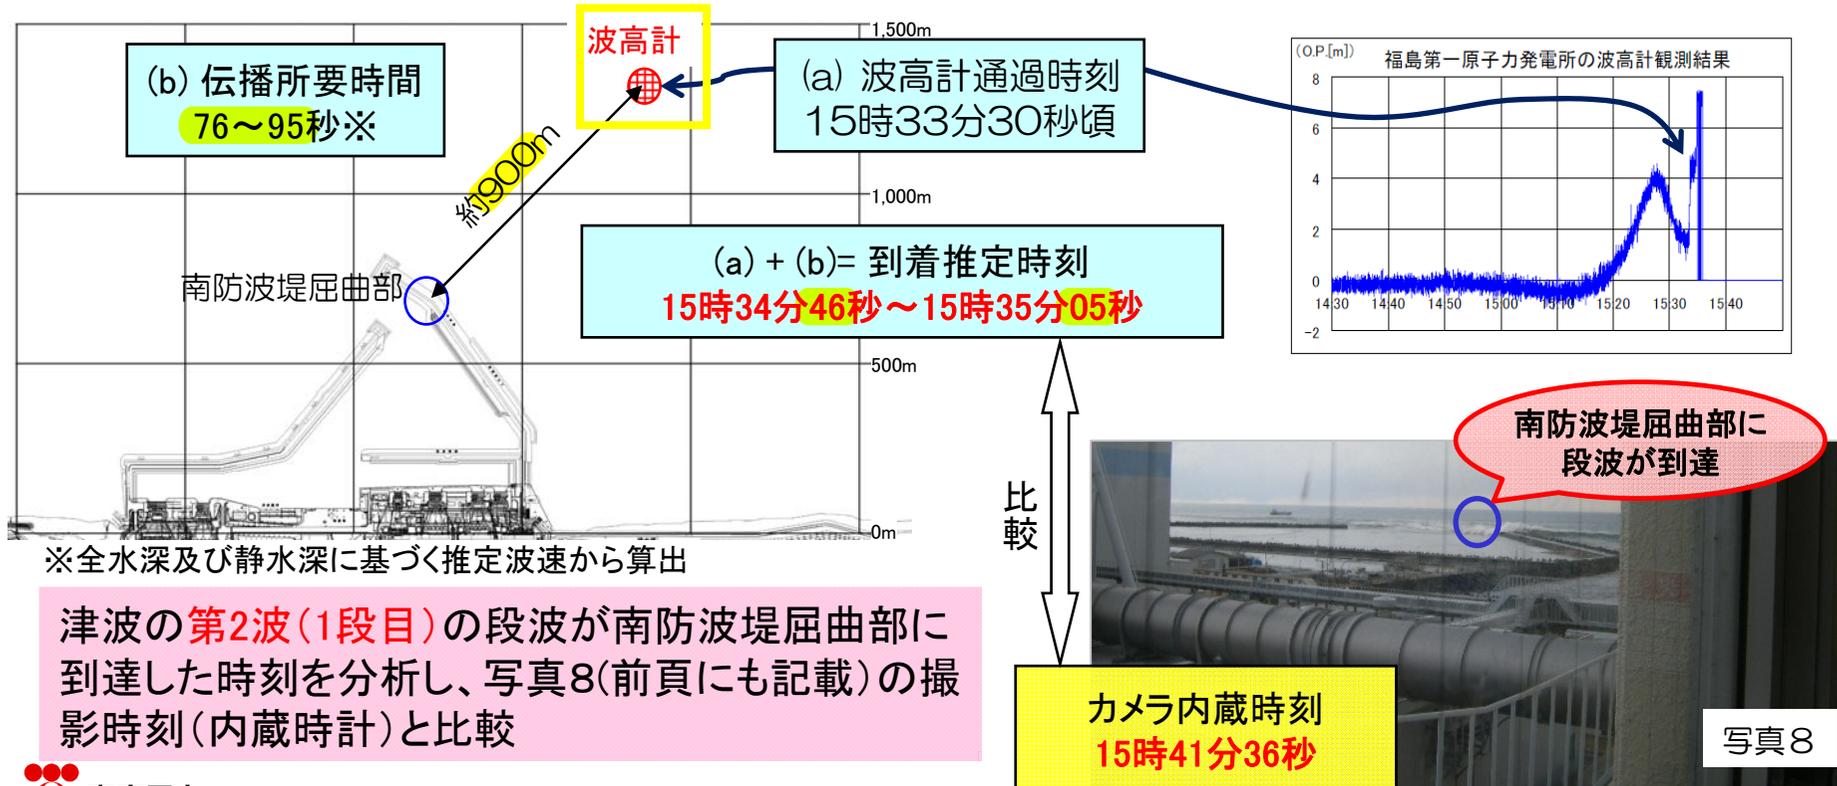
3

津波の第2波(1段目)の到達時刻を分析し、  
カメラの内蔵時刻は6分31秒～6分50秒程度進んでいたものと推定。  
(以降、中間値の6分40秒進んでいたと仮定して撮影時刻を補正)

ここで算出されている津波到達時間は、妥当な手法で算出され大きなずれはないと考える

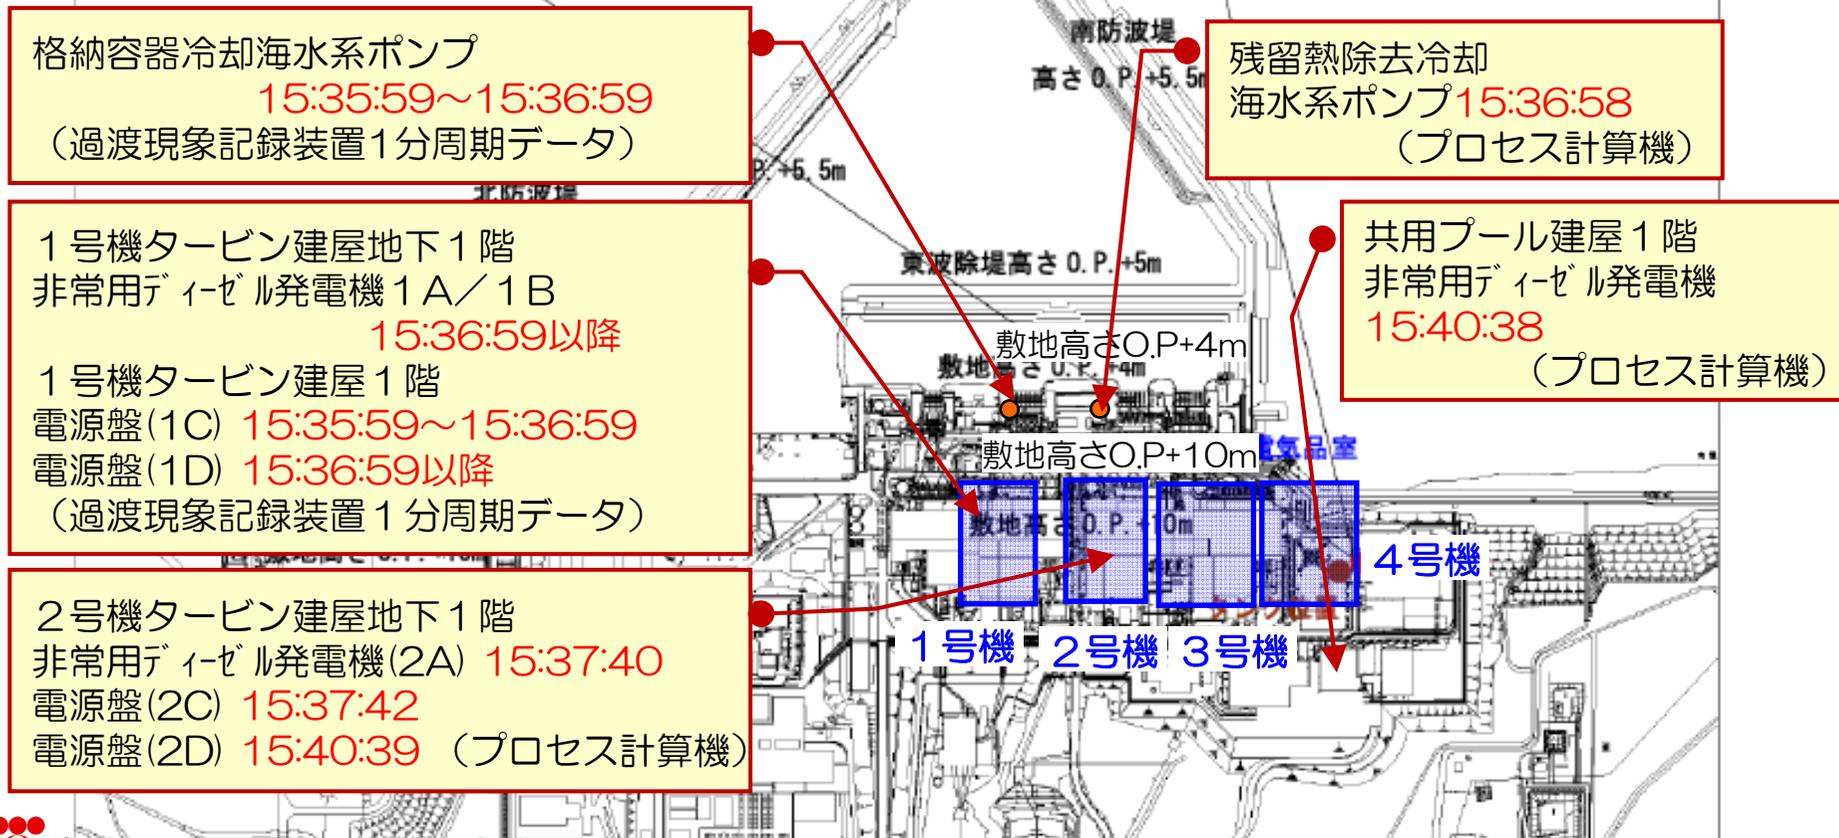
4

計算機記録データから、非常用発電機・ポンプ・電源盤の機能喪失時刻を推定  
測定されたデータから、①海側のポンプ:概ね15時36分台に津波の到達により喪失  
より高い位置にある②非常用ディーゼル発電機、③電源盤は①以降に喪失と推定

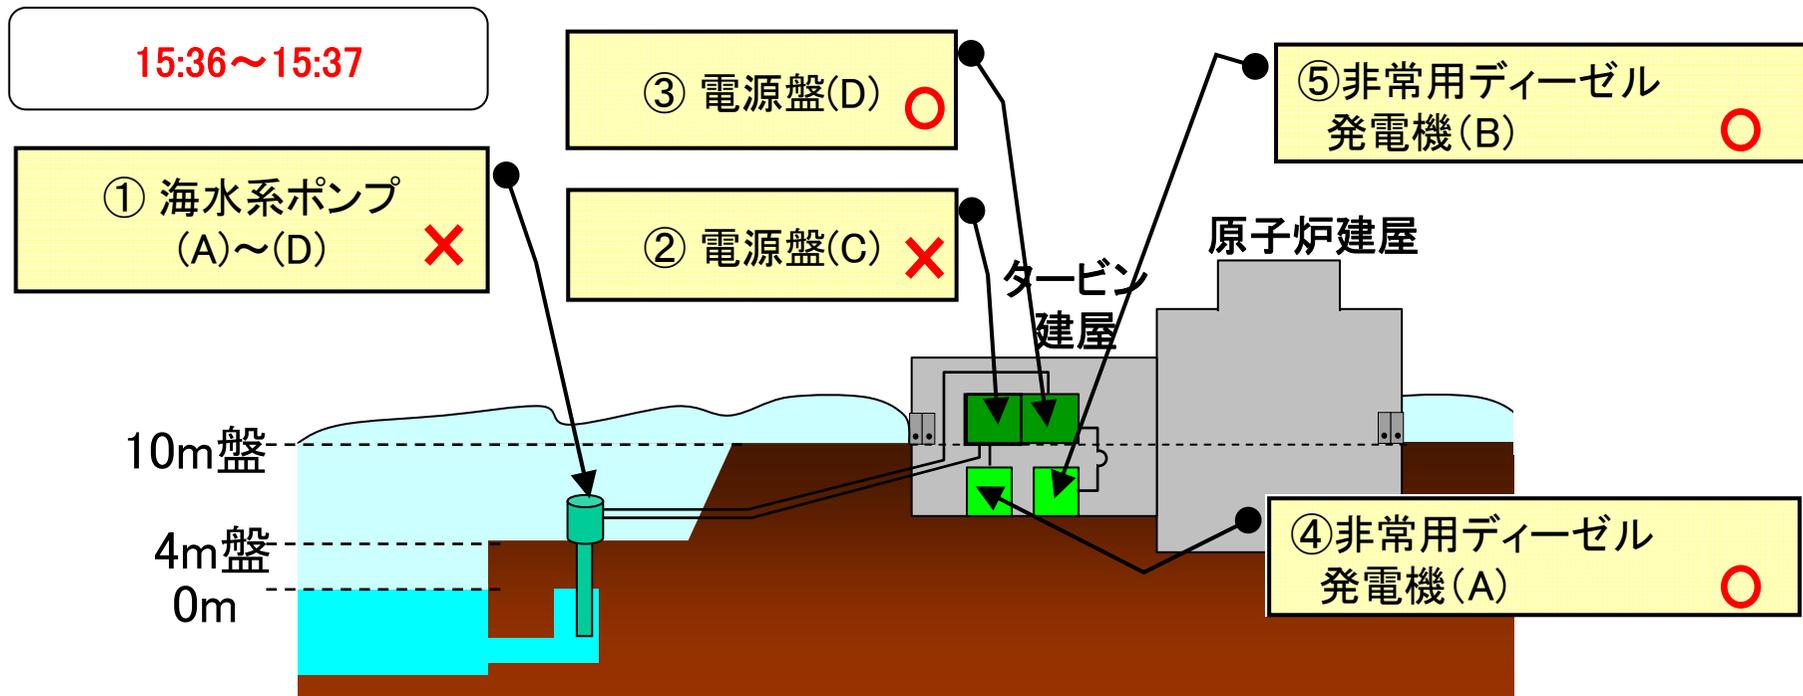
5

プロセス計算機、過渡現象記録装置のデータから  
 【15時36分台】海水系ポンプの機能喪失 → 母線電圧(C)の機能喪失 →  
 【それ以降に】母線電圧(D)、非常用ディーゼル発電機(A)、(B)の機能喪失  
 という形で、津波の影響が海側から順番に進行していったものと推定

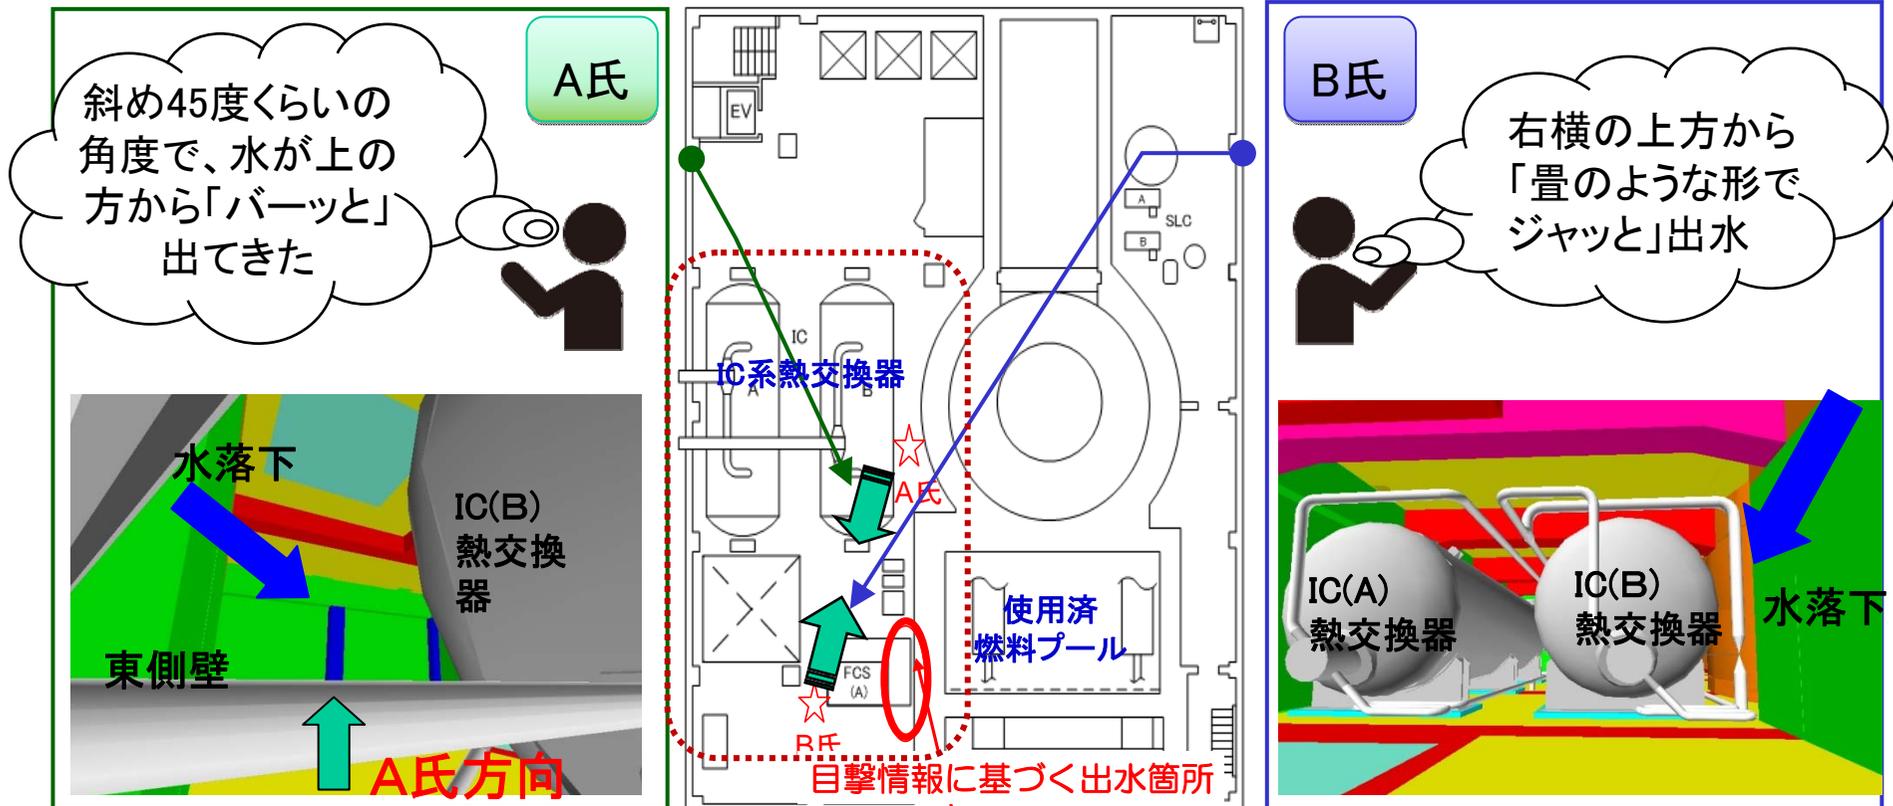
1

両氏の目撃証言をあわせると、出水場所は、上記の「**溢水防止用チャンバ**」の位置と推定できる

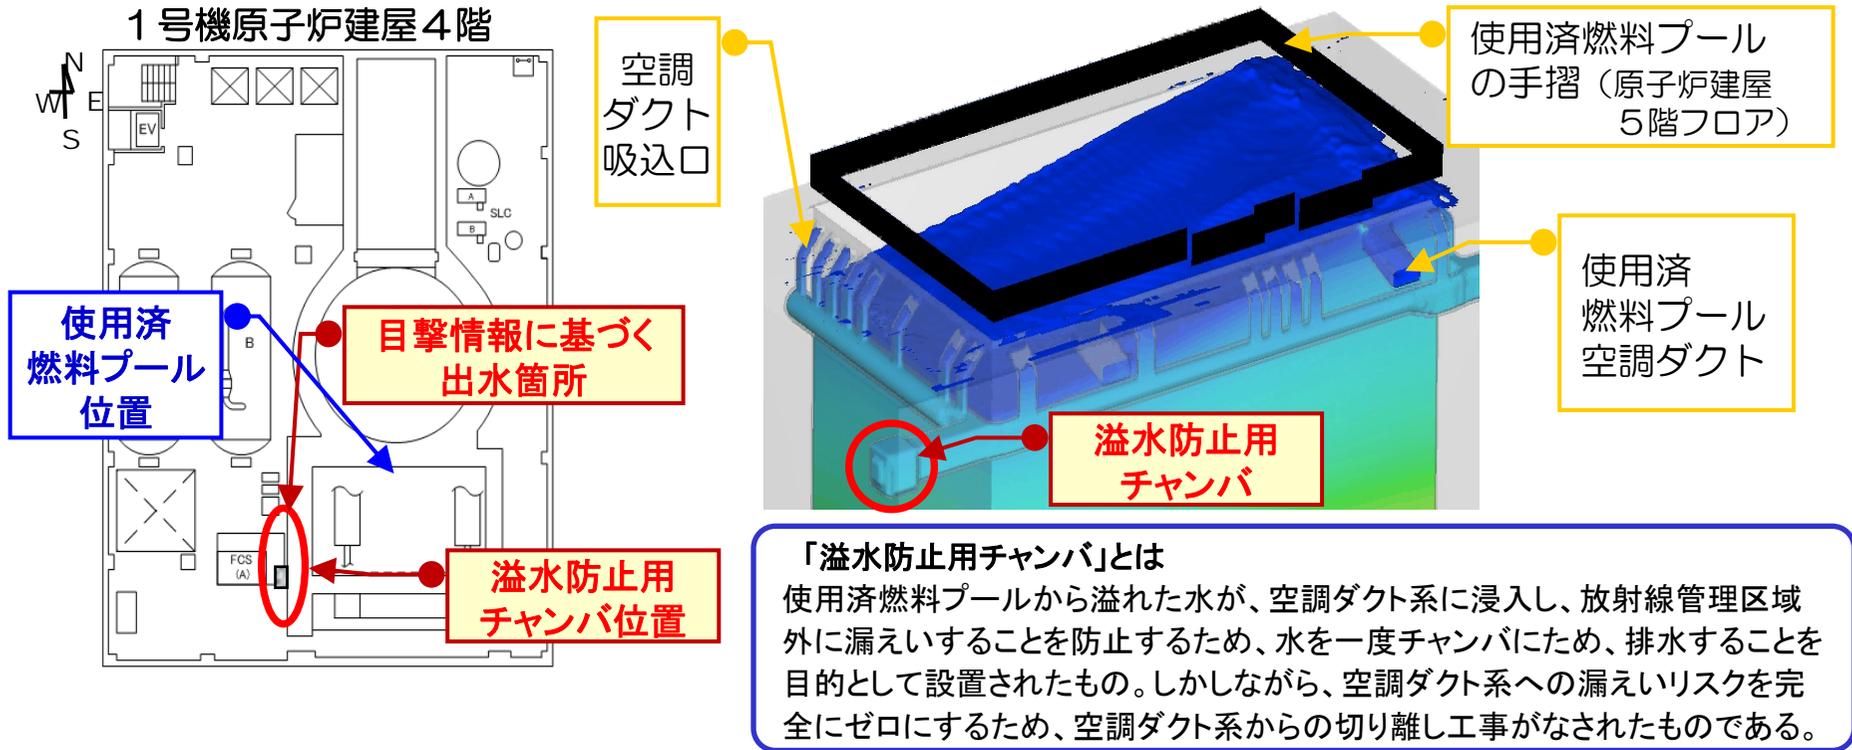
2

- 図面調査により、当「チャンバ」以外に目撃情報（前頁参照）に合致する**溢水を起こす可能性がある機器等**が出水箇所近傍にないことを把握
- 原子力規制委員会「事故分析検討会」でも、当チャンバからの出水の可能性について検討し、当該箇所からの出水である可能性が高いとされている

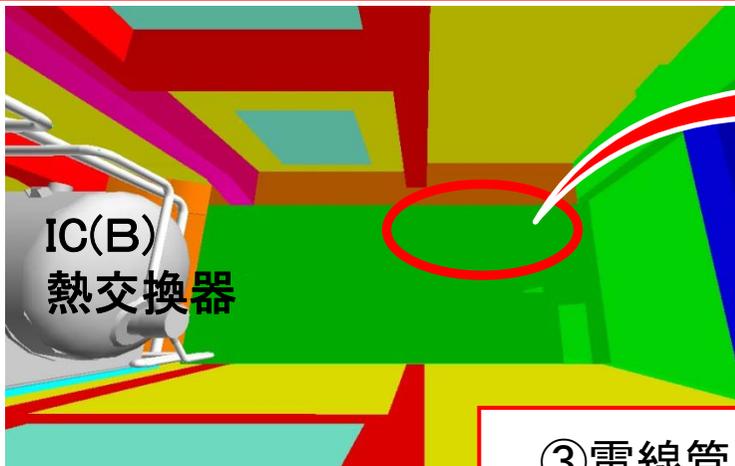
### ① 空調ダクト及び、 溢水防止チャンバ

- 現場調査により、近傍にある機器・配管のうち、「**溢水防止チャンバ**」のみ水が漏れる可能性があることを確認
- 同じく、現場調査で、**チャンバ本体の変形、閉止板の変形・開口を視認**

: 使用済燃料プール壁面と接続  
地震時プール水の流入可能性あり

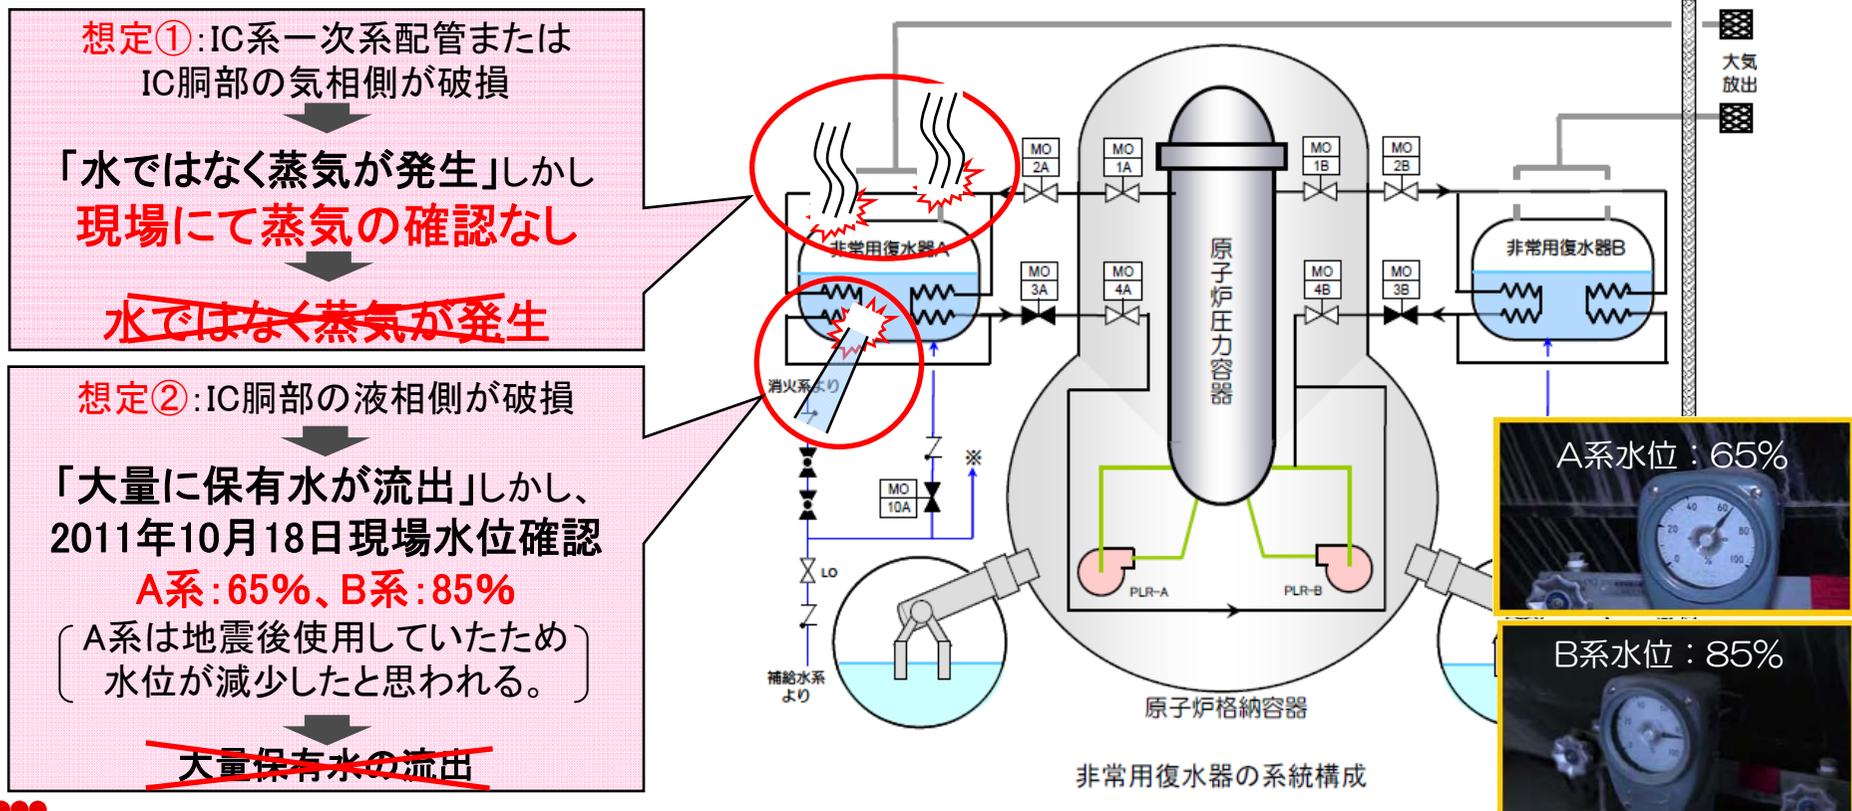
4

- 現場での蒸気の確認はなく、IC胴側の水は各々残っている(A系65%、B系85%)が確認できていること等から、現場付近に重要設備の内部の水が流出するような損傷が起こっている可能性は低いと思われる。

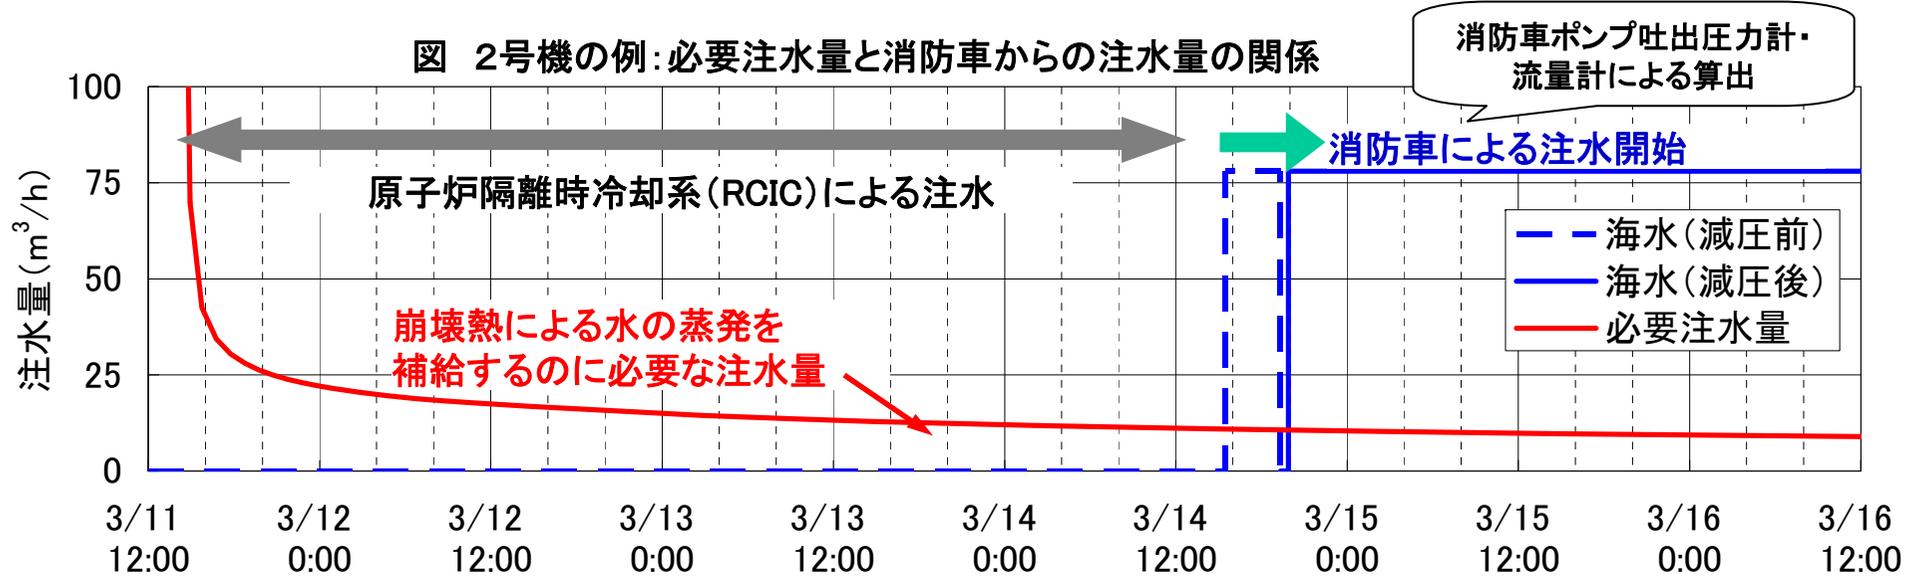
1-1

1～3号機において、消防車からの注水量は、崩壊熱による水の蒸発を補給するのに十分な量であった

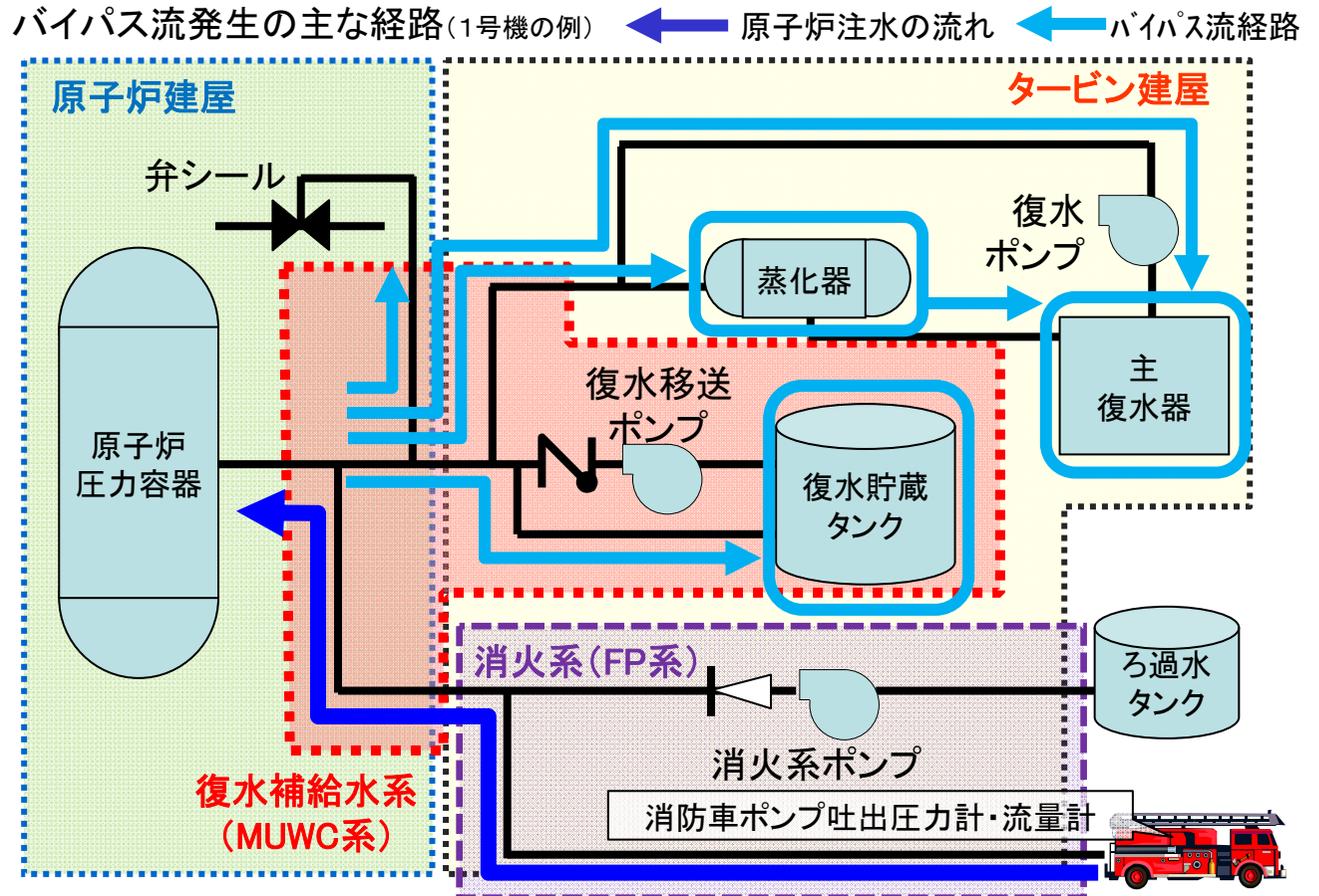
1-2

主復水器や復水貯蔵タンクへのバイパス流が発生する経路があること確認

- 2号機では、消防車による注水開始後に燃料が露出、損傷にまで至った
- ↓
- 2011年3月下旬  
主復水器にたまり水を確認
- ↓
- 消防車注水のバイパス流の可能性を想定
- ↓
- 事故時には主復水器や復水貯蔵タンクへのバイパス流が発生する経路があることを配管図面で確認

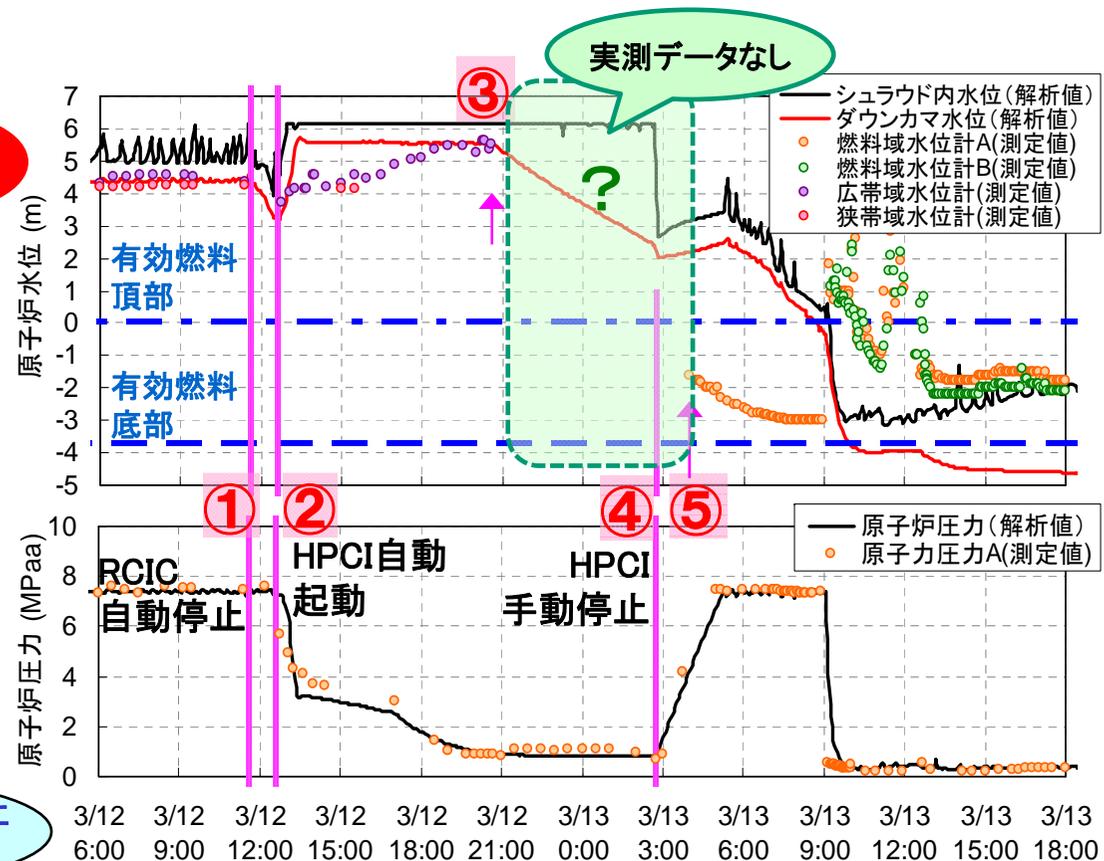
1

従来は、3月13日2:42の**高圧注水系手動停止**により、**原子炉への注水が停止したと認識**  
手動停止前の時間帯は水位のデータが測定されておらず注水量は不明

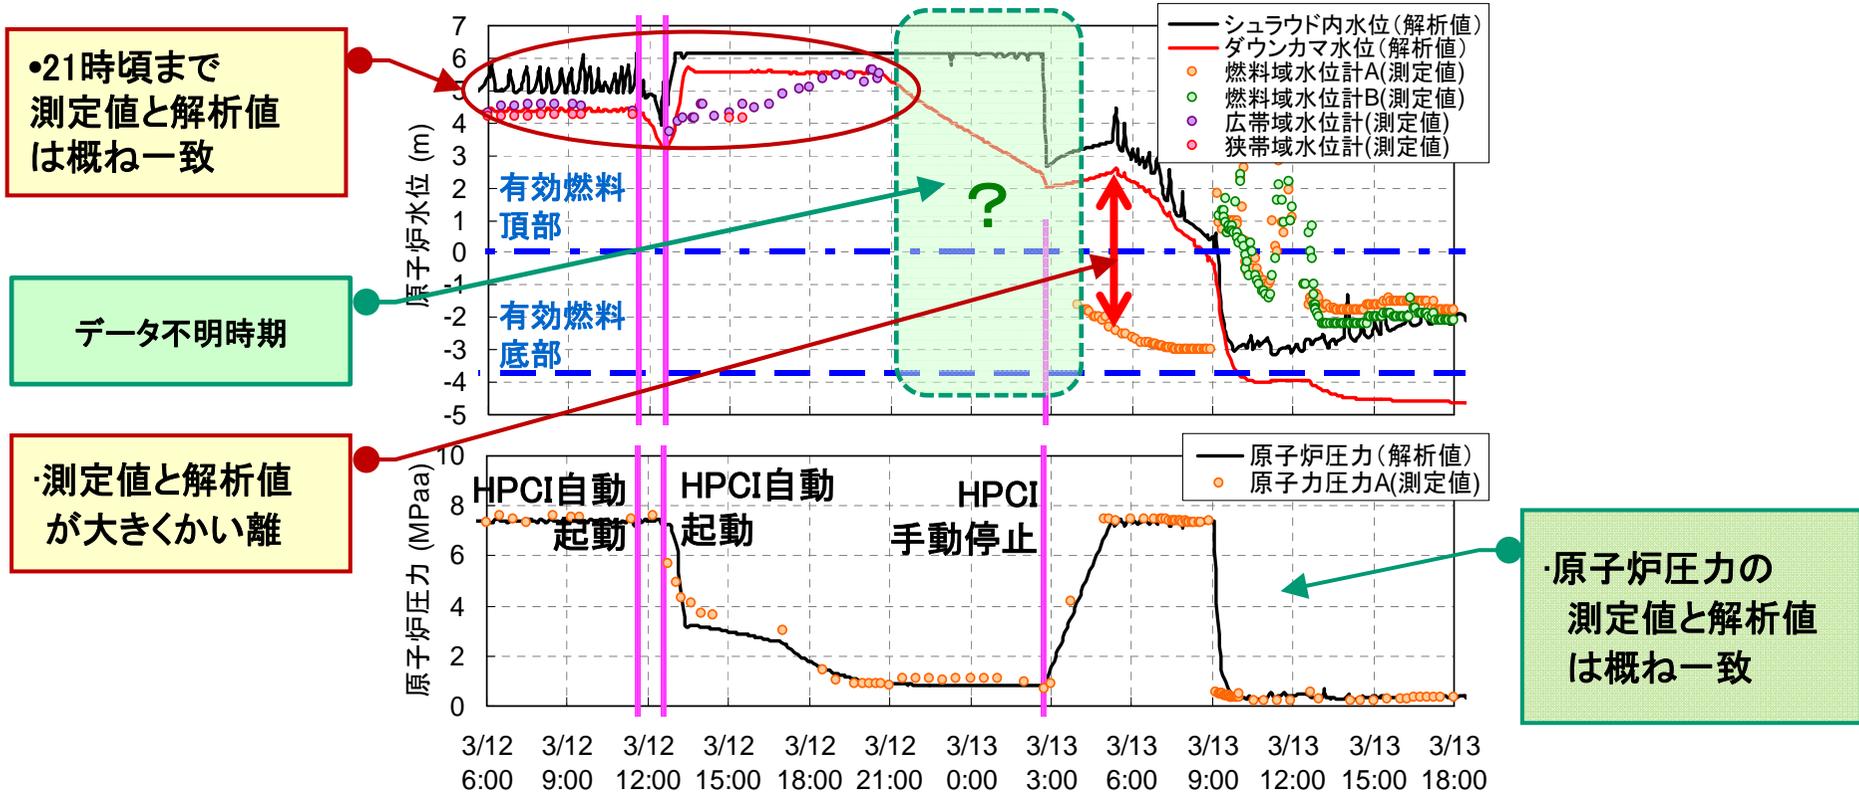
2

3号機は高圧注水系(HPCI)を3月13日2:42に手動停止  
この前後期間の原子炉水位について、**解析結果と測定値の乖離がみられる**

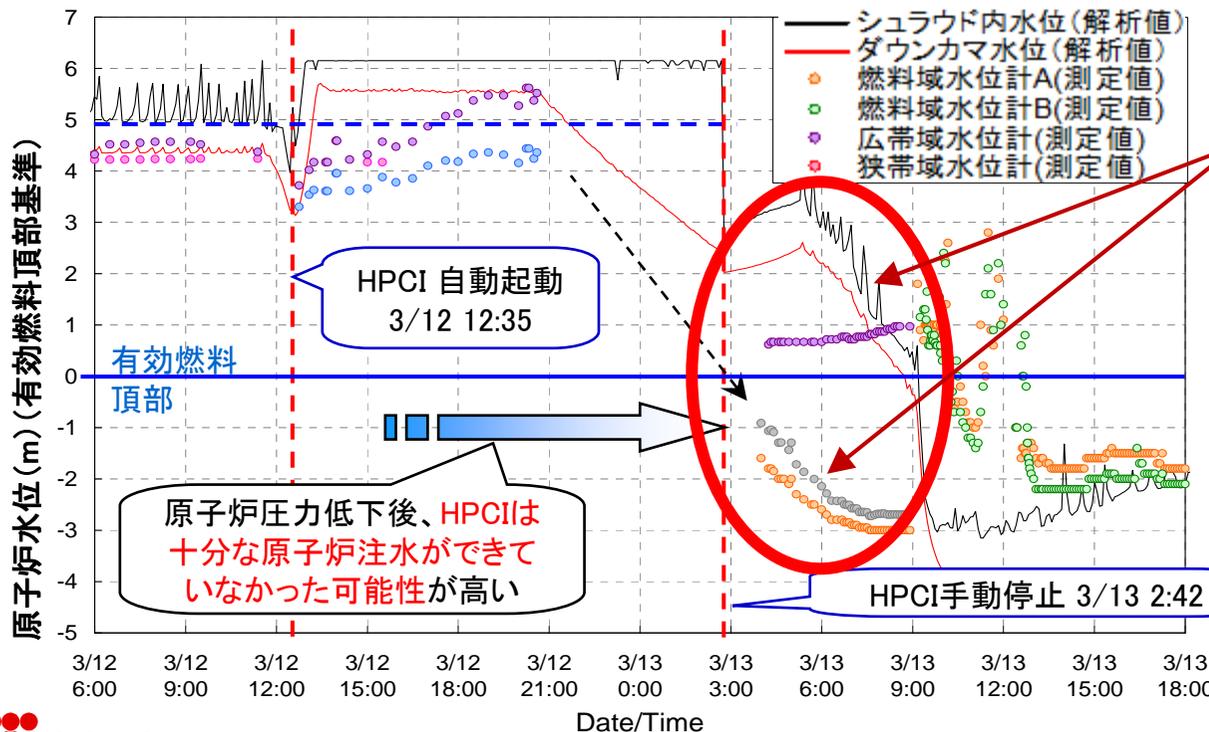
3

高圧注水系(HPCI)の運転状態(実際の注水量)に不確かさがあり、燃料が露出し損傷に至る過程が論理的に説明できていないが、**高圧注水系による原子炉への注水が不十分であったという推定結果を基に今後、3号機の炉心損傷進展の再評価を行っていく**

)  
 MAAP解析では、3月13日  
 9時前まで水位は有効燃料  
 頂部以上と評価

)  
 燃料域水位計は3月13日  
 4時頃には有効燃料頂部以下  
 を指示

解析結果と実測値の乖離を  
 現状では、うまく  
 説明できていない

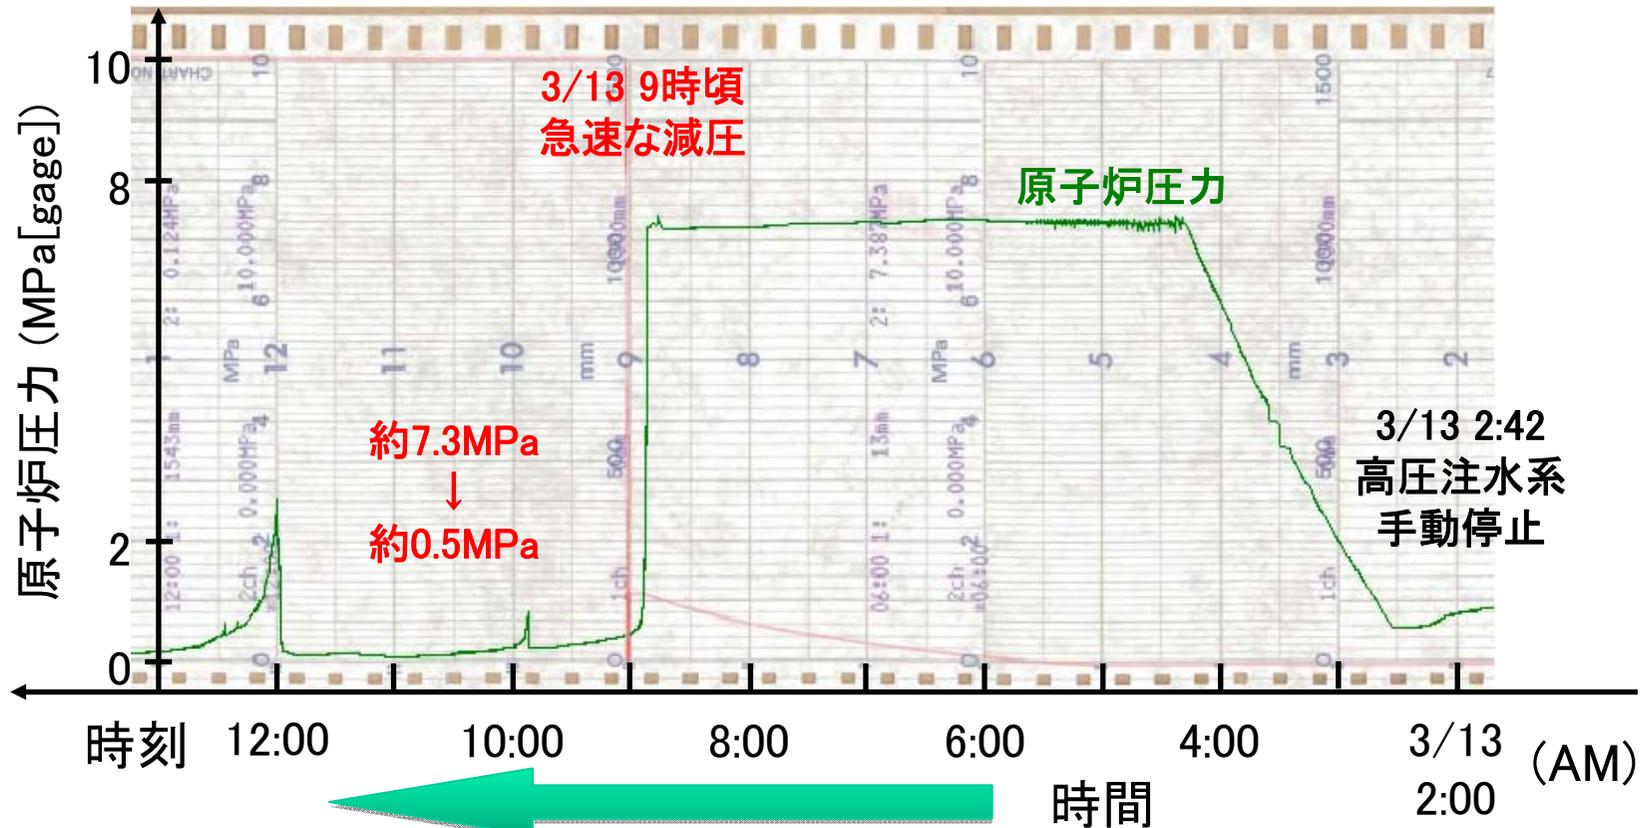
1

3月13日9時頃、運転員による手動減圧の準備中に原子炉圧力が低下  
逃がし安全弁(SRV)1つの手動操作では20分程度かかる減圧が、2~3分で急速に減圧

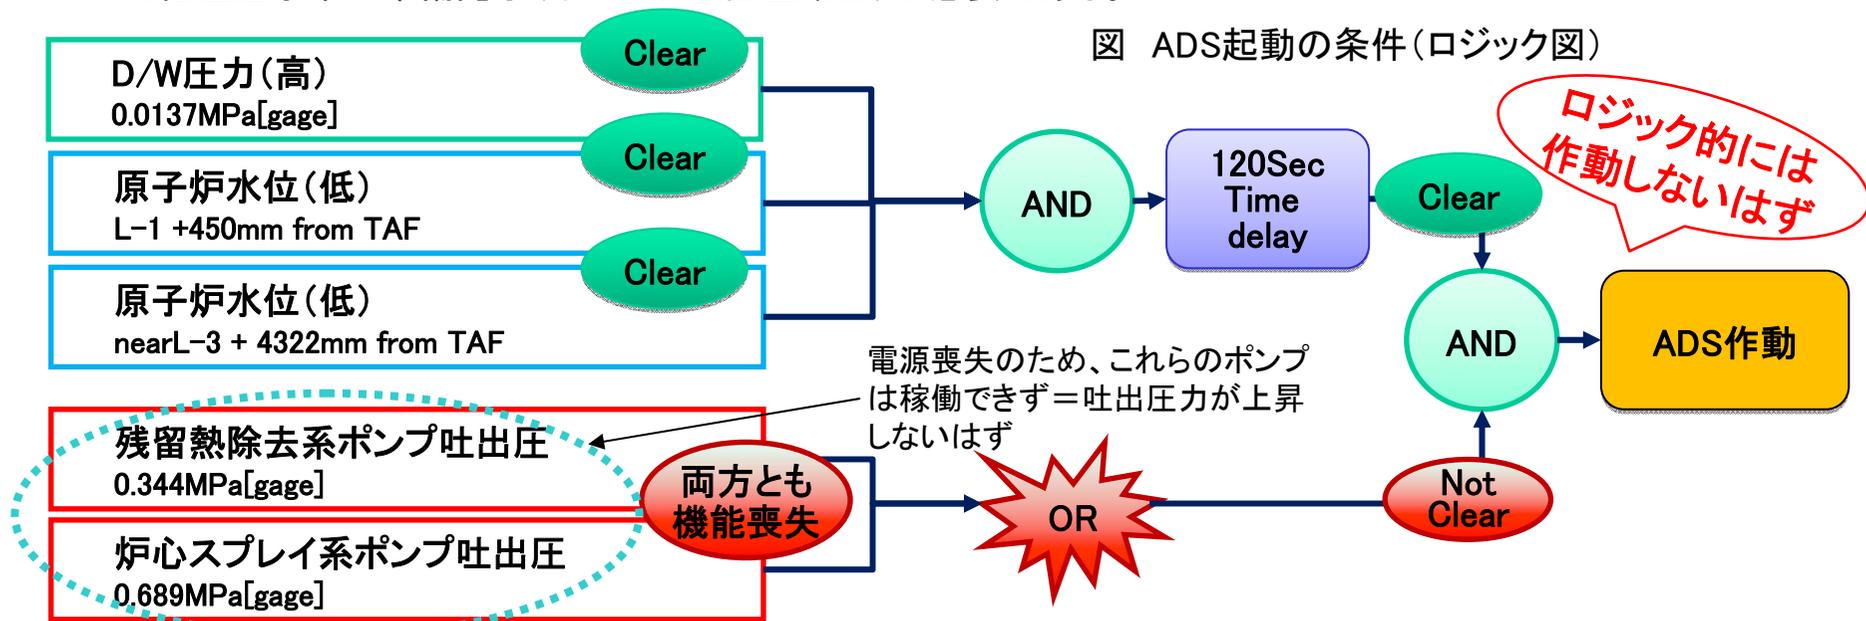
2

急速な減圧は、自動減圧系(ADS)が作動すれば可能であるが、3号機の原子炉の自動減圧系(ADS)は、作動に必要な条件が揃っていないと考えていた

(※急速減圧が可能な「自動減圧系(ADS)」がロジック的に確立しないはずなのに実際には急速減圧が起こっているため、その作動の可能性を調査)

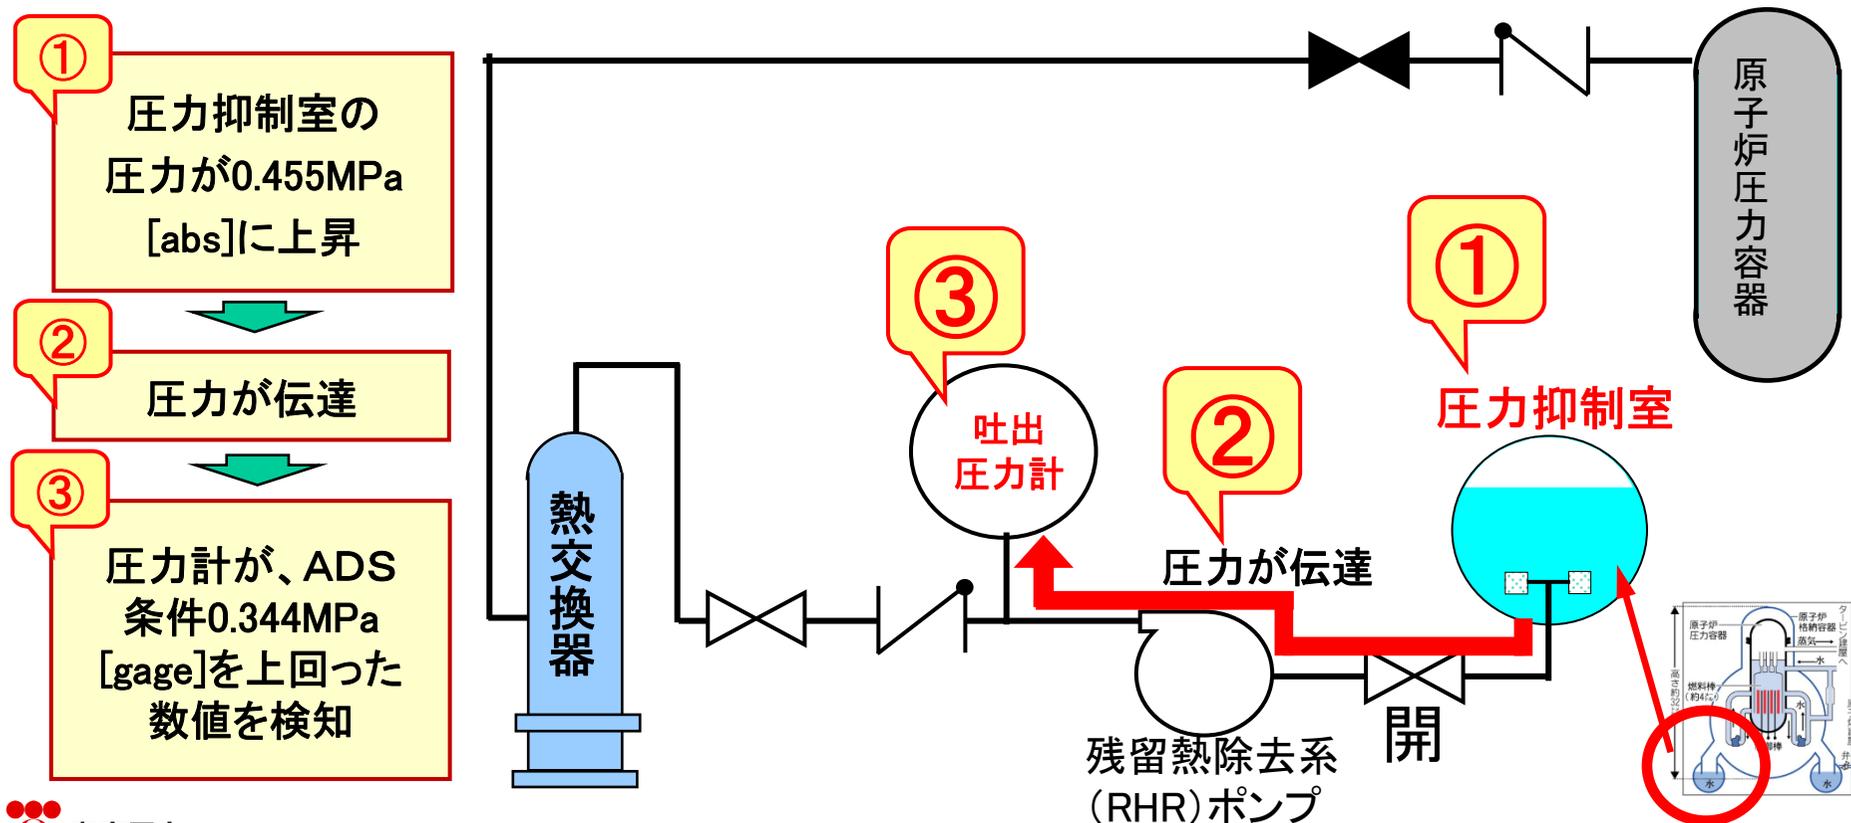
3

圧力抑制室(S/C)の圧力上昇により、残留熱除去系(RHR)ポンプが起動していないにもかかわらず、吐出圧力計が所定の値を測定したため、**自動減圧系(ADS)の作動条件が整い、減圧された可能性が示された**

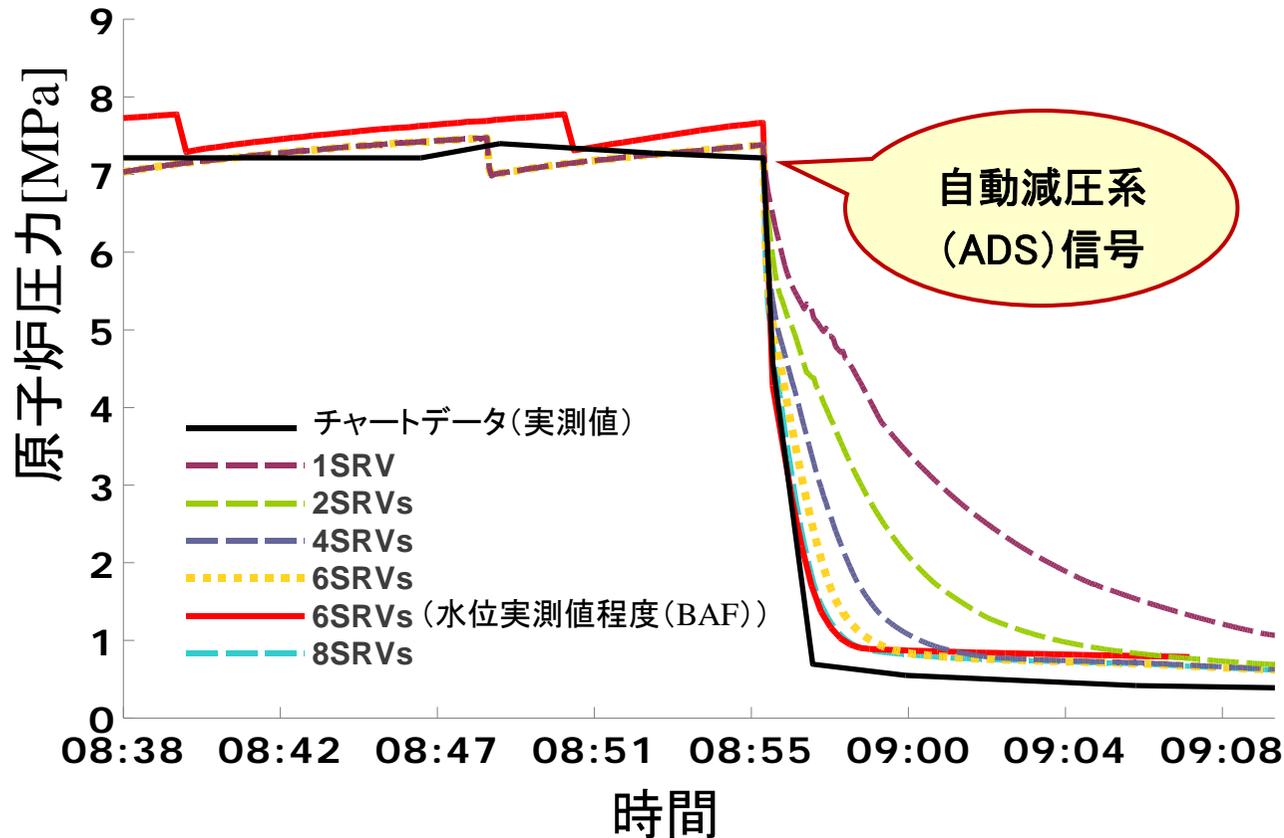
4

自動減圧系(ADS)が作動した場合の逃がし安全弁(SRV)6弁開と、水位が実測値に近い燃料底部位置の条件で解析したところ、**実際の原子炉圧力の低下挙動を概ね再現できたため、自動減圧系(ADS)の作動条件が整って減圧された可能性が検証された**
