福島原子力事故における  
未確認・未解明事項の  
調査・検討結果のご報告  
～ 第1回進捗報告 ～

平成25年12月13日  
東京電力株式会社

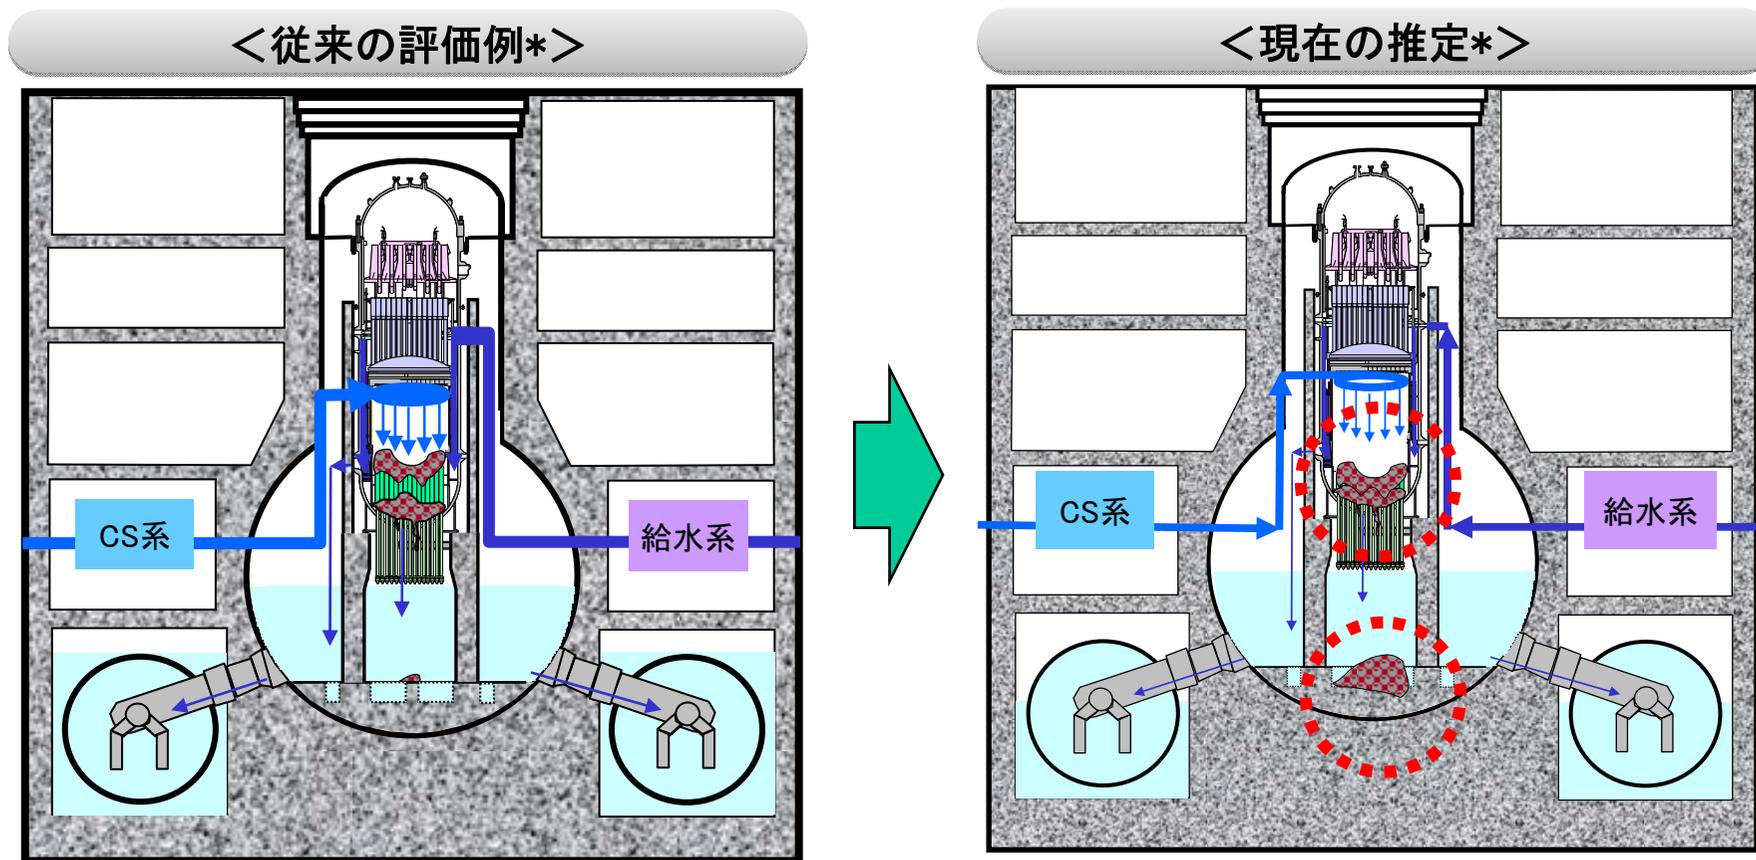
高圧注水系の注水不足を考慮し、炉心損傷・炉心溶融の程度を修正  
（従来の評価よりもより多くの燃料が格納容器内に落下していると推定）
