福島原子力事故における  
未確認・未解明事項の  
調査・検討結果のご報告  
～ 第2回進捗報告 ～

平成26年8月6日  
東京電力株式会社

第2回進捗報告

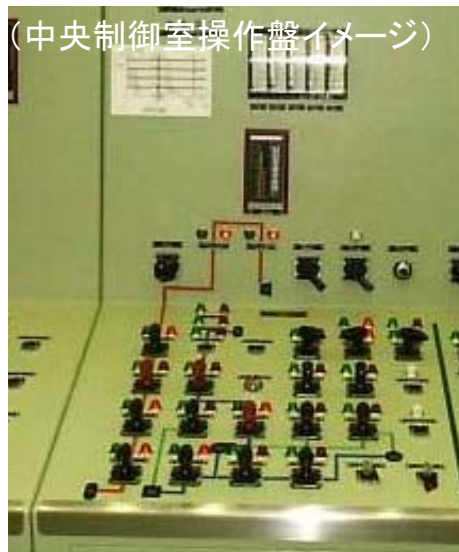
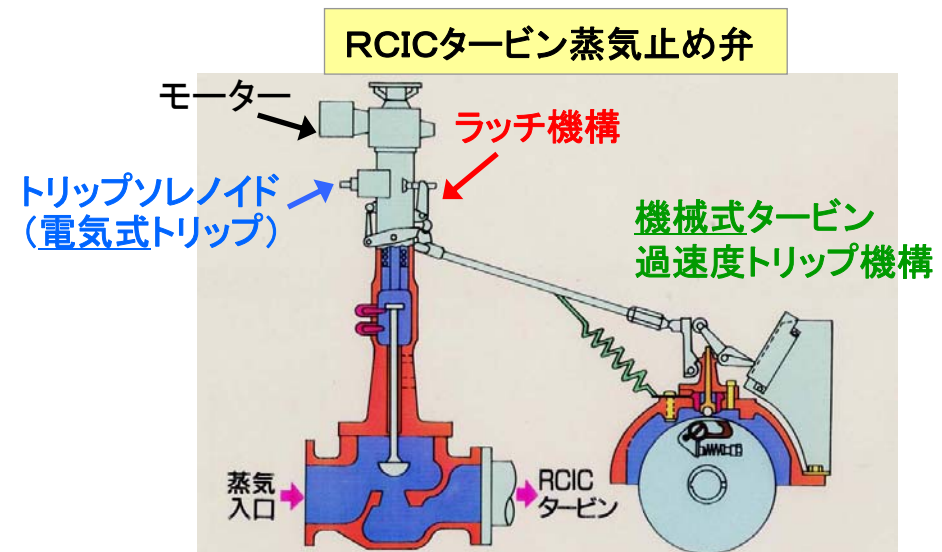
### (3) 中央制御室・現場での操作・確認状況

中央制御室での操作状況や現場での確認状況から、電気式トリップが働いたと判断

- トリップ機構を有するタービン蒸気止め弁が閉となって停止したことを確認
- 停止後、中央制御室にてスタンバイ状態にするための止め弁のリセット操作まで実施  
(現場でのリセット操作が必要な機械式タービン過速度トリップは作動していない)
- 3/12停止時点まで、中央制御室でRCICの弁操作、状態表示灯や計器の監視が出来ており、電気式トリップの作動に必要な直流電源は確保されていたこと
- リセット操作後、再起動させると、再度止め弁が閉止してトリップ。(同じ原因でトリップした可能性)

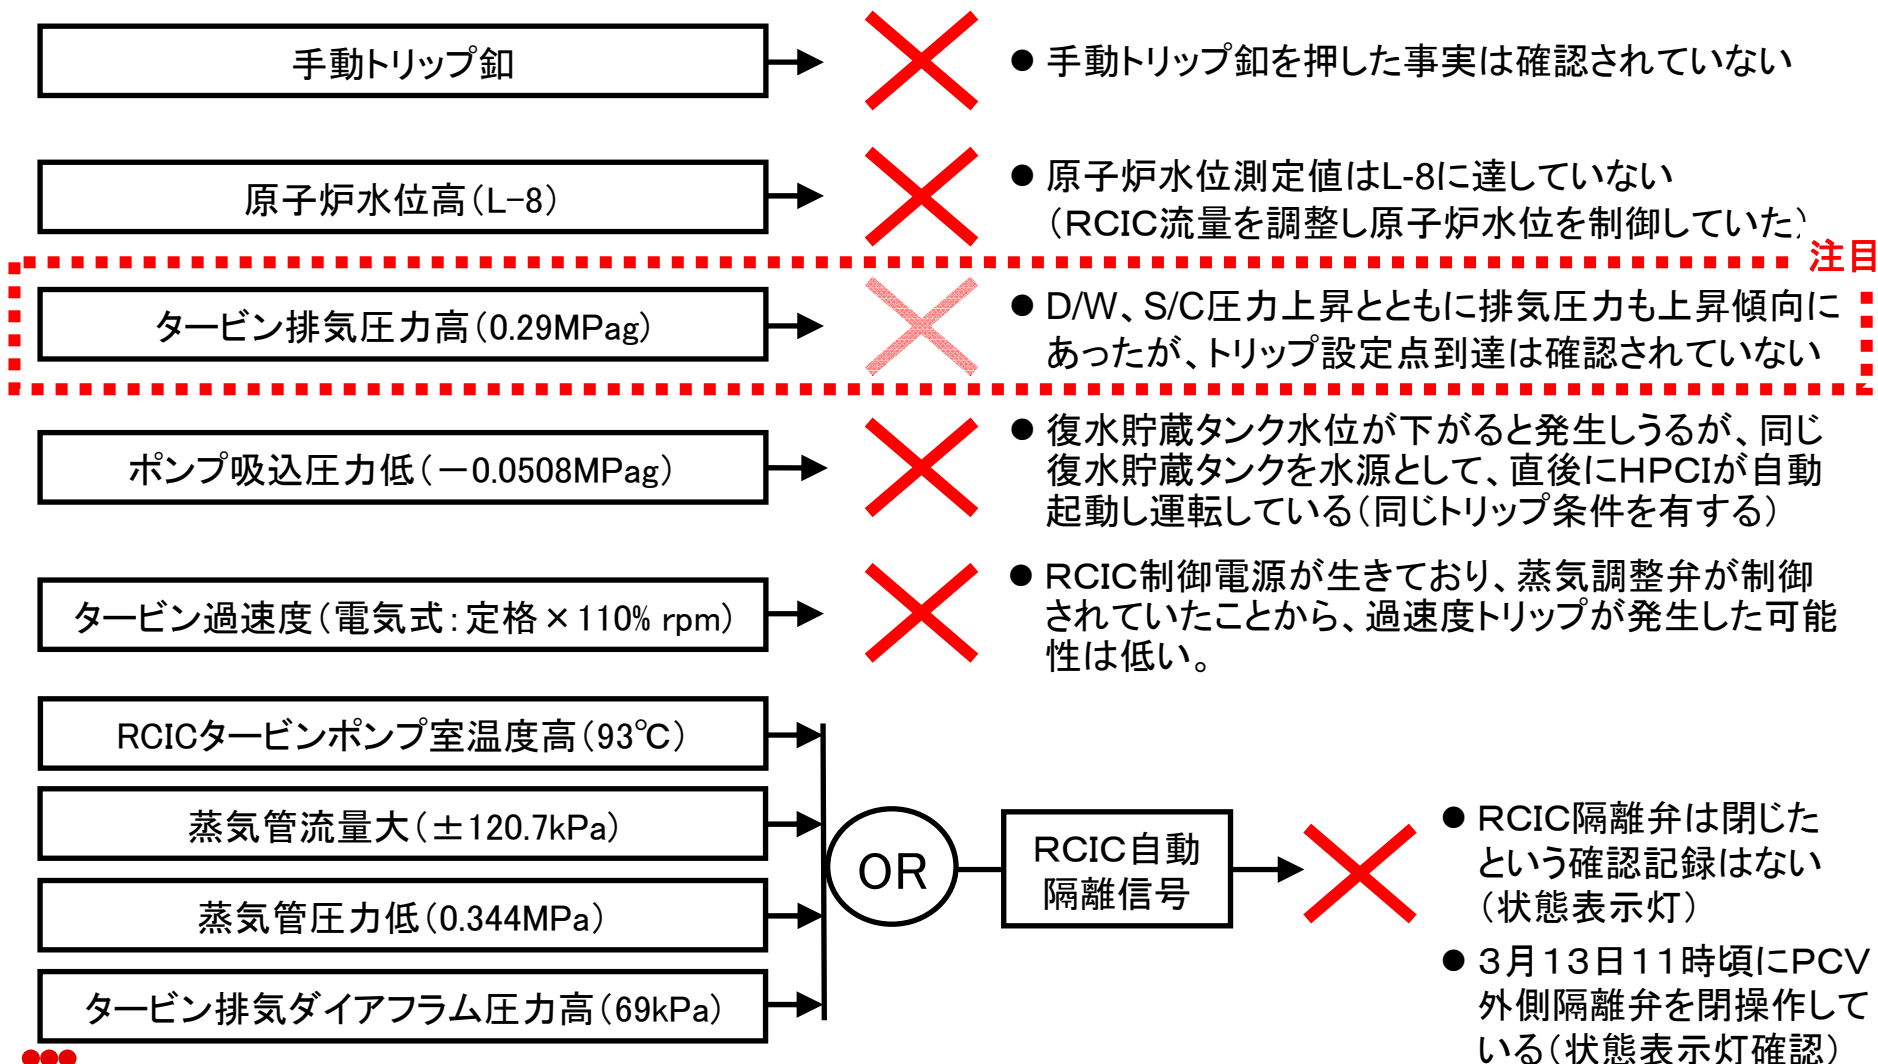
### (4)トリップ条件成立の可能性

しかしながら、電気式トリップロジックのトリップ条件はいずれも成立せず

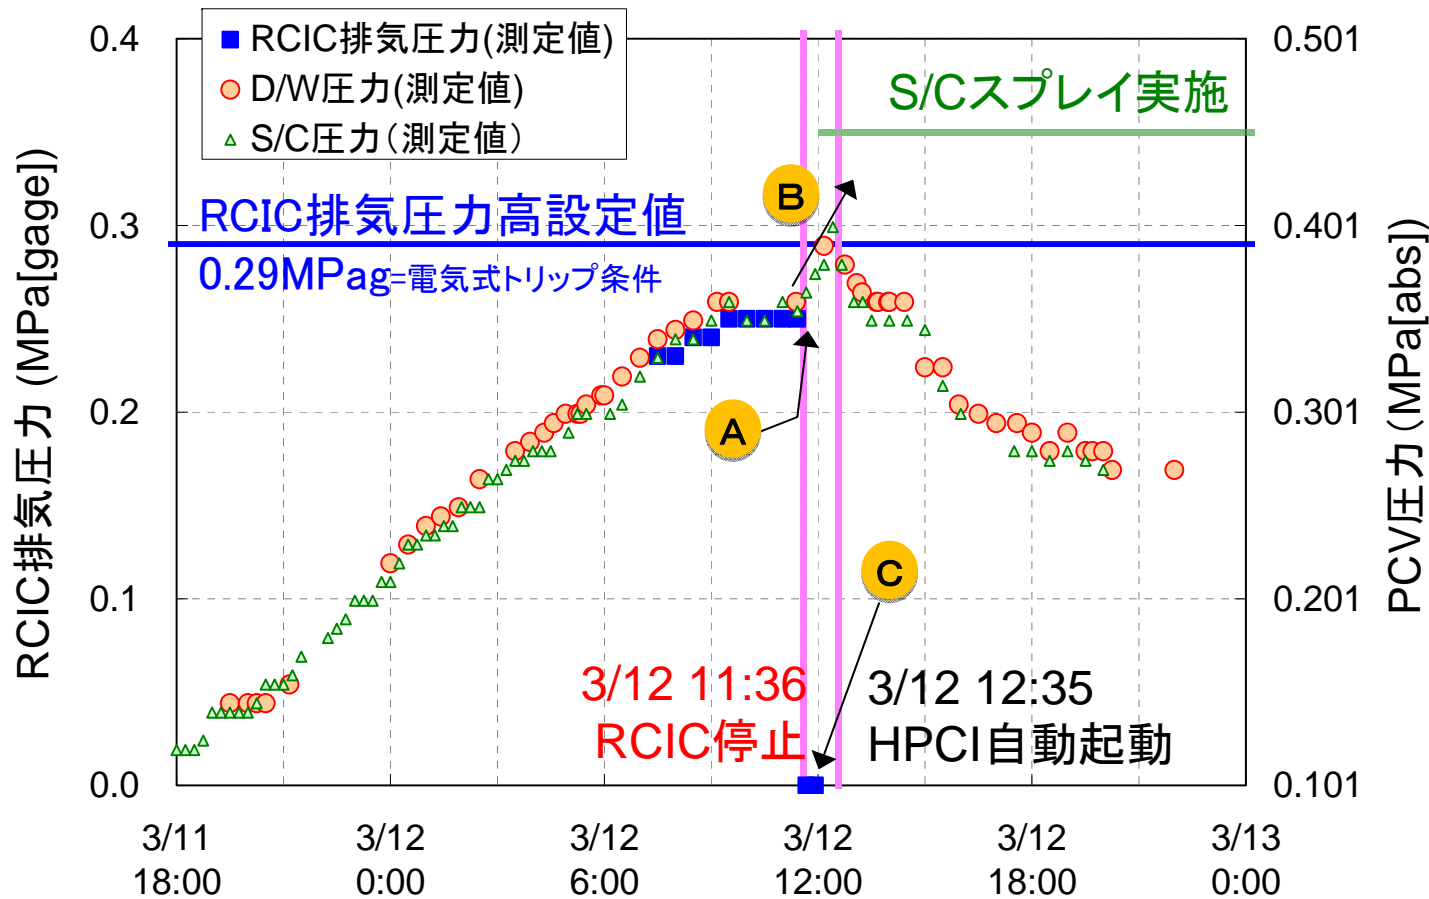
## (5)タービン排気圧力の測定値

電気式トリップ条件のうち、タービン排気圧力はS/C圧力とともに上昇傾向にあり、トリップ設定値に近い状況

- A** 停止直前11:25の排気圧力読み値は0.25MPag。この時点では設定値に達していない。
- B** 11:25から12:00にかけてS/C圧力が急上昇
- C** 11:36停止時 ちょうど排気圧力は記録がない。停止後、S/Cと隔離されるため、排気圧力は0に戻っている。

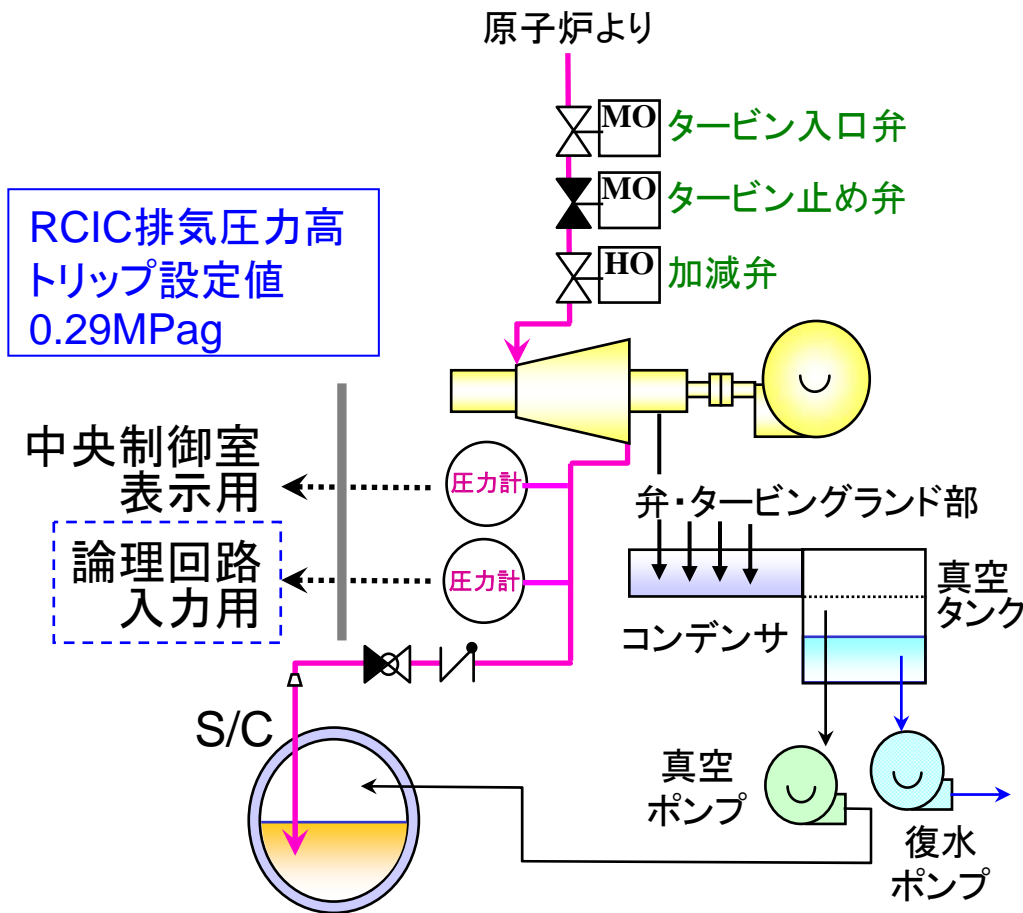
## (6)タービン排気圧力高トリップの可能性

直接の記録はないものの排気圧力高によりトリップした可能性はある

●停止時のS/C圧力は約0.25MPagであり、排気管の圧損(試運転データによると約0.05MPa)を加えると、排気圧力はトリップ設定値を超える程度

→中央制御室表示用と論理回路入力用の圧力計は別であり、11:36にかけてS/C圧力が上昇した際に、後者がトリップ設定値に達した可能性はある

●リセット操作はできるが、起動して蒸気を流し始めると、再トリップするという一連の事象も、上記により説明可能(排気圧力が0になるため、トリップ条件が一度クリアする)

高圧注水系機能強化のための対策に加えて  
タービン排気圧力高インタロック除外操作手順を整備

- 全交流電源喪失を想定した津波アクシデントマネジメント対応手順において、S/C圧力上昇時でもRCIC運転継続を優先させる観点から、**タービン排気圧力高インタロックの除外操作を実施する手順を整備**

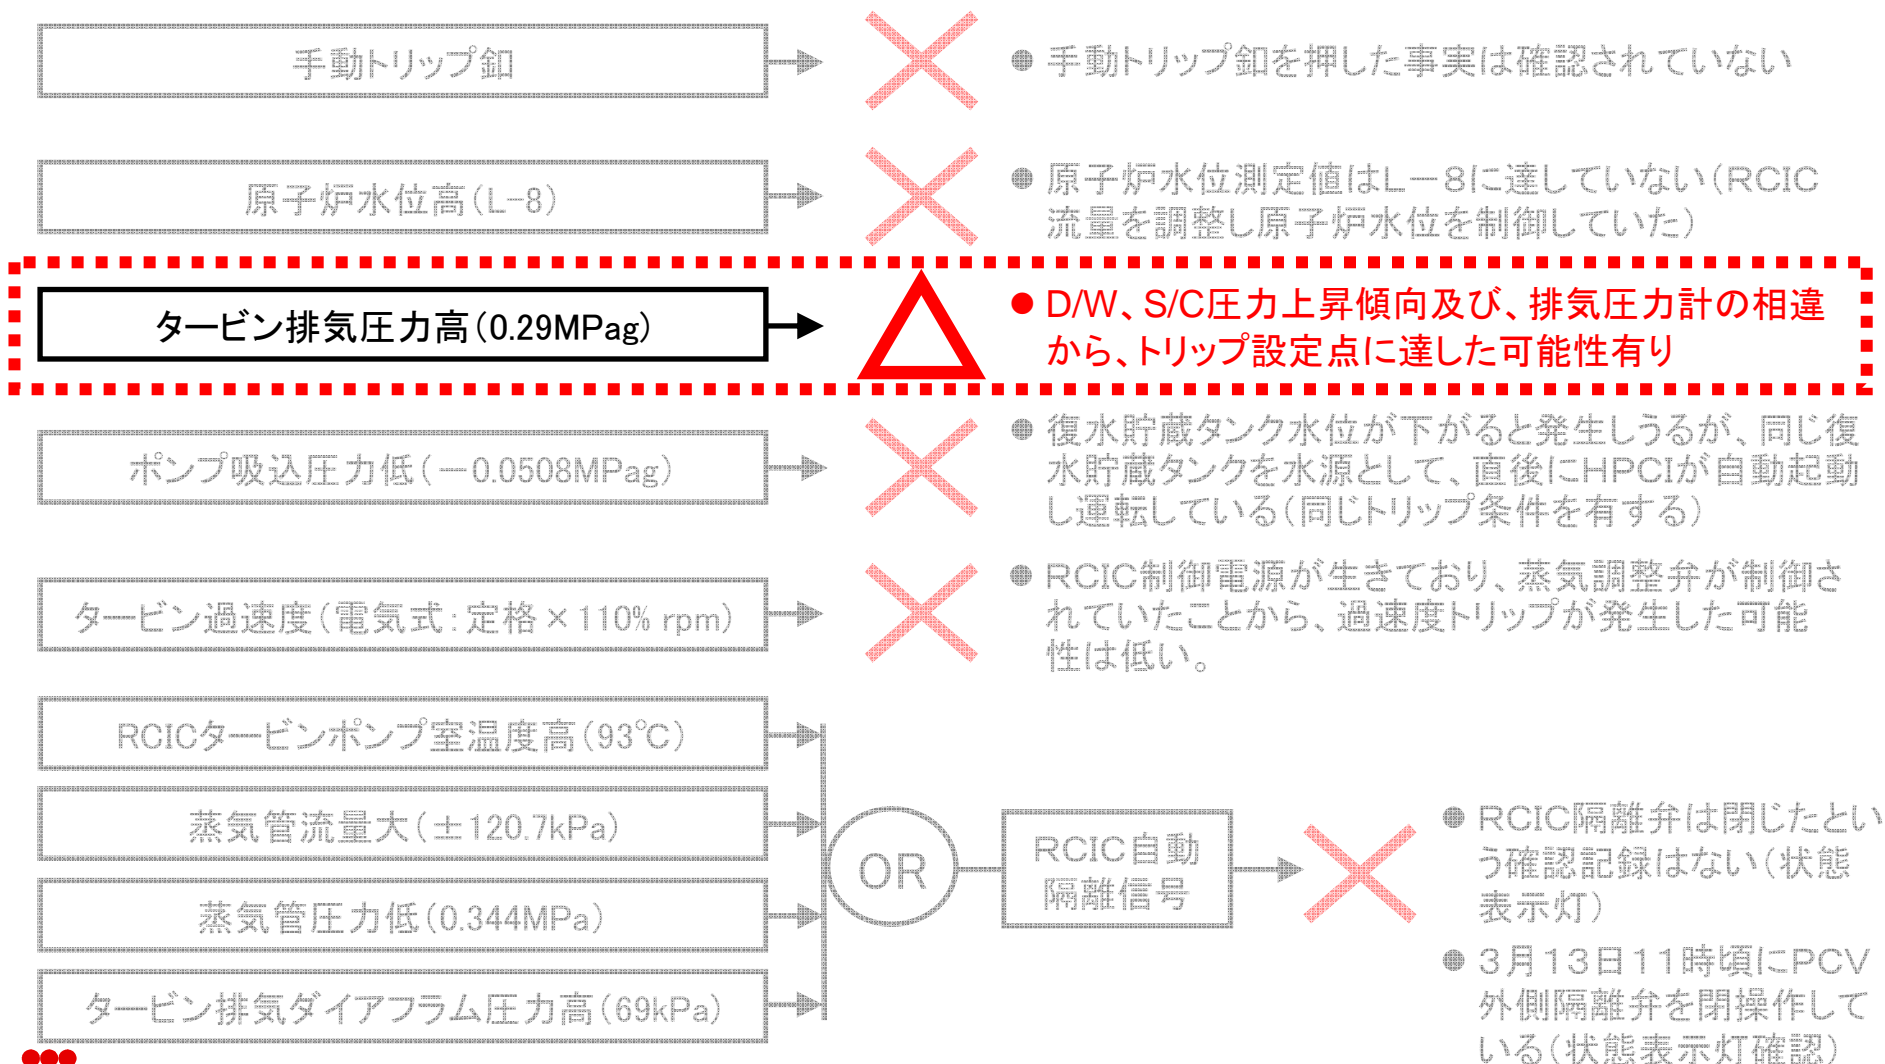
## (7)トリップ条件成立の可能性

### 排気圧カトリップ条件成立の可能性

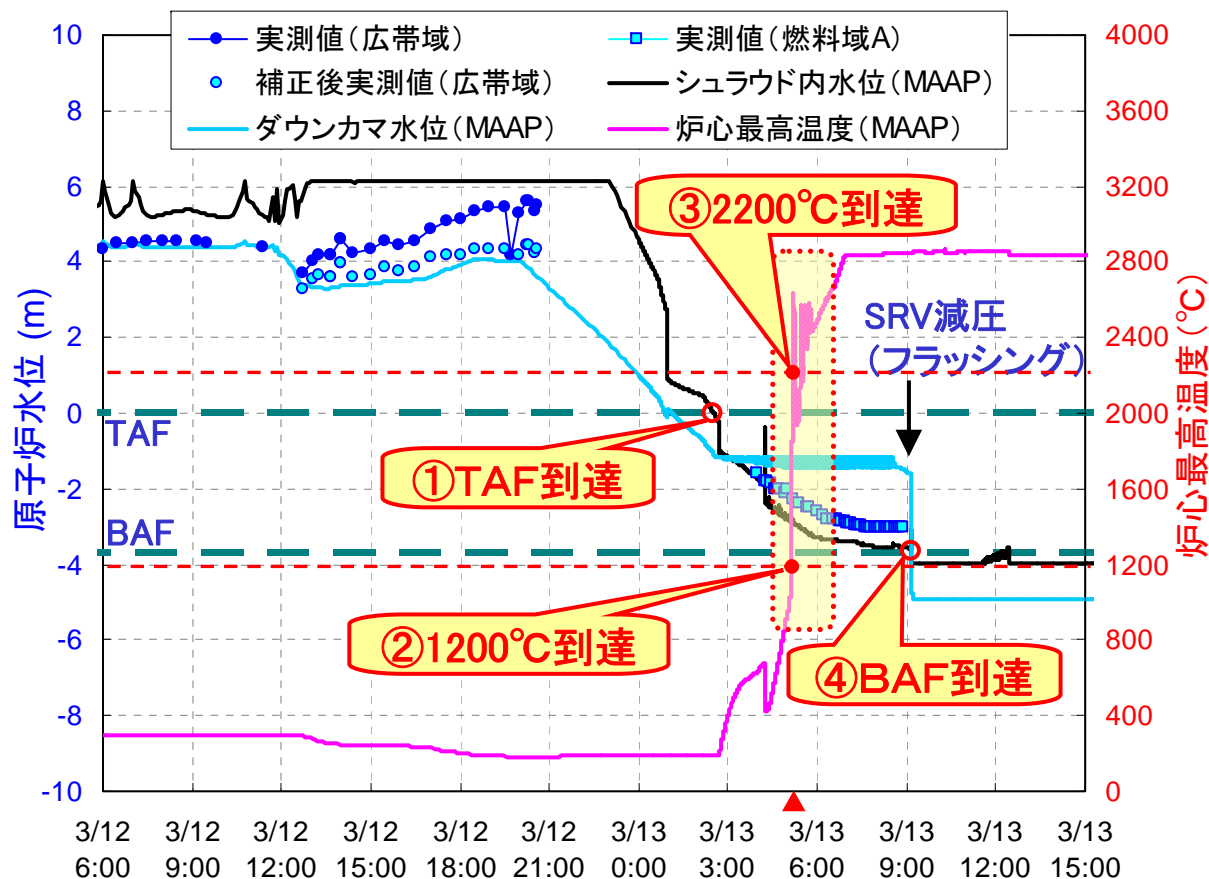
### (3) HPCI運転状態を反映した燃料溶融過程

水位が燃料底部に到達するより前に燃料溶融が始まる  
 水位低下が進むにつれて発生した水-ジルコニウム反応による反応熱が  
 燃料溶融を引き起こしたと推定

①TAF到達	3/13 2:30頃
②炉心最高温度 1200°C到達	3/13 5:10頃
③炉心最高温度 2200°C到達 (燃料溶融)	3/13 5:30頃
④BAF到達	3/13 9:10頃

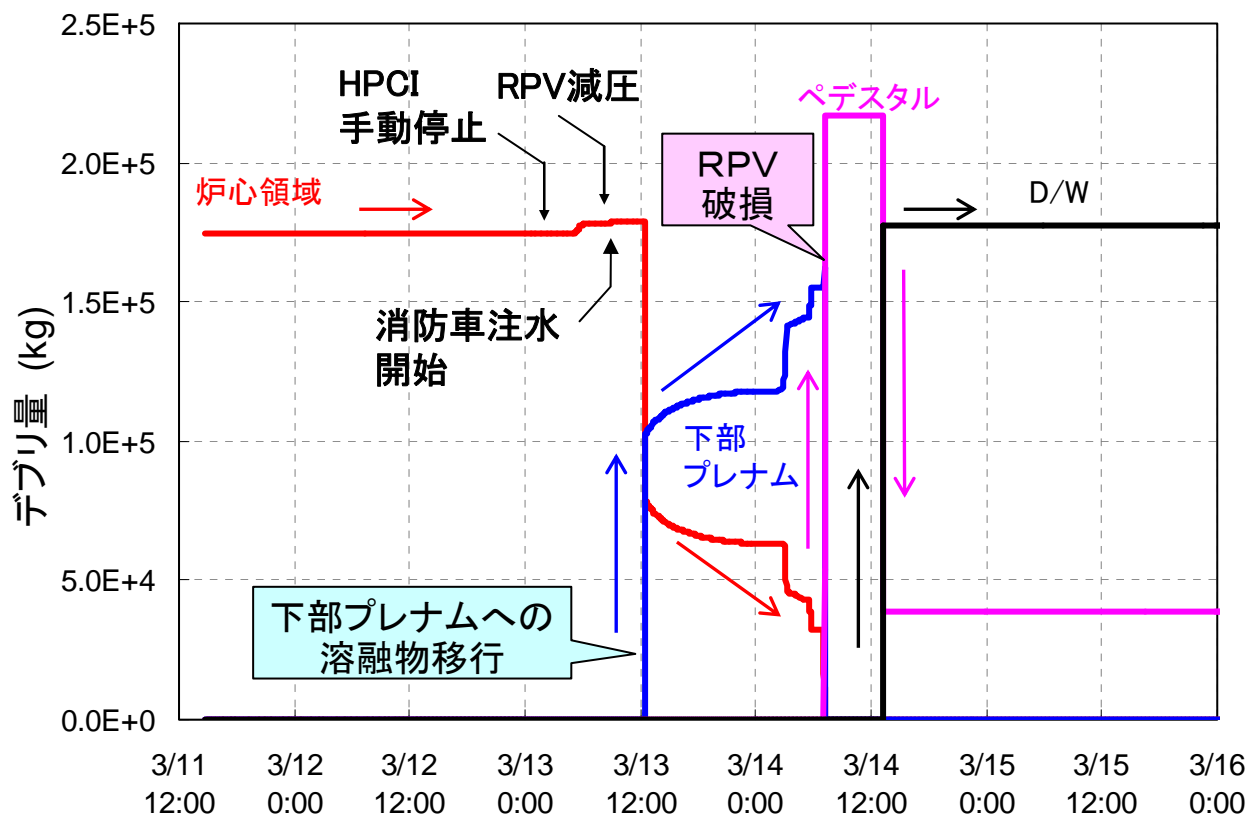
## (4) 燃料溶融以降の進展

### HPCI運転状態を反映したことにより燃料の大部分が落下するとの解析結果

- ✓平成23年9月1日より実施したコアスプレイ(CS)系からの注水によりRPV温度が減少したことから、炉心部にも燃料デブリが存在していると考えられる。
- ✓RPVが破損するかどうかは消防車注水量にも大きく影響され、モデルや解析条件による不確かさが大きい。
- ✓PCV内デブリがほぼ100%だがMAAPのモデル上の問題を含む(MAAPでは落下する場合、全量落下となりやすい傾向がある。)

燃料溶融以降の進展(溶融炉心の下部プレナム落下挙動や圧力容器破損、MCCI等)は不確かさが大きく、モデル改良や入力条件の検証が必要

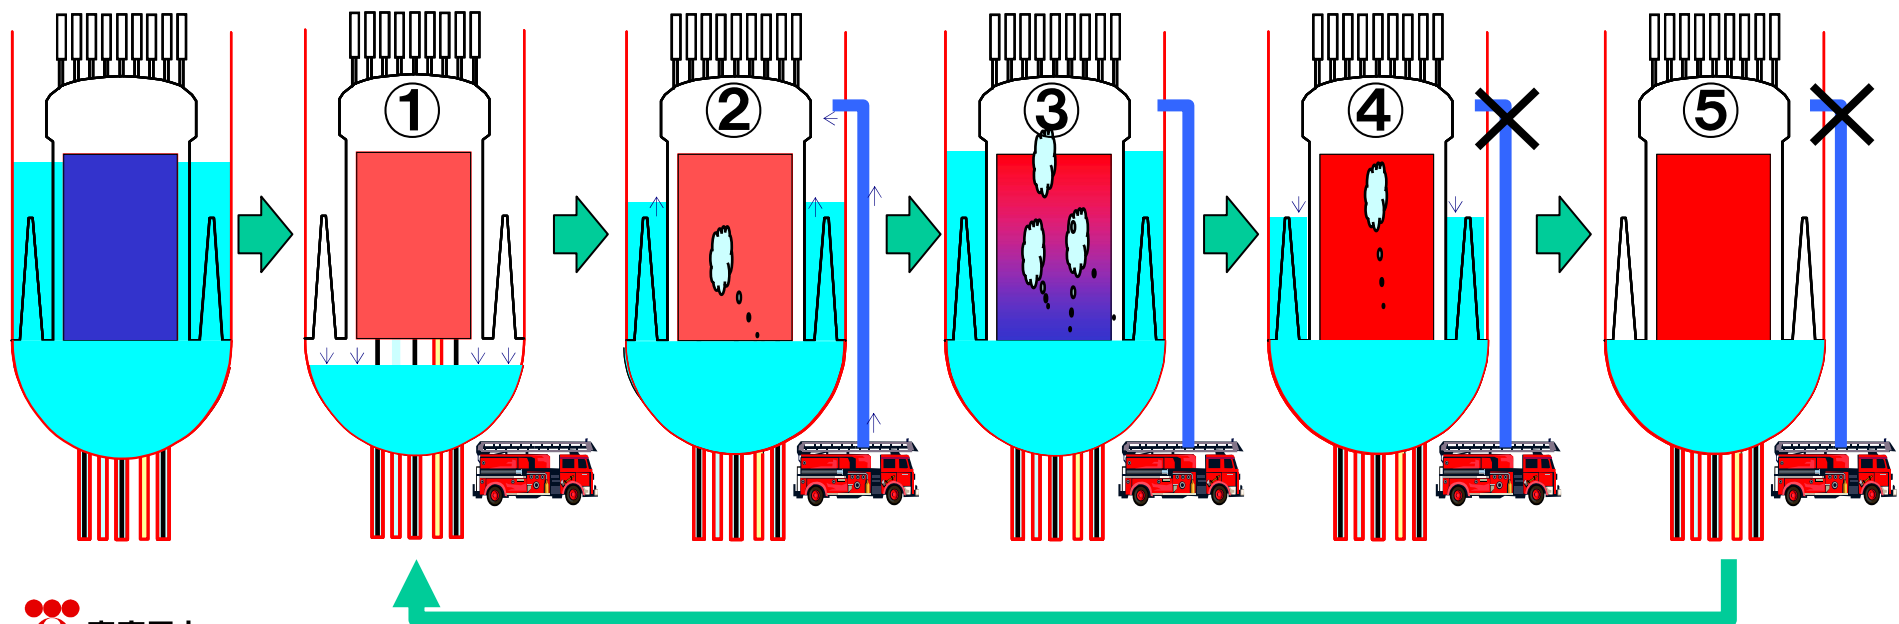
## (2) 燃料溶融進展過程

原子炉減圧後の消防車注水による蒸気発生が水-ジルコニウム反応を促進し、原子炉圧力の上昇及び燃料溶融を引き起こしたと推定

- ①原子炉強制減圧時の減圧沸騰による水位急低下・炉心完全露出
- ②消防車注水による水位回復
- ③蒸気発生に伴い水-ジルコニウム反応が発生、水素と大量の熱が発生し原子炉圧力上昇
- ④原子炉圧力上昇により、消防車注水停止
- ⑤注水停止により蒸気発生が収まり圧力低下

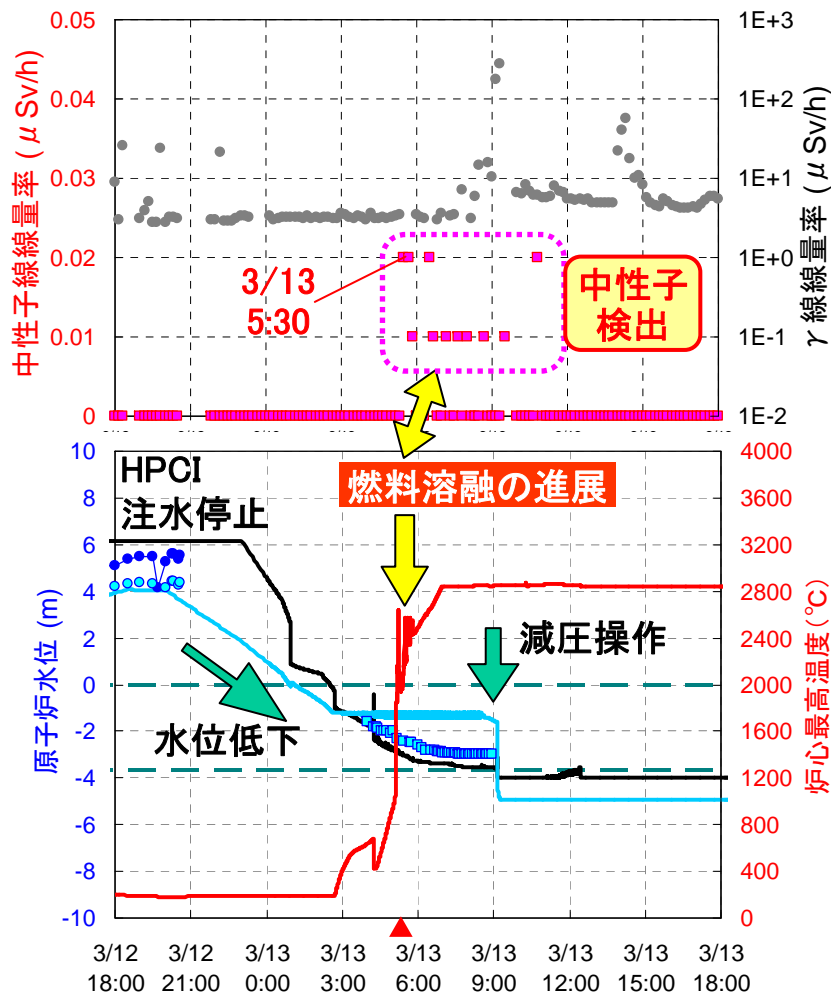
3月13日午前の  
中性子検出のタイミングは  
3号機の燃料溶融のタイミングと一致

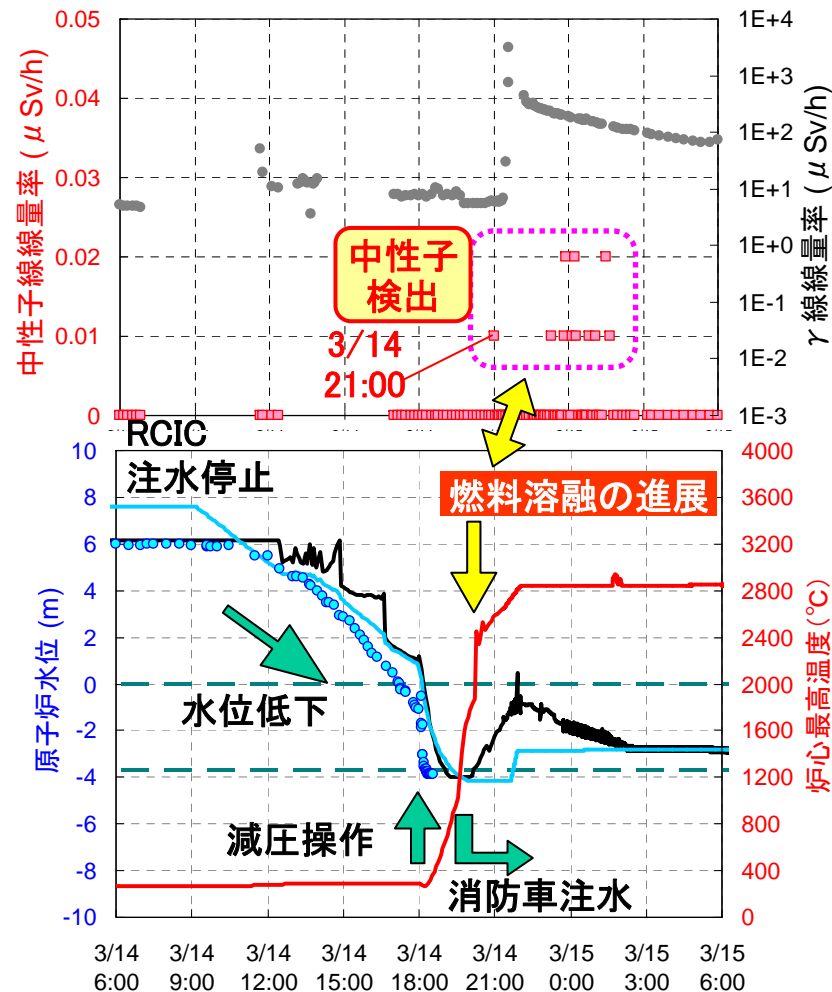
3月14日深夜の  
中性子検出のタイミングは  
2号機の燃料溶融のタイミングと一致

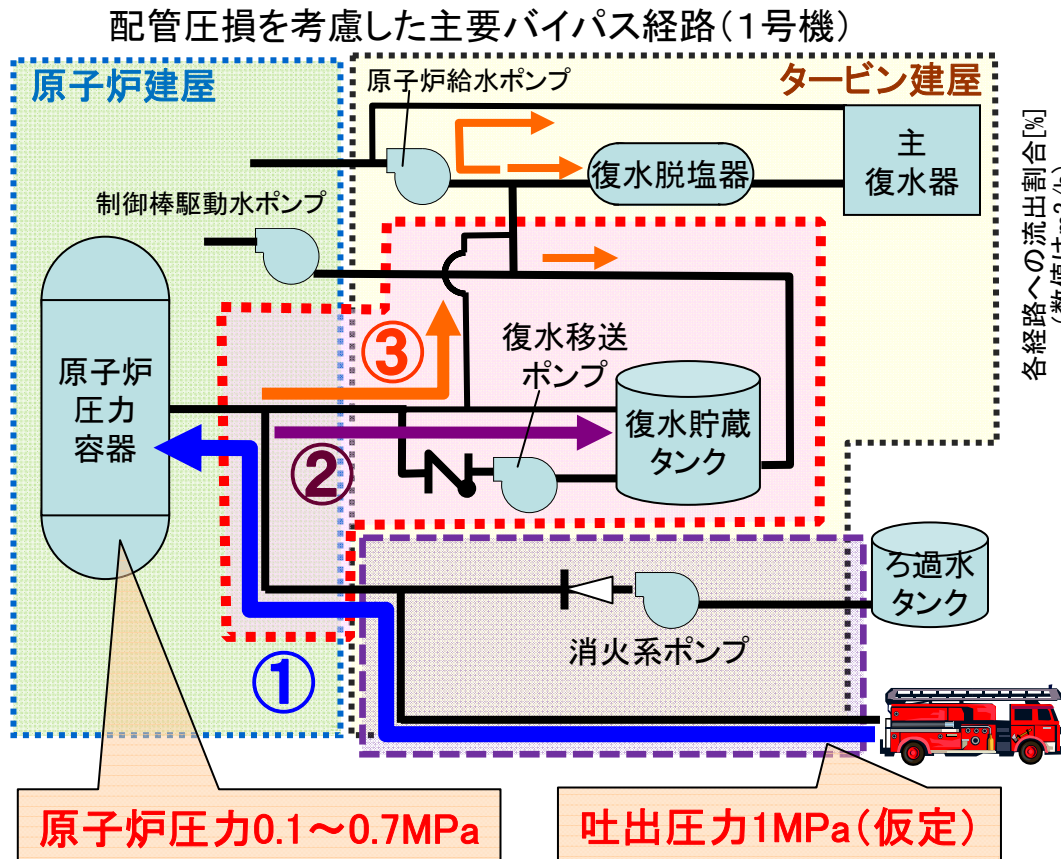
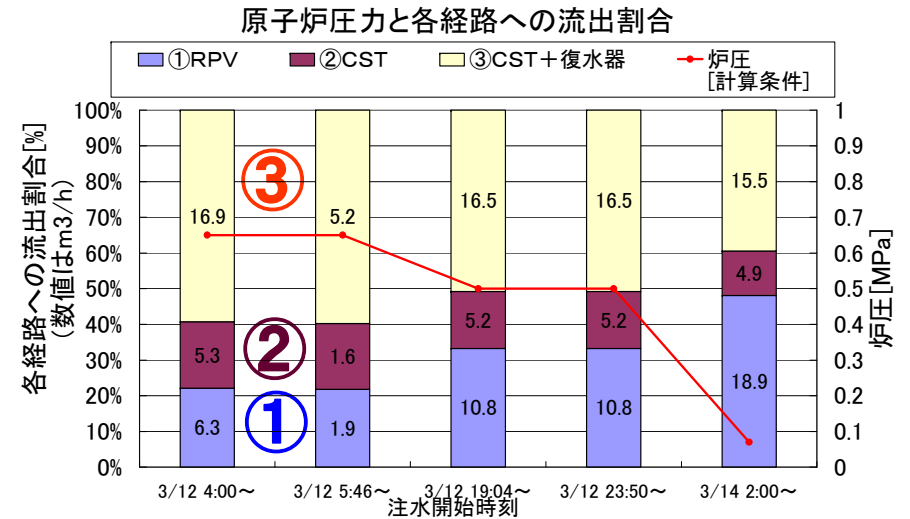
## (2) 評価結果

消防車の吐出圧力を1MPa一定と仮定した場合、約2～5割が原子炉へ注水される結果吐出圧力、吐出流量等の記録が少なく、不確かさを多く含むため、更なる検証が必要

- ・消防車吐出圧力が1MPaを下回っていた時期もあり
- ・消防車注水中断時にD/W圧力応答なし
- 本結果は原子炉注水量を過大評価している可能性
