2 号機津波到達後の RHR 系統の状況について

1. 現象の概要と検討課題

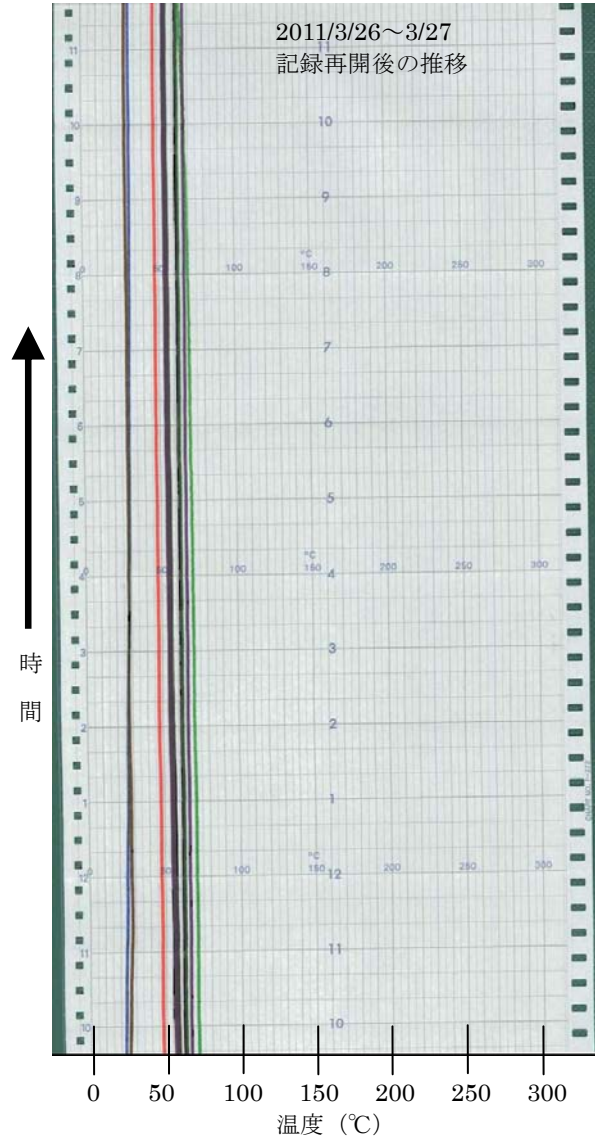
図1 RHR・燃料プール温度記録計用紙 (チャート)

図 1 によると、3 月 11 日の津波に伴う全電源喪失前においては、各温度とも 10°C ~ 30°C を示しているが、3 月 26 日の記録計復旧時の指示値は、RHR 熱交換器(A/B) 出口復水温度は 20~30°C 程度であるが、これ以外は 50°C ~ 70°C 程度と高い。

図 1 によると、3 月 11 日の津波に伴う全電源喪失前においては、各温度とも 10°C ~30°C を示しているが、3 月 26 日の記録計復旧時の指示値 (推定) は、RHR 熱交換器 (A/B) 出口復水温度は 20~30°C 程度であるが、これ以外は 50°C~70°C 程度と高い。また、燃料プール温度は 70°C で一定となっているが、3 月 27 日から減少に転じている。得られた測定データの特徴を表 1 にまとめる。ここで、ペンレコーダーのラインと温度計の識別が困難なものもあり、3 つのグループに分けて整理する。

グループ	温度計	設置場所	特徴
1	RHR 熱交換器 A 出口復水温度	R/B 1 階北側 RHR 熱交換器 A 室	20°C~30°C を推移
	RHR 熱交換器 B 出口復水温度	R/B 1 階南側 RHR 熱交換器 B 室	
2	RHR 熱交換器 A 入口復水温度	R/B2 階 RHR 熱交換器 A 室	50°C~70°C を推移
	RHR 熱交換器 B 入口復水温度	R/B2 階 RHR 熱交換器 B 室	
	RHR 熱交換器 A 出口海水温度	R/B 1 階北側	
	RHR 熱交換器 B 出口海水温度	R/B 1 階南側	
	FPC 熱交換器 A 出口復水温度	R/B3 階 FPC 熱交換器室	
	FPC 熱交換器 B 出口復水温度	R/B3 階 FPC 熱交換器室	
	FPC ポンプ吸込温度	R/B3 階 FPC 熱交換器室	
3	燃料プール温度	燃料プール	70°C 一定で推移した後、減少傾向

一方、RHR関連の温度計指示値について、温度が50℃～70℃程度と高くなっているのは、定性的ではあるものの、以下の点から、格納容器から原子炉建屋内へ漏えいする蒸気によって建屋内の雰囲気温度が上昇したためと推定される。

- ・ 津波到達後、系統内の水の循環による熱交換器を介した崩壊熱の熱除去は生じていないこと
- ・ FPC関連温度も同様に高い値を示していること
- ・ 消防車からの注水により原子炉は冷却されていたものの、蒸気の発生は継続しており、また、露出した燃料が一部にあって、格納容器からの漏えいや熱伝達や等により、原子炉建屋内が高温となっていた可能性があること
- ・ 2号機は原子炉建屋の爆発がなく建屋内が換気される状態ではなかったため、3月

26日の時点においても高温多湿状態であったとしてもおかしくはないこと

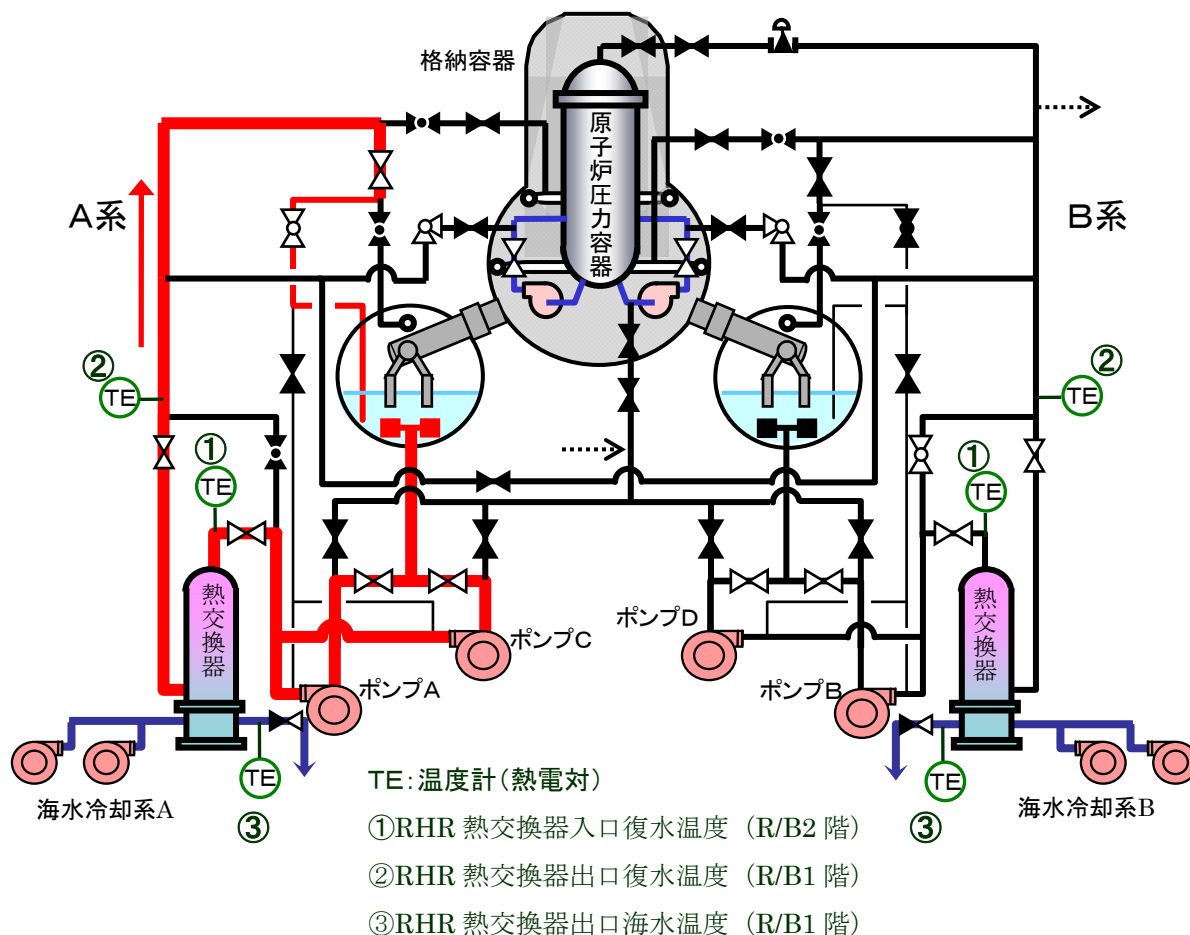
図4 RHR 系統概略図 (圧力抑制室プール冷却モード (A系運転))

3月11日の地震スクラム後、RCIC や主蒸気逃がし安全弁の排気による圧力抑制室温度の上昇を抑制するために、15時04分から15時07分間に RHR ポンプ(A)、(C) を起動し、RHR 熱交換器を介して圧力抑制室プール水の循環冷却運転を行っている。図3にこのときの RHR 系統の運転状態の概略図を示す

プロセス計算機に記録されたデータによると、その後、残留熱除去系海水ポンプ(A)及び(C)の遮断器が15時36分58秒にoffとなっている。また、15時37分40秒に非常用ディーゼル発電機(A)の遮断器がoffに、15時37分42秒に当該のディーゼル発電機から受電していた非常用電源盤(2C)が電圧を喪失している。これに伴い、RHR ポンプ(A)及び(C)の遮断器も15時37分43秒にoffとなっている。これらは津波到達により海側から順に機能喪失していったものと考えられている。(添付資料地震津波-1 参照)

さらに、津波後に RHR 系統のライン構成を通常に戻したとの記録がある。以上より、津波到達後、系統内の水の循環による熱交換器を介した崩壊熱の熱除去は生じていないと考えられる。

なお、津波が到達した際に電源が失われていることから、ラインを元に戻すための電源が失われた可能性がある。しかしながら、この系統のライン構成を変更するための弁の電源は非常用ディーゼル発電機 (A) (B) の両方から受電できる設計となっており、山側にある共用プール建屋に設置されていた 2 号機の非常用ディーゼル発電機 (B) は、(A) (3 月 11 日 15 時 37 分 40 秒) よりも 3 分ほど遅れて停止 (3 月 11 日 15 時 40 分 38 秒) したことが確認されている。そのため、ライン構成を変更するための弁の電源は非常用ディーゼル発電機 (B) から供給できたものと推定される。

系統構成が確立していて、機能喪失後も、それがなんらかの理由で放置されている場合、異常時には、特に定圧系統については、リークパスとなる可能性があることから、機能喪失時にその系統を隔離する必要があるかを検討することが必要。

一方で、完全に系統構成の手段を失った場合に、このような格納容器と接続されている系統を何らかの方法により利用して、格納容器を冷却することが出来る可能性があるため、今後検討していく。

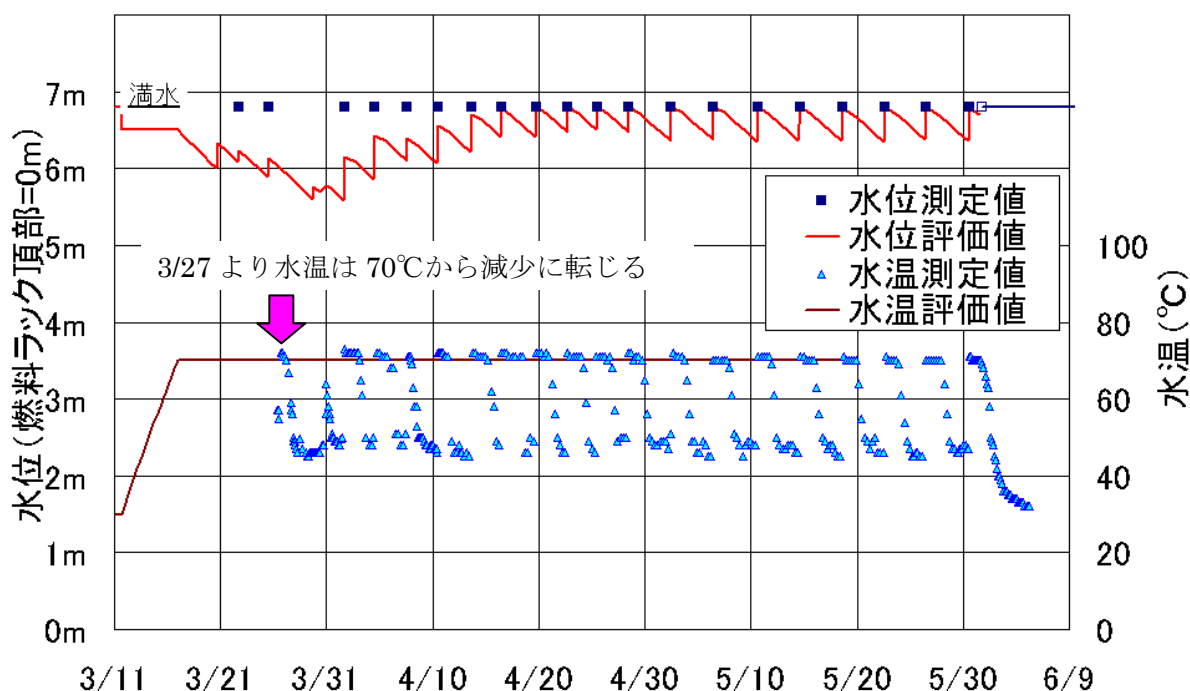
図4 2号機SFPの水位・水温の推移

燃料プール温度について、70℃一定で推移した後3月27日から減少に転じており、図4に示すとおり、熱電対の記録計入力端子から電圧信号を直接測定することで求めた温度測定値の推移と整合している。これは、燃料プールの水位低下により温度計が水から露出し、露出後は水温ではなく雰囲気温度を示すためである。よって、記録計の再開が3月26日の電源復旧のタイミングであるとする推定は、別途測定されたデータとも整合していることが確認された。
