発電用原子炉施設故障等報告書

件名	福島第一原子力発電所 汚染水貯留設備RO濃縮水貯槽からの漏えいについて
事象発生の日時	平成25年8月19日14時28分 (福島第一規則第18条第12号に該当すると判断した日時)
事象発生の場所	福島第一原子力発電所
事象発生の発電用原子炉施設名	汚染水処理設備等 貯留設備（タンク等） 中低濃度タンク RO濃縮水貯槽
事象の状況	<p>1. 事象発生時の状況</p> <p>平成25年8月19日9時50分頃、汚染水貯留設備の現場パトロールを実施していた当社社員が、H4北エリアRO濃縮水貯槽（鋼製円筒型タンク：フランジボルト締めタイプ）周辺に設置してある堰（以下、「当該堰」という。）の中に水が溜まっていること、及び当該堰の外側2箇所に水溜まりがあることを発見した。</p> <p>また、当該堰に設置してある降雨水排水用ドレン弁（以下、「ドレン弁」という。）2箇所（常時「開」運用^{※1}）から、当該堰内に溜まった水が堰外へ流出していることを確認したため、直ちに流出が確認されたドレン弁2箇所及び近隣にあるドレン弁1箇所を閉止した。</p> <p>水溜まりの状況を確認したところ、当該堰内では深さ約1cm、当該堰外では約3m×約3mの範囲で深さ約1cmと約0.5m×約6mの範囲で深さ約1cmであることを確認した。</p> <p>現場確認中に当社社員が携行していた警報付電子式線量計（以下、「APD」という。）の警報（設定値：β線 5mSv、γ線 0.8mSv）が鳴動したことから、当該堰外にある水溜まりの雰囲気線量当量率を測定したところ、最大で 98.5mSv/h ($70\mu\text{m}$ 線量当量率 (β線)) を超えている線量率^{※2}を確認した。</p> <p>その後、H4北エリアに設置してあるRO濃縮水貯槽26基の外観について目視確認を実施したが、タンク表面に亀裂や漏えい等の異常は確認されなかったことから、水溜まりの発生原因の特定には至らなかった。</p> <p>水溜まりの発生原因は特定出来ていないものの、当該堰内に溜まっていた水がドレン弁を通じて堰外へ漏えいしていたこと、当該堰外にある水溜まりで高い放射線量が測定されたことから、H4北エリアRO濃縮水貯槽に貯留しているRO濃縮水が漏えいした可能性があると判断し、8月19日14時28分に福島第一規則第18条第12号「発電用原子炉施設の故障その他の不測の事態が生じたことにより、核燃料物質等（気体状のものを除く）が管理区域内で漏えいしたとき」に該当すると判断した。</p> <p>なお、前日の8月18日17時頃に実施した現場パトロールにおいては、当該堰内に水溜まりはあるが堰外に明確に認識出来るような水溜まりは確認されていないこと、8月18日17時頃から水溜まりを発見するまでの

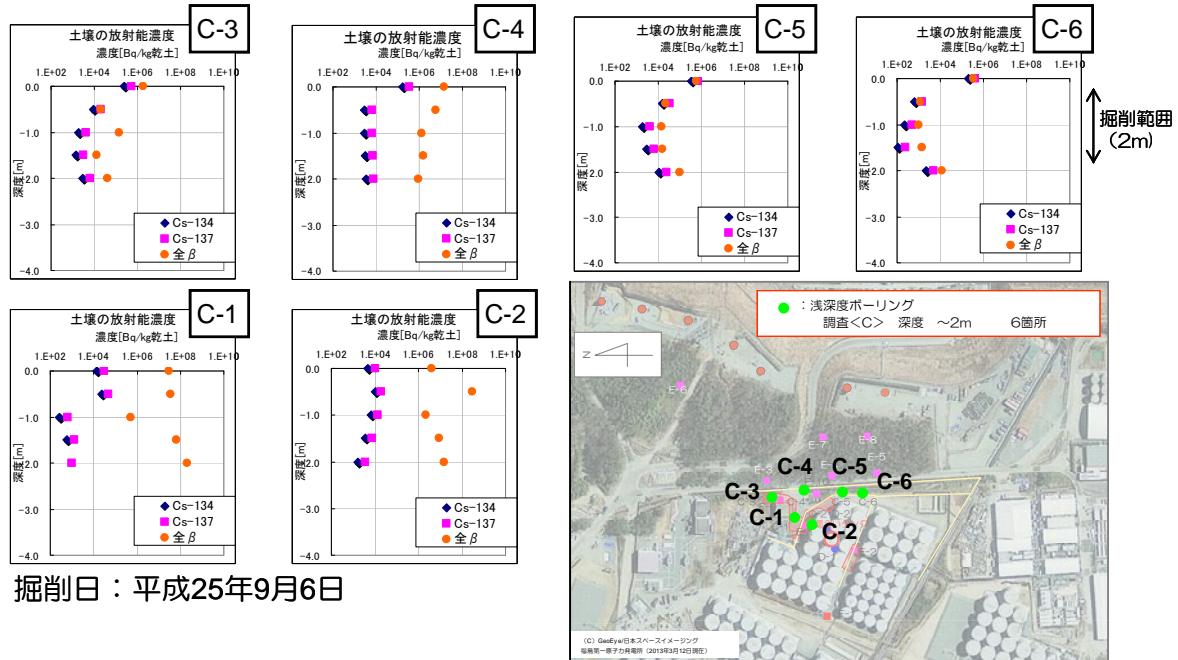
図1 浅深度ボーリング調査の結果

- 汚染水が漏えいしたH4タンクエリア北東側のC-1、C-2、C-3、C-4では、土壤が高濃度に汚染。セシウムだけでなく全 β 放射能濃度が高く、汚染水による影響と考えられる。
- 堰に近いC-1、C-2に比べ、堰から遠いC-3では全 β 放射能濃度が低く、汚染水の到達は比較的少なかったものと考えられる。
- 一方、堰の南東側のC-5、C-6では、地表のみ高濃度であるが、セシウム濃度と全 β が同程度であり、事故後に地表付近に付着したセシウムの β 線による影響と考えられる。

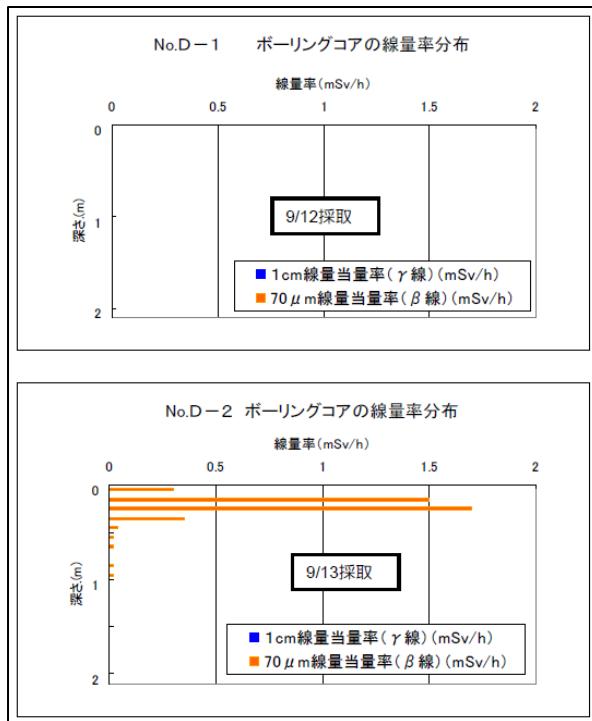
図1 漏えいタンク直下のボーリング調査の結果(線量率測定結果)

- 漏えいタンク直下北東側のD-2からは堰のすぐ横のC-2地点に近い濃度の全 β 放射能が検出された。
- 一方、南西側のD-1の全 β 放射能濃度は低く、かつセシウムと同程度であることから、事故後に地表付近に付着したセシウムの影響と考えられる
- 上記より、汚染水は堰から北東側に流出し、地中に浸透した汚染水の一部がコンクリート基礎の下に流入し、D-2付近まで到達したものと考えられる。
- なお、コンクリート基礎下部の土壤は、タンクエリア造成時に1m深さまで地盤改良(攪拌)を行っており、セシウム濃度が上下均質なのはその影響と考えられる。

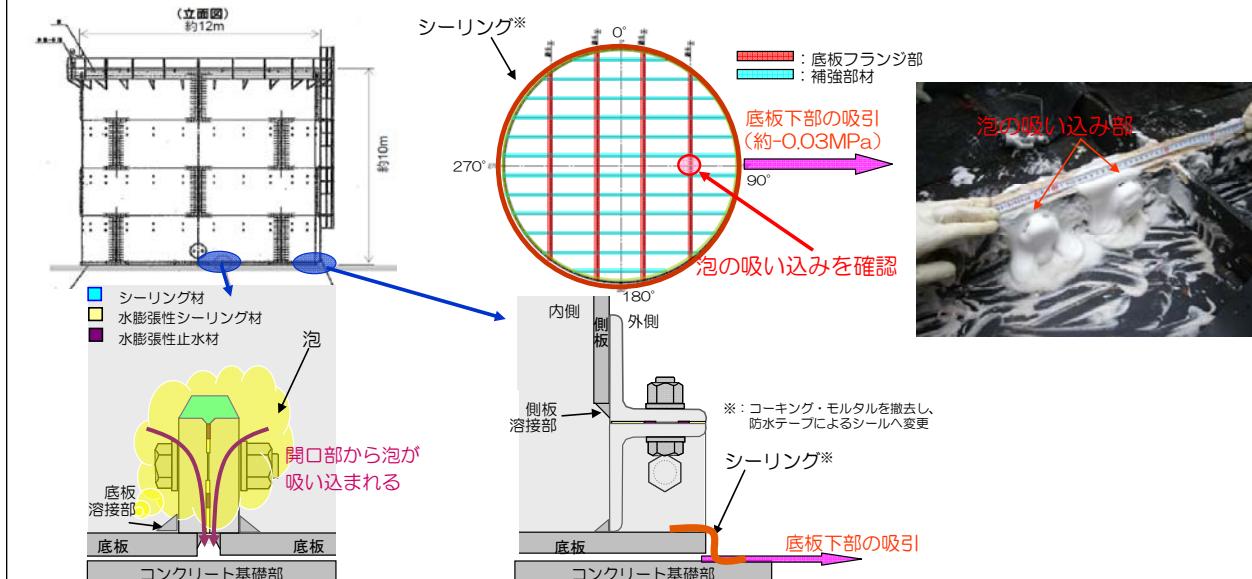
図3 調査結果②(底板下部バキューム試験結果)

■底板バキューム試験にて泡が吸い込まれた箇所、ボルトの緩みが確認された箇所、シーリングの膨らみが確認された箇所（代表部）に対し、局所バキューム試験を実施したところ、泡が吸い込まれた箇所から発泡を確認した。また、ボルトの緩み部、シーリングの膨らみ部については、発泡は確認されなかった。

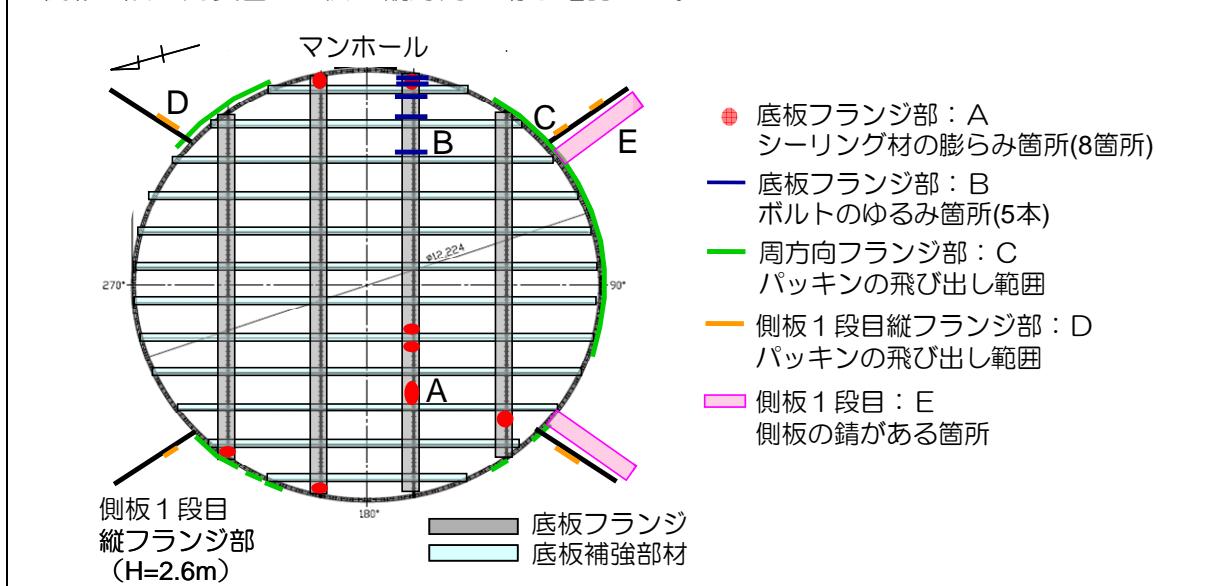
図5 調査結果④(ボルト打診、目視確認結果)

- タンク内部の目視確認を行い、側板最下部と底板とのフランジ部および底板フランジ部にシーリング材の変形・破損を確認した（漏えいの無いNo.10タンクにおいても確認）。
- ボルトの打診等による締結状態の確認を行い、5本のボルトに緩みを確認した。
- 側板1段目内表面の1枚に縦方向の鋲を確認した。

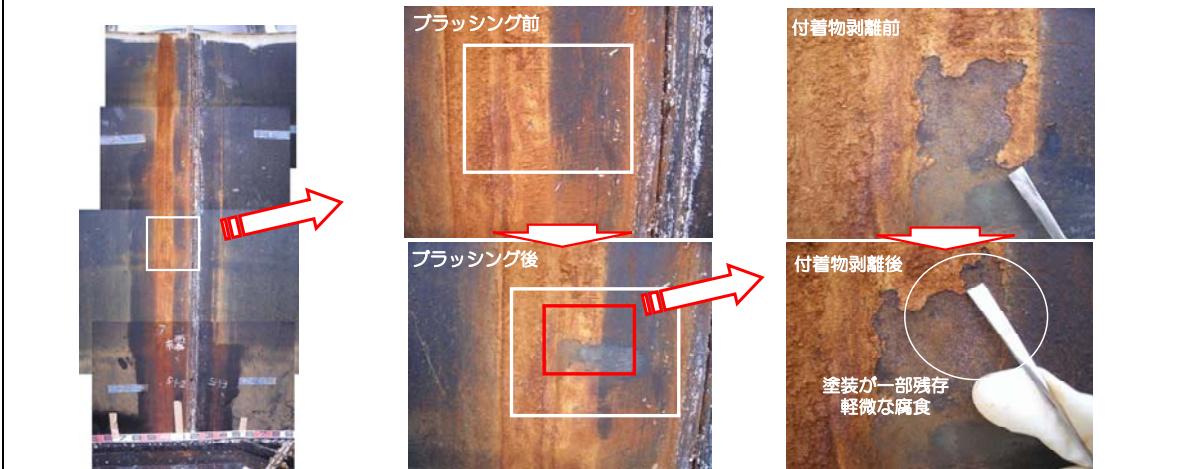
図7 調査結果④(内部側面に確認された発錆)

- 側板内面の変色部（発錆と思しきもの）は、容易に剥がすことができる物質（RO濃縮水に含まれる土砂成分と腐食生成物の混合物の可能性）が塗装の上に付着（上述の物質が帶電しており、腐食部に優先的に付着した可能性）したものであった。
- 当該部の塗装は、当該溶接部の検査を実施し、後日施工されているが、その際、洗浄等の確認はされていなかった。そのため、当該部は、周囲の側板塗装よりも状態が相対的に劣り、腐食が発生したと考える。
- 変色の下は塗装も概ね残存しており、塗装の下での腐食は軽微なものであり、健全性に影響を及ぼすものではないと考える。

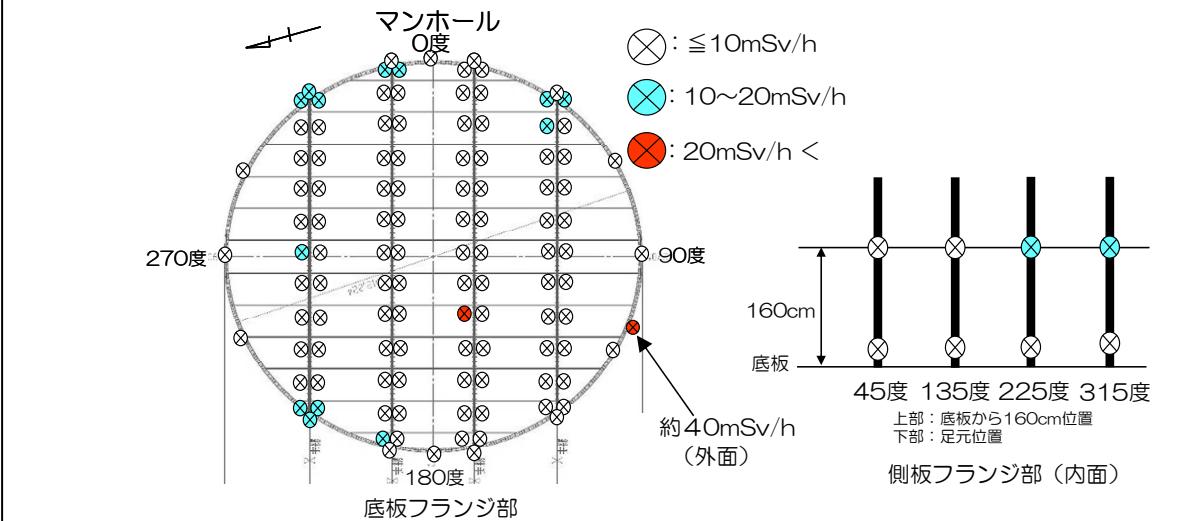
図8 調査結果⑤(放射線量測定結果)

- タンク内面のフランジ部の線量測定の結果、概ね 10mSv/h 以下（ $\beta : 70\mu\text{m}$ 線量当量率）であり、最大約 22mSv/h （ $\beta : 70\mu\text{m}$ 線量当量率）であった。
- タンク外面（側板1段目及び底板外周部）の線量測定の結果、概ね 10mSv/h 以下であったが、側板と側板フランジとの溶接部近傍の1箇所（さび部）に比較的線量の高い箇所（約 40mSv/h ）が確認された。

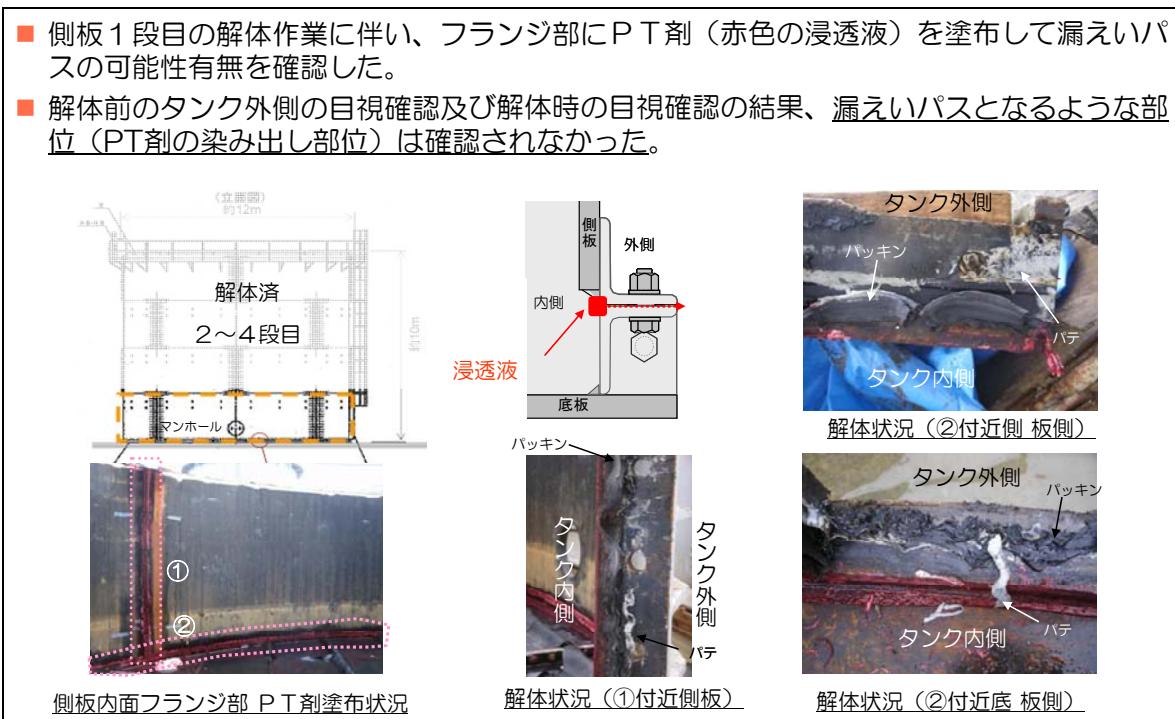
図2 調査結果①(側板法兰ジ面目視確認結果)

- 側板1段目の解体作業に伴い、法兰ジ部にPT剤(赤色の浸透液)を塗布して漏えいバスの可能性有無を確認した。
- 解体前のタンク外側の目視確認及び解体時の目視確認の結果、漏えいバスとなるような部位(PT剤の染み出し部位)は確認されなかった。

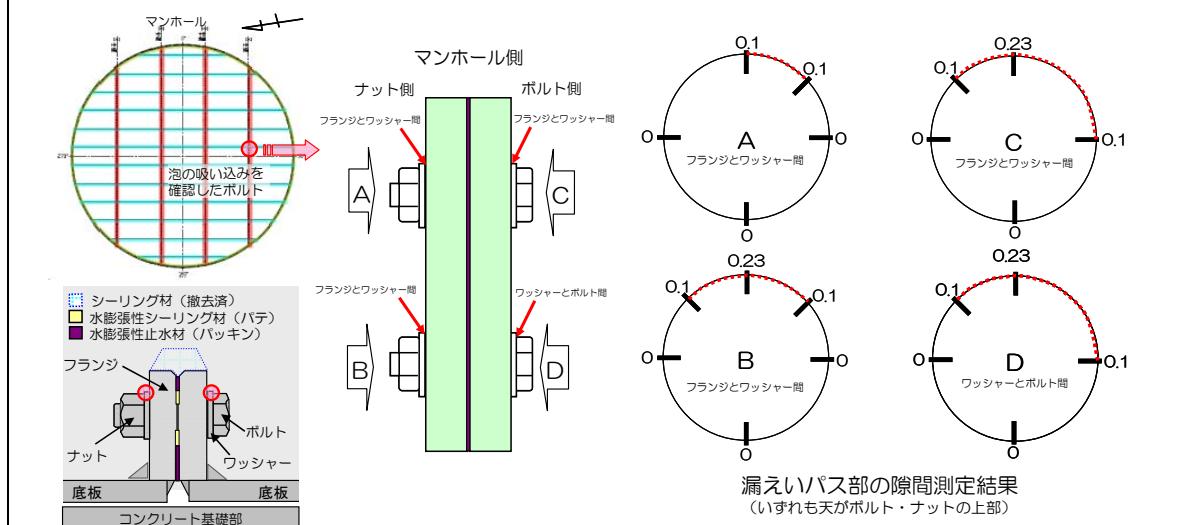
図6 調査結果⑤（ボルト部隙間測定結果）

- 底板バキューム試験において漏えいパスの可能性が確認されたボルト部について、漏えいパス部の隙間（フランジとワッシャー間、ワッシャーとボルト間）を隙間ゲージにて測定した結果、最大で約0.23mmの隙間を確認した。

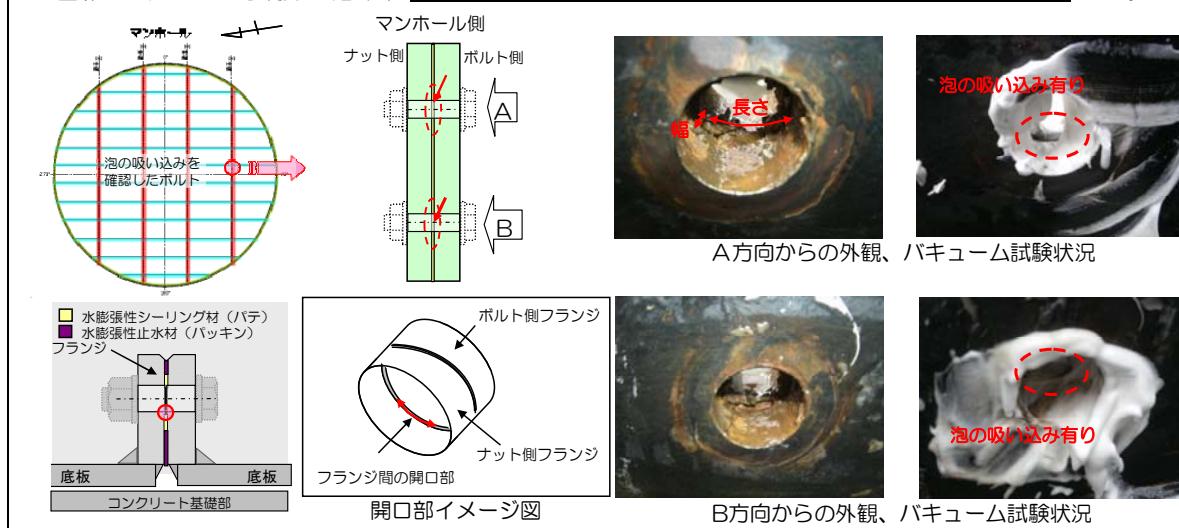
図7 調査結果⑥（底板フランジボルト穴確認結果）

- 漏えいパスが確認された底板ボルト2本を取り外し、外観目視及び底板バキューム試験を実施した。
- 外観目視の結果、ボルト穴のフランジ間下部に、幅：約3mmで長さ：約22mm（東側）と、幅：約2mmで長さ：約11mm（西側）の開口部が確認された。
- 底板バキューム試験の結果、確認された開口部から泡の吸い込みがあることを確認した。

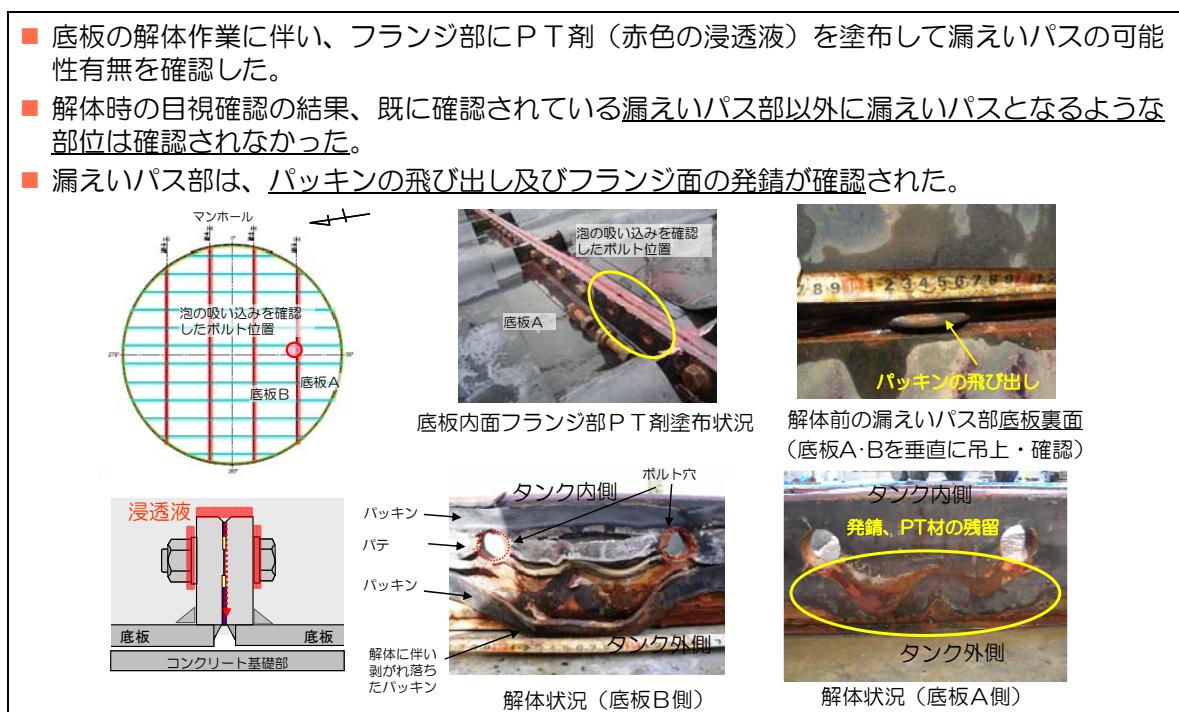
- 底板の解体作業に伴い、フランジ部にPT剤（赤色の浸透液）を塗布して漏えいパスの可能性有無を確認した。
- 解体時の目視確認の結果、既に確認されている漏えいパス部以外に漏えいパスとなるような部位は確認されなかった。
- 漏えいパス部は、パッキンの飛び出し及びフランジ面の発錆が確認された。

- フランジ面を確認した結果、漏えいパス部のパッキン接触面は大きく蛇行し、パッキン痕上端がフランジ面下端を突き抜けていることを確認。
- フランジ面のパテとパッキン痕上端間及びタンク底板外面側に発錆を確認。
- フランジ面及び底板外面の発錆は、パテとパッキン上端に発生した隙間に水が入り込み、底部に抜けたことで腐食が発生したものと考える。

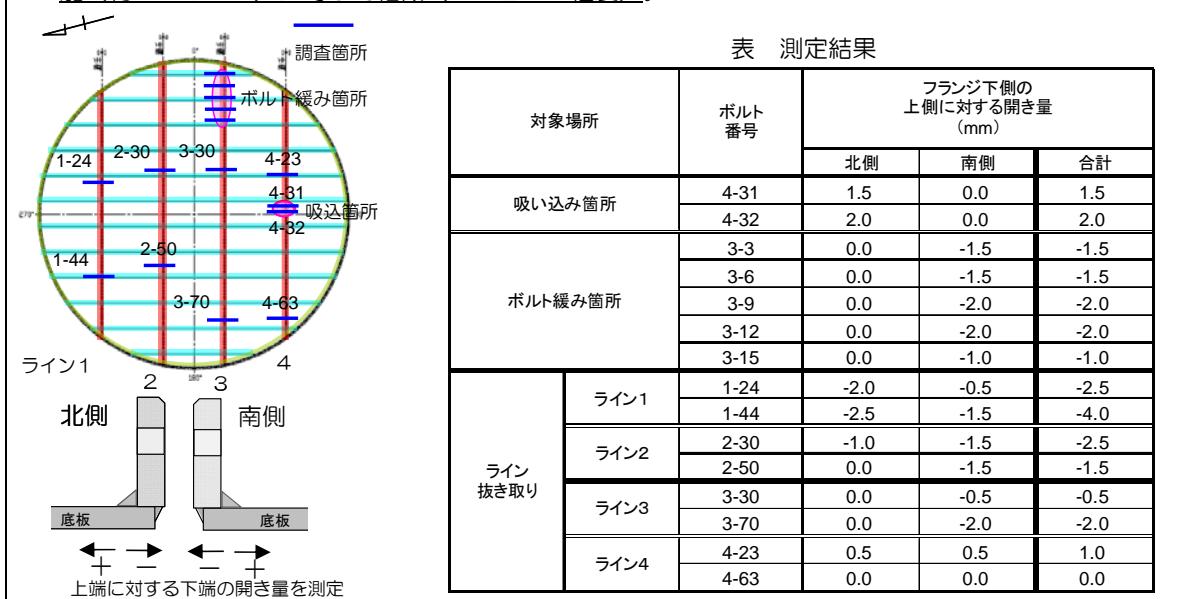
図11 調査結果⑨（底板フランジの開き測定結果）

- 漏洩箇所を含むフランジにおいて、フランジの開き（上端に対する下端の開き）を測定。
- 吸い込み箇所及びライン4において、フランジ下側の開きが確認されているものの、上端・下端の距離（約116mm）に対して軽微（1～2mm程度）。

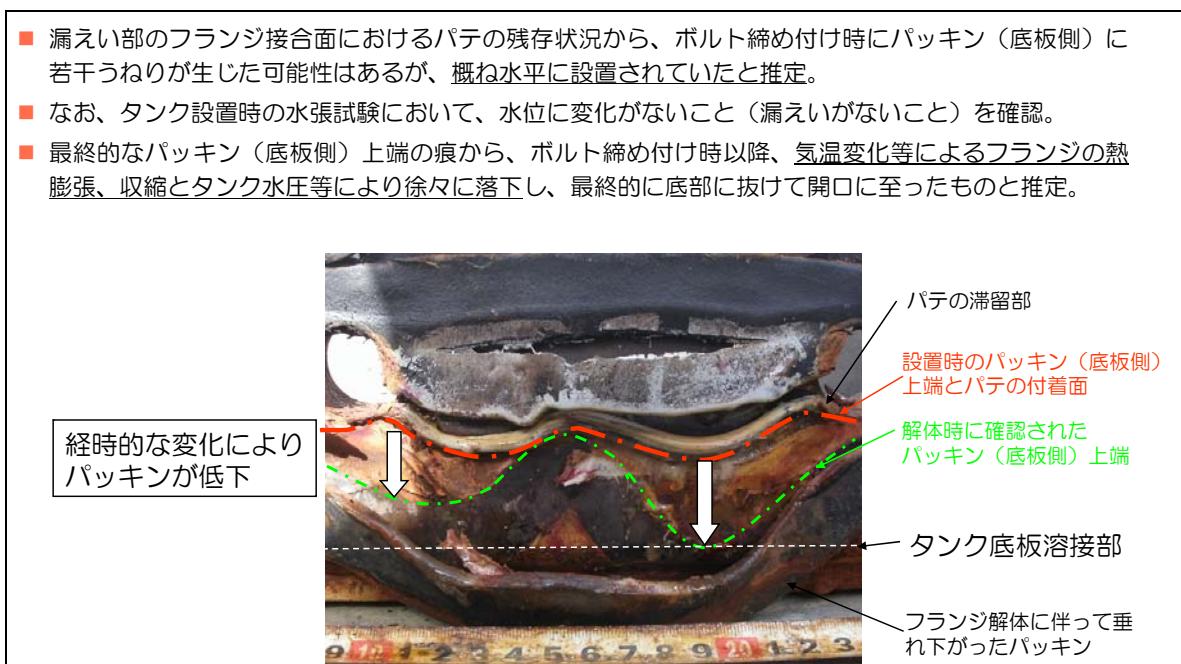
図1 漏えいパス形成過程の推察

- 漏えい部のフランジ接合面におけるパテの残存状況から、ボルト締め付け時にパッキン（底板側）に若干うねりが生じた可能性はあるが、概ね水平に設置されていたと推定。
- なお、タンク設置時の水張試験において、水位に変化がないこと（漏えいがないこと）を確認。
- 最終的なパッキン（底板側）上端の痕から、ボルト締め付け時以降、気温変化等によるフランジの熱膨張、収縮とタンク水圧等により徐々に落下し、最終的に底部に抜けて開口に至ったものと推定。

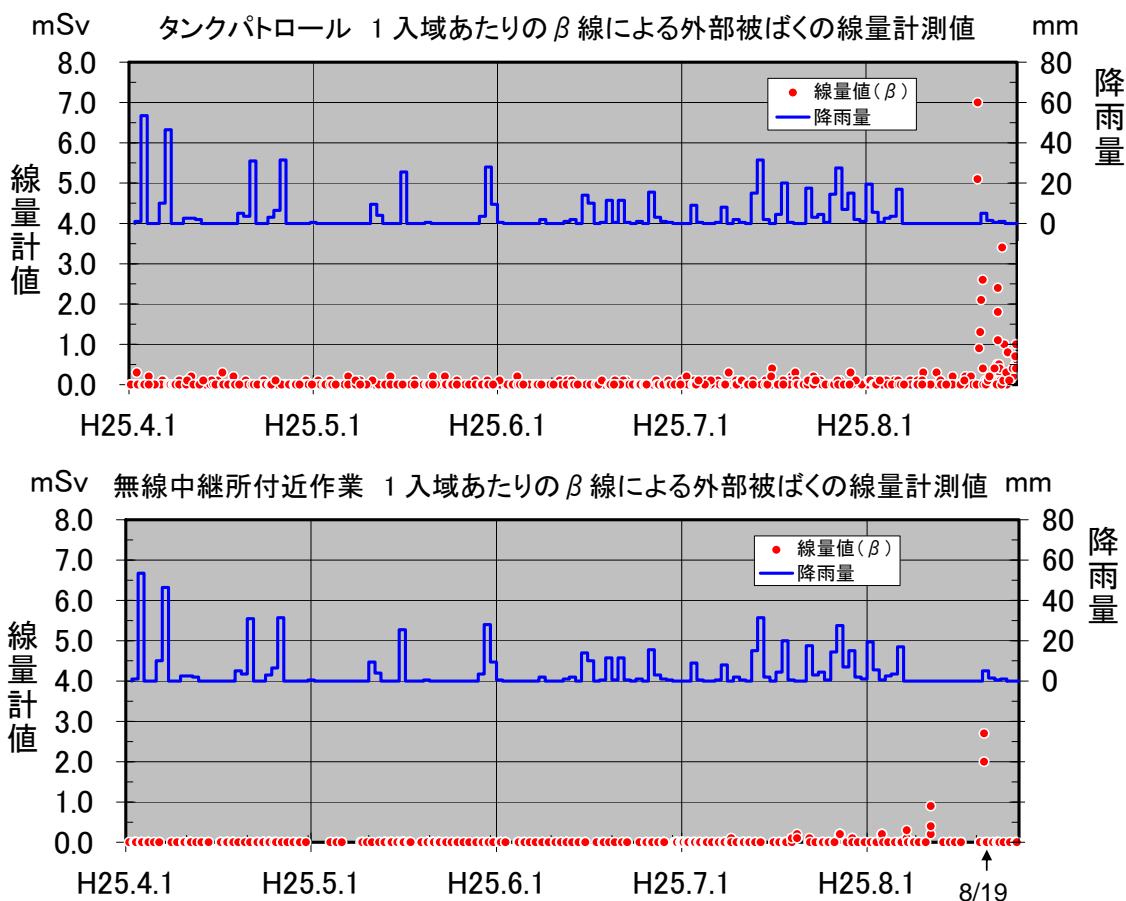
図1 H4 北エリア周辺の作業者の β 線による外部被ばくの線量と降雨量
(警報付電子式線量計による測定結果)

タンクパトロールにおける被ばくに変化は見られなかつたが、無線中継所作業では、以前には確認されなかつた β 線による外部被ばくの線量が7月に確認された。
