発電用原子炉施設故障等報告書

件名	福島第一原子力発電所 汚染水貯留設備RO処理水貯槽からの漏えいについて
事象発生の日時	平成25年10月2日21時55分 (福島第一規則第18条第12号に該当すると判断した日時)
事象発生の場所	福島第一原子力発電所
事象発生の発電用原子炉施設名	汚染水処理設備等 貯留設備(タンク等) 中低濃度タンク RO処理水貯槽
事象の状況	<p>1. 事象発生時の状況</p> <p>平成25年10月2日20時00分頃、汚染水を貯留している各タンクエリア周辺に設置した堰内に溜まった雨水(以下、「堰内溜まり水」という。)を汲み上げる作業を行っていたタンク管理担当部門の当社社員3名(A・B・C)が、G3タンクエリア堰内溜まり水の汲み上げ対応に向かう途中でB南タンクエリアに立ち寄った際、B南タンクエリアにあるB-A5タンクの天板付近より水が漏えいしていることを確認した。</p> <p>また、同日20時05分頃に当社社員3名(A・B・C)が、B-A5タンクの点検用足場(以下、「歩廊」という。)底部にある雨水排出用のドレン孔(以下、「ドレン孔」という。)から、漏えいした水の一部がB南タンクエリア堰外へも漏えいしていることを確認した。</p> <p>B南タンクエリア堰外への漏えい拡大を防止するため、同日21時00分に当社社員3名(A・B・C)が、シート等を用いてB南タンクエリア堰外へ漏えいしている水を堰内へ導くための応急処置を実施した。</p> <p>B南タンクエリア堰内溜まり水の堰外への排水が可能か判断するため、同日15時00分頃に採取していたB南タンクエリア堰内溜まり水の分析結果を確認したところ、放射能濃度はCs-134が18Bq/L、Cs-137が54Bq/L、全ベータ(簡易測定法による分析)が200,000Bq/Lであることから、漏えいした水はB-A5タンク内に貯留しているRO処理水であると判断した。</p> <p>本事象については、B-A5タンク内のRO処理水がB南タンクエリア堰外へ漏えいしていることから、同日21時55分に福島第一規則第18条第12号「発電用原子炉施設の故障その他の不測の事態が生じたことにより、核燃料物質等(気体状のものを除く)が管理区域内で漏えいしたとき」に該当すると判断した。</p> <p>なお、漏えい発生後に採取したB-A5タンク内のRO処理水を分析した結果、放射能濃度はCs-134が24Bq/L、Cs-137が45Bq/L、全ベータが580,000Bq/Lであることを確認した。</p> <p>引き続き現場状況を確認していたところ、B南タンクエリア堰外へ漏えいした水が、B-A5タンク南側にある側溝を通じて排水路へ流れ、そこから海へ流出している可能性も否定できないことから、同日22時40分にB南タンクエリア堰外へ

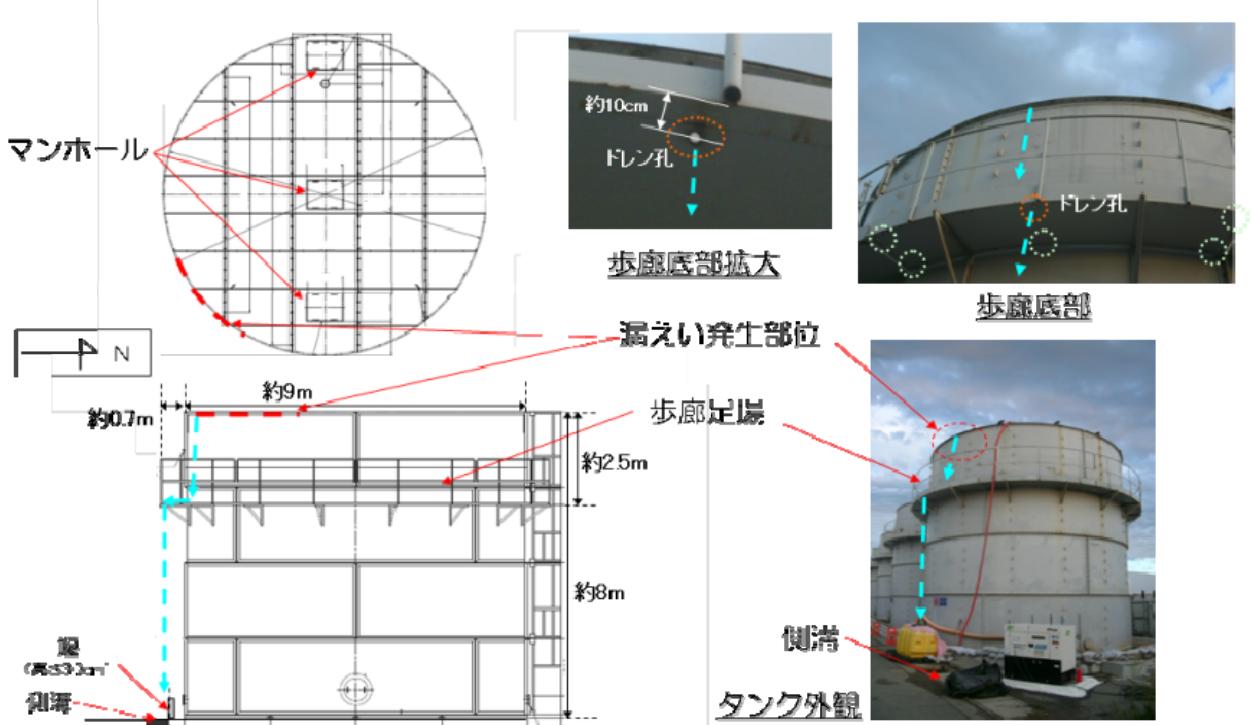
a. B-A5タンクの天板付近からの漏えい状況を調査した結果、B-A5タンク南東側の天板と側板とのフランジ部から漏えいしていることを確認した。

天板と側板とのフランジ部については、タンク運用上は満水位置まで水を貯留することは想定しておらず、外部からの雨水混入を防止する観点から、ボルト施工用の穴4～5箇所に対して、1箇所程度の割合でボルト締めにより固定していた。

また、パッキン施工をしていなかったことから、タンク外部への止水性は低い状態であった。

【B-A5タンク漏えい箇所】

B南タンクエリアのタンク5基について、シール性向上のため、タンク天板と側板とのフランジ部（全周）及びボルト締め箇所にコーティング処理を施した。

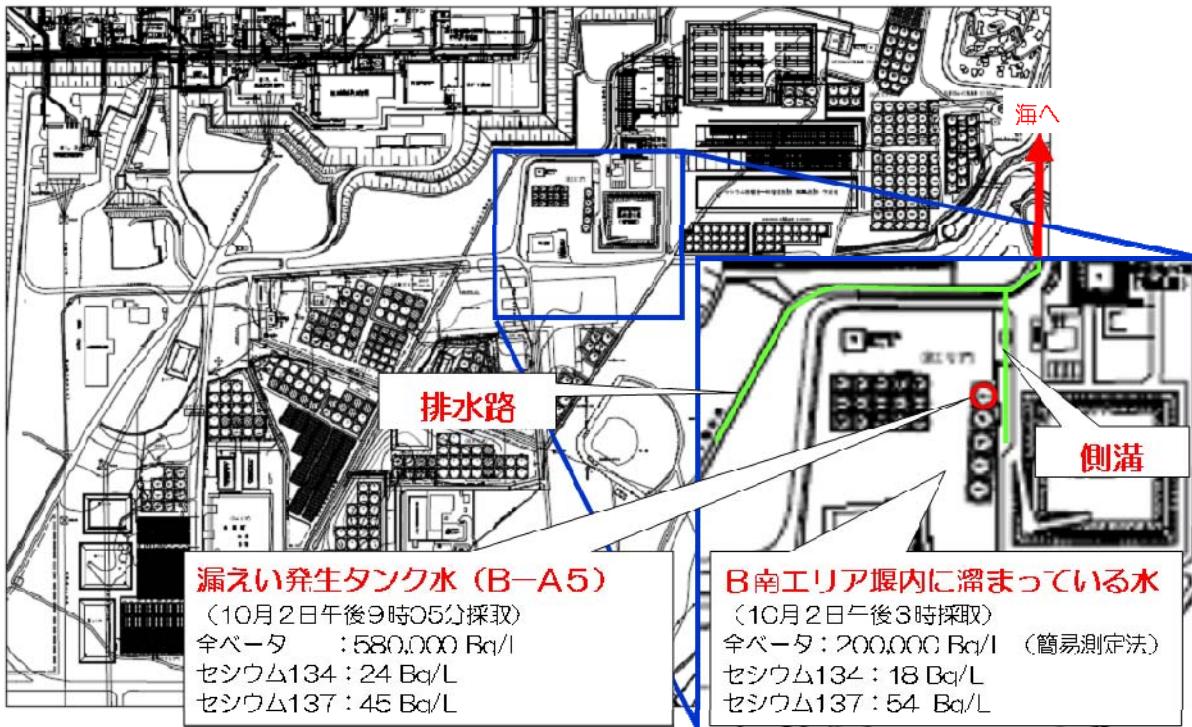
B-A5タンク廻りの分析結果

B南タンクエリア堰内溜まり水の堰外への排水が可能か判断するため、同日15時00分頃に採取していたB南タンクエリア堰内溜まり水の分析結果を確認したところ、放射能濃度はCs-134が18Bq/L、Cs-137が54Bq/L、全ベータ（簡易測定法による分析）が200,000Bq/Lであることから、漏えいした水はB-A5タンク内に貯留しているRO処理水であると判断した。

なお、漏えい発生後に採取したB-A5タンク内のRO処理水を分析した結果、放射能濃度はCs-134が24Bq/L、Cs-137が45Bq/L、全ベータが580,000Bq/Lであることを確認した。

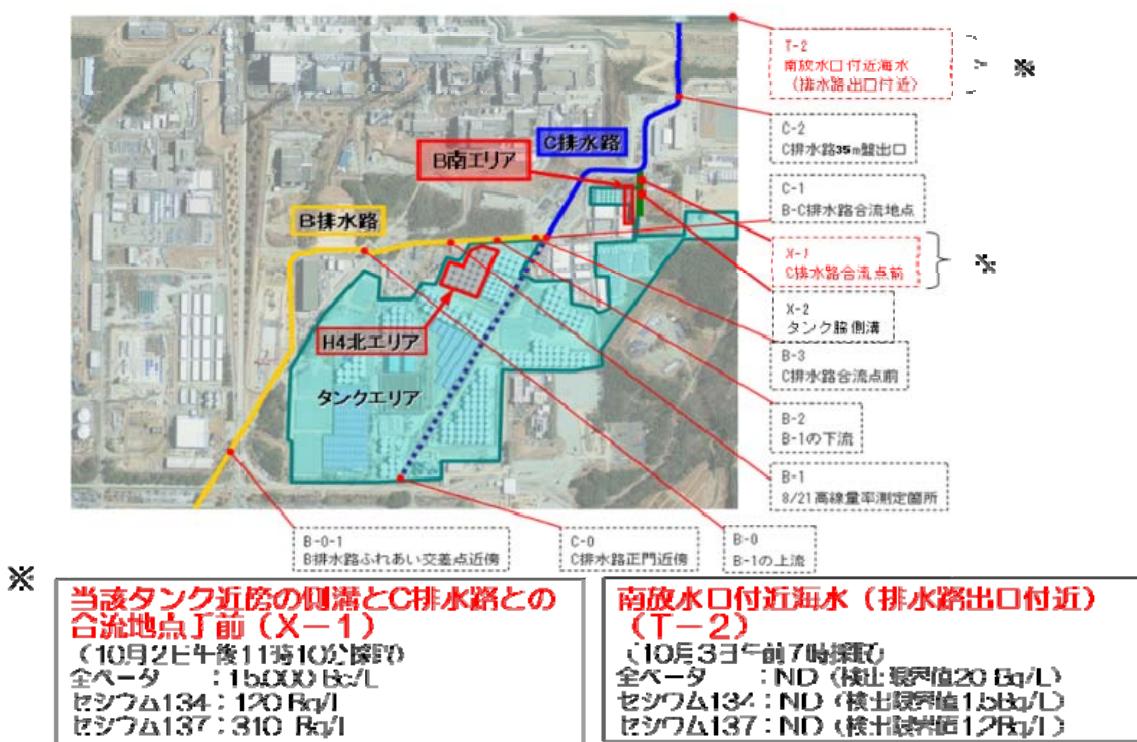
排水路へつながる側溝の分析結果

B南タンクエリア堰外への漏えいについて、B-A5タンク南側にある側溝と排水路との合流地点手前（土嚢設置箇所より下流側）の水を分析した結果、放射能濃度はCs-134が120Bq/L、Cs-137が310Bq/L、全ベータが15,000Bq/Lであることを確認した。

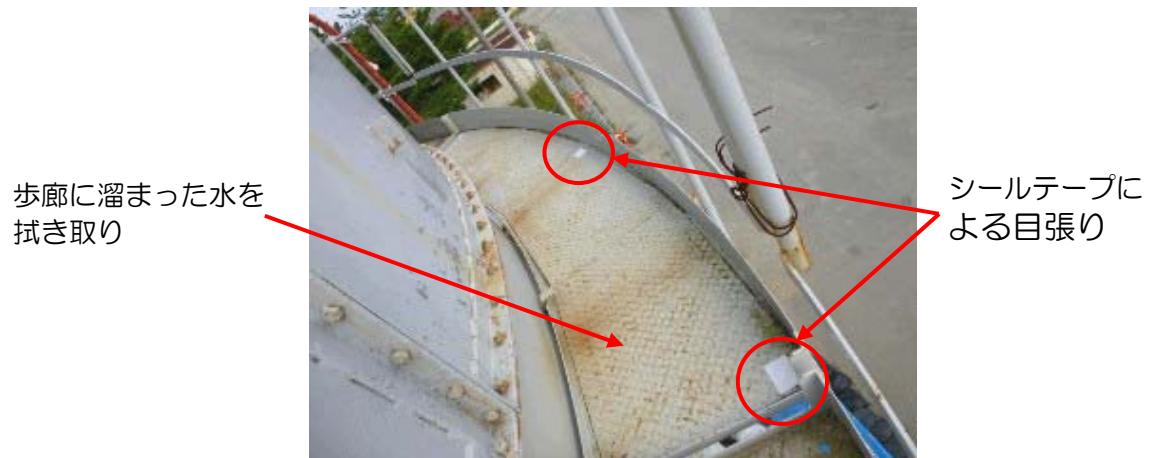
b. B-A5タンクから漏えいした水が、B南タンクエリア堰外へ漏えいした状況を調査した結果、B-A5タンクにはB南タンクエリアの堰を越えた位置に歩廊があり、歩廊にあるドレン孔（ドレン孔の大きさは直径約1cm）1箇所から鉛筆1本より細い程度でB南タンクエリア堰外の地面へ流れ落ちていることを確認した。

【シールテープによるドレン孔の目張り状況】

歩廊底部にあるドレン孔のうち堰外へはみ出している箇所については、応急対策としてシールテープによる目張りを実施した。

その後、恒久的な対策として、堰外へはみ出しているドレン孔を補修剤で塞ぎ、その上から防水テープによる養生を施した。

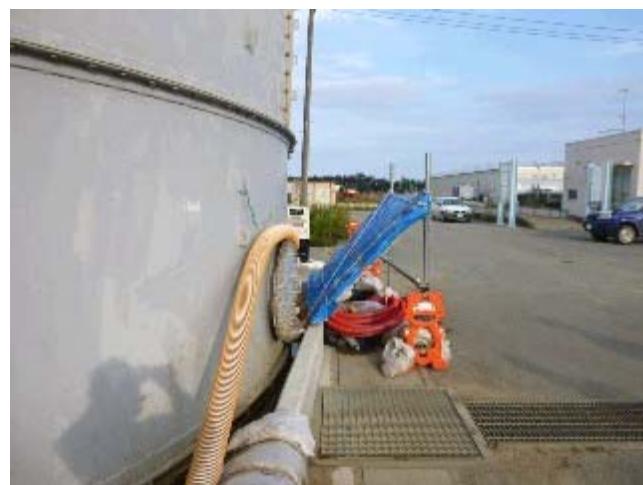
【歩廊から滴下した水を堰内へ導くためのシート設置状況】

また、B-A5タンクからB南タンクエリア堰外への流出を防止するため、歩廊に溜まっていた水の拭き取り、シールテープによるドレン孔の目張り、歩廊から水が滴下した場合に堰内へ導くためのシート設置を実施した。

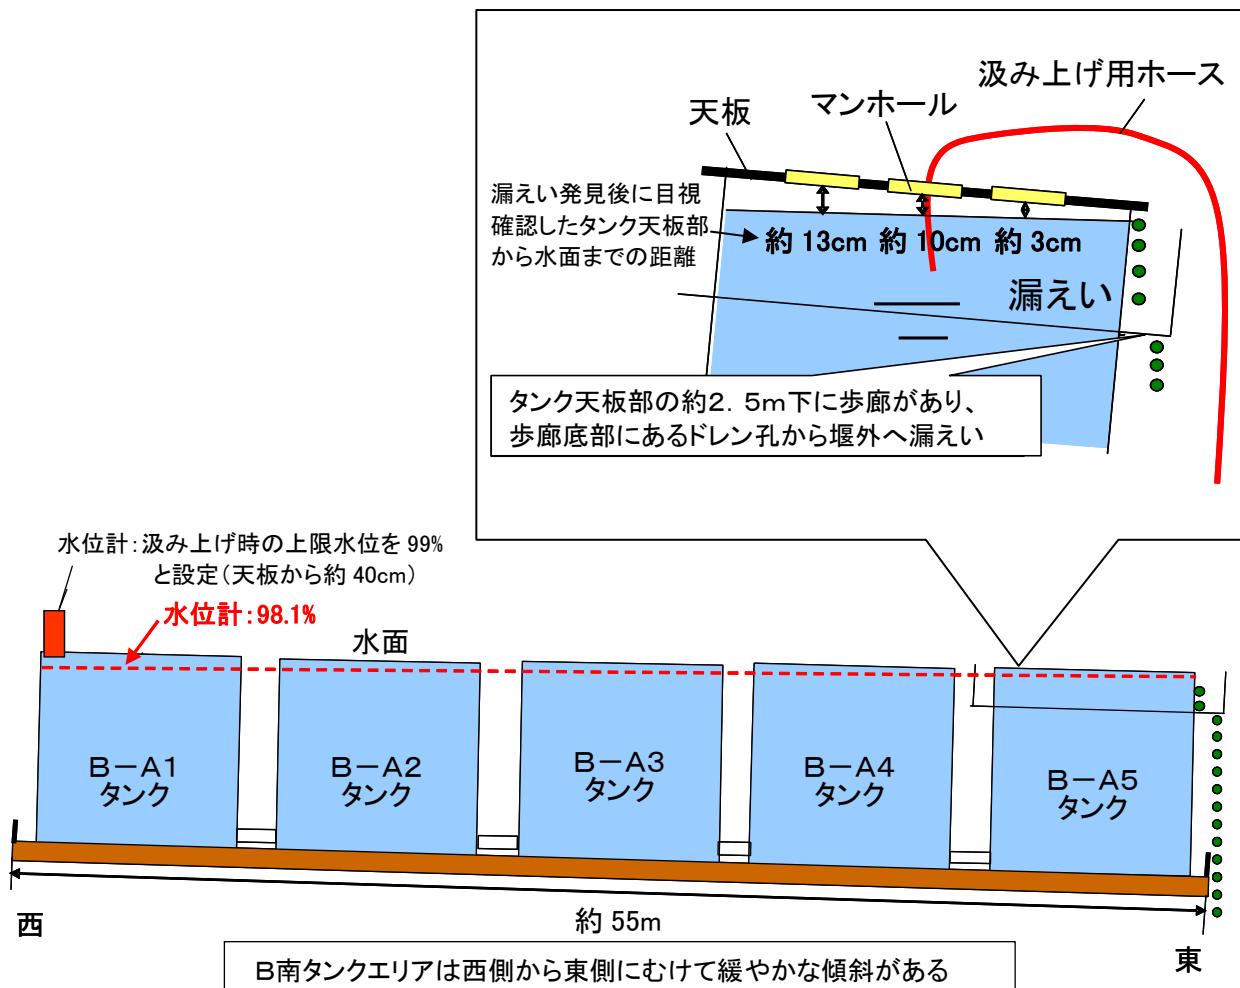
B南タンクエリアのタンク設置状況

しかしながら、B南タンクエリアの敷地は、西側から東側へ向けて緩やかに下り傾斜しており、水位計が設置してあるB-A1タンクよりB-A5タンク側へ行くほど、敷地傾斜の影響でタンク水位は高くなる状態であった。

- ・タンク水位は西端タンク（B-A 1）の水位計で監視
- ・タンク上限水位は西端タンク（B-A 1）水位計で99%（天板から約40cm）と設定（台風接近に伴い緊急的な汲み上げが必要であったことから、上限水位まで汲み上げを実施）
- ・B南タンクエリアの敷地傾斜により、西端タンク（B-A 1）の水位計で98.1%を超えた段階で、東端タンク（B-A 5）端部の水位がタンク天板部に到達
- ・東端タンク（B-A 5）から漏えいした水の殆どはタンク側板及び歩廊の隙間からB南タンクエリア堰内に漏えいしたもの、一部はタンク外周に設置されている歩廊（点検用の足場）底部にあるドレン孔からB南タンクエリア堰外へ漏えい

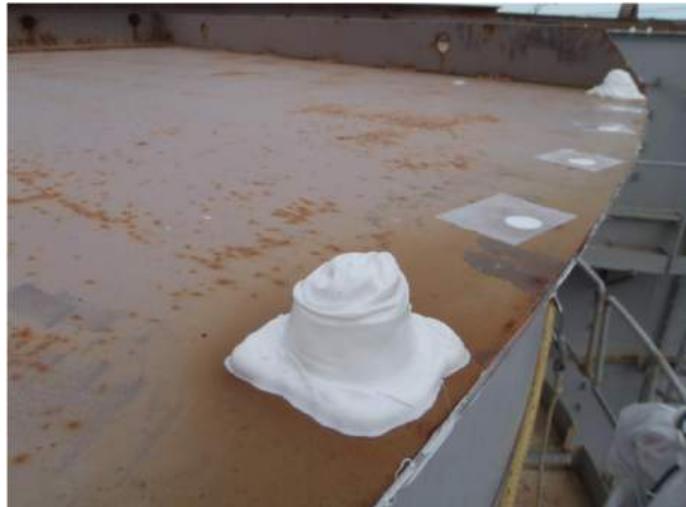
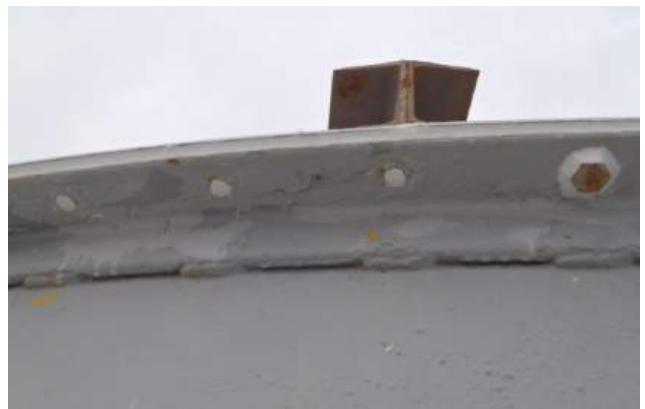
【B南タンクエリア内のタンク天板部コーティング処理状況】

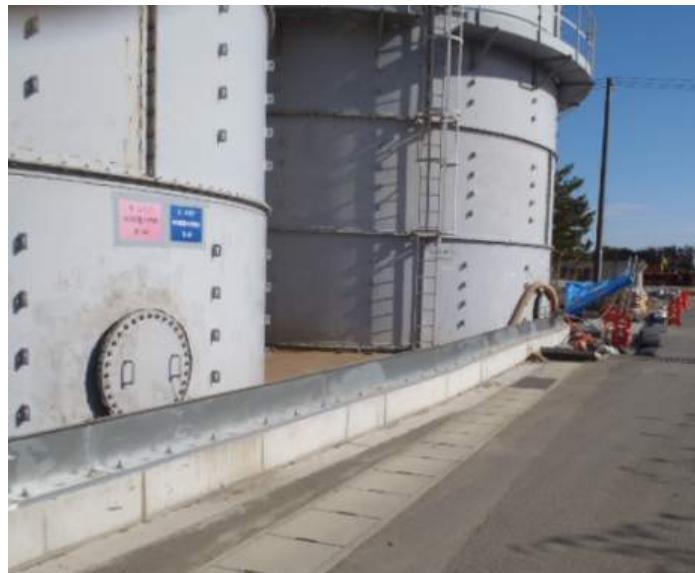
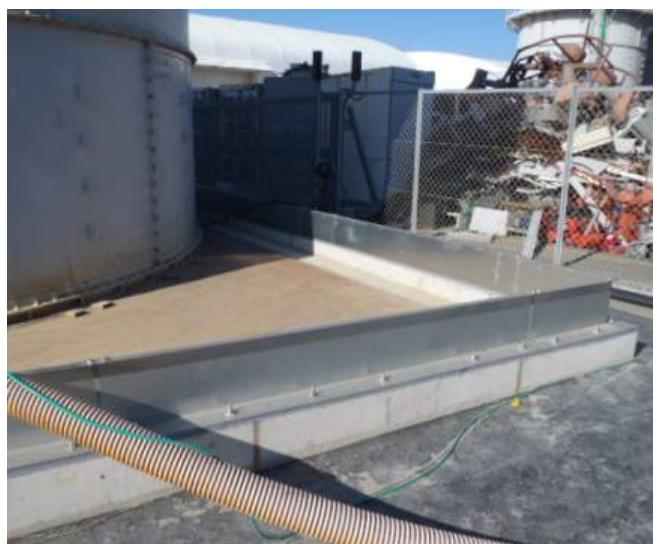
【B南タンクエリア堰の嵩上げ状況】

タンクエリア堰内溜まり水の堰外への溢水を防止するため、B南タンクエリア全周について、鋼製板により約20～30cm堰の嵩上げを実施した。（B南タンクエリア堰の東側（天端高さが低い箇所）については、一旦、鋼製板により約20cm堰の嵩上げを実施した後に、嵩上げ高さを約30cmに変更した。）
