福島第一原子力発電所
4000トン鋼製角形タンク群からの漏えいについて

平成26年12月

東京電力株式会社

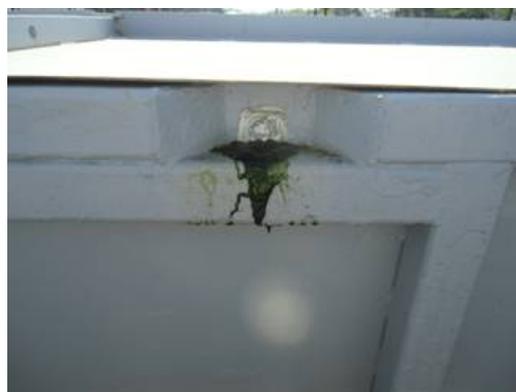
当該ボルト部の隙間から貯留水が漏えいしており、当該ボルト部の周りには藻が付着した状態であった。

No. 1-3タンク現場状況

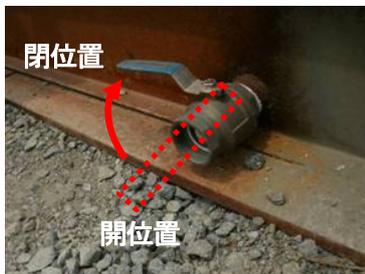
当該堰排水弁（閉状態）

当該堰の排水弁については、当社社員が漏えいを確認後、速やかに「閉」にするともに、当該堰以外のノッチタンク群の周囲に設置した堰の排水弁も全て「閉」とした。

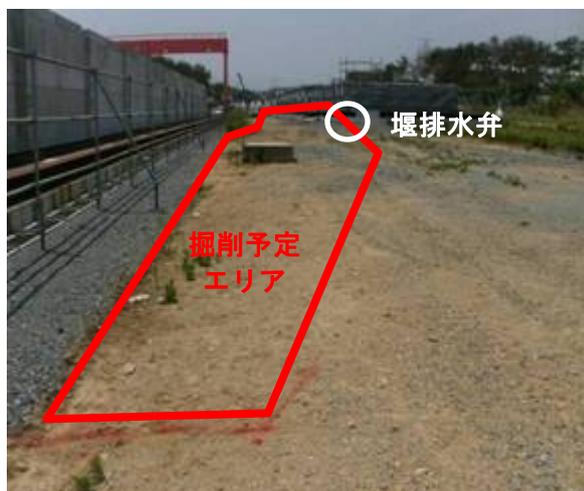
その結果、掘削前の地表面線量（70μm線量当量率（ベータ線））が最大0.028mSv/hであったのに対して、掘削後の地表面線量（70μm線量当量率（ベータ線））は回収目標としている0.010mSv/h未滿まで低下したことから、漏えい水が染み込んだ土壌は回収できたものと判断した。

土壌掘削前の状況

当該タンクから漏えいした貯留水の一部が当該堰外へ漏えいし、周辺の土壌に染みこんだと考えられることから、平成26年6月5日から6月7日にかけて漏えい範囲（地表面線量が確認された範囲）の土壌を掘削・回収した。（最終的な掘削範囲は約41m×約5m×深さ約0.1~0.3m、回収した土壌の量は約31m³）

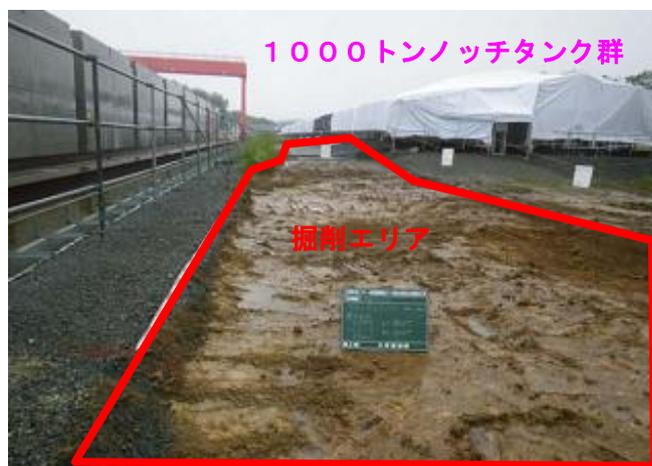
土壌掘削・回収後の状況

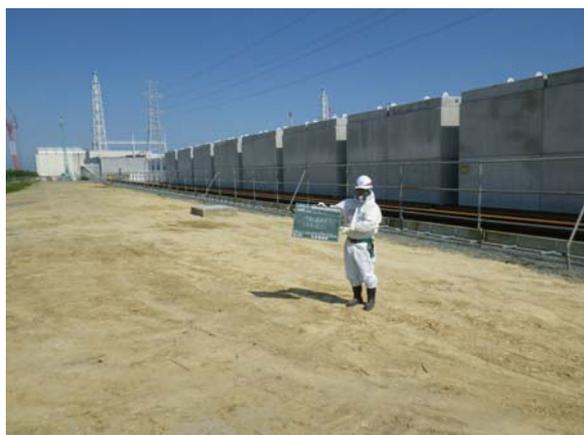
土壌埋め戻し後の状況
(写真は逆方向から撮影)

なお、回収した土壌については、スラッジ貯蔵建屋東側のノッチタンクに保管するとともに、別の場所から運んだ土壌にて掘削箇所の埋め戻しを実施した。

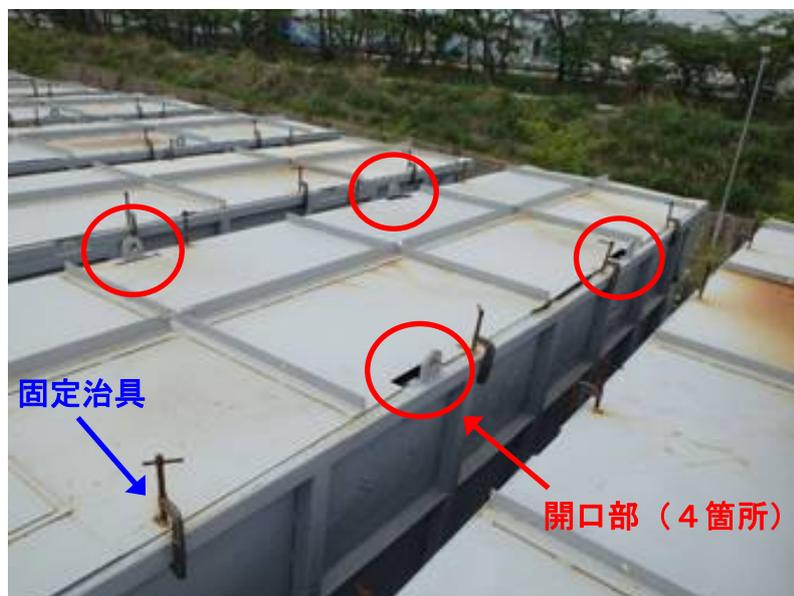
漏えい発生後の現場確認において、当該タンクと連結している一部のノッチタンクで、タンク天板に開口部（タンク天板とタンク側板上端部にある吊り耳との間で隙間）があることを確認した。

ノッチタンク天板開口部の状況

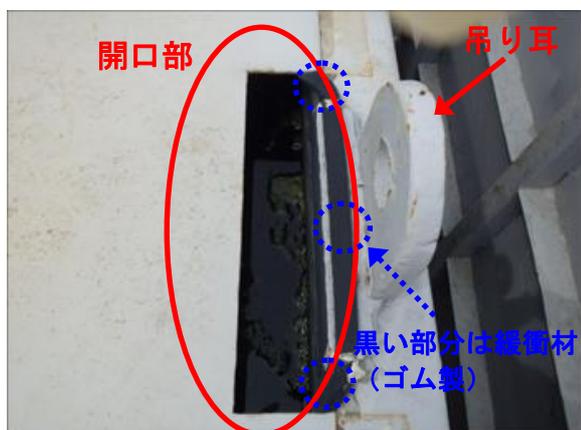
また、開口部（隙間）の大きさは最大で約35cm×約8cmであった。

(開口部拡大)

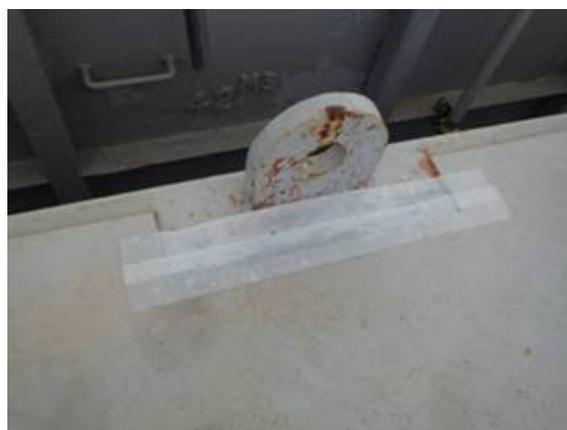
シールテープによる
開口部の目張り状況

タンク天板の開口部から雨水が浸入することによって、連結しているタンク水位が上昇して更なる漏えいに繋がる可能性があること、また、開口部からの雨水の浸入によって今回の漏えいに至った可能性があることから、平成26年6月3日にタンク天板の開口部をシールテープで目張りした。

また、ノッチタンク群にある他のノッチタンクでも、タンク天板に開口部のあるタンクが確認されたことから、6月6日頃までに開口部をシールテープで目張りした。

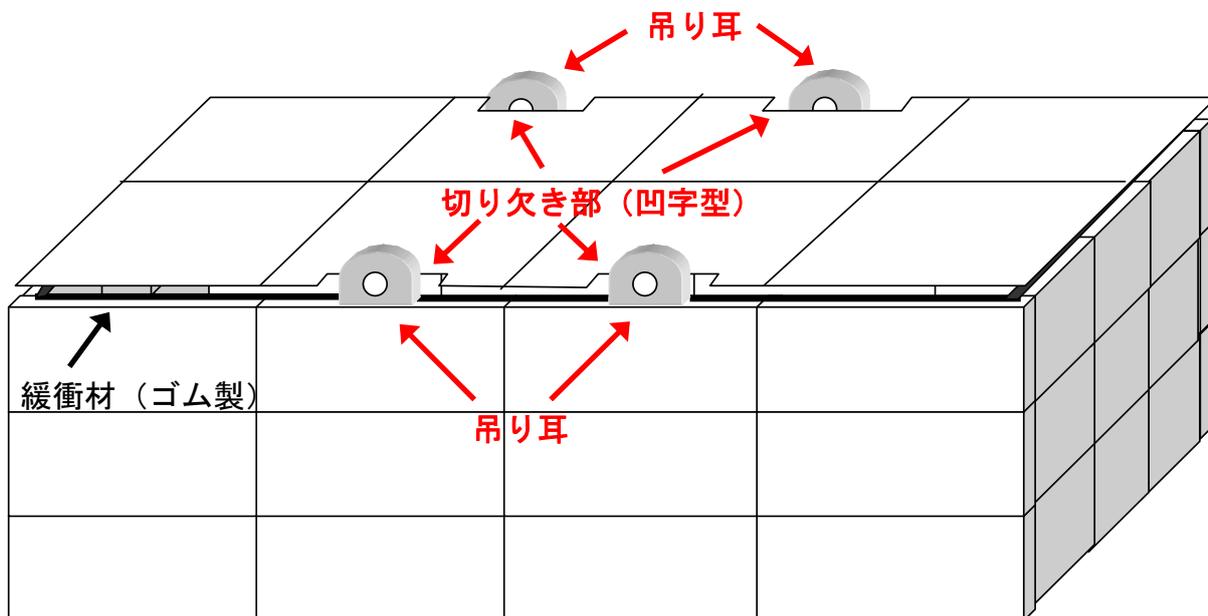
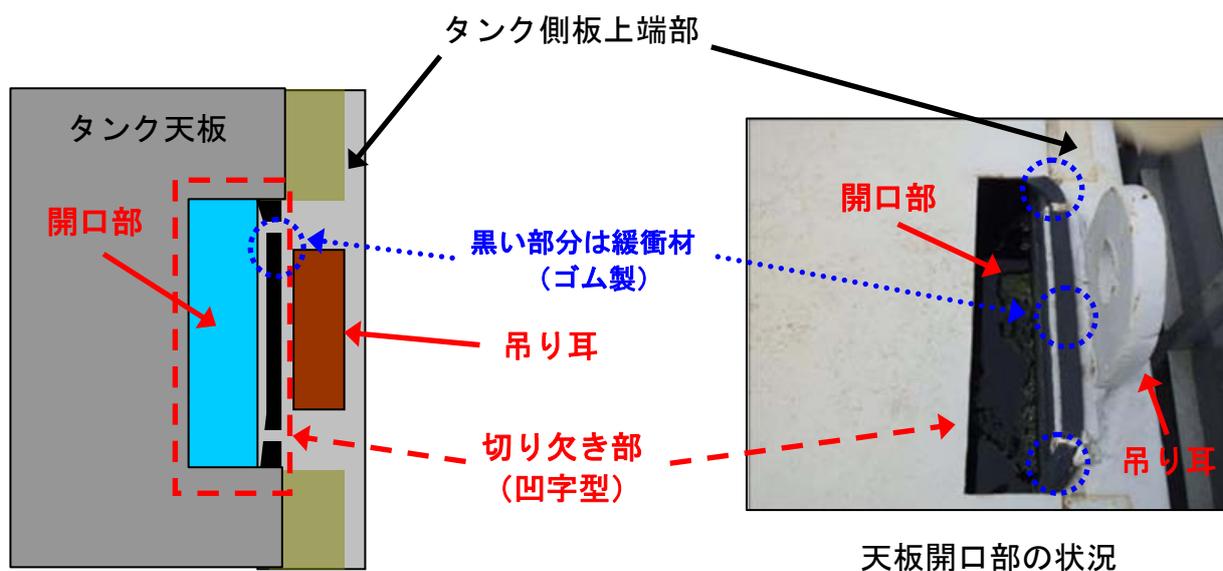
ノッチタンク天板開口部の状況

当該タンクと連結しているノッチタンク18基のうち、タンク側板上端部に吊り耳が施されたノッチタンク9基において、タンク天板に開口部（タンク天板とタンク側板上端部にある吊り耳との間で隙間）があった。

タンク天板の開口部は、タンク1基あたり4箇所を確認され、その部分はタンク天板を設置する際にタンク側板上端部にある吊り耳と干渉することから、干渉する部分のタンク天板を凹字型に切り欠いた構造となっていた。

(天板切り欠き部拡大)

天板開口部の状況

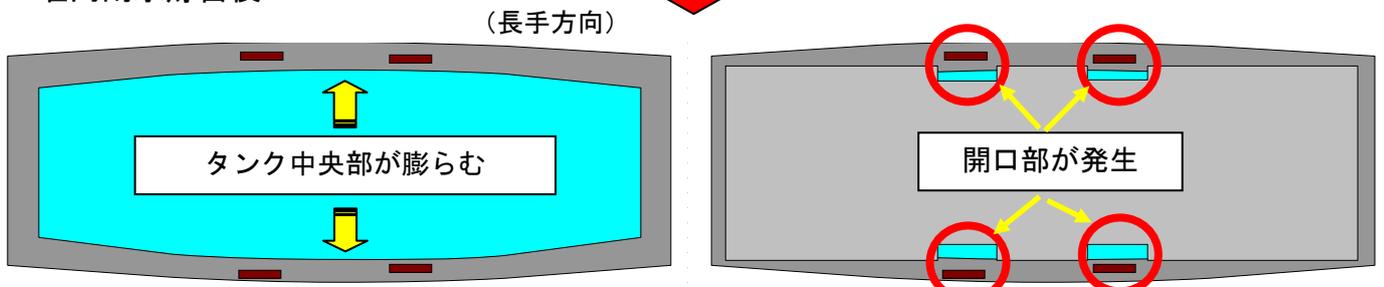
堰内雨水貯留後

ア堰内雨水を移送した段階においては、タンク天板に開口部は確認されていないこと、漏えい発生後の状況調査でタンク天板に開口部が確認されていることから、平成25年10月頃に汚染水タンクエリア堰内雨水を1000トンノッチタンク群へ移送した以降にタンク本体が膨らんだことによって、タンク天板に開口部ができたものと推定した。

タンク中央部が膨らむ

開口部が発生

ノッチタンク内に堰内雨水を貯留したことによってタンク中央部が外側に膨らみ、タンク天板の切り欠き部とタンク側板上端部にある吊り耳との間に隙間（開口部）が発生
