電気事業法第106条第3項の規定に基づく報告徴収
に対する報告について

平成27年1月29日

東京電力株式会社

本書は、平成27年1月15日に受領した「電気事業法第106条第3項の規定に基づく報告徴収について」（平成27年1月15日付20150113産保東第5号）に基づき、中津川第一発電所導水路からの溢水事故の状況、他に与えた被害状況及び対応状況、事故原因分析、再発防止対策について報告するものです。

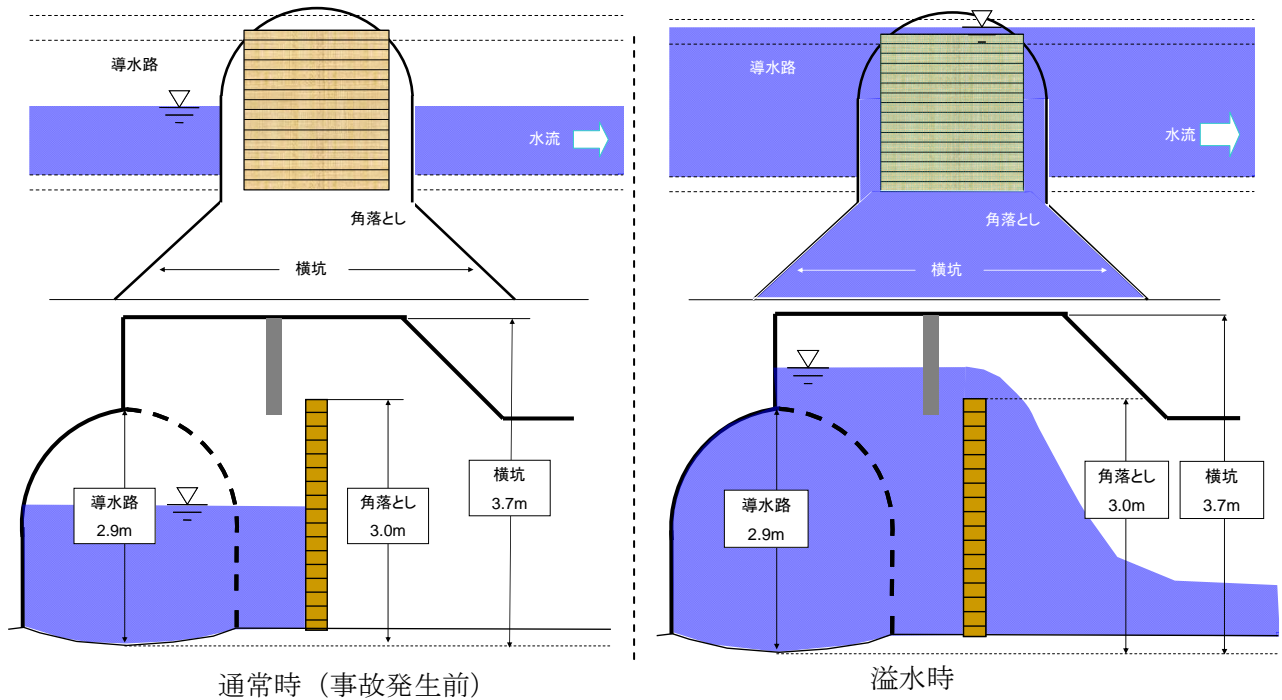
26 号横坑イメージ図

平成 26 年 12 月 18 日、中津川第一発電所の導水路を点検するためのトンネル（26 号横坑）から溢水が発生した。後述する国道 405 号線の土砂崩れ箇所において、当社の点検員が当該箇所を通過したのが同日の 14 時頃、道路管理者への聞き取りによれば同日の 15 時頃に道路上を土砂と水が流れている状況が見られていたとのことであり、溢水は平成 26 年 12 月 18 日の 14 時頃から 15 時頃の間には発生したものと推定される。

上記により、導水路から溢水させない対策を基本とするが、冬期唯一の生活道路である国道 405 号線の土砂崩れに繋がった 26 号横坑の開口部には、平成 27 年 2 月上旬を目途に止水板を設置する。

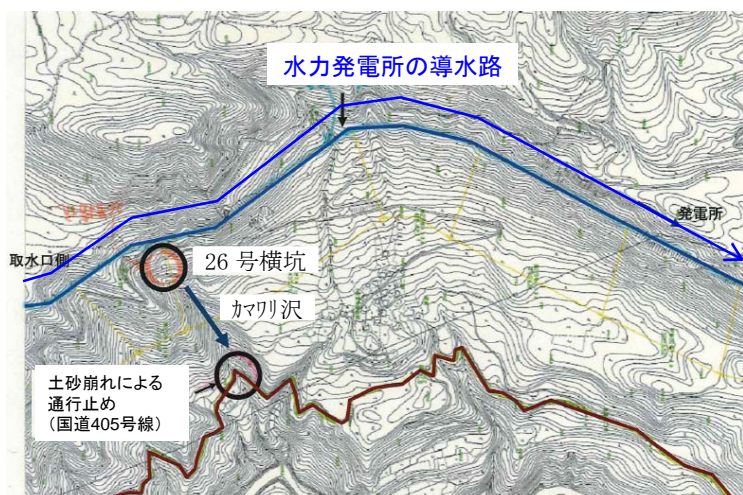
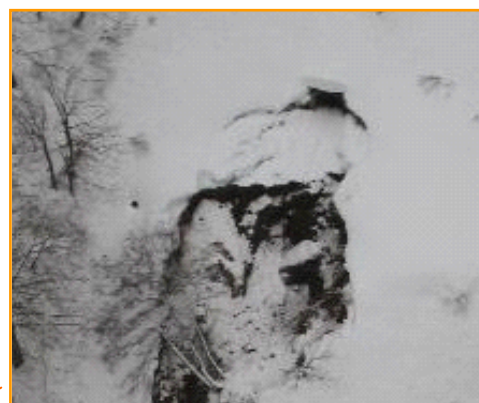
点検用トンネル出口

平成26年12月19日に有人ヘリコプターにより国道405号線の土砂崩れ箇所周辺や中津川第一発電所導水路の経過地の状況を調査した。また、平成26年12月21日には無人ヘリコプターにより26号横坑出口付近から国道405号線の通行止め箇所付近にかけての状況を調査した。調査の結果、26号横坑からカマリ沢に沿って国道405号線土砂崩れ箇所への溢水を確認した。その他の箇所では、横坑等導水路からの溢水は確認されなかった。

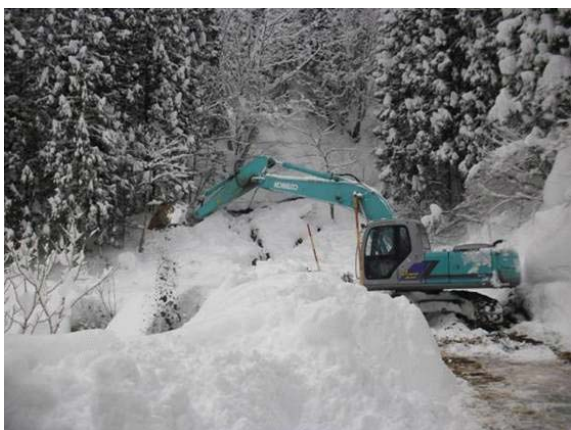
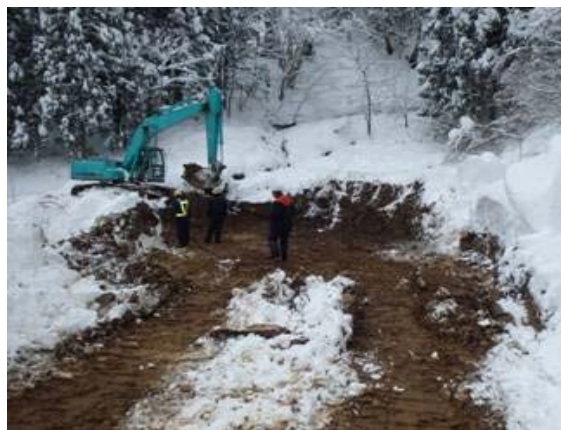
応急復旧作業状況

なお、12月18日に発生した国道405号線の土砂崩れについては、道路管理者により12月19日に応急復旧された。12月19日以降は、夜間（22時から翌日5時）の通行止めの措置がとられていたが、当社から調査・点検により導水路の安全性を確認したことを報告した後、12月26日に夜間の通行規制が解除された。

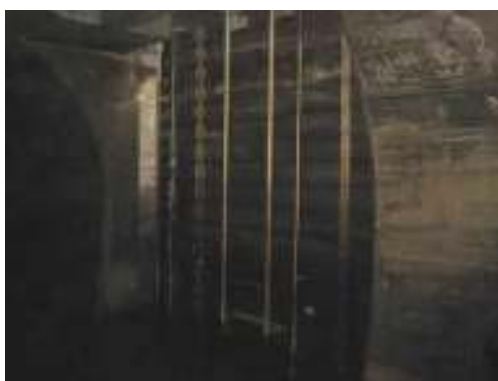
12月22日に実施した導水路内部からの調査・点検により、26号横坑地点の角落としには損傷がなかった。

26号横坑の角落としには損傷がなかった
(導水路内部で上流から撮影)

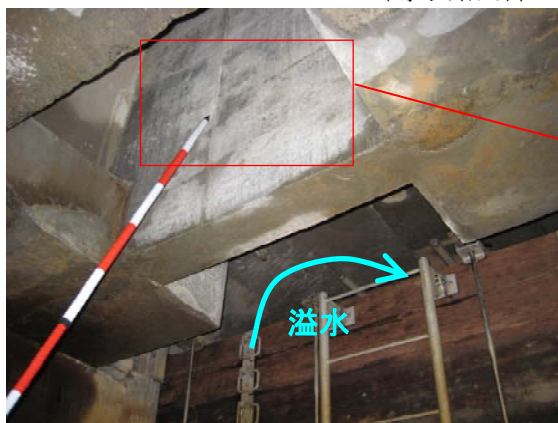
26号横坑では、導水路内部の水位が角落としの天端よりも29cm高い位置まで上昇した痕跡が確認された。この水深で越流したとして水理公式から算定すると、最大で毎秒0.8m³が溢水したものと推定される。

水面が角落とし天端よりも29cm高い位置まで上昇
(導水路内部から撮影)

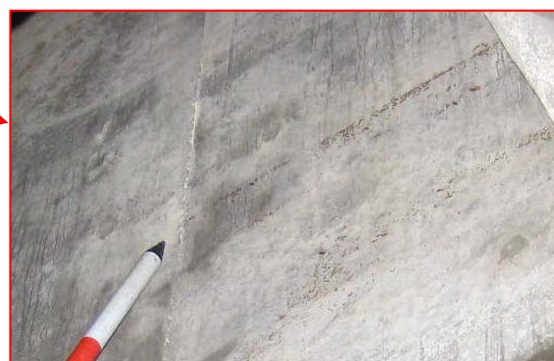
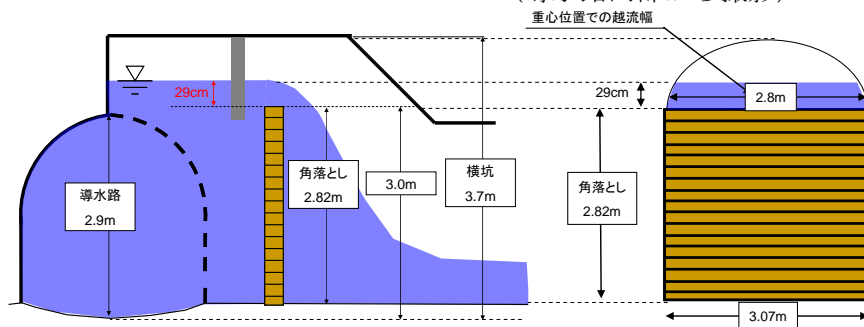
溢水した26号横坑の状況 (イメージ)

仮に、当社の点検員が国道405号線を通過した平成26年12月18日14時から溢水が始まり、同日18時20分に取水を停止した後3時間後まで到達しつづけたとして、7時間20分の間、毎秒0.8m³の溢水が継続したとすれば、26号横坑から溢水した総量は、最大で約2万トンとの試算となる。

溢水量算定の根拠
(水理公式集 長方形せきの越流量より)

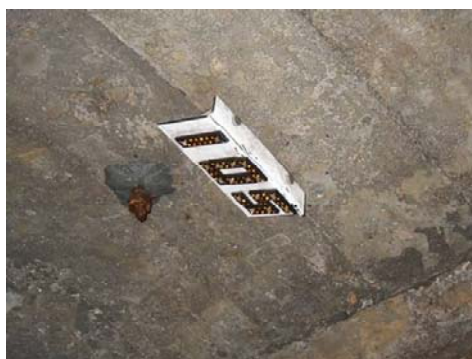
10.5km地点

平成26年12月27日に導水路全線の調査・点検を完了し、導水路に落盤はないことを確認した。また、取水口からほぼ0.1km毎に導水路天端に設置している距離標（樹脂製の表示版を金属で固定したもの）のうち、10.5km、13.5km、13.9km、16.1kmの4箇所破損・変形していた。

導水路天端に設置した距離標の破損・変形

導水路の調査・点検によって、取水口から9.8kmの22号横坑では溢水した痕跡がなく、
 10.5kmの地点では天端の距離標が変形していたことから、取水口から約10km付近では、
 水面が天端まで到達していたものと推定される。

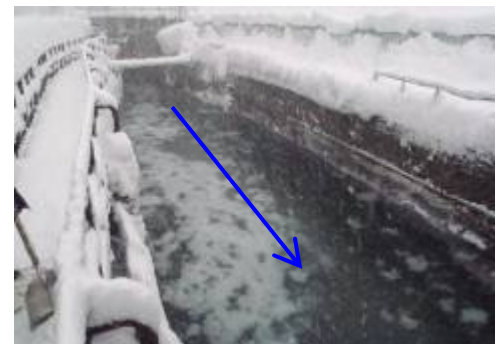
12月18日 14:30～17:30に、点検員（日勤）が導水路入口の調査・点検を実施し、沈砂池上流の開渠において、スノージャムが流れている状況を確認した。なお、事故発生日、上流の切明発電所での制圧機配管の補修作業のため、沈砂池の使用を停止しており、取水した水は沈砂池のスクリーンを通過せずに導水路へと流れていた。

①沈砂池上流の開渠を流れるスノージャム

降雪期には、取水口の格子間隔 25cm のスクリーンに加えて、沈砂池の格子間隔 5cm のスクリーンを通過して取水することを基本とする。やむを得ず、スクリーンを使用できない場合は、予め、監視の強化等の措置^{※3}を検討して対応する。

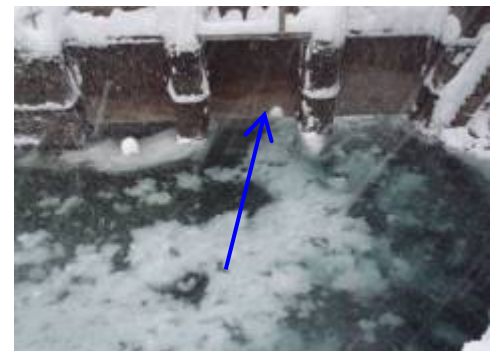
②沈砂池上流の側方ゲートを通過するスノージャム

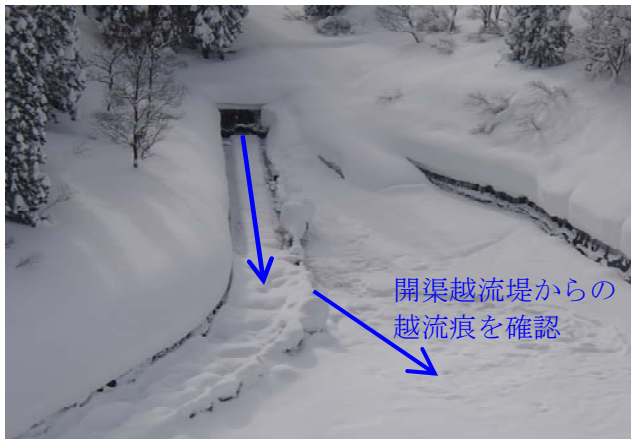
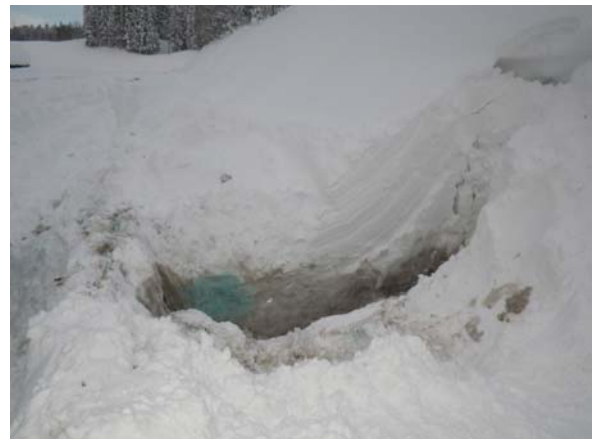
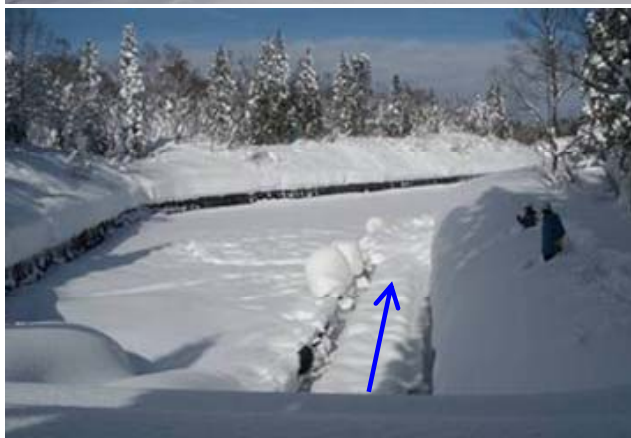
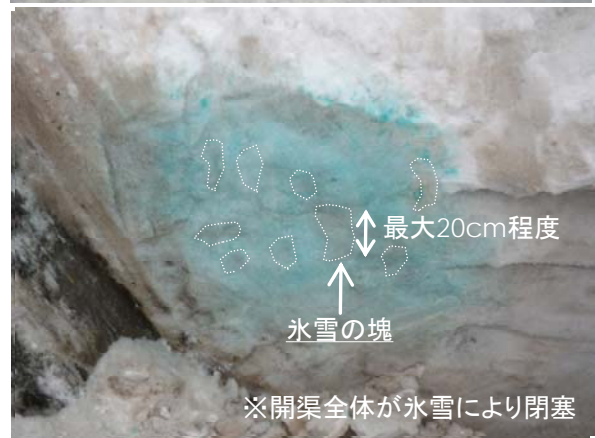
導水路出口の状況（溢水後）

平成 26 年 12 月 19 日の有人ヘリコプターによる調査では、導水路出口である高野山調整池の開渠は雪に覆われていた。また、開渠の越流堤から調整池へと越流した痕跡が確認された。

平成 26 年 12 月 23 日には、導水路の排水を促進するため、開渠の角落としを撤去して開渠内においても排水を完了した状況で、平成 26 年 12 月 27 日に、開渠内に堆積した雪を掘削して調査した。調査断面では、開渠敷（底部）まで全体が冰雪により閉塞しており、最大 20cm 程度の塊が確認された。

開渠に堆積したスノージャムの調査

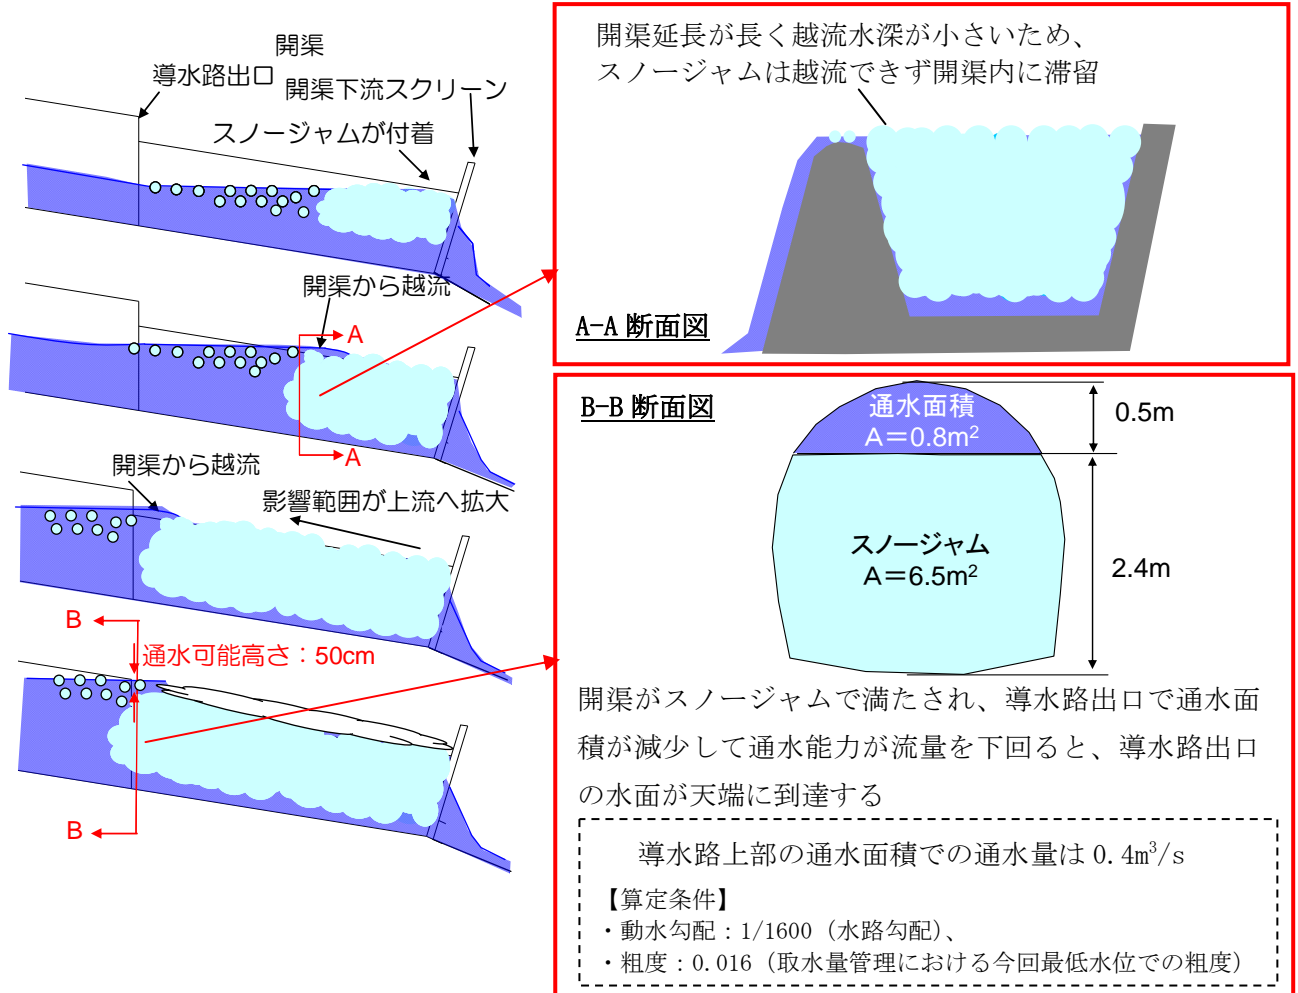
高野山調整池開渠へのスノー jams の滞留 (イメージ)

導水路出口では、スノー jams の堆積が確認されており、開渠下流に設置したスクリーンから上流の全長約 350m の開渠のほぼ全体にスノー jams が滞留した。

開渠へスノー jams が滞留したことにより、導水路の出口で通水面積が減少し、導水路トンネルの出口では、水面が天端に到達したものと推測される。

融雪後の平成 27 年 5 月中を目途に導水路出口にセンサーを設置し、監視を強化する。

導水路出口での監視強化が完了するまでの間は、高野山調整池開渠には角落としを設置しないこととし、スノージャムは調整池へ流下させて開渠水位を低く維持する。

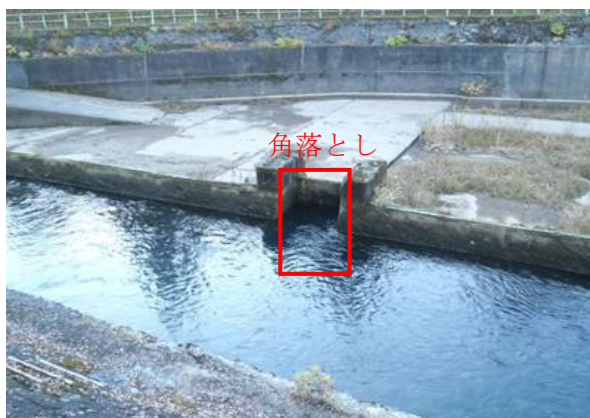
開渠の角落とし (通常時)

通常、開渠には角落としが設置されており、調査・点検のために平成 26 年 12 月 23 日に角落としを撤去した。この際、角落としより上流に残存していたスノー jams は調整池へと流下しており、現在は、開渠内にはほとんど水位がない。

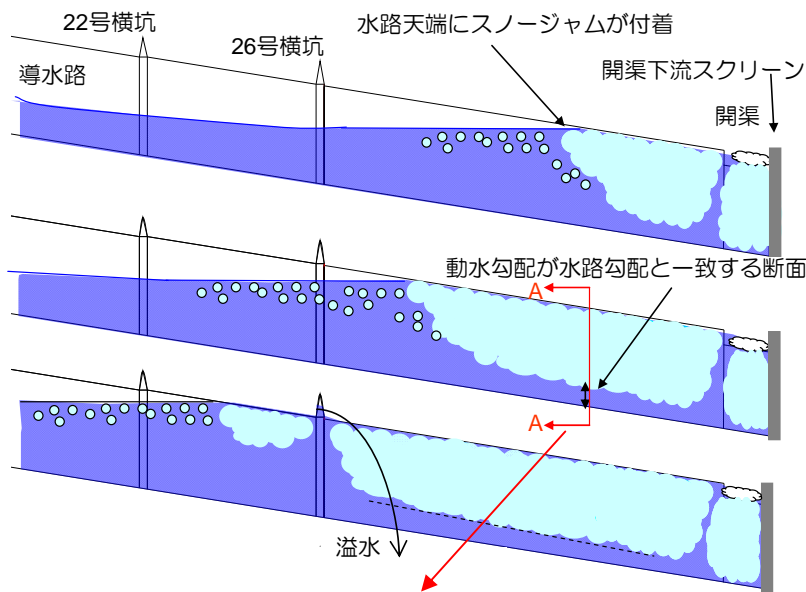
動水勾配が水路勾配と等しくなる条件

試算によれば、導水路の断面の78%にスノー
 ジャムが付着すると、動水勾配が水路勾
 配と等しくなる。26号横坑から導水路出口の5kmの間全てがこの状態になっていたと仮
 定すれば、導水路の通水を阻害したスノー
 ジャムは約3万m³となる。

導水路断面の78%にスノー
 ジャムが付着
 すると、動水勾配が水路勾配と等しくなる

上記のとおり、拘束力が移動力を上回る
