発電用原子炉施設故障等報告書

平成27年 4月13日

件名	福島第一原子力発電所 汚染水貯留設備 RO濃縮水貯槽（H6エリアC1タンク）からの漏えいについて
事象発生の日時	平成26年2月20日 0時43分 (福島第一規則第18条第12号に該当すると判断した日時)
事象発生の場所	福島第一原子力発電所
事象発生の発電用原子炉施設名	汚染水処理設備等 貯留設備（タンク等） 中低濃度タンク RO濃縮水貯槽
事象の状況	<p>1. 事象発生時の状況</p> <p>平成26年2月19日23時25分頃、タンクエリアパトロール中の協力企業の作業員が、H6タンクエリアに設置されている淡水化装置の逆浸透膜装置（以下、「RO装置」という。）の廃水（以下、「RO濃縮水」という。）を貯留するタンクのうち、C1タンクの上部より水が垂れていることを確認し、直ちに当社社員に連絡した。</p> <p>このため、2月20日0時00分頃、連絡を受けた水処理設備の運転管理を担当する当社社員（以下、「運転管理担当者」という。）は、C1タンク付近下部からタンク上部を見上げて状況を確認したところ、C1タンク天板部から水が漏えいしていることを確認した。</p> <p>また、同日0時10分頃、C1タンクに接続されたRO濃縮水貯槽の隔離弁の開閉状態を確認したところ、直列に並んでいる隔離弁3つのうち、第一隔離弁V-347（以下、「V-347」という。）は「閉」状態、その下流にある第二、及び第三隔離弁の2つについては「開」状態となっていることを確認した。</p> <p>漏えい発見当時、RO濃縮水をEエリアタンクへ移送していたが、運転管理担当者は、C1タンクのV-347の不具合により、C1タンクへRO濃縮水が流入している疑いがあると考え、同日0時30分頃、「開」状態の2つの隔離弁（第二、及び第三隔離弁）の閉操作を実施した。また、C1タンクの天板部に昇り、タンク点検口を開けてタンク内の水面を確認したところ、水位がタンクの天板部まで達していること、C1タンクから漏えいした水は、H6タンクエリア堰内に落ちる雨水を堰外に排出する目的で設置した雨樋を伝って、堰外にも漏えい（鉛筆1本程度の量）していることを確認した。その後、雨樋の先端をビニール袋で養生したことにより、堰外への漏えいは停止した。</p> <p>漏えいした水の表面線量測定を行った結果、$70\mu\text{m}$ 線量当量率（ベータ線）が50mSv/h、1cm 線量当量率（ガンマ線）が0.15mSv/hであった。</p> <p>本事象については、C1タンクに貯留されたRO濃縮水がH6タンクエリアの堰外へ漏えいした事象であったことから、同日0時43分に福島第一規則第18条第12号「発電用原子炉施設の故障その他の不測の事態が生じたことにより、核燃料物質等（気

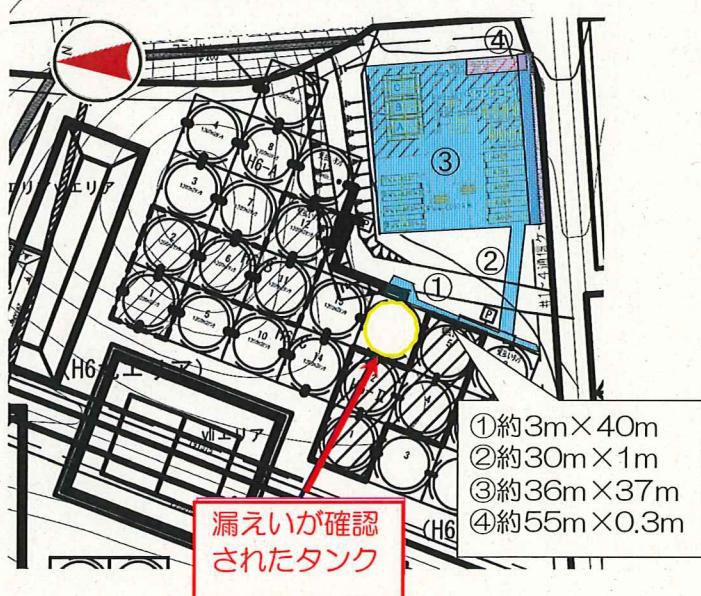
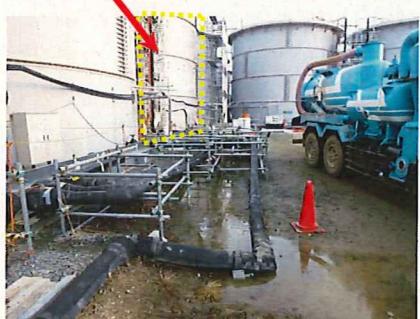
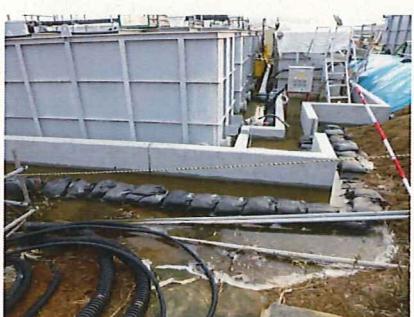
【H6 タンクエリア周辺の漏えい状況】

堰外へ漏えいした範囲は、H6タンクエリア堰近傍（C1タンク南方向沿い）に約 3m×40m、電気ケーブルが収納されているU字溝（近傍道路を跨いだU字溝）に約 30m×1m、淡水化装置（ボイラ設備）エリアに約 36m×37m、淡水化装置（ボイラ設備）エリアの東側の一部及び南側にある側溝（排水路には接続なし）に約 55m×0.3m であることを確認した。また、H6タンクエリアの堰近傍には排水路がないことを確認した。

- 堰の外へ流れた漏えい水 (100m³)
- ①H6タンクエリア堰近傍
 - ②電気ケーブルが収納されているU字溝
 - ③淡水化装置（ボイラ設備）エリア
 - ④側溝（排水路には接続なし）

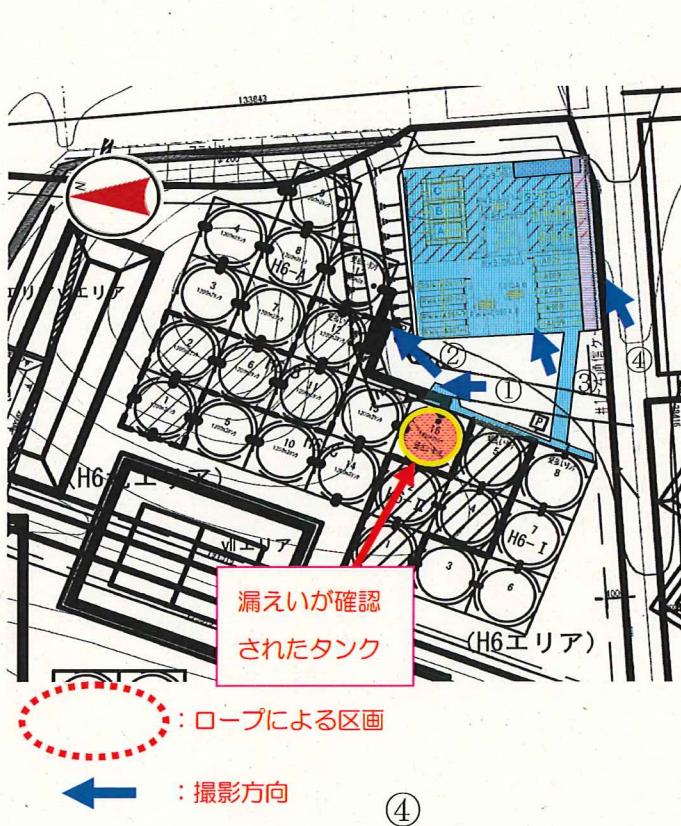
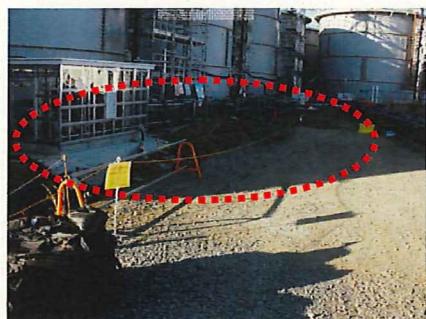
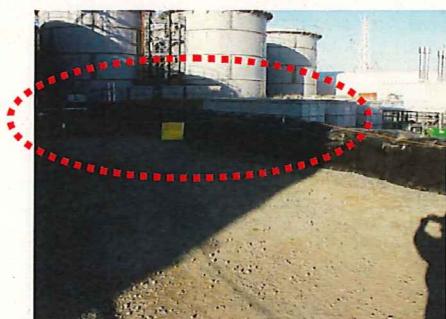
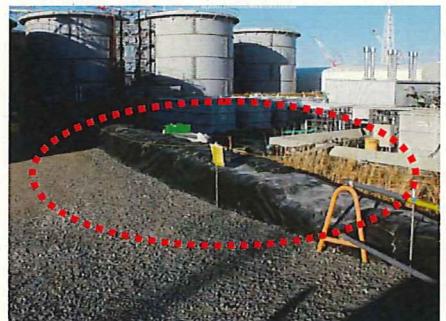
H6タンクエリアの区画状況

H6エリアのRO濃縮水漏えいした範囲の地表面にて高さ約3cmの位置で、 $70\text{ }\mu\text{m}$ 線量当量率（ベータ線）が約900mSv/h（H6タンクエリアの1cm線量当量率（ガンマ線）は0.1mSv/h）の場所を確認したことから、注意喚起のためロープによる区画を行った。

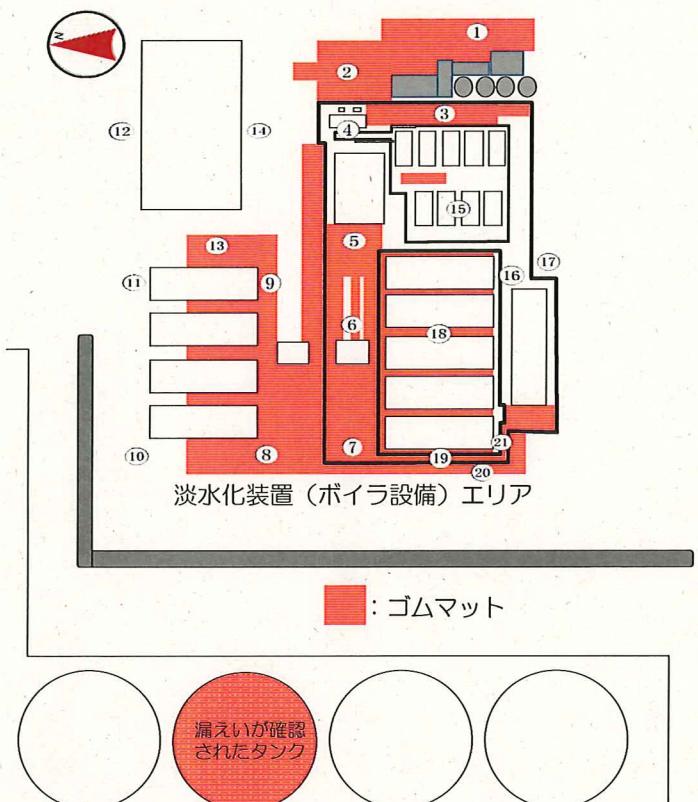
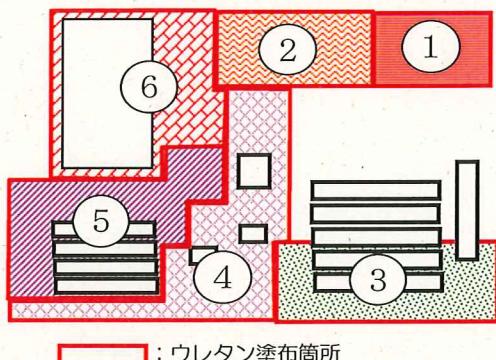
淡水化装置（ボイラ設備）エリア放射線測定結果

淡水化装置（ボイラ設備）エリア内
フェーシング処理実績

漏えいした水の影響で汚染されたエリア（淡水化装置（ボイラ設備）エリア）の線量を低減するため、2月21日～2月24日にかけて、ベータ線の遮へいを目的として線量低減シート（ゴムマット）を敷設するとともに、3月10日～3月19日にかけて、汚染拡散防止を目的に、線量低減シートの上から塗装によるフェーシングを実施した。

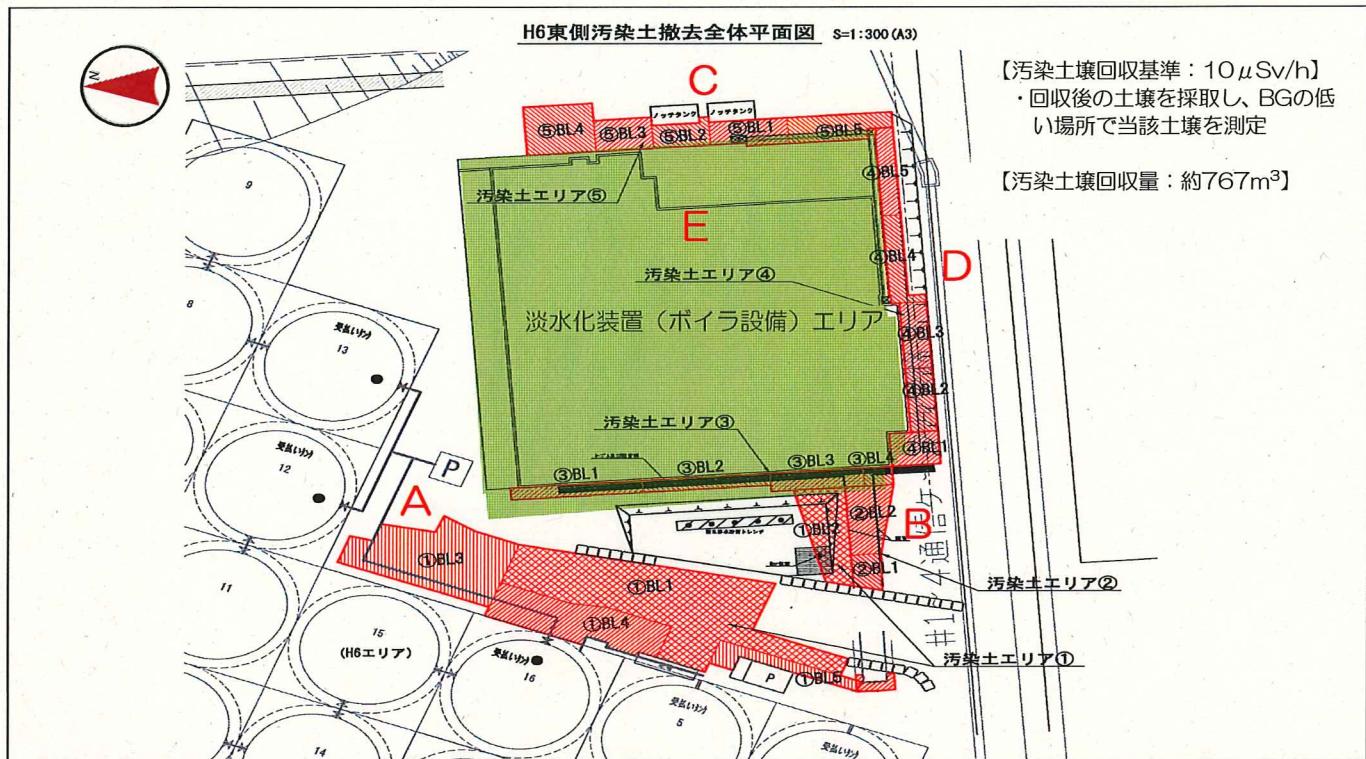
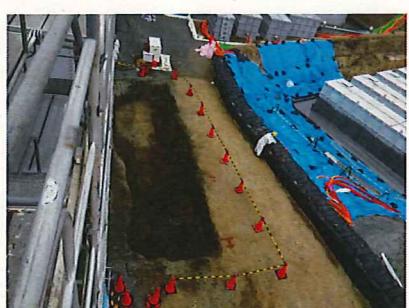
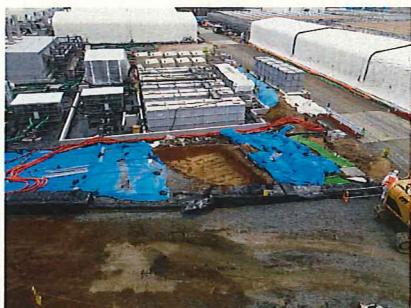
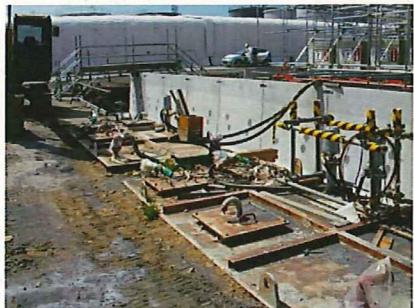
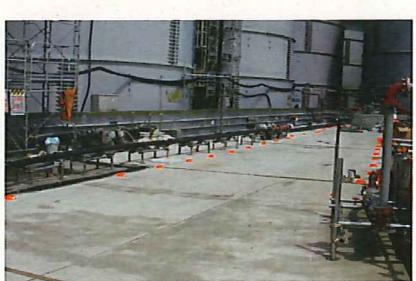
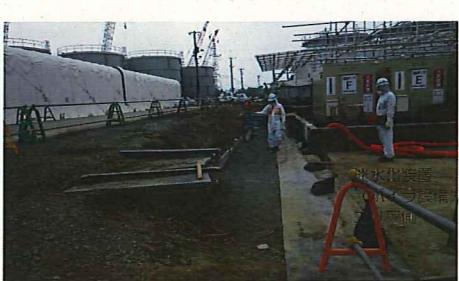
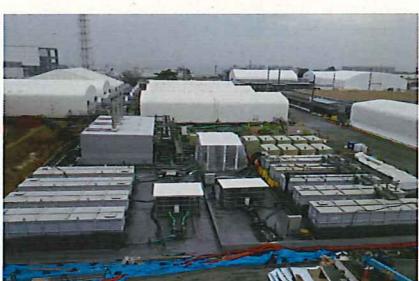
汚染土壤回収状況

■ : 【土壤回収範囲】
 ①～②H6タク脇
 ③～⑤】コンクリート基礎外周

■ : 【コンクリート基礎フェーシング範囲】

a. 漏えいにより汚染された土壤を出来る限り回収するため、重機により、2月22日～2月23日にかけて合計約 100m³、その後、7月までに累計で 767m³を掘削・回収した。

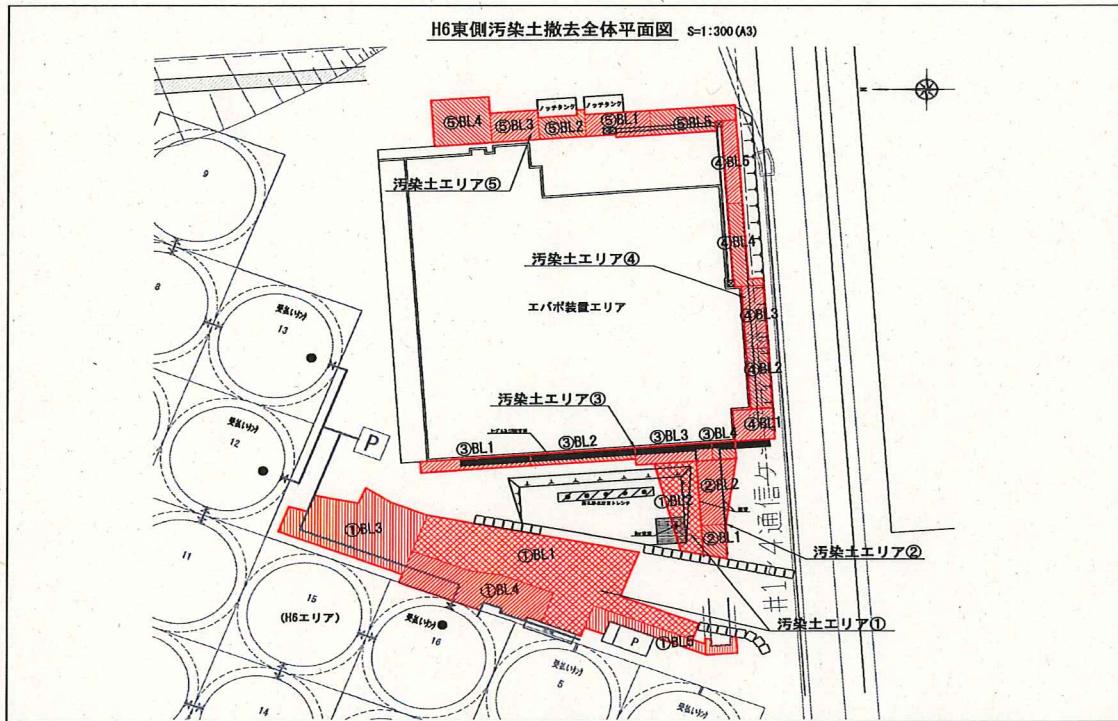
土壤掘削範囲における底面土壤の放射線測定結果

- b. 土壤回収後の掘削範囲については、底面の土壤をエリア毎に数カ所採取し、低線量エリアにて測定を行い、 0.01mSv/h ($70\mu\text{m}$ 線量当量率(ベータ線)) を下回ることを確認した。

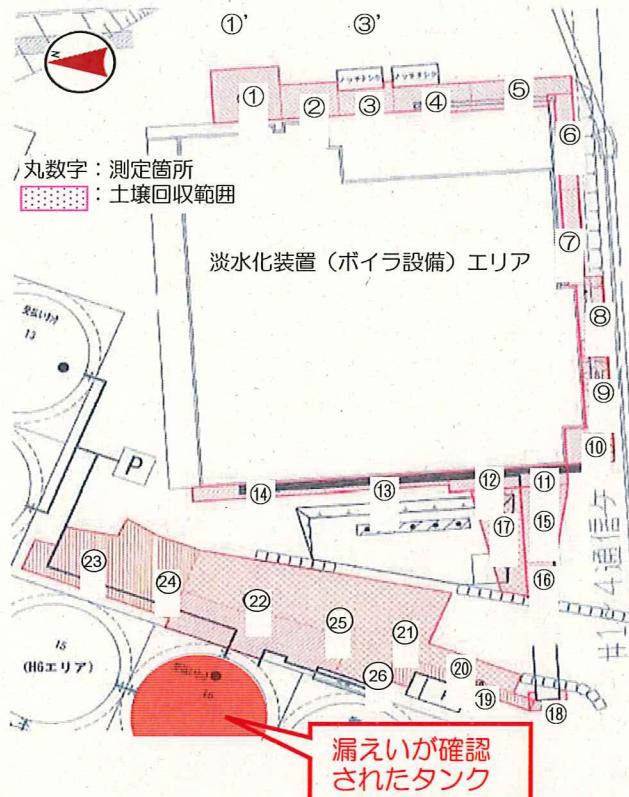
汚染土壤回収前後の周辺の放射線測定結果

- c. 土壤回収後の空間線量率(地上1m)は、配管等機器の表面に残った汚染等の影響により、ベータ線が測定されている箇所もあったが、空間線量率を低減するため、汚染箇所の洗浄を実施するとともに、洗浄で線量率が下がらない箇所についてはフェーシングを行った。

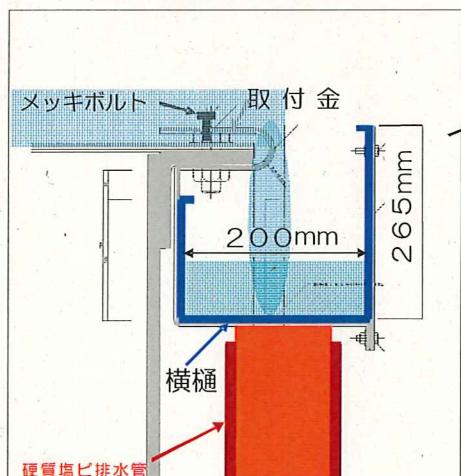
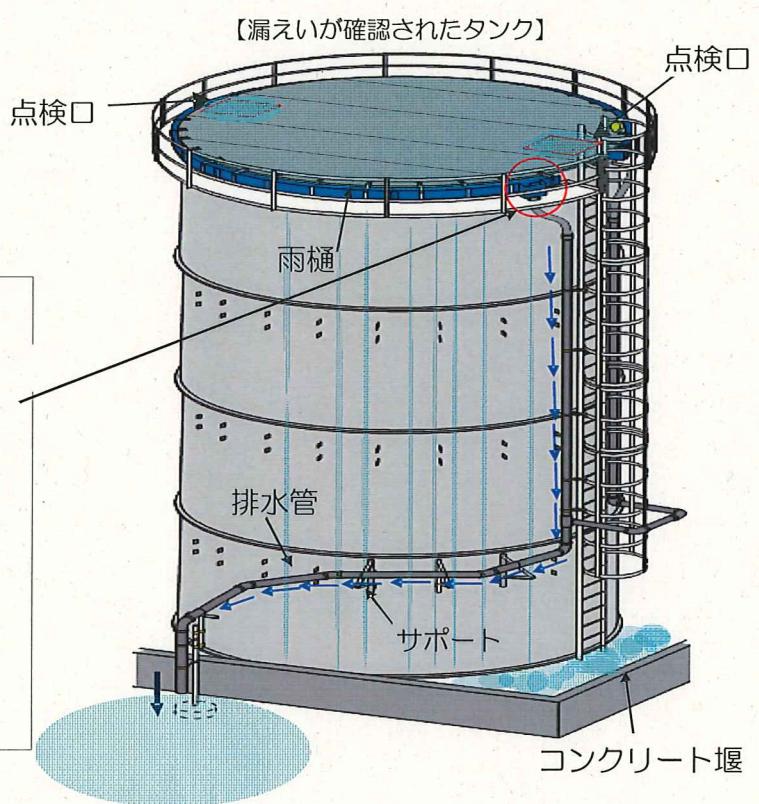
漏えい水の流出経路

- ①点検口から漏えいした水の大部分は、天板部の周囲に取り付けられた雨樋に流れ込み、雨樋を通じて、排水管からH6タンクエリアの堰外に漏えいした。
- ②点検口から漏えいした水の一部は、タンク側板の壁面を伝って、H6タンクエリアの堰内に漏えいした。

- 天板部から漏えいしたRO濃縮水が雨樋を伝って堰外へ漏えい
- 雨樋は堰内の雨水抑制対策として雨水を堰外に排出する目的で設置したもの

RO濃縮水が堰外に漏えい

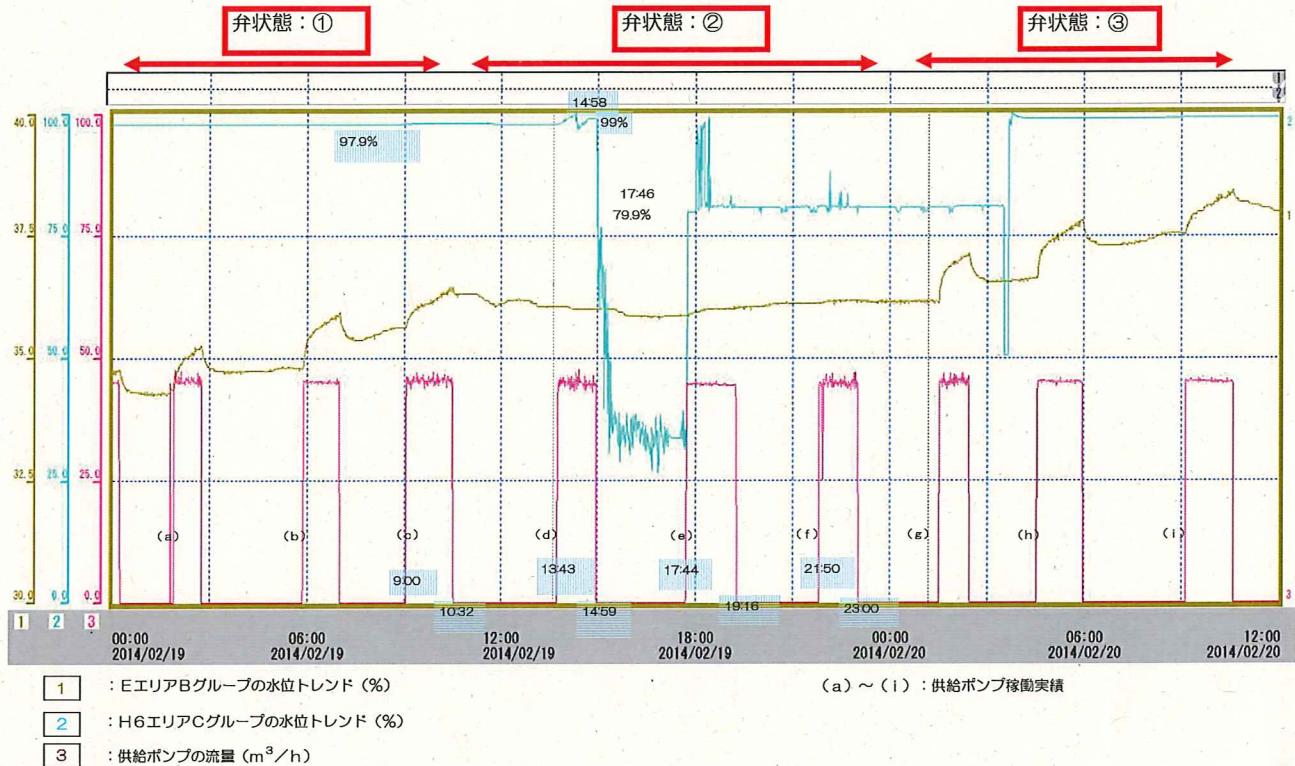
供給ポンプ運転状況およびタンク水位のトレンド

以上の調査結果から、2月19日のRO濃縮水移送において、13時43分～23時00分の時間帯では、Eエリアタンクの水位に上昇は認められず、C1タンクの水位に変動が認められたことから、同時間帯の移送中は、RO濃縮水がC1タンクに流入していたと推定した。

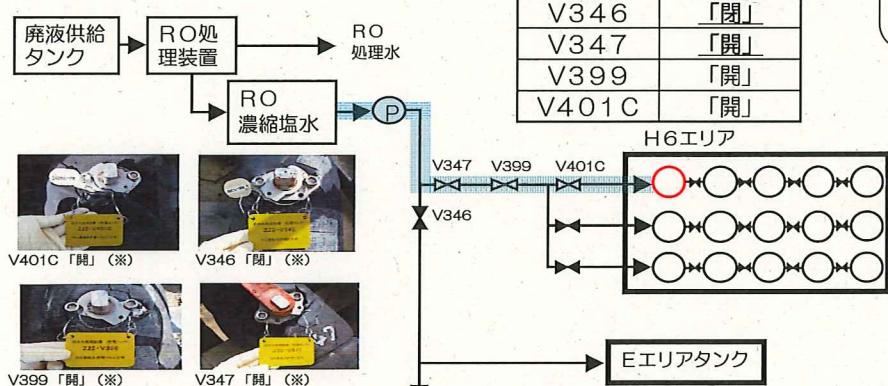
弁状態②

⑤2月19日の10時00分頃～11時00分頃にかけて、水処理設備の運転管理の改善の一環として、協力企業(以下、「B社」という。)によりタンク移送ライン等の隔離弁(V-346、V-347、V-399、V-401C他)に対して弁銘板取付作業が行われた。その作業の際に施工記録としてB社が撮影した写真を確認したところ、弁の開閉状態は、C1タンクに移送するライン構成となっていた。

(※) B社が各弁に銘板の取付を行った後、撮影したもの（2月19日）
写真撮影時刻は、V401C : 10:44, V399 : 10:45, V346 : 10:55, V347 : 10:57

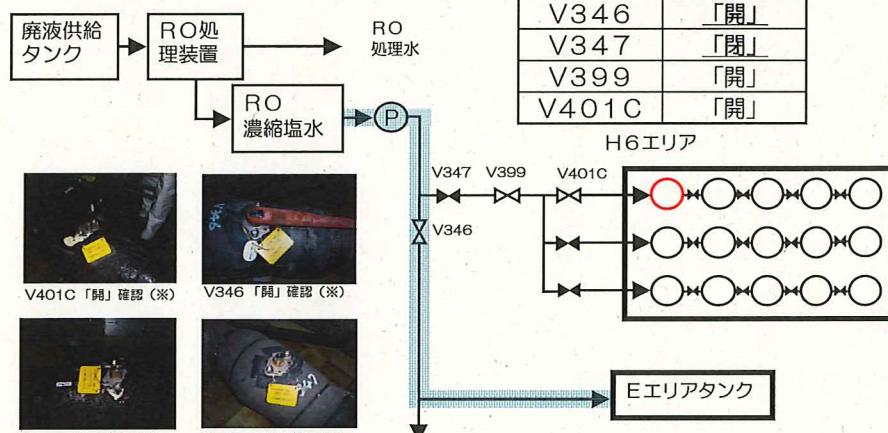
弁状態③

⑥また、C1タンクからの漏えい発生を確認（2月20日0時00分頃）後の0時10分頃に運転管理担当者が隔離弁の状態を確認したところ、弁の開閉状態は、Eエリアタンクに移送するライン構成となっていた。その際、現場の弁を確認した記録として、弁の開閉状態の写真を撮影している。

(※) 運転管理担当者が、弁開閉状態を確認した際に撮影したもの（2月20日）
写真撮影時刻は、V401C : 0:26, V399 : 0:27, V347 : 0:29, V346 : 0:30

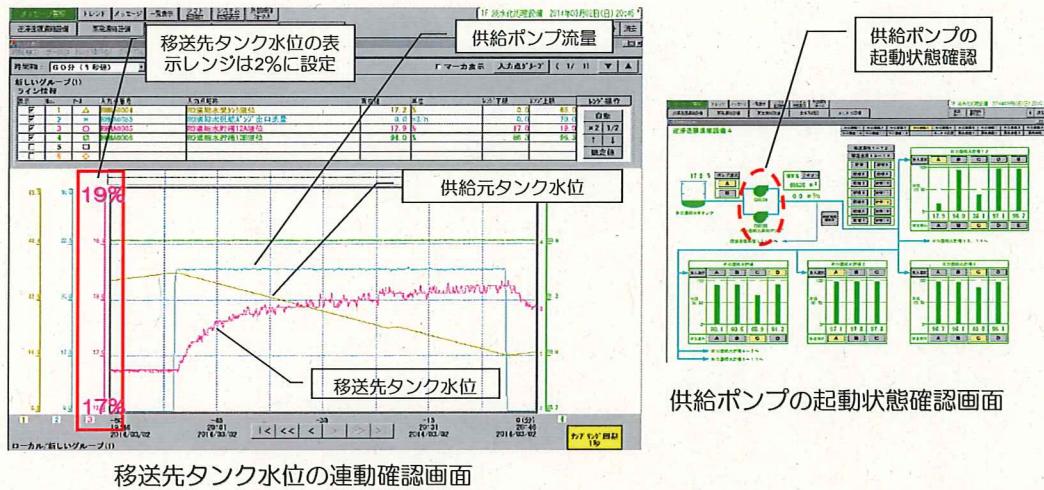
〈トレンド監視改善のイメージ〉

このため、水位監視に必要な供給ポンプの間欠運転によりタンク水位が運動（上昇）することの確認、タンク水位の上昇に応じた適切なレンジ設定^{*2}が行われない結果となり、Eエリアタンク水位の異常な兆候を認識しにくい状況となっていた。

供給ポンプの起動状態と移送先のタンク水位が運動していることを定期的（1時間毎）に適切なレンジ（2%程度）のトレンドで監視することをルール化

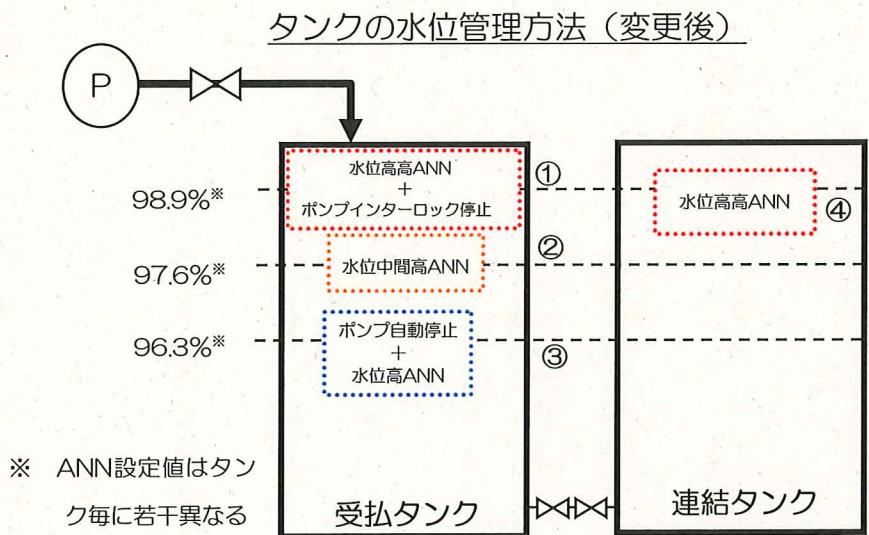
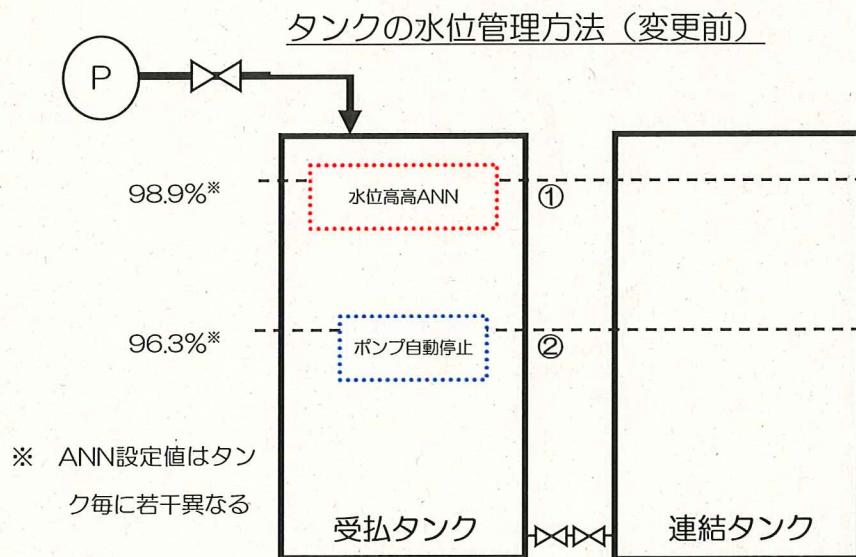
〈受払タンクの水位高高警報／ポンプインターロック追加〉

②移送先となっていないタンク群の受払タンクで「液位高高」警報が発生した場合に、供給ポンプを停止するインターロックがなかった。

- ① 水位高高ANN に加え、ポンプのインターロック停止機能を追加（受入中タンクでない場合でもポンプを強制停止）
- ② 水位高高ANNの前段階として、水位中間高ANNを設定
- ③ 受入中タンクとなっている場合のポンプ自動停止機能に加え、水位高ANNを設定
- ④ 連結タンクに対しても水位高高ANNを設定

- ① 受払タンクに対して水位高高ANNを設定
- ② 移送先となっている受払タンクの水位高でポンプ自動停止

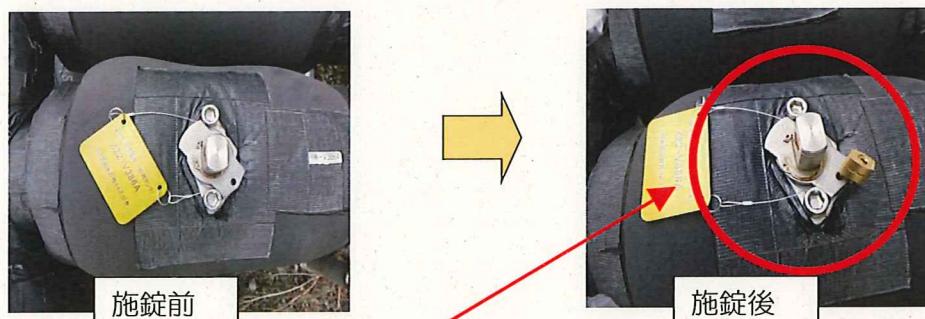
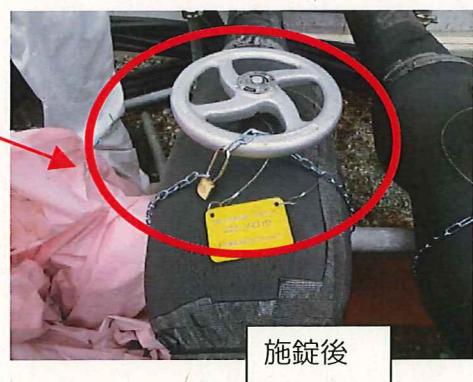
〈弁施錠状態〉

①弁が容易に開閉操作可能な環境であった。

①容易に開操作ができないよう弁に施錠すると共に、施錠した弁の鍵の扱いは操作に関わる者（当社水処理設備部門の運転管理部門及び委託運転員）に限定し管理する。（7月完了※4）
