## 発電用原子炉施設故障等報告書

東京電力株式会社

**福島第一原子力発電所  
4000トン鋼製角形タンク群からの漏えいについて**

平成26年12月 提出  
平成27年 4月 補正  
東京電力株式会社

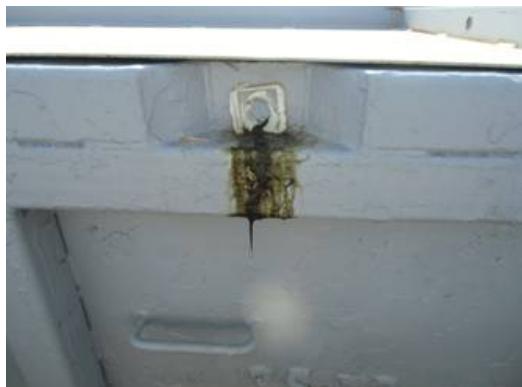
当該ボルト部の隙間から貯留水が漏えいしており、当該ボルト部の周りには藻が付着した状態であった。

また、当該タンク内の水位は当該ボルト部より高い位置にあり、タンク水面には藻が浮いた状態であった。

No. 1-3タンク現場状況

このため、当該ボルト部をビニール袋にて養生するとともに、当該タンクと連結しているノッチタンク間の連結弁を閉止した。

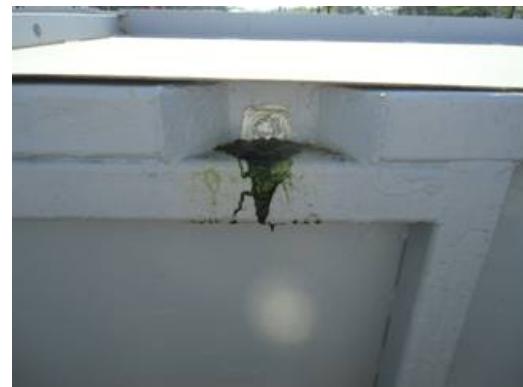
No. 1-5タンク現場状況

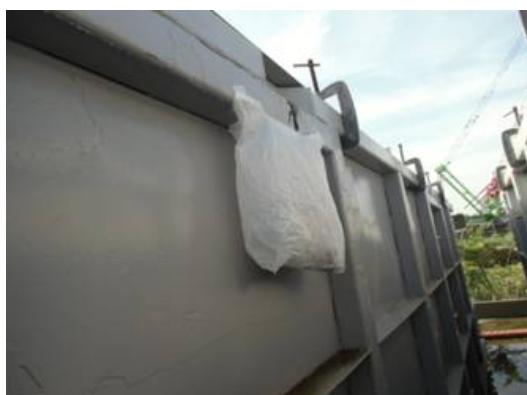
ビニール袋による養生状況

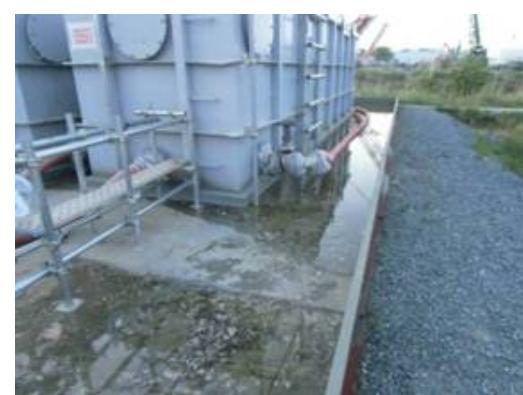
当該堰内の状況

当該タンクから漏えいした貯留水の一部が当該堰内に溜まっていた雨水に混入したことから、平成26年6月3日に堰内溜まり水（約4m<sup>3</sup>）を回収し、3000トンノッチタンク群へ移送した。

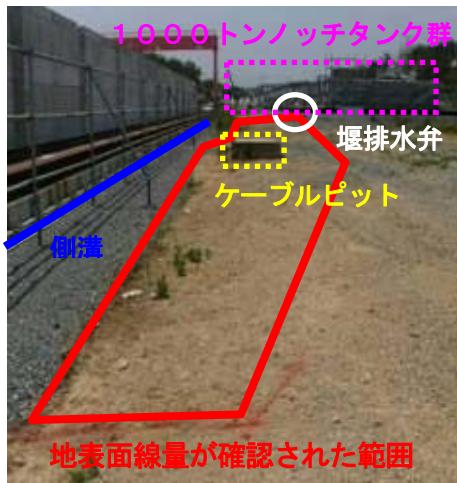
漏えい発見時において、当該堰内に溜まった水の排水弁から堰外への流出は確認されなかったものの、漏えい発見以前の堰外への流出有無を確認するため、排水弁及び堰外周辺における地表面の放射線量（以下、「地表面線量」という。）（70μm線量当量率（ベータ線））を測定したところ、排水弁1箇所から約40m先までの連続的な範囲で0.004～0.028mSv/hの放射線量があることを確認した。

以上の測定結果から、当該タンクから漏えいした貯留水が当該堰外へも流出したものと判断した。

当該堰外周辺の状況

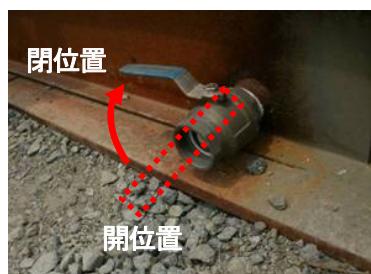
当該堰には、堰内に溜まった雨水を排水するための排水弁（2箇所）が設けられており、排水弁は「閉」としていなかった。

当該堰排水弁（閉状態）

ノッチタンク群にある全ての堰排水弁について「閉運用」とした。

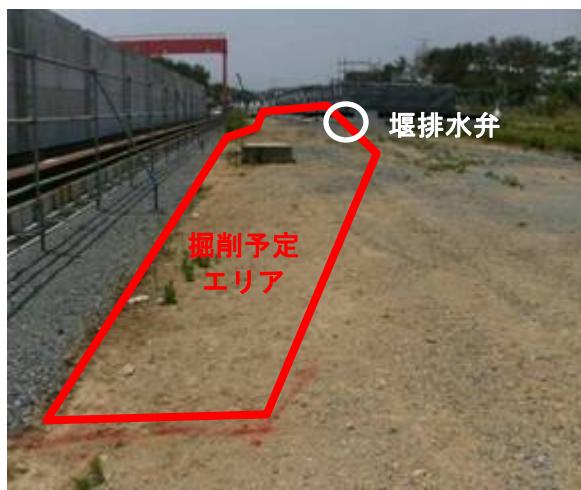
土壤掘削前の状況

当該タンクから漏えいした貯留水の一部が当該堰外へ漏えいし、周辺の土壤に染みこんだと考えられることから、平成26年6月5日から6月7日にかけて漏えい範囲（地表面線量が確認された範囲）の土壤を掘削・回収した。（最終的な掘削範囲は約41m×約5m×深さ約0.1～0.3m、回収した土壤の量は約31m<sup>3</sup>）

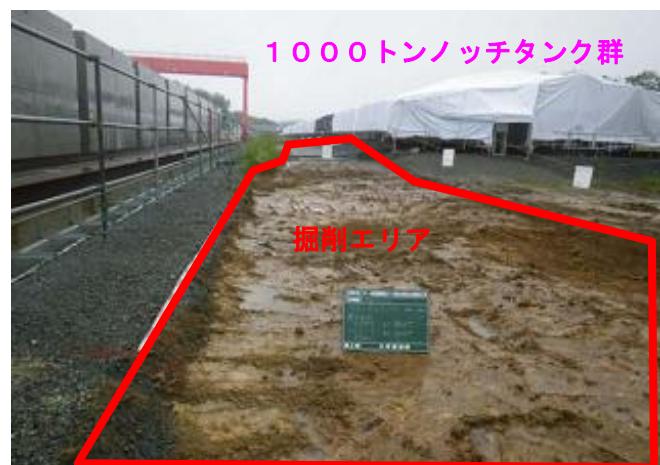
その結果、掘削前の地表面線量（70 μm 線量当量率（ベータ線））が最大0.028mSv/h であったのに対して、掘削後の地表面線量（70 μm 線量当量率（ベータ線））は回収目標としている0.010mSv/h 未満まで低下したことから、漏えい水が染み込んだ土壤は回収できたものと判断した。

土壤掘削・回収後の状況

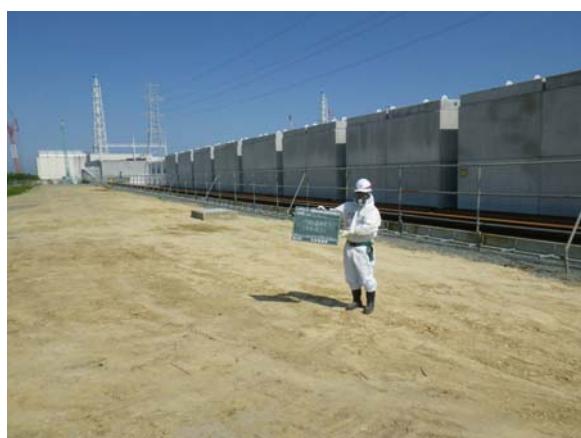
土壤埋め戻し後の状況  
(写真は逆方向から撮影)

なお、回収した土壤については、スラッジ貯蔵建屋東側のノッチタンクに保管するとともに、別の場所から運んだ土壤にて掘削箇所の埋め戻しを実施した。

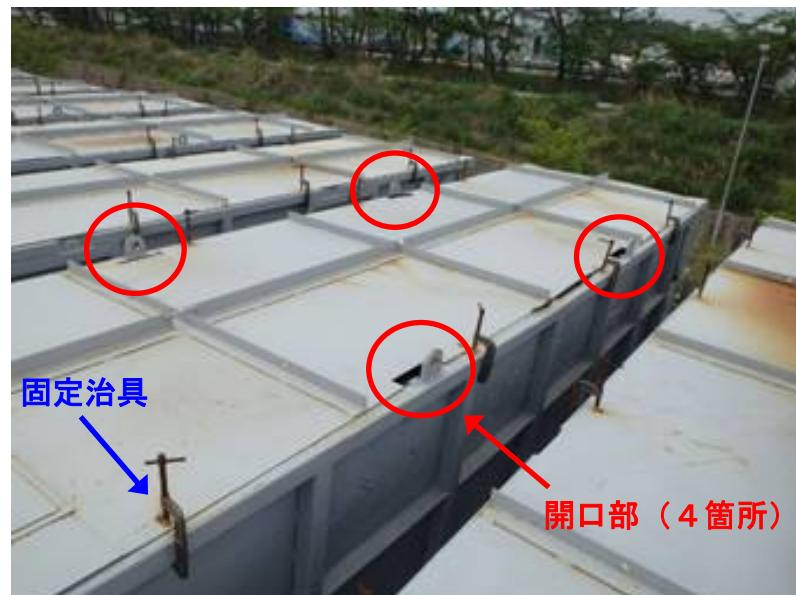
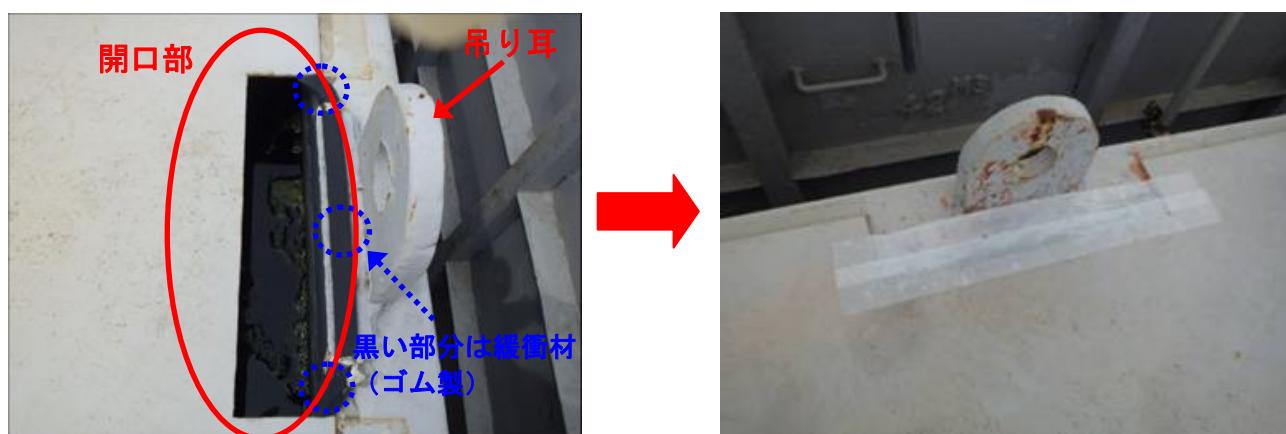
ノッチタンク天板開口部の状況

漏えい発生後の現場確認において、当該タンクと連結している一部のノッチタンクで、タンク天板に開口部（タンク天板とタンク側板上端部にある吊り耳との間で隙間）があることを確認した。

また、開口部（隙間）の大きさは最大で約 35cm × 約 8cm であった。

タンク天板の開口部から雨水が浸入することによって、連結しているタンク水位が上昇して更なる漏えいに繋がる可能性があること、また、開口部からの雨水の浸入によって今回の漏えいに至った可能性があることから、平成26年6月3日にタンク天板の開口部をシールテープで目張りした。

シールテープによる  
開口部の目張り状況

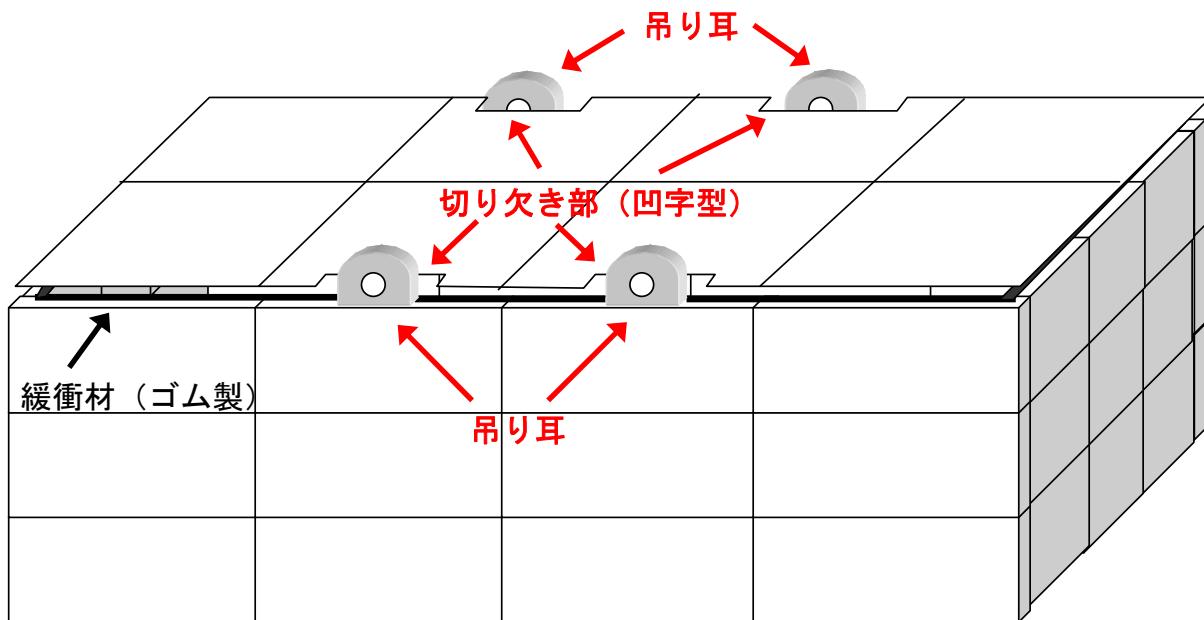
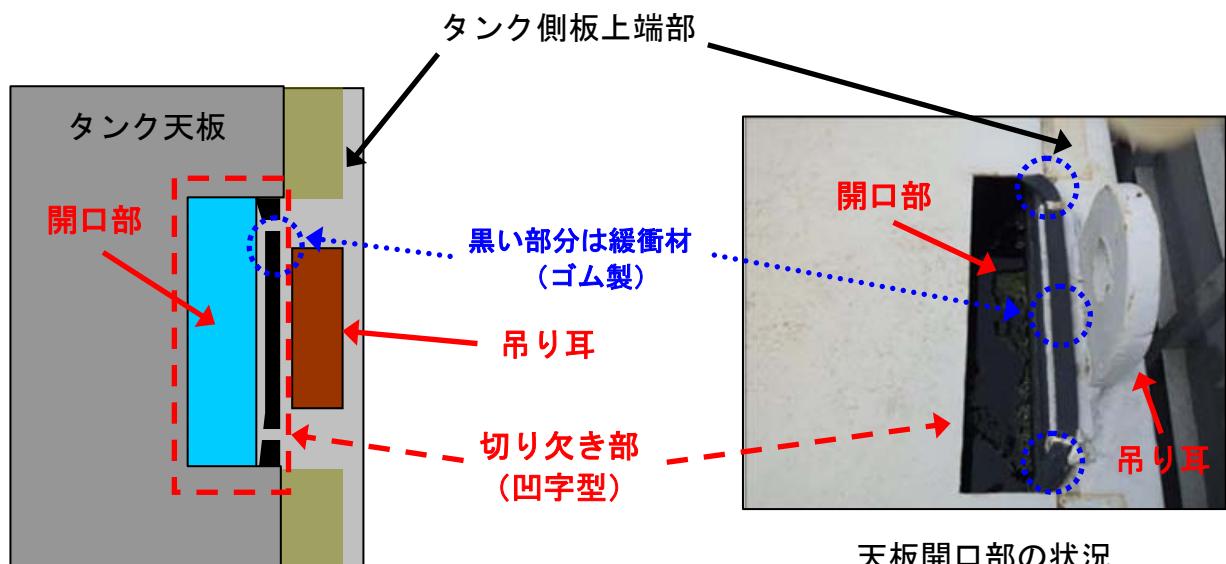
ノッチタンク天板開口部の状況

当該タンクと連結しているノッチタンク 18 基のうち、タンク側板上端部に吊り耳が施されたノッチタンク 9 基において、タンク天板に開口部（タンク天板とタンク側板上端部にある吊り耳との間で隙間）があった。

タンク天板の開口部は、タンク 1 基あたり 4 箇所で確認され、その部分はタンク天板を設置する際にタンク側板上端部にある吊り耳と干渉することから、干渉する部分のタンク天板を凹字型に切り欠いた構造となっていた。

タンク側板上端部に吊り耳が施された 75 基のノッチタンクのうち、上記を含めた 45 基のノッチタンクで、タンク天板の切り欠き部に同様の開口部があった。

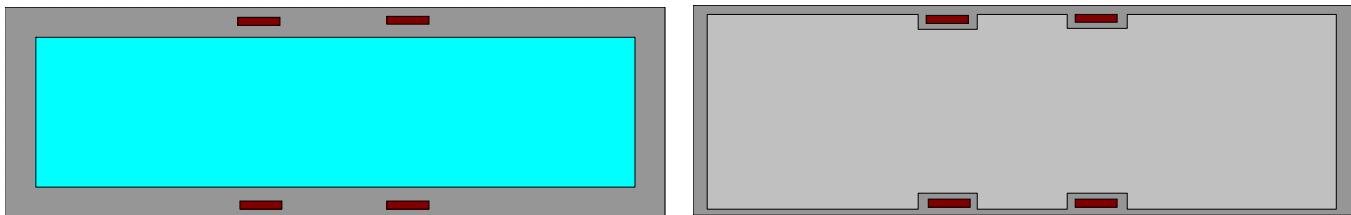
## タンク設置段階

タンク設置段階ではタンク天板の切り欠き部とタンク側板上端部にある吊り耳との間に隙間はなし

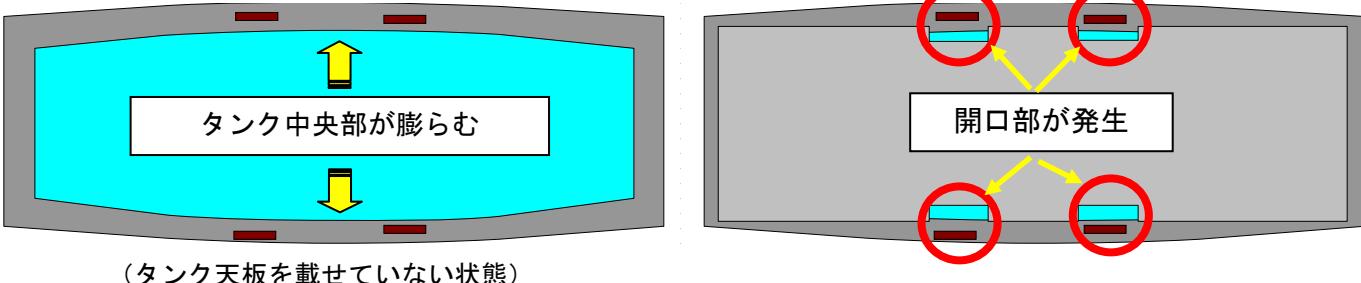
## 堰内雨水貯留後

ア堰内雨水を移送した段階においては、タンク天板に開口部は確認されていないこと、漏えい発生後の状況調査でタンク天板に開口部が確認されていることから、平成25年10月頃に汚染水タンクエリア堰内雨水を1000トンノッチタンク群へ移送した以降にタンク本体が膨らんだことによって、タンク天板に開口部ができたものと推定した。

ノッチタンク内に堰内雨水を貯留したことによってタンク中央部が外側に膨らみ、タンク天板の切り欠き部とタンク側板上端部にある吊り耳との間に隙間（開口部）が発生

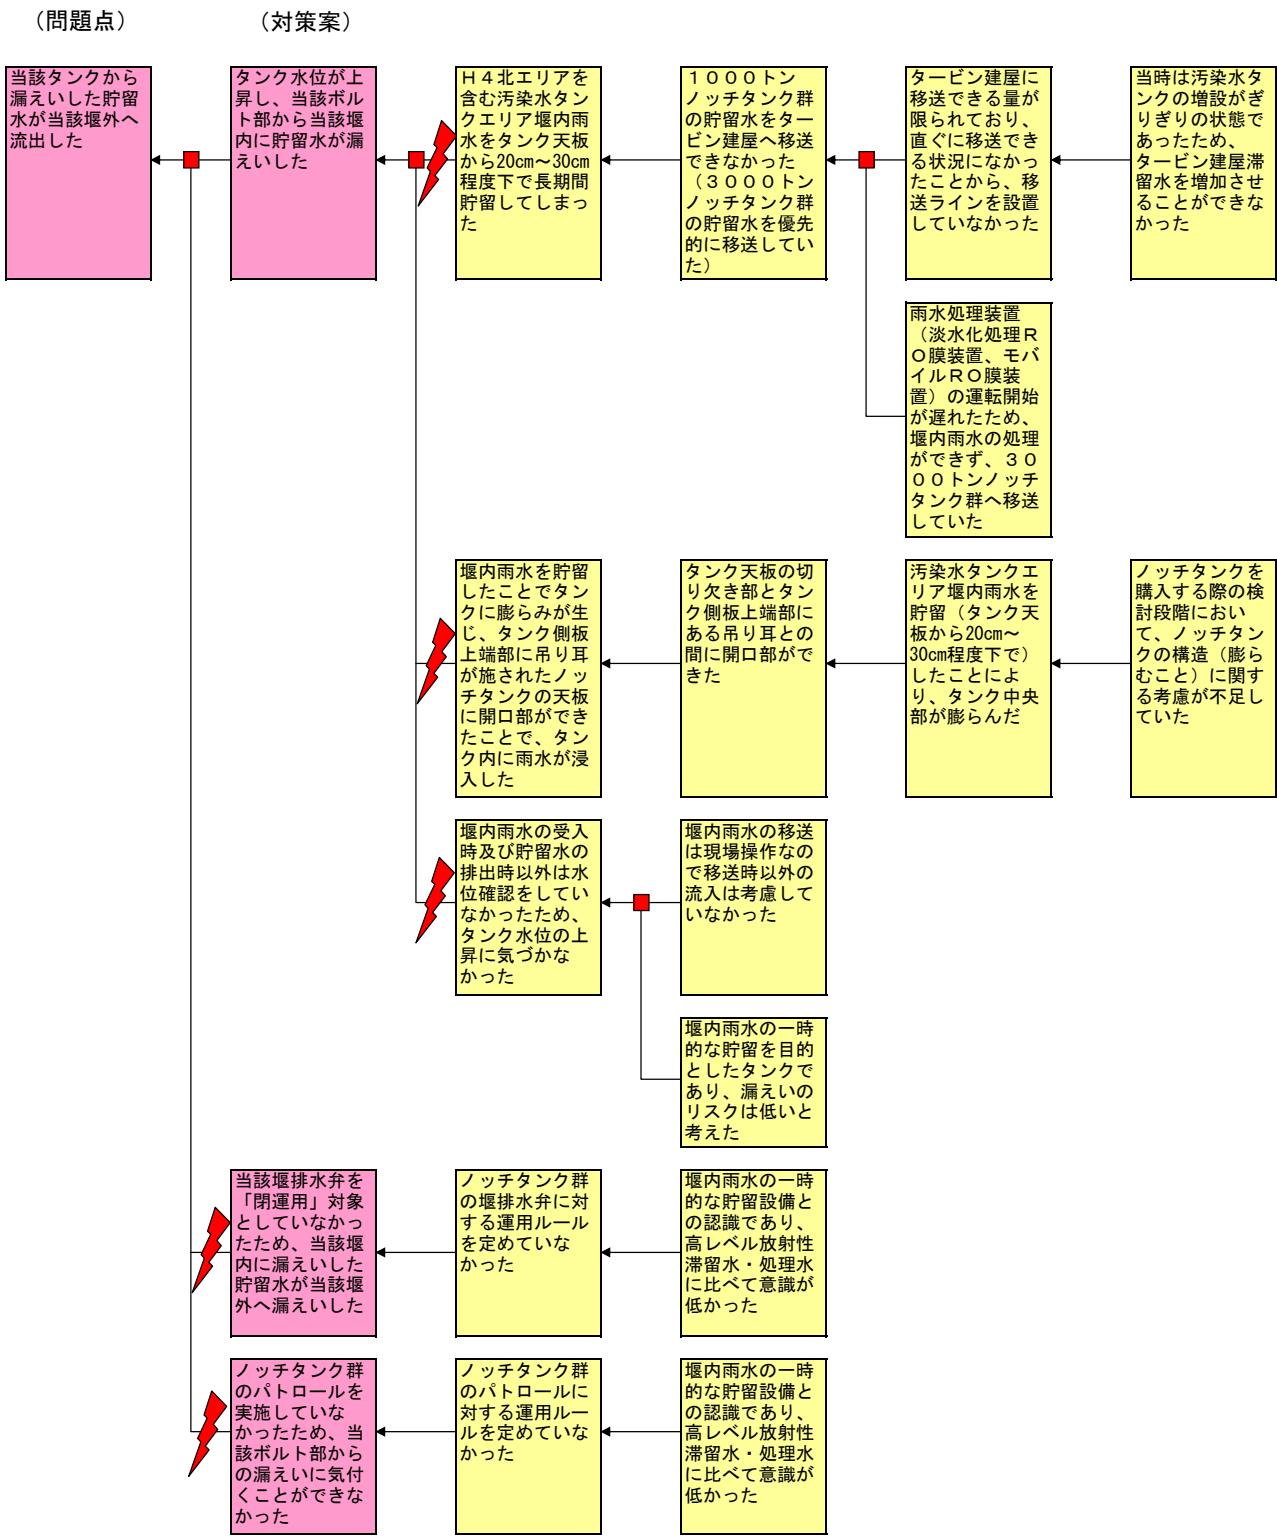
## ノッチタンク群からの漏えいに係わる背後要因図

- (1) 当該タンク水位が上昇したため、当該ボルト部から当該堰内に貯留水が漏えいした。
- (2) 当該堰排水弁を「閉運用」対象としていなかったため、当該堰内に漏えいした貯留水が当該堰外へ漏えいした。
- (3) ノッチタンク群のパトロールを実施していなかったため、当該ボルト部からの漏えいに気付くことができなかった。

- (1) 当該タンク水位が上昇したことの背後要因
  - a. H4北エリアを含む汚染水タンクエリア堰内雨水をタンク天板から20cm～30cm程度下で長期間貯留してしまった。
  - b. 堰内雨水を貯留することでタンクに膨らみが生じ、タンク側板上端部に吊り耳が施されたノッチタンクの天板に開口部ができることで、タンク内に雨水が浸入した。
  - c. 堰内雨水の受入時及び貯留水の排出時以外はタンク水位を確認していなかったため、タンク水位の上昇に気づかなかった。
- (2) 当該堰排水弁を「閉運用」対象としていなかったことの背後要因  
高レベル放射性滞留水・処理水貯留設備については、堰排水弁を「閉運用」としていたが、ノッチタンク群は汚染水タンクエリア堰内雨水の一時的な貯留設備との認識であったことから、堰排水弁を「閉運用」対象としていなかった。
- (3) ノッチタンク群のパトロールを実施していなかったことの背後要因  
高レベル放射性滞留水・処理水貯留設備については、定期的なパトロールの実施等を定めていたが、ノッチタンク群は汚染水タンクエリア堰内雨水の一時的な貯留設備との認識であったことから、パトロール対象設備から外れてしまっていた。
