福島原子力事故発生後の詳細な進展メカニズムに関する

未確認・未解明事項の
調査・検討結果のご報告

～ 第3回進捗報告 ～

東京電力株式会社

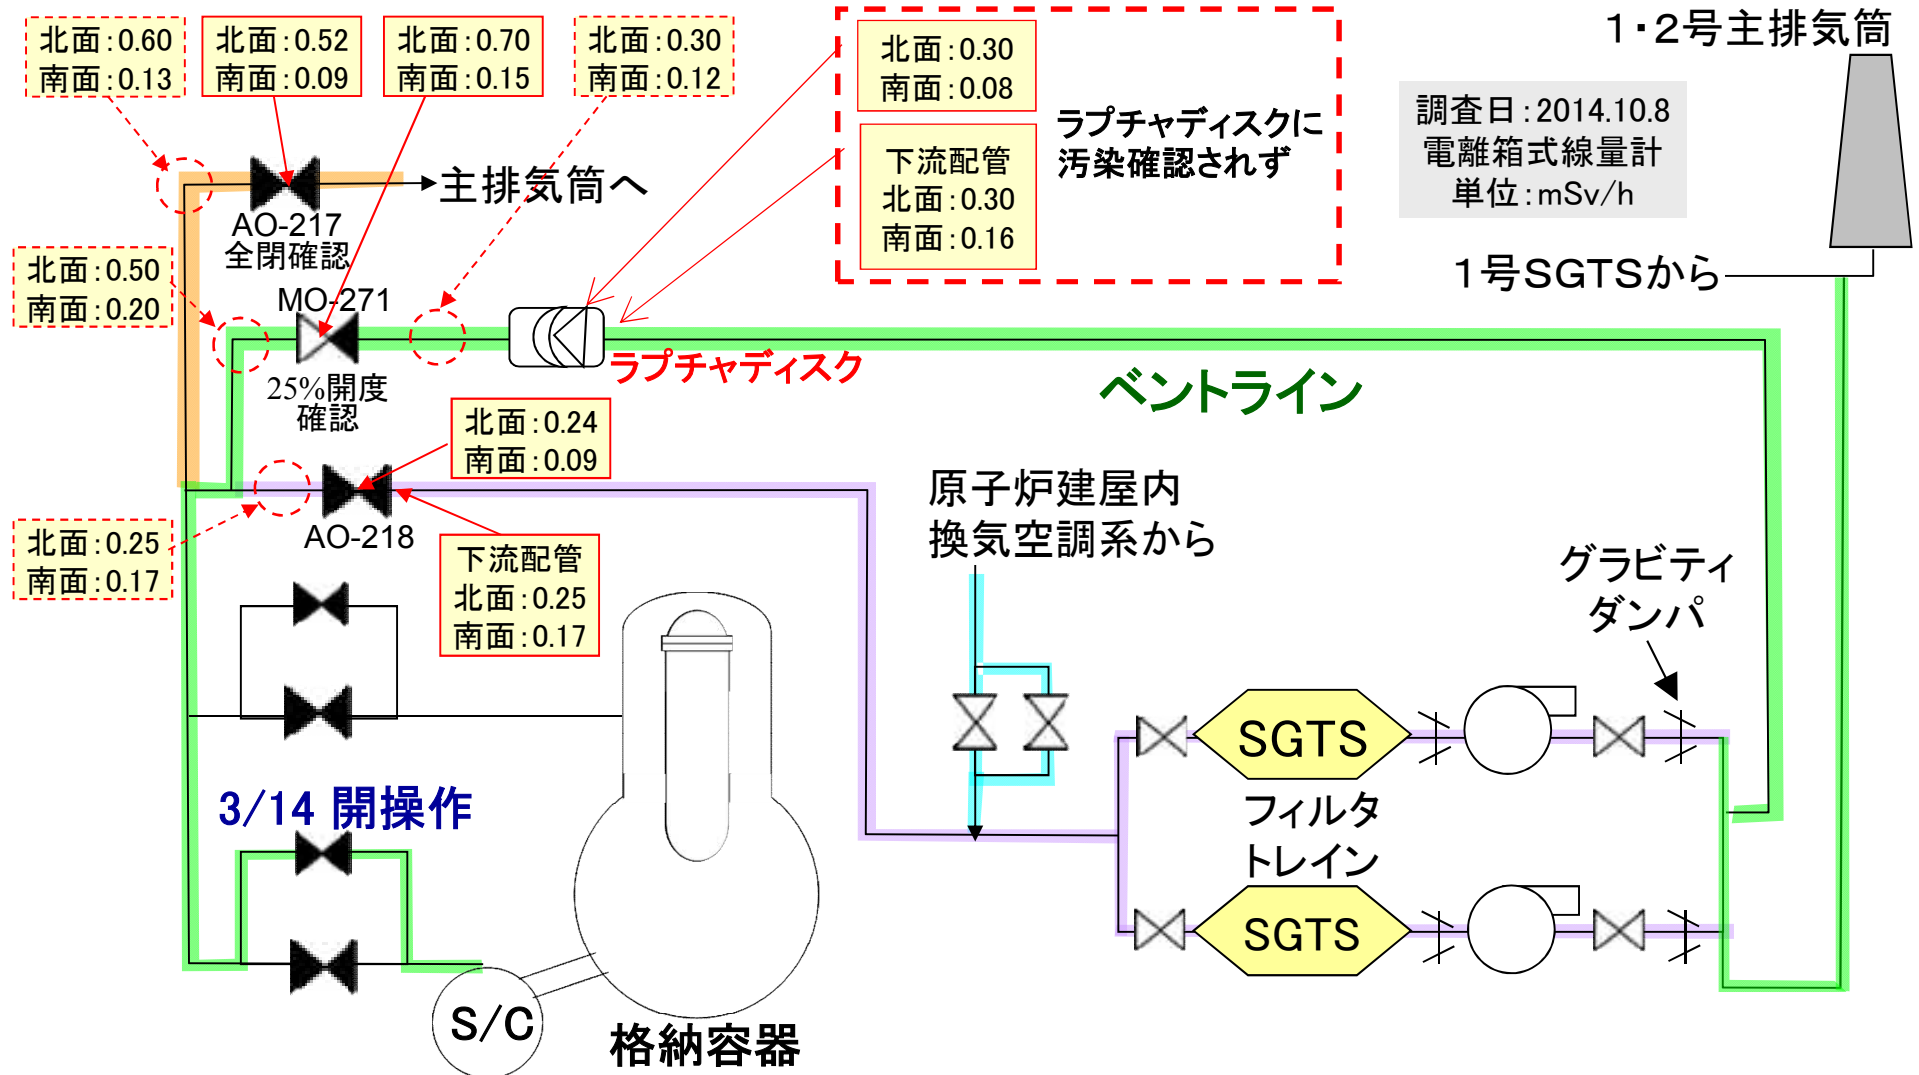
(3) 線量調査結果～ラプチャディスク周辺～

★配管表面線量の「北面」とはSGTSフィルタ側から測定したもの。「南面」は配管が遮へいとなって、値が低くなる。これはSGTSからの線量が支配的で、配管の汚染は検知できないレベルであることを意味する。

ラプチャディスク近辺では汚染は確認されなかった。
⇒ラプチャディスクは作動しなかった可能性が高い。

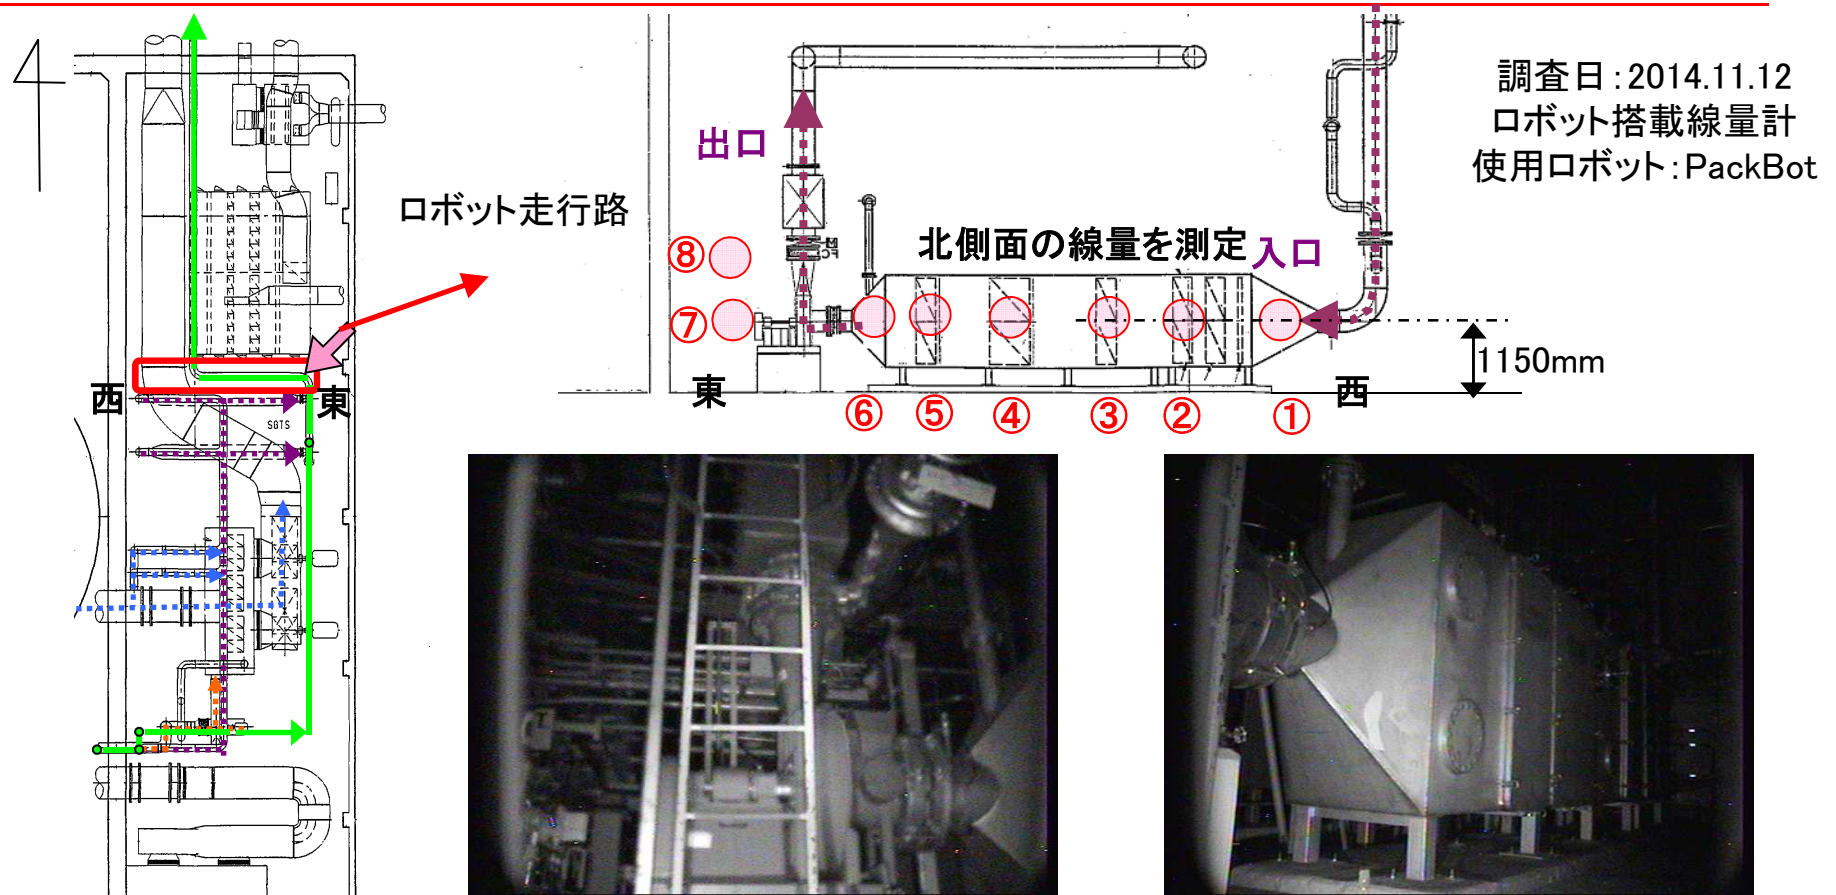
(4) 線量調査結果～SGTSフィルタトレイン(A)～

測定場所	⑧-A	⑦-A	⑥-A	⑤-A	④-A	③-A	②-A	①-A
	測定高さ	2170mm	1150mm	1150mm	1150mm	1150mm	1150mm	1150mm
線量率	79mSv/h	85mSv/h	400mSv/h	1Sv/h*	460mSv/h	220mSv/h	140mSv/h	69mSv/h

*) フィルタトレイン表面から約20cm離れた位置(フィルタ中心面より約65cm)で測定した線量値

SGTSフィルタ(下流側)に高汚染を確認
⇒放射性物質を含む気体が、SGTSを逆流しており、その要因としては以下の可能性が考えられる。
可能性①2号機のベントによるまわりこみ
可能性②1号機のベントによるまわりこみ

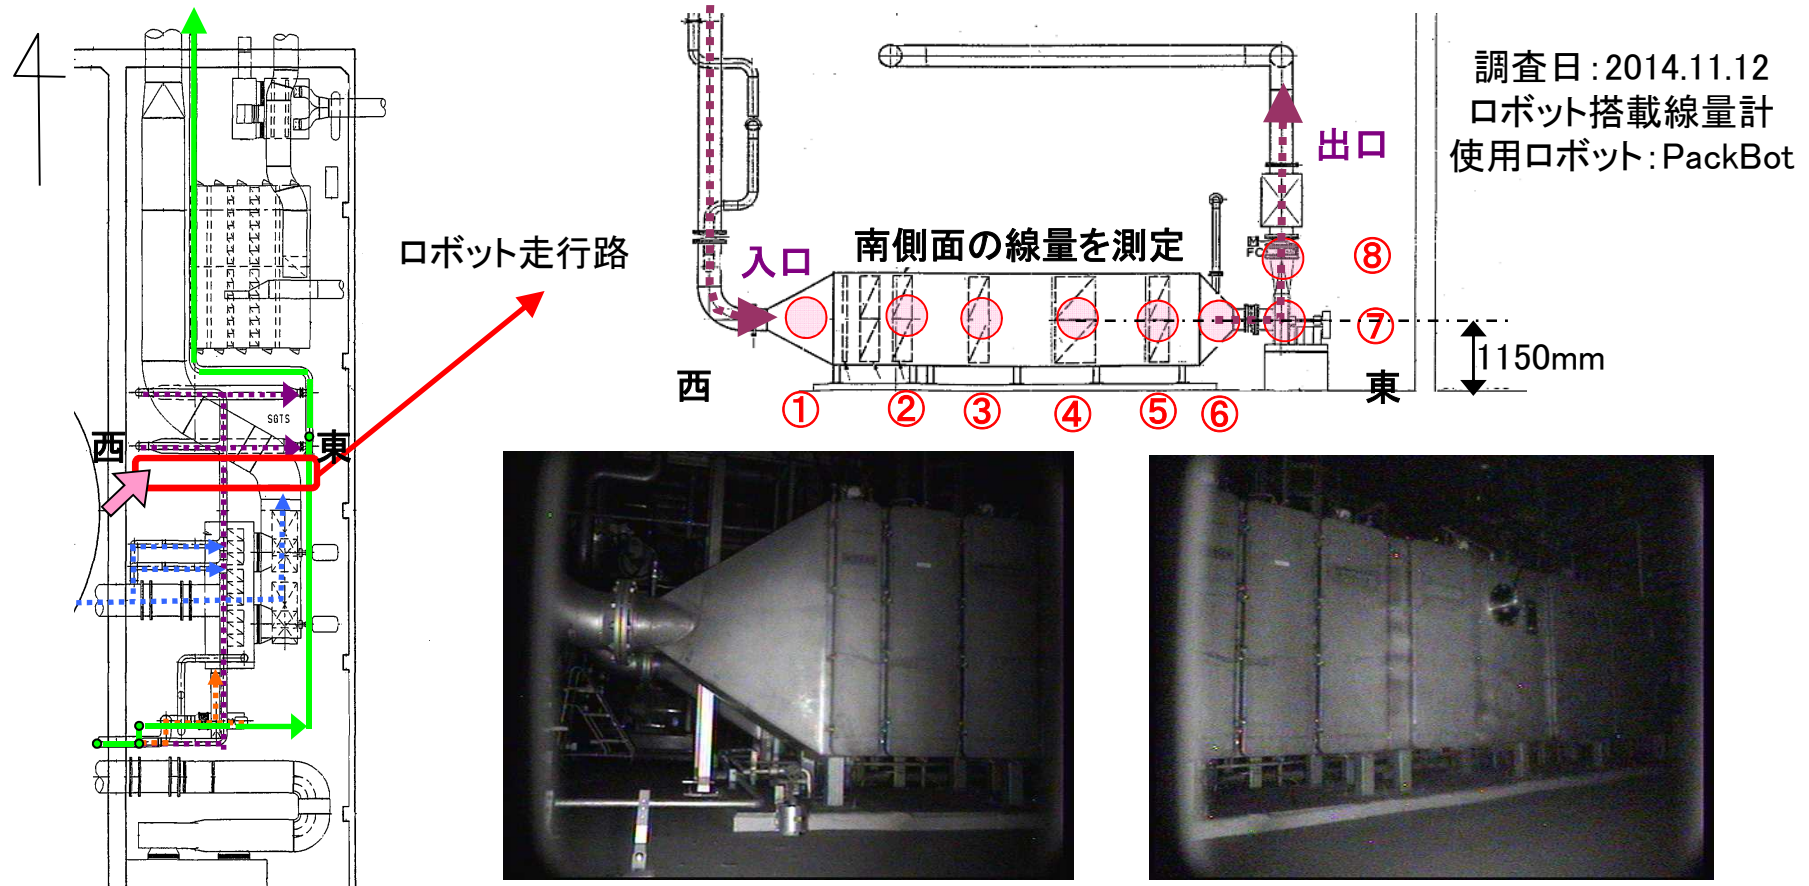
(4) 線量調査結果～SGTSフィルタトレイン(B)～

測定場所	①-B	②-B	③-B	④-B	⑤-B	⑥-B	⑦-B	⑧-B
	入口部	プレフィルタ	HEPAフィルタ	チャコールフィルタ	HEPAフィルタ	出口部	出口配管	出口配管
測定高さ	1150mm	1150mm	1150mm	1150mm	1150mm	1150mm	1150mm	2170mm
線量率	15mSv/h	29mSv/h	44mSv/h	160mSv/h	850mSv/h *	500mSv/h	210mSv/h	120mSv/h

*) フィルタトレイン表面から約20cm離れた位置(フィルタ中心面より約65cm)で測定した線量値

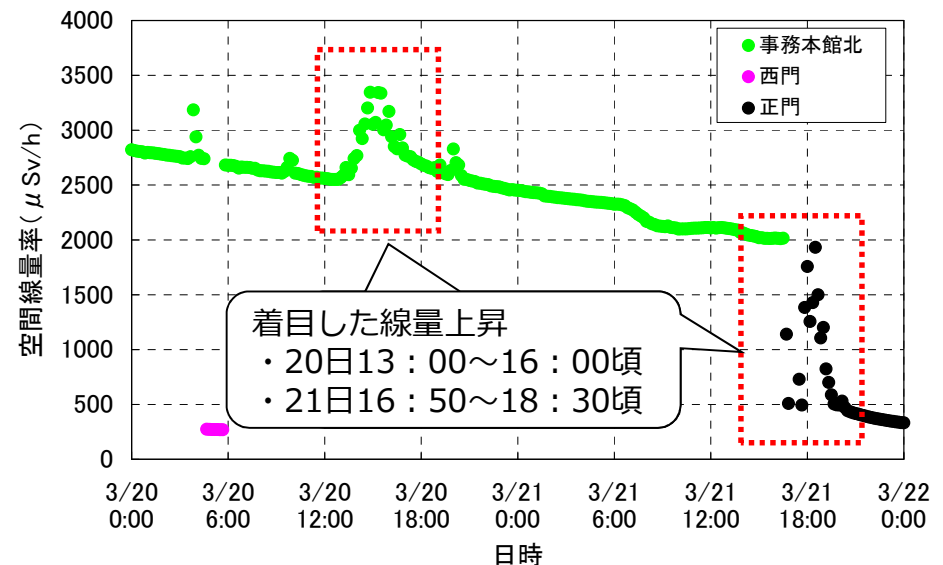
図 福島第一原子力発電所敷地内の線量測定結果

3月20日前後に福島第一原子力発電所の敷地内では線量上昇を観測している。
しかし、当該の線量上昇について、原因を特定できていない

- ①放射性物質が放出される事象が新たに発生した可能性
- ②格納容器から定常的に放出されていた放射性物質を風向きの変化により検知した可能性

①の可能性を裏付けるデータ、情報は得られなかった。一方、②の可能性があると判明した。

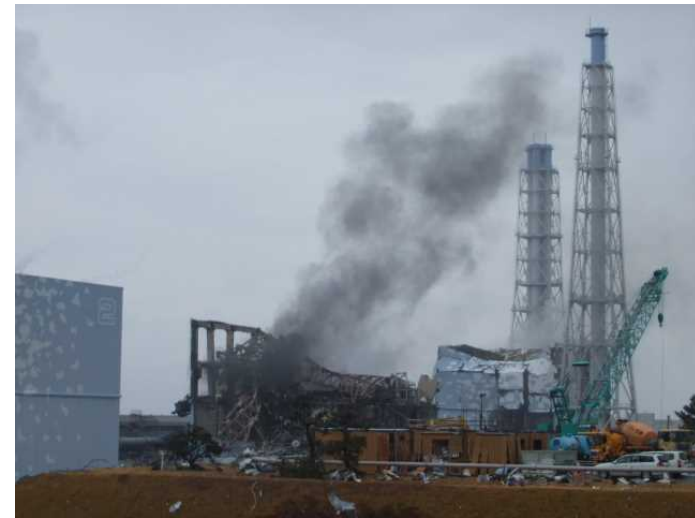
図 3号機の外観(2011年3月21日)

3月21日16時頃に3号機R/B南東から黒煙の発生が確認されている。

ただしその原因については、原子炉建屋の4階にある流体継手の油に何らかの要因で火がついたと想定している。また事故発生時運転中であったことから、発電所の内部に可燃物は極めて少なく、前述の可能性が高いとしている。

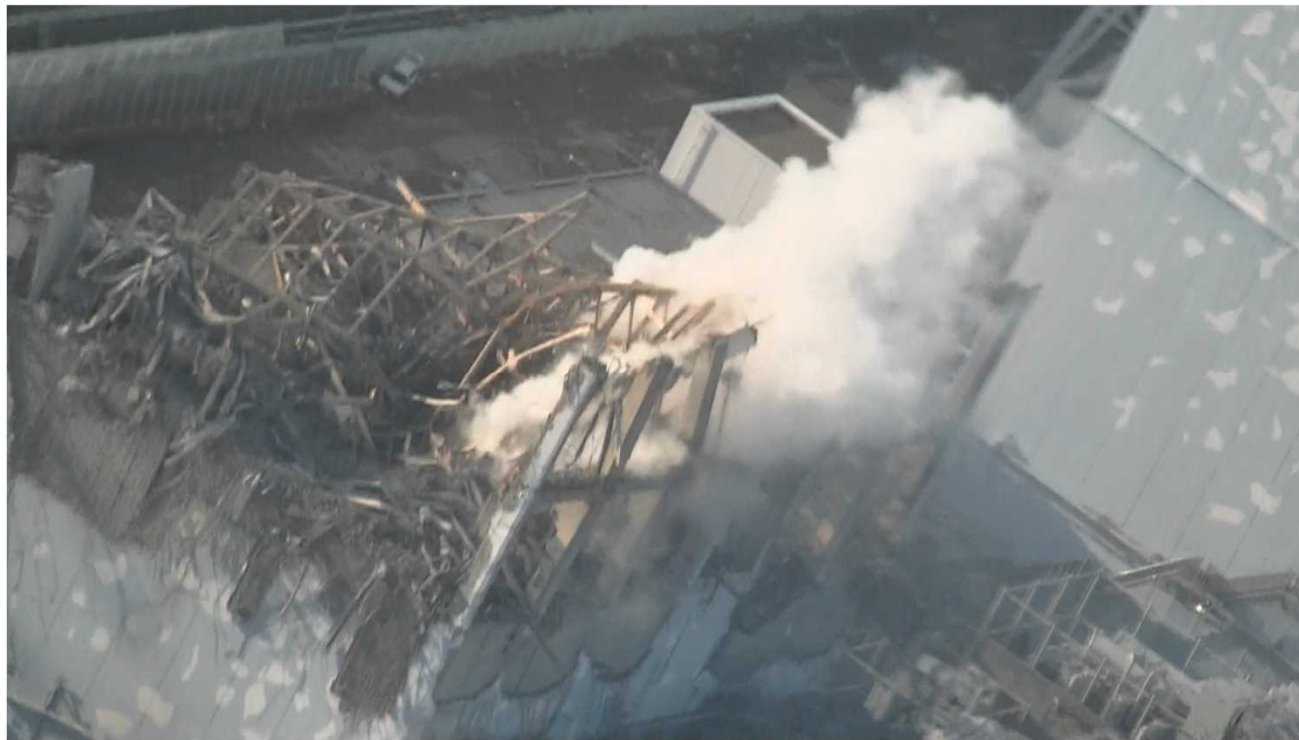
図 3号機空撮写真(2011年3月16日)

福島第一原子力発電所の1～3号機は、事故の過程で格納容器の閉じこめ機能を喪失し、放射性物質が建屋外に定常的に放出されている状況であった。(図)
3月20日頃に計測された敷地内の線量上昇は、定常的に放出されていた放射性物質が風向きの変化により検知されたものである可能性が考えられる。

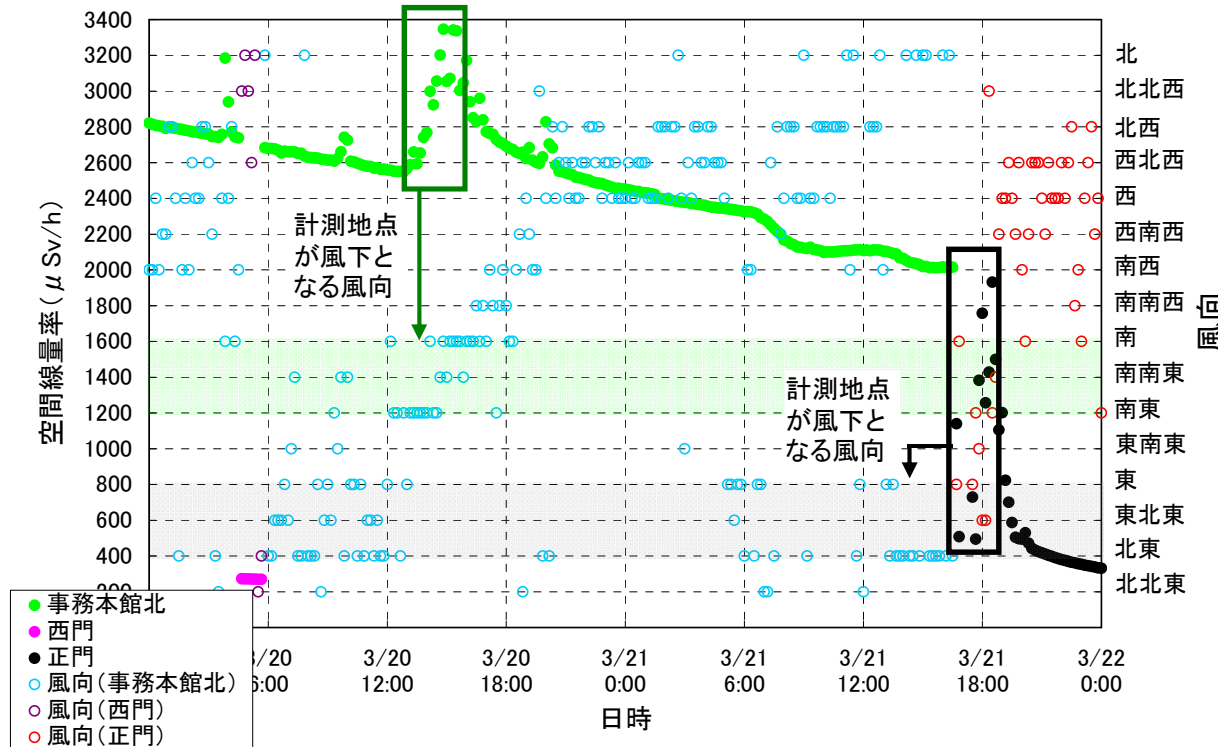
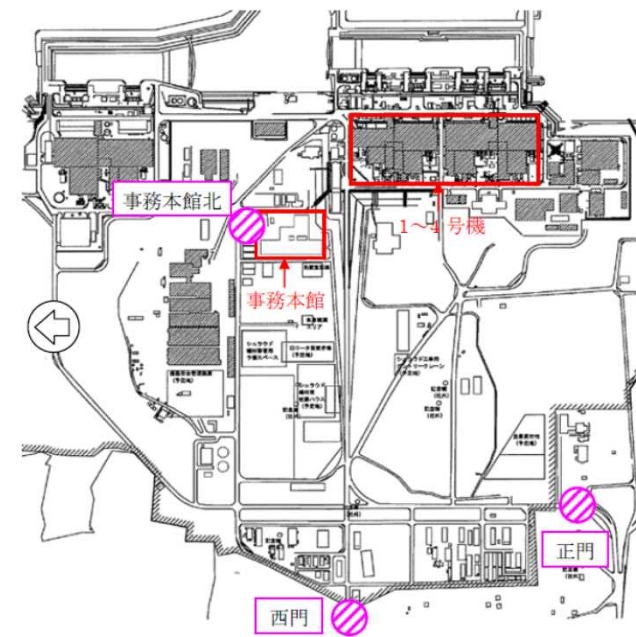
図 福島第一原子力発電所敷地内の線量測定結果と計測地点での風向き

分析の結果、線量が上昇している期間は計測地点が風下である割合が高く、逆に線量が下降している期間は計測地点が風下以外の方角であった割合が高かった。
 ⇒線量上昇の要因は、風向きの変化を検知した可能性がある。

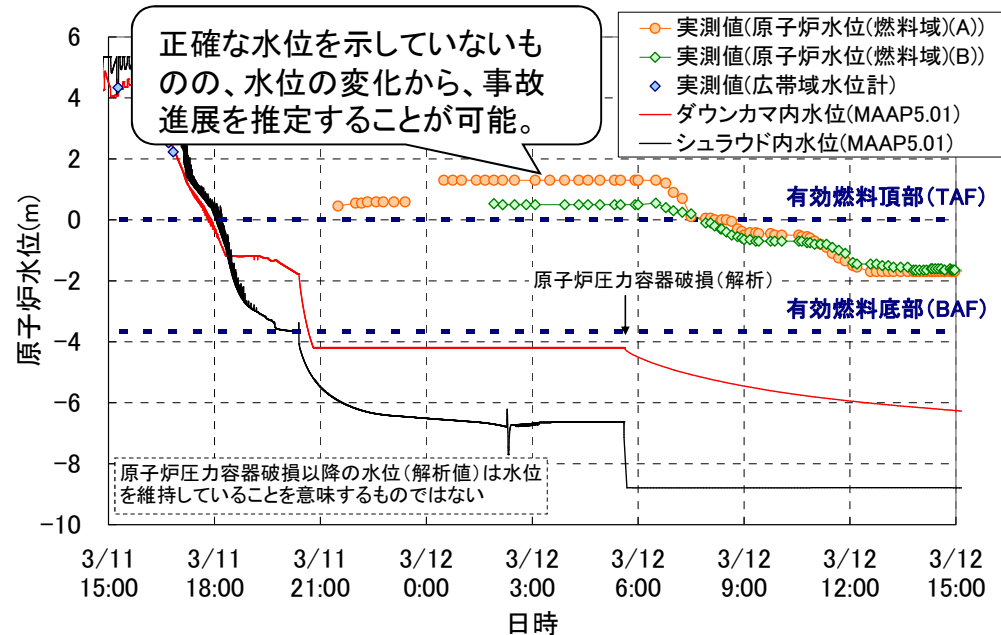
図 1号機原子炉水位変化

1号機のプラントデータは電源喪失の影響により、十分な計測がされていない。さらに、水位計のデータは正確な指示をしていなかったと考えられる。(図)
 ただし、水位の変化からも事故進展を推定することが可能であり、原子炉水位計の指示値をはじめとするプラントデータ、および既往の解析結果を合わせて分析することで、**事故進展の挙動について推定することが可能。**

(2) の解析の結果、②の漏えい箇所について、これまで候補としていた主蒸気逃がし安全弁 (SRV) 位置ではなく、格納容器上部で発生した可能性が示唆された。

- ・ 格納容器上部での漏えいは、温度上昇に伴う格納容器の閉じこめ機能喪失に繋がる⇒格納容器破損防止対策の実施。
- ・ 原子炉水位の監視強化として直流電源の強化と予備蓄電池の配備
- ・ 水位計の凝縮槽に温度計を設置 (指示値の信頼性の確認が可能)

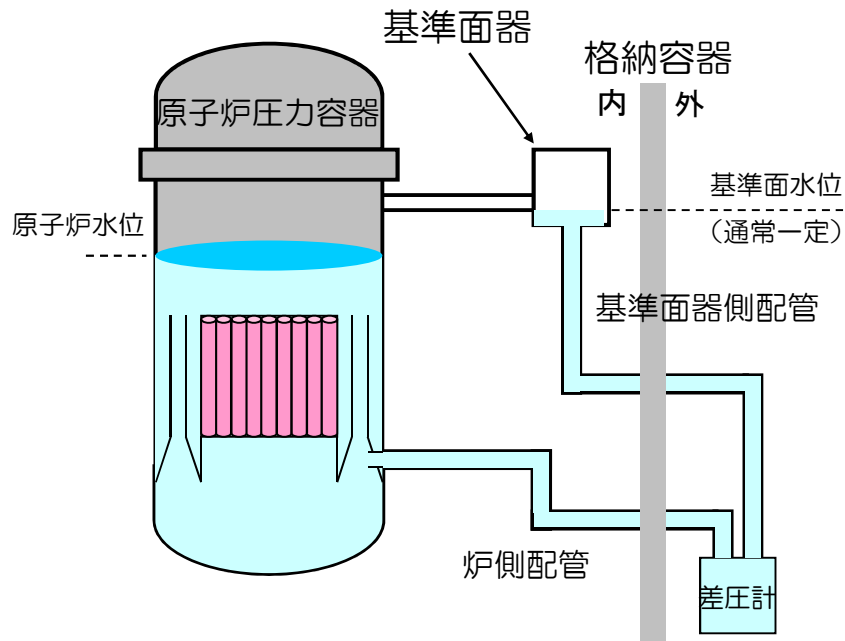
図 水位計概略図

- 原子炉水位は、基準面器側配管と、炉側配管の水頭圧の差より算出している。
- 通常、基準面器側配管の水位は常に一定で保たれている。原子炉水位の変化を、炉側配管の水頭圧の変化により検出する。
- 福島第一原子力発電所事故のように、格納容器内が高温となるような過酷な条件では、本来一定であるはずの基準面器側配管内の水が蒸発し、配管内の水位が低下する。
- その結果、原子炉水位を正しく測ることができなくなる。
(基準面器側配管内の水が蒸発すると、原子炉水位を高めに見積もる (=過大評価する) ことになる)

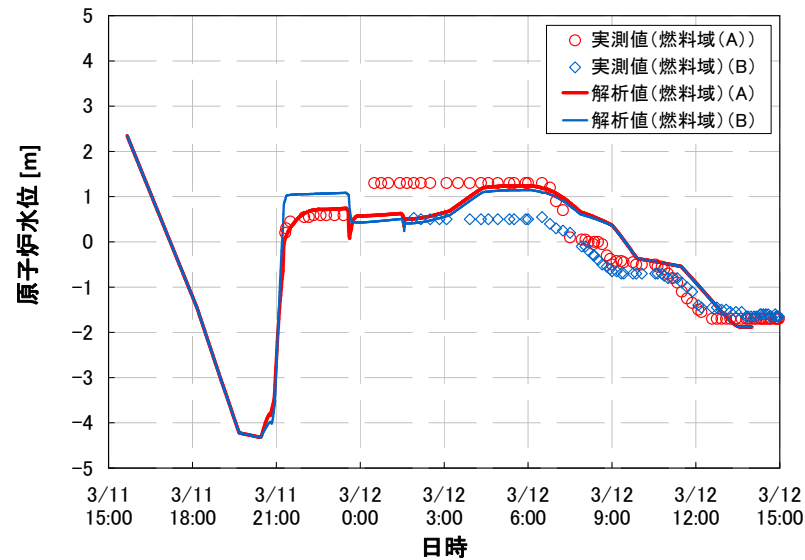
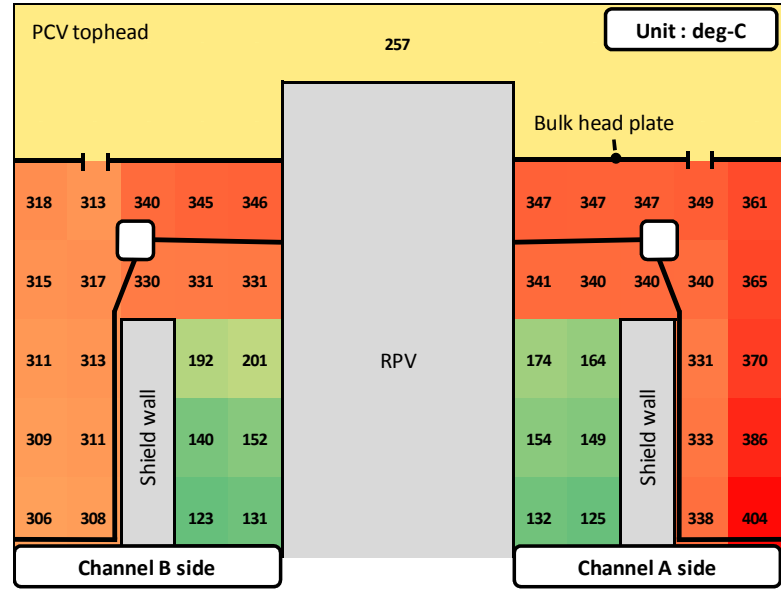
【ケース1】漏えい位置：格納容器下部 (SRV) 付近

解析では、格納容器内が概ね均等に温度が上昇する結果となり、実測値のようなA系とB系の水位の差がみられない結果となった。

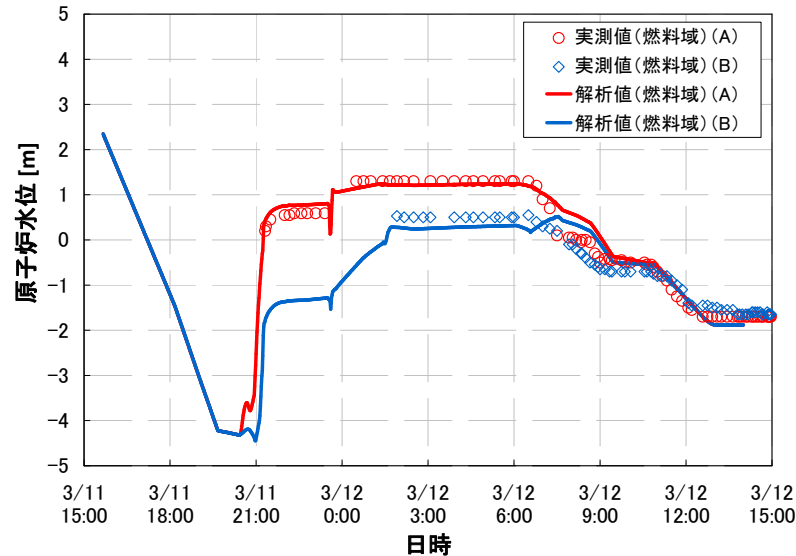
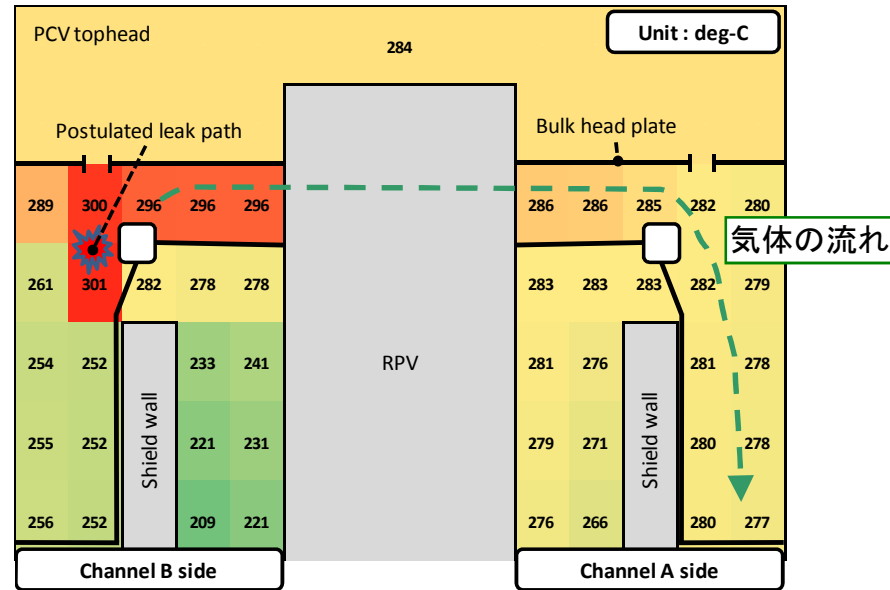
【ケース2】漏えい位置：格納容器上部

解析では、温度が上昇する部分が格納容器上部に局在化し、片側の水位計の基準面器側配管内の水位が優先的に減少することで、実測値のようにA系とB系の水位に差がある結果となった。

原子炉压力容器から格納容器 (D/W) の漏えいについて、格納容器上部で発生した可能性が示唆された。
 今後、解析条件の見直しを含め、上述の可能性についてさらなる検証を進め、事故進展の解明を進めていく。

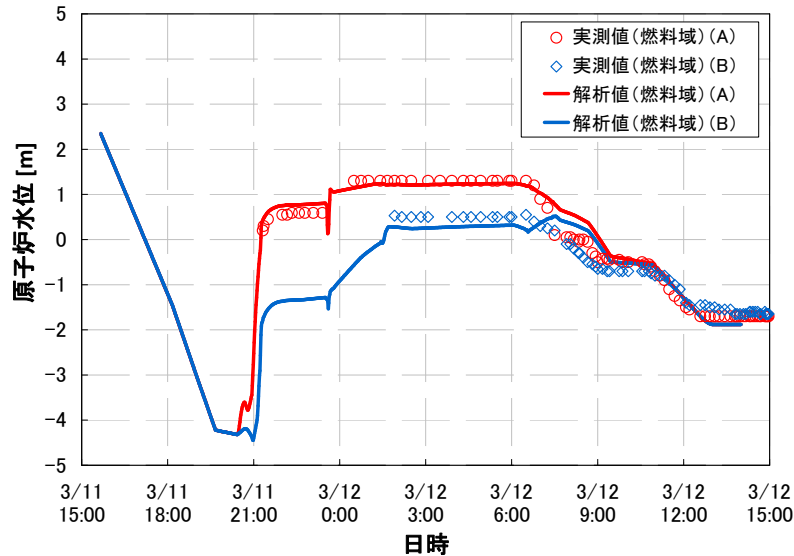
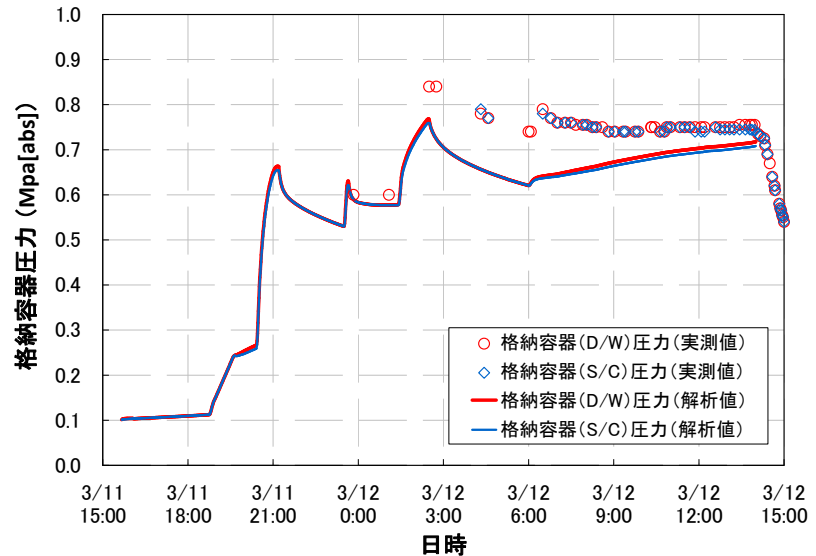
想定した事故進展をもとに設定した解析条件で、解析した結果、原子炉水位、格納容器圧力について、測定値をある程度再現する結果を得た。

プラントパラメータおよび既往の解析結果から推定した事故進展の妥当性がより高まった。

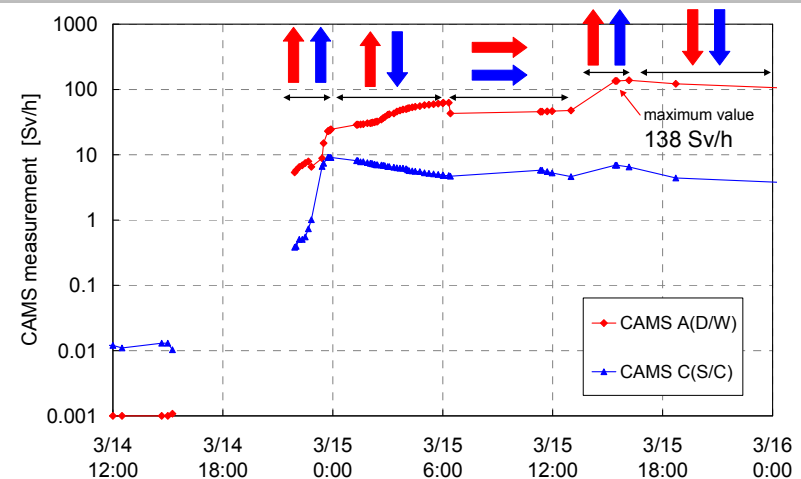
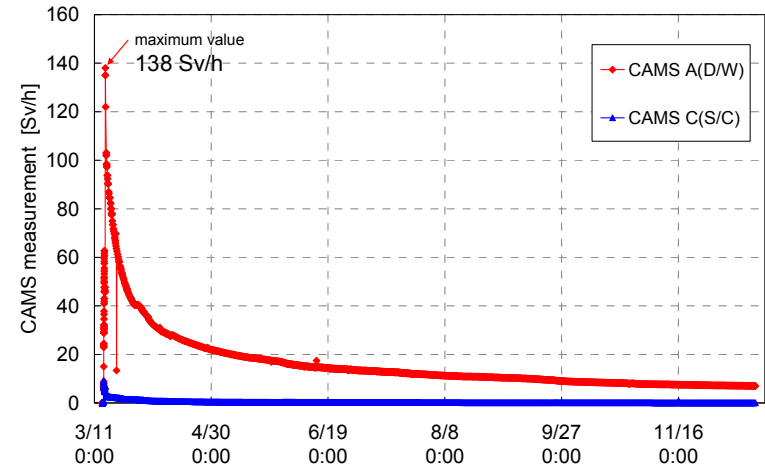
図 CAMSによる線量率測定データ(上段:短期、下段:長期)

14日夜から、炉心損傷・炉心溶融が始まったとの従来の事故進展の整理と整合し、また、15日の夕方、大きな状態の変化が発生した可能性が高いことが判明した

長期にわたるCAMSの線量率測定データから、3/15夕方の最大値138Sv/hから単調減少の傾向が見て取れる。すなわち、3/15以降には、**再過熱・再溶融は発生していない。**
