福島第一原子力発電所 1～3 号機の
炉心・格納容器の状態の推定
と未解明問題に関する検討
第 3 回進捗報告

平成 27 年 5 月 20 日

東京電力株式会社

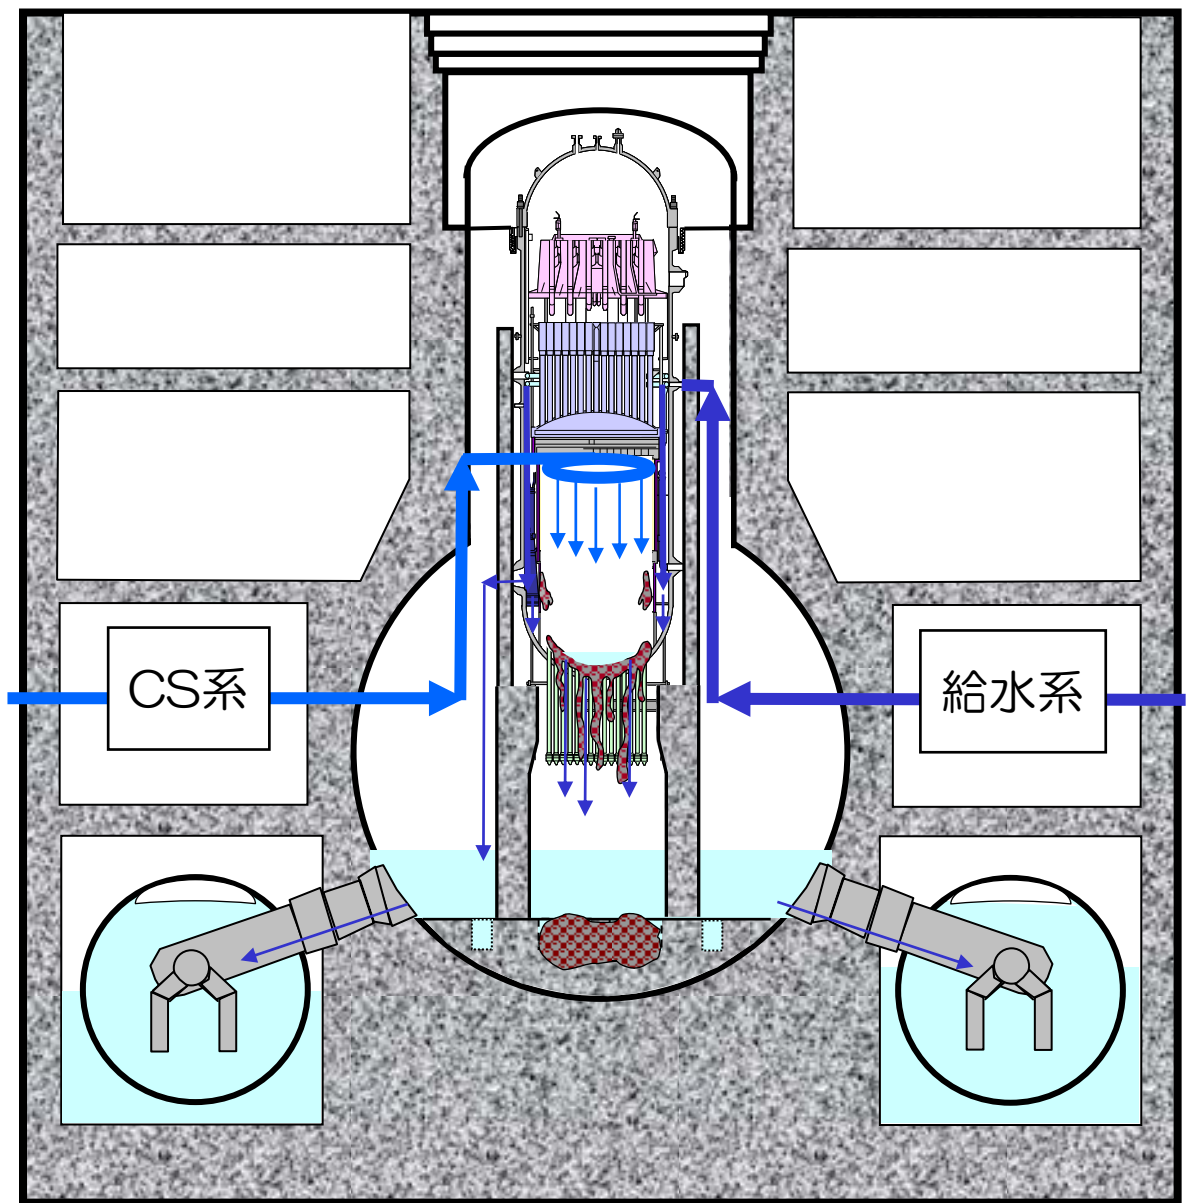
図 6.1.1 1号機の炉心・格納容器の状況推定図

一方、現状の D/W 内水位については、これまで測定実績はないが、既設の S/C 圧力計指示値から、水頭圧に換算することで D/W 内水位を求めると、D/W 床上 5.5m～7.5m 程度となる。なお、水位推定に使用している S/C 圧力指示値は事故後校正をしていないことから絶対値の精度は低いものの、これまで原子炉注水量の増減に追従していることから、トレンドとしてはある程度信頼のおけるものと考えられる。また、平成 26 年 5 月、主蒸気配管 D の格納容器貫通部の伸縮継手周辺からの漏えいが確認された。この高さは、推定されている格納容器内水位と同等であり、格納容器からの漏えいはここからのものが大部分であると推定される。

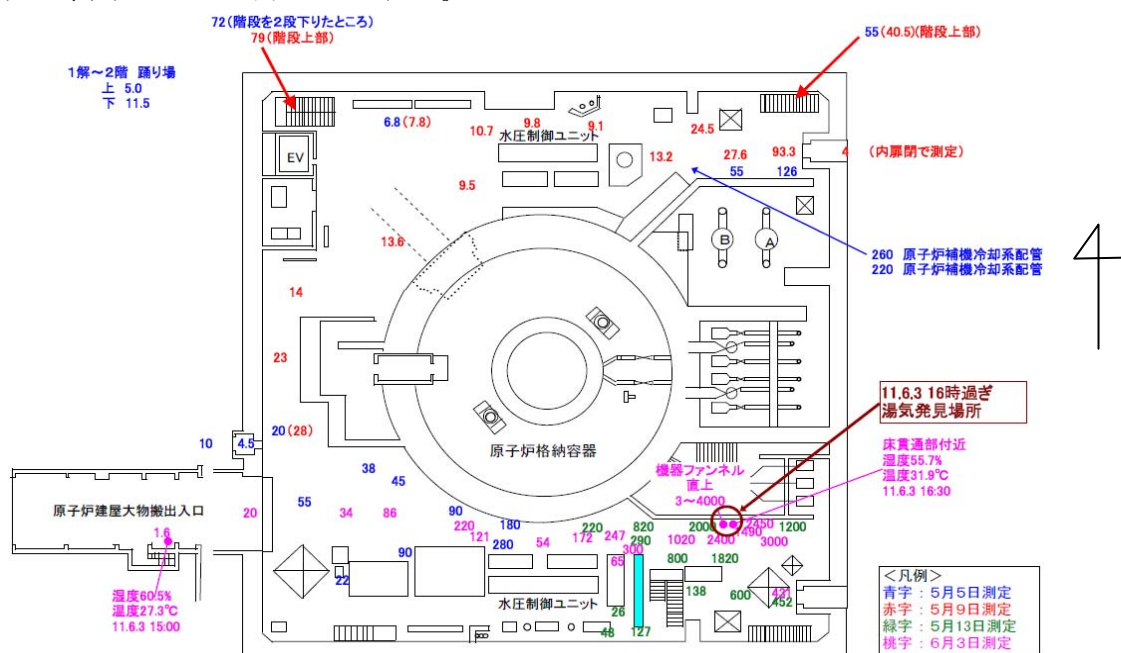
この原子炉建屋1階南東エリアの高線量汚染が、床貫通孔からの蒸気噴出や、炉心が露出・過熱した際のTIPのドライチューブ破損の有無と関連する可能性があり、この汚染の原因について明らかにする。

測定点	1	2	3	4	5	6	7	8	9	10	11	12	13
床上150cm	254	321	132	1900	881	290							
床上15cm	238	251	77	840	406	254	93※1	55※1	34※1	40※1	102※1	132※1	57※1
測定点	14	15	16	17	18	19	20	21	22	23	24	25	
床上150cm		1110	1620	1050	345	538						130※2	
床上15cm	109※1	528	777	520	311	474	2070※3	5150※4	85※1	96※1	168※1

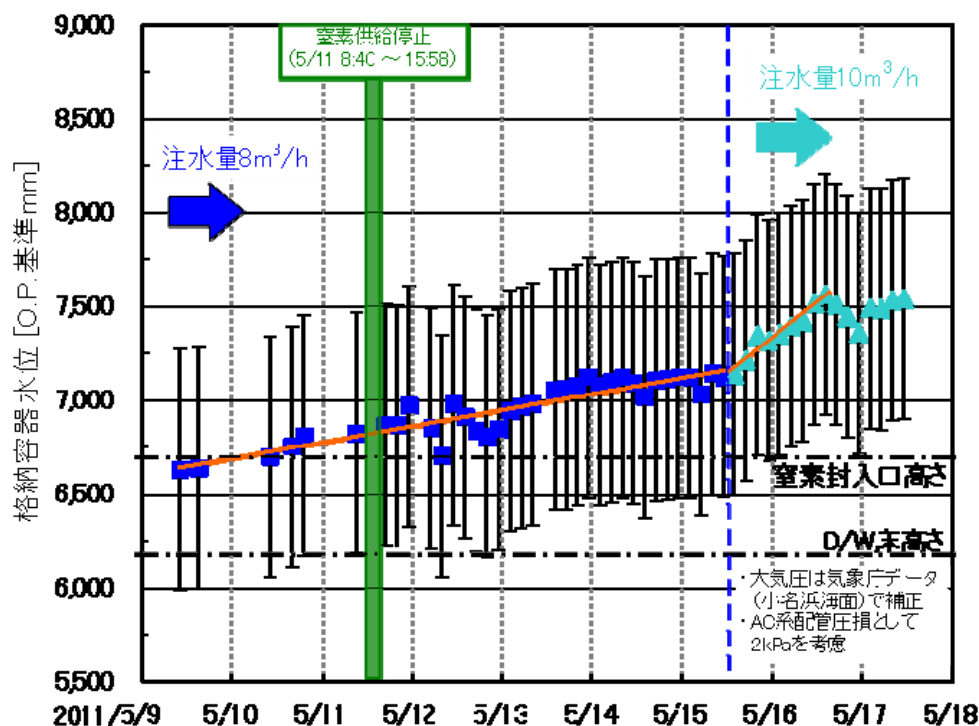
図 2-5 1号機格納容器冠水操作時の格納容器水位（推定）の推移

また、X-5E ベント管の両脇から S/C 表面をつたって流水していることから、ベント管の真上にある真空破壊管（例えば真空破壊管ベローズなど）から漏えいしていることが推測される。なお、2011年5月に原子炉への注水量を増加させ格納容器内を冠水させようとした際に、窒素封入圧力から換算した格納容器水位の上昇が止まり横ばい傾向となった高さ（OP.約7500mm）、すなわち漏えい口が存在すると考えられていた高さともほぼ一致している（図2-5）。^[5]

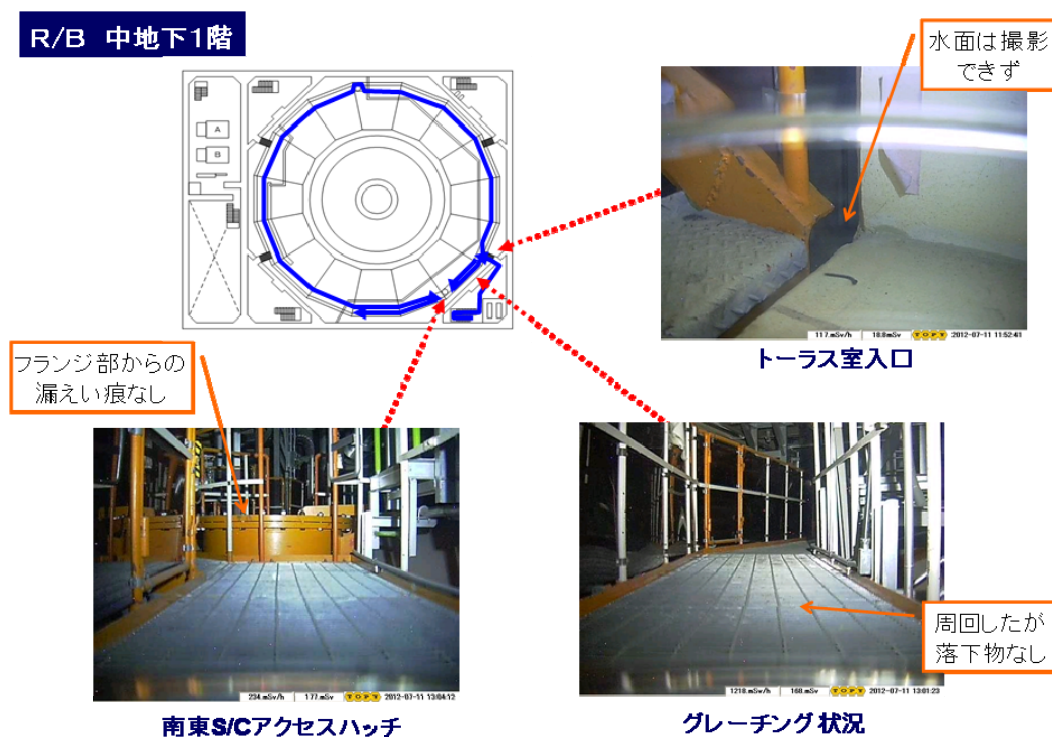
図4-1 3号機トーラス室内カメラ映像(抜粋)

S/Cの液相漏えい箇所については特定されていないが、カメラ映像によると、S/Cのマンホールのフランジ等からの漏水はないことが確認された(図4-1)。

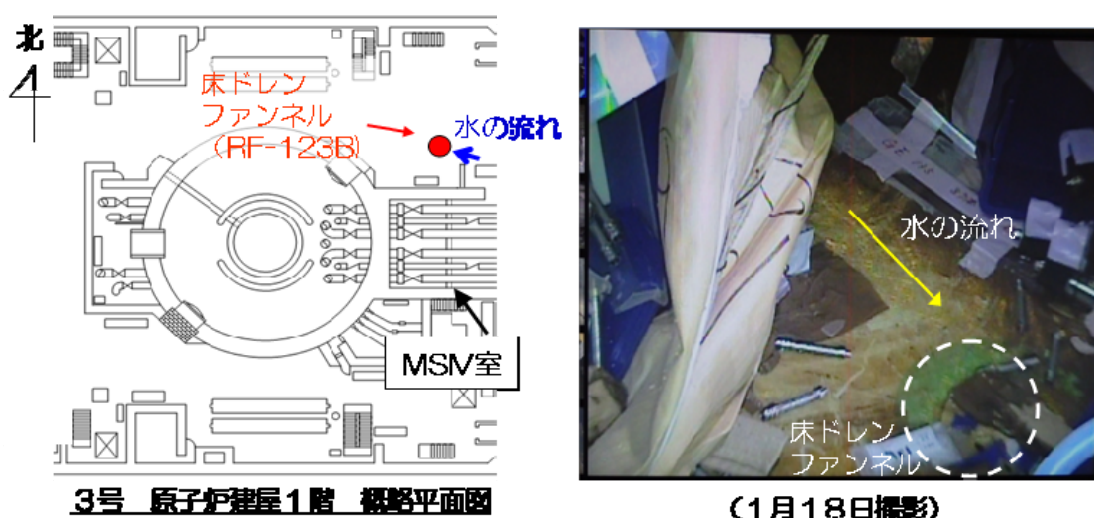
図4-2 3号機 MSIV 室扉付近からの漏水の確認

平成26年1月に、3号機原子炉建屋瓦礫撤去用ロボットのカメラ画像を確認していたところ、原子炉建屋1階北東エリアの主蒸気隔離弁 (MSIV) 室の扉付近から、その近傍に設置されている床ドレンファンネルに向かって水が流れていることを確認した (図4-2)。^[18]

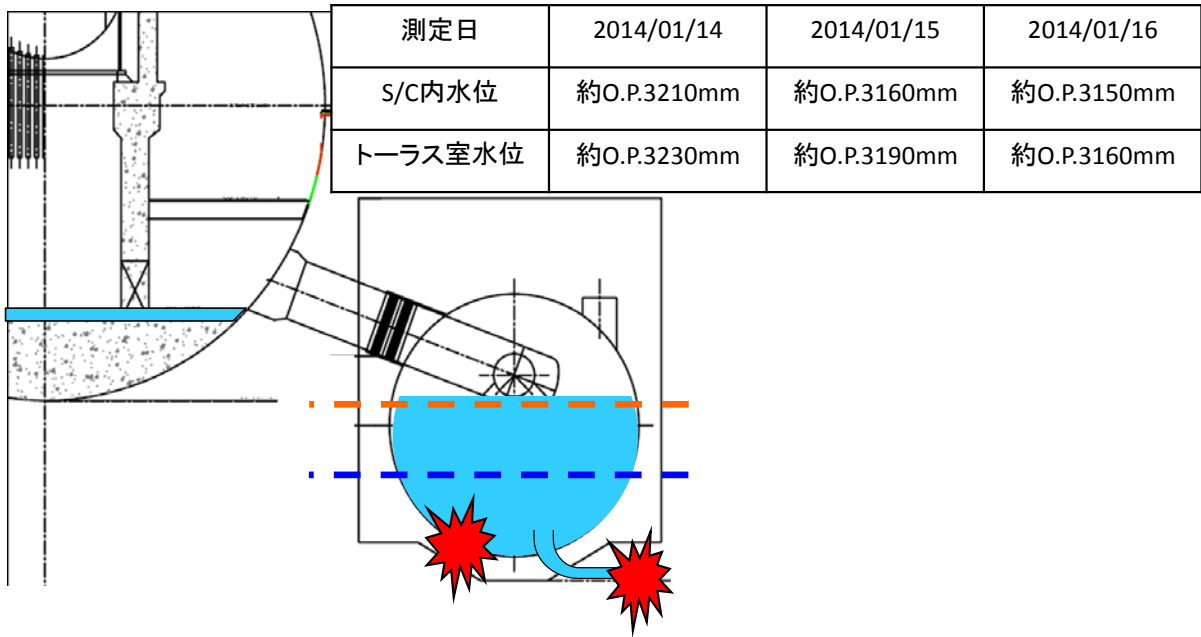
図1 2号機格納容器内部の水位に関する状況と破損箇所の推定位置

特に、水が抜けていくことにより水位が下降する場合、その漏えい孔の高さまでしか水が下降しないことは自明であるため、2号機のS/Cの漏えい孔は図1に示すような低い位置にあるものと推定されている。
