福島第一原子力発電所 1～3 号機の  
炉心・格納容器の状態の推定  
と未解明問題に関する検討  
第 3 回進捗報告

平成 27 年 5 月 20 日

東京電力株式会社

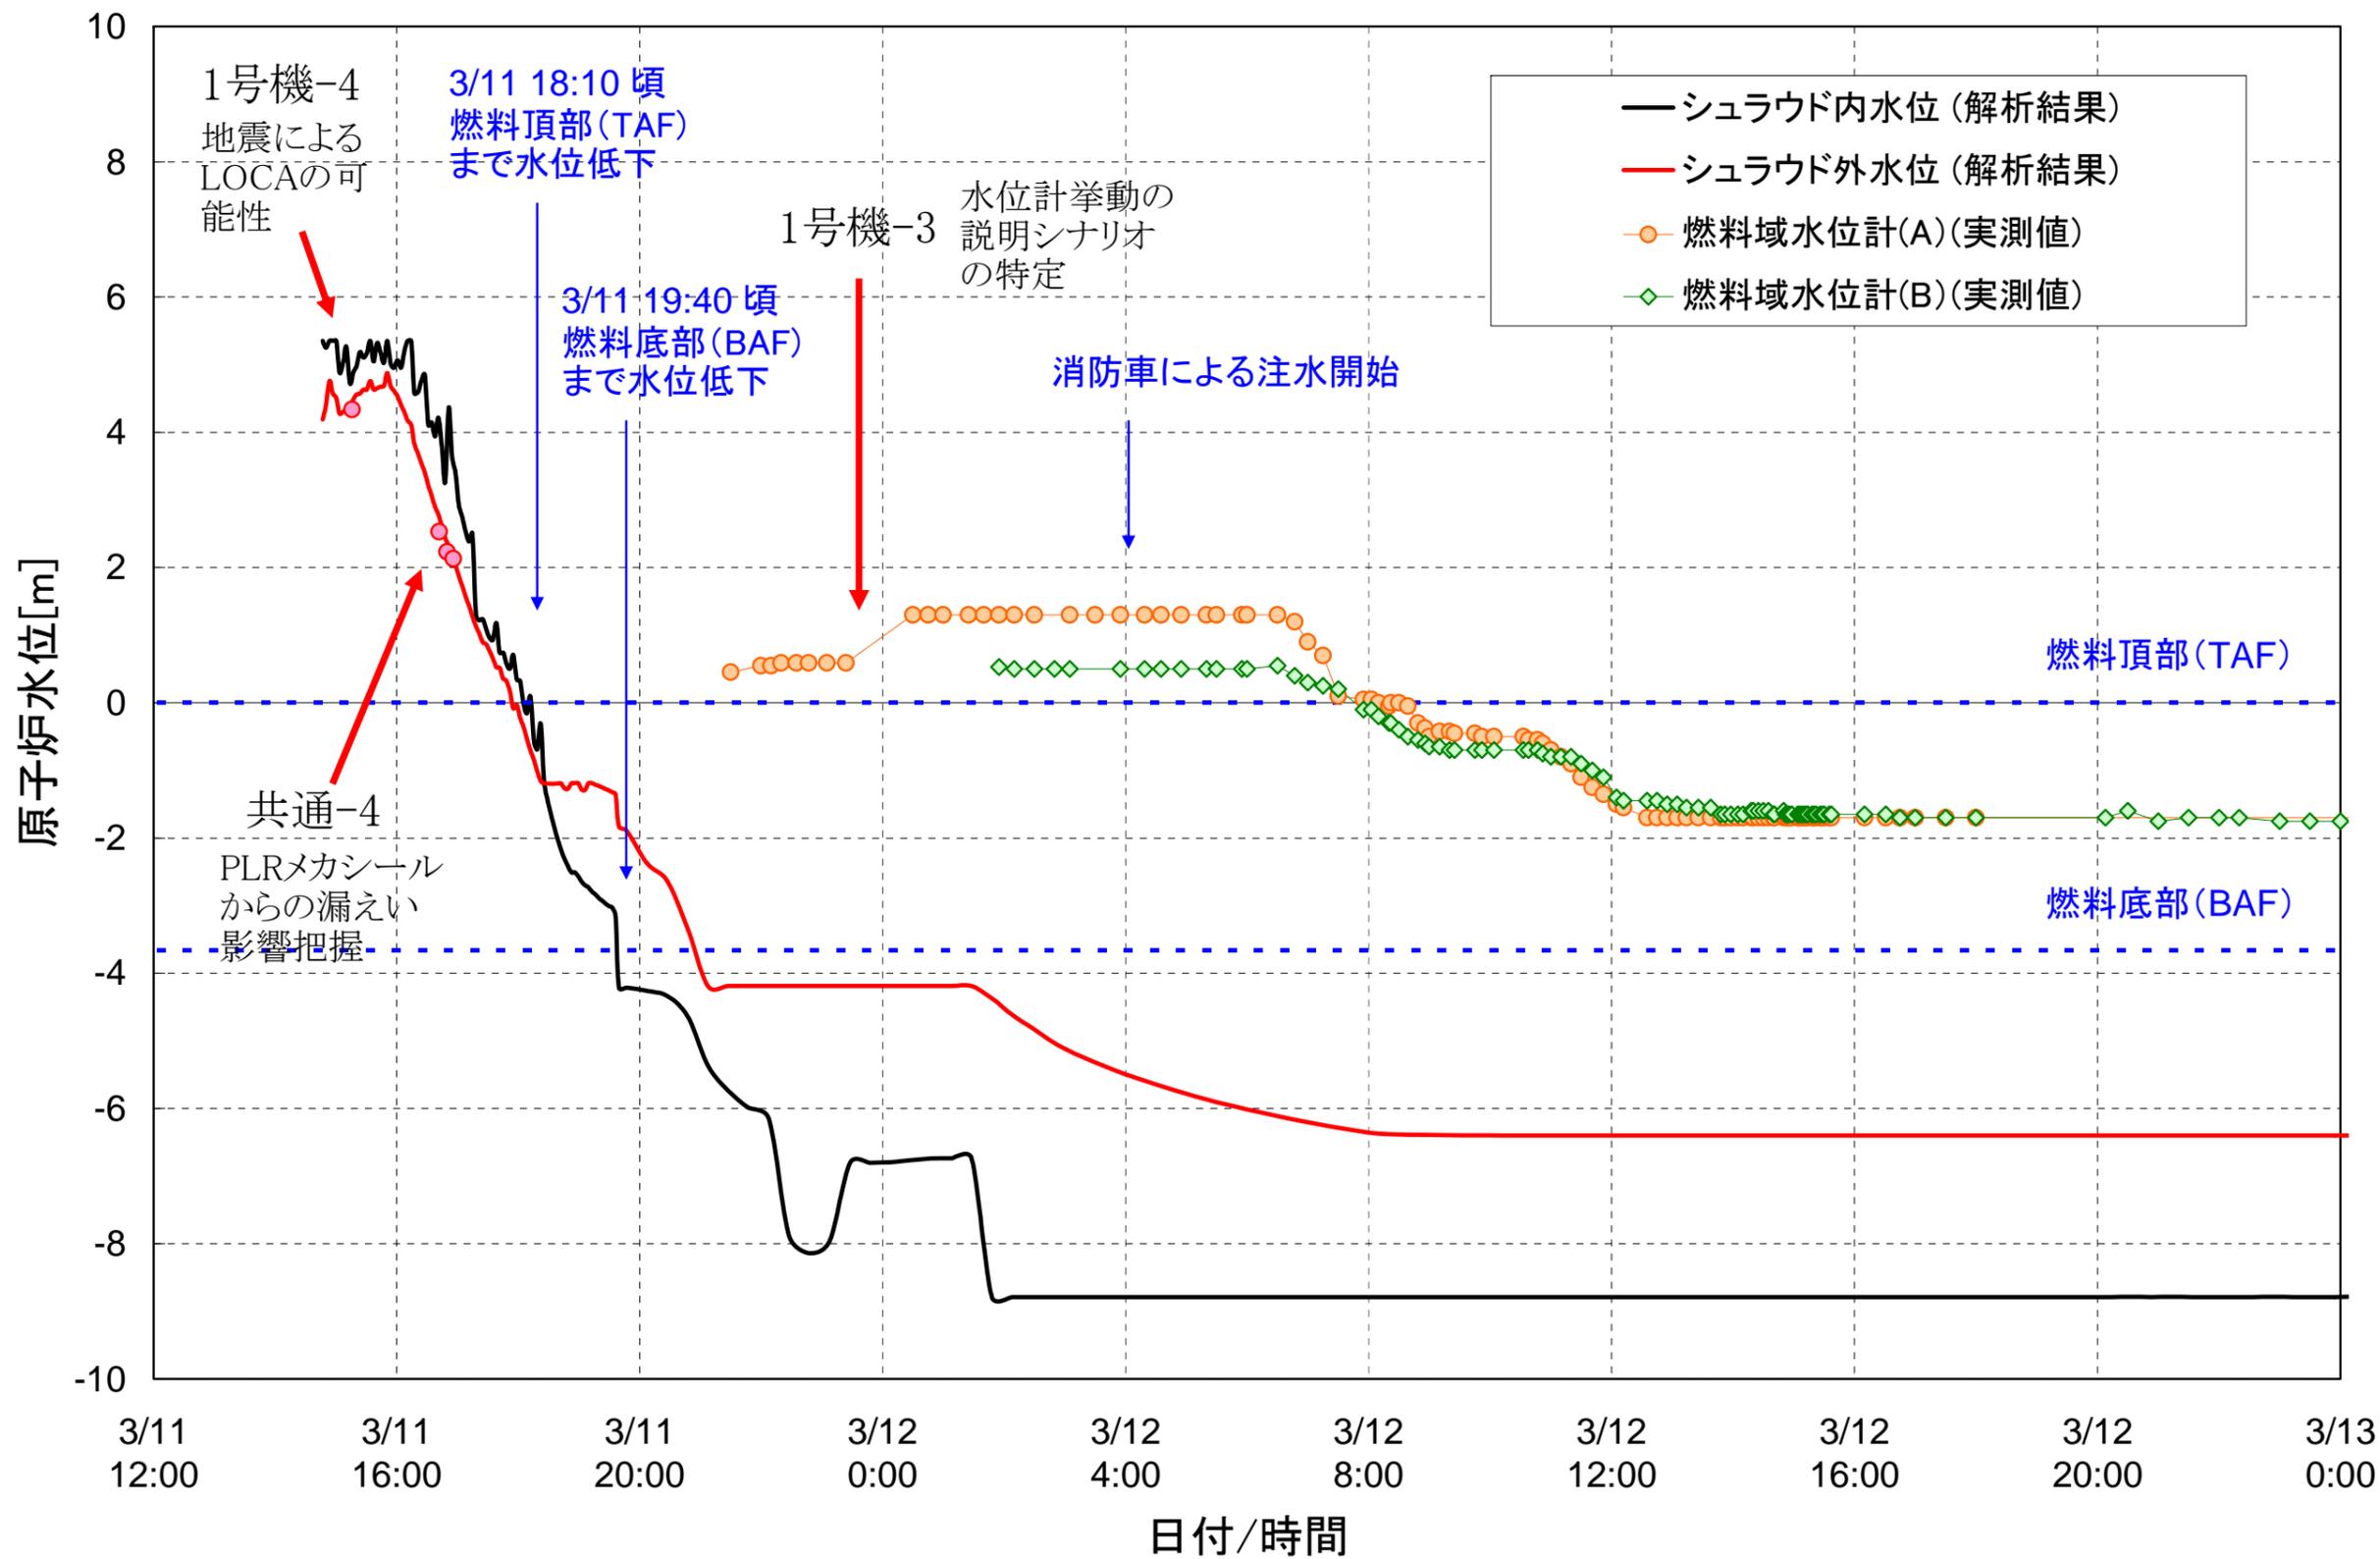
図 3.2.1 1号機の原子炉水位挙動から抽出された課題

解析結果では、11日18時10分頃に原子炉水位は TAF に到達し、炉心損傷 (燃料被覆管温度 1200°C程度への到達) は18時50分頃と評価されている。水位が減少していく状況は測定値がほとんどないものの、炉心損傷前の水位挙動については11日17時頃の水位測定値とよく一致しており、TAF 到達時刻の精度は高く、炉心損傷のタイミングは概ね推定できていると考えられる。

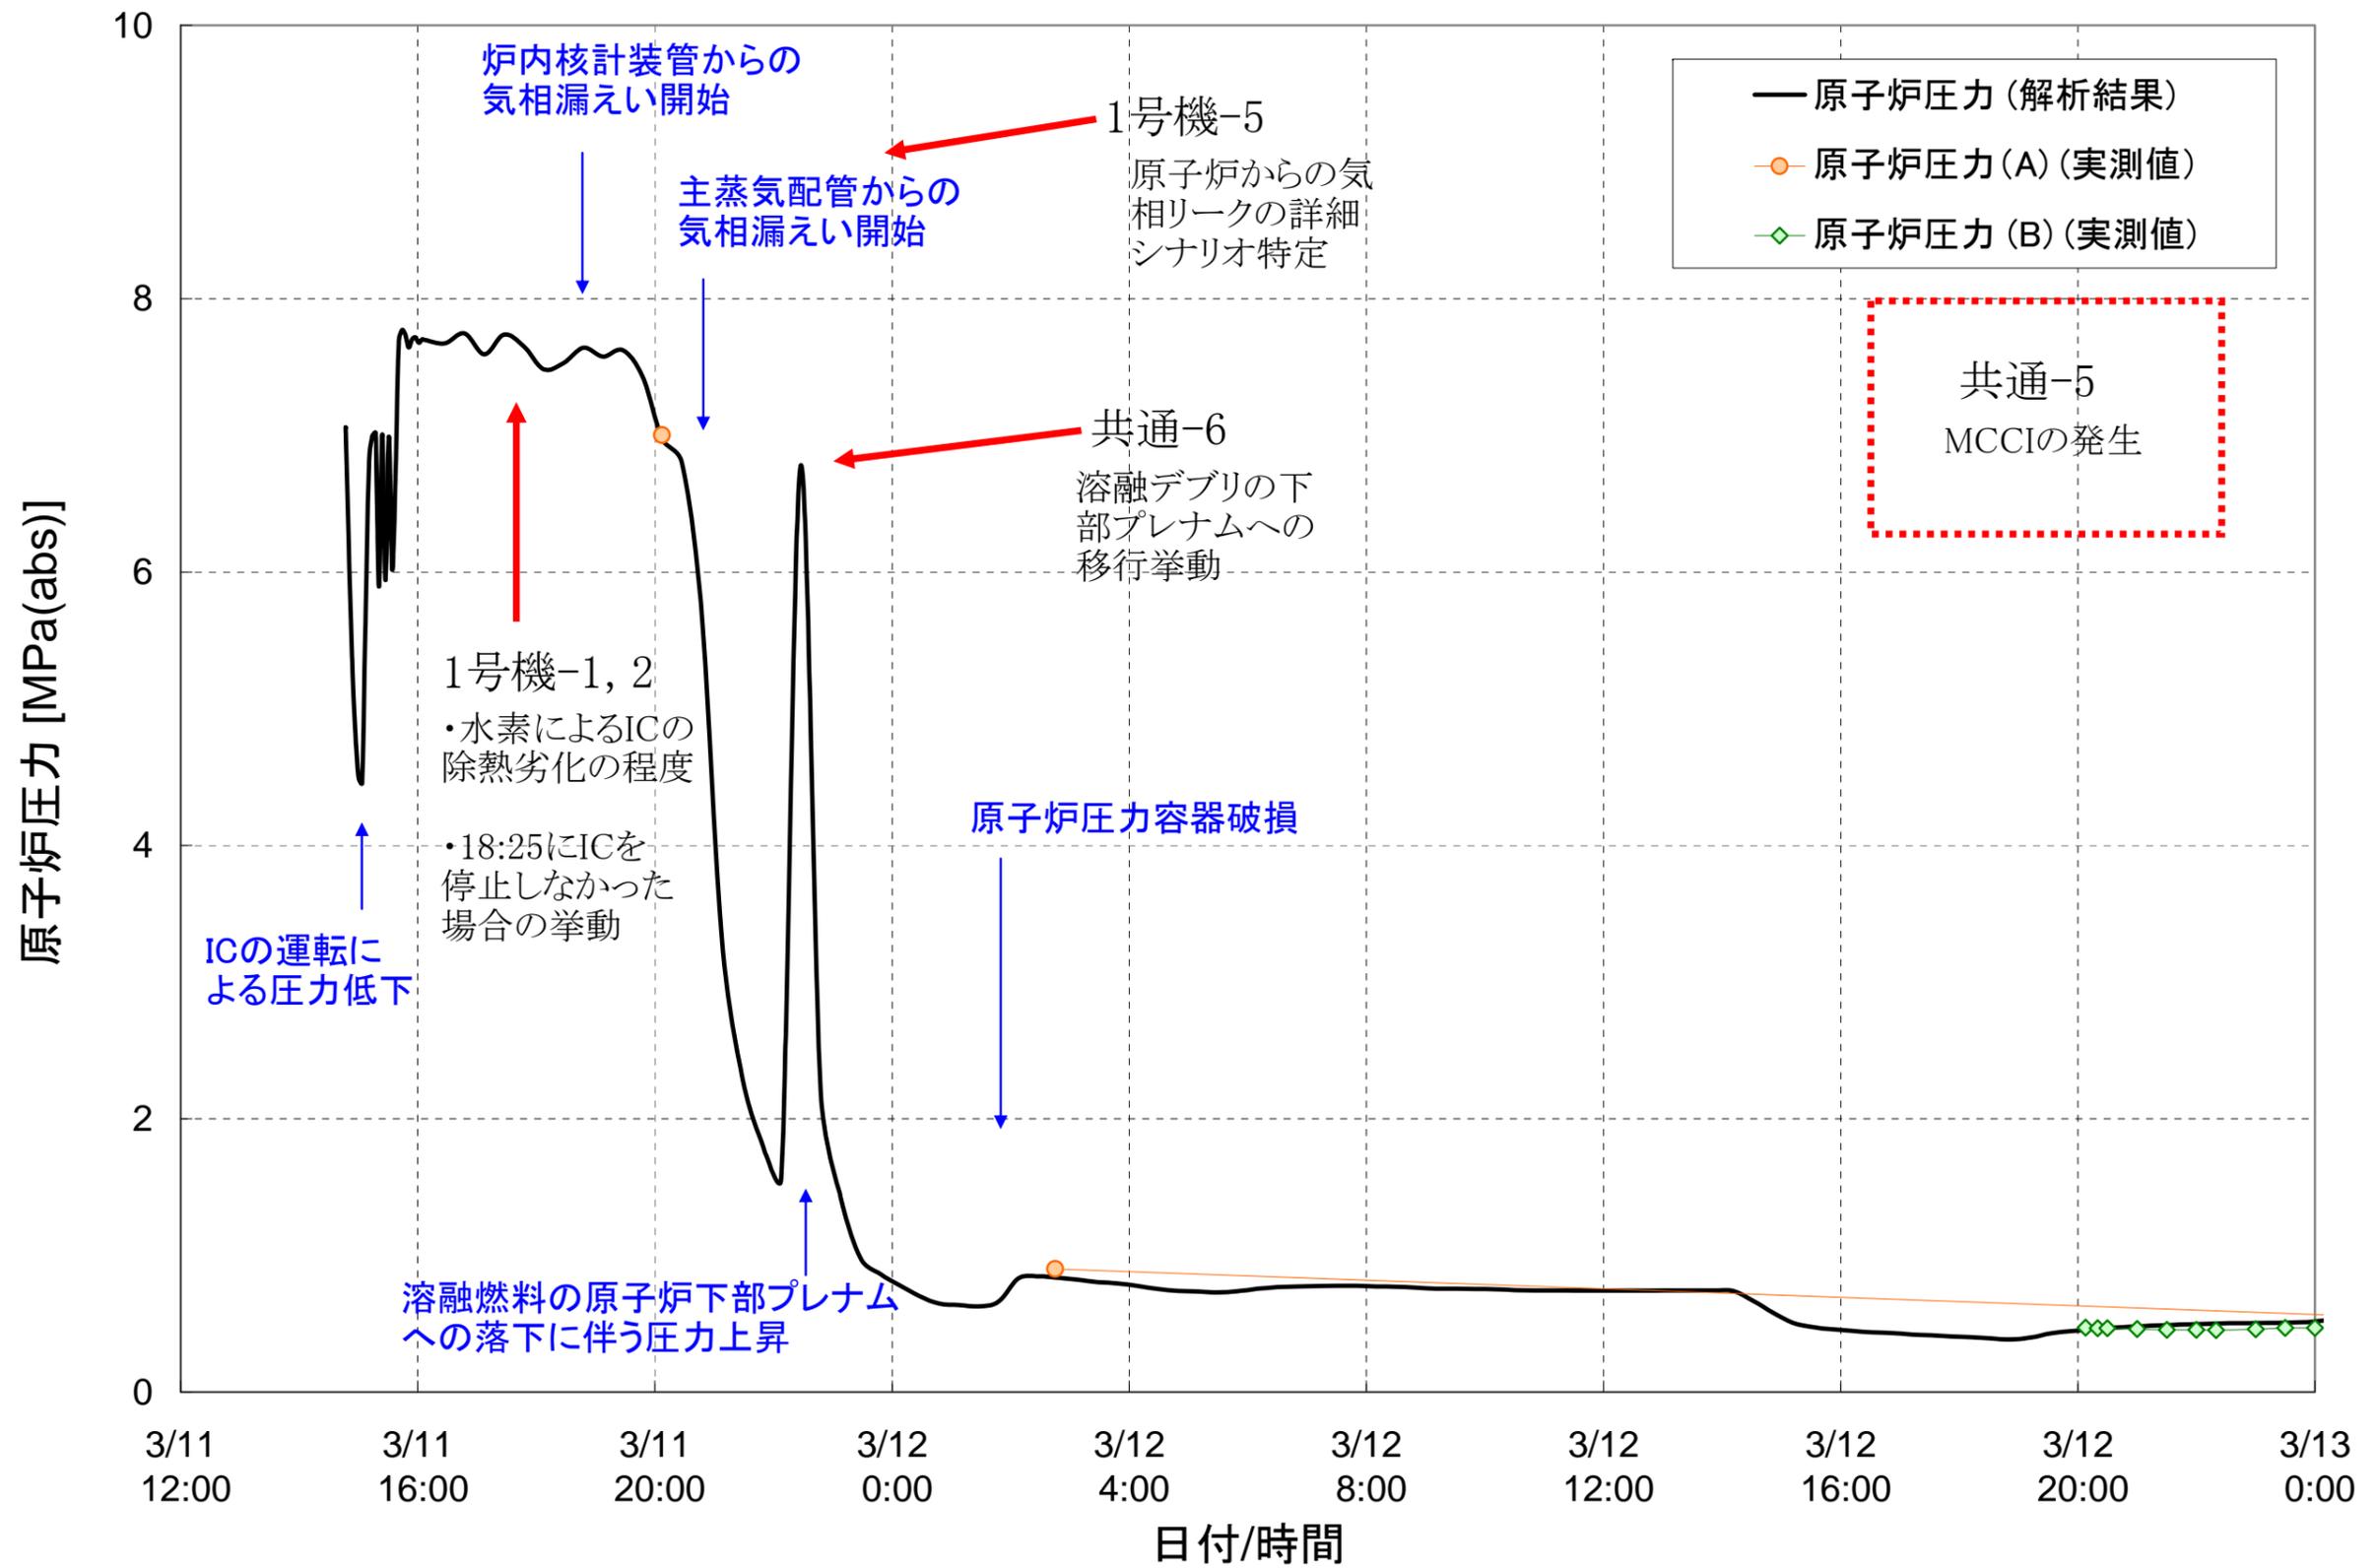
図 3.2.2 1号機の原子炉圧力挙動から抽出された課題

解析においては、原子炉圧力は、3 月 11 日 22 時頃に急峻なピークを示している。これは、MAAP 解析において、熔融した炉心が、一旦、炉心支持板にとどまり、炉心支持板の破損とともに、下部プレナムに一度に落下するというモデルが採用されていることにより、大量の蒸気が発生する評価結果となることから発生するものである。熔融燃料の下部プレナムへの移行メカニズムは、主に TMI-2 の事故の知見を基に作成されており、複雑な下部構造を持つ BWR での挙動が完全に模擬できているとは言い難い状況であるため、BWR の熔融燃料の移行挙動については、さらに検討する必要がある。(共通-6)

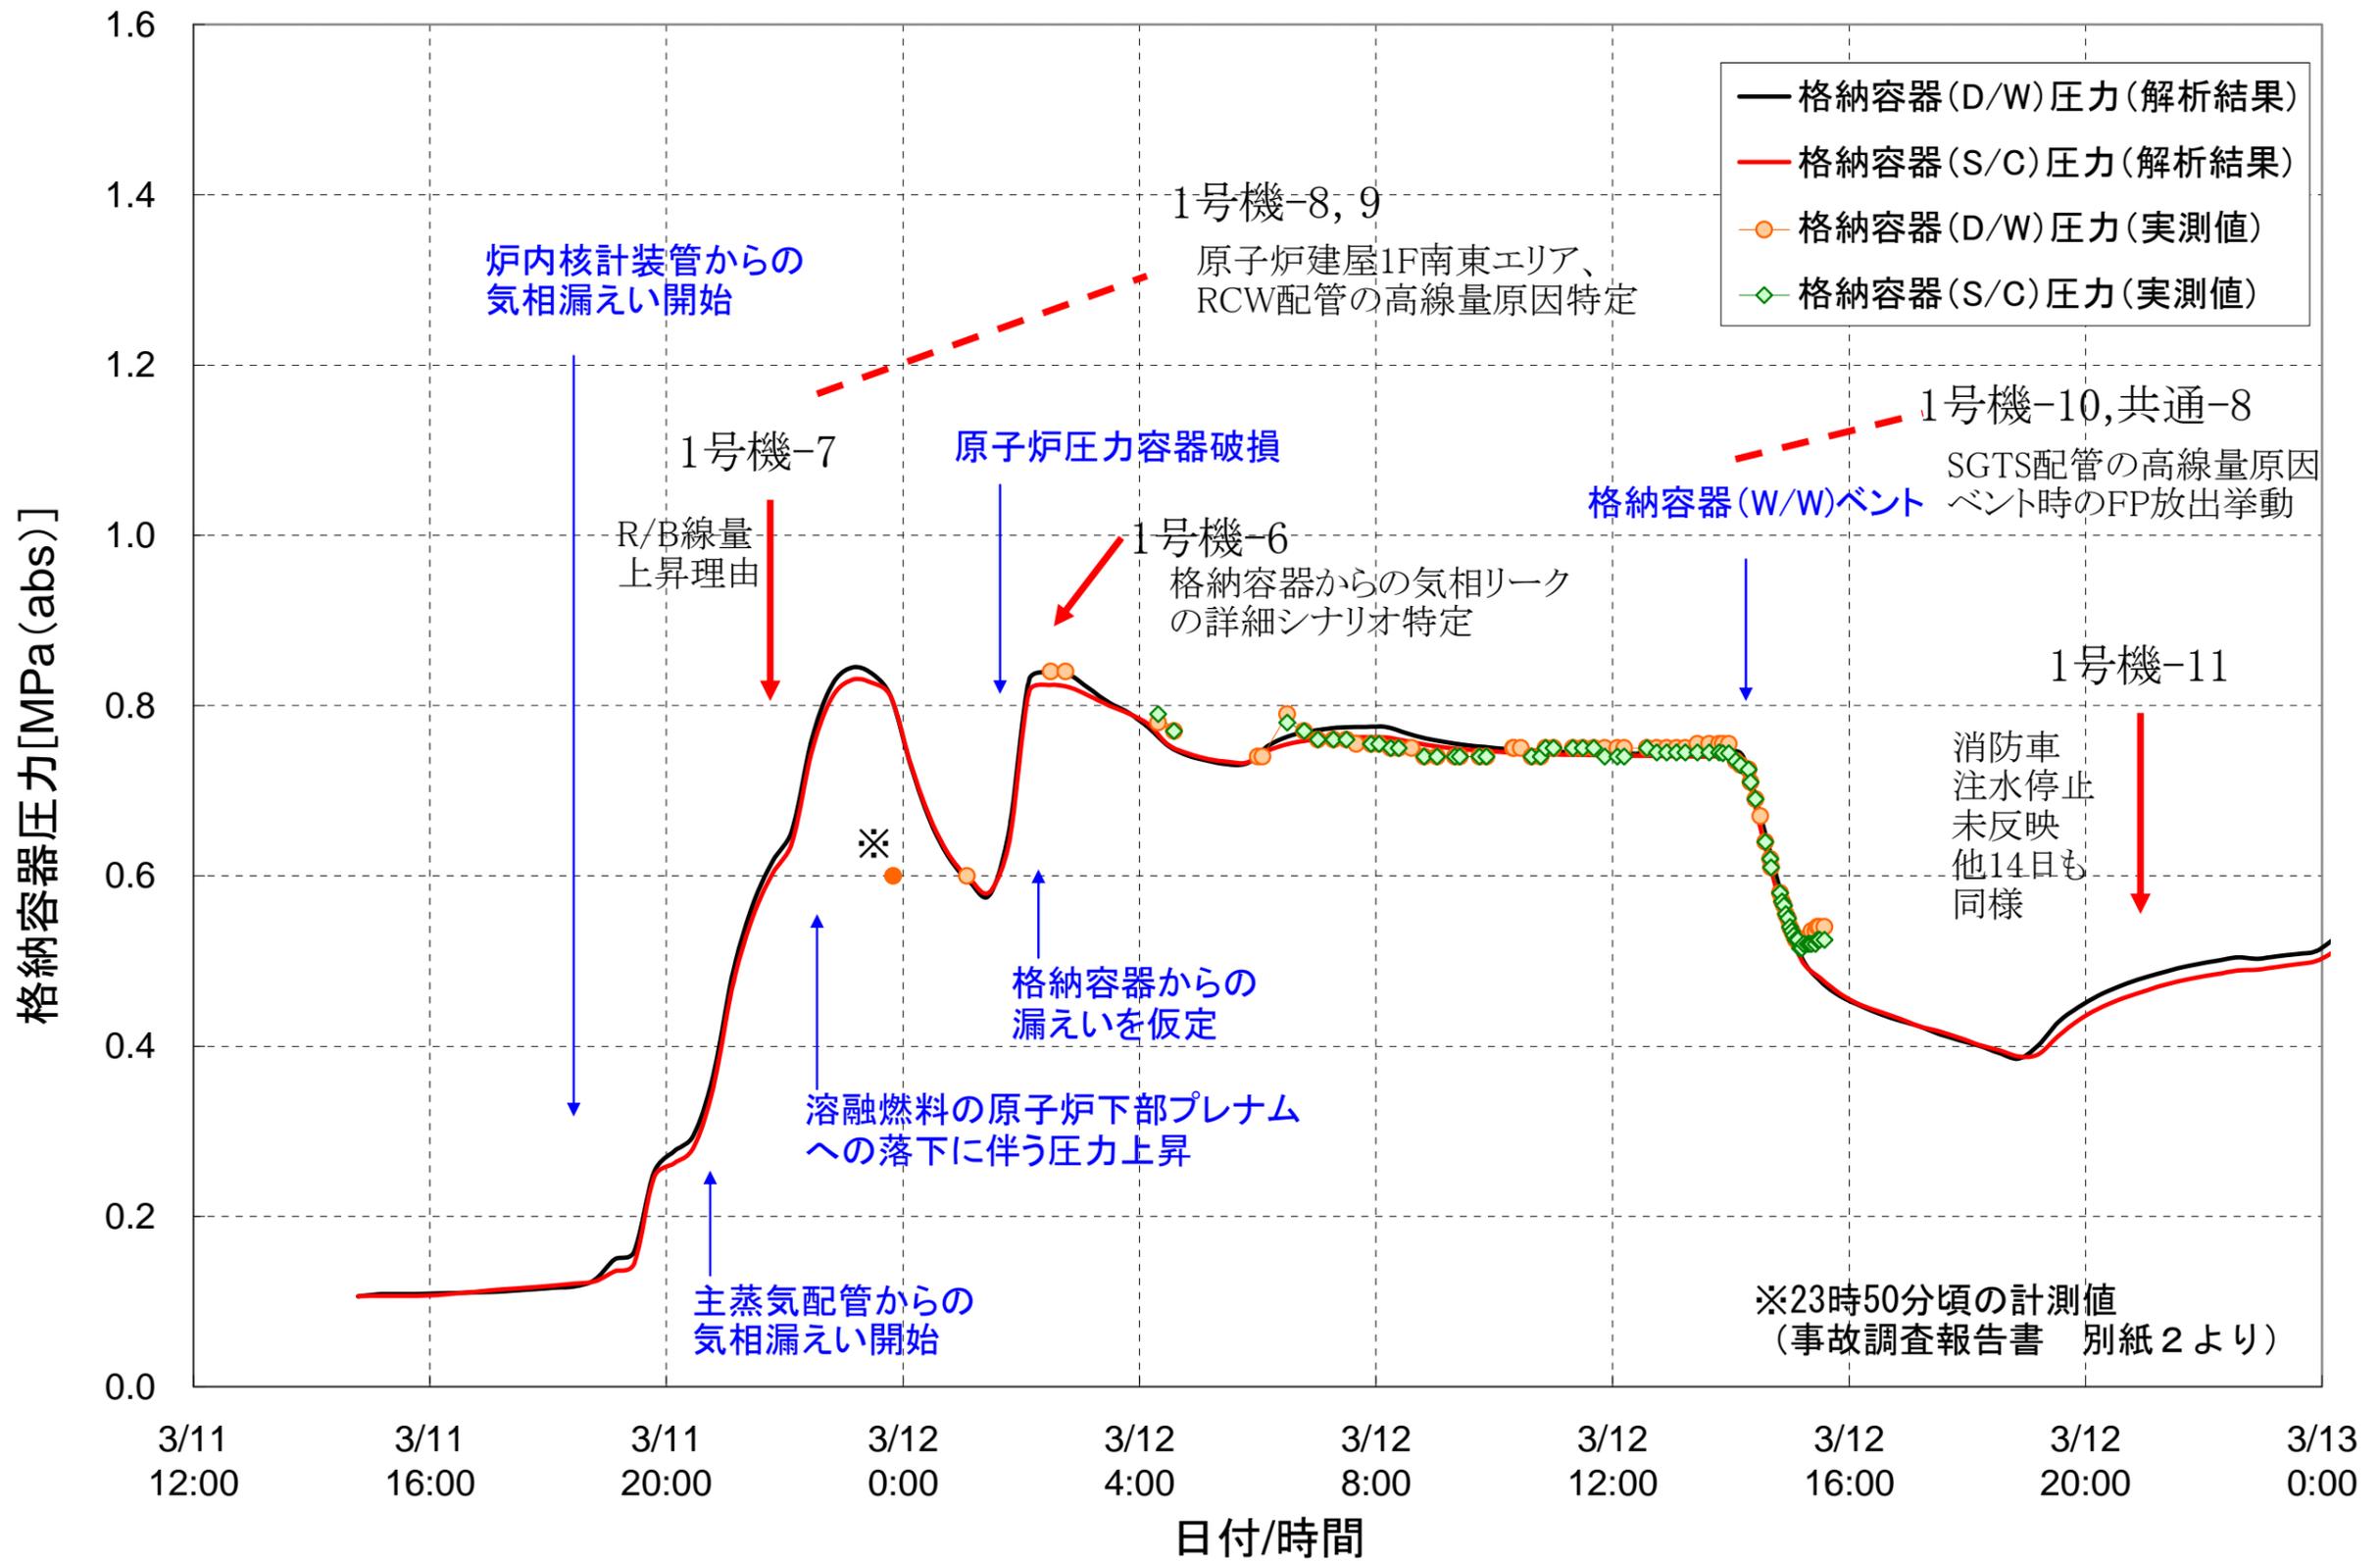
図 3.2.3 1号機の格納容器圧力挙動から抽出された課題

D/W 圧力は、3月12日2時30分頃に0.84MPa[abs]を計測した後、格納容器のベントに成功するまでの間、0.7MPa[abs]～0.8MPa[abs]程度の圧力を維持するという挙動となっている。注水による蒸気発生、格納容器温度の上昇、コア・コンクリート反応によるガス発生等がある場合、格納容器圧力は上昇する傾向になるはずであるため、圧力が維持されているということは、格納容器からの漏えいがあったことを強く示唆している。

解析においては、D/W 圧力の測定値にある程度あわせるため、地震発生約12時間後(3月12日3時10分頃)に格納容器の気相部からの漏えいを仮定した。しかし、計測されたパラメータや観測された事実から、どの時点でどこから実際に漏えいが生じたのか否かについては直接的な証拠は得られておらず、検討が必要である。(1号機-6)

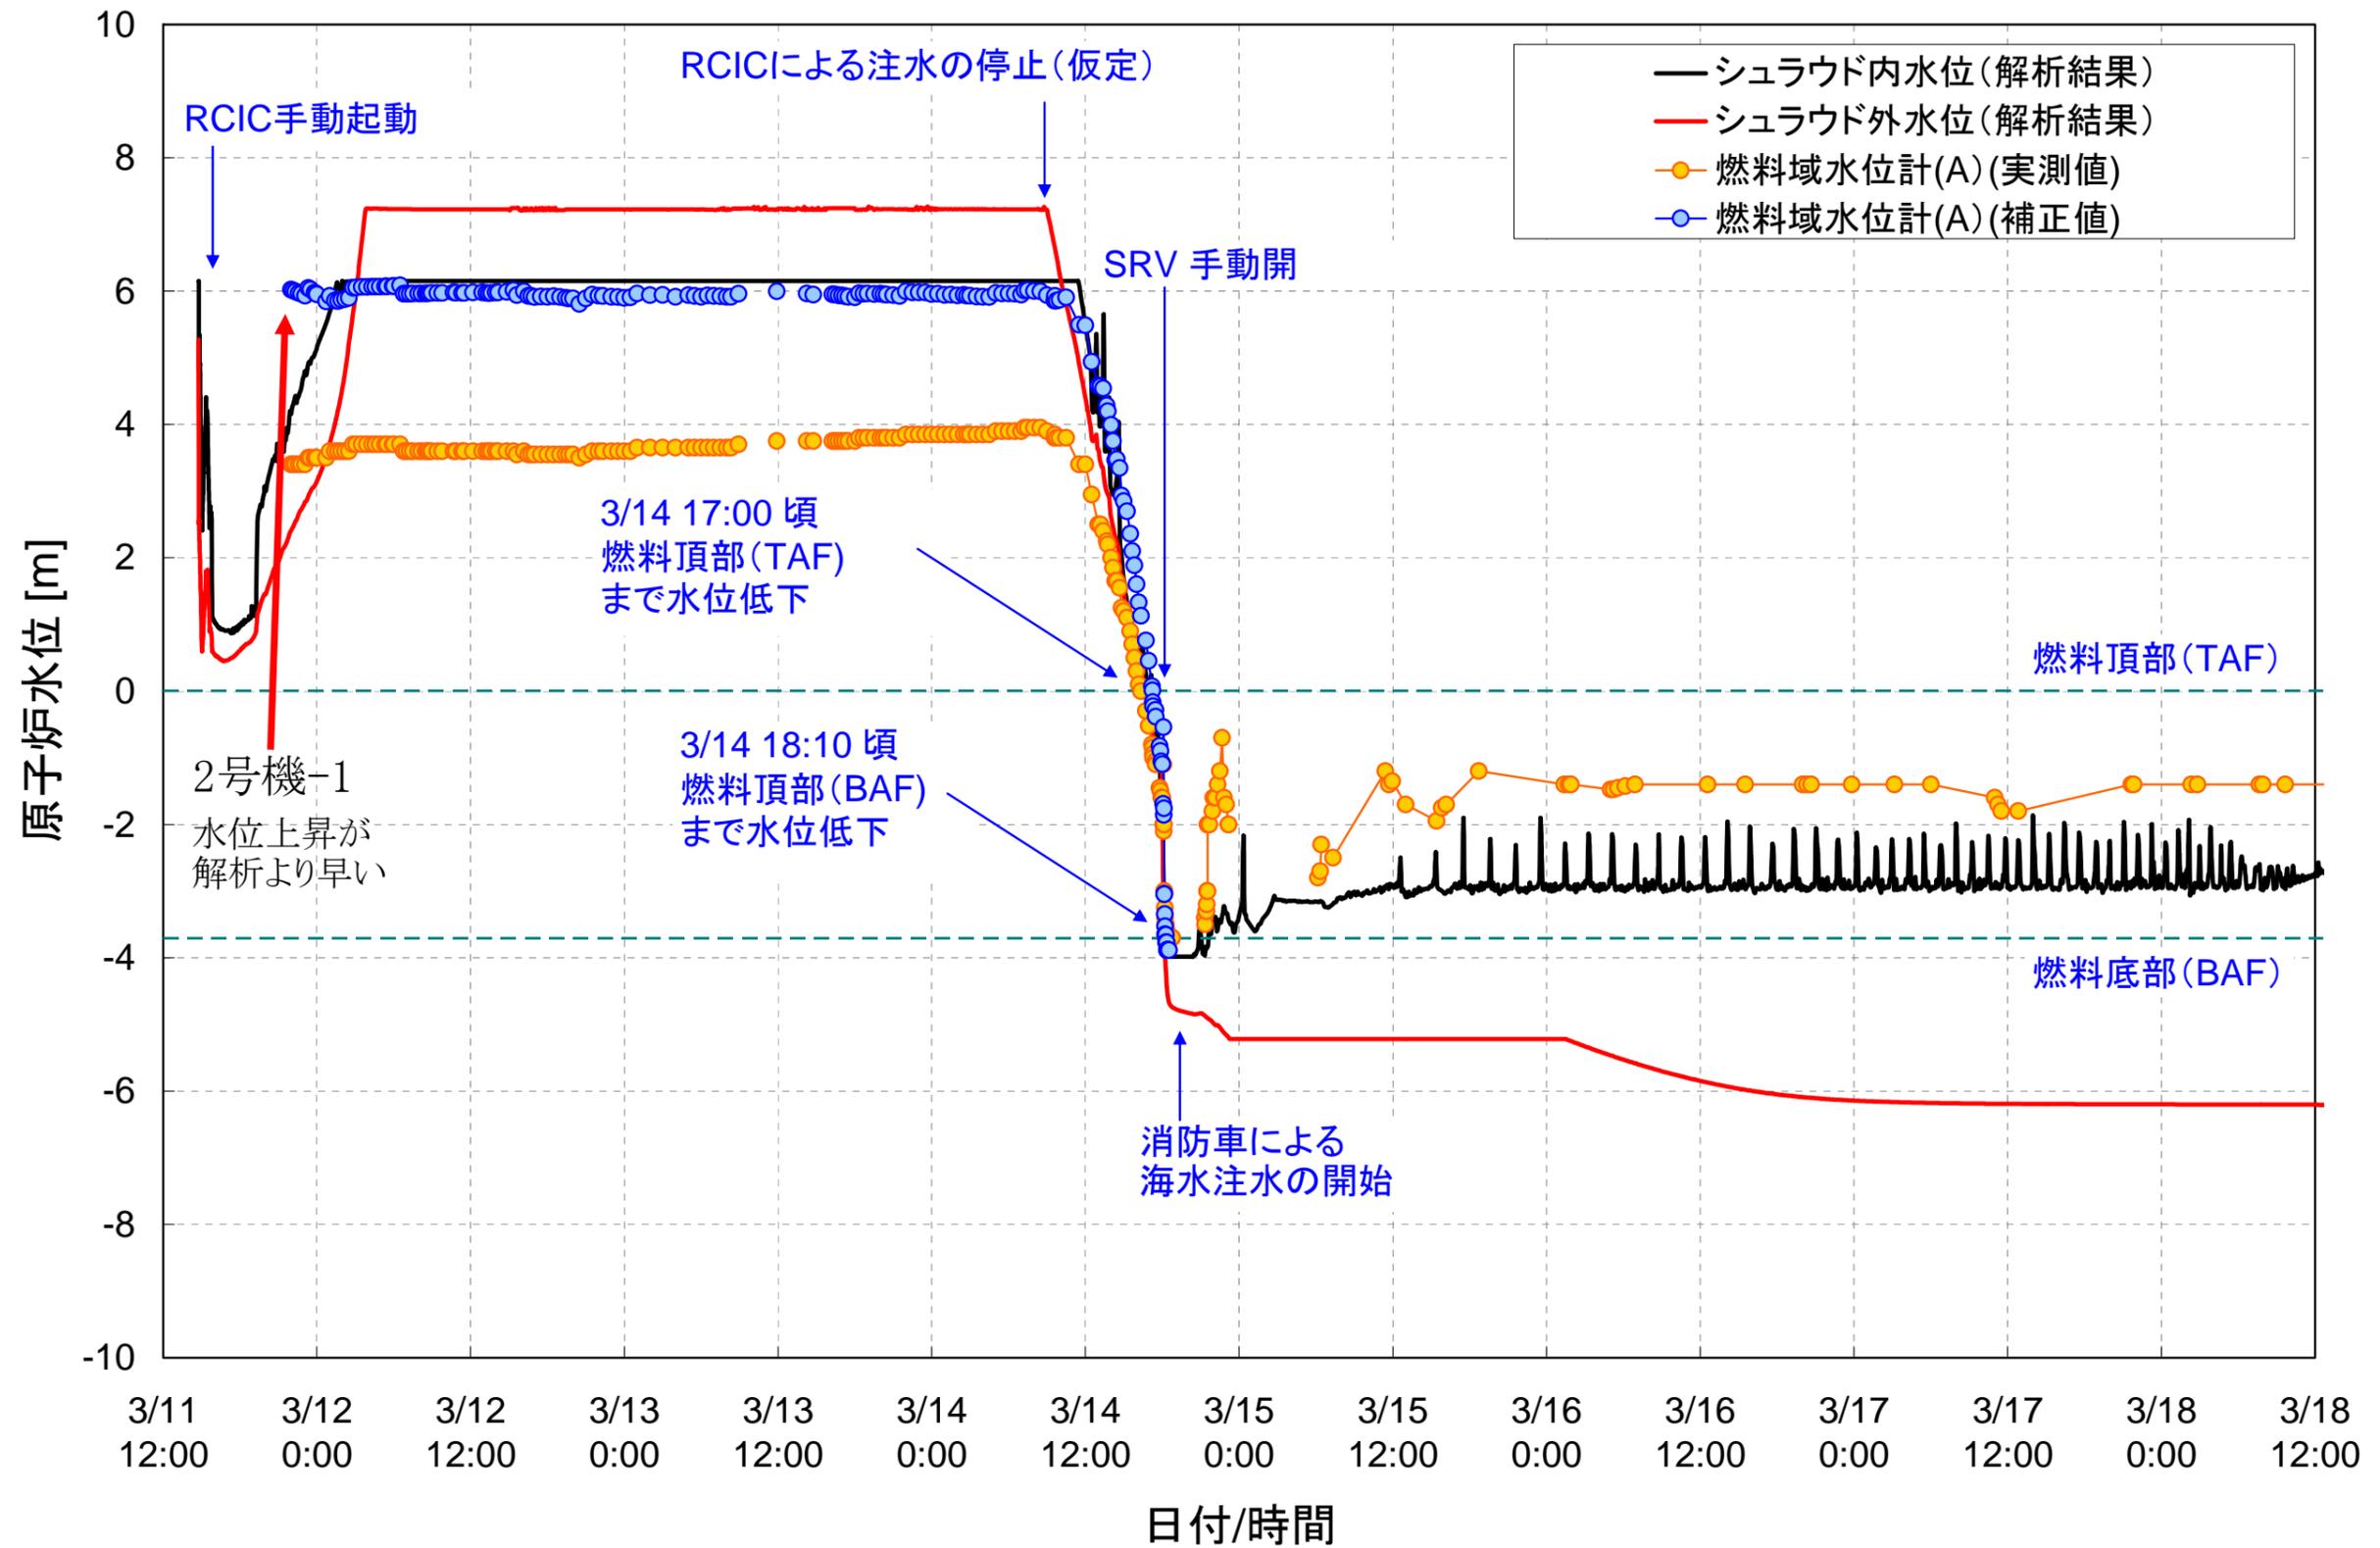
図 4.2.1 2号機の原子炉水位挙動から抽出された課題

RCIC が何時に停止したかは厳密には解明されていないものの、原子炉水位は RCIC が停止した後徐々に低下し、炉心が露出し始め、さらに SRV 開放に伴う減圧沸騰により原子炉水位は急減し、炉心は完全に露出することとなり、炉心損傷が開始する（添付資料 3 図 2-1 参照）。RCIC 停止後、原子炉圧力が増加した後は、SRV の逃がし弁モードによって、7.5MPa 程度の圧力を維持する（SRV(A)は仮設バッテリーに接続されていた）。その後、原子炉圧力は SRV 開放により急速に減圧し、大気圧近傍まで低下する。

SRV による強制減圧完了とほぼ同時期に、消防車による注水が始まるものの、解析において設定した注水量は燃料を冠水させるのに十分ではなく、炉心の損傷が進展することとなる。この際の原子炉水位は必ずしも十分な測定点を得られているわけではないが、14 日 21 時以降には原子炉水位の測定値の上昇が確認できる。しかしながら、この原子炉水位の上昇は、1 号機同様事故進展に伴い水位計の計装配管内の水が蒸発することで、水位を過大評価するようになっていたことが原因と考えられ、時期は明確でないものの最終的には正しい値を指示しなくなったと考えられる。したがって、消防車による原子炉注水経路上の漏えいの可能性（共通-2）も含め、実際の注水量も少なかったものと考えられる。

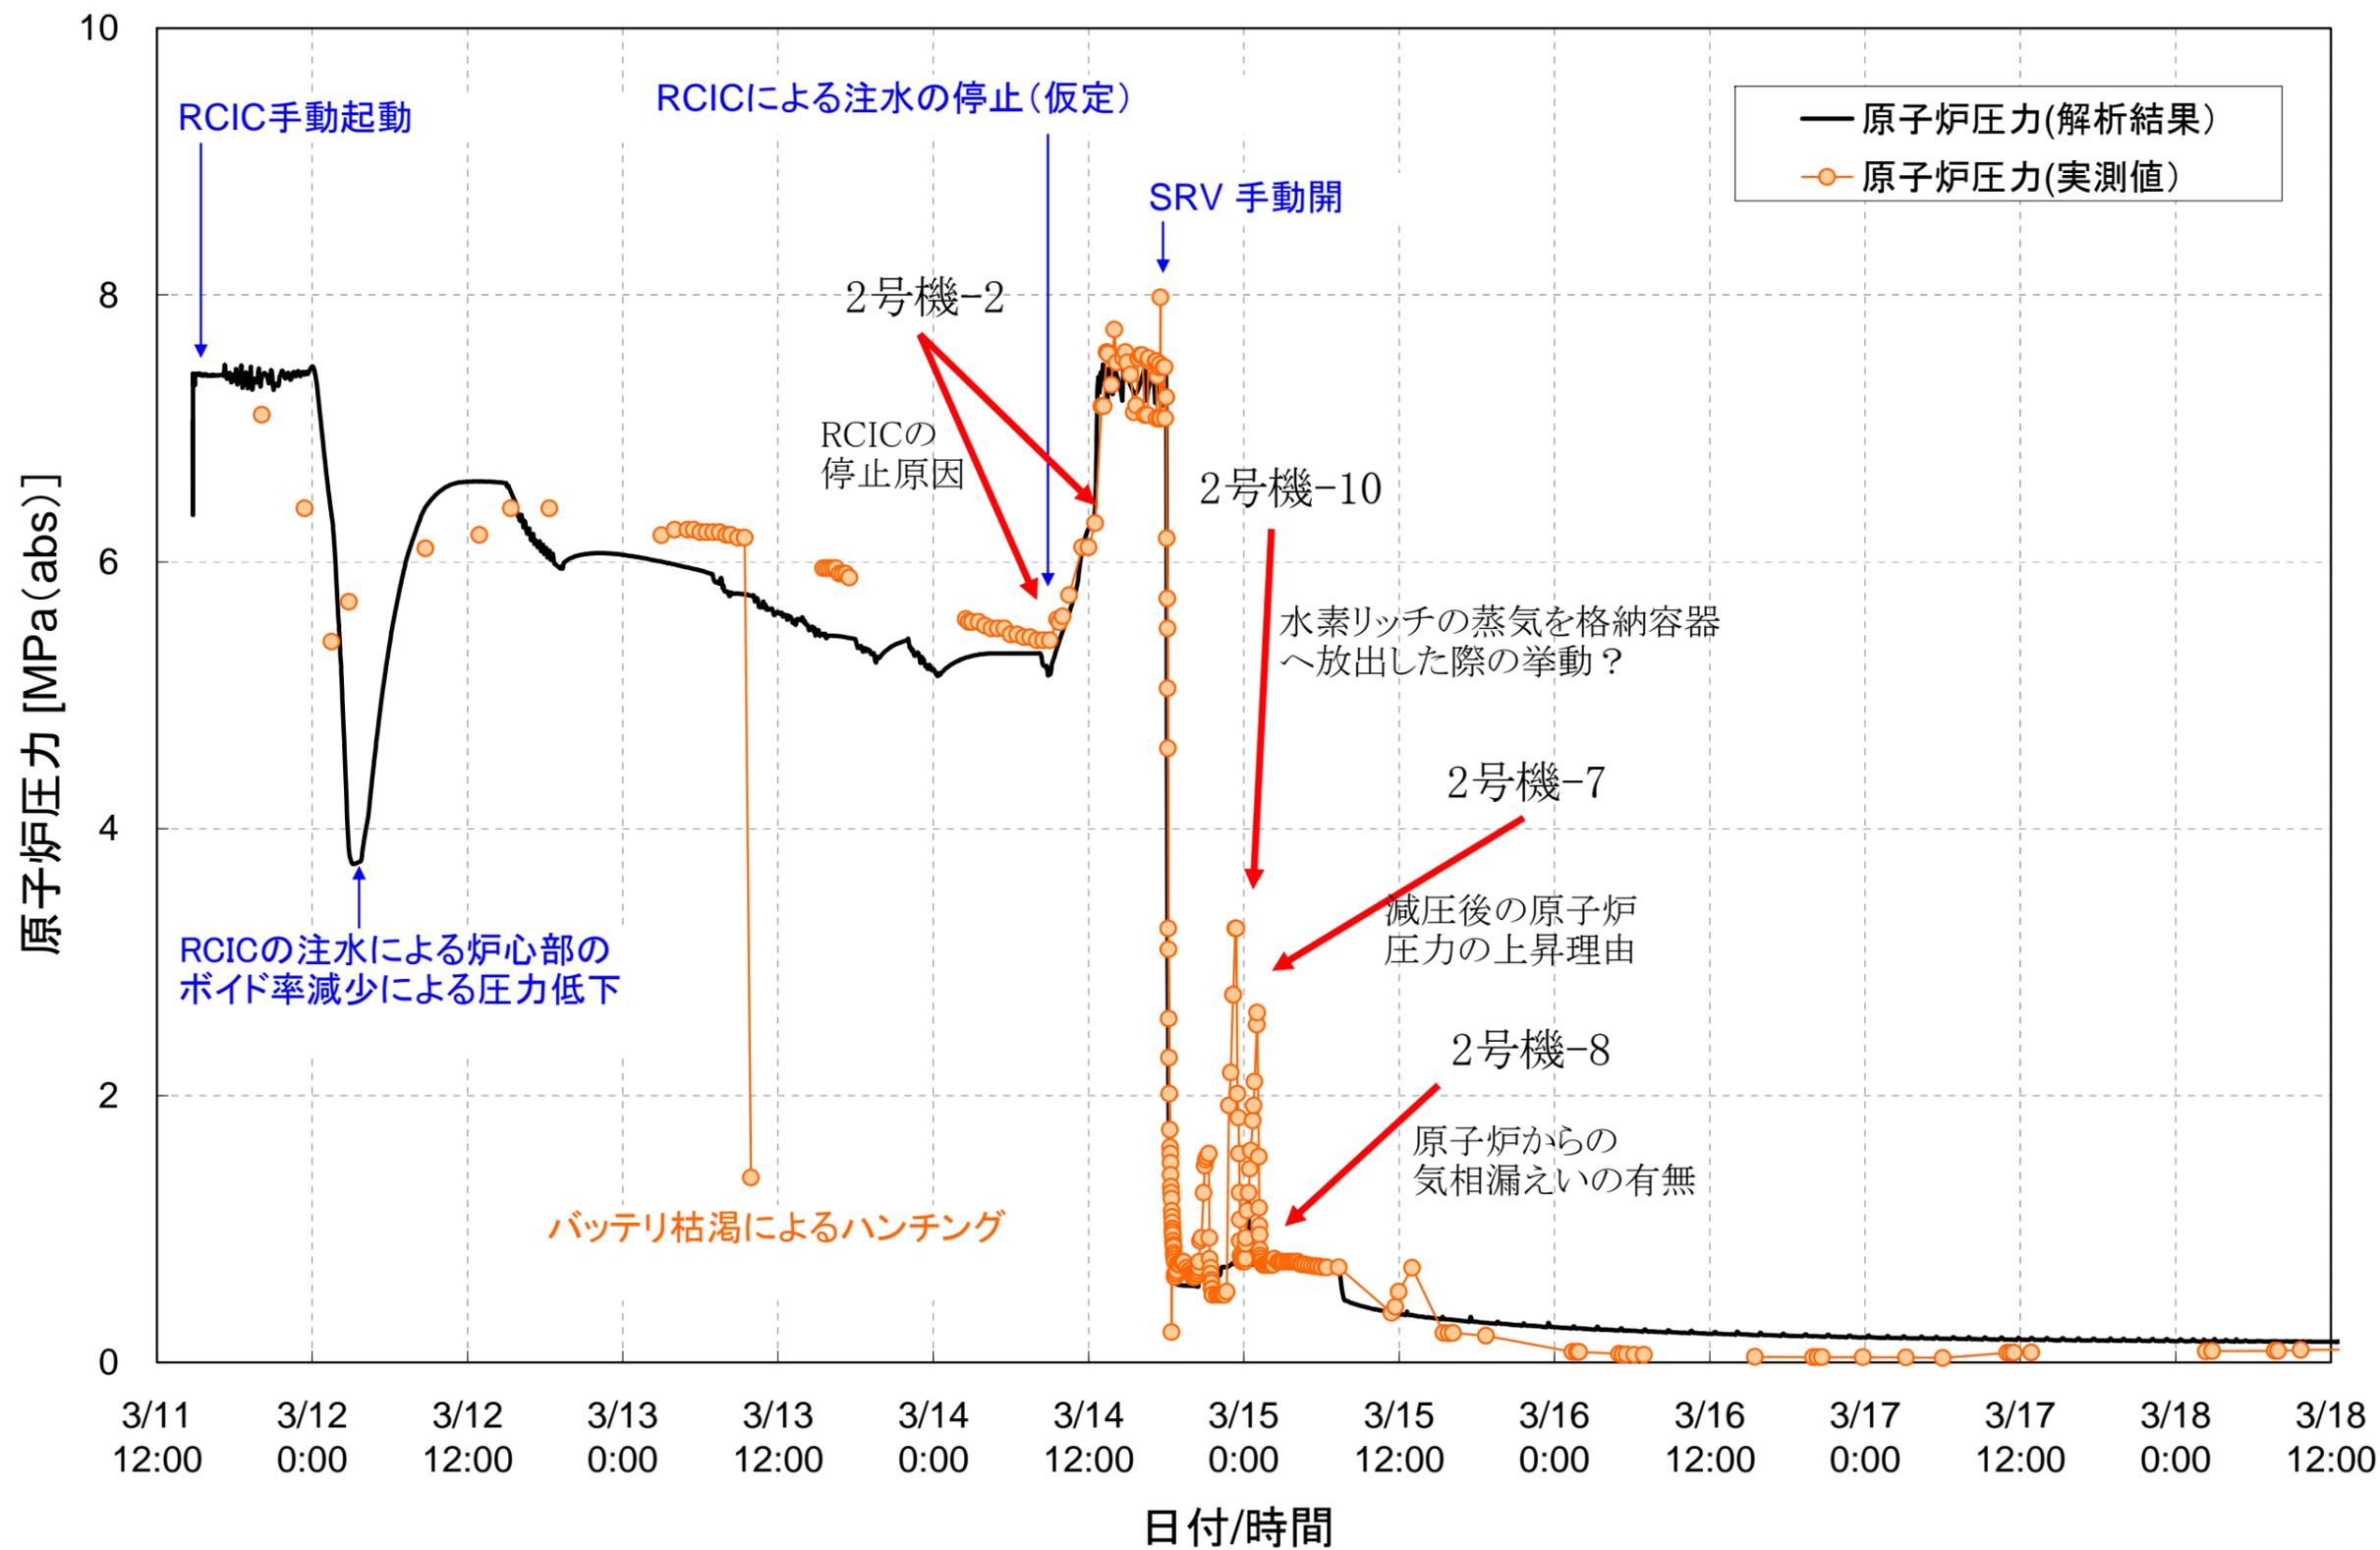
図 4.2.2 2号機の原子炉圧力挙動から抽出された課題

2号機の減圧後の原子炉圧力は、複数回上昇下降を繰り返した。これは、消防車の注水による蒸気発生が、結果として水-ジルコニウム反応を促進し、大量のエネルギーを発生したことにより、原子炉圧力の上昇及び燃料の溶融を引き起こした可能性があることを示した。原子炉圧力の上昇が見られた14日夜から15日未明の間には、中性子が検出限界値程度であるものの複数回観測されている。この中性子検知は、燃料溶融によりウランやプルトニウム、自発核分裂確率の大きいキュリウム等のアクチノイド元素が原子炉建屋外に漏えいし、自発核分裂により発生した中性子を捉えたものである可能性が高いことを示した。

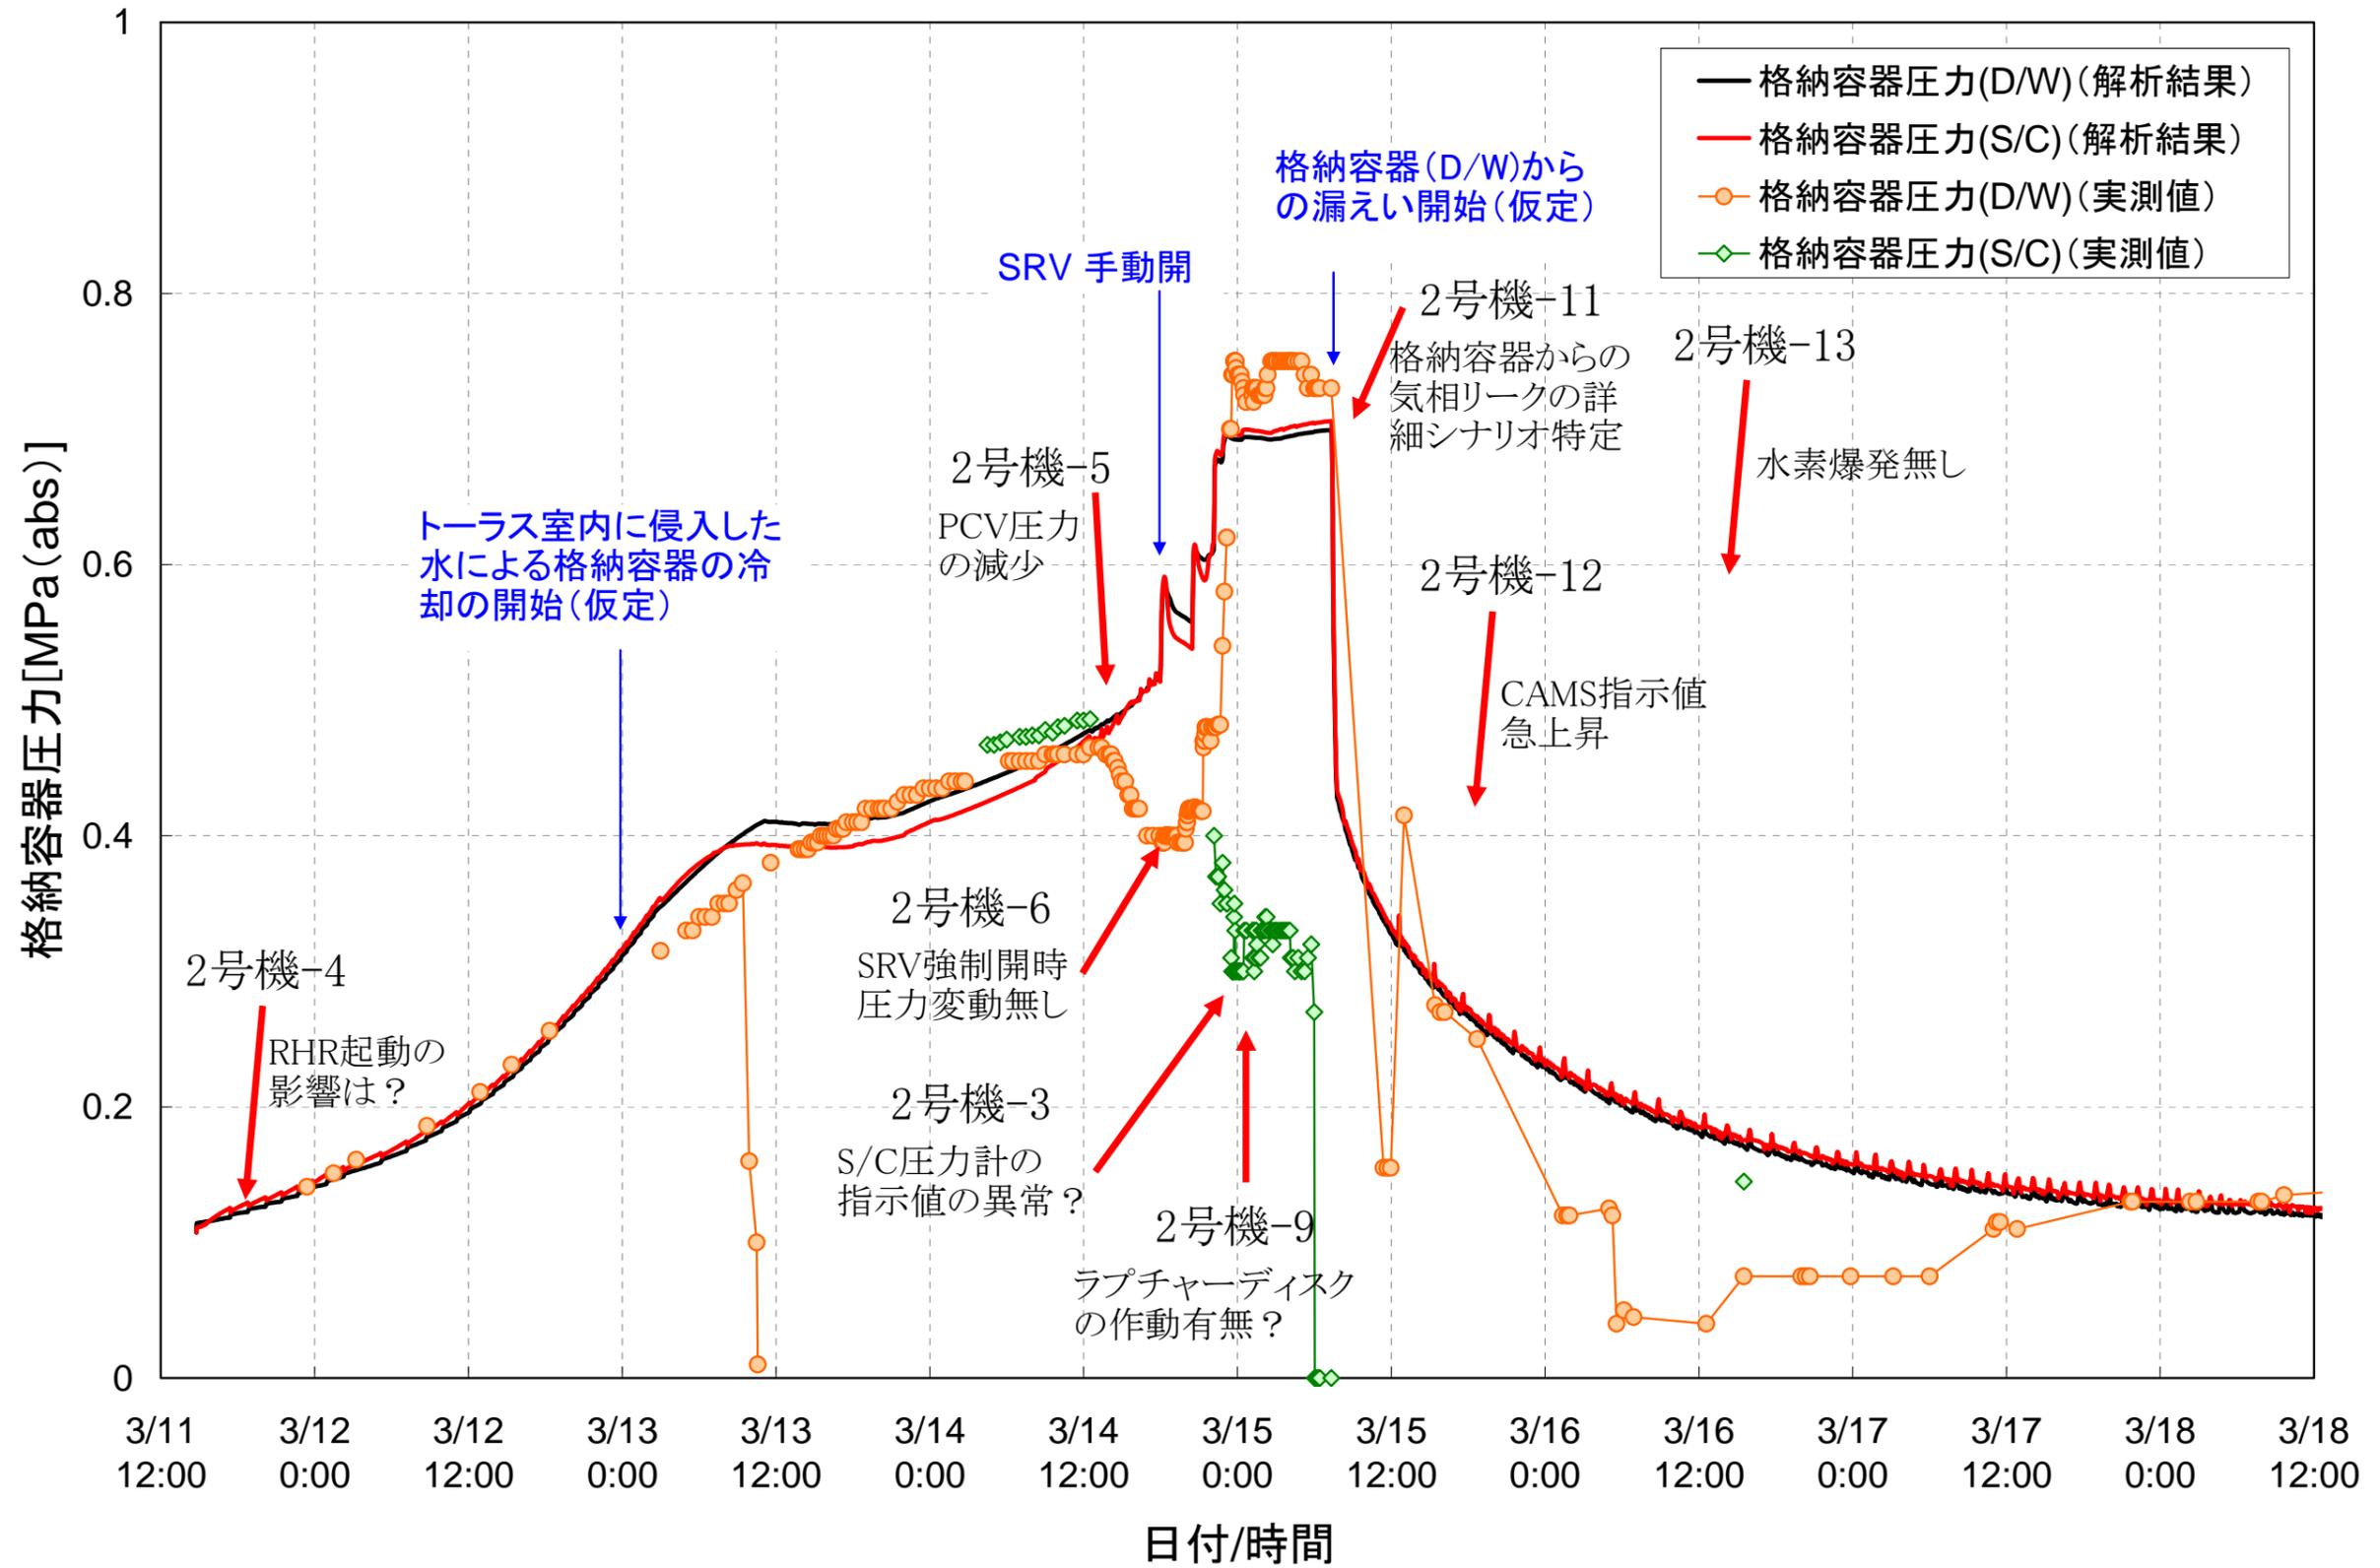
図 4.2.3 2号機の格納容器圧力挙動から抽出された課題

初より D/W 圧力よりも低い値を示しており、このような圧力の乖離は格納容器の構造上発生するとは考えにくいいため、現実の圧力を反映していたものではない可能性が高い。最終的に S/C 圧力計は 15 日 6 時にダウンスケールを示し、計装系が故障したものと考えられるが、これらの指示値の挙動や故障のタイミングから、何らかの情報が得られる可能性があることから、S/C 圧力計の挙動について検討が必要である。(2号機-3)

2号機では、S/C ベントを実施すべく準備を進めていたが、ラプチャディスク作動の有無に関する決定的な証拠は存在していない。しかしながら、S/C の圧力は正しい値を示していなかったにしても、D/W の圧力測定値でも、ラプチャディスクの設定圧(528kPa[abs])を超えたのは、3月14日23時頃(22:50の測定圧力: 540 kPa[abs])である。一方で、SRV の開記録のある21時20分頃に線量が急上昇したことをモニタリングカーが測定している。そのため、ラプチャディスクがどのような状態にあるかを検討し、この線量上昇の原因を検討しておく必要がある(2号機-9: 検討中(添付資料4))。また、この時の原子炉圧力の散発的な上昇は、1.5MPa程度であり、この時点では炉心損傷が進んでいると考えられることから、その減圧時の蒸気放出には非凝縮性ガスである水素が大量に含まれているものと考えられる。この際に、非凝縮性ガスが凝縮しない事による圧力上昇の影響により、S/C の健全性に影響がないか検討する必要がある(2号機-10: 検討中(添付資料2-8))
