福島第一原子力発電所 1～3 号機の  
炉心・格納容器の状態の推定  
と未解明問題に関する検討  
第 3 回進捗報告

平成 27 年 5 月 20 日

東京電力株式会社

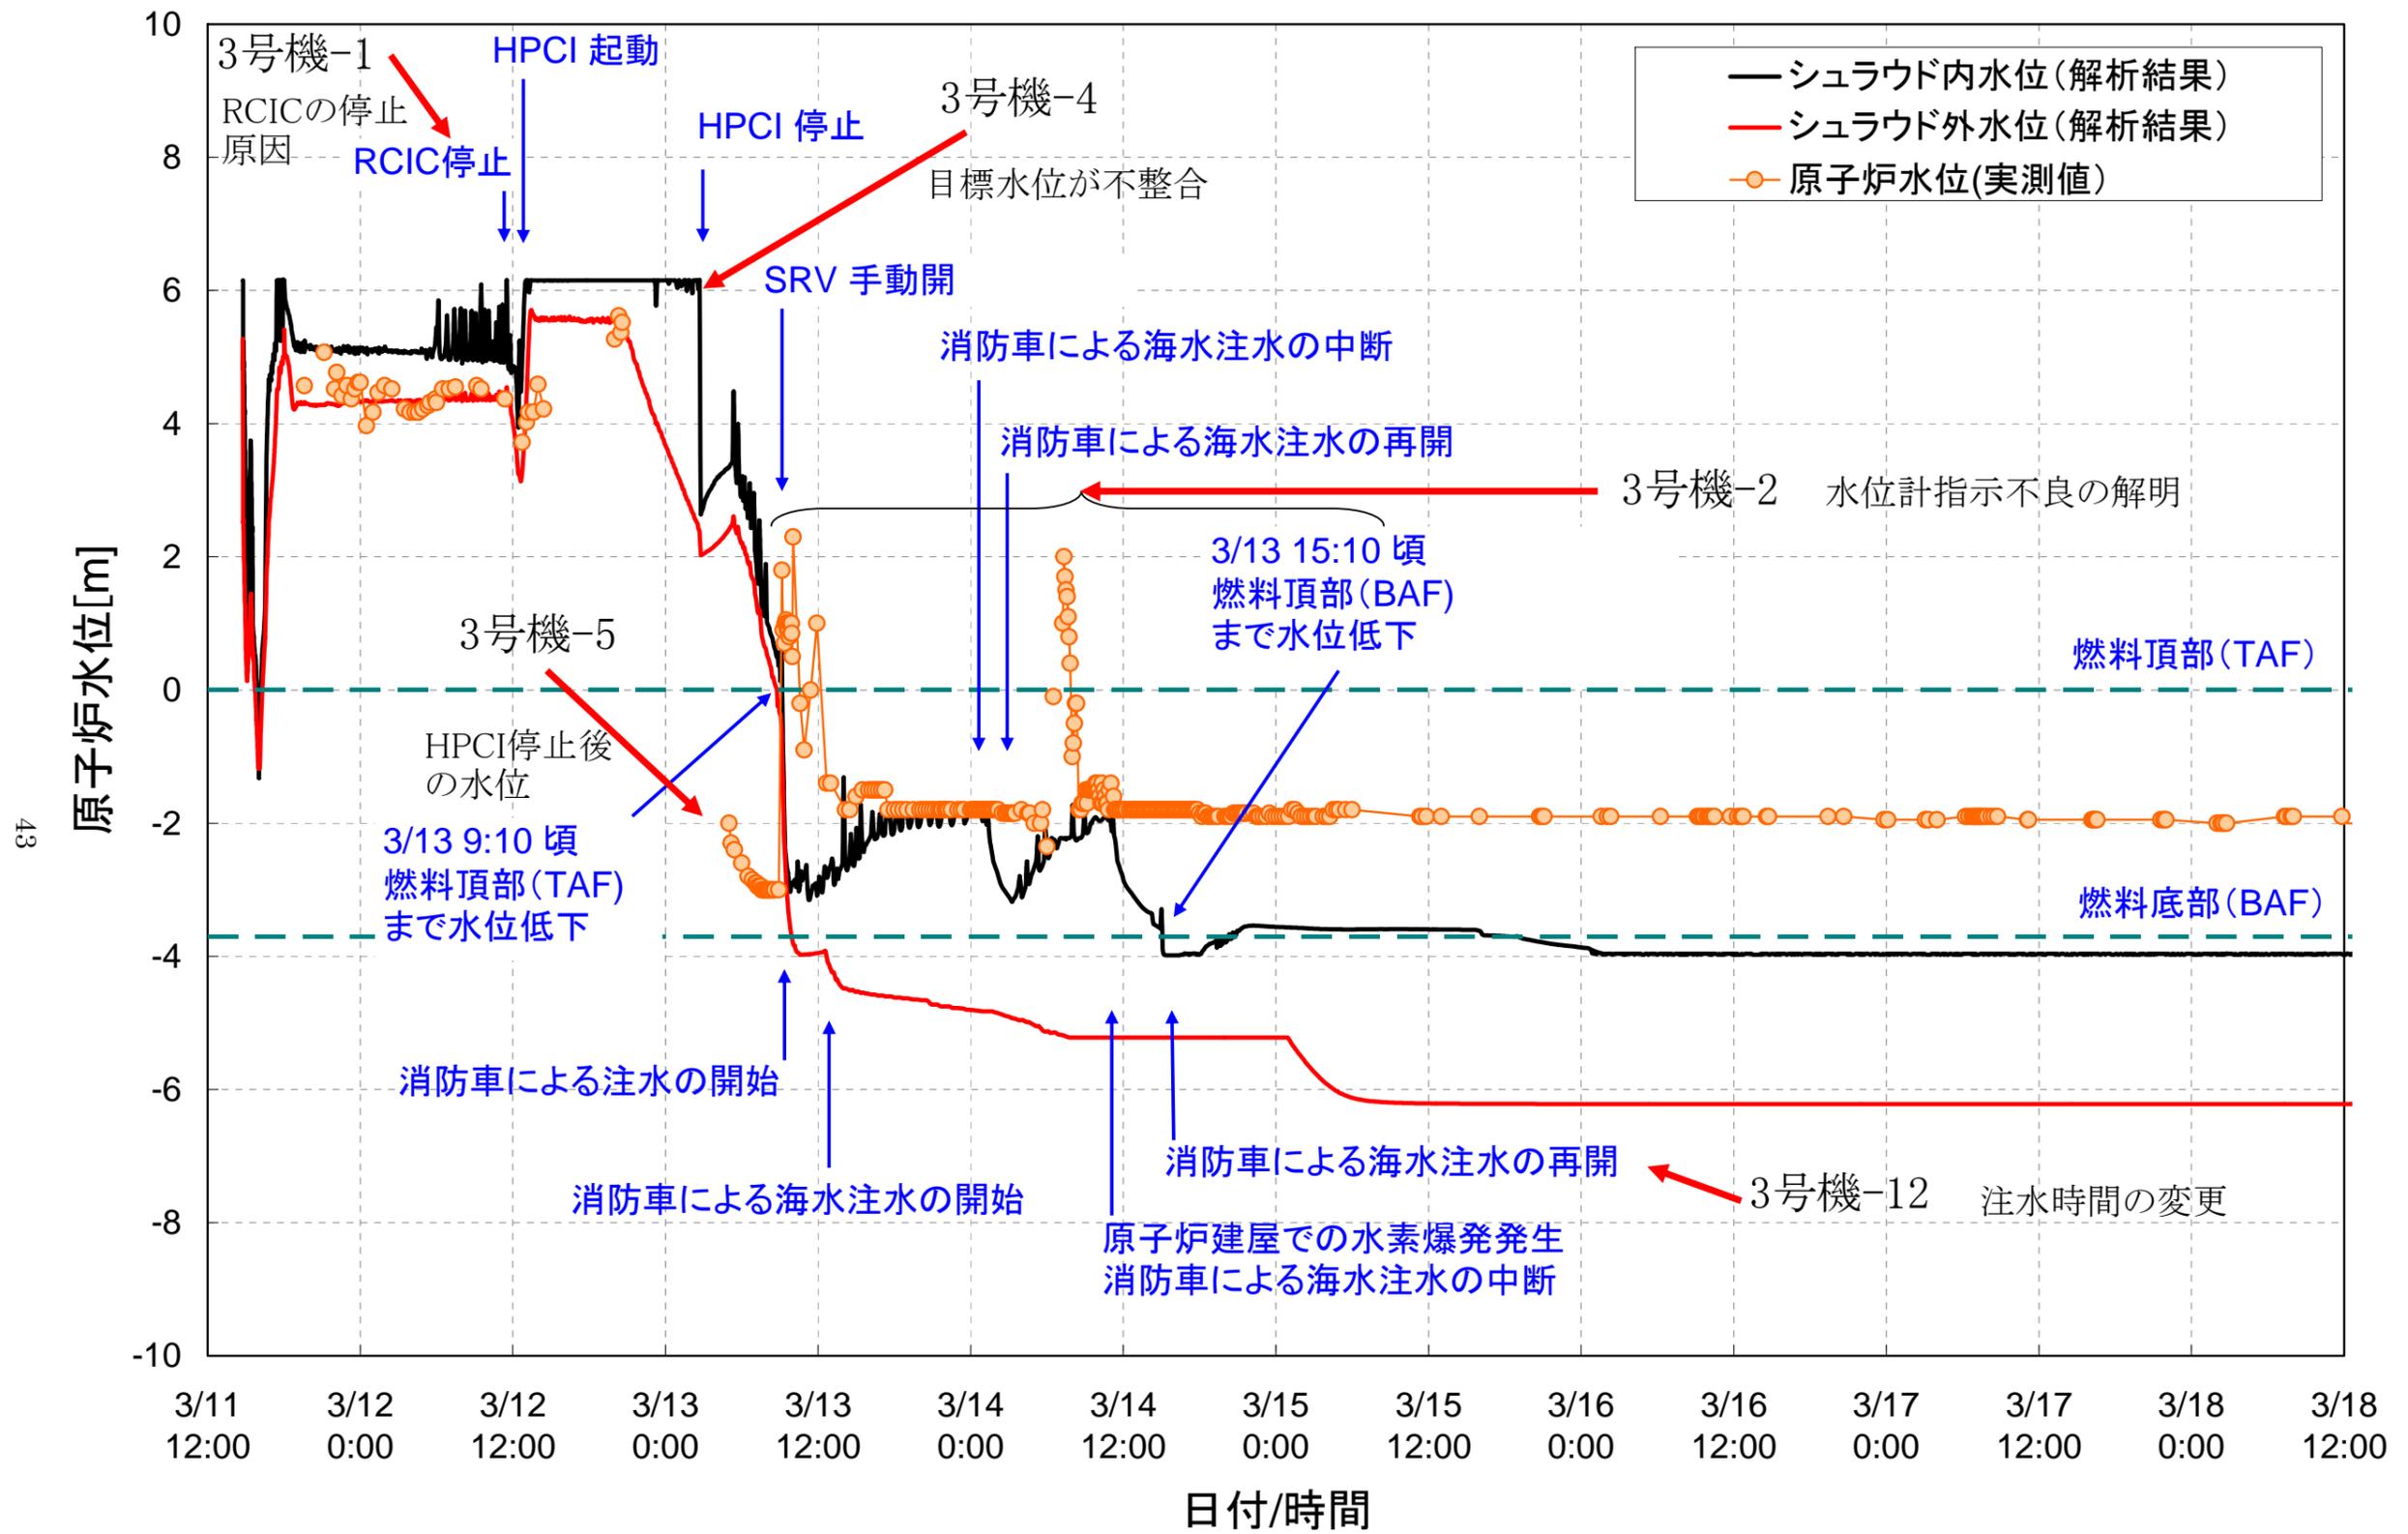
図 5.2.1 3号機の原子炉水位挙動から抽出された課題

解析においては、HPCIの停止後に原子炉水位が低下し、3月13日9時頃の急速減圧時に炉心が露出し、炉心損傷が開始することになるが、9時頃までは水位はTAFを維持しており、測定された水位に比べて過大評価している。(3号機-5: 検討完了(添付資料3-3,4))

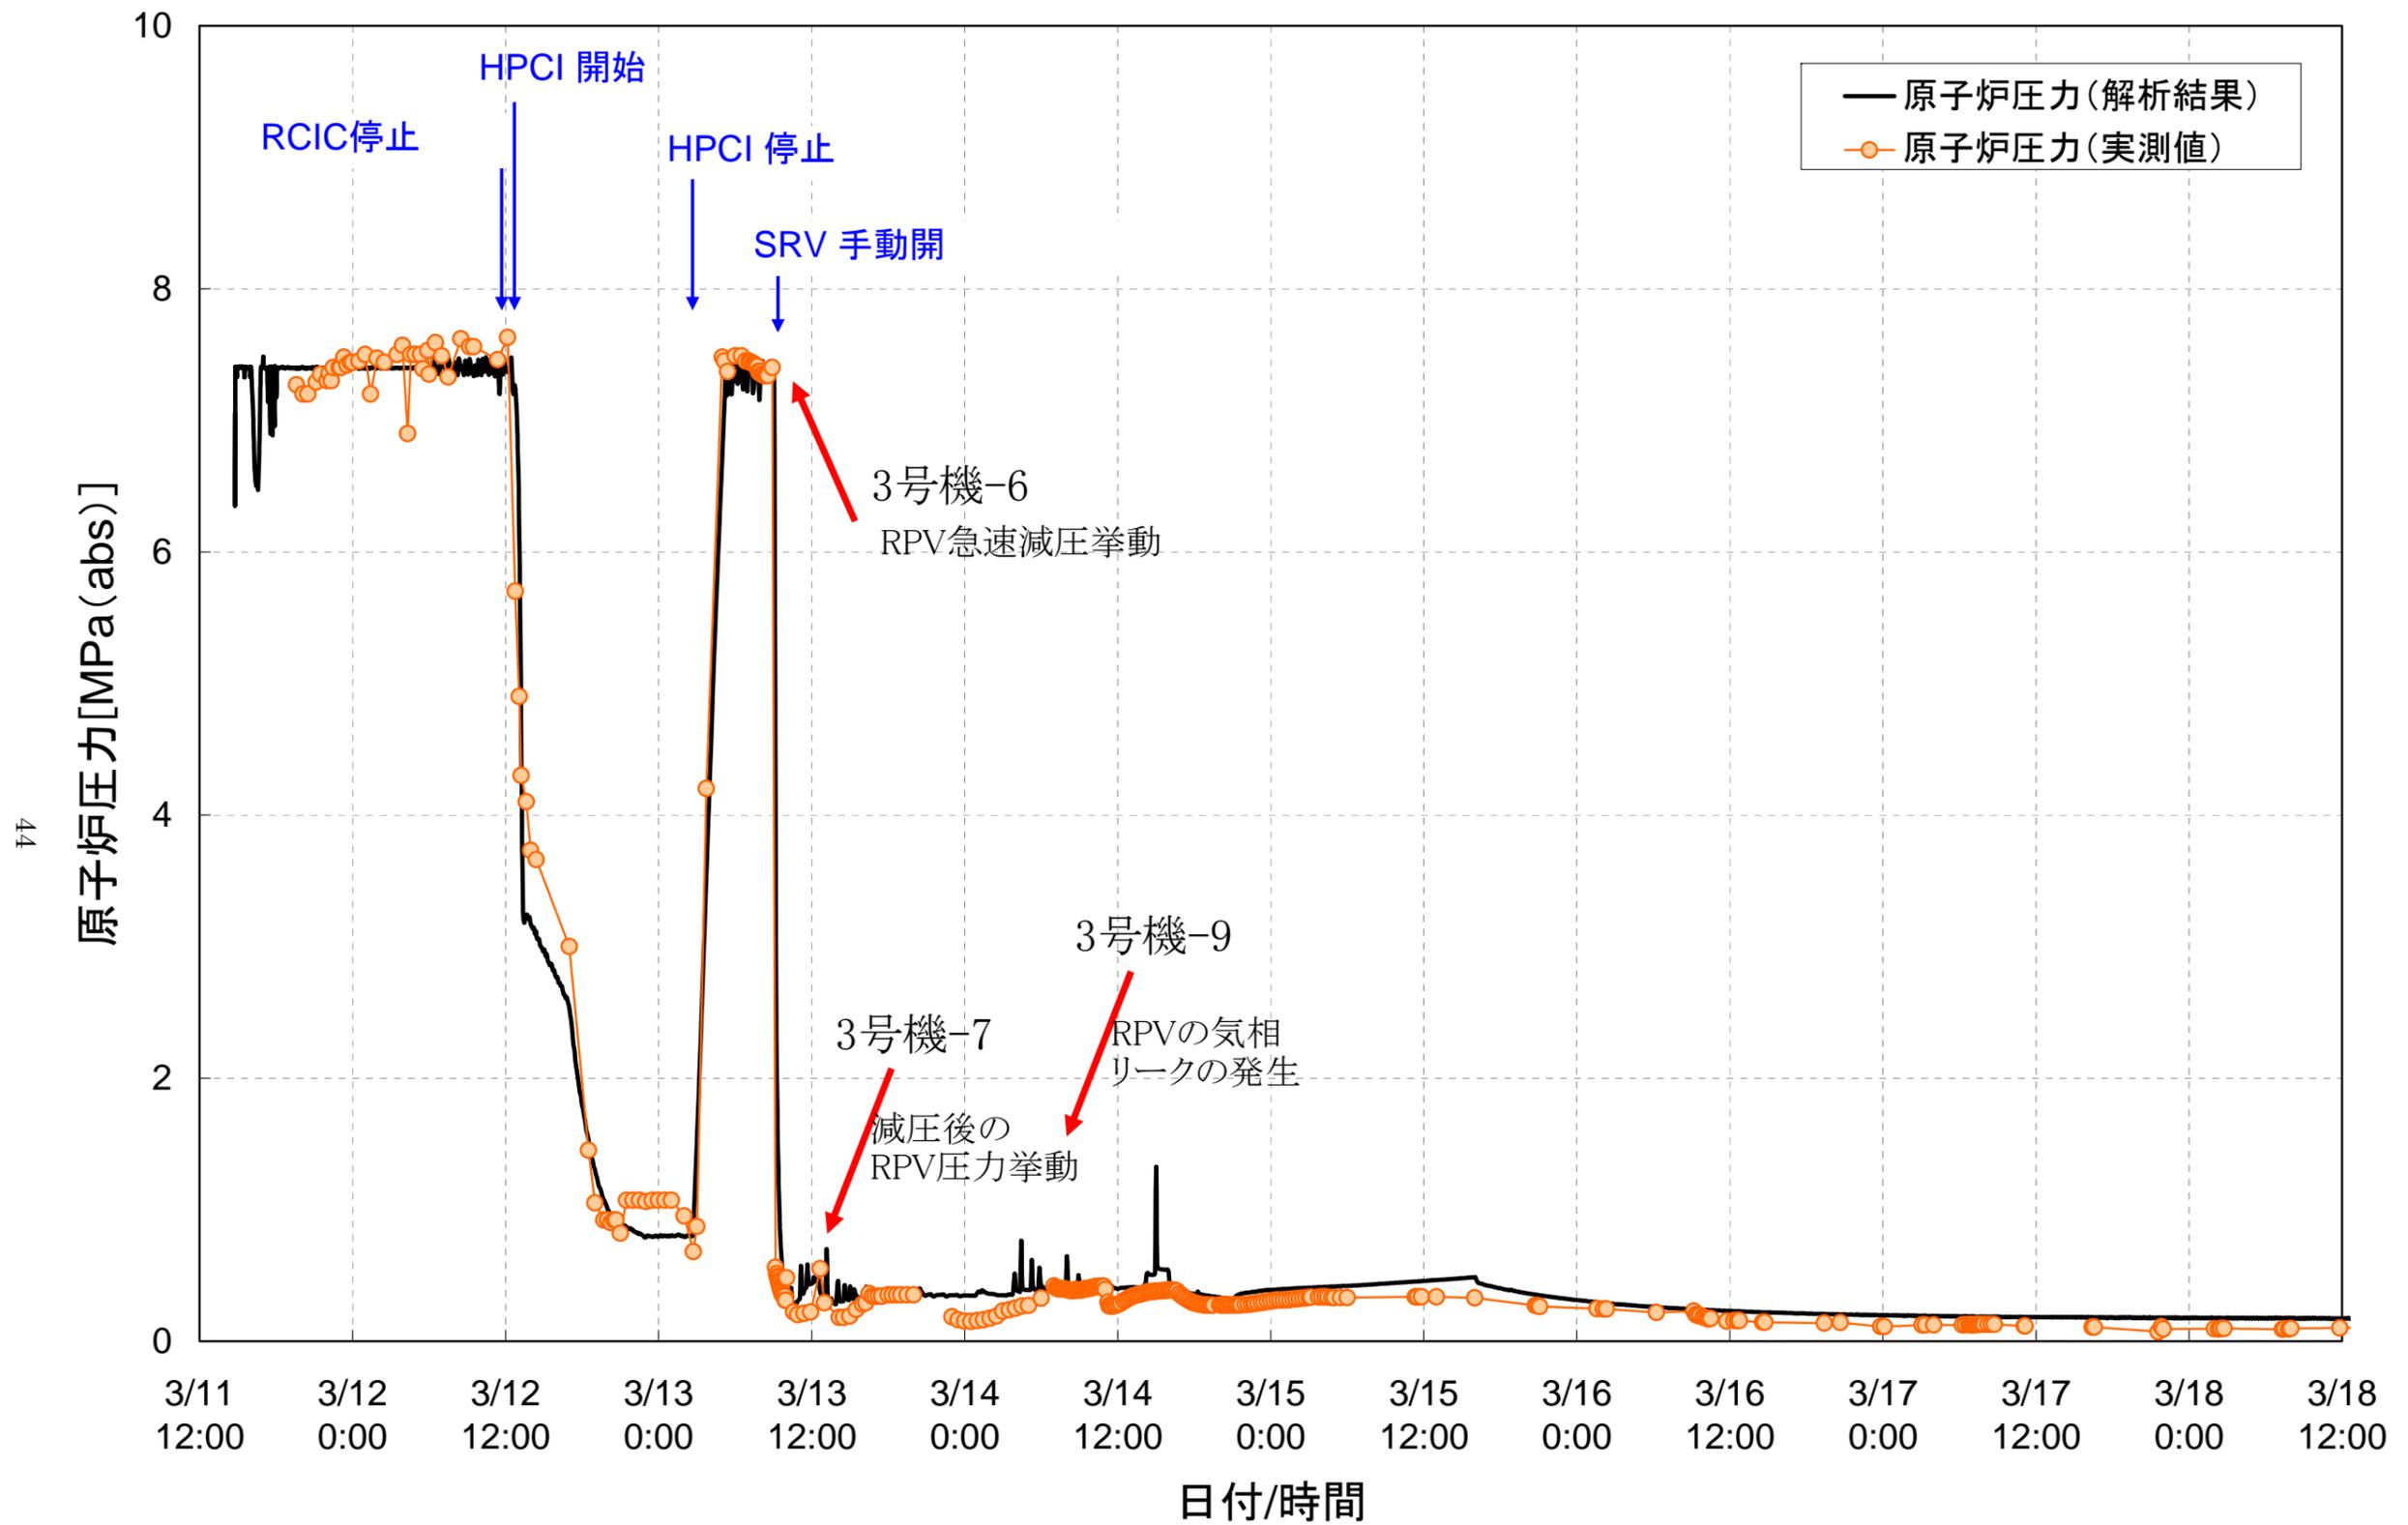
図 5.2.2 3号機の原子炉圧力挙動から抽出された課題

この減圧は、SRVの手動開操作がなされていないこと、減圧の速度が速いことから、原子炉圧力容器の破損によるものであるとの指摘もある。しかしながら、格納容器圧力の挙動や自動減圧系（ADS）の自動起動ロジックの調査の結果、この減圧は原子炉圧力容器の破損によるものではなく、ADSの作動による減圧であった可能性が高いことが示された。

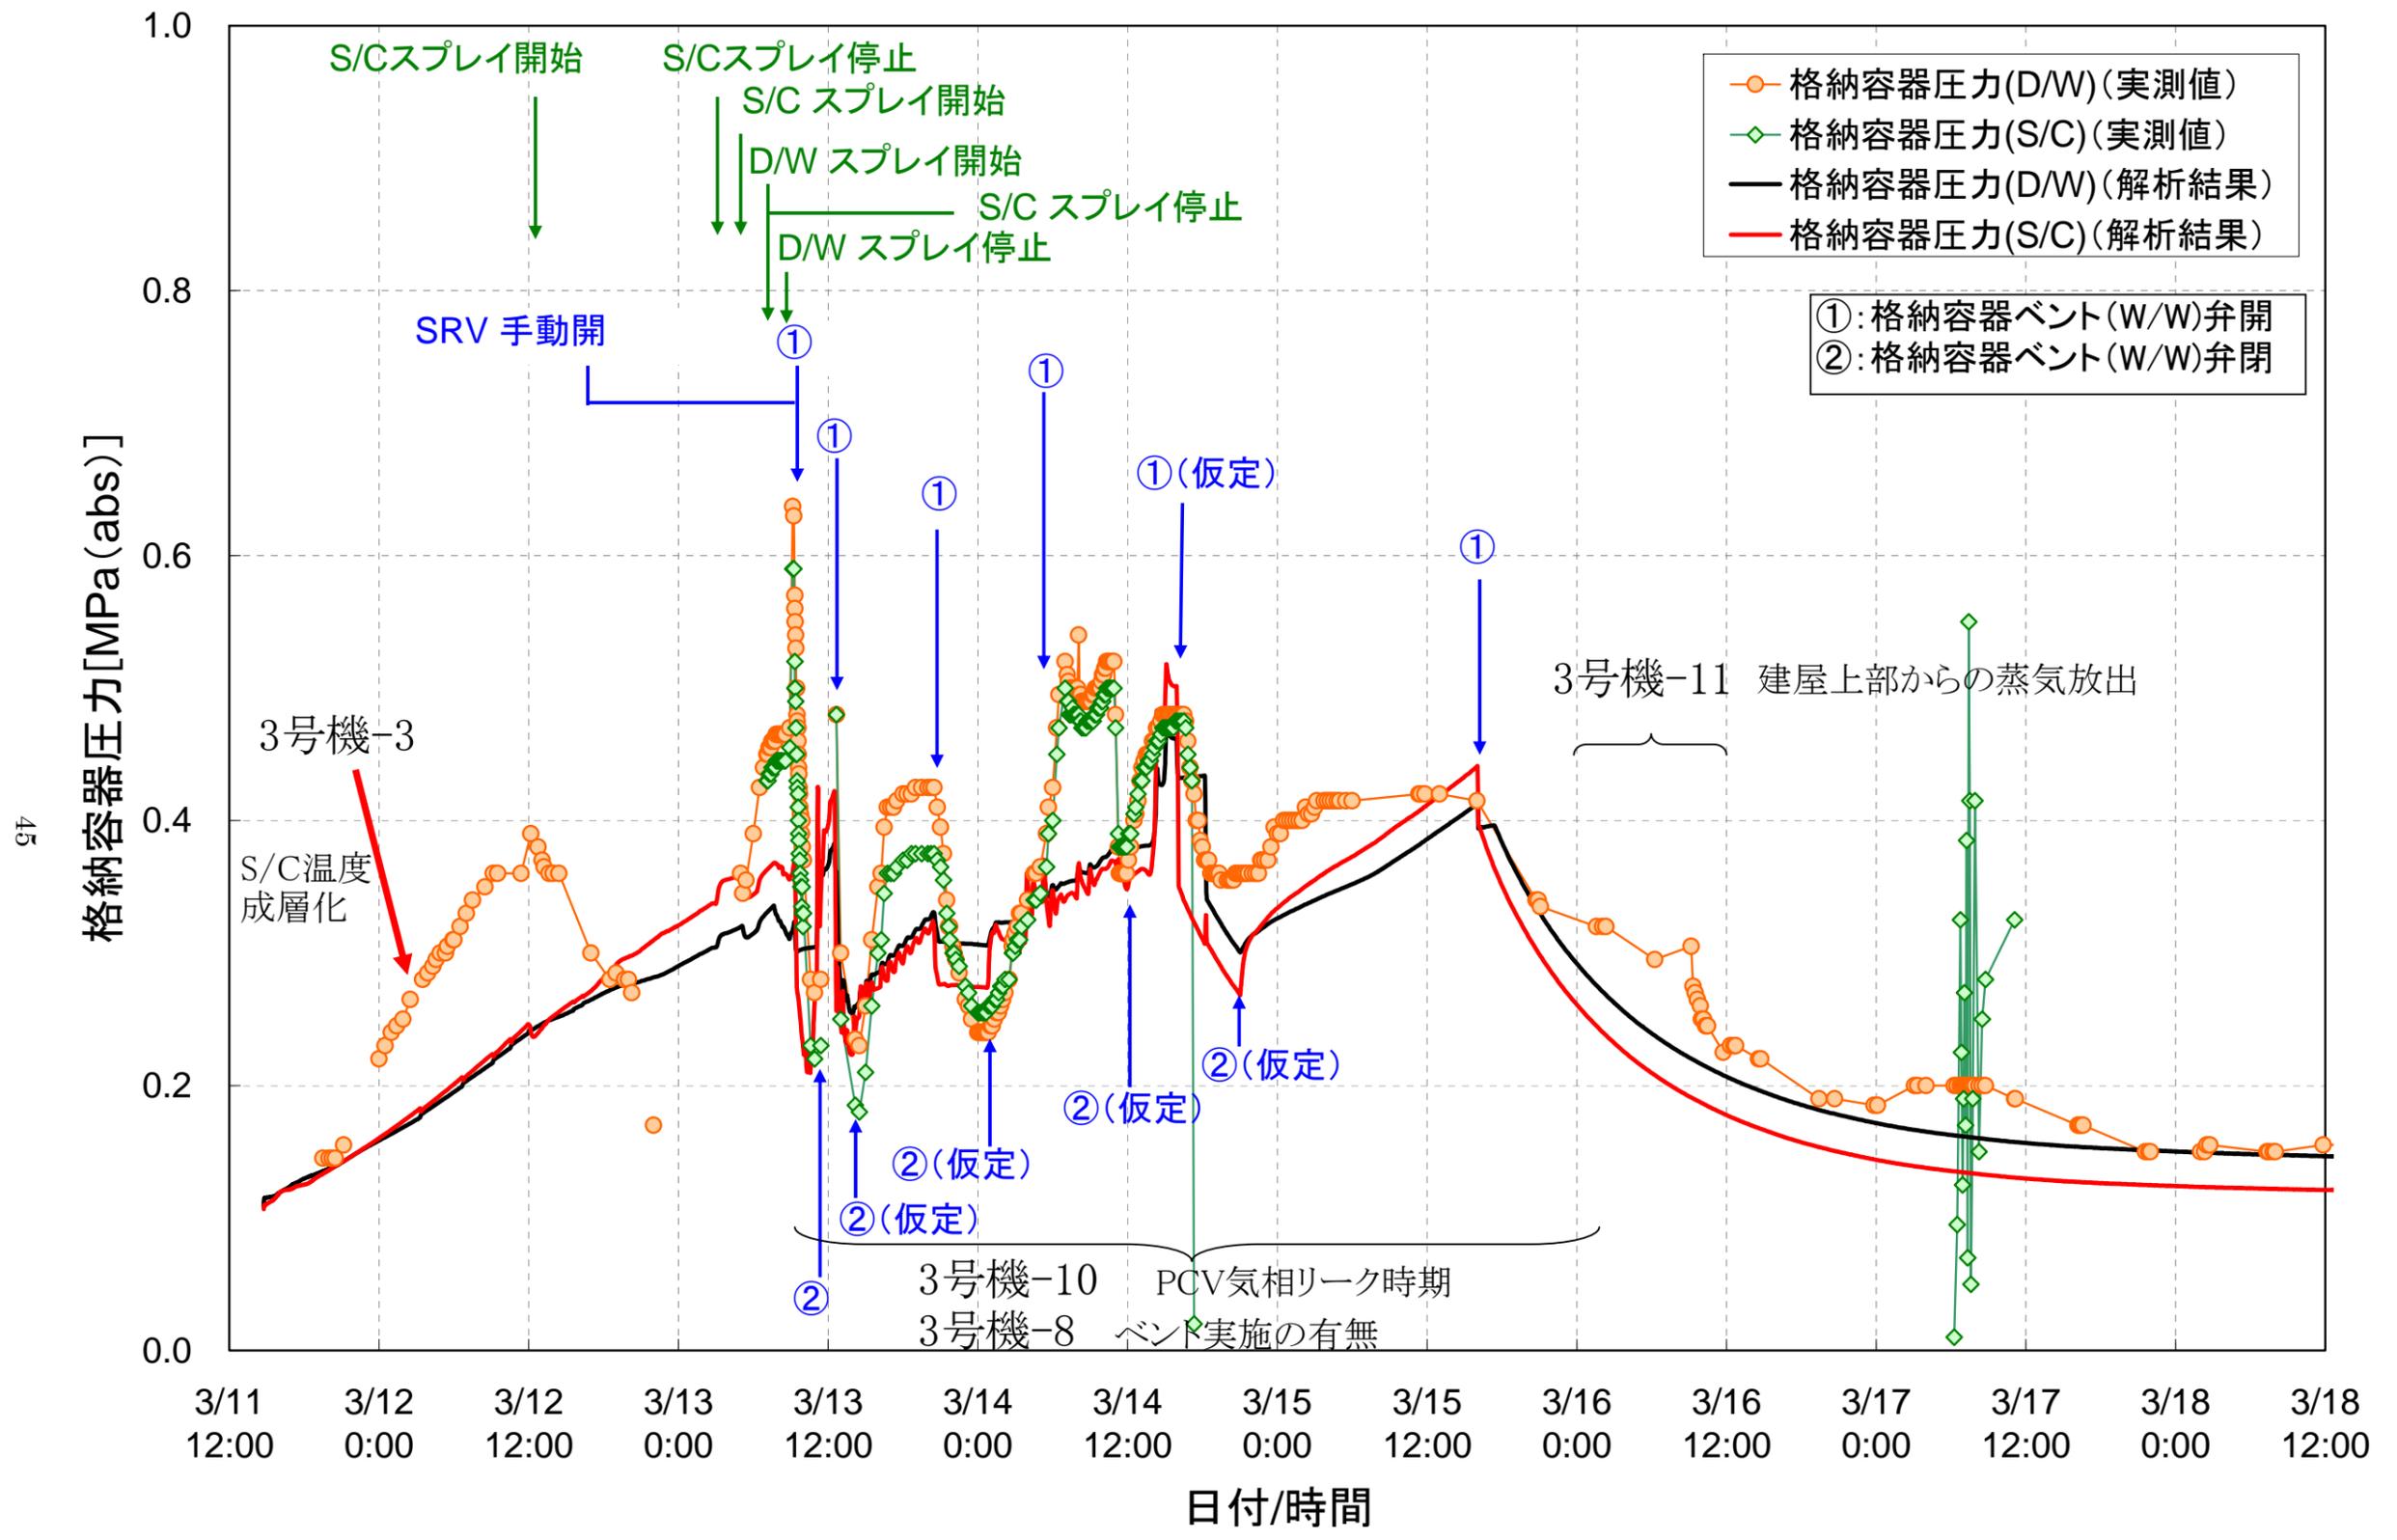
図 5.2.3 3号機の格納容器圧力挙動から抽出された課題

解析においては、原子炉格納容器からの気相漏えいは仮定していないが、3号機の建屋で水素爆発が生じたことや、使用済み燃料プール水温が十分に低下した後も、建屋上部で継続的な蒸気放出が観察されていたこと、3月21日以降D/W圧力は大気圧で変動がなく、7月14日に格納容器内への窒素封入を開始した際にも応答が見られないことなどから、格納容器からの気相漏えいが発生しているものと考えられる。どの時点でどこから実際に漏えいが生じたのかについては直接的な証拠は得られておらず、検討が必要である。(3号機-10)

また、3号機は1,2号機と比較して、D/W圧力が早期(3月21日ごろ)に大気圧にまで低下している。また、3号機では窒素注入開始時(7月14日)にも1,2号機で観測されたような圧力上昇が観測されていない。このことから、3号機の格納容器の気相漏えいの程度は1,2号機に比較して大きい可能性がある。(3号機-10)

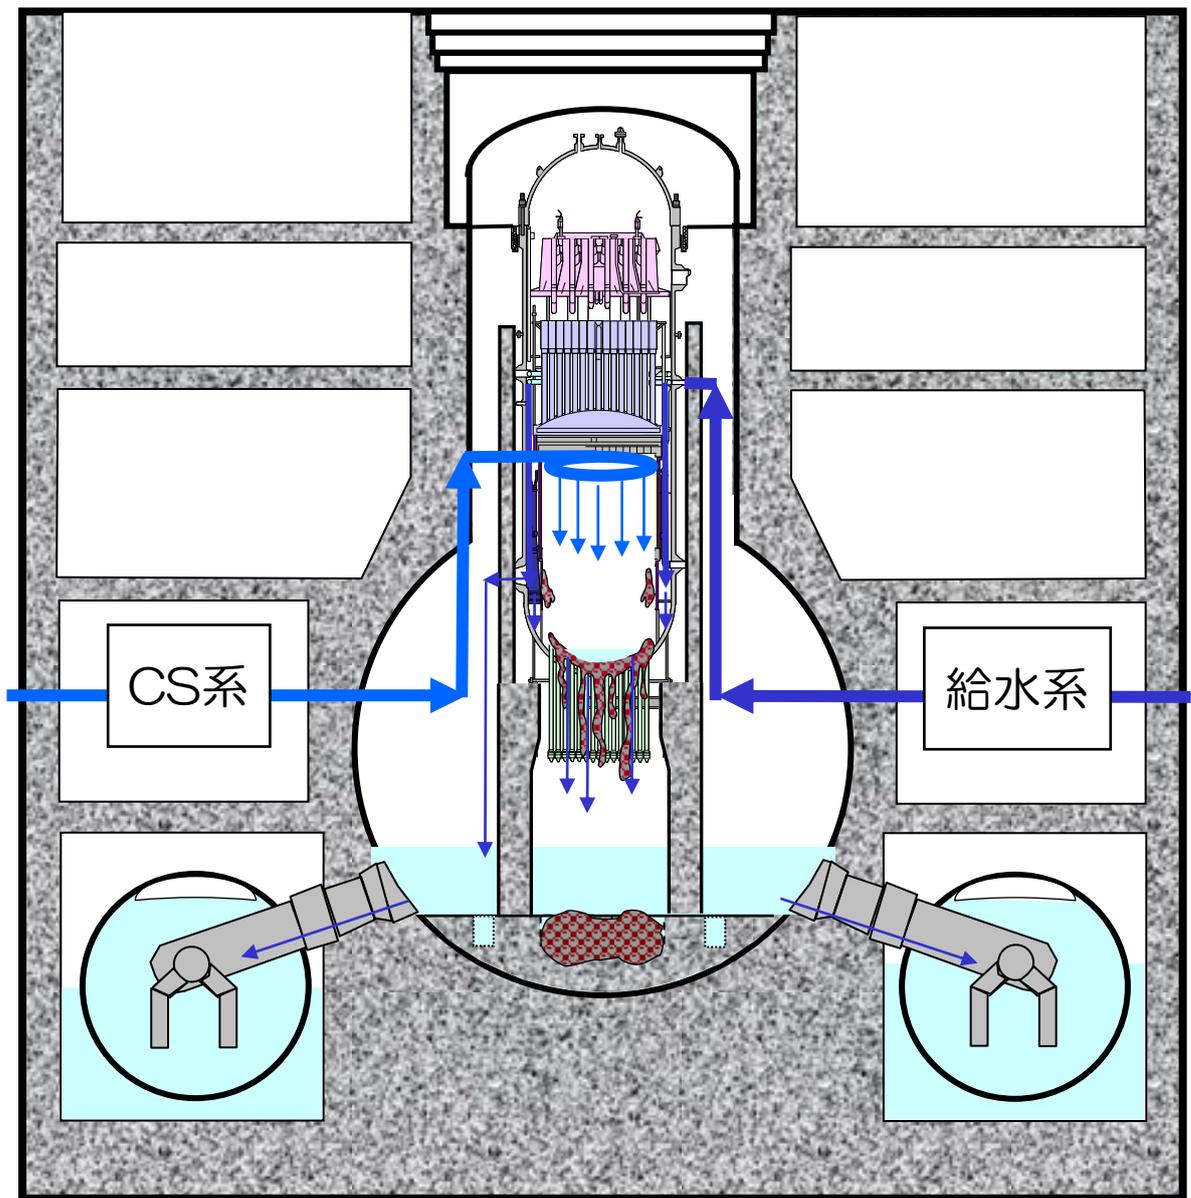
図 6.1.1 1号機の炉心・格納容器の状況推定図

また、S/C については、平成 24 年 9 月に実施した S/C への窒素封入試験により、S/C 内の上部に事故初期の Kr85 と水素が残留し、S/C 内水位を押し下げると真空破壊装置管を経由して D/W に放出されるとした推定メカニズムを実証している。これにより、現状の S/C 内の水位はほぼ満水であることが確認された。

平成 25 年 11 月、D/W の外側に溜まった水を排水する、サンドクッションドレンパイプからの水の流出が観測されたこと、平成 26 年 5 月、S/C と D/W の圧力差を解消するために設置されている真空破壊弁の配管から水の流出が確認されたことから、格納容器の液相漏えい箇所は、D/W の下部及び真空破壊弁配管にあることが確認されている。（添付資料 4）

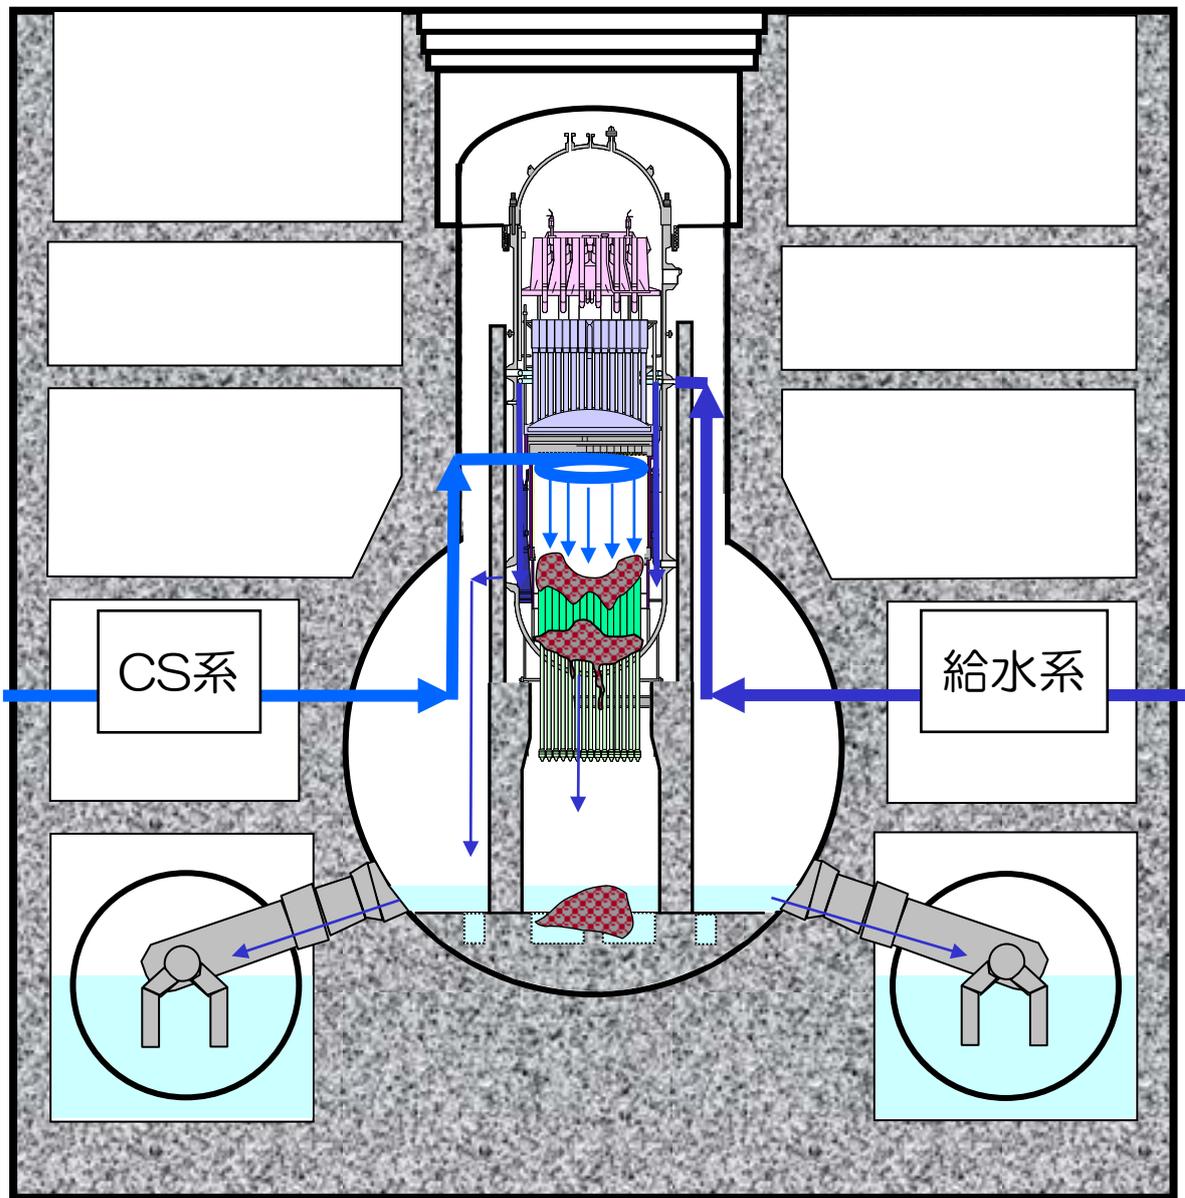
図 6.2.1 2号機の炉心・格納容器の状況推定図

2号機は、図 6.2.1 に示すとおり、CS系及び給水系からの注水を実施しており、原子炉圧力容器に注水された水は、CS系からは炉心部に直接、給水系からはシュラウドの外側を通り、下部プレナムへと到達する。水位計への水張り結果から、原子炉圧力容器内の水位は、TAF-5m 以下であると推定しており、炉心部に水位は形成されていないと考えられる。MAAP 解析では、2号機は原子炉圧力容器の破損無しとの評価となっているが、これは観測事実と反してお

また、S/C については、平成 25 年 5 月に実施した S/C への窒素封入試験により、S/C 圧力が 3kPa[gage]（平成 25 年 5 月 14 日時点）であることが確認された。S/C 内水位が満水に近い状況であれば相応の水頭圧がかかることから、S/C 内水位は窒素封入口（OP.3780mm）程度であることが示された。D/W 内水位が低いことと合わせて、原子炉への注水は D/W からベント管を経由して S/C へ流入、S/C 下部から原子炉建屋へ漏えいしていると推定され、この場合、現状、S/C 内水位はトーラス室内の滞留水水位と同程度と推定される。（添付資料 4）

S/C の液相漏えい箇所については特定されていないが、平成 24 年 4 月に実施したトーラス室内調査にて、ロボットによりトーラス室内の回廊上にアクセスし S/C のマンホール等を、平成 24 年 12 月、平成 25 年 3 月に実施したトーラス室内調査では、ベント管下部を確認した結果、少なくとも当該部からの漏水はないことが確認されている。D/W の水位が低く S/C の上部に破損がないことから、格納容器の漏えい箇所は、S/C の下部であると推測される。（添付資料 4）

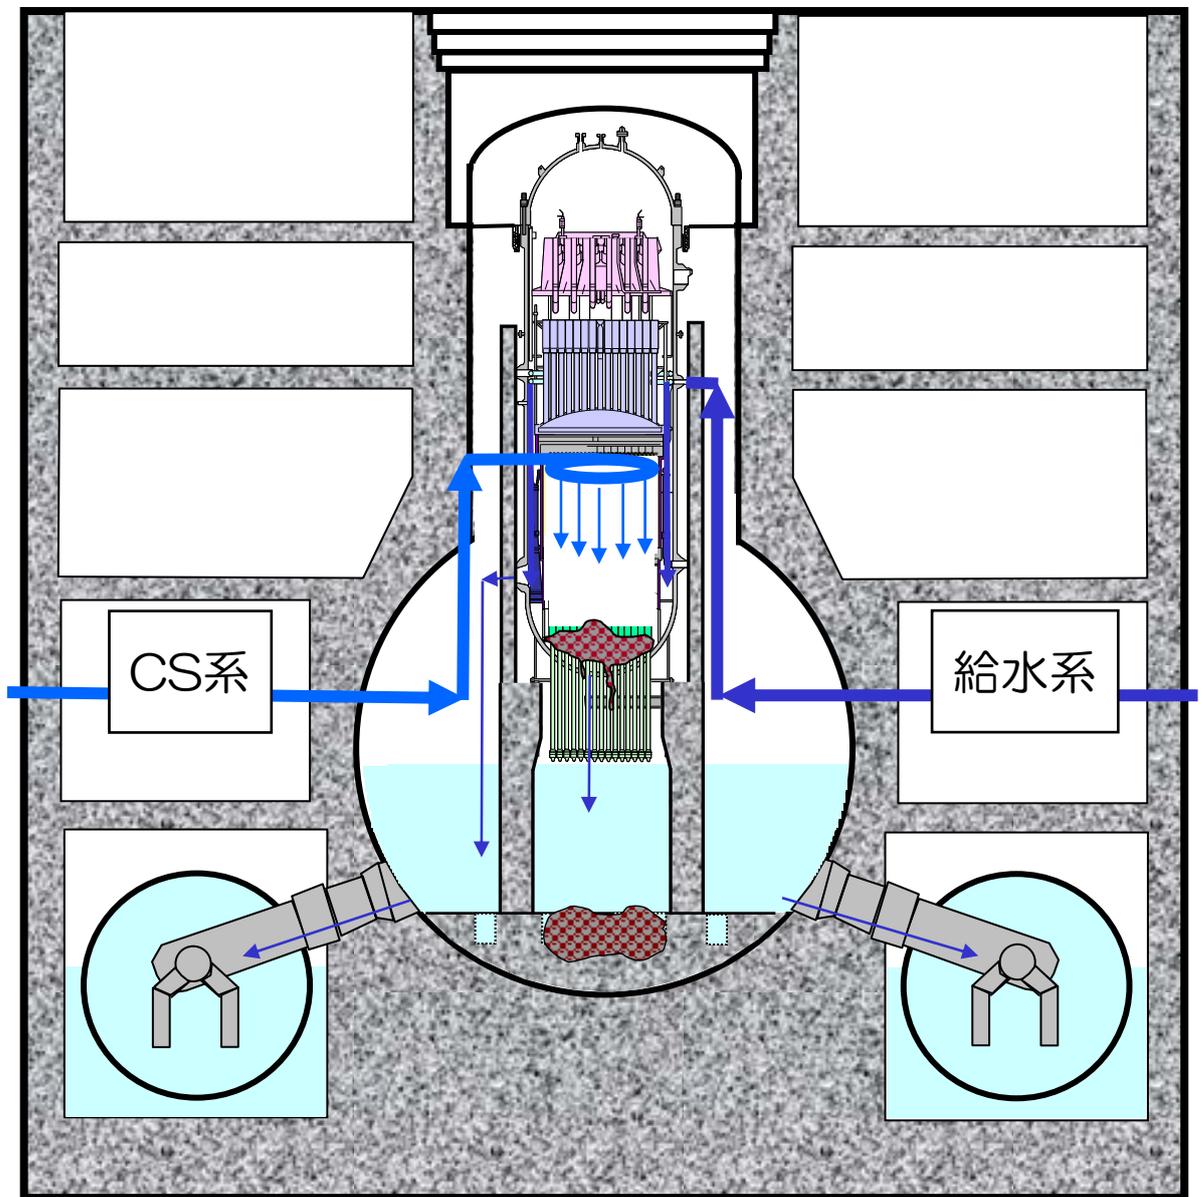
図 6.3.1 3号機の炉心・格納容器の状況推定図

3 号機は、図 6.3.1 に示すとおり、CS 系及び給水系からの注水を実施しており、原子炉压力容器に注水された水は、CS 系からは炉心部に直接、給水系からはシュラウドの外側を通り、下部プレナムへと到達する。平成 23 年 11 月 11 日時点での原子炉压力容器の温度は 70℃程度まで減少しているが、これは、平成 23 年 9 月 1 日より実施した CS 系からの注水により実現されたものであり、CS 系からの注水経路、すなわち炉心部に残存していた燃料デブリを冷却できたことによると考えられる。MAAP 4 解析では、3 号機は原子炉压力容器の破損無し、MAAP 5 解析では、3 号機は原子炉压力容器の破損との評価となっているが、このように解析結果が大きく異なるのは、解析の不確かさ（事故進展シナリオ等の入力データ、評価モデルの特徴）によるものと考えられるが、観測事実からは、3 号機についても原子炉压力容器は破損しているものと考えている。

これらの事実及び前述の評価結果から推定される 3 号機の炉心状態は、図 6.3.1 に示すとおり、事故後、溶融した燃料のうち、一部は原子炉压力容器下部プレナムまたは原子炉格納容器ペDESTALへ落下している。燃料の一部は元々の炉心部に残存していると考えられる。ただし、運転員による HPCI 手動停止以前に十分な原子炉注水が出来ない状態になっていたことが判明したため、事故進展が MAAP 解析による推定よりも早まっていると推測されるため、従来の予測よりもより多くの燃料が格納容器内に落下しているとした。これについては、MCCI の進展挙動も含めて、今後の詳細な評価が必要である。

一方、現状の D/W 内水位については、これまで測定実績はないが、既設の S/C 圧力計指示値から、水頭圧に換算することで D/W 内水位を求めると、D/W 床上 5.5m～7.5m 程度となる。なお、水位推定に使用している S/C 圧力指示値は事故後校正をしていないことから絶対値の精度は低いものの、これまで原子炉注水量の増減に追従していることから、トレンドとしてはある程度信頼のおけるものと考えられる。また、平成 26 年 5 月、主蒸気配管 D の格納容器貫通部の伸縮継手周辺からの漏えいが確認された。この高さは、推定されている格納容器内水位と同等であり、格納容器からの漏えいはここからのものが大部分であると推定される。
