検討課題リスト

＜課題リスト～共通～＞

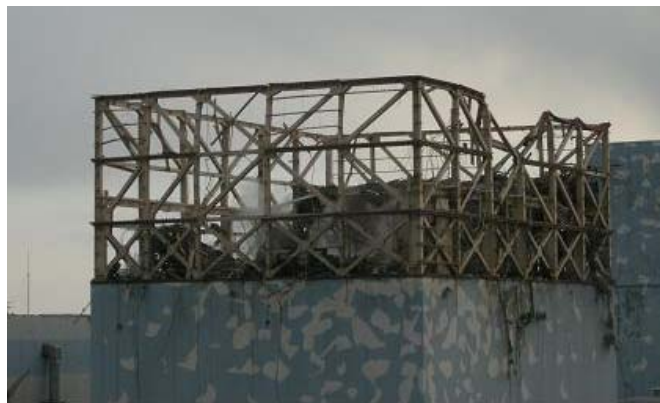
図 1号機原子炉建屋の外観写真

1号機では S/C ベント弁（大弁）の開操作実施後、3月12日14時30分から14時50分頃にかけて D/W 圧力の低下が確認された。その後15時36分、原子炉建屋上部で水素爆発が発生し、屋根及び最上階の外壁が破損した。

これら原子炉建屋の水素爆発は、主にジルコニウム-水反応で発生した水素が、蒸気とともに最終的に原子炉建屋へ漏えいし、水素爆発に至ったものと推定されるが、その水素発生量や漏えい経路について明らかにする必要がある。
