添付資料 4

炉心・格納容器内の状態推定に関する調査状況

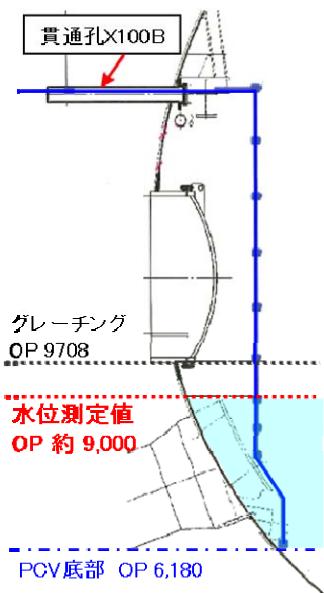
図2-1 1号機格納容器内滞留水水位測定結果

ここで、格納容器内の滞留水水位は、CCDカメラがグレーチング上部から滞留水面に接触するまでのケーブル送り長さにより測定し、ドライウェル(D/W) 床上約2.8m(平成24年10月10日時点)であることが確認された(図2-1)。

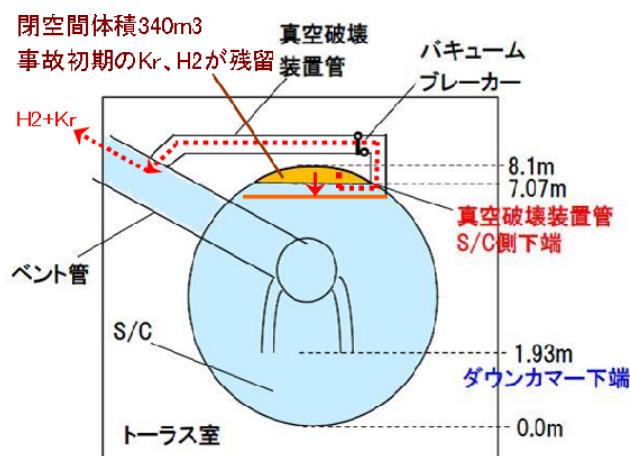
図2-2 1号機S/C内気相部閉空間の状況

平成24年9月に実施した圧力抑制室(S/C)への窒素封入試験により、S/C内の上部に事故初期のKr85と水素が残留し、S/C内水位を押し下げると真空破壊装置管を経由してD/Wに放出されたとした推定メカニズムを実証した。これにより、現状のS/C内の水位はほぼ満水(真空破壊装置管下端部付近)であることが確認された。^[2](図2-2)

上部のガスが排出されると、再び S/C 内水位が上昇し、再度閉空間となって流出が止まることで発生しているものと推定した。ここで、Kr85 は長半減期の核分裂性生成物であり、自発核分裂等で新たに生成される量としては説明がつかない量であることから、事故初期の残留物由来であると考えられた。

メカニズム検証のため実施した試験では、S/C への窒素封入開始後、S/C 圧力（既設計器の測定値）が上昇したのち、時間遅れを伴って格納容器ガス管理設備で測定する水素濃度及び Kr85 放射能濃度が上昇を開始し、窒素封入を停止すると各濃度は低下を始めた。これは、S/C への窒素封入により、S/C 上部の閉空間内が加圧され S/C 内水位を押し下げ、真空破壊装置管から D/W へのガスの流れが形成されると、閉空間内の残留ガスが封入された窒素により D/W へ押し出されるという挙動を反映したものと考えられる。

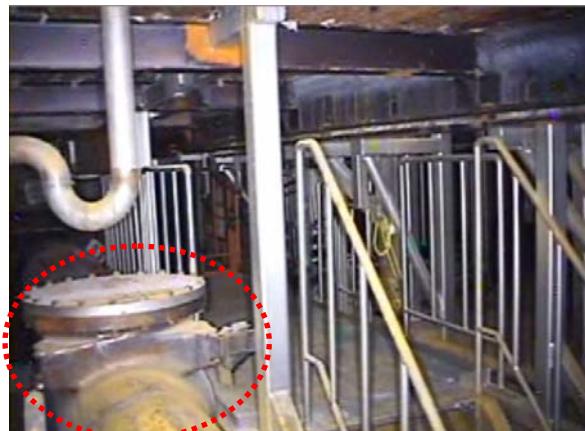
図 2-3 1 号機トーラス室内 S/C 真空破壊弁のカメラ映像（抜粋）

S/C の液相漏えい箇所については特定されていないが、カメラ映像によると、S/C の真空破壊弁（8 個あるうちの 1 個）のフランジからの漏水はないことが確認された（図 2-3）。

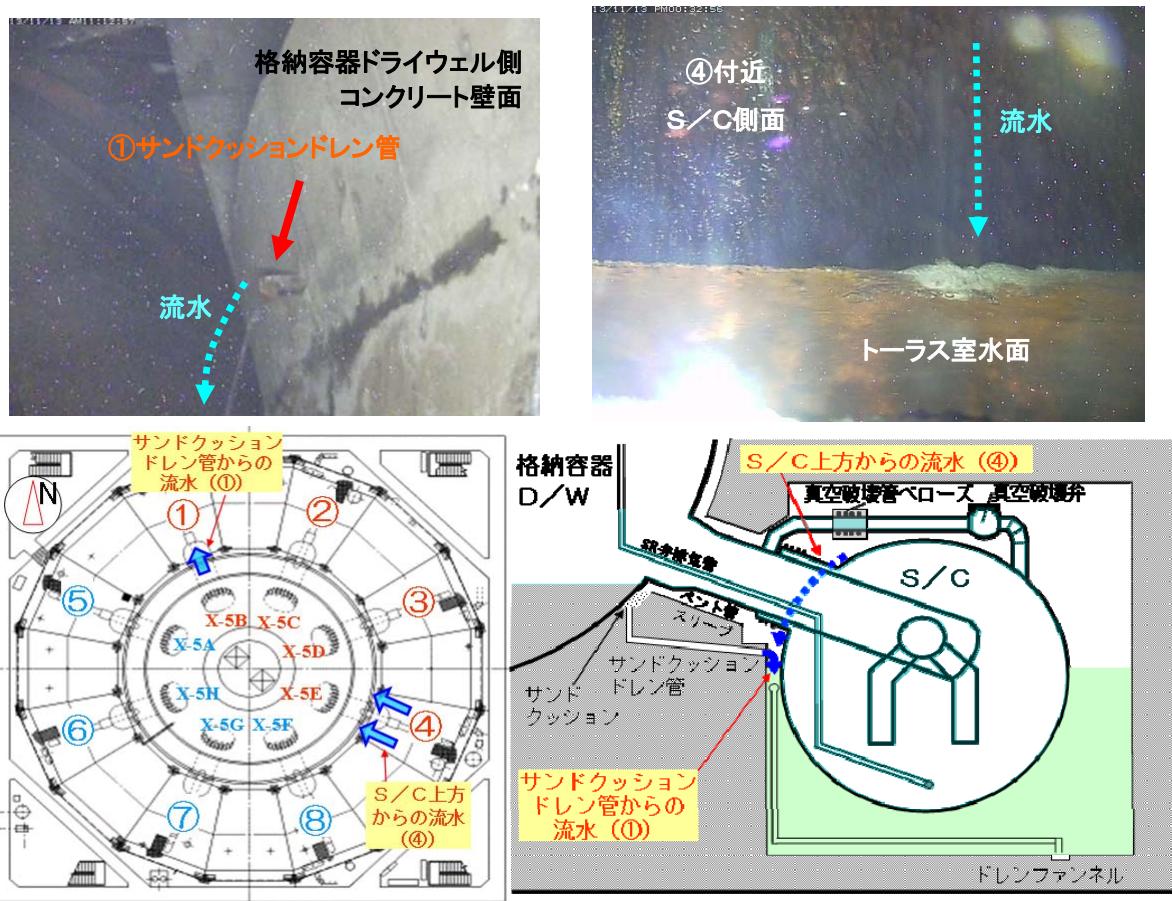
図 2-4 1 号機トーラス室ベント管下部調査でのカメラ映像（抜粋）

- X-5B ベント管（図中①）：外れたサンドクッションドレン管※から水が流出
- X-5E ベント管（図中④）：ベント管の両脇から S/C 表面をつたって水が流下

※ 図中①のサンドクッションドレン管は塩化ビニル製の配管（ドレン管とドレンファンネルをつなぐ配管で、差込構造の継手にて接続されたもの）が外れていたため流水が確認できたが、②～⑧のドレン管では外れていなかったので流水の有無は判別できなかった。また、サンドクッションドレン配管下のコンクリート継目が全周に渡り濡れている様子が確認された。

サンドクッション部へ水が浸入するのはドライウェル部から直接の漏えいがある場合であり、その漏えい箇所はドライウェルの水面以下の低い位置（例えば格納容器シェル部や配管貫通部など）にあると考えられる。ドライウェルの低い位置に漏えい箇所があるということは、格納容器に落下した燃料の影響を受けた可能性を示していると考えられることから、炉心・格納容器の状態を推定する上で非常に重要な情報である。

また、X-5E ベント管の両脇から S/C 表面をつたって流水していることから、ベント管の真上にある真空破壊管（例えば真空破壊管ベローズなど）から漏えいしていることが推測される。なお、2011 年 5 月に原子炉への注水量を増加させ格納容器内を冠水させようとした際に、窒素封入圧力から換算した格納容器水位の上昇が止まり横ばい傾向となった高さ（OP 約 7500mm）、すなわち漏えい口が存在すると考えられていた高さともほぼ一致している（図 2-5）。^[5]

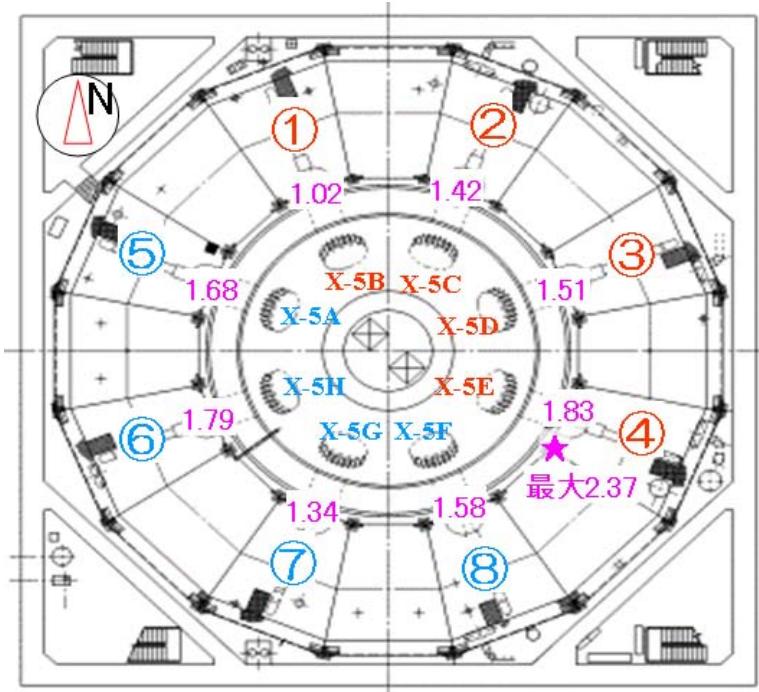
図 2-6 1号機トーラス室ベント下部調査で測定された線量分布

なお、平成 25 年 11 月の調査で、ボートを投下した際に測定した高さ方向の線量分布は、概ね平成 25 年 2 月に測定した高さ方向の分布（トーラス外側位置）と同じ傾向であり、また、航行ルート上の測定線量は概ね 1~2Sv/h で、南東部が最も高い傾向であった（図 2-6）。

平成 23 年 6 月に原子炉建屋 1 階南東床の配管貫通部から蒸気の噴出を確認していることからも推測されるとおり、事故後放射性物質を含む蒸気がトーラス室内に充満したことで、壁や構造物表面に放射性物質が付着していると考えられ、トーラス室内の線量はこれらの汚染線源の重ね合わせと考えられる。なお、トーラス室内滞留水（平成 25 年 2 月 22 日サンプリング測定結果：Cs134=7.3 × 10⁴Bq/cm³、Cs137=1.5 × 10⁵Bq/cm³）から推定される水面上の線量は 100mSv/h 程度であり、滯留水からの放射線は測定値 1~2Sv/h の支配因子にはなっていない。^[6]

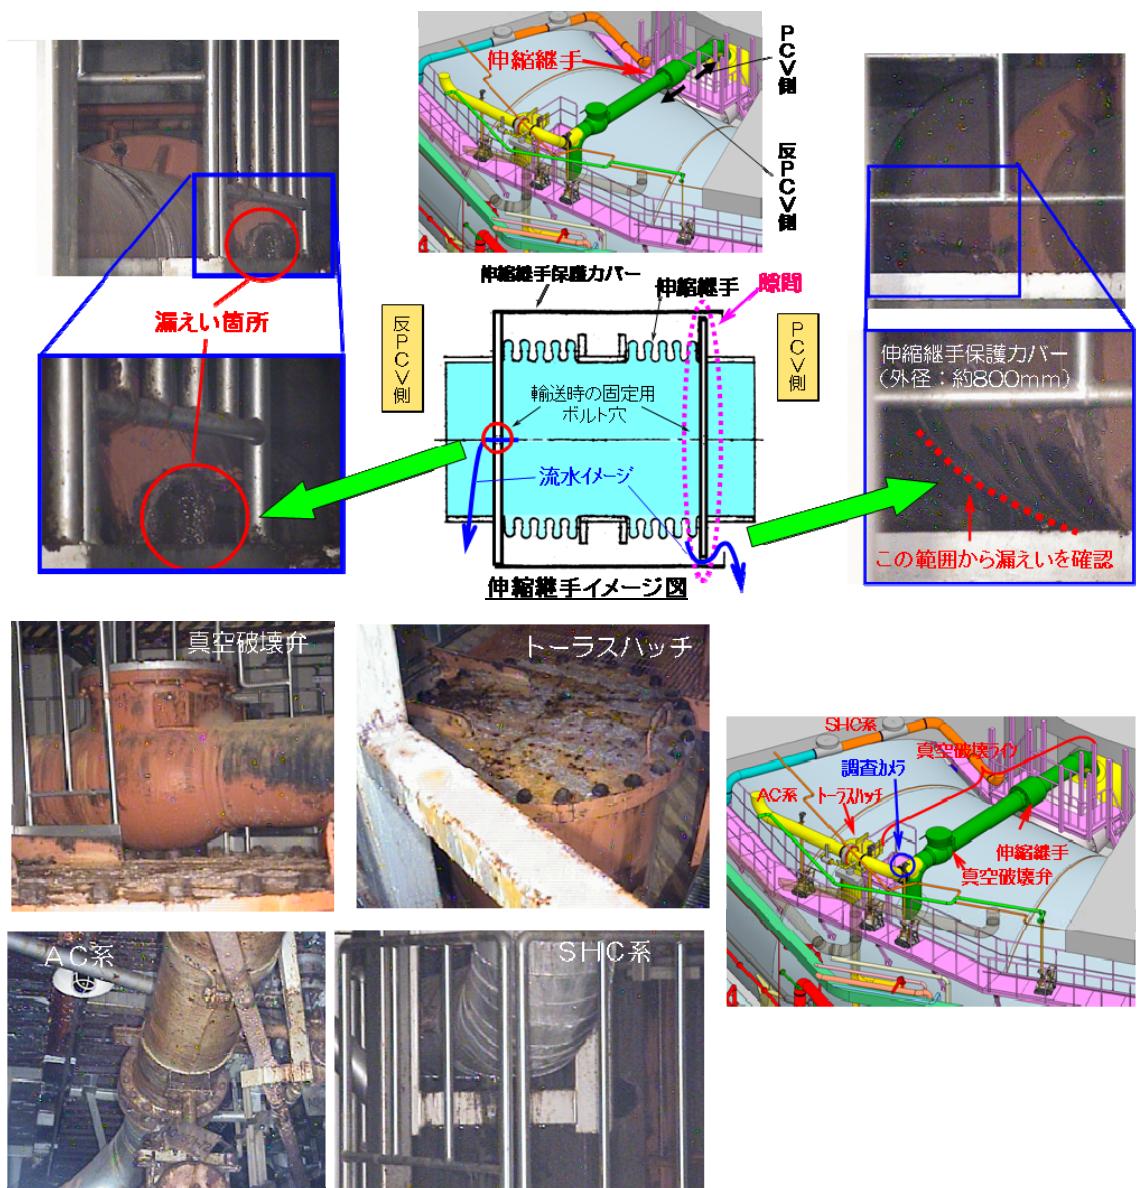
図 2-7 1号機 S/C 上部調査 (ベント管 X5E 周辺) でのカメラ映像 (抜粋)

つづいて、平成 26 年 5 月には、流水が確認されたベント管 X-5E 近傍の漏えい箇所の特定を行うため、S/C 上部調査装置を 1 号機原子炉建屋 1 階北西床面の穿孔箇所から投入し、外側キャットウォークを走行させベント管 X-5E 近傍の映像調査を実施したところ、真空破壊ラインの伸縮継手保護カバーからの漏えいを確認した。また、当該ライン上の真空破壊弁、トーラスハッチ、SHC 系配管、AC 系配管に漏えいは確認されなかった（図 2-7）。^[7]

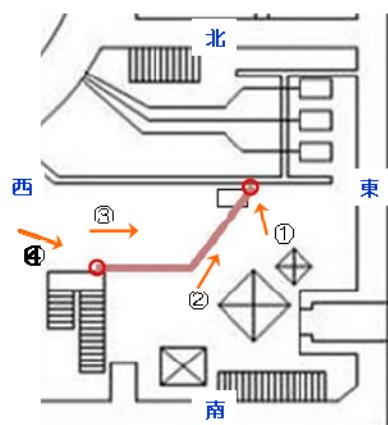
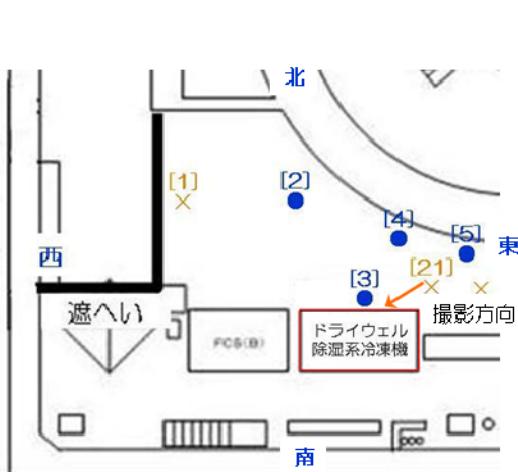
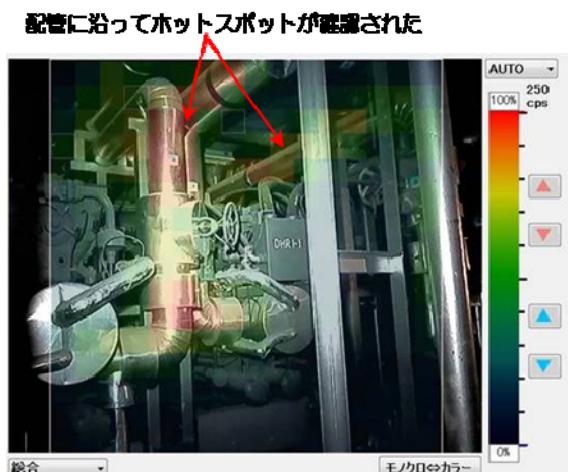
図 2-8 1 号機原子炉建屋 1 階南側ガンマカメラ撮影結果（抜粋）

平成 25 年 12 月に 1 号機原子炉建屋 1 階南側の汚染状況調査として、ロボットにて線量測定及びガンマカメラ撮影を実施した結果、不活性ガス系（AC）配管やドライウェル除湿系（DHC）配管の汚染レベルが比較的高いことが確認された（図 2-8）。[8]

AC 系配管は事故時のウェットウェル (W/W) ベントの実施によって蒸気が通過した配管であり、既に高線量であることが確認されている非常用ガス処理系 (SGTS) トレイン室入り口付近や、主排気筒につながる SGTS 配管近傍などと同様に、ベント流の影響による汚染と考えられる。

DHC 系配管は原子炉補機冷却水系 (RCW) と配管が繋がっており、既に高線量であることが確認されている RCW 系配管と同様なメカニズムにより汚染している可能性が考えられる。

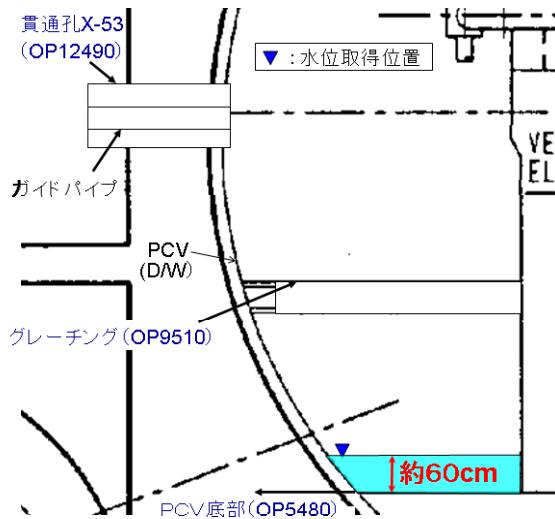
図3-1 2号機格納容器内滞留水水位測定結果

ここで、滞留水水位は、ビデオイメージスコープにより、D/W床上約60cm(平成24年3月26日時点)であることが確認された(図3-1)。

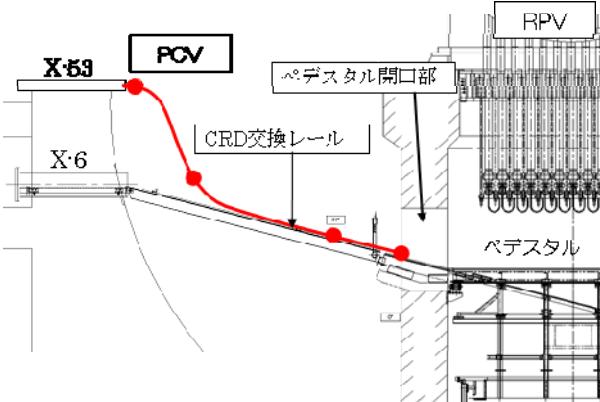
図3-2 2号機格納容器内部調査範囲

また、線量計によりCRD交換レール上部までの線量率データが得られ、測定できた範囲では約45~80Sv/hであった。参考としてカメラの画像ノイズからの

線量推定を実施したところ、CRD 交換レール着座位置で約 30Sv/h、ペデスター開口部近傍で約 36Sv/h であり、CRD 交換レール上ペデスター開口部に近づいても、燃料デブリへの接近を示唆するような急激な線量上昇はみられなかった。

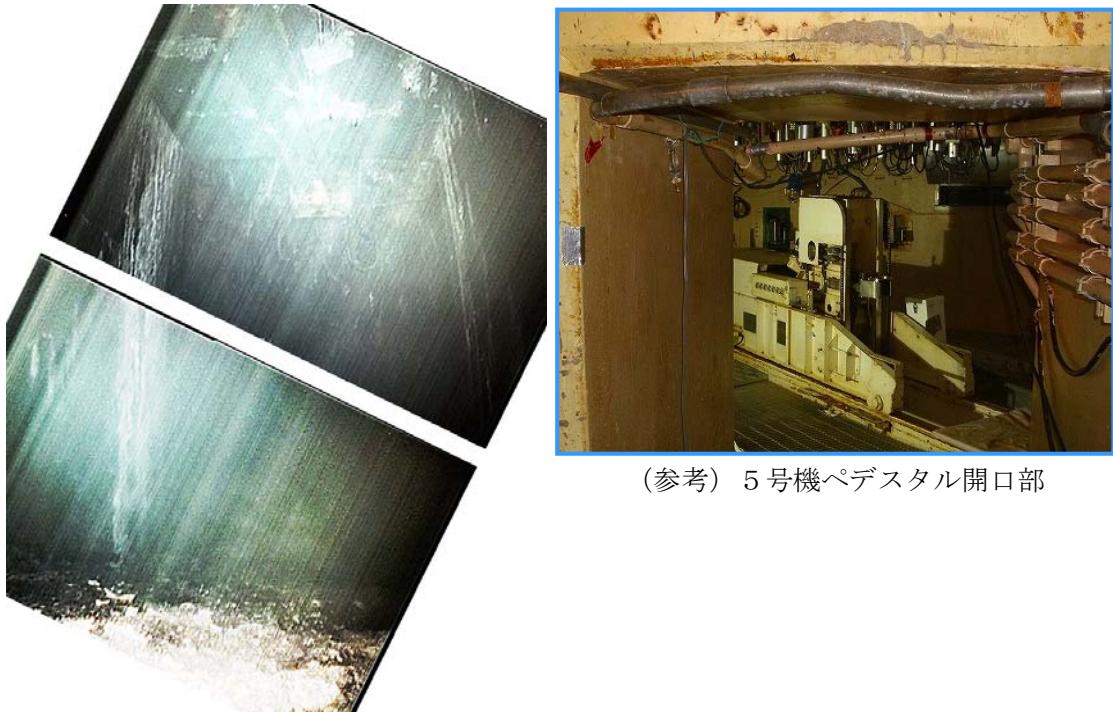
図 3-3 ペデスター開口部からのペデスター内部の画像（画像処理後）

ペデスタル開口部からペデスタル内部を撮影した画像について、ノイズ除去ならびにコントラスト強調のための画像処理をした結果、ペデスタル開口部から奥の上部に制御棒位置指示系(PIP)用ケーブルが確認されたが、開口部下部の状況は不鮮明であった(図3-3)。

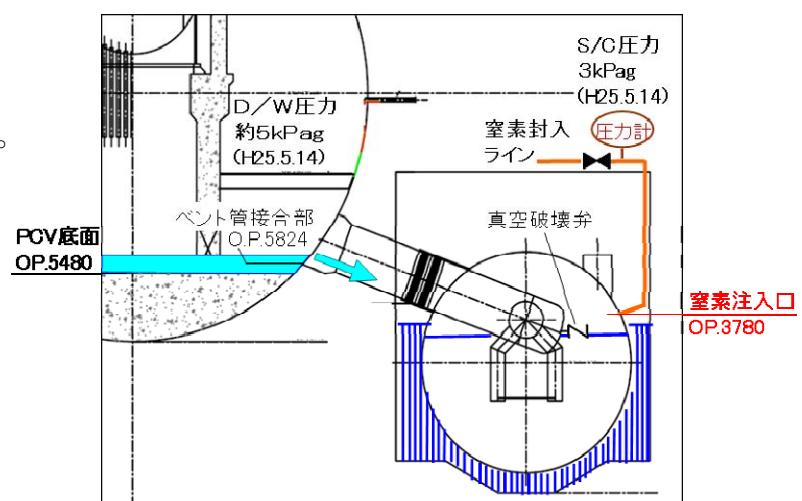
図 3-4 2号機 S/C 内気相部閉空間の推定状況

平成 25 年 5 月に実施した S/C への窒素封入試験により、S/C 圧力が 3kPag (平成 25 年 5 月 14 日時点) であることが確認された。S/C 内水位が満水に近い状況であれば相応の水頭圧がかかることから、S/C 内水位の正確な絶対値は不明であるが、窒素封入口 (OP.3780) 程度であることが示された。D/W 内水位が低いことと合わせて、原子炉への注水は D/W からベント管を経由して S/C へ流入、S/C 下部から原子炉建屋へ漏えいしていると推定され、この場合、現状の S/C 内水位はトーラス室内の滞留

水水位と同程度と推定される（図 3-4）。[11]

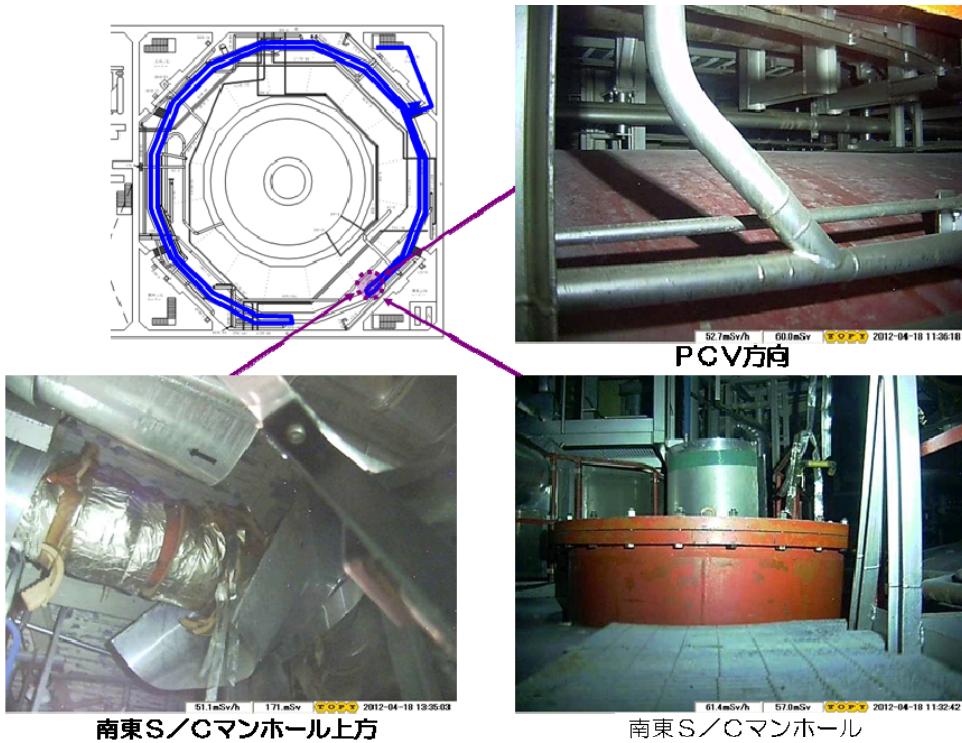
図 3-5 2号機トーラス室内カメラ映像（抜粹）

S/C の液相漏えい箇所については特定されていないが、カメラ映像によると、S/C のマンホールの法兰ジ等からの漏水はないことが確認された（図 3-5）。

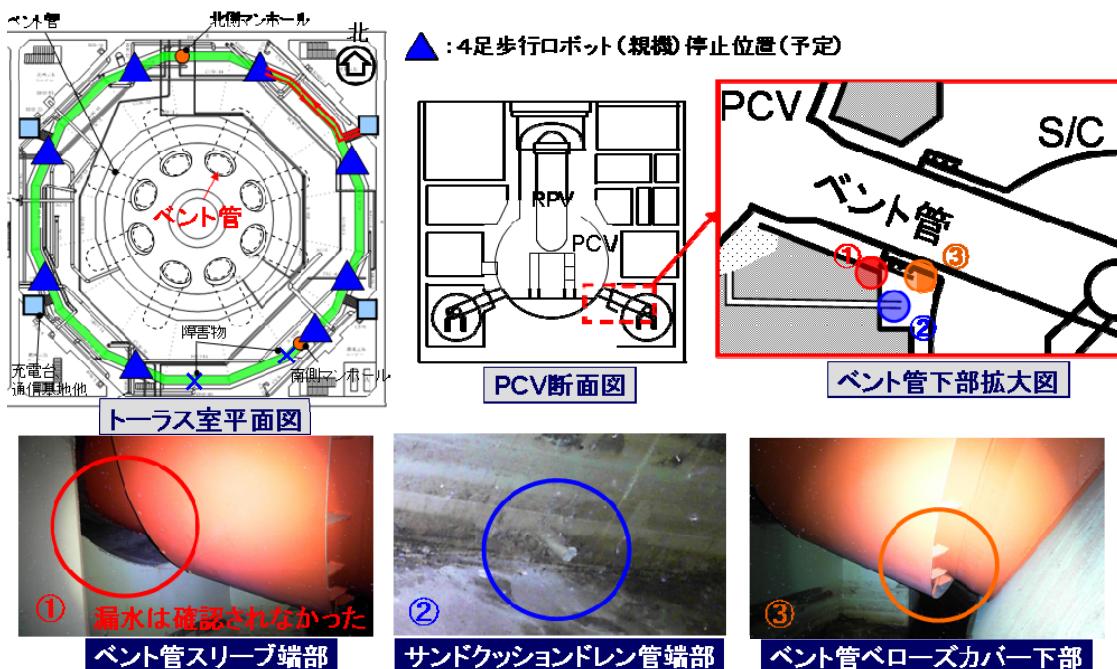
図 3-6 2号機トーラス室内ベント管下部カメラ映像 (抜粋)

S/C の液相漏えい箇所については特定されていないが、確認できる範囲内ではベント管下部からの漏水はないことが確認された（図 3-6）。

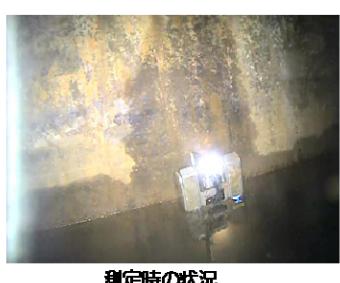
図 3-7 2号機 S/C 内水位測定結果

S/C 内水位は、S/C への窒素封入試験により推測されたとおり、トーラス室内滞留水とほぼ同レベルで連動しており、S/C 内の下部（配管含む）から液相漏えいが発生していることが確認された。

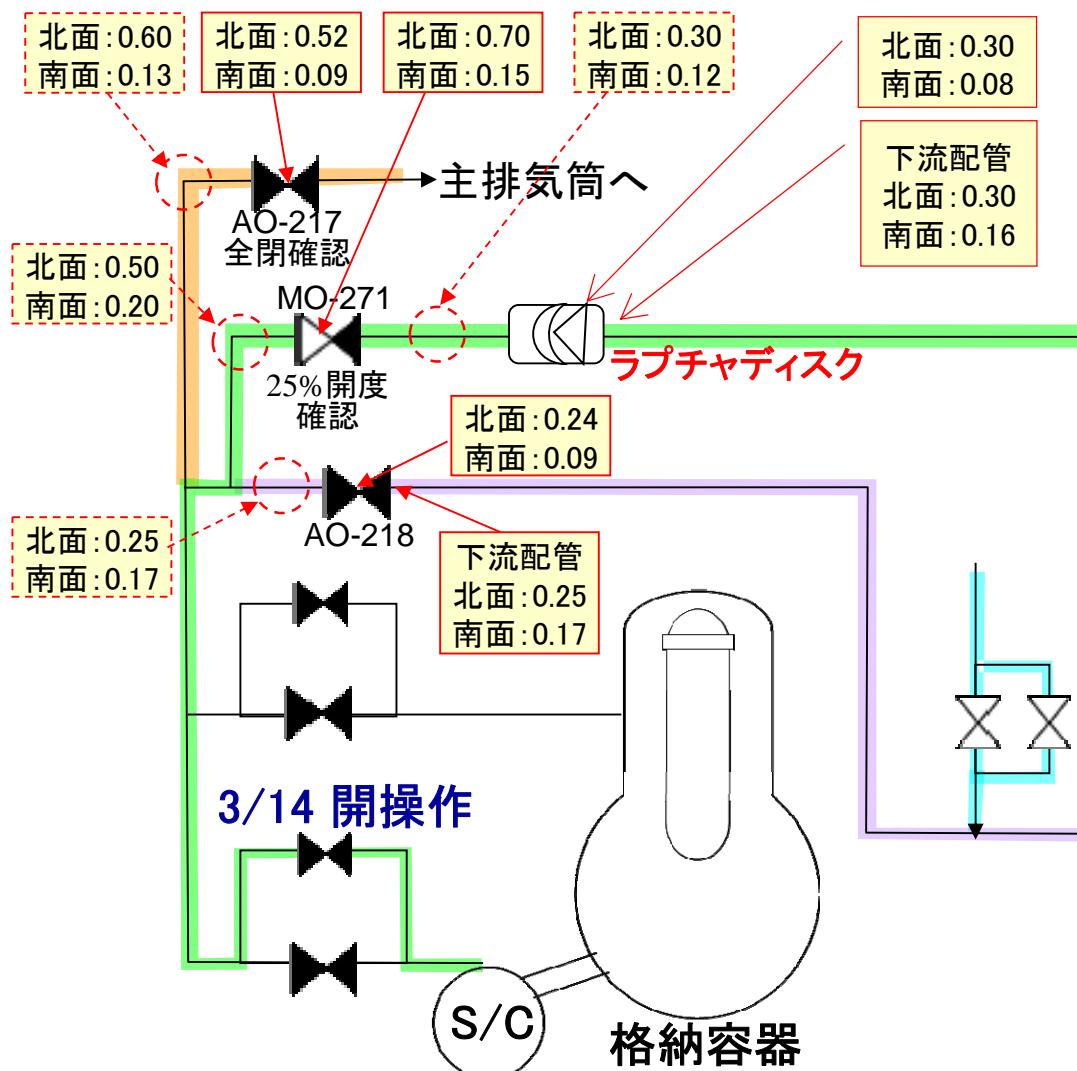
図 3-9 ラプチャディスク周辺線量測定結果 (単位 : mSv/h)

図3-9に平成26年10月8日に実施した、ラプチャディスク周辺の線量調査結果を示す。ラプチャディスクの線量測定結果は北面から測定した場合 0.30mSv/h 、南面から測定した場合 0.08mSv/h であった。これは、ラプチャディスク上流の 0.30mSv/h (北面), 0.12mSv/h (南面)、および、同下流の 0.30mSv/h

(北面) , 0.16mSv/h (南面) と比較してほぼ同等であり、また、1号機のベントラインで観測されたような、多量の放射性物質を含むガスが通過した場合に予想される汚染状態にはなっていないものと考えられる。

また、北面が高く南面が低いという特徴が周辺の線量に一貫してあらわれていることが確認できた。これは、北側に存在している高線量の物体の影響を受けている可能性を示唆していると考えられる。すなわち、配管が遮へい体として機能し、北面では高線量物体を遮へいなしで、南面では高線量物体を配管により遮へいした状態で測定しているものである可能性が高い。したがって、ラプチャディスク周辺の配管は、ラプチャディスクも含めて、ほとんど汚染していない可能性が高い。

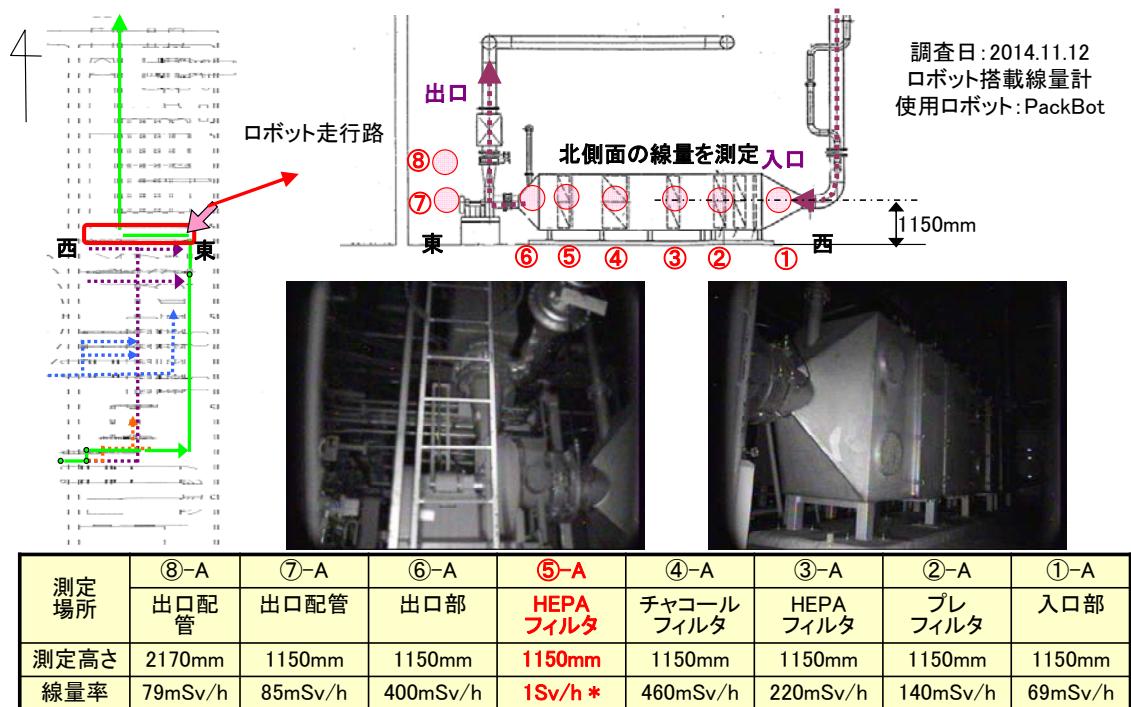
図 3-10 SGTS フィルタ (A) の線量率測定結果

図 3-10、3-11 にそれぞれ SGTS フィルタ (A) (B) 周辺の線量測定結果を示す。(A) (B) ともに、最大約 1Sv/h の非常に高い線量率となっていることが確認された。また、その汚染の最大値は SGTS フィルタ出口側の HEPA フィルタで観測されている。通常、SGTS フィルタは入口に近いところから放射性物質を捕捉していくものであるため、この観測結果は、放射性物質を含む気体が SGTS フィルタを逆流したことを示唆している。図 3-8 から明らかのように、SGTS フィルタを逆流する経路は、2 号機のベントラインから逆流する経路と 1 号機のベントラインから逆流する経路(3 号機から 4 号機へと水素が逆流したのと同じ状況) の 2 つが考えられる。

今回、ラプチャディスク周辺では汚染は確認できなかったものの、2 号機ラプチャディスクの作動の有無について明確な判断ができるほどの情報は得られていないため、SGTS フィルタ汚染源解明も含め、調査・検討を継続していく。

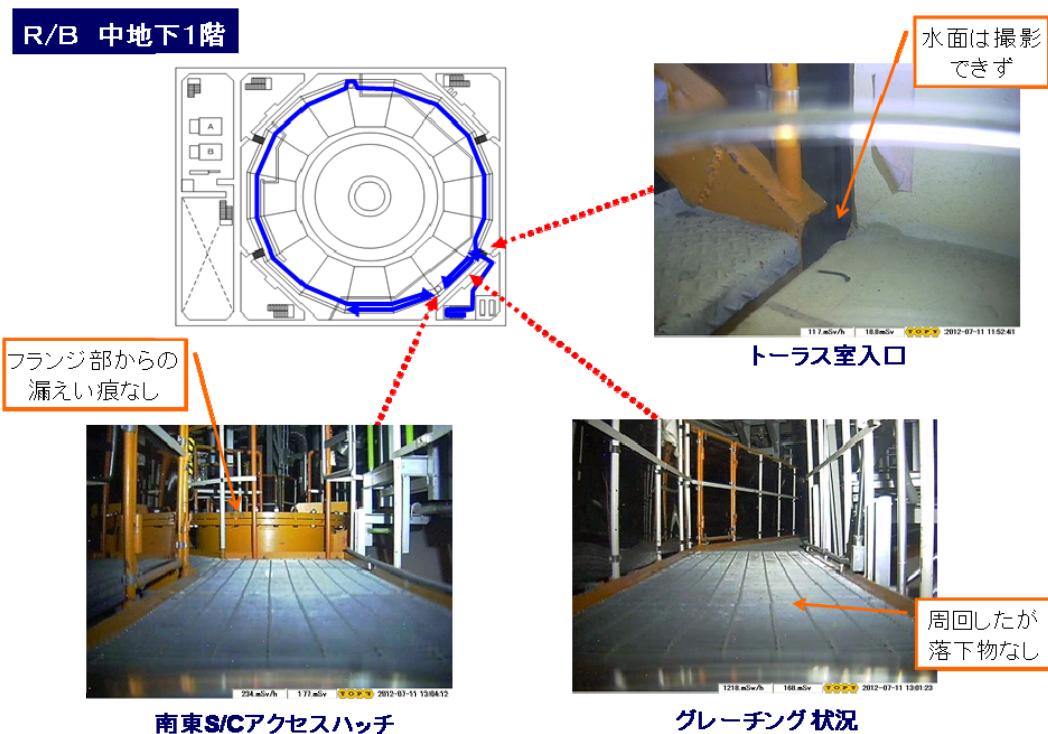
図4-1 3号機トーラス室内カメラ映像（抜粋）

S/Cの液相漏えい箇所については特定されていないが、カメラ映像によると、S/Cのマンホールの法兰ジ等からの漏水はないことが確認された（図4-1）。

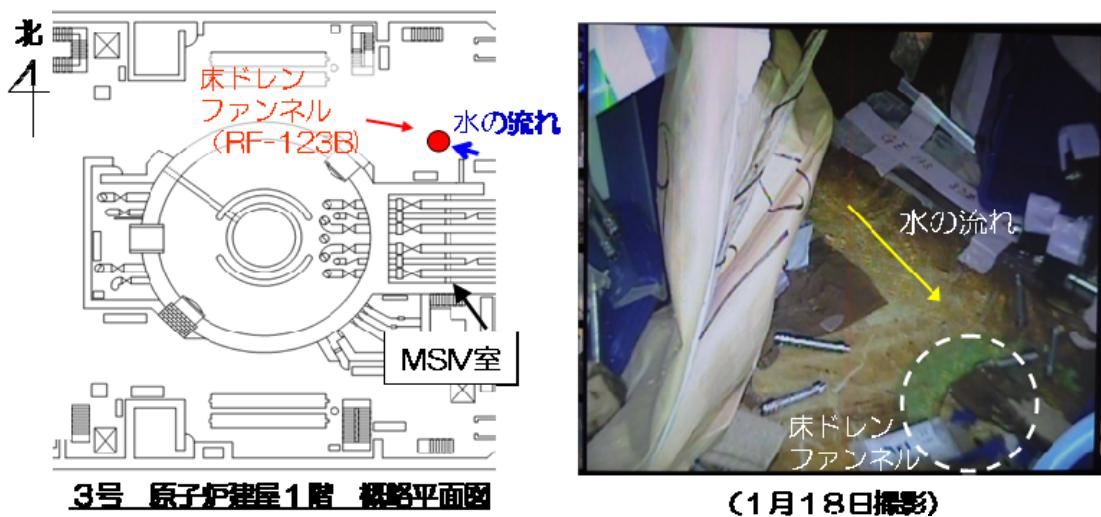
図4-2 3号機 MSIV室扉付近からの漏水の確認

平成26年1月に、3号機原子炉建屋瓦礫撤去用ロボットのカメラ画像を確認していたところ、原子炉建屋1階北東エリアの主蒸気隔離弁（MSIV）室の扉付近から、その近傍に設置されている床ドレンファンネルに向かって水が流れていることを確認した（図4-2）。[18]

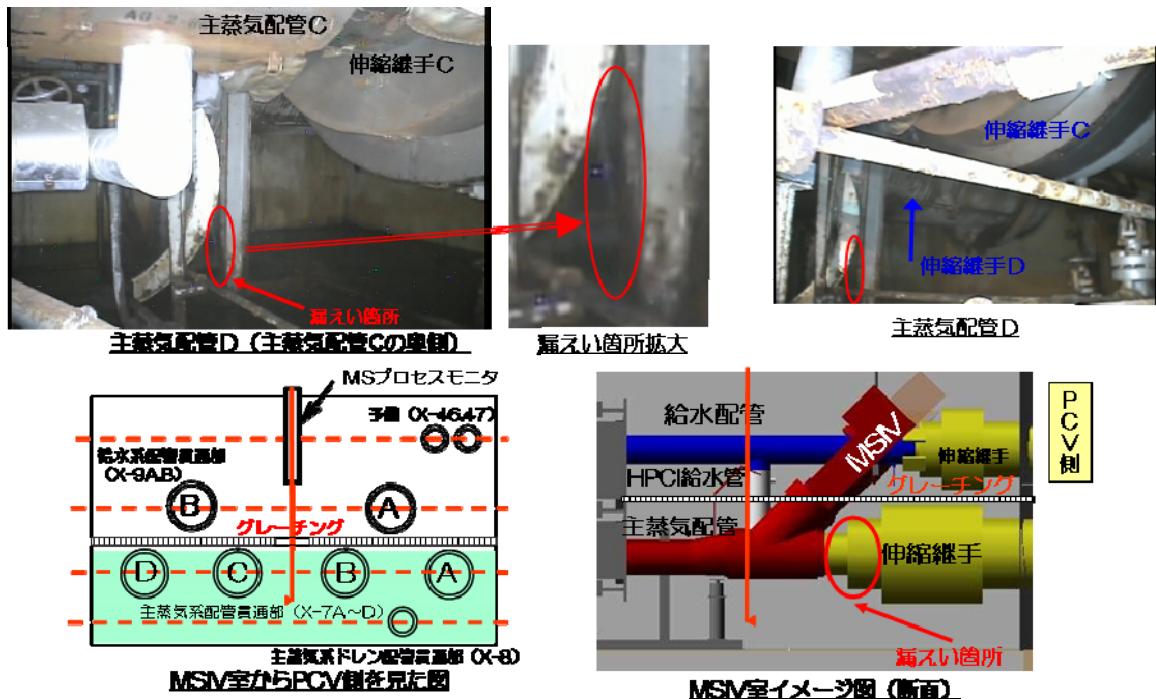
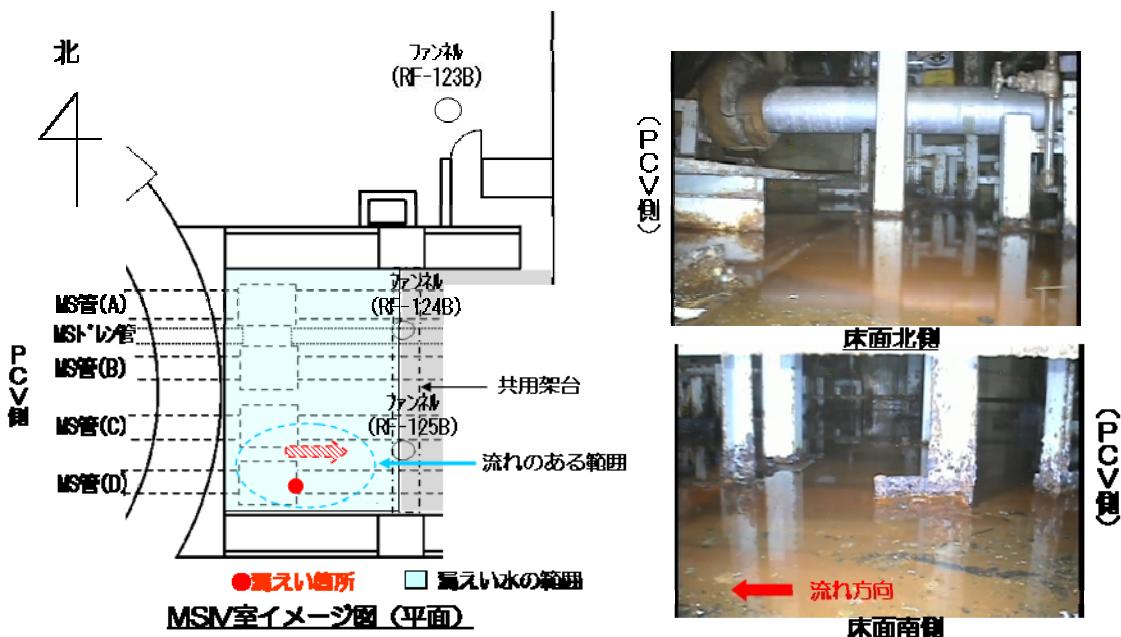
図 4-3 3号機 MSIV 室内主蒸気配管 D からの漏水の確認

既設のS/C圧力計の測定値を水頭圧に換算することで求めた格納容器内水位はおよそOP.12m（原子炉建屋1階から2m程度上）で、主蒸気配管の格納容器貫通部と同程度の高さであり、流水の発生源としてMSIV室内の格納容器貫通部からの液相漏えいの可能性が推定される。そこで、平成26年4、5月に、MSIV室内の流水箇所の特定のため、上階に位置する原子炉建屋2階空調機室から装置を挿入し、室内のカメラ撮影及び線量測定を実施したところ、主蒸気配管Dの伸縮継手周辺からの漏えいを確認した。また、主蒸気配管A、B、C、主蒸気系ドレン配管からの漏えいは確認されず、床面の水の流れの状況から判断しても、漏えい箇所は主蒸気配管Dのみと推定した（図4-3）。[19]
