消防車による原子炉注水に関する検討

1. はじめに

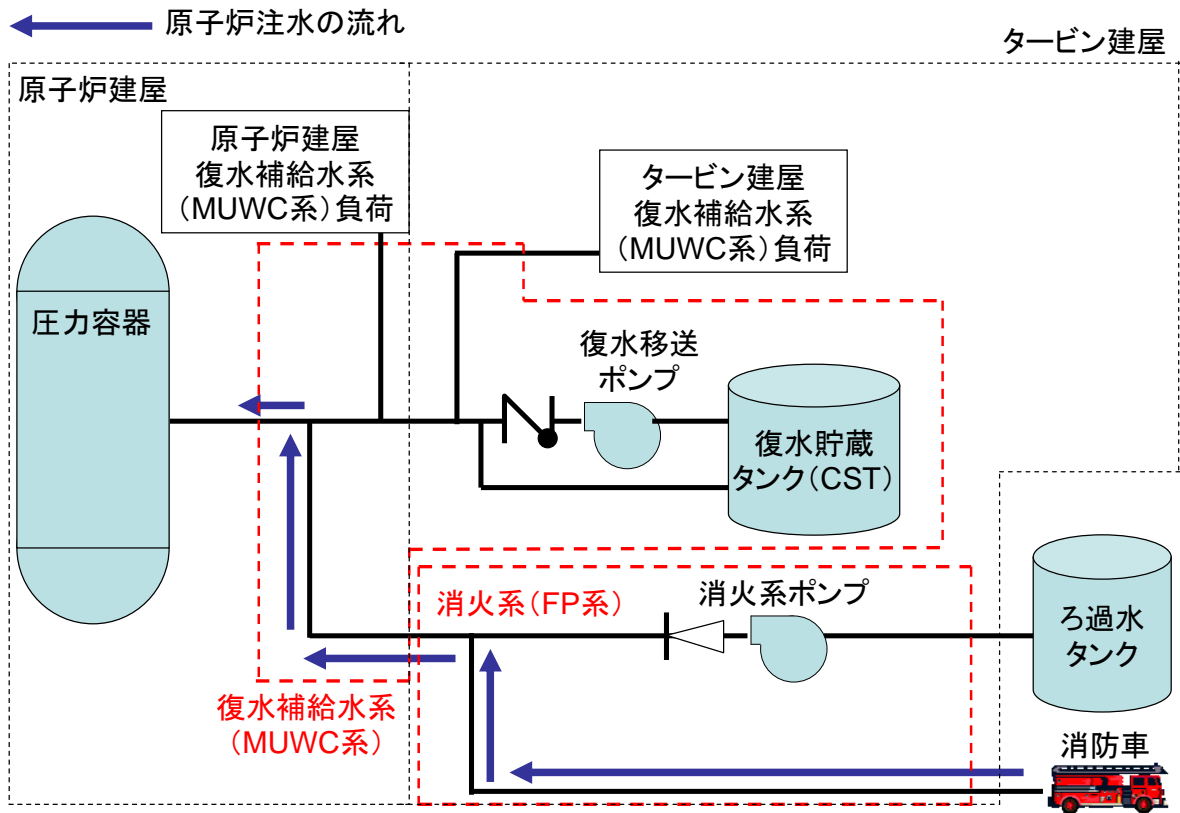
図1 消防車による原子炉代替注水のラインアップについて

消防車による原子炉代替注水を開始した当初は、図 1 に示すとおり、消防車を消火系（F P 系）に接続し、F P 系から復水補給水系（MUWC 系）を経由した後、1 号機では炉心スプレイ系（C S 系）、2・3 号機では残留熱除去系（R H R 系の LPCI ライン）より原子炉へ注水をしていた。

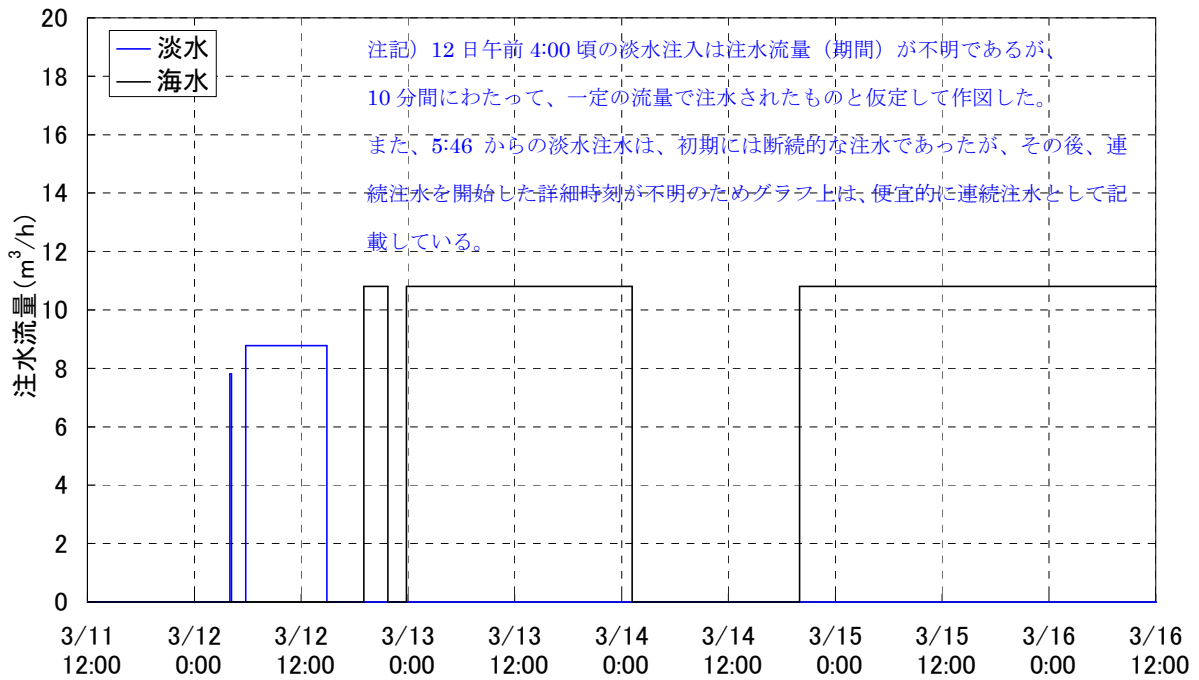
図5 1号機 消防ポンプの吐出流量

表 1～3、図 5～7 から分るとおり、消防車による代替注水は、特に 1、3 号機の注水初期において、水源の枯渇、建屋の水素爆発によるホース損傷等により、

頻繁に中断を余儀なくされている。これら注水の開始（再開）／停止時のプラントの挙動について、次の章で評価する。

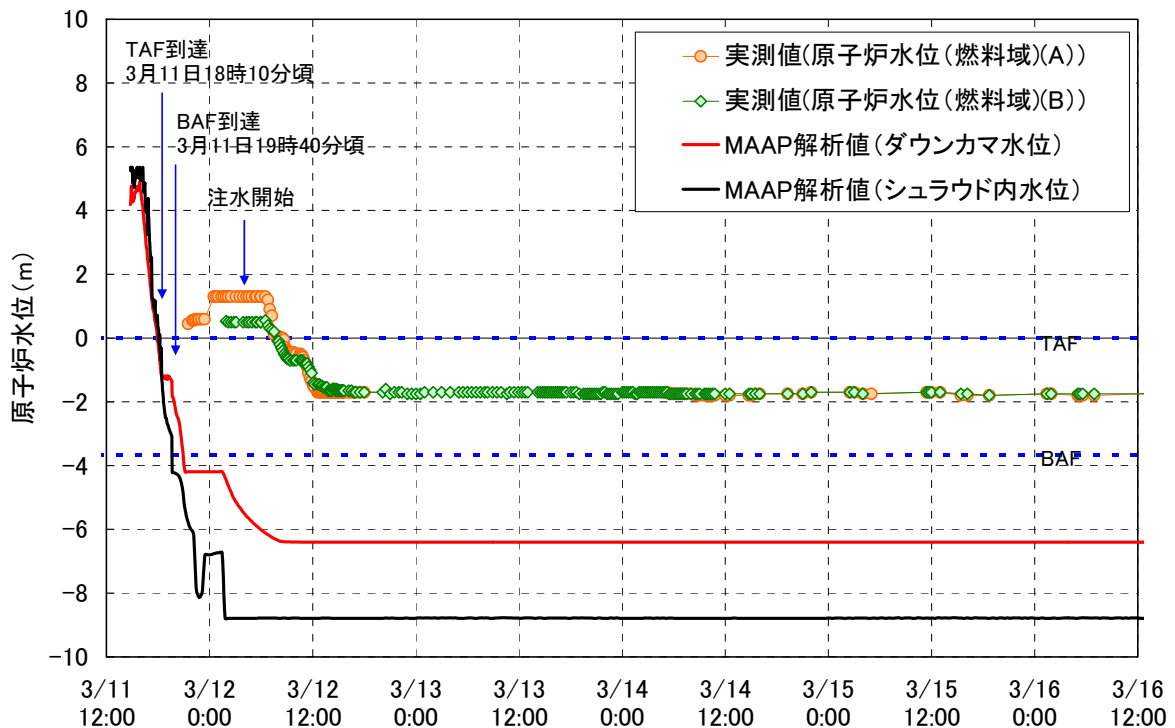
図8 1号機原子炉水位の変化

添付資料 1-2 に記載のとおり、計測された原子炉水位は、格納容器内が高温になること等で水位計内の水が蒸発し、正確な水位を示していないものと考えられる。また、図9に系統構成を示す非常用復水器 (IC) については、実機において、全交流電源喪失後、11日18時18分～18時25分、および21時30分以降、MO-3A弁が開状態であったものの、格納容器内側の隔離弁 (MO-1A弁、MO-4A弁) の

原子炉水位の解析値は18時10分頃、有効燃料頂部（TAF）に、19時40分には有効燃料底部（BAF）に到達する結果となっている。なお、解析においては11日18時18分から18時25分の7分間、ICのMO-3A弁は開状態であったことを考慮していない。当社が平成24年3月に公表したMAAP解析の報告書において、11日18時18分～18時25分、および21時30分～12日8時03分の間でICが機能維持され、運転されていたと仮定した場合の解析結果を掲載している。これによればICの動作を仮定しないケースに比べ、上記ICの動作を仮定したケースでは、BAF到達時間が、若干遅れる程度である。また、実測値は正しい水位を示していなかったものと考えられるが、12日0時30分から6時30分頃、水位計測値が一定である期間においては、添付資料1-2に示すとおり、原子炉の実水位がBAFを下回り、さらに水位計の炉側配管タップ位置付近となることで、水位変動が検出されずに、水位計測値としては一定値を示した可能性が考えられ、12日0時30分には水位は水位計の炉側配管タップ位置付近となっていた。またそれ以降

についても、崩壊熱により蒸発が進んだであろうことを考えると、1号機において初めて代替注水が開始された12日午前4:00頃の断面では、原子炉压力容器内部も含めて、格納容器ドライウェル内に存在する水は、非常に少なかったものと考えられる。

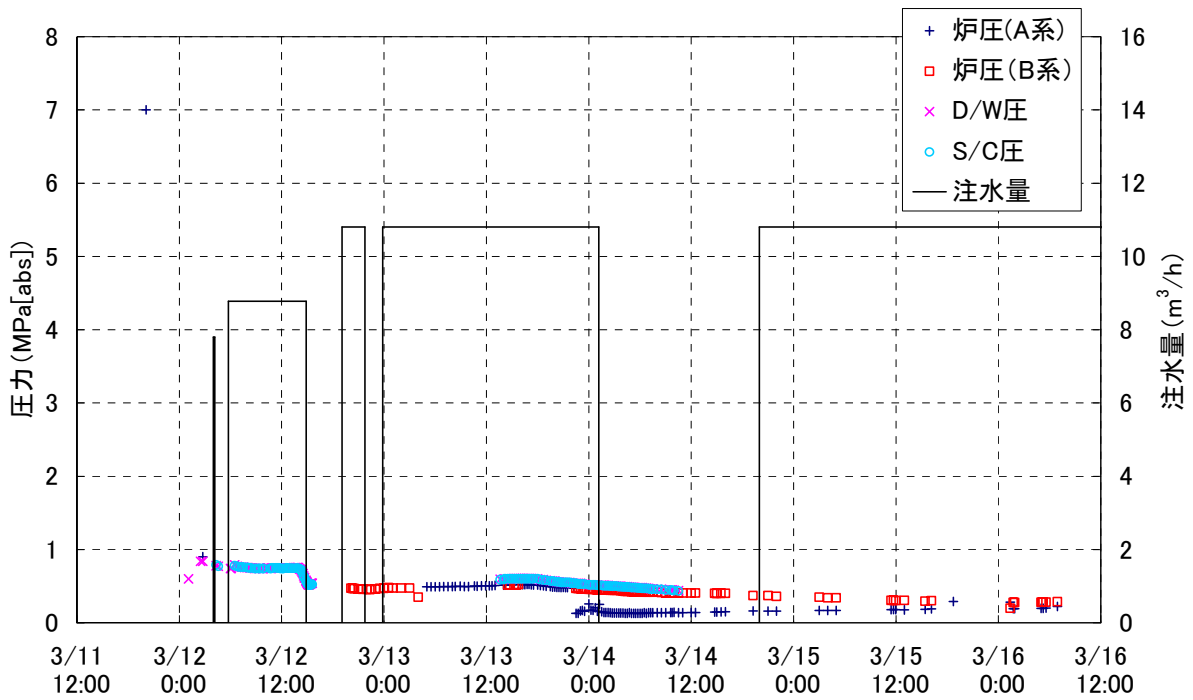
図10-1 1号機 原子炉圧力および格納容器圧力の推移

格納容器圧力の計測値が、午前 2 時 30 分には設計圧力の 2 倍である 0.76MPa[abs]を超えていること、午前 4 時 00 分から 4 時 23 分の間に正門付近の線量率が上昇していることを考慮すると、消防車による淡水注水が開始された午前 4 時頃に格納容器に漏えいが生じていた可能性が高く、これにより格納容器圧力は全体として低下傾向を示していたものと考えられる。しかしながら、表 4 に示す通り、淡水注入が開始／再開された 12 日午前 4 時頃および午前 5 時 46 分の前における格納容器圧力の計測値の記録は限られており、このため、注水開始／再開前の圧力計測値の傾向は不明であり、注水によって格納容器圧力がどのように変動したかについて、詳細は不明である。

同日14時すぎのS/Cベントの後、淡水注入が完了し、14時53分に注水が一時中断した後および21時45分に再度注水が中断した後に、格納容器圧力は上昇を示している。しかしながら、圧力上昇は注水の間断に対して、時間遅れがあること、上述のように、燃料のリロケーション等の他の要因によって圧力上昇することも考えられることから、注水の間断と圧力上昇の因果関係は不明である。また、その他の注水開始/停止時のタイミングにおいても、原子炉圧力および格納容器圧力は、明確な因果関係を持った変動を示していない。

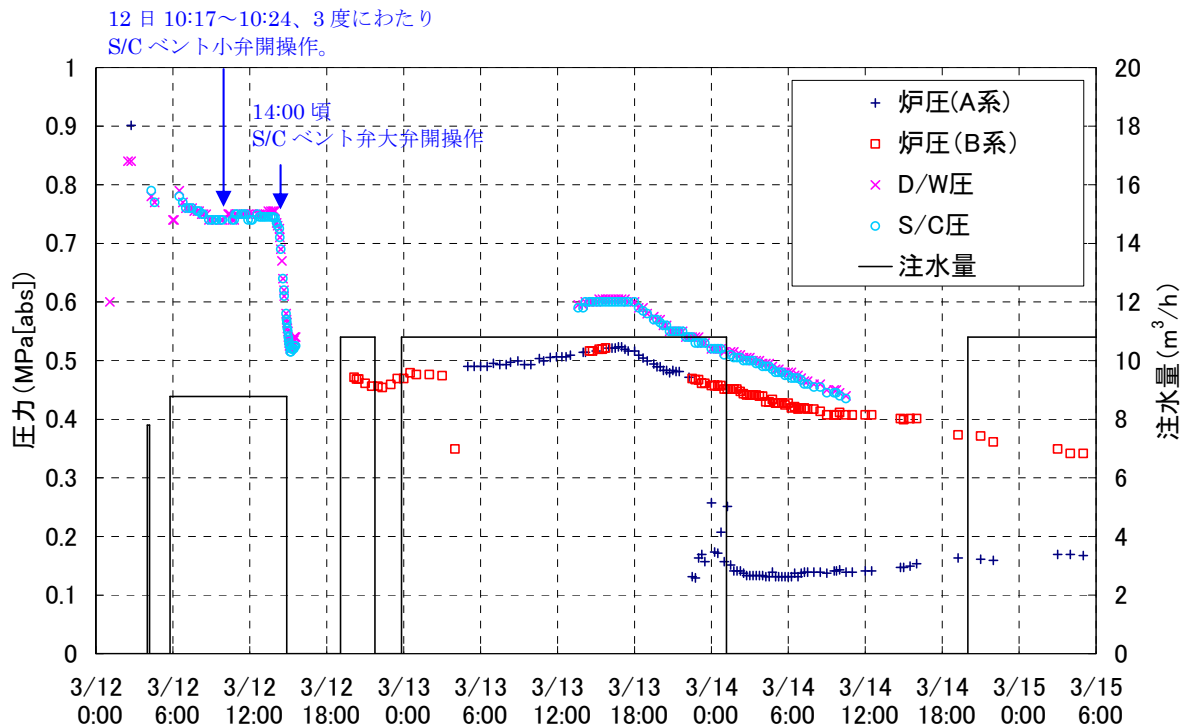
図10-2 1号機 原子炉圧力および格納容器圧力の推移（拡大図）

5時46分に淡水注水を再開した後、6時05分から6時30分の間で格納容器圧力が上昇しており、これについては、注水によって蒸気や水素が発生した可能性も考えられる。しかしながら、測定点は2点のみであり、必ずしも注水と格納容器圧力の上昇に関連性があるとは言えない。その他の圧力上昇の要因としては、燃料のリロケーションによって、水と燃料が接触し、蒸気や水素が発生した可能性や、コア・コンクリート反応によって水素や二酸化炭素等のガス発生したこと等が考えられる。なお、12日午前0時30分から午前6時30分まで一定値を示していた原子炉水位の計測値は、次の計測点である6時47分には低下を示しているが、添付資料1-2に示すように、格納容器内が高温となったために、水位計の炉側配管内の水が減少していく過程をとらえているものと考えられる。

冒頭で述べたとおり、代替注水は全量が原子炉へ届いていない可能性もあり、実際の注水量は不明であること、またその他、熱源である燃料の位置・分布を含むプラントの状態も事象進展に伴い複雑に変化するため、限られた計測値の中から確からしい状況を同定することは困難である。このため注水開始/停止時のプラント挙動のうち、注水開始/停止との明確な因果関係が確認できるものは無い。

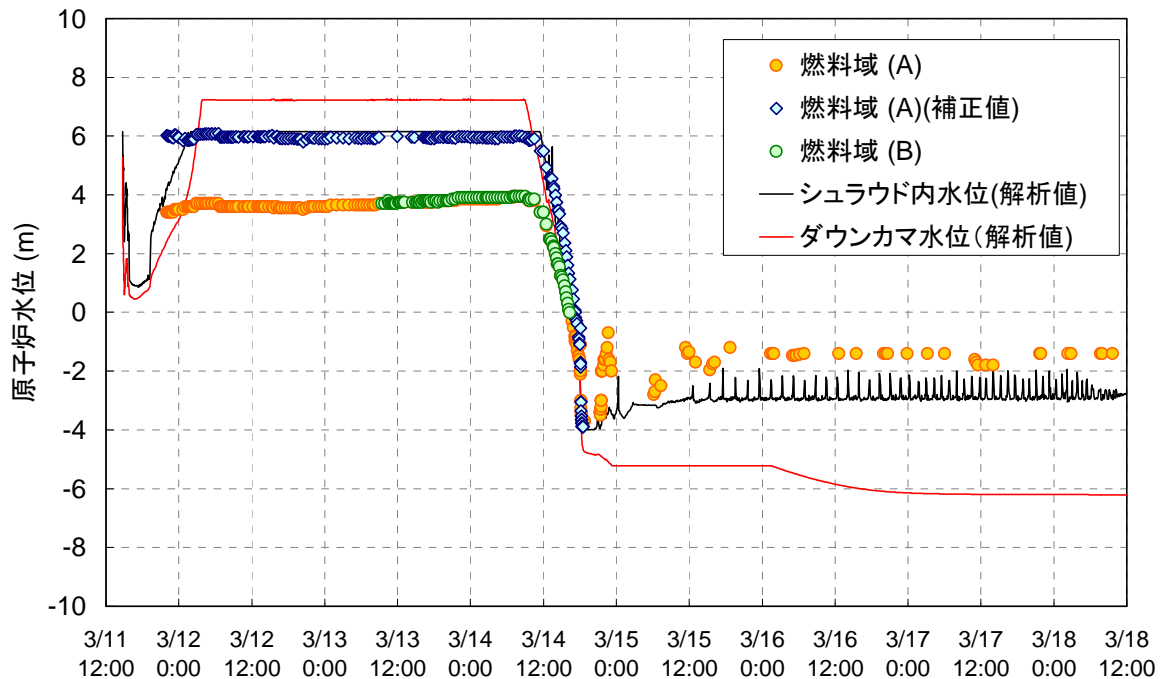
図 1 1 2 号機原子炉水位の変化

2 号機では、地震後、原子炉隔離時冷却系 (RCIC) の手動起動と水位高による自動停止を繰り返すことで原子炉水位を制御しており、3 回目に RCIC を手動起動した直後に、津波により全電源喪失に陥った。その後計測された水位等のパラメータから、津波により制御電源を喪失した後も RCIC は約 3 日間にわたって注水を継続していたものと考えられる。原子炉水位の実測値 (補正值) は、14 日 17 時 15 分頃には TAF に到達しており、その後、18:02 の SRV 強制開による減圧時の減圧沸騰により水位は大きく低下し、減圧後は BAF を下回っている。よって、原子炉減圧後の消防車による代替注水が始まった頃には、原子炉水位は BAF 以下であったと考えられる。

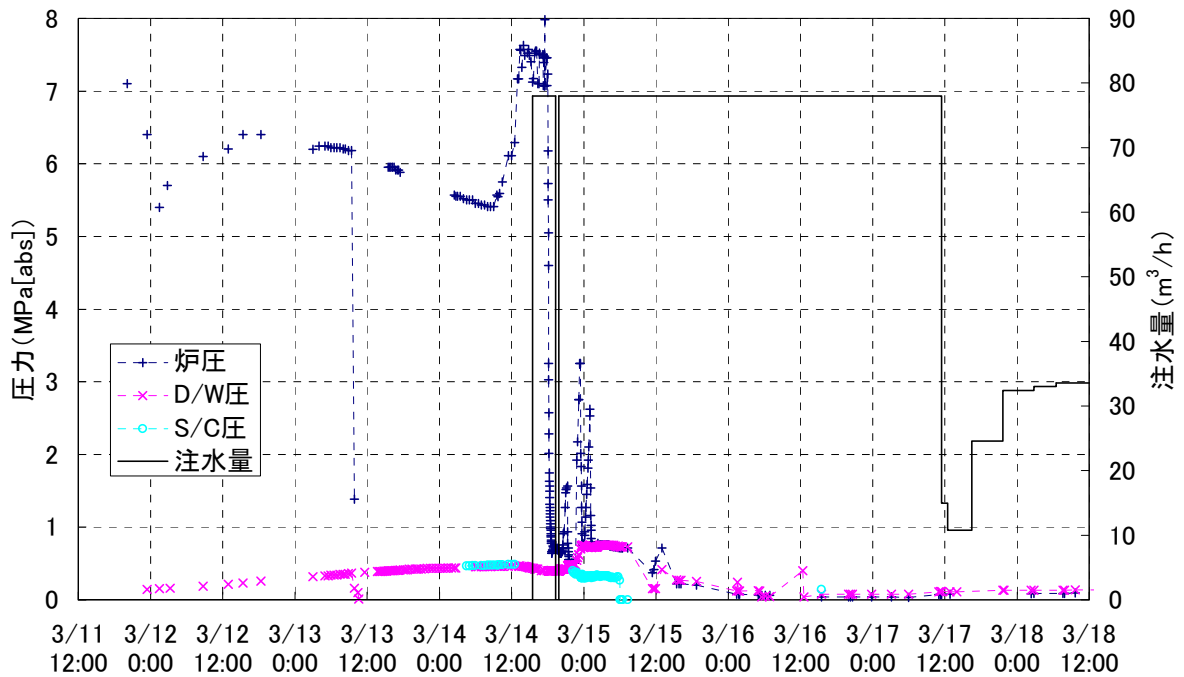
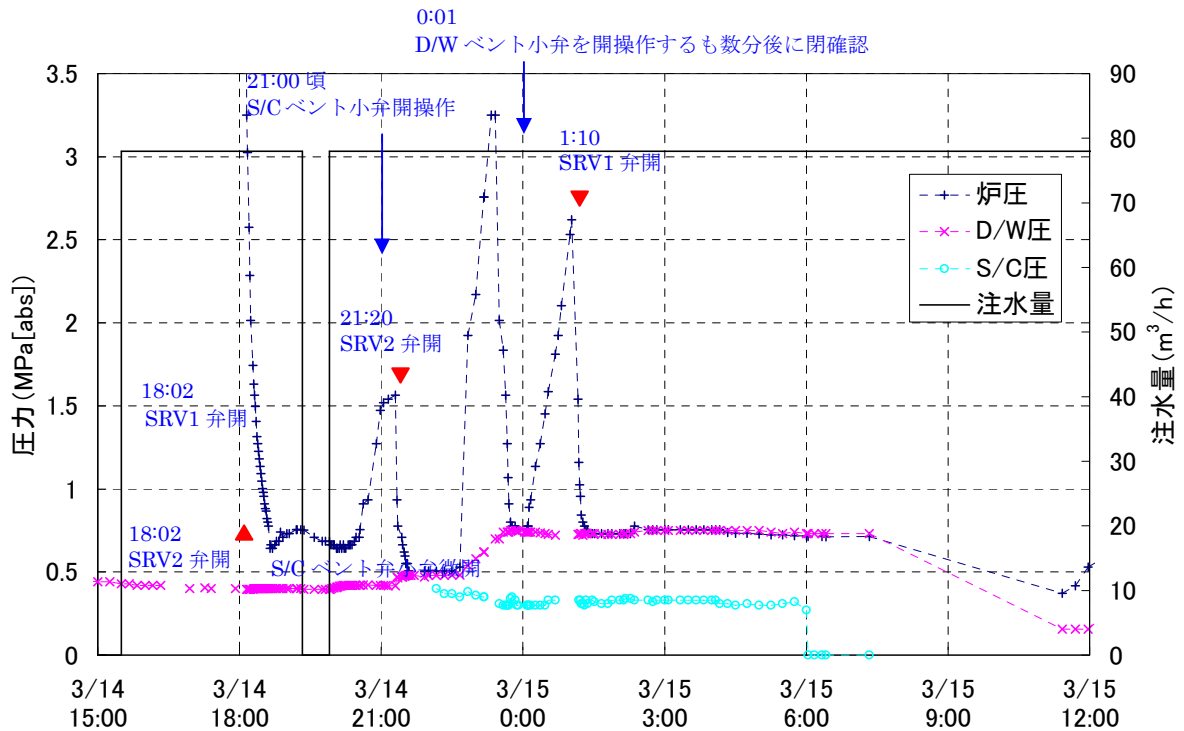
次に 2 号機の原子炉圧力および格納容器圧力の全体推移を図 1 2—1 に示す。また、注水開始/停止時の圧力変化の詳細を、図 1 2—2 に示す。2 号機の格納容器ベント操作としては、13 日 11:00 に S/C ベント弁 (A O 弁) 大弁を開操作し、ラプチャーディスクを除くベントラインの構成を完成している。しかしながら、14 日 11 時 01 分の 3 号機原子炉建屋の爆発の影響で、S/C ベント弁 (A O 弁) 大弁に駆動用空気を供給するラインの電磁弁励磁用回路が外れ、S/C ベント弁 (A O 弁) 大弁が閉となったことから、S/C ベント弁 (A O 弁) 大弁の復旧を進めつつも、S/C ベント弁 (A O 弁) 小弁の開操作を実施しているが、ラプチャーディスクの動作の有無を含め、ベントライン経由でベントがなされたかどうかは明確ではない。

減圧前の 15 時 30 分には消防車が起動され、減圧後に注水が可能ないように準備されていたが、19 時 20 分頃の非常災害対策室の発話にて、注水ラインを構成していた消防車が発話時点の 19 時 20 分頃から約 30 分～1 時間前に停止していたことが報告されている。原子炉圧力は、減圧後 18 時 40 分以降上昇傾向を示しており、減圧により注水がなされたことによって蒸気や水素発生した可能性も考えられるが、一方で原子炉水位は 18 時 47 分まで一定値を示していることから減圧直後の注水は限定的であったものと考えられる。

同日 19:54 に消防車の注水を再開した後、20 時 15 分頃から原子炉圧力が上昇している。この後 21 時 20 分の SRV 開操作をした時間帯に、炉圧が低下するとともに、それまで一定であった格納容器圧力が上昇していることから、SRV を通じて原子炉の蒸気が S/C に放出されたものと考えられる。前述の通り、2 号機は減圧後に BAF 以下にまで水位が低下していたこと、また、2 号機は低圧注水系経由で注水しているため、注水された水はシュラウドの外側を通過して原子炉圧力容器底部からの水位上昇により炉心部に届くことから、図 1 3 に示すような過熱した燃料に水が触れることによる水蒸気の発生が予測される。そのため、原子炉圧力の上昇はこの蒸気発生によるものである可能性があり、また、水位が炉心部に届かない状態では蒸気の発生がほとんど無いと考えられることから、21 時 20 分の SRV 開操作の前に SRV が閉となっていたとしても、それがいつのタイミングであったのかは、パラメータからは推測できない。原子炉圧力は、これを含め、3 度にわたって急峻なピークを示している。これらの圧力上昇については、2 号機 - 1 2 にて詳細を検討する。

消防車の最大吐出圧力は 1MPa[gage]程度であったことから、原子炉圧力が 1MPa[gage]を超えている期間においては、注水は原子炉に届いていなかった可能性がある。水位の上昇と原子炉圧力の上昇が 1 対 1 の対応となっているのであれば、どの程度の注水がなされたのかが、圧力上昇による中断も含めて明らかとなる可能性がある。なお、当社が平成 24 年 3 月 12 日に公表した MAAP 解析では、原子炉圧力が 1MPa[gage]を超えている期間については、注水が一時中断したと仮定して解析を実施している。

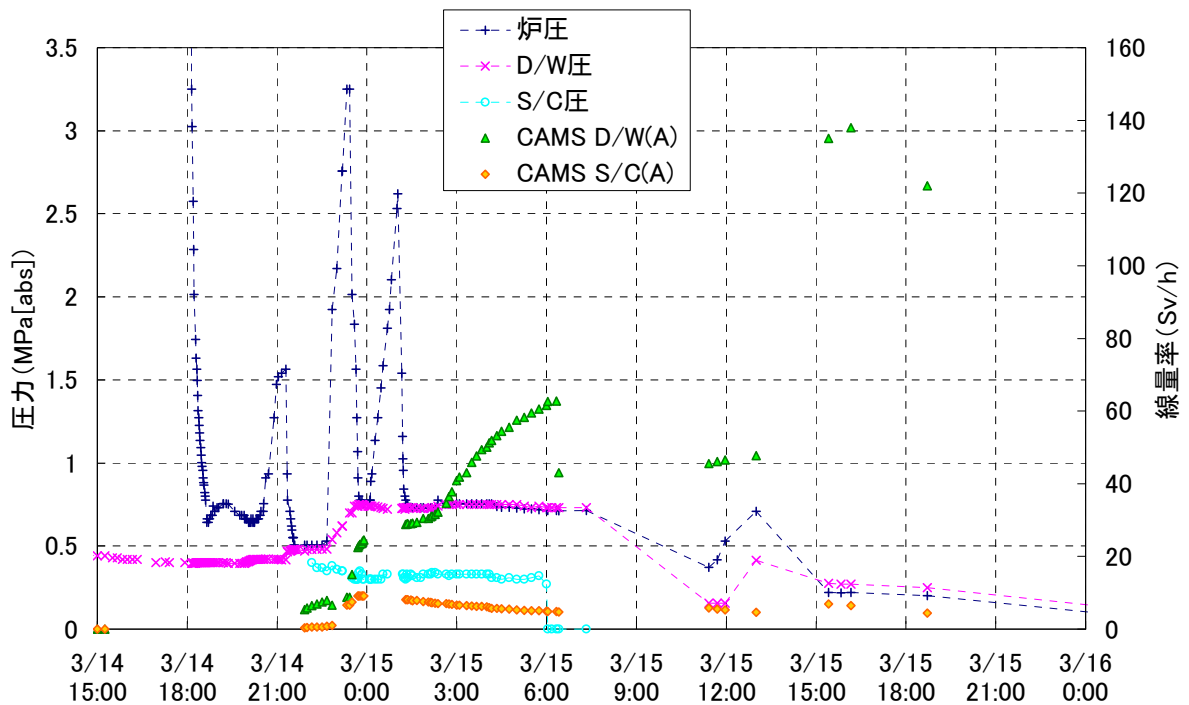
図 1 4 2号機 CAMS 線量率の推移

CAMS D/W (A) の線量率は、大きく分けて 2 回上昇しており、2 回目の 15 日 15 時過ぎの上昇後は、線量率は単調に減少している。2 号機においても最終的には、熔融した燃料が、原子炉压力容器から格納容器へ移行したものと考えられることから、15 日 15 時過ぎの CAMS D/W(A)線量率の上昇のタイミングで、熔融燃料が格納容器へ移行した可能性が考えられる。その場合、注水が中断されたと考えられる 15 日 1 時 20 分頃までの間に 3 回観察されている急峻な原子炉圧力の上昇から、半日以上が経過しており、注水も継続されていることから、注水の中断が、結果に影響を与えたとは考えにくい。

なお、CAMS D/W (A)線量率の 1 回目の上昇については、14 日の SRV 強制開による減圧直後においては、炉内で発生した気体は SRV の排気管を通じて、S/C のプール水中に導かれ、そこで凝縮できなかった分や非凝縮性の気体は、S/C 気相に移行し、その後、真空破壊弁を介して、D/W に放出される状態であったと考えられることから、注水の中断ではなく、SRV からの蒸気放出の影響と考えられる。

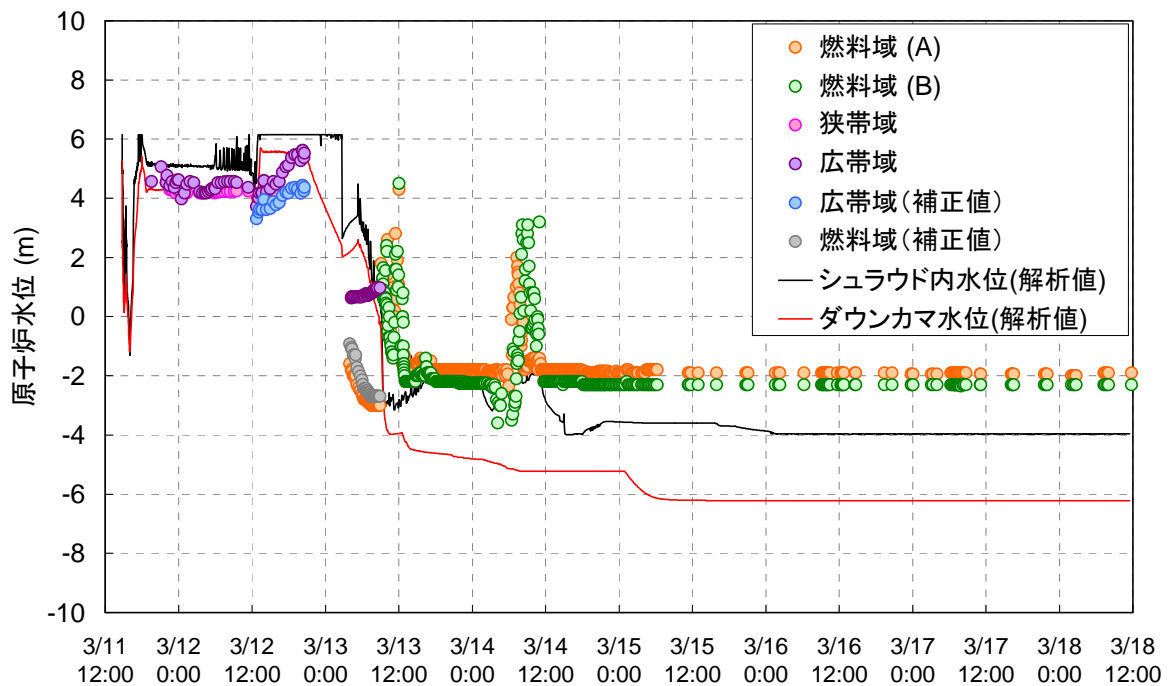
図 1 5 3 号機 原子炉水位の変化

きた。12日20時36分には水位計の電源が喪失し、次に水位計の測定値が得られたのは、HPCI停止後の13日午前4:00であり、この時の水位は燃料域水位計の指示値でTAFを下回っている。添付資料3-3に記載したとおり、13日2時42分に手動停止した時点よりも前の段階で、すでに原子炉への注水能力をほとんど喪失していた可能性が高く、HPCI停止時まで注水が継続したと仮定したMAAP解析値は、水位を過大評価している。その後、13日午前7時45分には、燃料域水位計の指示値はTAF-3mとなり、そのまま午前8時55分まで一定値を示した。有効燃料長の部分においては崩壊熱が発生していることから、水位がBAF以上の一定値で維持されることは物理的に考えにくい。このため、原子炉の実水位はこの時点で、BAF以下に到達し、一定値を維持していた可能性も考えられる。以上より、消防車による注水が開始された13日9時25分においては、原子炉水位はTAFを大きく下回っており、さらにはBAFを下回っていた可能性があるものと考えられる。

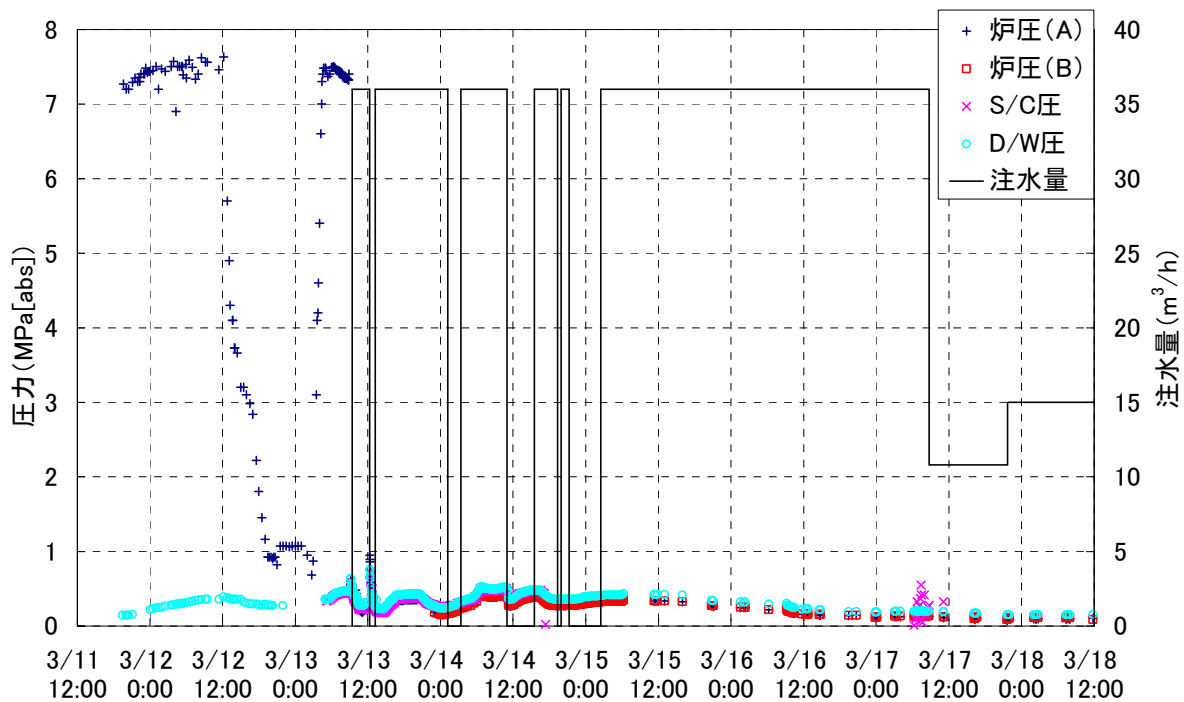
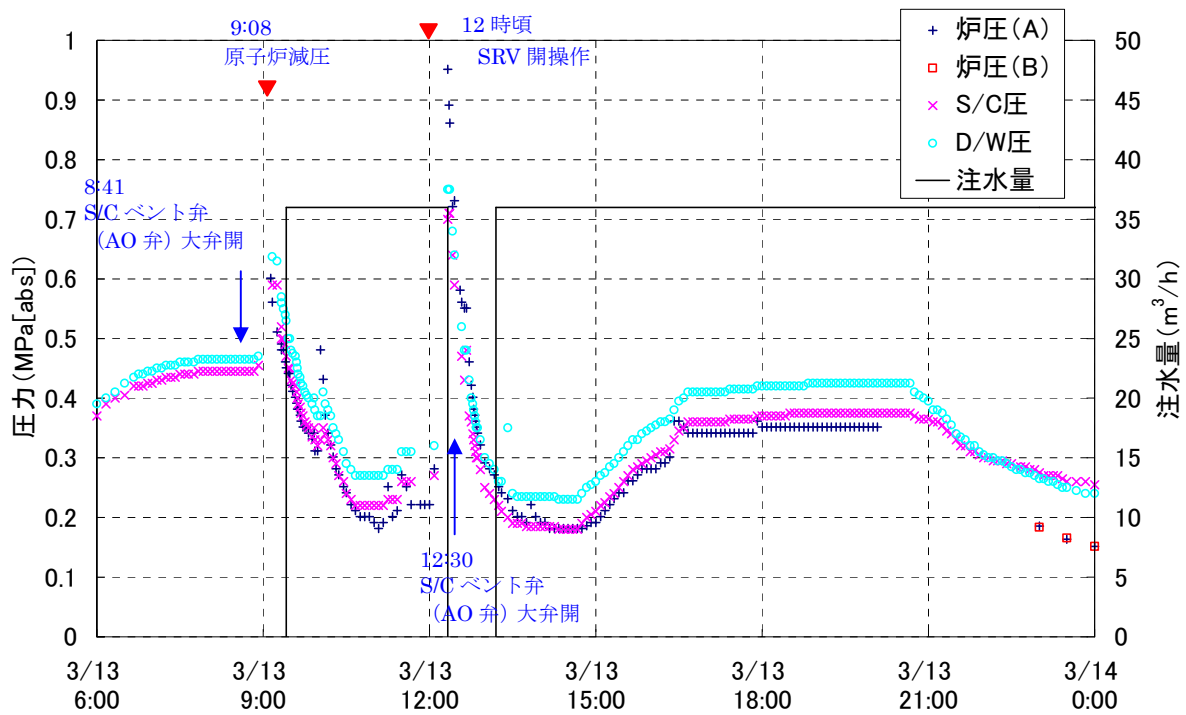
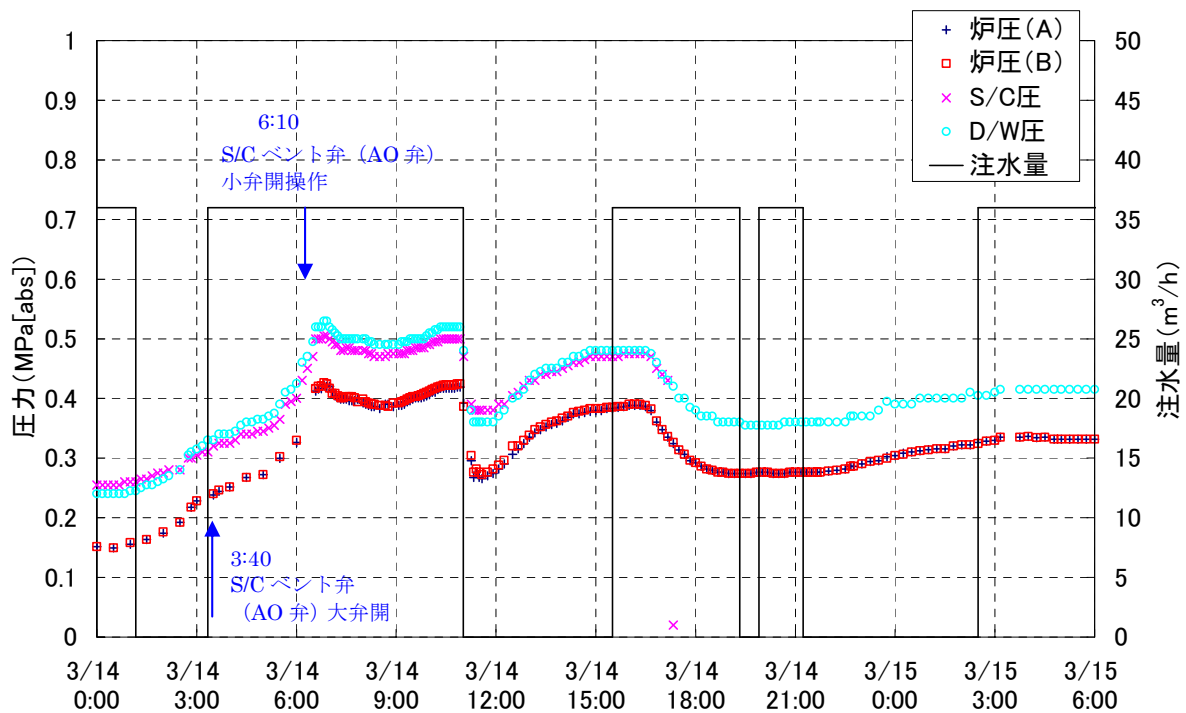
3号機において、消防車による注水が開始されたのは9時25分であるが、その頃のプラント状況は以下のとおりである。13日2時42分のHPCI手動停止後、DDFPおよび消防車による注水準備が進められた。これらの低压注水系による注水を実施するための原子炉減圧操作として、SRVの空気供給ラインにある電磁弁の励磁回路にバッテリーを接続する作業をしていたところ、バッテリー接続前の13日9時08分、原子炉の減圧が開始された。本減圧挙動については、添付資料3-3で詳細な検討を実施している。さらに、表5に記載のとおり、減圧前の8時41分には、S/Cベント弁（AO弁）大弁を開操作し、ラプチャーディスクを除く、S/Cベントラインの構成を完了している。原子炉の減圧が開始された後、格納容器圧力は一旦上昇し、その後減少したことから、S/Cベントが実施されたものと考えられる。先に述べたとおり、原子炉減圧前の原子炉水位はTAFを大きく下回り、BAF以下に到達していた可能性がある。このような状況において、注水が実施されれば、蒸気発生や水素の発生により、原子炉圧力および格納容器圧力が上昇することが予想される。3号機では、10時頃、12時頃に原子炉圧力、格納容器圧力の急上昇が観測されているが、図17のとおりチャートに記録されている原子炉圧力挙動をみると、この際の圧力上昇は非常に急峻であり、2号機の圧力上昇とは異なっているように見える。そのため、3号機の圧力上昇は、図18に示すような、熔融した燃料が下部プレナムに溜まった水に落下して発生した蒸気による可能性がある。以上から、圧力上昇の形態の相違により、消防車による注水がどの程度原子炉に届いたか届いていなかったかについて、推定することがで

3 号機では、14 日 11:01 の 3 号機原子炉建屋爆発の影響による注水の中絶時に、原子炉圧力、格納容器圧力ともに、低下を示していることを除いては、注水開始／停止時のタイミングにおいて、原子炉圧力および格納容器圧力はそれまでの傾向を概ね維持したまま推移しており、注水による影響は確認できない。

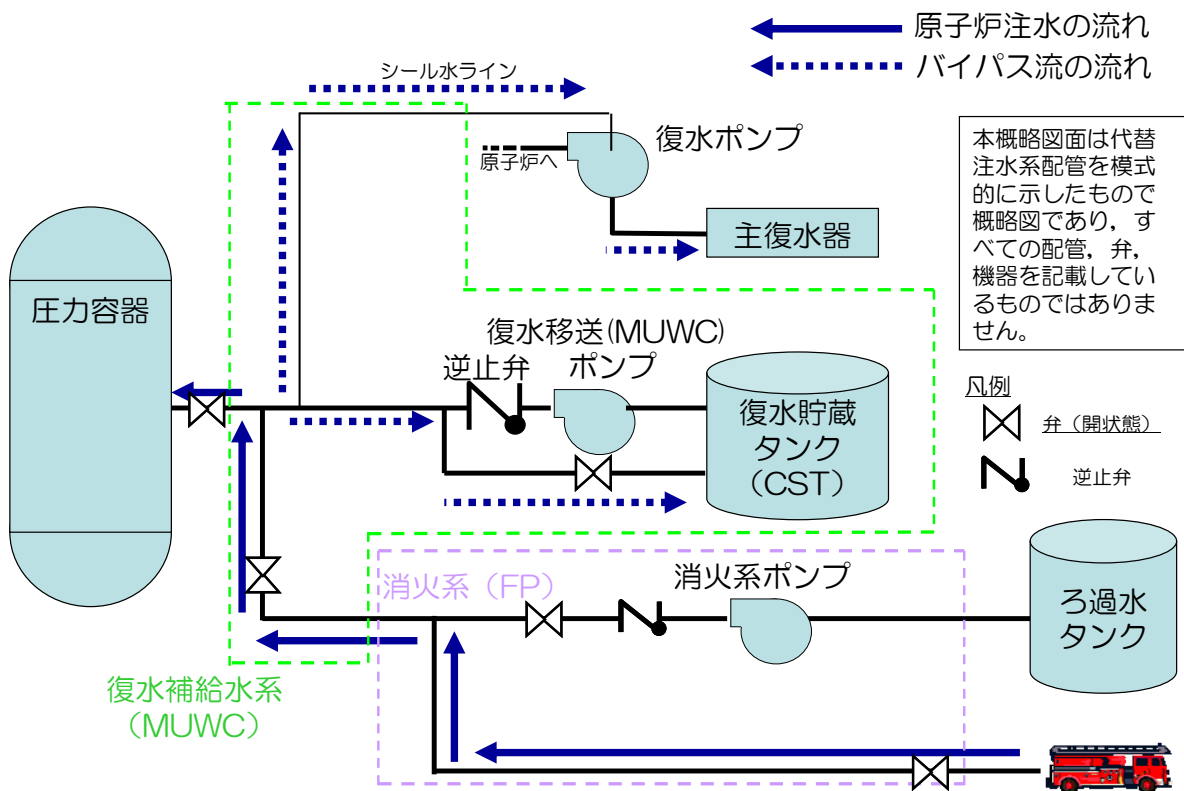
図19 バイパス流の概略イメージ

2. で述べたとおり、消防車による代替注水は、FP 系および MUWC 系を經由している。MUWC 系は、プラント内に設置される各種機器の洗浄、封水、ならびに、各タンク、機器への給水など、プラント運転中あるいは停止中に復水を供給する系統である。このため地震直前に本来の用途で MUWC 系から復水の補給を行っていた箇所が存在し、仮に地震後もライン構成が変更されていなかった場合には、その箇所へバイパス流が生じる可能性がある。

復水ポンプは、復水器で凝縮された復水を、給水ポンプまで送る役割を持っている。ポンプの軸封水は、通常運転中には、ポンプ吐出側に接続されている自給水ラインによって供給され、ポンプ起動時には、MUWC からの他給水ラインを通過して供給される。今回の事故時には外部電源喪失に伴いポンプが停止し、代替注水の一部が、MUWC からの他給水ラインを通じ、ポンプ軸封部へと水が流れ込み、そこからポンプ吸い込み側を經由して復水器へ流入していた可能性がある。軸封部からポンプ吸い込み側へのラインには、1号機ではオリフィス、2,3号機のシール水ラインには定流量弁が設置されていることから、本ラインが漏えい経路となった場合にも流量が制限される。

ポンプの保護のため設置されるラインで、ポンプの吐出側から分岐して、吸い込み側へ吐出流を戻すライン。消防車を使った代替注水時には、FP 系を經由して、MUWC 系の復水移送ポンプの吐出側に注水をしていたことから、本ラインを通じて、復水移送ポンプの水源である復水貯蔵タンクに代替注水の一部が流れ込んだ可能性がある。なお、ミニマムフローライン上には、流量制限オリフィスが設置されている。

通常運転中、蒸化器では、タービンの抽気を熱源として、MUWC からの給水を沸騰させることで蒸気を発生させる。この蒸気を主タービン、原子炉給水ポンプ駆動用タービン(RFP-T)、およびそれらの蒸気弁のグラント部にシール蒸気として供給し、グラント部内部への空気混入及び外部への蒸気漏洩を防止する。福島第一原子力発電所事故時、1～3号機においては主蒸気隔離弁が閉止し、蒸化器は熱源を喪失した状態であった。MUWC から蒸化器への給水ライン上にある水位調整弁は電源喪失時に開となるため、代替注水が蒸化器を經由して、復水器へ流れ込んでいた可能性がある。

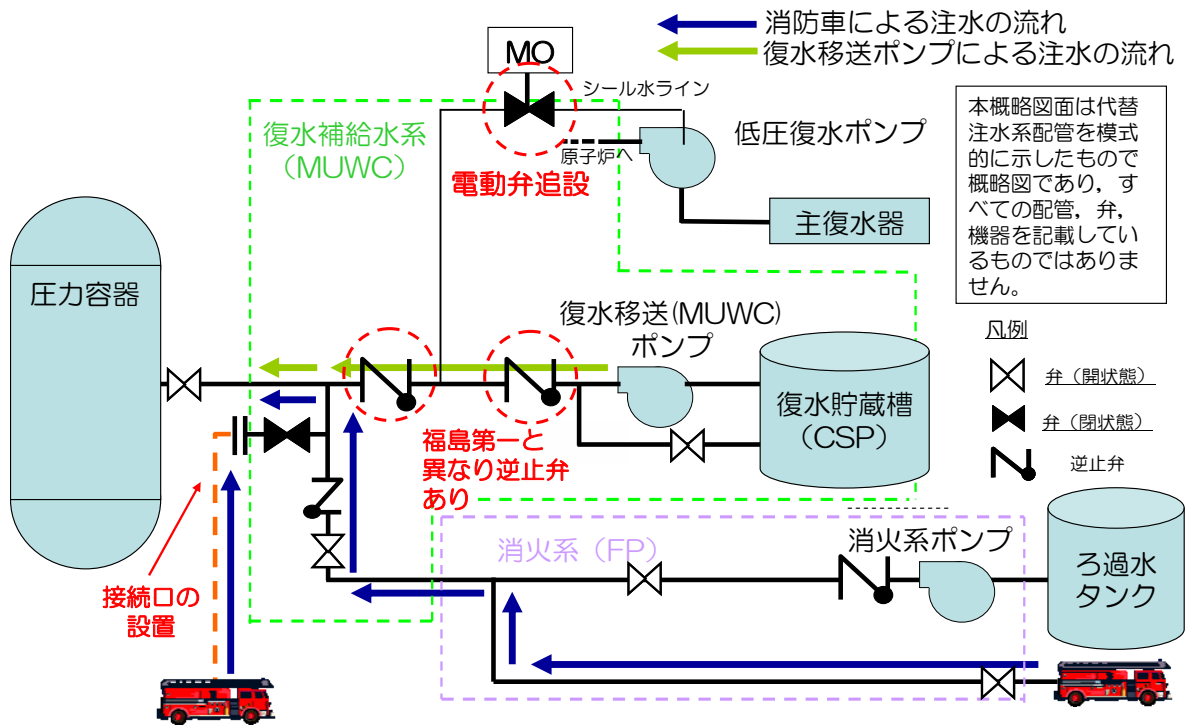
図 2 0 柏崎刈羽原子力発電所における対策の概略図 (7号機の例)

なお、柏崎刈羽原子力発電所では、福島第一原子力発電所1～3号機とは異なり、復水移送ポンプ吐出側の逆止弁が、ミニマムフローラインへの分岐より下流側に設置されている。このため、ミニマムフローラインを介したバイパス流は発生しない設計となっている。図20に、7号機を例に上述の対策の概略を示す。

復水補給水系（MUWC系）におけるタービン建屋での不要なバイパス流を防止する目的で、原子炉建屋からタービン建屋へ復水を供給する配管に電動弁（タービン供給元弁）を設置。緊急時対応手順（津波アクシデントマネジメント）において、大津波警報が発令された場合に本弁を閉止する手順とする。なお、本弁は中央操作室からの操作が不能な場合、現場にて手動で閉止操作が可能。

復水補給水系（MUWC系）について、耐震強化工事を実施。配管の損傷等によりバイパス流が発生するリスクを低減する。

上記対策①および②によって、バイパス流の発生リスクを低減した復水補給水系（MUWC系）に対し、消防車による代替注水のためのホース接続口を追設する。
