## 事故時に観測された中性子と燃料溶融との関連について

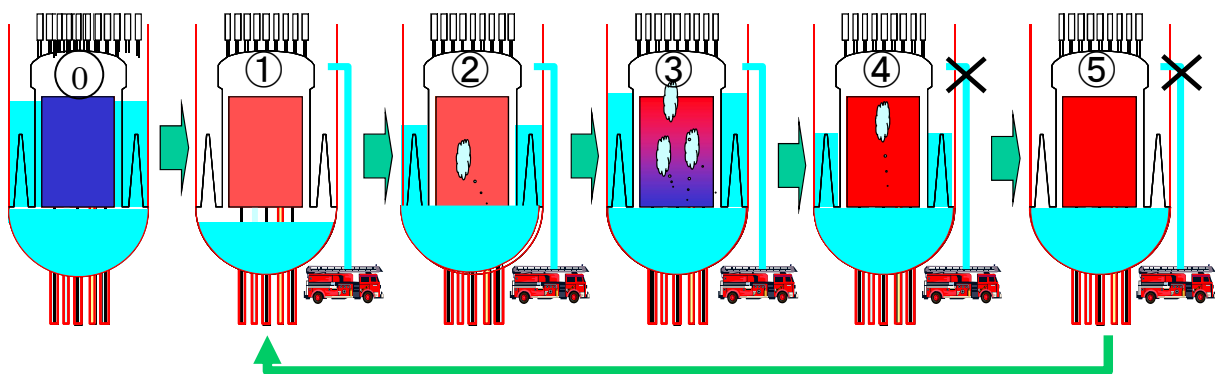
図 1 注水後の蒸気発生と圧力上昇

2 号機の燃料溶融が発生した過程について、推定される注水と蒸気発生を関係を図 1 に示す。14 日 18 時 02 分に主蒸気逃がし安全弁 (SRV) により原子炉の減圧が開始された。その後、18 時 30 分頃には炉圧は 1MPa 程度まで減圧されている。この際に減圧前には燃料の有効燃料頂部 (TAF) を若干下回る程度であった原子炉水位(①18:00TAF-1.1m)は、減圧沸騰による水位の減少により、燃料の有効燃料底部 (BAF) 未満にまで短時間で原子炉水位が低下 (①18:30TAF-3.9m) した。19 時 54 分に消防車による注水を再開した後、20 時 15 分頃から原子炉圧力が上昇している。この後 21 時 20 分の SRV 開操作をしたとの記録のある時間帯に、原子炉圧力が低下するとともに、それまで一定であった格納容器圧力が上昇している。また、22 時 40 分から 23 時 25 分、3 月 15 日 0 時 6 分から 1 時 2 分にも、原子炉圧力の上昇開始とその後の原子炉圧力の低下開始が観測されている。

- ・ ①の状態から、消防車による注水が始まり、シュラウド外に注水された水が炉心部に到達し、蒸気発生が開始する（②の状態）。
- ・ その後も、注水により水位が上昇することで蒸気発生量が増加する（③の状態）。
- ・ 蒸気は燃料の冷却に寄与するものの、過熱した燃料被覆管では水-ジルコニウム反応が発生し、水素と大量のエネルギーが発生する。
- ・ これにより、原子炉圧力が上昇することで、吐出圧力が 1MPa 程度である消防車からの注水が原子炉圧力に負けて原子炉内に届かなくなる。
- ・ そのため、原子炉水位は低下し、蒸気の発生量は減少する（④の状態）。
- ・ 水位が BAF 以下にまで達すると蒸気の発生はほとんどなくなり、原子炉圧力は減少に転じる（⑤の状態）。

原子炉圧力が消防車による注水が可能なるほどに低下すると、原子炉の状態は①に戻り、再度、同じパターンを繰り返すこととなる。これが 14 日夜から 15 日未明にまで繰り返し観測された原子炉圧力の上昇下降のメカニズムであると考えられる。③から④の状態では水-ジルコニウム反応が短時間のうちに進み大量のエネルギーが放出されることから、燃料温度が急激に上昇すると考えられるため、この期間で燃料の溶融が発生した可能性があると考えられる。

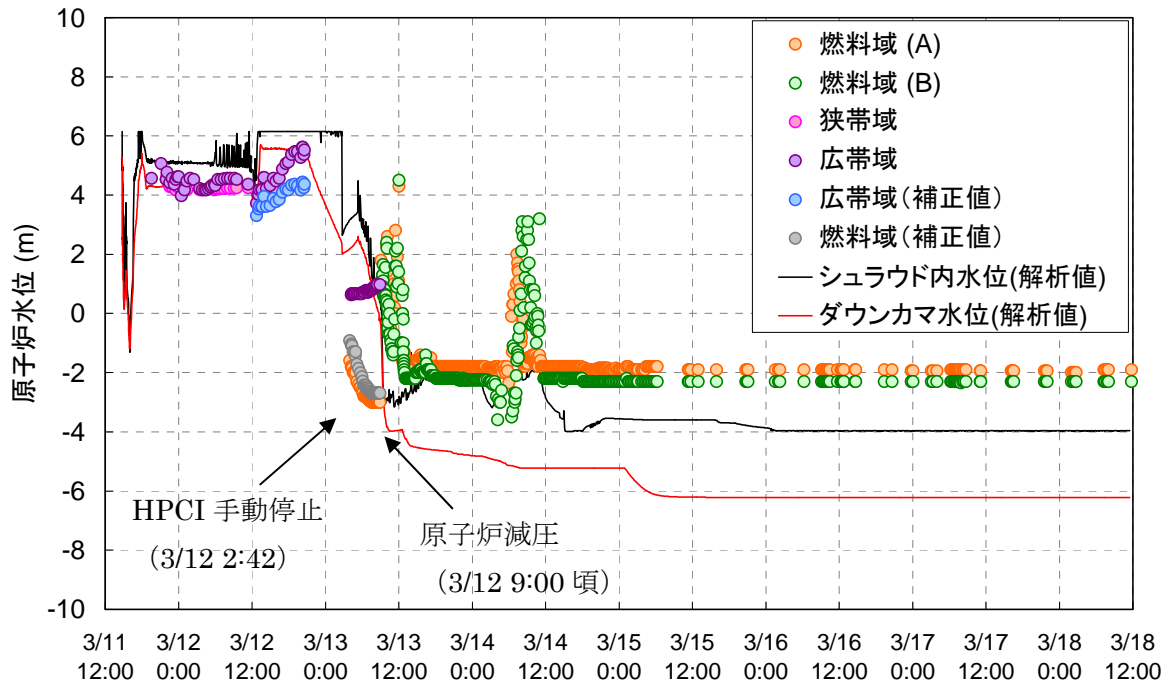
図3 3号機 原子炉水位の変化

3号機の原子炉水位計測値と、当社が平成24年3月に公表したMAAP解析による原子炉水位の解析値の変化を図3に示す。添付資料3-4にて報告しているように、HPCIは運転員が手動停止する前に、原子炉に十分な水を注水できない状態となっていたと推定している。その結果、原子炉水位は、HPCIの停止時点でほぼTAF近辺にあった可能性がある。また、燃料域水位計で計測された13日7時35分以降の原子炉減圧前の水位は図4に示すとおりBAF+0.7m程度で一定値を示しているが、崩壊熱が継続的にエネルギーを放出している中、水位が一定値を維持することは考えにくい。そのため、この一定値の表示は、水位計の計測下限に到達してしまっているものが、水位計の基準水柱の蒸発等により水位を過大評価してしまっている可能性が高いと考えられ、実際の水位はBAF以下であったものと推定している。

以上のことから、3号機の事故進展過程においては、1号機の事故進展と同様に、原子炉圧力が高い状態のまま、沸騰により原子炉水位が徐々に低下し、水位がBAFに到達し、燃料が完全に露出するという経過をたどったものと推定される。水位が徐々に低下する過程では、燃料が気中に露出しても、下から吹き上げる蒸気により冷却（蒸気冷却）されるため、当初は燃料被覆管の温度は限定的なものとなる。しかしながら、水位が低下するにつれて、蒸気冷却により冷やさなくてはならない燃料の表面積は増加し、その一方で供給される蒸気は少なくなる。このよ

うな状況では、燃料被覆管の温度は徐々に上昇するものと考えられる。燃料被覆管の材料であるジルコニウムは、水蒸気と反応し酸化物を作るが、1200℃程度を越えると、酸化反応が正のフィードバックにより急激に進むこととなる。従って、それ以前の酸化反応の状況と崩壊熱の大きさに依存するが、この原子炉水位の低下過程において急激な酸化反応が進んだ場合には、発生した大量のエネルギーにより、この期間（3/13 5:00AM～7:00AM）に燃料が溶融した可能性がある。

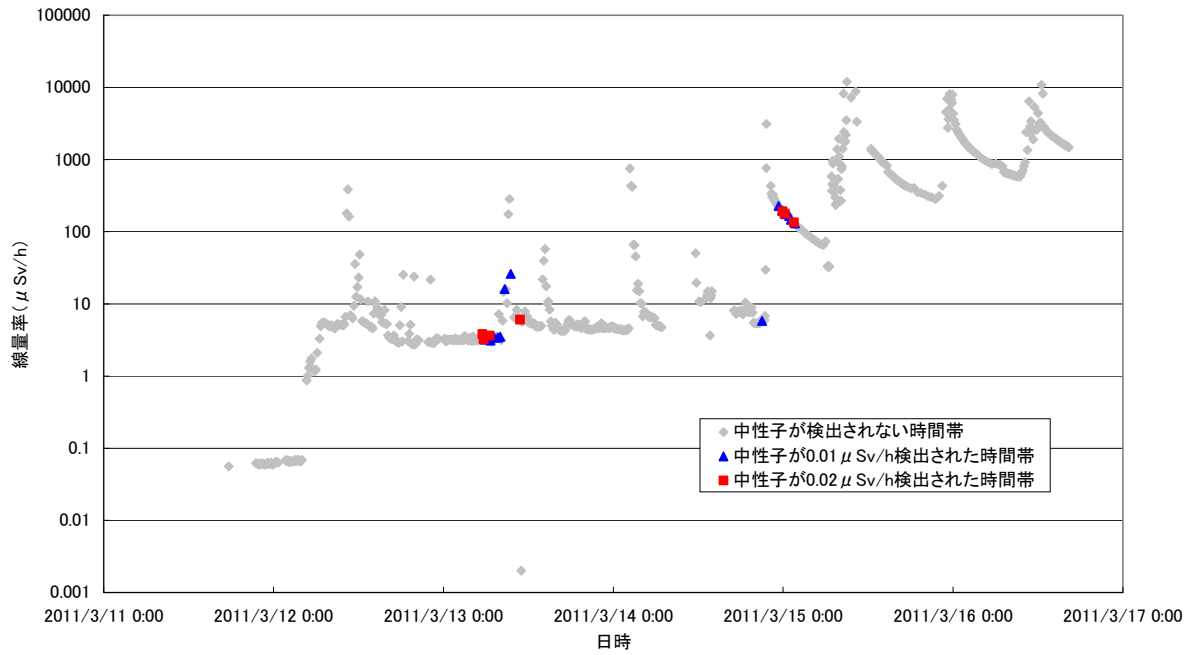
図5 正門付近での線量率変化（中性子が検出された時間のプロットに着色）

表1に3月13日に中性子が検出された時刻を示す。図5は正門付近での線量率（ガンマ線）の時間変化を示したものに、中性子の線量率が  $0.01 \mu\text{Sv/h}$  となった時刻のプロットを青、中性子の線量率が  $0.02 \mu\text{Sv/h}$  となった時刻のプロットを赤としたものである。中性子が検出された3月13日の午前は、9時頃の原子炉減圧とそれに伴うS/Cからのベントの影響で線量が上昇しているが、中性子検出とガンマ線線量率の変化に相関関係は見られない。すなわち、中性子検出は、ガンマ線線量率の上昇の原因となった放射性物質放出とは、関係しない現象によって引き起こされたものと考えられる。

一方で、厳密には一致しないが、原子炉水位の変化から予想される、3号機で燃料溶融が発生したと推定される時間帯を考慮すると、中性子検出と燃料溶融の関連が示唆される。すなわち、燃料溶融により一部気中に放出されたウランやプルトニウムなどのアクチノイド核種が、ガンマ線線量率の上昇を引き起こした放射性物質放出とは異なる経路で原子炉建屋外に漏れ出し、これらに含まれるプルトニウムやキュリウム等の自発核分裂により放出された中性子が検出された可能性がある。実際、過去の核実験時のフォールアウトによって蓄積したプルトニウムと同程度ではあるものの、プルトニウムの同位体組成から、明らかに福島第一原子力発電所での事故起因と考えられるプルトニウムが、発電所構内の土壌中から

表2に3月14,15日に中性子が検出された時刻を示す。図5のガンマ線線量率の変化と比較すると、最初に中性子が検出された3月14日の21:00は、急激なガンマ線線量率の上昇があった21時30分頃よりも前の時間帯であり、その後に検出されたのは23時20分以降である。3月14,15日についても、中性子検出とガンマ線線量率の変化に相関関係は見られない。

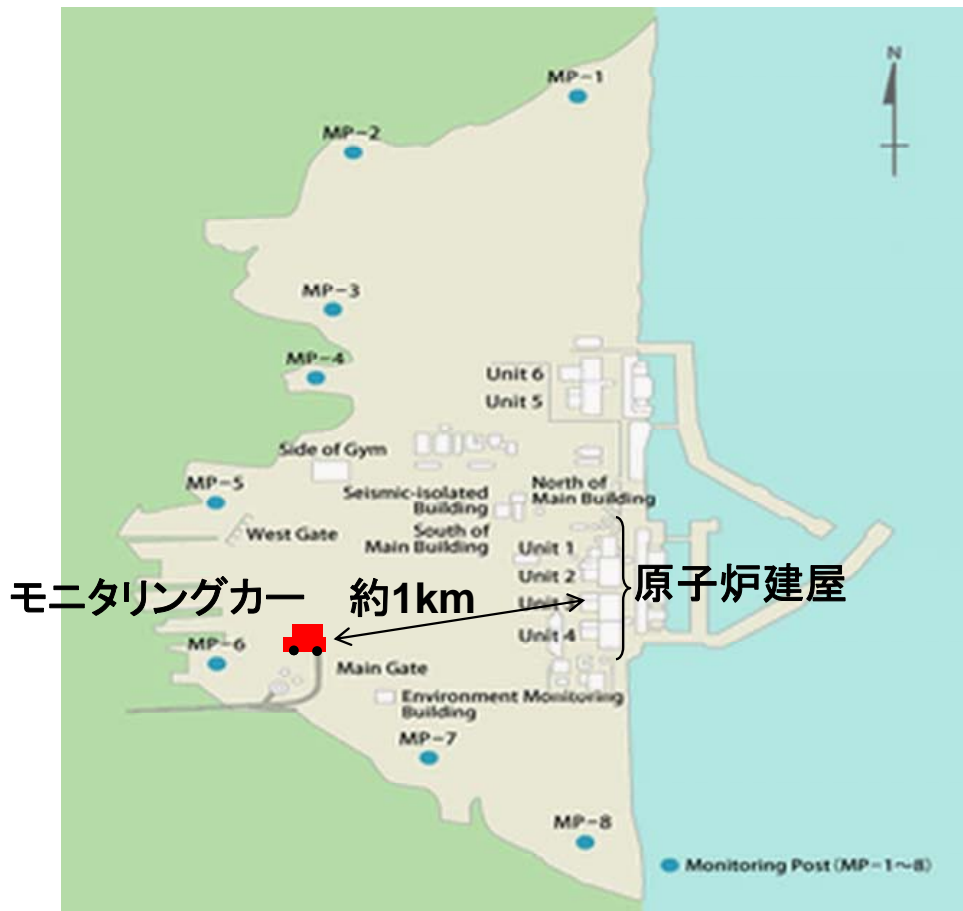
図6 福島第一原子力発電所1~4号機の原子炉建屋とモニタリングカーの位置関係

なお、中性子が検出された正門付近は、図 6 に示すとおり約 1km 距離が離れていることから、原子炉からの中性子を検出したものである可能性は小さい。さらに、BWR は、水によって減速された中性子により核分裂を連鎖的に発生させるように設計されている。しかしながら、

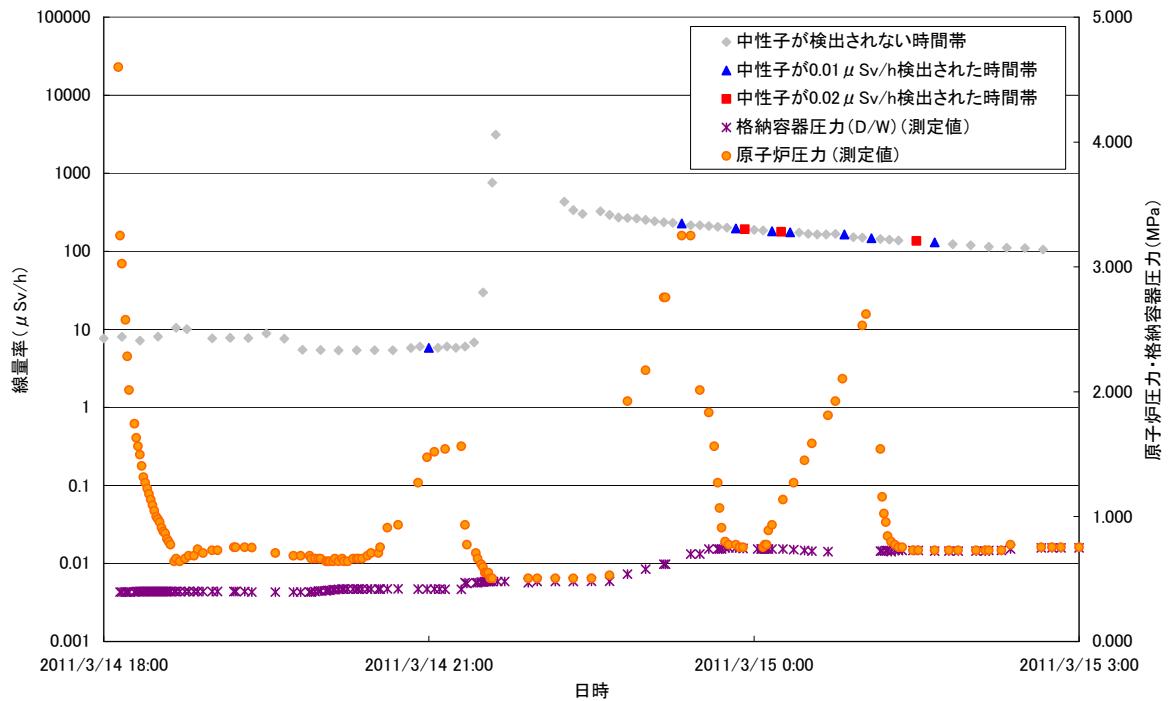
図7 中性子の検出時間と原子炉・格納容器圧力の関係

一方で、図7に中性子の検出時間と2号機の原子炉・格納容器圧力の関係を示すが、中性子は原子炉圧力の上昇が始まった後に検出されている。前述の通り、この原子炉圧力上昇は、消防車による注水が炉心部に到達し蒸気が発生したことによると考えられ、また、この際には水-ジルコニウム反応が発生して大量にエネルギーが放出され燃料が溶融したと考えられる。すなわち、原子炉圧力の上昇のあった時間帯に発生した燃料溶融によりウランやプルトニウムなどのアクチノイド原子が一部気中に放出され、ガンマ線線量率の上昇を引き起こした放射性物質放出とは異なる経路で原子炉建屋外に漏れ出し、これらに含まれるプルトニウムやキュリウム等の自発核分裂により放出された中性子が検出された可能性がある。
