発電用原子炉施設故障等報告書

件 名	福島第一原子力発電所 1000トン鋼製角形タンク群から3号機タービン建屋への貯留水移送ホースからの漏えいについて（構内排水路から港湾内への放射性物質の漏えいについて）
事象発生の日時	平成27年 5月29日 17時35分 (福島第一規則第18条第11号に該当すると判断した日時)
事象発生の場所	福島第一原子力発電所
事象発生の発電用原子炉施設名	1000トン鋼製角形タンク群から3号機タービン建屋への貯留水移送ホース
事象の状況	<p>1. 事象発生時の状況</p> <p>平成27年5月29日10時08分頃、発電所構内の35m盤から2号機と3号機原子炉建屋へ向かう道路（下り勾配の坂道）脇にある側溝（以下、「側溝K-4-7」という。）に敷設されているポリ塩化ビニル製の耐圧ホース（以下、「当該ホース」という。）より、水が漏えいしていることを、協力企業の作業員が発見した。</p> <p>当該ホースは、1000トン鋼製角形タンク群（以下、「ノッチタンク群」という。）より3号機タービン建屋へ貯留水の移送に使用しており、本事象発生当時、移送を実施中であったことから、10時26分に移送用ポンプを停止した。</p> <p>移送用ポンプを停止したことで、当該ホースの漏えい箇所（以下、「当該箇所」という。）からの漏えいは停止した。</p> <p>漏えいした水は、当該ホースが敷設されている側溝K-4-7内に流れ出し、その下流側（漏えいした箇所の約10m下流の位置）で別の側溝（以下、「側溝K-4-2」及び「側溝K-4-3」という。）に流入※1し、そこからさらにK排水路まで到達した。（K排水路の水はC排水路に移送しており、C排水路から港湾内に排水している）</p> <p>※1：側溝K-4-7と側溝K-4-3は、上下で交差（側溝K-4-7が上、側溝K-4-3が下）しており、交差部で側溝K-4-7の下部より、側溝K-4-3に水が落ちる構造となっている。</p> <p>漏えい発生を受けて、定例的に採取しているK排水路排水口の水の放射能濃度を確認したところ、5月27日採取分の全ベータ放射能が約29Bq/Lであったのに対して、5月28日採取分の全ベータ放射能が約1,200Bq/Lと、K排水路排水口の全ベータ放射能が上昇していた。</p> <p>また、5月29日の7時00分、及び当該ホースからの漏えい発見後の11時50分に採取したK排水路排水口の水の放射能濃度についても、全ベータ放射能がそれぞれ約1,400Bq/L、約1,200Bq/Lとの結果であった。</p> <p>ノッチタンク群から3号機タービン建屋への貯留水の移送については、5月27日9時頃より行っていたこと、K排水路排水口の全ベータ放射能は、5月28日採取分から（5月27日7時00分に採取した以降に

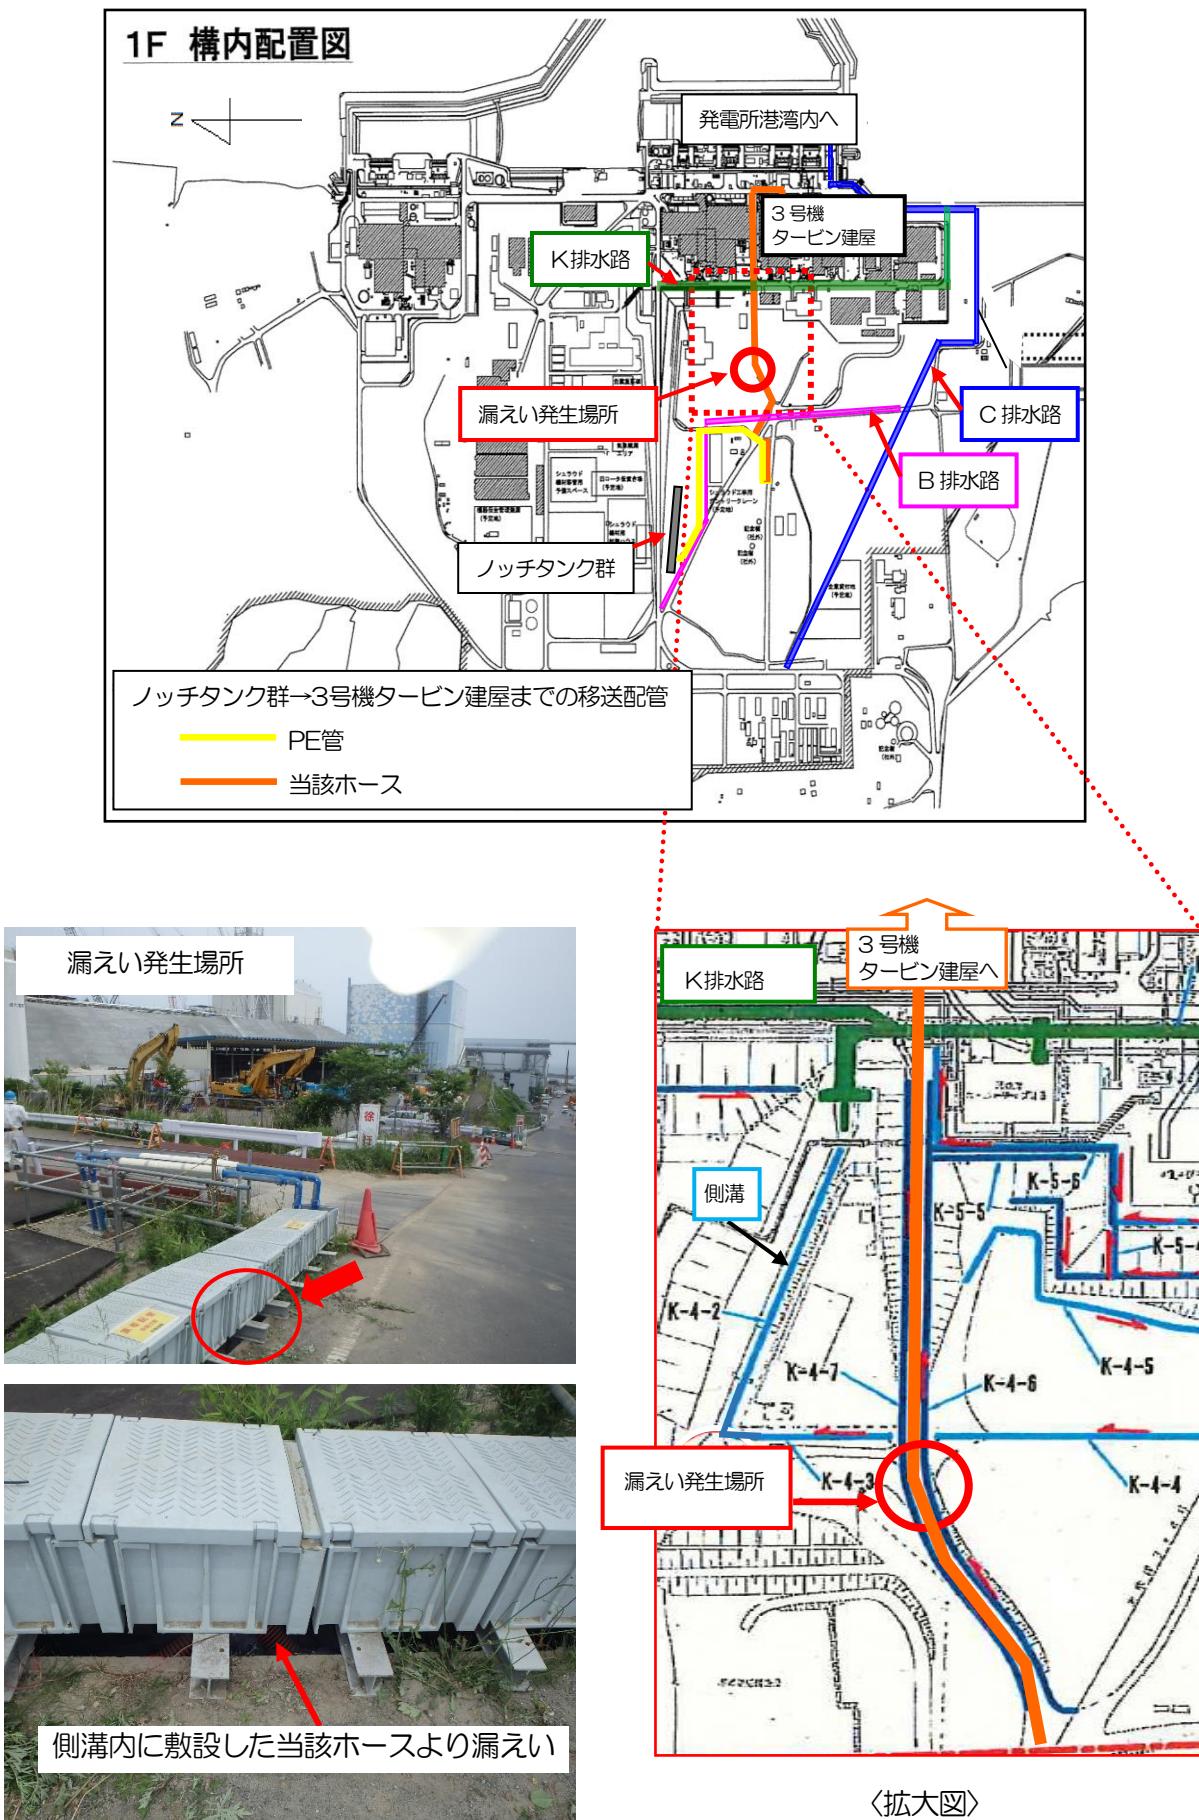
漏えい発生場所

平成27年5月29日10時08分頃、発電所構内の35m盤から2号機と3号機原子炉建屋へ向かう道路(下り勾配の坂道)脇にある側溝(以下、「側溝K-4-7」という。)に敷設されているポリ塩化ビニル製の耐圧ホース(以下、「当該ホース」という。)より、水が漏えいしていることを、協力企業の作業員が発見した。

漏えいした水は、当該ホースが敷設されている側溝K-4-7内に流れ出し、その下流側(漏えいした箇所の約10m下流の位置)で別の側溝(以下、「側溝K-4-2」と「側溝K-4-3」という。)に流入^{*1}し、そこからさらにK排水路まで到達した。(K排水路の水はC排水路に移送しており、C排水路から港湾内に排水している)

*1 : 側溝K-4-7と側溝K-4-3は、上下で交差(側溝K-4-7が上、側溝K-4-3が下)しており、交差部で側溝K-4-7の下部より、側溝K-4-3に水が落ちる構造となっている。

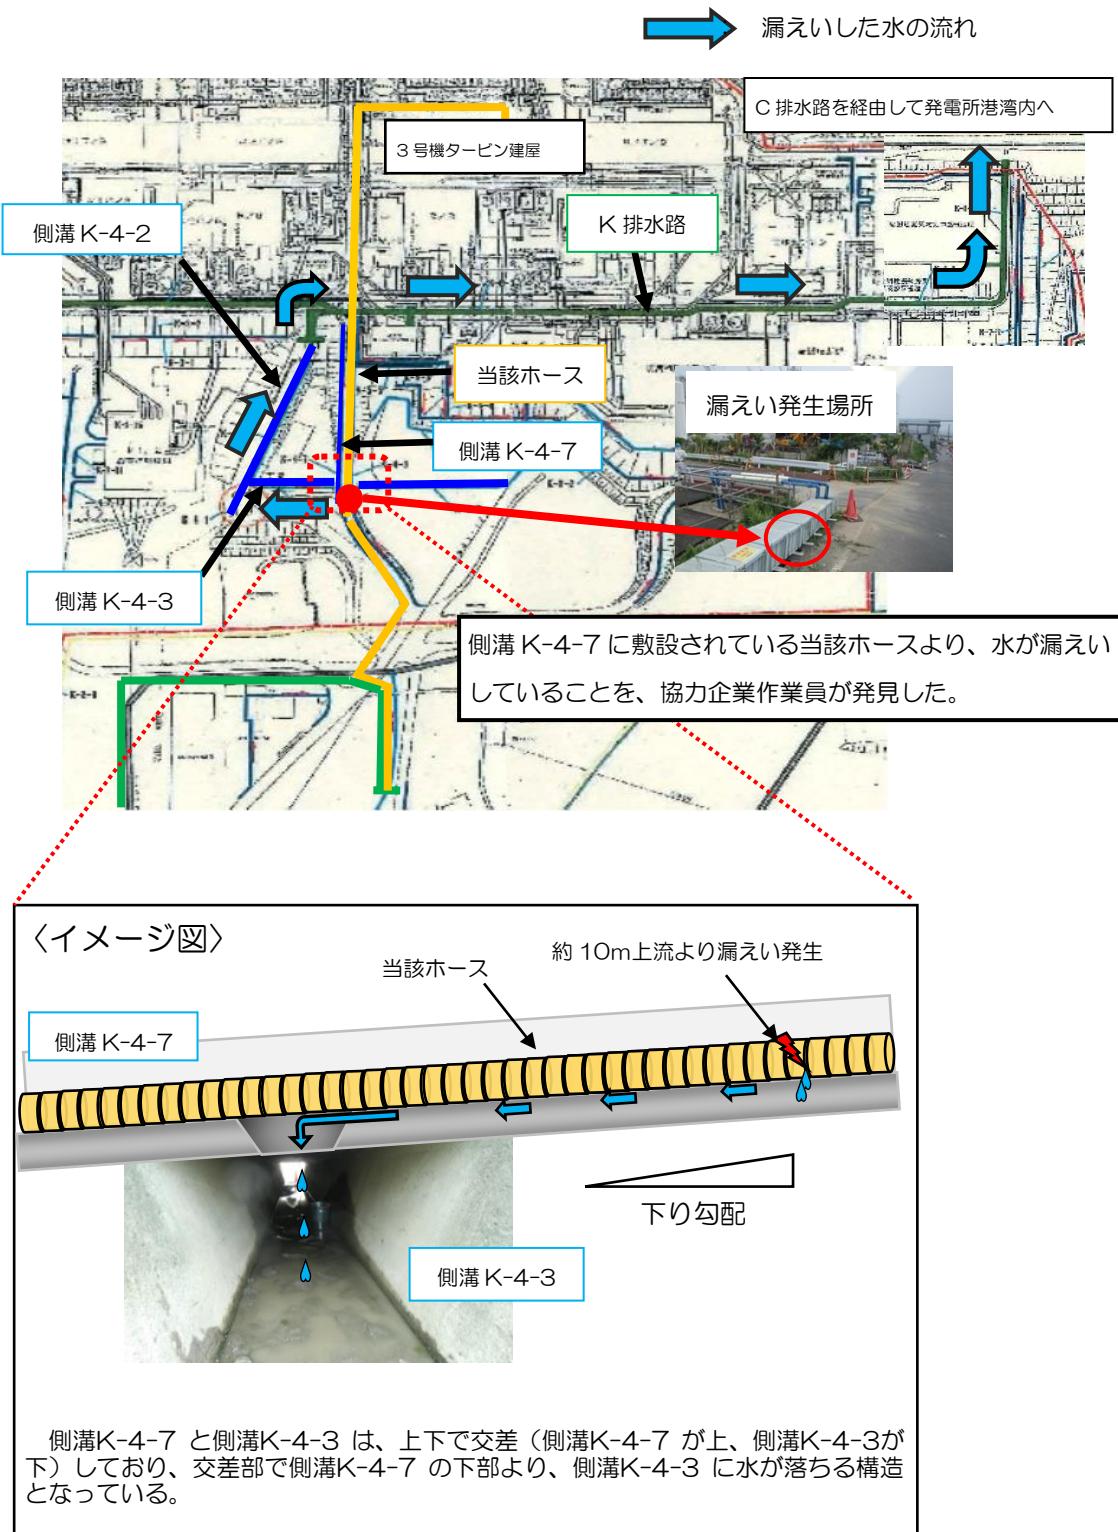
漏えい発生時の状況

移送用ポンプを停止したことで、当該ホースの漏えい箇所(以下、「当該箇所」という。)からの漏えいは停止した。

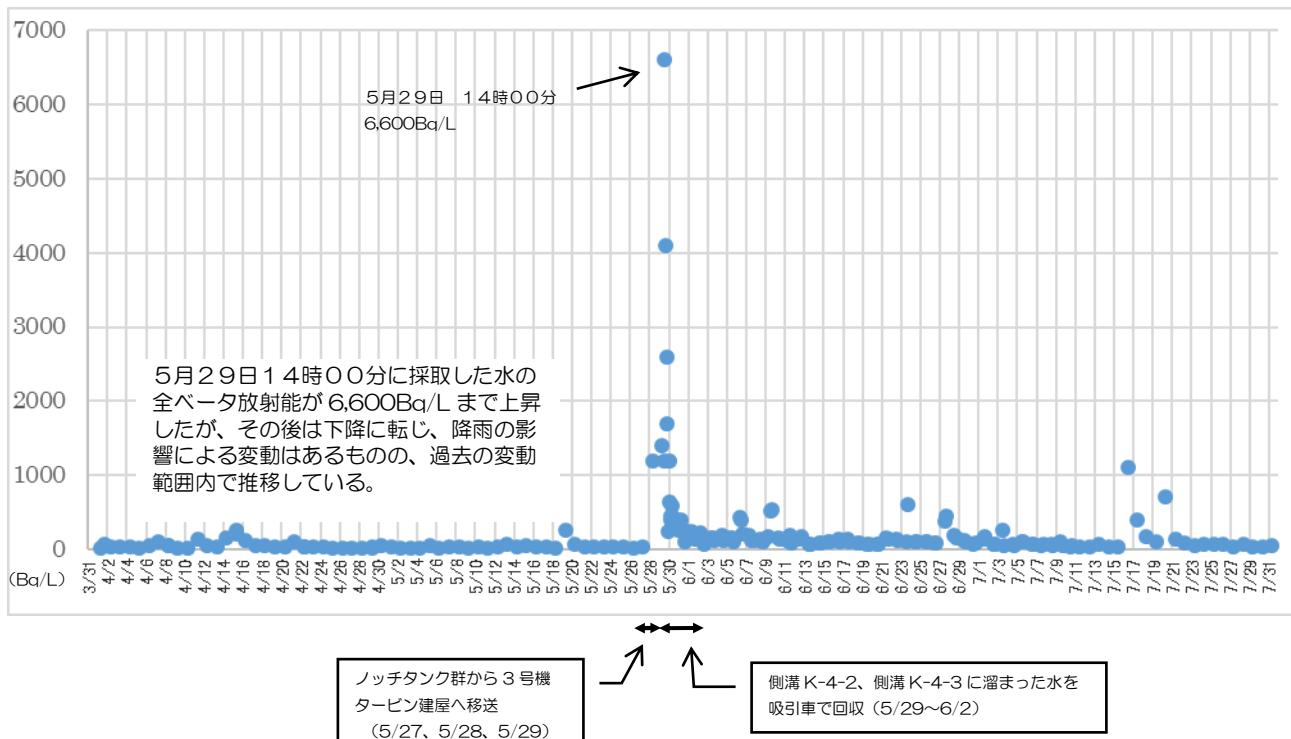
(2) K排水路排水口モニタリング結果 (全ベータ放射能)

漏えい発生を受けて、定例的に採取しているK排水路排水口の水の放射能濃度を確認したところ、5月27日採取分の全ベータ放射能が約29Bq/Lであったのに對して、5月28日採取分の全ベータ放射能が約1,200Bq/Lと、K排水路排水口の全ベータ放射能が上昇していた。

また、5月29日の7時00分、及び当該ホースからの漏えい発見後の11時50分に採取したK排水路排水口の水の放射能濃度についても、全ベータ放射能がそれぞれ約1,400Bq/L、約1,200Bq/Lとの結果であった。

5月29日14時00分に採取した水の全ベータ放射能が6,600Bq/Lまで上昇したが、その後は下降に転じ、降雨の影響による変動はあるものの、過去の変動範囲内で推移している。

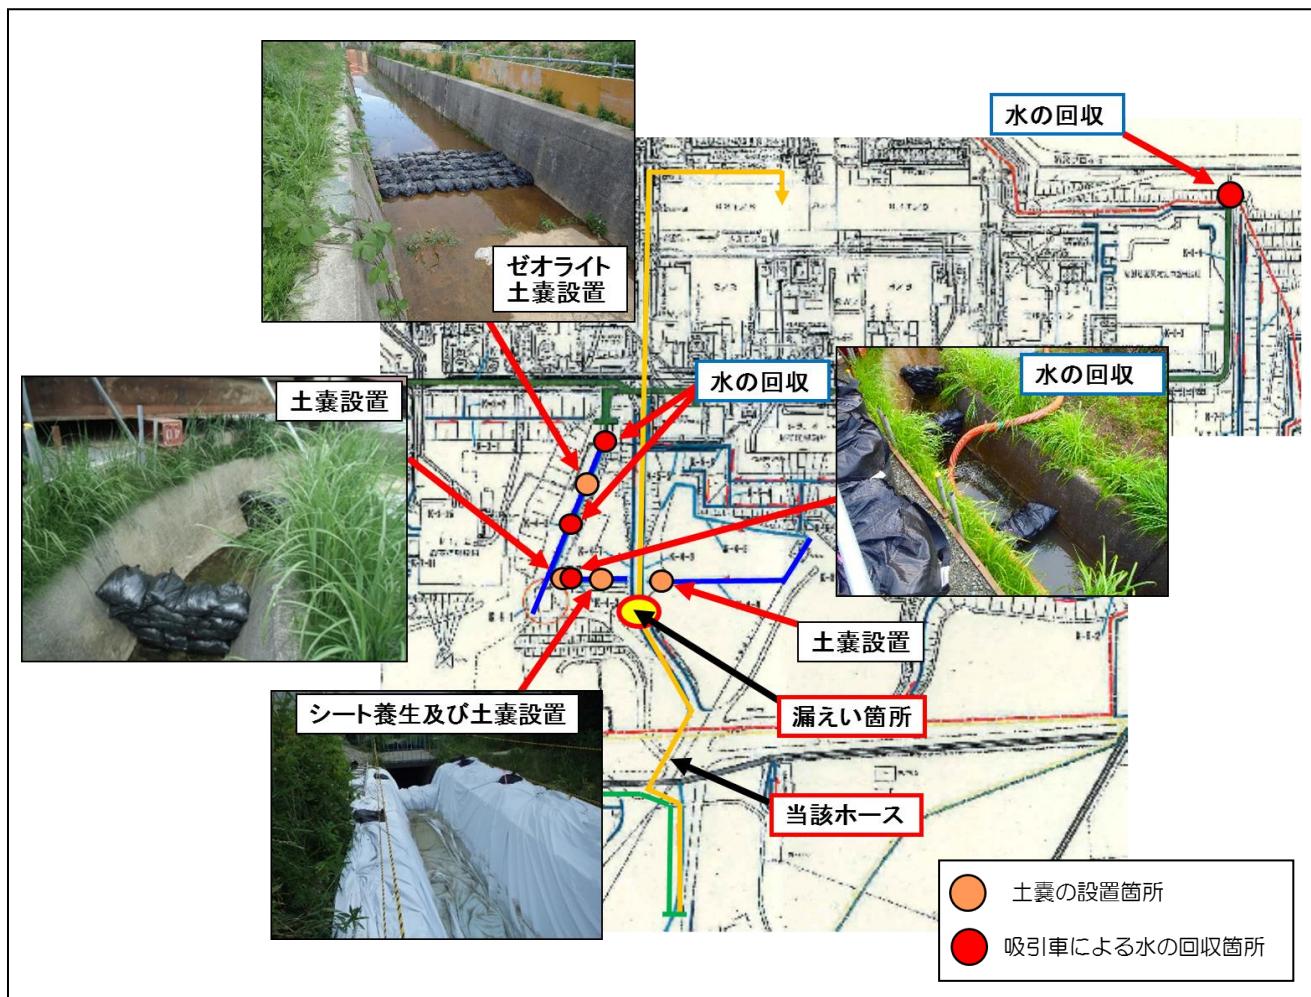
土嚢の設置箇所及び水の回収箇所

発電所港湾内への排水量を抑制するため、K排水路排水口手前に溜まった水の回収及び側溝K-4-2、側溝K-4-3の水の回収・土嚢の設置を行った。

あることから、5月29日13時50分までに約1.5m³の土砂（染み込んだ水を含む）を回収した。また、K排水路への流出を防止するため、5月29日16時20分までに側溝K-4-2及び側溝K-4-3に土嚢を設置（側溝K-4-2にはゼオライト土嚢を設置）した。

- d. 側溝K-4-3に溜まった水については、5月29日18時頃から吸引車による回収を実施し、5月30日15時30分頃までに約30m³の水を回収した。また、側溝K-4-2に溜まった水については、5月31日12時15分頃から吸引車による回収を実施し、6月2日15時40分頃までに約110m³を回収した。回収した水については、ノッチタンク群に受け入れた。
- e. 側溝K-4-3に設置した土嚢については、6月3日に撤去した。また、土嚢を撤去する際、側溝K-4-3に溜まっていた約10m³の水を回収した。回収した水については、ノッチタンク群に受け入れた。
- f. K排水路排水口、側溝K-4-2、及び側溝K-4-3から回収した放射能量は、全ベータ放射能で約1.7×10⁹Bqであった。

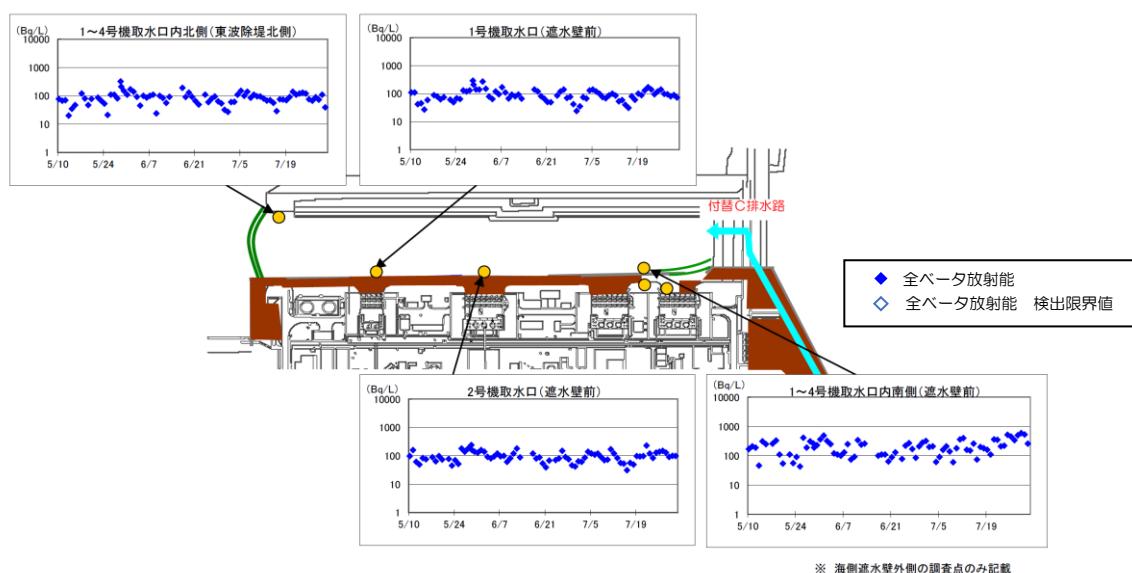
5月28日に採取した1～4号機取水口北側水の全ベータ放射能が約81Bq/L（降雨のない通常時は50～100Bq/L程度で推移）であったのに対して、5月29日7時40分に採取した1～4号機取水口北側水の全ベータ放射能が約320Bq/Lに上昇していた。

本事象発生後、追加で行った分析において、5月29日12時10分に採取した1～4号機取水口北側水の全ベータ放射能が210Bq/Lであることを確認したが、この値は過去の変動範囲内の値であり、その後も有意な変動はなかった。

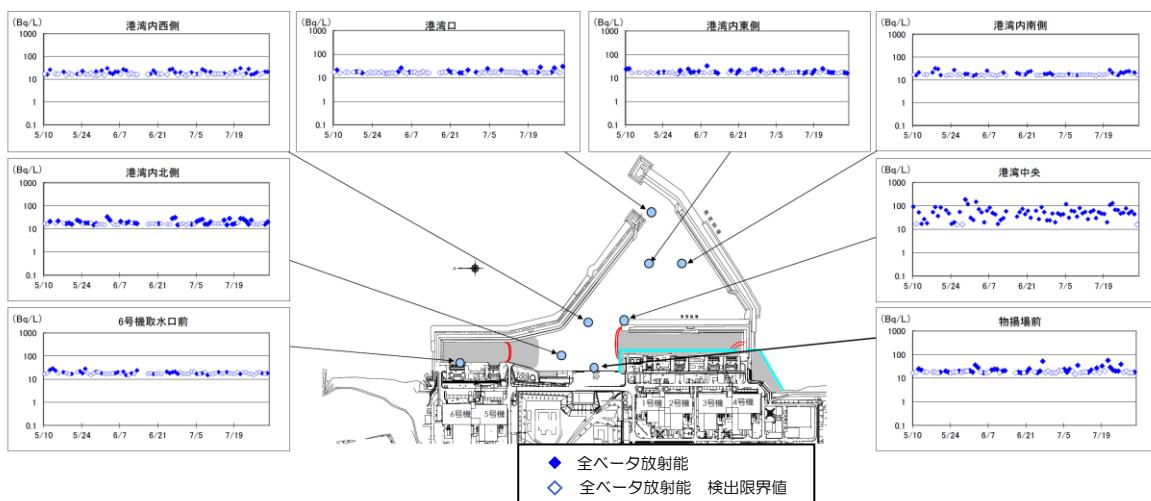
b. 上記以外の発電所港湾内

本事象発生後、追加で行った分析において、5月29日12時13分に採取した港湾中央の水の全ベータ放射能が180Bq/Lであることを確認したが、この値は過去の変動範囲内の値であり、その後も有意な変動はなかった。

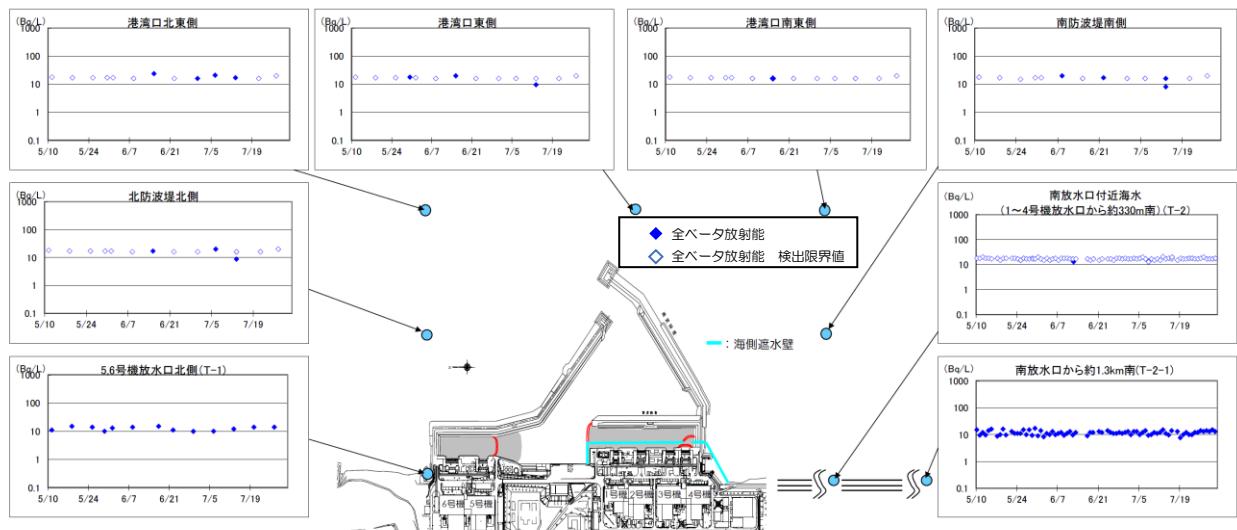
(2) 発電所港湾外から採取した水の分析結果

本事象発生後、臨時で行った分析において、5月30日8時36分に採取した港湾口東側水の全ベータ放射能が18Bq/Lであることを確認したが、この値は過去の分析結果における検出限界値付近の値であり、その後も有意な変動はなかった。

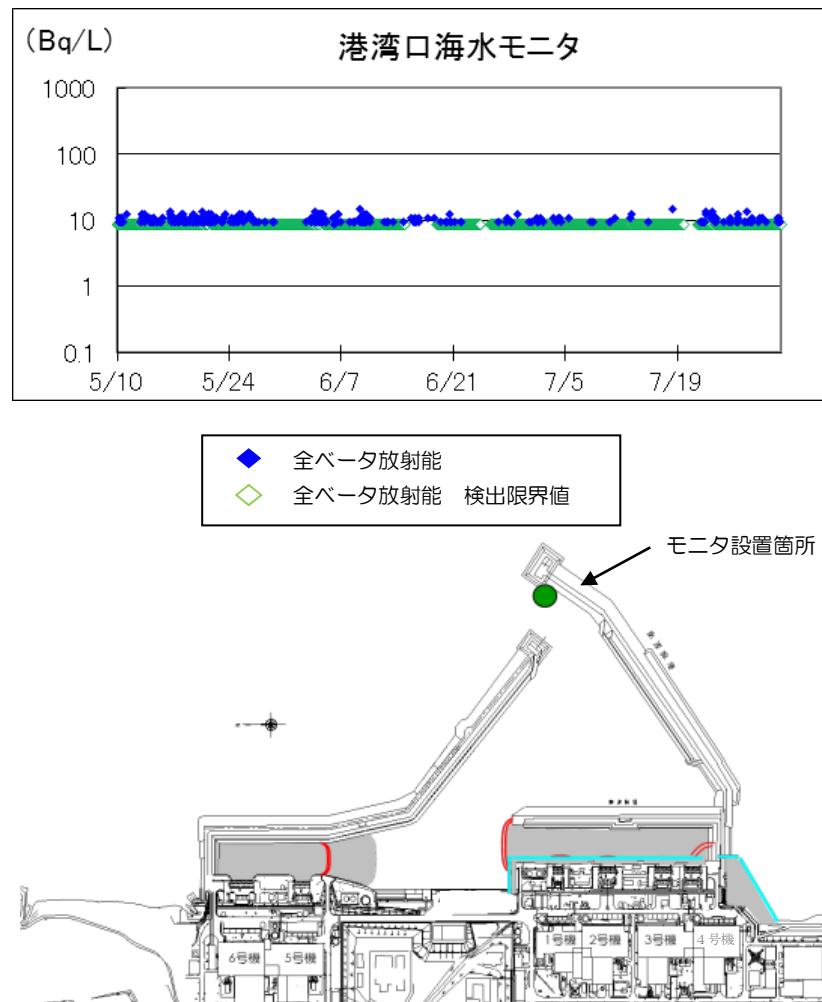
港湾口海水モニタ測定結果

(1) 本事象発生前と比較して、測定結果に有意な変動はなかった。

(注) 全ベータ放射能の値は、海水中に含まれている天然核種である
カリウム40（十数 Bq/L）の影響を受けている。

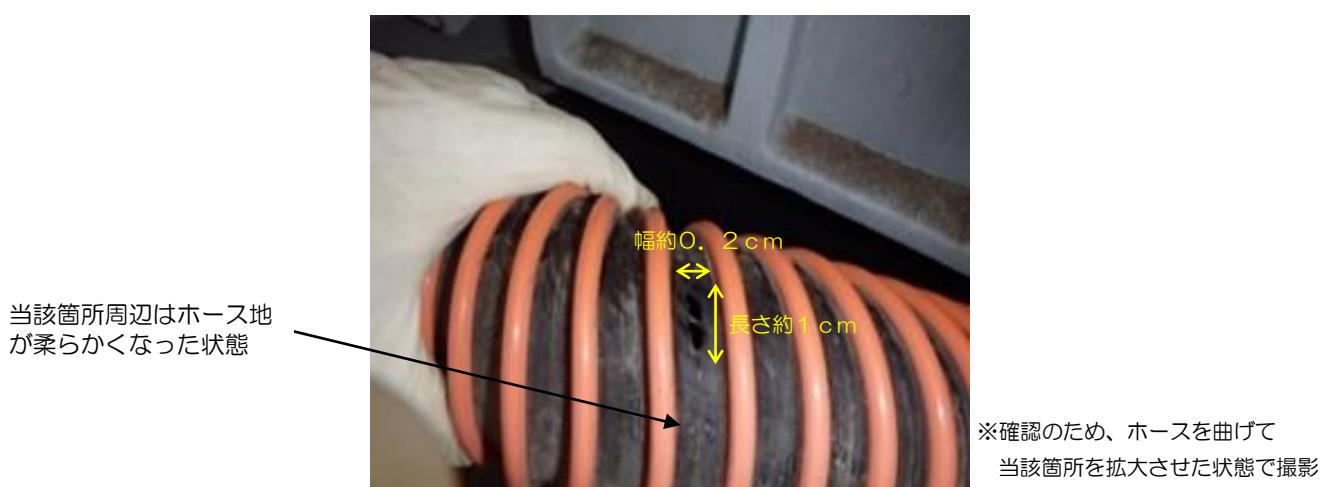
当該箇所の状況写真

- 当該箇所を目視にて確認したところ、長さ約1cm、幅約0.2cmの橈円状の孔が開いていた。
- 当該箇所は、当該ホースが屈曲した部分の外側に位置しており、当該箇所の周辺は補強リングの間隔が広がり、ホース地が柔らかくなつた状態であった。

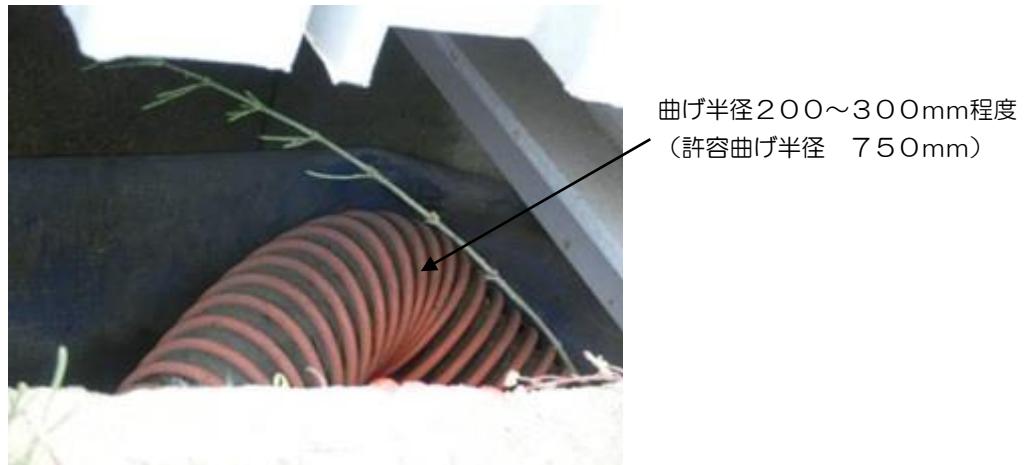
漏えい発見時のホース状況写真

- 当該ホースは、側溝 K-4-7 内に屈曲した状態で設置されており、曲げ半径は200~300mm程度となっていた。

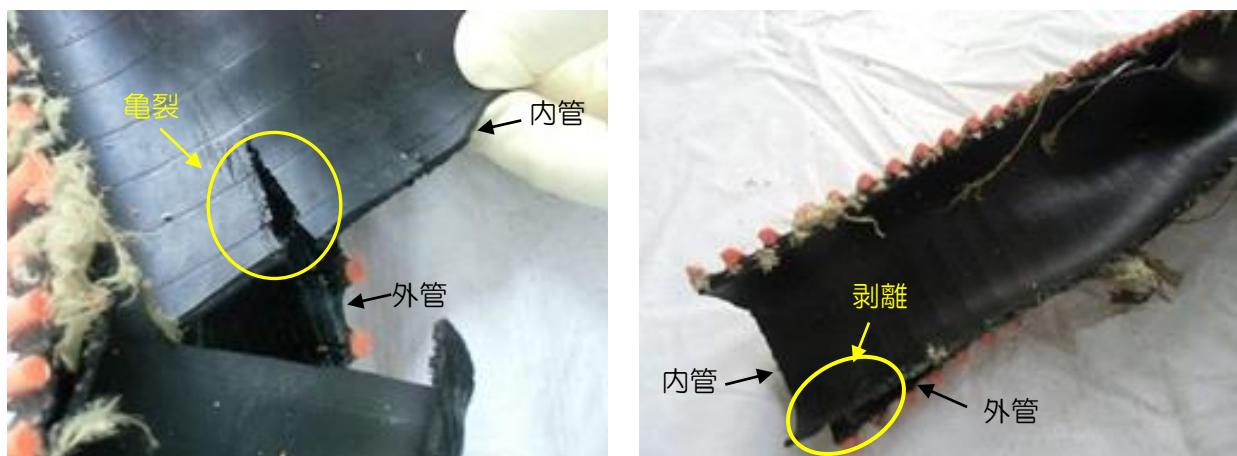
当該ホース亀裂・剥離写真

- 当該ホースの内部確認を行ったところ、ゴムの内管の長手方向、周方向それぞれに亀裂があり、内管と外管が剥離していた。
- 当該ホース内管の内側には、著しいゴムの硬化や摩耗はなかった。

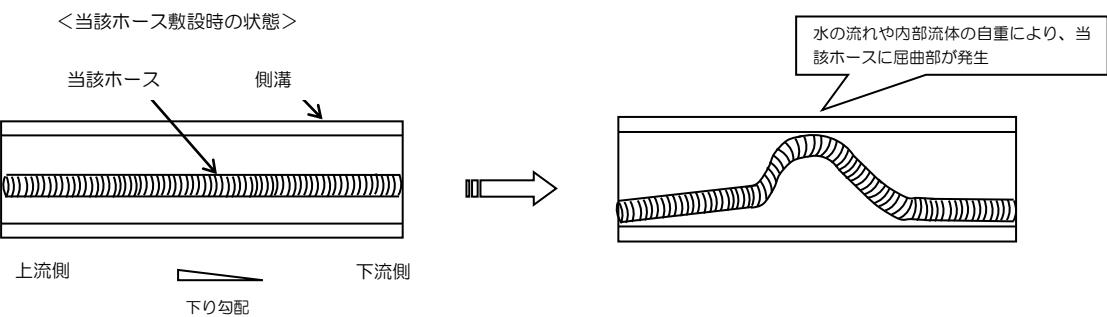
当該ホース屈曲部発生状況(イメージ図)

- (2) 上記(1)の当該ホース敷設状況下で長期的に使用したことで、移送操作による水の流れや内部流体の自重により、当該ホースに屈曲部が発生した。

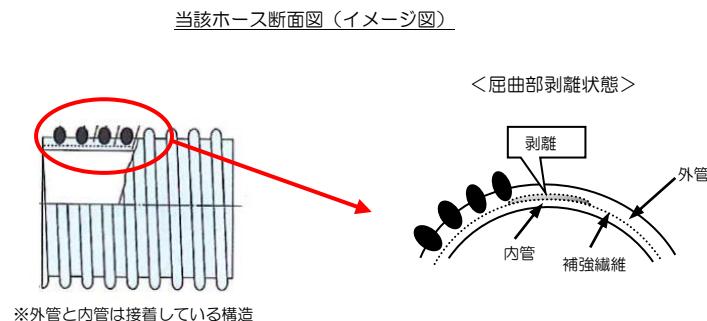
(3) 屈曲部が発生したことにより、ホース外側が強く曲げられたことで、内管と外管の接着強度が低下し、内管と外管が剥離した。

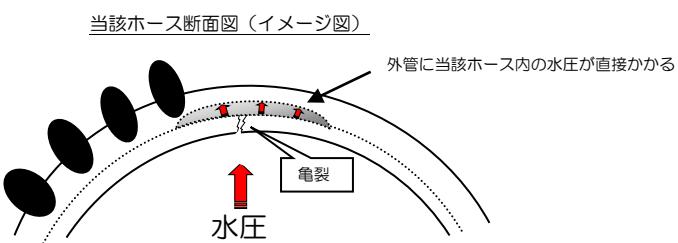
(4) 内管と外管が剥離した状態で当該ホースの使用を継続したことにより、内管に亀裂が生じ、外管に当該ホース内の水圧が直接かかるようになった。

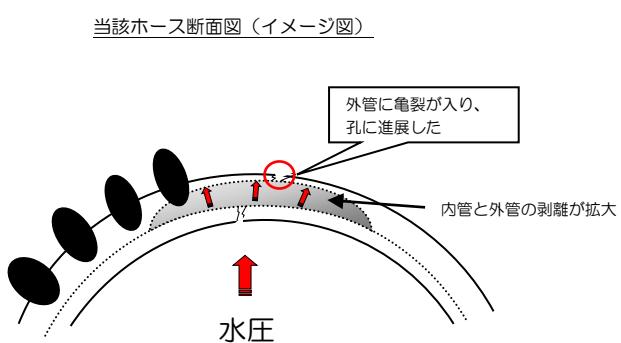
(5) 移送操作を繰り返し行ったことにより、内管と外管の剥離が拡大した。外管の曲げで伸ばされた部位に水圧が繰り返しかかることで、外管に亀裂が入り、孔に進展した。

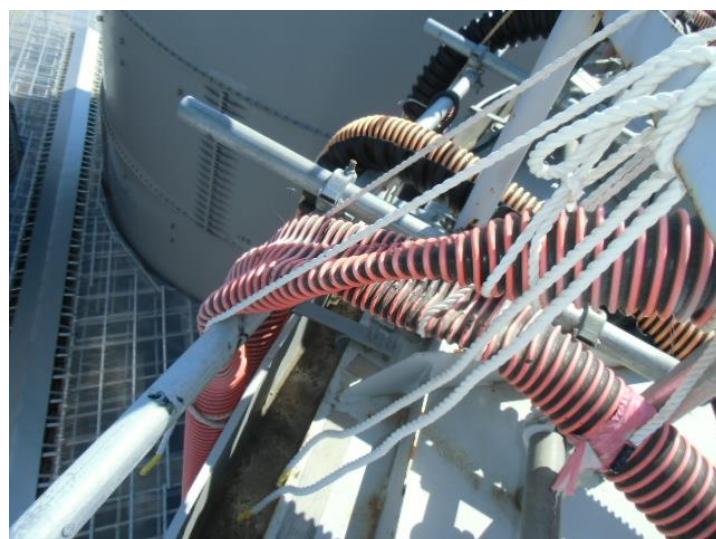
屈曲部が重みで変形を起こしている箇所

高濃度汚染水以外を取扱う耐圧ホース(建屋外及び堰外を対象)については、使用不可能な(ホース屈曲部が著しい変形を起こしている)耐圧ホースが2ラインあることを確認した。これらの耐圧ホースは、今後使用する予定がないことから、7月9日から7月10日にかけて使用ができない措置を行うとともに、7月21日に撤去した。

なお、使用可能なホースでも今後使用しないものは、計画的に撤去していく。
