検討課題リスト

抽出された課題を号機別に整理し、以下のように分類する。

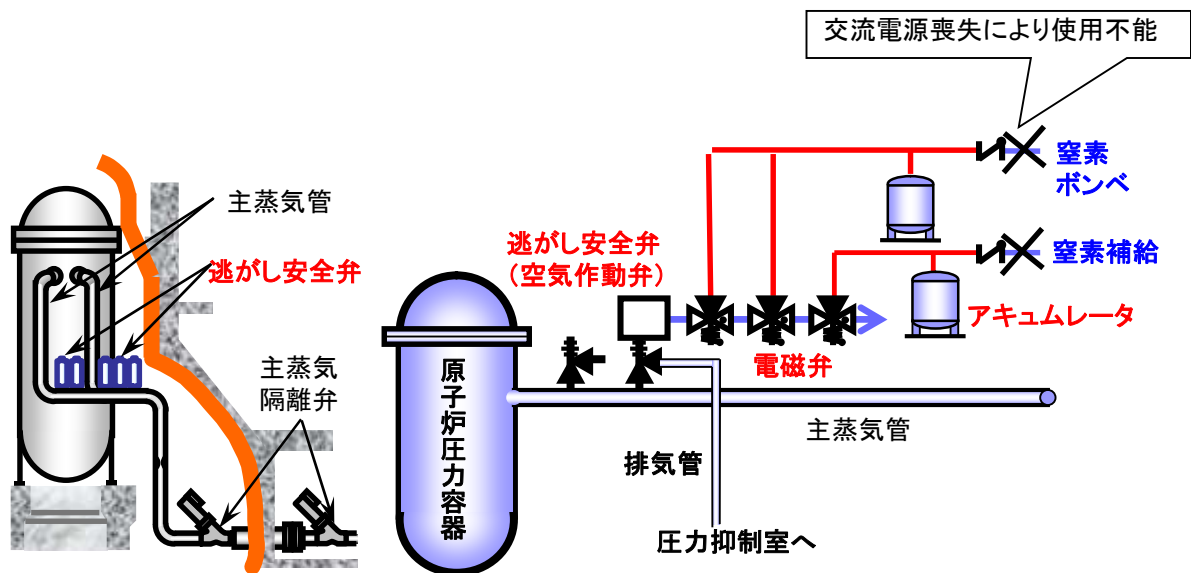
図 主蒸気逃がし安全弁の概略図

例えば、3号機においては、3月13日2時42分に HPCI を手動停止した後、中央制御室から SRV の開操作を試みたが原子炉圧力に応答は見られなかった。

SRV の手動開操作のための駆動用空気として、窒素ポンベや不活性ガス系からの窒素供給が不能な場合でも、弁の開放が可能なようアキュムレータが設置されている。ここで、窒素ポンベや不活性ガス系の窒素は、交流電源の喪失により隔離される設計となっているため、SRV はアキュムレータの残圧で動作する状態であったと考えられる。

SRV が動作しなかった原因として、背圧となる格納容器圧力が高い状況での駆動用窒素圧の不足や、電圧の不足による電磁弁の不作動等が考えられるが、炉心損傷後の SRV の開閉動作や原子炉圧力の応答挙動をはじめ、SRV が動作しなかった原因について明らかにする必要がある。

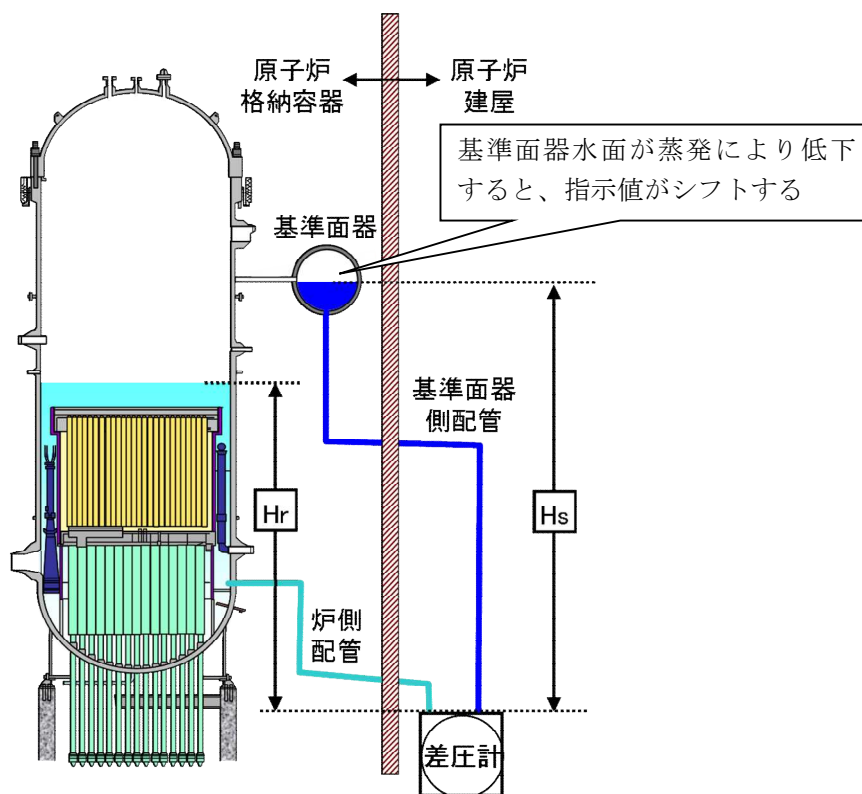
図 原子炉水位計測の原理図

1号機では、津波により全電源を喪失し、原子炉水位が一時的に計測できなくなりました。3月11日21時19分、仮設電源で原子炉水位計を復旧すると、原子炉に注水がなされていない状態にもかかわらず、水位計の指示値は上昇を示した。原子炉水位計の測定原理を考慮すると、この時の水位計指示値の上昇は、基準面器配管の水の蒸発による水位計の指示不良が原因であるものと考えられる。なお、2、3号機についても最終的には水位計が指示不良を起こしたものと考えられる。

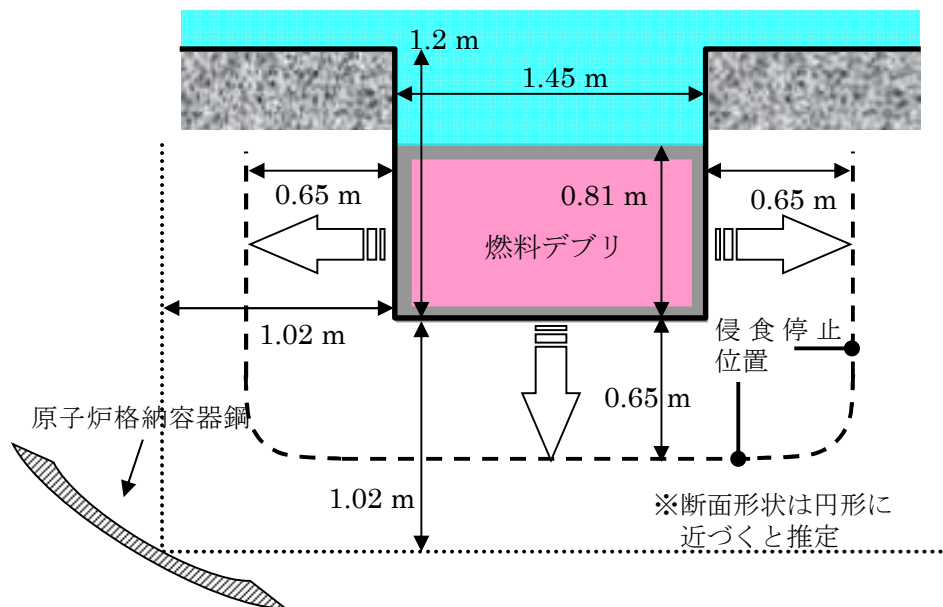
図 1号機コア・コンクリート反応規模の推定

1号機においては、3月12日19時04分に原子炉への連続的な海水注水が開始されるまでの間に、溶融した燃料が格納容器床面へと落下した可能性が高い。

溶融燃料が十分に冷却されない場合、溶融燃料と接触した格納容器床面のコンクリートが融点以上まで熱せられることによりコンクリートが分解するコア・コンクリート反応が生じる。コア・コンクリート反応では、水素、一酸化炭素等の非凝縮性ガスが発生するため、格納容器圧力変化や放射性物質の放出挙動に影響を与える。

しかしながら、実際に1～3号機においてコア・コンクリート反応がどの程度進展していたか、事故進展にどの程度の影響を与えていたかは、不確実さが大きく、明らかにする必要がある。

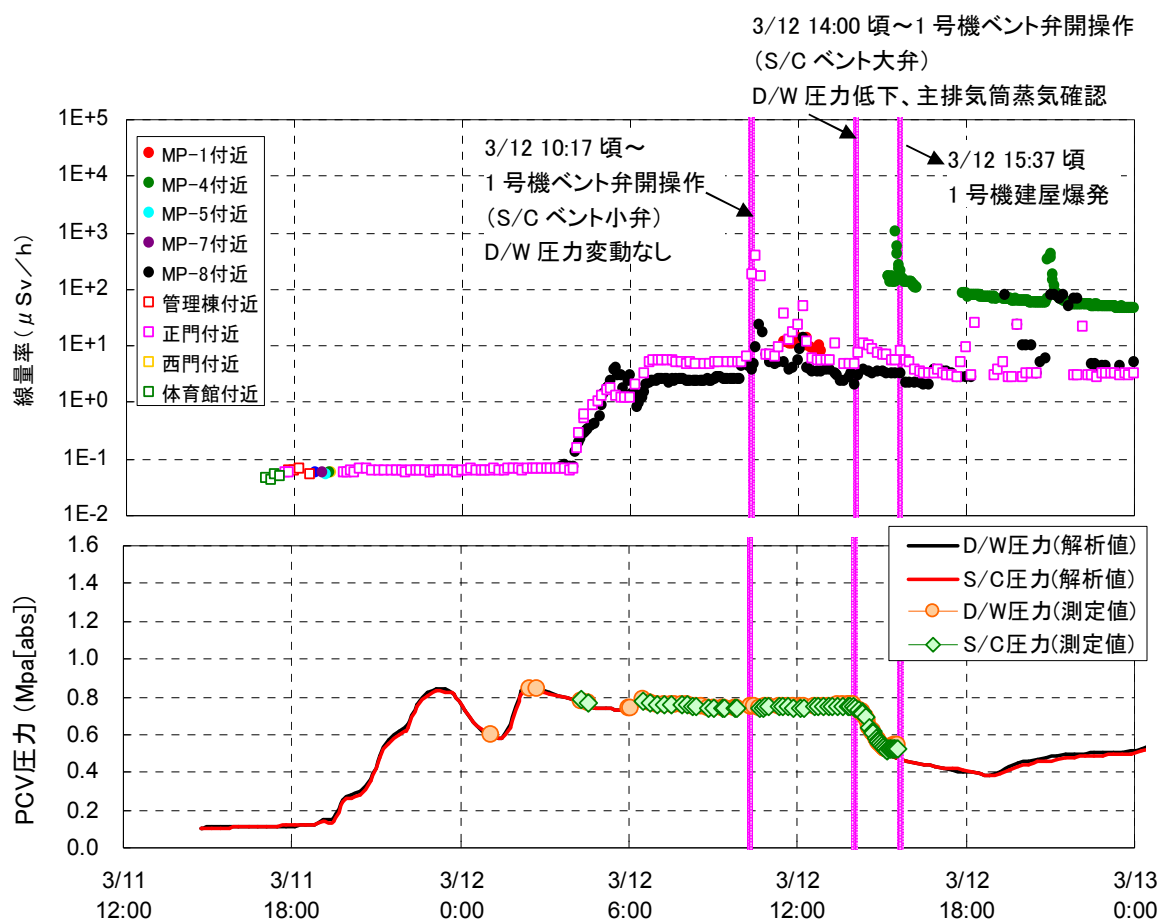
図 3月11日～12日の線量率と1号D/W、S/C圧力の推移

1号機では3月12日10時17分、23分、24分の3回、中央制御室でS/Cベント弁（小弁）の開操作を実施した。D/W圧力に明確な応答は現れなかったものの、10時40分に正門付近の線量率に一時的な上昇が確認された。その後、仮設空気圧縮機をS/Cベント弁（大弁）の開操作のために接続し、12日14時頃に起動したところ、ライブカメラ映像から排気筒上に蒸気が昇る様子と14時30分から14時50分頃にかけてD/W圧力の低下が確認された。このとき、正門付近（南西側）およびMP-8付近（南側）の線量率には上昇は確認されなかった。

このように、ベント弁操作時の挙動について、D/W圧力やモニタリングカーにて測定する線量率に、明確な応答が現れた場合とそうでなかった場合が混在し、ベントにより、D/W圧力に応答が出ない程度の放出があった可能性や、原子炉建屋から直接大気中へ放出された可能性が考えられる。また、小弁開の場合のベント流量は小さく、D/W圧力低下の効果は小さいと考えられる。ベント時に放出された放射性物質の放出挙動の詳細について明らかにする必要がある。

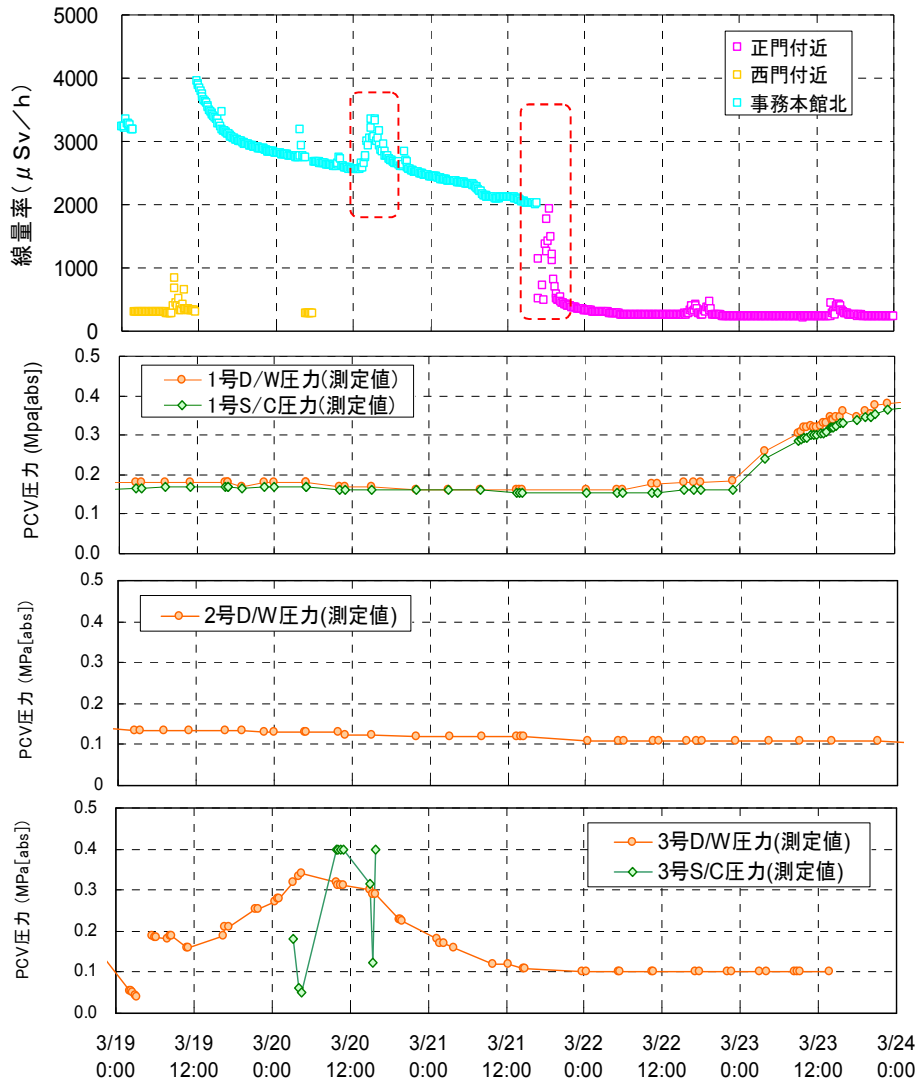
図 3月19日～23日の発電所内線量率

1号機と3号機においては、消防車による原子炉への注水量について、アクシデントマネジメント (AM) 盤の測定値が、それぞれ3月20日、21日から数日間にわたって大きく減少している。また、3号機で3月21日の16時頃に黒煙が上がった際に、ドライウェル圧力、原子炉圧力ともに有意な変動を見せないのに、発電所正門にて急激に線量が上昇したことが観測された。

しかしながら、3月20日、21日頃に福島第一原子力発電所から放出された核分裂生成物は、風向きの関係から関東圏の線量上昇を引き起こし、よう素濃度の上昇による水道水の取水制限を引き起こすなどの原因となった可能性があり、放出挙動の詳細について明らかにする必要がある。

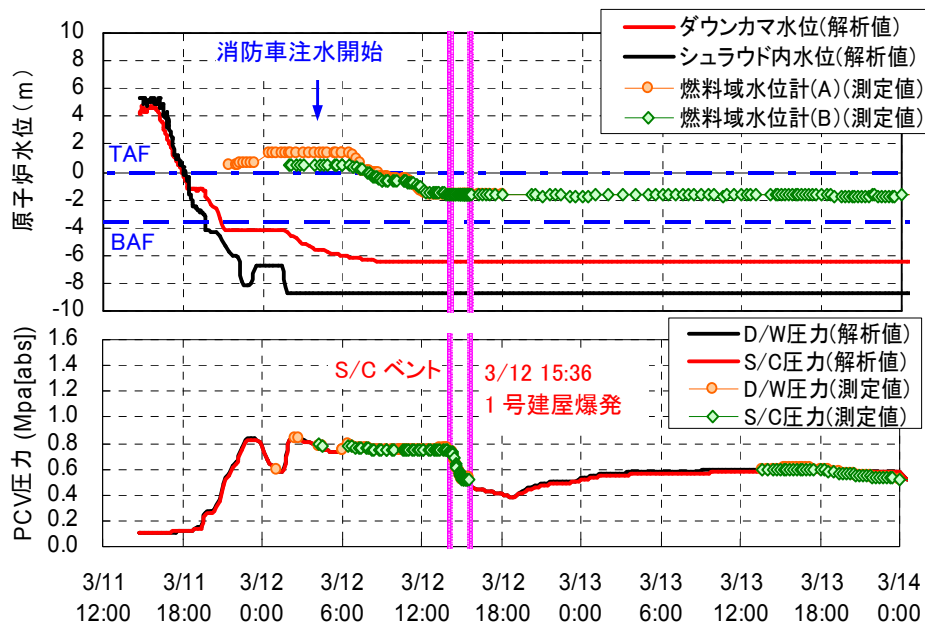
図 1号機水素爆発までの原子炉水位、PCV 圧力の推移

1号機では S/C ベント弁（大弁）の開操作実施後、3月12日14時30分から14時50分頃にかけて D/W 圧力の低下が確認された。その後15時36分、原子炉建屋上部で水素爆発が発生し、屋根及び最上階の外壁が破損した。

これら原子炉建屋の水素爆発は、主にジルコニウム-水反応で発生した水素が、蒸気とともに最終的に原子炉建屋へ漏えいし、水素爆発に至ったものと推定されるが、その水素発生量や漏えい経路について明らかにする必要がある。

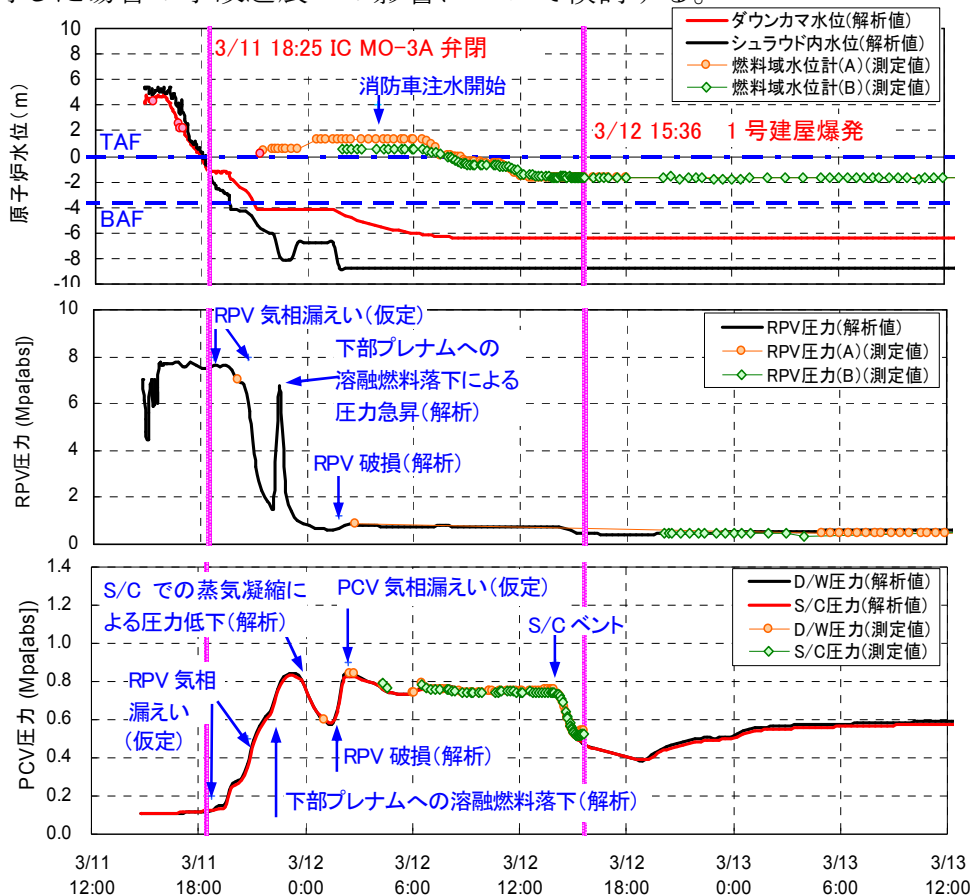
図 1号機原子炉水位、原子炉圧力、格納容器圧力の推移

1号機においては、地震後、非常用復水器（IC）を断続的に運転することで、原子炉圧力を制御しており、津波により全電源を喪失する直前においては、ICは一時的に停止している状態であった。全電源喪失後、運転員は中央制御室にて格納容器外側のIC（A系）隔離弁（MO-2A、MO-3A弁）の閉状態を示すランプが点灯していることを発見し、3月11日18時18分に、これらの弁を開操作し、蒸気発生音と建屋越しに発生した蒸気を確認している。しかし、このとき蒸気発生量は少なく、しばらくして蒸気の発生がなくなったことから、ICのタンクの水がなくなっていることを懸念し、11日18時25分に戻り配管の隔離弁（MO-3A弁）を閉としている。

事故後に実施したICのタンクの水位調査によれば、平成23年10月18日の時点で、A系のタンク水位は65%（通常水位：80%）と、当時よりタンク内の水が十分存在していたことになり、3月11日18時25分に戻り配管の隔離弁（MO-3A弁）を閉操作しなかった場合、ICによる冷却が継続できた可能性がある。

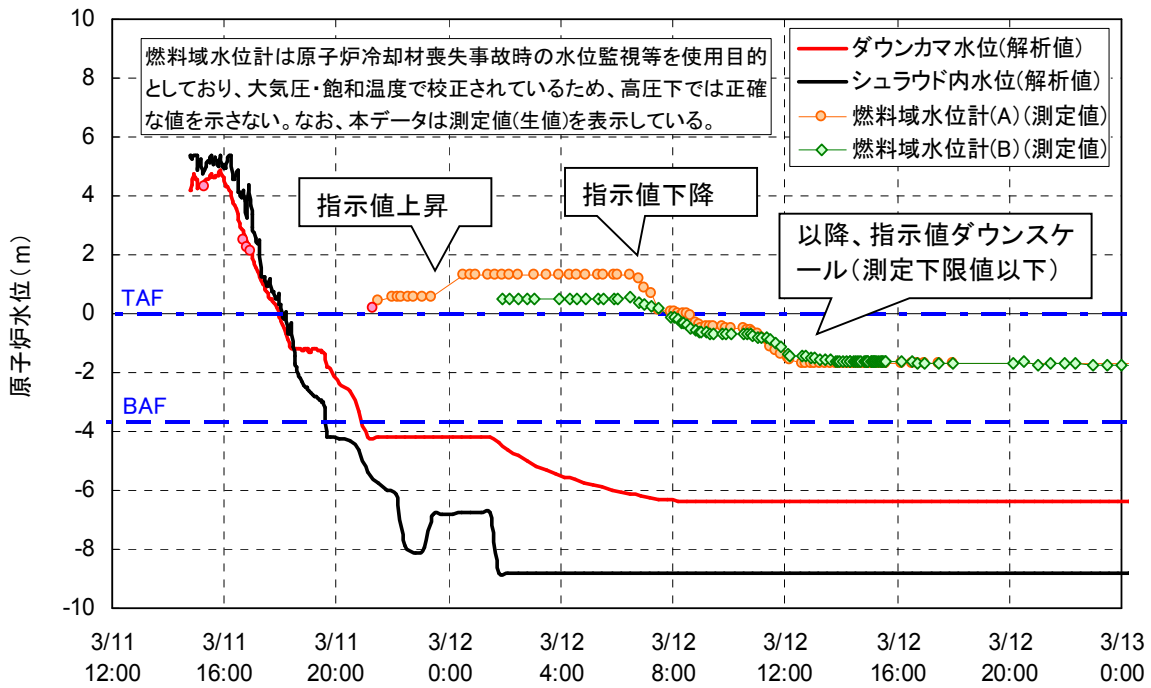
図 1号機原子炉水位の推移

1号機では、津波により全電源を喪失し、原子炉水位が計測不能となった。3月11日21時19分に仮設電源により燃料域水位計を復旧した時には、計測値は有効燃料頂部(TAF) +200mmを示していたが、この後、原子炉へ注水をしていないにもかかわらず、水位計測値は上昇した。

水位計測に用いられている凝縮槽方式の水位計は、格納容器が高温になることや原子炉が減圧することで、凝縮槽内部配管の水が蒸発し、正しい水位を指示できなくなる。従って燃料域水位計は、仮設電源により復旧した時点ですでに指示不良を起こしていたものと考えられる。

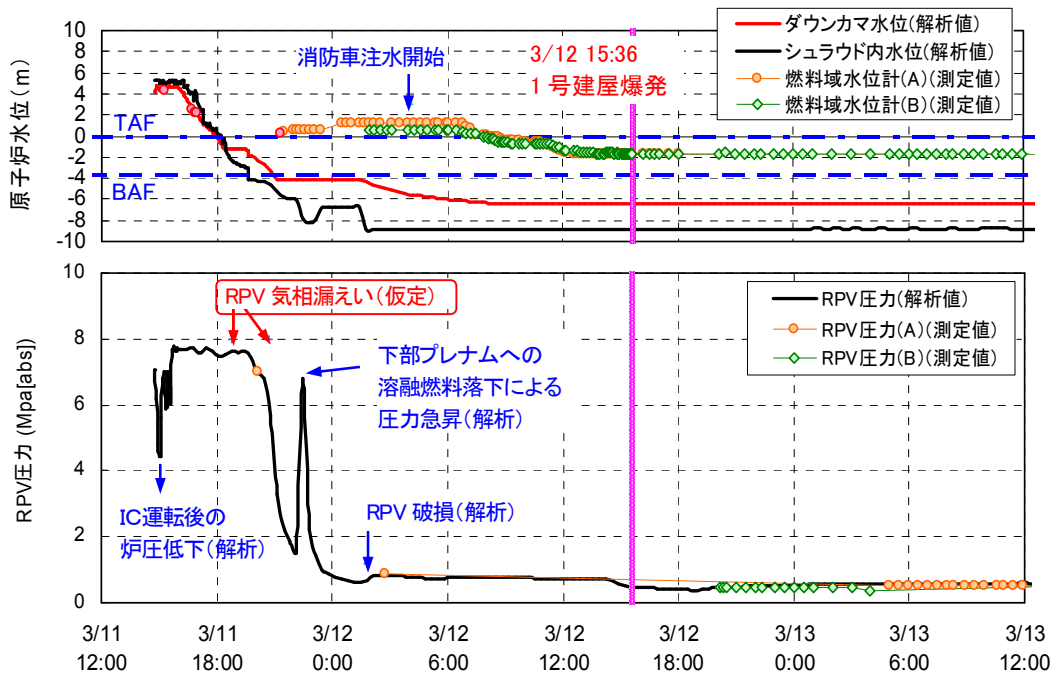
図 1号機原子炉水位、原子炉圧力の推移

1号機は、3月11日20時07分には原子炉圧力7.0MPa[abs]、23時50分頃にはD/W圧力0.6MPa[abs]、3月12日2時30分にはD/W圧力0.84MPa[abs]、2時45分には原子炉圧力0.9MPa[abs]が測定された。明確なタイミングは不明であるが、格納容器圧力が大きく上昇し、また、原子炉の減圧操作は行っていないものの原子炉圧力が低下したことが確認された。

原子炉压力容器の水位が低下し炉心が露出すると、過熱した炉心からの伝熱や過熱蒸気により、压力容器バウンダリが通常よりも高い温度となる。溶融燃料が压力容器底部を貫通するよりも前に、压力容器に気相漏えいが生じ、漏えい口の大きさによっては、原子炉圧力が減圧される可能性がある。このことは压力容器の破損時間や、破損後の格納容器への熱・機械的負荷にも影響を及ぼす。

MAAP解析においては、燃料の露出に伴う過熱および溶融により炉内温度が上昇することで、炉内核計装のドライチューブや主蒸気管フランジから原子炉压力容器からD/Wへの気相漏えいが発生したと仮定している。

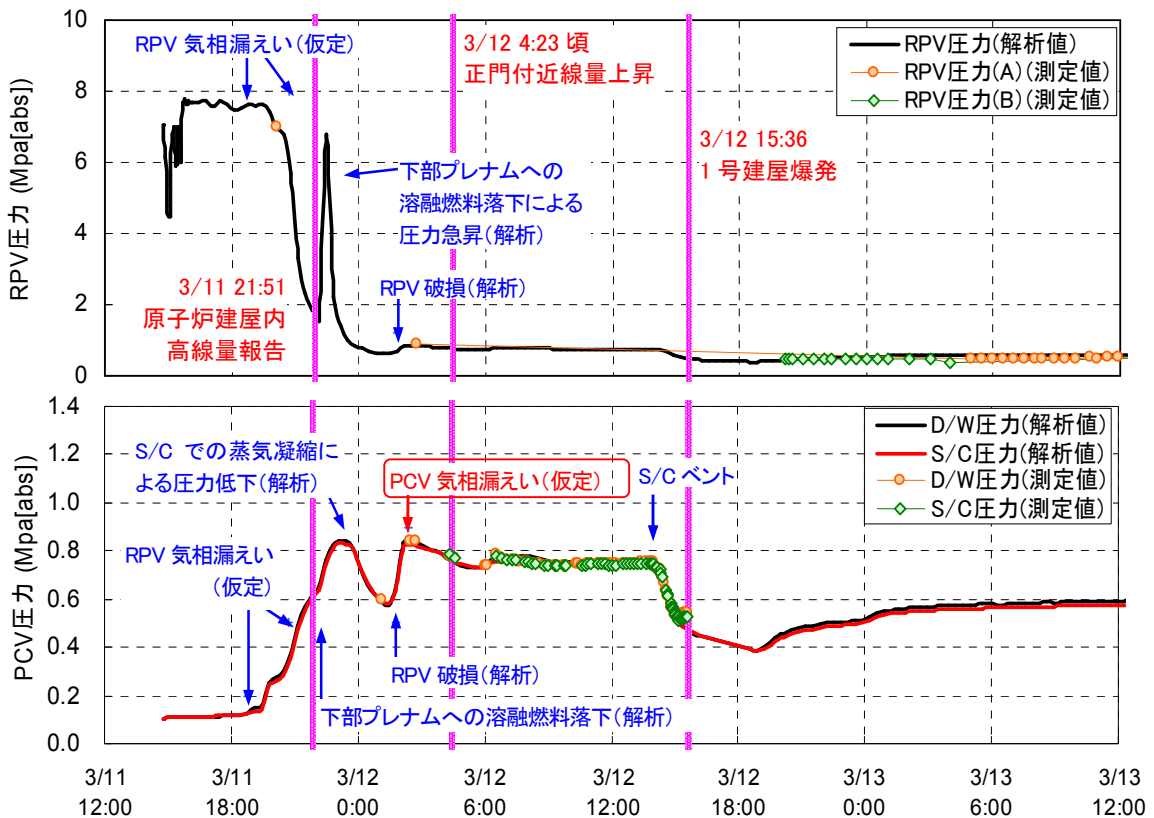
図 1号機原子炉圧力、格納容器圧力の推移

1号機のD/W圧力は、3月11日23時50分頃に0.6MPa[abs]を、3月12日2時30分頃に0.84MPa[abs]を計測した後、3月12日14時30分頃のベント操作による圧力減少まで、0.7MPa[abs]～0.8MPa[abs]程度の圧力で推移していた。

注水による蒸気発生、格納容器温度の上昇、コア・コンクリート反応によるガス発生等によって、格納容器圧力は上昇傾向になると想定されるが、圧力が上昇しないということは、格納容器からの漏えいがあったことが示唆される。

MAAP解析においては、格納容器圧力の測定値にある程度合わせるため、地震発生約12時間後の3月12日3時10分頃に格納容器の気相部からの漏えいを仮定した。しかし、計測されたパラメータや観測事実から、どの時点でどこから実際に漏えいが生じたかについては直接的な証拠は得られておらず、格納容器の状態把握に資するため、明らかにする必要がある。

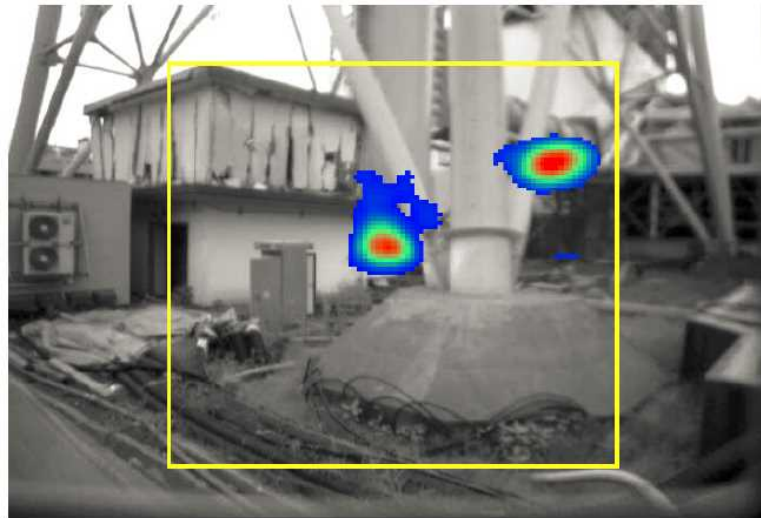
撮影場所: 1・2号機主排気筒付近
 撮影日時: 平成23年7月31日 16時頃
 撮影者: 東京電力株式会社

2011年7、8月の調査において、1/2号機主排気筒につながる非常用ガス処理系(SGTS)配管近傍で10Sv/hの高線量が確認されている。さらに、2011年8月の調査において、1号機SGTSトレイン室入口付近にて、トレイン室に近づくと数Sv/hの高線量となることが確認されている。また、3号機では2011年12月の調査において、SGTSフィルタトレインの線量測定を行い数mSv/hであったことが確認されている。2号機では、SGTSフィルタトレインの詳細な測定実績はないが、トレイン室内にて600mSv/hと高い線量が測定されている。

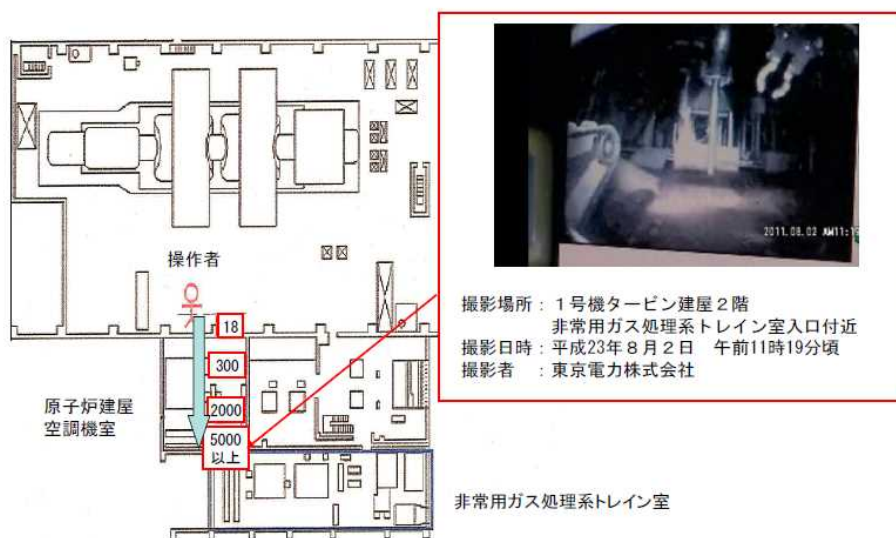
撮影場所: 1号機タービン建屋2階
 非常用ガス処理系トレイン室入口付近
 撮影日時: 平成23年8月2日 午前11時19分頃
 撮影者: 東京電力株式会社

これらSGTS配管周辺の高線量汚染は、何らかの経路で放出された核分裂生成物が当該部に滞留したものと考えられ、この汚染の詳細原因について明らかにする。

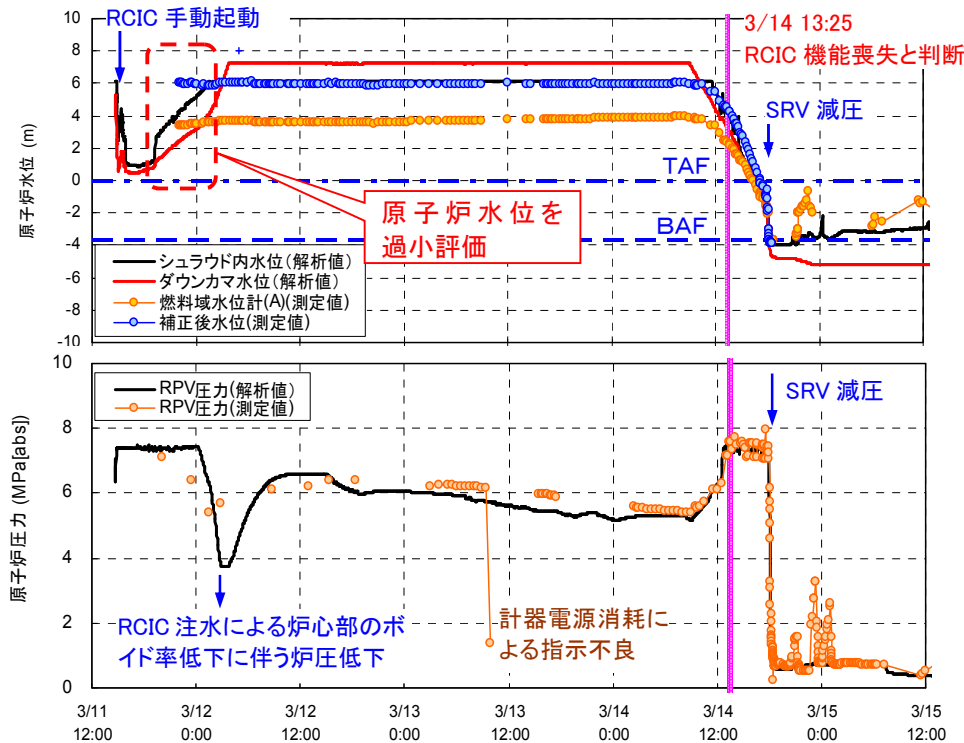
図 2号機原子炉水位、原子炉圧力の推移

2号機では、地震後、原子炉隔離時冷却系（RCIC）の手動起動と水位高による自動停止を繰り返したが、3月11日15時39分に3回目にRCICを手動起動した直後に、津波により全電源喪失に陥った。その後計測された水位等のパラメータから、津波により制御電源を喪失した後も、RCICは約3日間にわたって注水を継続していたものと考えられている。

ここで、津波後の原子炉圧力の計測値は、通常運転圧力より低く維持されており、SRVの作動設定圧力に至っていない。このような挙動を再現できるRCICの運転状態として、主蒸気管高さ以上に水位が上昇し、本来蒸気のみ配管に水が混入し、水と蒸気の混合流体によってRCICが駆動されていた可能性が示唆される。MAAP解析においては、計測された原子炉圧力を再現できるように、注水量を定格流量の約1/3である30m³/hとして解析を実施し、RCIC動作中の全体的な挙動をよく模擬することができた。

しかしながら、主蒸気管高さに達する前の挙動は確認されていない。また、定格流量の約30%の注水とする条件でのMAAP解析では、原子炉水位を過小評価している。RCICタービン蒸気加減弁が制御電源喪失時に全開となる仕様であることや、水源として使用していた復水貯蔵タンク（CST）の水量の減少量から考えると、RCICによる注水量は仮定した30m³/hより大きかったと考えられる。

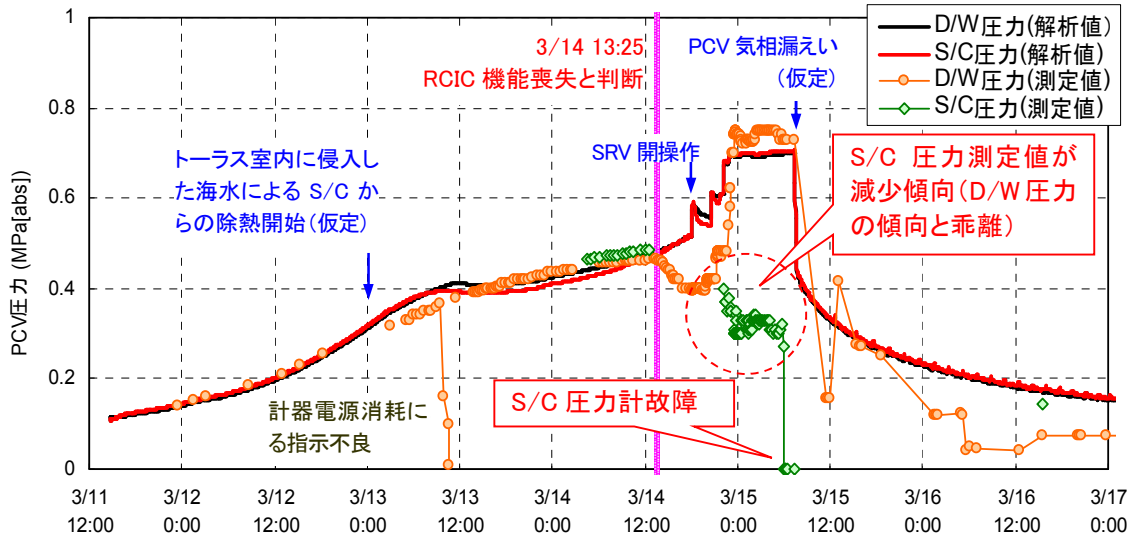
図 2号機格納容器圧力の推移

2号機のD/W圧力は、RCIC運転期間中に徐々に上昇し、RCIC停止後、3月14日13時頃から低下に転じる。その後、水素発生やSRVの開放等によると考えられるD/W圧力の上昇が、14日20時頃、21時頃、23時頃に観測され、0.75MPa[abs]程度になった。

一方、S/C圧力は、14日4時30分から12時30分頃まで本設の圧力計により計測が開始され、この間はD/W圧力と同程度の値を指示している。その後指示不良により計測が中断した後、22時10分にアクシデントマネジメント(AM)用のS/C圧力計により計測が再開されたが、D/W圧力よりも低い値を示している。なお、このAM用のS/C圧力計は、S/Cベントラインからの分岐配管上に設置された、S/C水位計(AM用)の基準水柱の圧力を測定するものである。

このようなD/W圧力とS/C圧力の乖離は格納容器の構造上発生するとは考えにくく、本来は連動した挙動を示す性質のものであるため、この圧力測定値は現実の圧力を反映していたものではない可能性が高い。最終的にS/C圧力計は15日6時にダウンスケールを示し、計装系が故障したものと考えられるが、これらの指示値の挙動や故障のタイミングから、何らかの情報が得られる可能性がある。

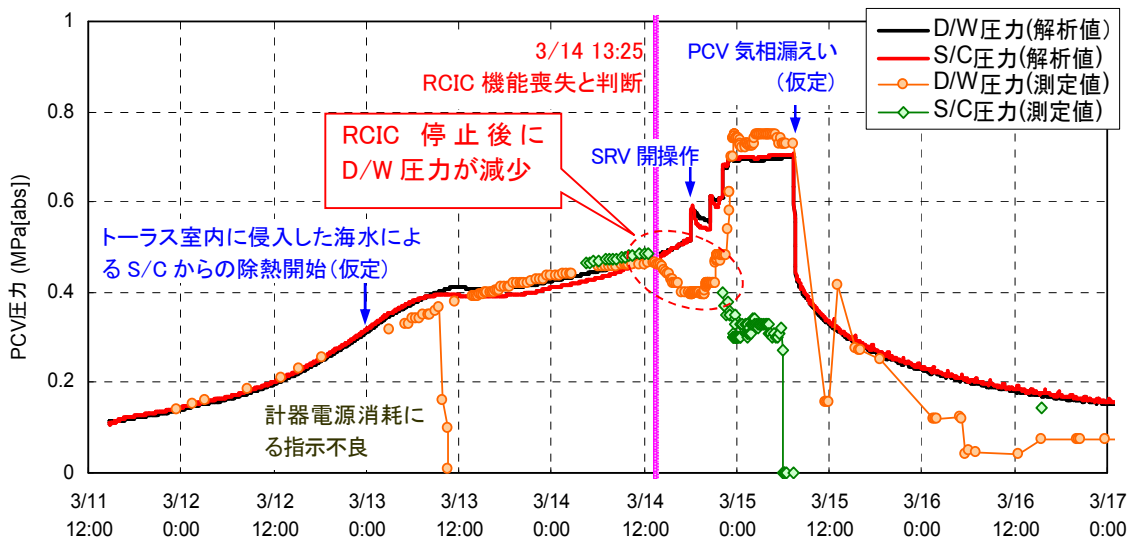
図 2号機格納容器圧力の推移

2号機のD/W圧力は、RCIC運転期間中に徐々に上昇し、RCIC停止後、およそ3月14日13時頃から低下に転じる。RCICの運転中においても、停止した以降においても、原子炉圧力容器内で発生した崩壊熱が、蒸気により圧力抑制プールに運び出されているという状況は同じであり、この場合、D/W圧力は単調に増加することが予想される。

この圧力低下を単純に、格納容器からの漏えいの発生と推定することも可能であるが、その後の格納容器圧力の上昇を説明することができない。一方で、RCICタービンを通じて格納容器に持ち出される、S/C側へのエネルギー流入が無くなるものの、トラス室に浸水した水によりS/Cからの除熱は継続することで、S/Cから見るとS/Cの全体が持つエネルギーが順次低下していくことによる圧力低下と推定することもできる。しかしながら、現時点でのMAAP解析では、圧力は低下せずその再現ができていない。また、減圧の開始も、原子炉圧力の上昇傾向の変化から、RCICの完全停止を仮定した12時から1時間以上の遅れを伴っている。これは、概ねSRVによるS/C側へのエネルギー流入が始まった時間帯と同じであり、エネルギー流入の途絶とS/C外壁からの除熱継続というシナリオとは矛盾している。

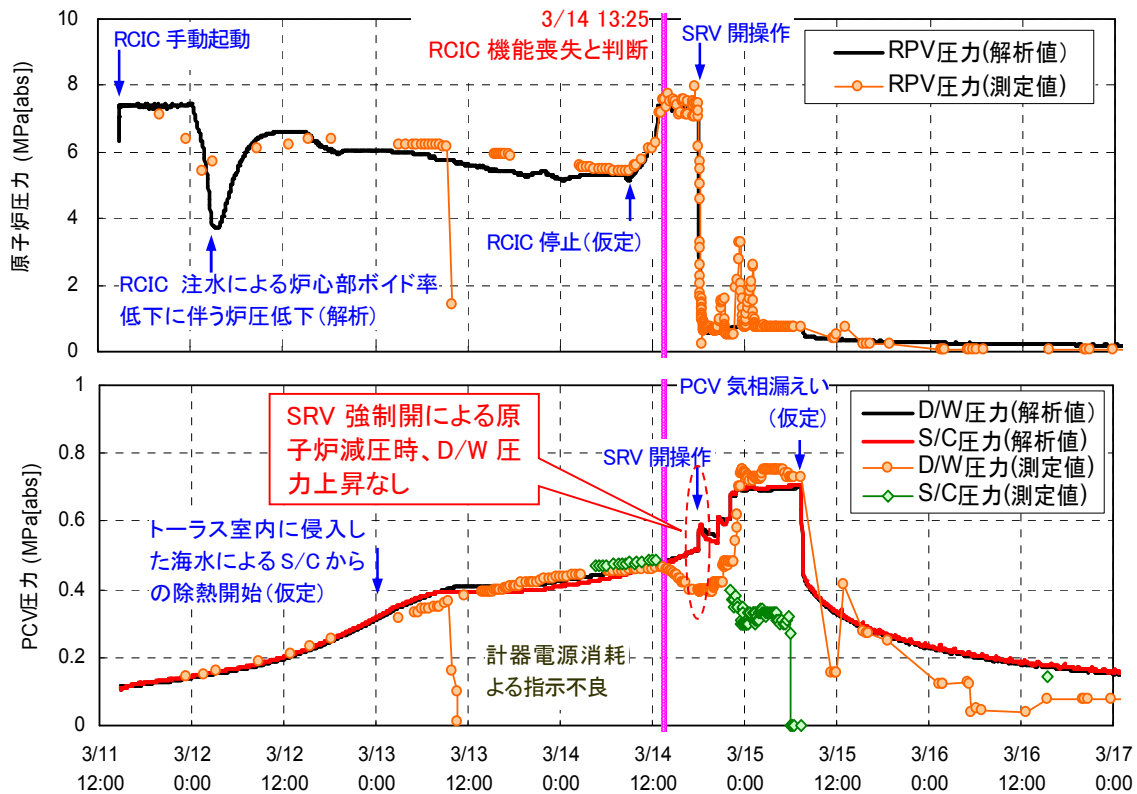
図 2号機原子炉圧力、格納容器圧力の推移

2号機では、3月14日18時2分に実施した主蒸気逃がし安全弁（SRV）の開操作により、原子炉の強制減圧に成功している。SRVによる強制減圧時のD/W圧力に注目すると、14日17時から20時にかけてほぼ0.4MPa[abs]程度で安定しており、SRVの強制減圧によりS/Cに大量の蒸気（エネルギー）が流入しているにもかかわらず、発生が予想される圧力上昇が見られない。

なお、その後、14日20時頃、21時頃、23時頃に圧力上昇が観測され、D/W圧力は0.75MPa[abs]程度にまで至っている。

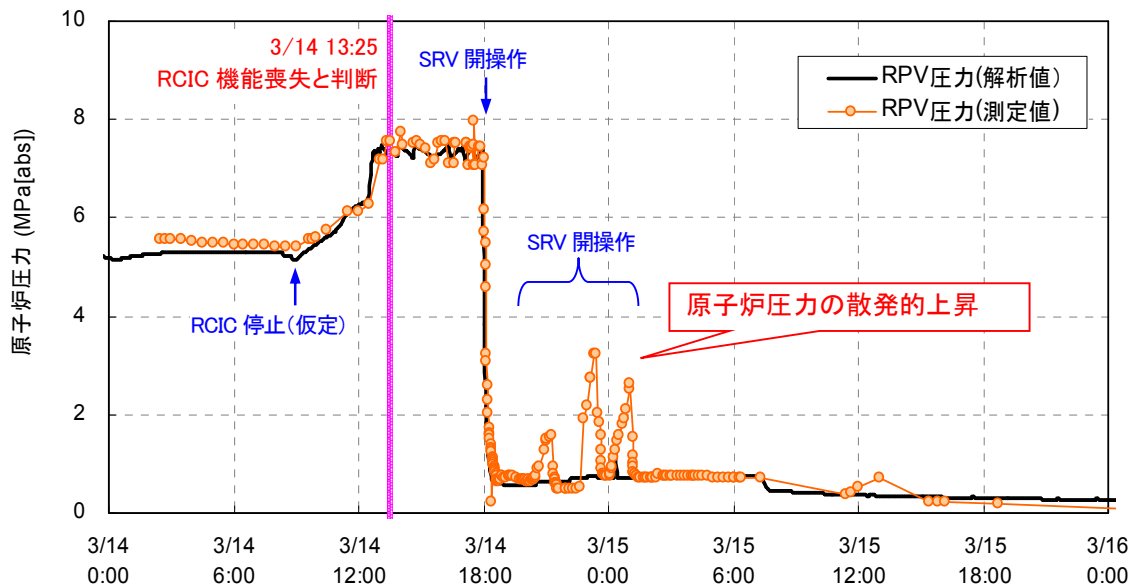
図 2号機原子炉圧力の推移

原子炉の強制減圧後、消防車による注水を継続しているため、圧力上昇の要因としては、水位の上昇による蒸気発生、コリウムの落下に伴う蒸気発生、水-ジルコニウム反応による水素発生が考えられる。一方、SRVの閉止も圧力上昇の要因のひとつとして考えられる。この強制減圧後の原子炉圧力の挙動について検討する。

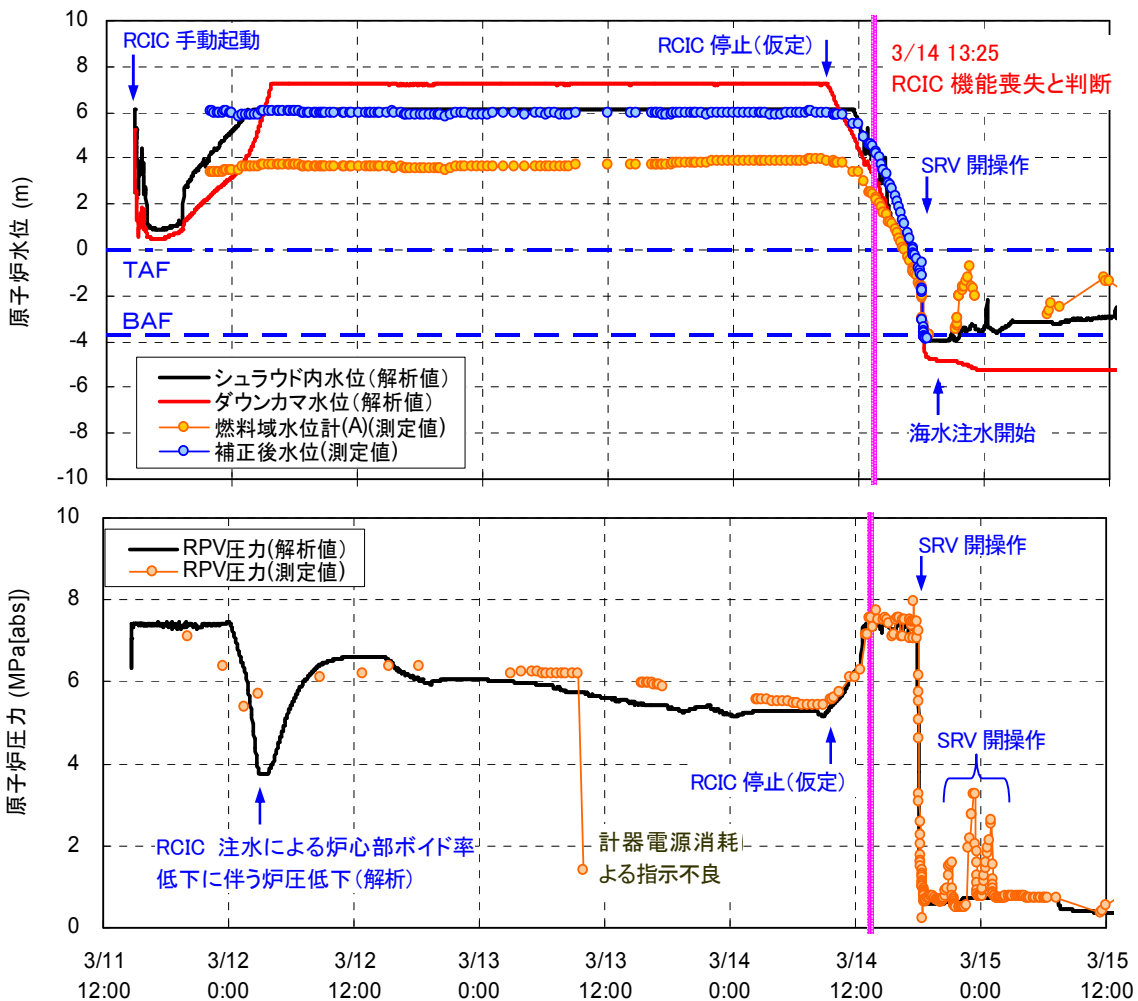
図 2号機原子炉水位、原子炉圧力の推移

強制減圧時点で原子炉水位計の指示値がBAF付近であり、その後炉心損傷が進んでいったことを考慮すると、圧力バウンダリである炉内核計装管の破損等により、原子炉压力容器からの気相漏えいが生じていた可能性も考えられる。また、SRVによる減圧操作は、ある時点を超えて実施されていない。

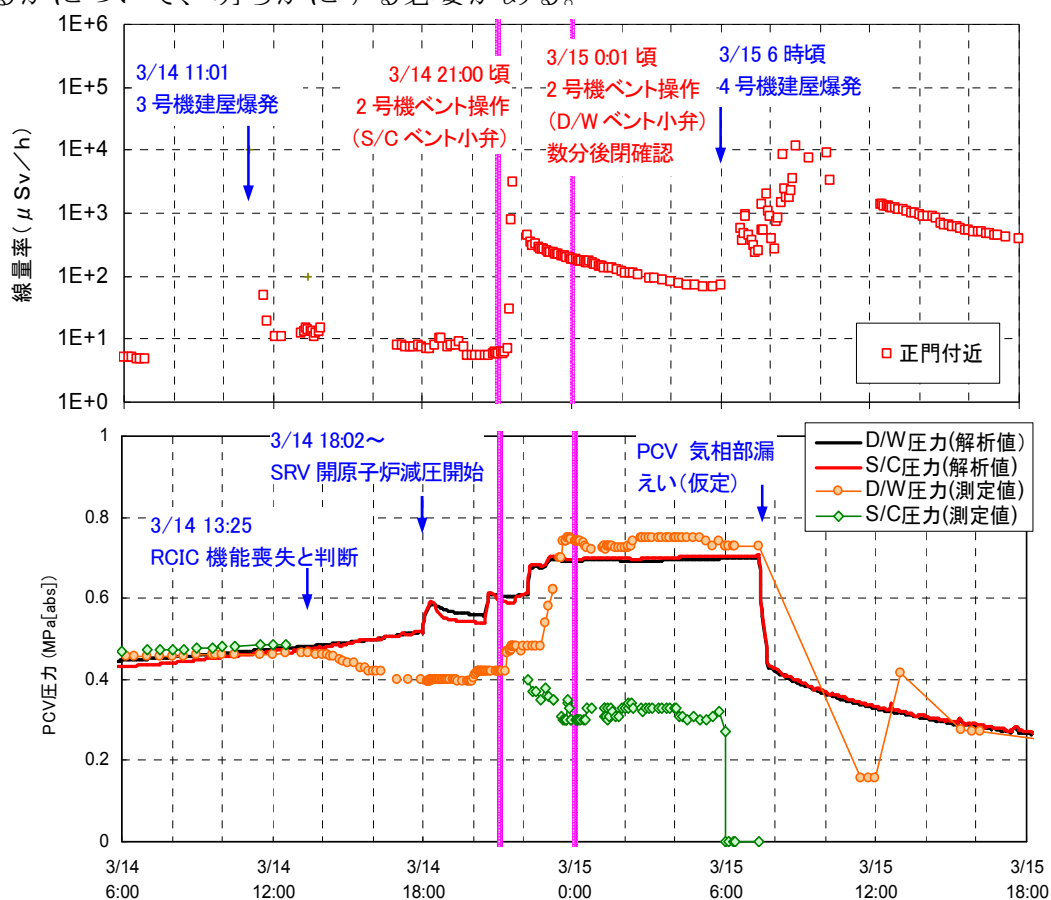
図 2号機ベント操作時の正門付近線量率と格納容器圧力の推移

この線量上昇の原因とベントがされた可能性、ラプチャディスクがどのような状態にあるかについて、明らかにする必要がある。

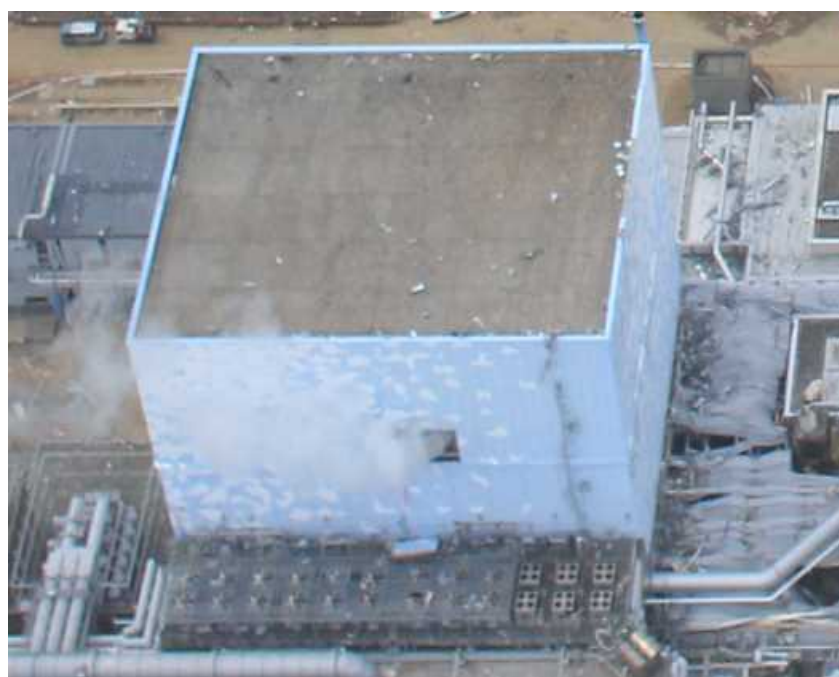
図 2号機ブローアウトパネルの開放状況

1, 3, 4号機において水素爆発が起きたが、2号機においては、水素爆発は起きていない。この結果に影響を与えた要因のひとつとして、原子炉建屋オペレーティングフロアのブローアウトパネルが空いていたことが理由である考えられているが、その可能性を定量的に評価したものは存在しない。そのため、爆発が起きなかった原因について定量的な詳細検討を実施する。

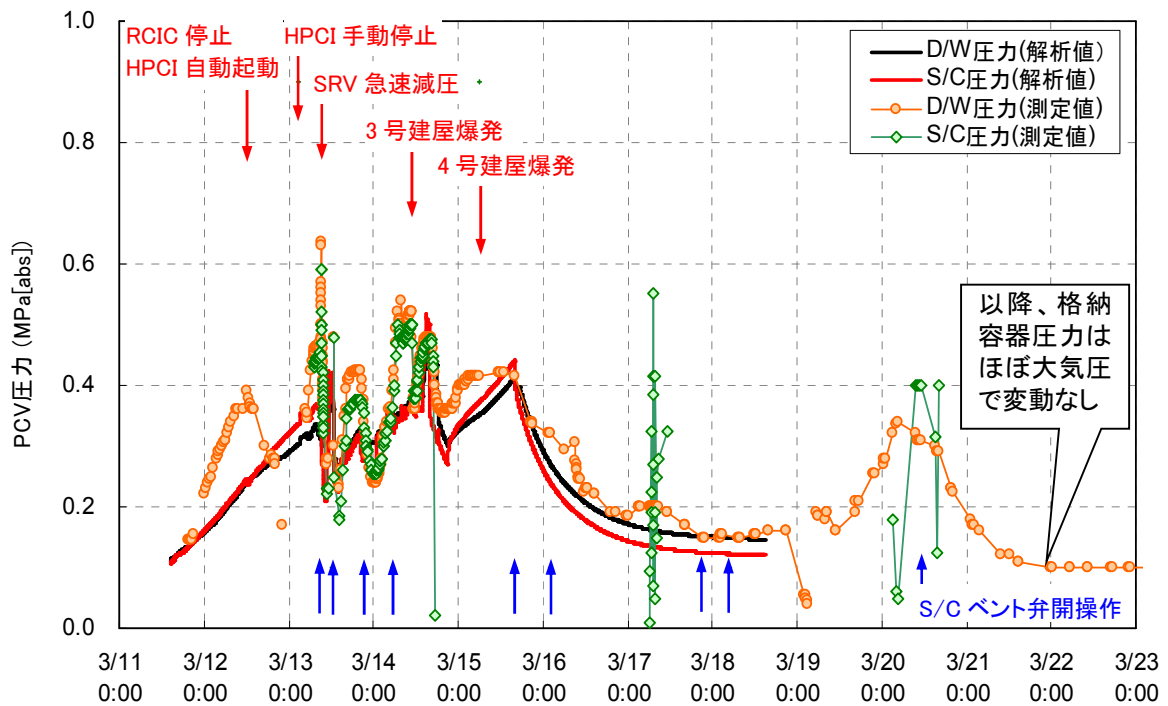
図 3号機格納容器圧力の推移

3号機のMAAP解析においては、原子炉格納容器の漏えいは仮定していないが、3号機の建屋で水素爆発が生じたことや、建屋上部の原子炉ウェル周辺で蒸気放出が観察されていたこと、3月21日以降D/W圧力は大気圧で変動がないことなどから、格納容器からの気相漏えいが発生しているものと考えられる。

このように、格納容器ベントを頻繁に実施した3号機が、格納容器の気相部漏えいの程度が最も大きいと推測されるが、どの時点でどこから実際に漏えいが生じたか、明らかにする必要がある。
