炉心・格納容器内の状態推定に関連する調査状況

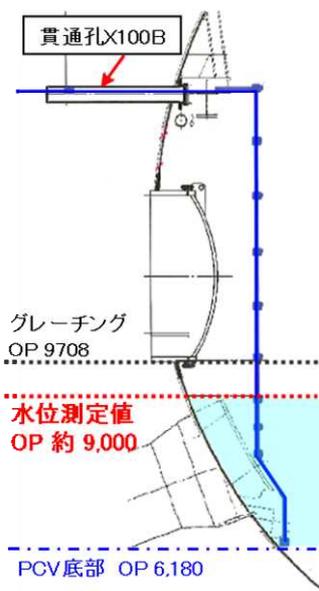
図2-1 1号機格納容器内滞留水水位測定結果

ここで、格納容器内の滞留水水位は、CCDカメラがグレーチング上部から滞留水水面に接触するまでのケーブル送り長さにより測定し、ドライウェル(D/W)床上約2.8m(平成24年10月10日時点)であることが確認された(図2-1)。

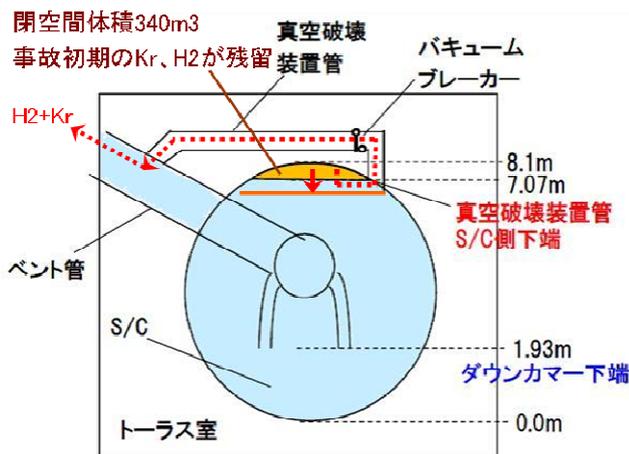
図2-2 1号機S/C内気相部閉空間の状況

平成24年9月に実施した圧力抑制室(S/C)への窒素封入試験により、S/C内の上部に事故初期のKr85と水素が残留し、S/C内水位を押し下げると真空破壊装置管を経由してD/Wに放出されたとした推定メカニズムを実証した。これにより、現状のS/C内の水位はほぼ満水(真空破壊装置管下端部付近)であることが確認された。^[2](図2-2)

当試験は、平成24年4月以降、1号機格納容器ガス管理設備で測定する水素濃度及びKr85放射能濃度が間欠的に上昇する事象を受けて、メカニズム検証のため実施したものである。この間欠的上昇は、S/C内水位が低下すると、S/C上部の閉空間内に残留するガスが真空破壊装置管を経てD/Wへ排出され、S/C

上部のガスが排出されると、再び S/C 内水位が上昇し、再度閉空間となって流出が止まることで発生しているものと推定した。ここで、Kr85 は長半減期の核分裂性生成物であり、自発核分裂等で新たに生成される量としては説明がつかない量であることから、事故初期の残留物由来であると考えられた。

メカニズム検証のため実施した試験では、S/C への窒素封入開始後、S/C 圧力（既設計器の測定値）が上昇したのち、時間遅れを伴って格納容器ガス管理設備で測定する水素濃度及び Kr85 放射能濃度が上昇を開始し、窒素封入を停止すると各濃度は低下を始めた。これは、S/C への窒素封入により、S/C 上部の閉空間内が加圧され S/C 内水位を押し下げ、真空破壊装置管から D/W へのガスの流れが形成されると、閉空間内の残留ガスが封入された窒素により D/W へ押し出されるという挙動を反映したものと考えられる。

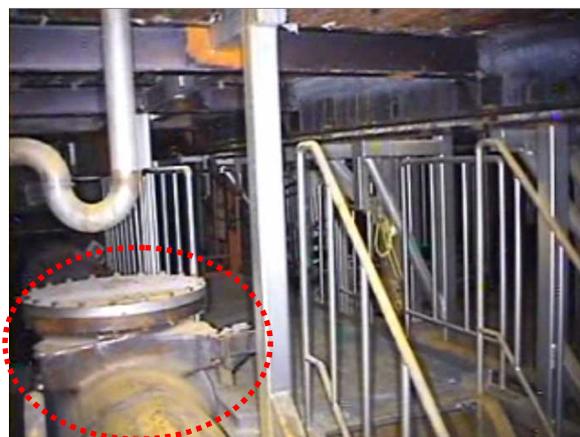
図 2-3 1 号機トーラス室内 S/C 真空破壊弁のカメラ映像（抜粋）

S/C の液相漏えい箇所については特定されていないが、カメラ映像によると、S/C の真空破壊弁（8 個あるうちの 1 個）のフランジからの漏水はないことが確認された（図 2-3）。

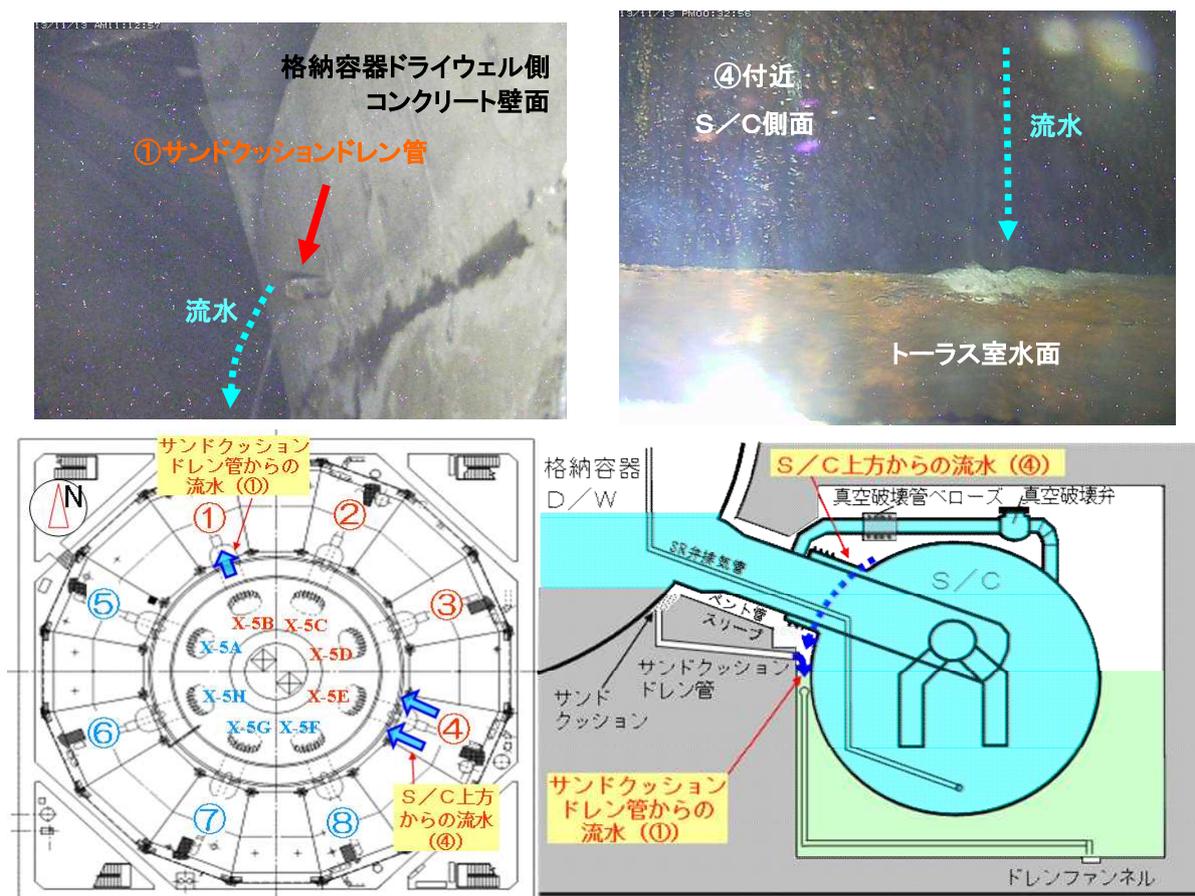
図 2-4 1 号機トーラス室ベント下部調査でのカメラ映像（抜粋）

- ・ X-5B ベント管（図中①）：外れたサンドクッションドレン管*から水が流出
 - ・ X-5E ベント管（図中④）：ベント管の両脇から S/C 表面をつたって水が流下
- ※ 図中①のサンドクッションドレン管は塩化ビニル製の配管（ドレン管とドレンファンネルをつなぐ配管で、差込構造の継手にて接続されたもの）が外れていたため流水が確認できたが、②～⑧のドレン管では外れていなかったため流水の有無は判別できなかった。また、サンドクッションドレン配管下のコンクリート継目が全周に渡り濡れている様子が確認された。

サンドクッション部へ水が浸入するのはドライウェル部から直接の漏えいがある場合であり、その漏えい箇所はドライウェルの水面以下の低い位置（例えば格納容器シェル部や配管貫通部など）にあると考えられる。ドライウェルの低い位置に漏えい箇所があるということは、格納容器に落下した燃料の影響を受けた可能性を示していると考えられることから、炉心・格納容器の状態を推定する上で非常に重要な情報である。

また、X-5E ベント管の両脇から S/C 表面をつたって流水していることから、ベント管の真上にある真空破壊管（例えば真空破壊管ベローズなど）から漏えいしていることが推測される。なお、2011年5月に原子炉への注水量を増加させ格納容器内を冠水させようとした際に、窒素封入圧力から換算した格納容器水位の上昇が止まり横ばい傾向となった高さ（OP.約7500mm）、すなわち漏えい口が存在すると考えられていた高さともほぼ一致している（図2-5）。^[5]

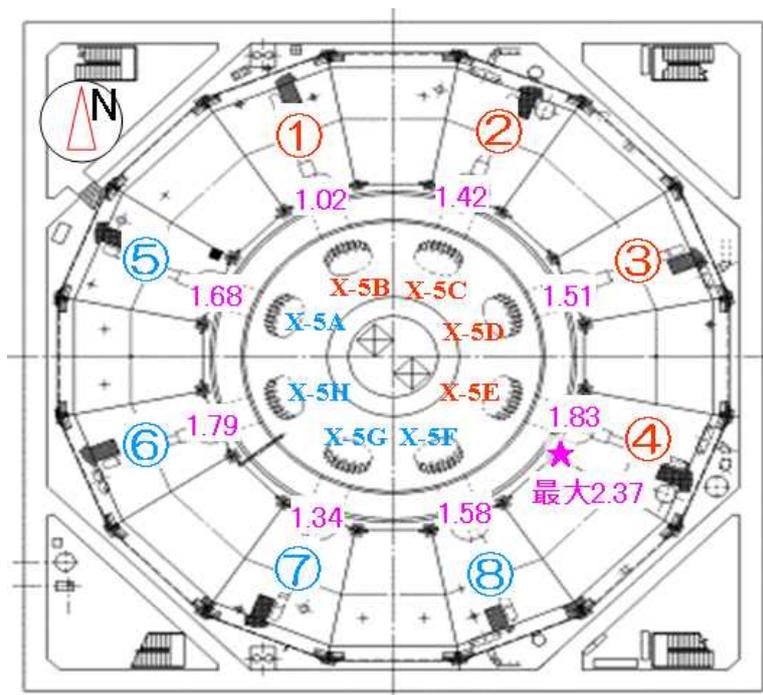
図 2-6 1号機トラス室ベント下部調査で測定された線量分布

なお、平成25年11月の調査で、ボートを投下した際に測定した高さ方向の線量分布は、概ね平成25年2月に測定した高さ方向の分布（トラス外側位置）と同じ傾向であり、また、航行ルート上の測定線量は概ね1~2Sv/hで、南東部が最も高い傾向であった（図2-6）。

平成 23 年 6 月に原子炉建屋 1 階南東床の配管貫通部から蒸気の噴出を確認していることから推測されるとおり、事故後放射性物質を含む蒸気がトラス室内に充満したことで、壁や構造物表面に放射性物質が付着していると考えられ、トラス室内の線量はこれらの汚染線源の重ね合わせと考えられる。なお、トラス室内滞留水（平成 25 年 2 月 22 日サンプリング測定結果：Cs134=7.3 × 10⁴Bq/cm³、Cs137=1.5 × 10⁵Bq/cm³）から推定される水面上の線量は 100mSv/h 程度であり、滞留水からの放射線は測定値 1~2Sv/h の支配因子にはなっていない。^[6]

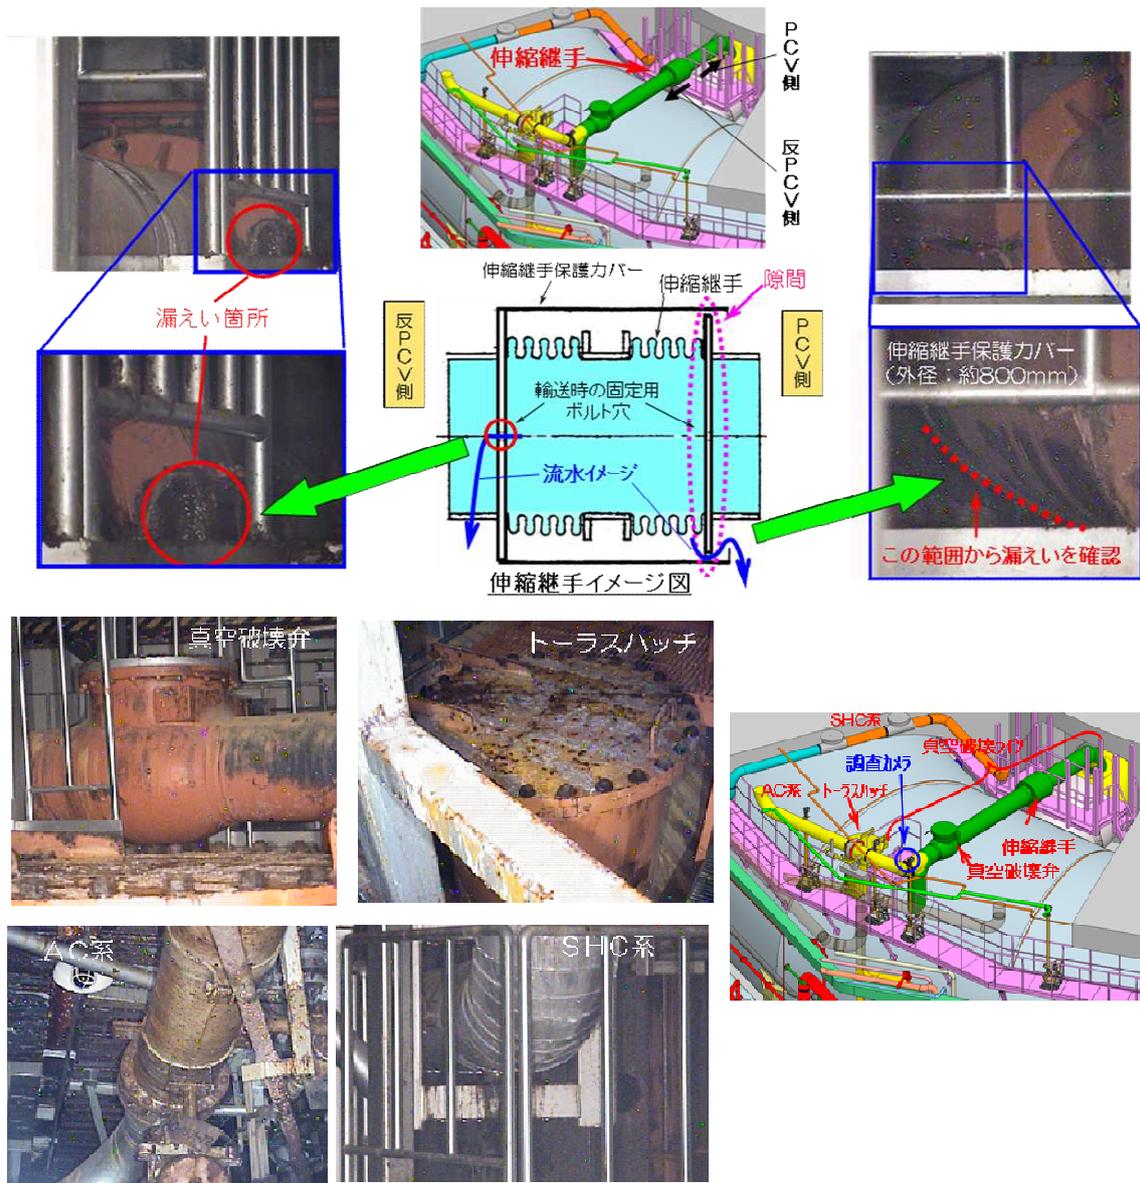
図 2-7 1号機 S/C 上部調査 (ベント管 X5E 周辺) でのカメラ映像 (抜粋)

つづいて、平成 26 年 5 月には、流水が確認されたベント管 X-5E 近傍の漏えい箇所の特定制を行うため、S/C 上部調査装置を 1 号機原子炉建屋 1 階北西床面の穿孔箇所から投入し、外側キャットウォークを走行させベント管 X-5E 近傍の映像調査を実施したところ、真空破壊ラインの伸縮継手保護カバーのからの漏えいを確認した。また、当該ライン上の真空破壊弁、トラスハッチ、SHC 系配管、AC 系配管に漏えいは確認されなかった（図 2-7）。^[7]

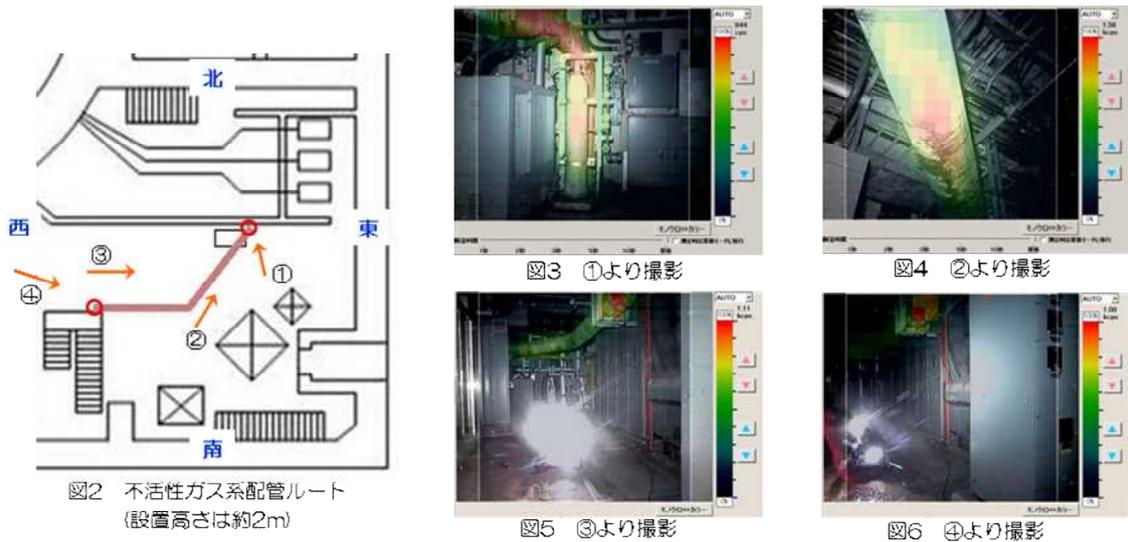
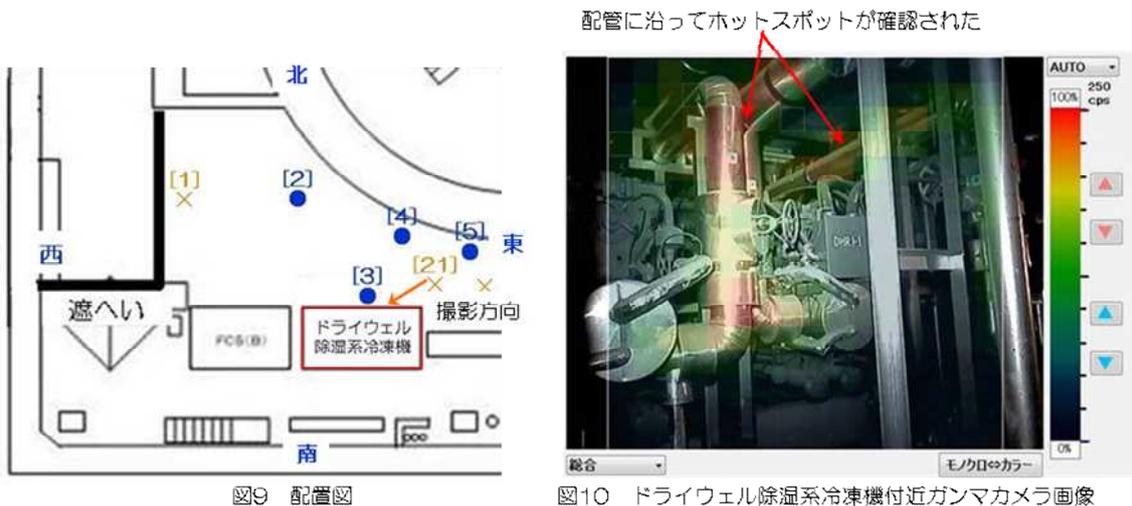
図 2-8 1 号機原子炉建屋 1 階南側ガンマカメラ撮影結果 (抜粋)

平成 25 年 12 月に 1 号機原子炉建屋 1 階南側の汚染状況調査として、ロボットにて線量測定及びガンマカメラ撮影を実施した結果、不活性ガス系 (AC) 配管やドライウェル除湿系 (DHC) 配管の汚染レベルが比較的高いことが確認された (図 2-8)。[8]

AC 系配管は事故時のウェットウェル（W/W）ベントの実施によって蒸気が通過した配管であり、既に高線量であることが確認されている非常用ガス処理系（SGTS）トレイン室入り口付近や、主排気筒につながる SGTS 配管近傍などと同様に、ベント流の影響による汚染と考えられる。

DHC 系配管は原子炉補機冷却水系（RCW）と配管が繋がっており、既に高線量であることが確認されている RCW 系配管と同様なメカニズムにより汚染している可能性が考えられる。（添付資料 1-9 参照）

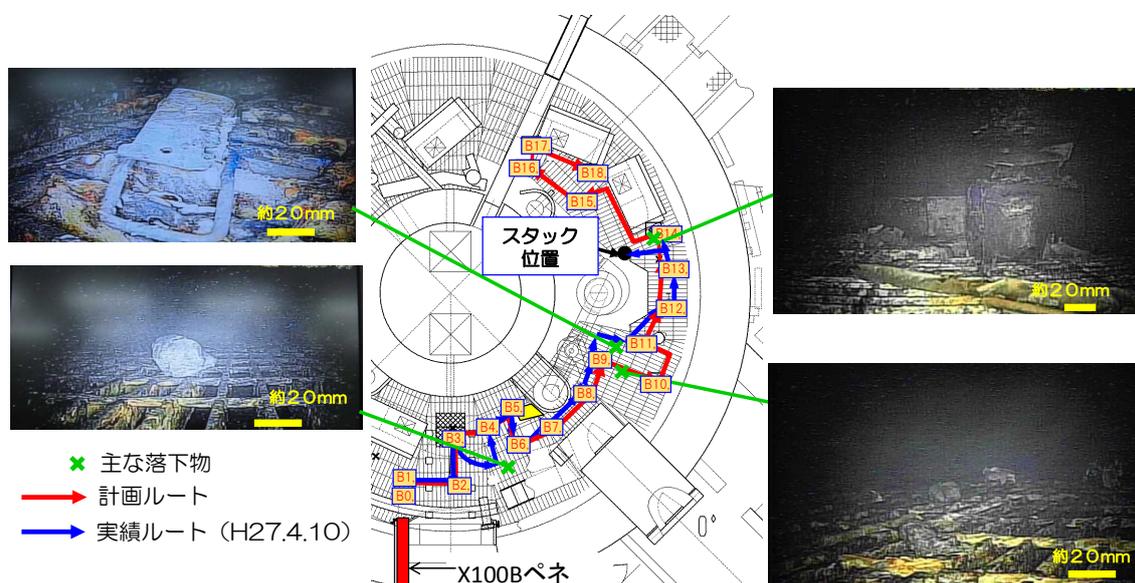
図 2-9 反時計回りに走行した際の写真^[9]

平成 27 年 4 月 10 日～18 日に 1 号機ペDESTAL外側の 1 階グレーチング上の調査を行った。格納容器 X-100B ペネトレーションからロボットを挿入し、反時計回りと時計回りに、格納容器の約半周を走行させ、既設設備などの構造物の損傷状況や障害物の有無の確認などを行った。反時計回りと時計回りに走行した際に撮影した写真の一部を図 2-9、図 2-10 に示す。図 2-9 の写真にあるとおり、走行路の一部に落下物が確認されたものの、HVH、PLR 配管、ペDESTAL 壁面、PCV 内壁面などの構造物に大きな損傷は確認されなかった。

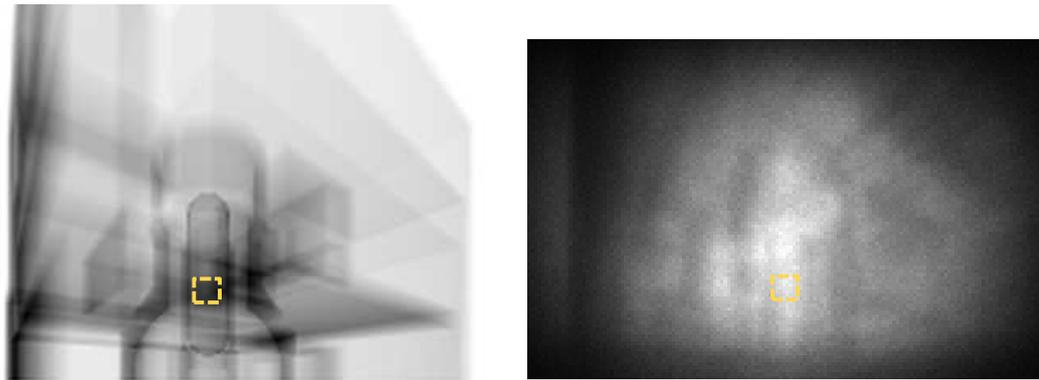
図 2-11 設計図面に基づくミュオン計測結果推定画像（左）と 96 日分のデータを用いたミュオン測定画像（右）^[10]
 （破線部は炉心位置を示す）

図2-11に設計図面による1台の測定器でのミュオン計測結果の推定画像と、96日分のデータを用いた実際のミュオン測定画像を示す。ミュオン透過法による測定の基本的な原理はレントゲンと同じであり、密度の高い物質が存在するところで多くのミュオンが吸収されるため、当該部分は黒く表示される。燃料が健全と仮定した推定画像では、原子炉内の炉心位置に黒い部分が現れている。一方実際に測定した画像では、燃料プールや非常用復水器など、見ることが期待される機器は確認されるものの、元々の炉心位置には高密度の物質、つまり燃料を確認することができなかった。

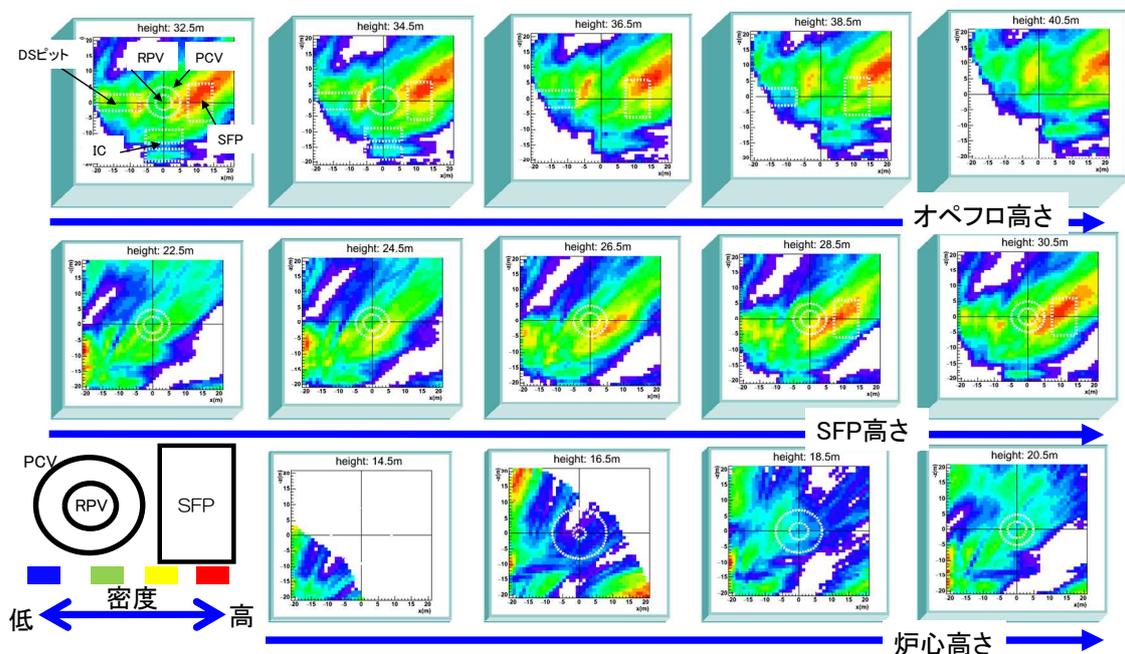
図 2-12 各高さ断面における高密度物質の分布図^[10]

測定装置 2 台の測定結果を合成すると、3 次元的に再構成した情報が得られる。原子炉建屋の各高さ断面における高密度物質の分布図を図 2-12 に示す。分布図において、2 台ともに高密度と推定する場所は赤色を示している。分布図から、燃料プール位置には高密度物質の存在が確認できるが、炉心位置では確認できなかった。

これらの結果から、1号機の炉心部には燃料が残っていないものと推定され、当社が公表している原子炉・格納容器状態の推定と基本的に一致していることが確認された。

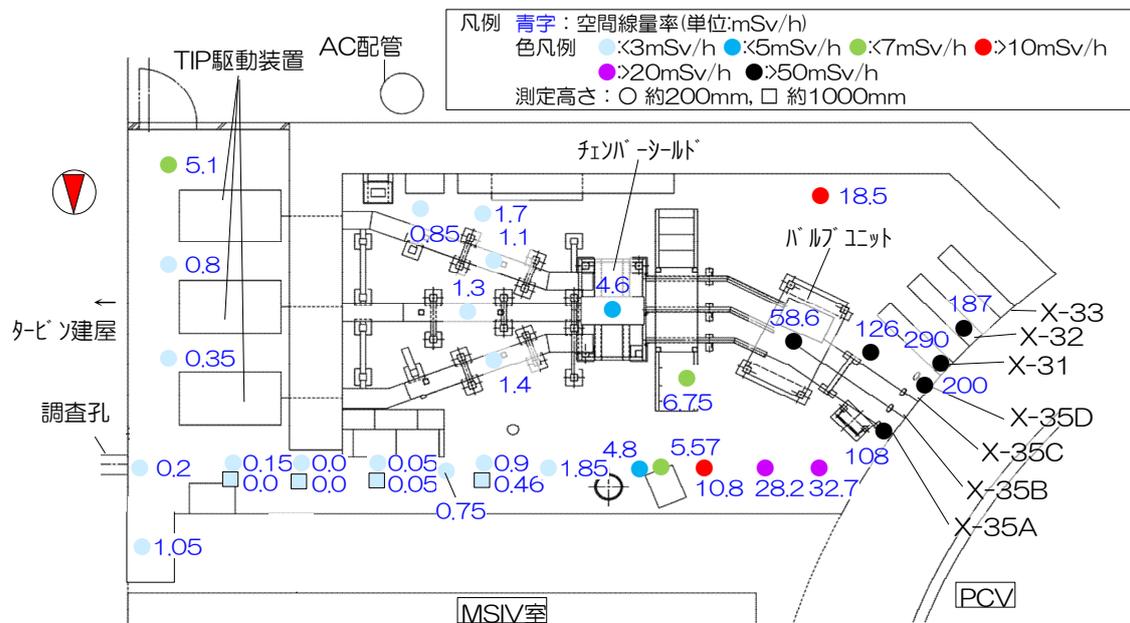
図 2-13 TIP 室内空間線量率測定結果^[11]

TIP 室内の空間線量の測定結果とγカメラの画像を図 2-13、図 2-14 に示す。X-31、32、33 ペネトレーション部を中心に、格納容器ペネトレーション近傍で 100mSv/h 以上の高い線量が確認された一方で、チェンバーシールドよりタービン建屋側は 2mSv/h 未満と低い結果が得られた。γカメラの画像から、X-31、32、33 ペネトレーション部で線源を確認し (図 2-14 中 Region1) た。また、図 2-14 中では一部カメラ視野外となっている X-35A～D のペネトレーション部 (図中破線部) も含め、X-31、32、33 ペネトレーション部以外の場所では顕著な線源は見られなかった。

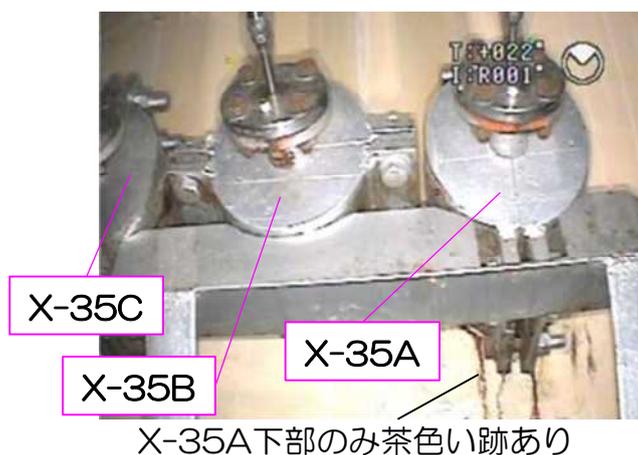
図 2-15 X-35 ペネトレーション部の光学カメラ画像^[11]

光学カメラを用いて格納容器ペネトレーション部や配管等の外観を調査した結果、図 2-15 に示す X-35A ペネトレーション部から流れ跡のような茶色のしみを確認した。ただし上述の通り、この X-35A~D ペネトレーション部で線源は確認されていない。一方、線源が確認された X-31、32、33 ペネトレーションを含め、その他のペネトレーション部や配管等では漏えいの痕跡は確認されなかった。

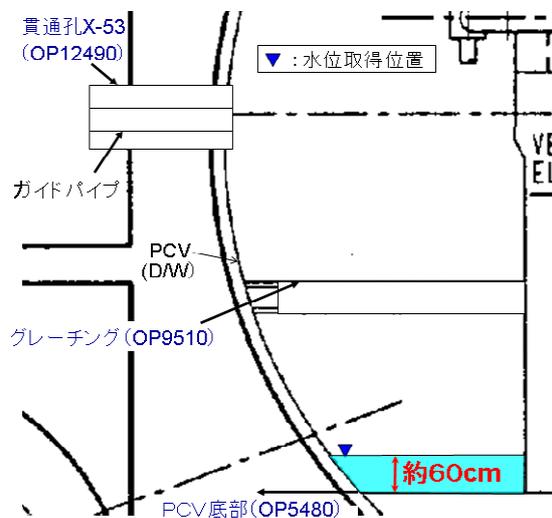
図3-1 2号機格納容器内滞留水水位測定結果

ここで、滞留水水位は、ビデオイメージスコープにより、D/W床上約60cm(平成24年3月26日時点)であることが確認された(図3-1)。

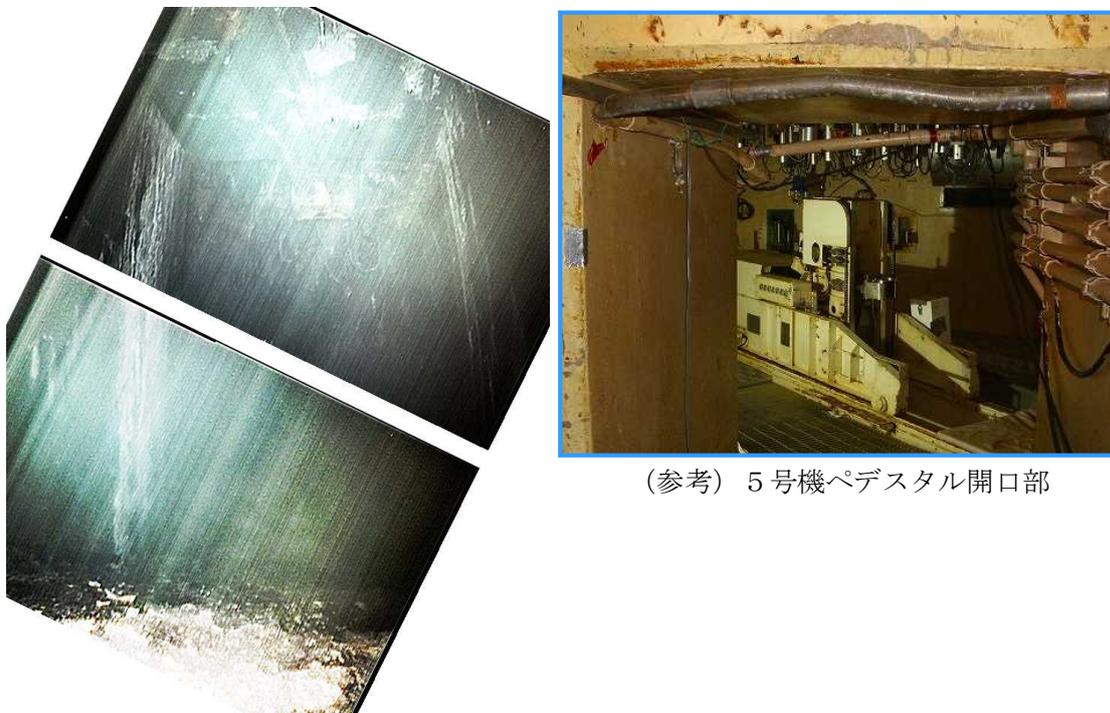
図 3-3 ペDESTAL 開口部からのペDESTAL 内部の画像 (画像処理後)

ペDESTAL開口部からペDESTAL内部を撮影した画像について、ノイズ除去ならびにコントラスト強調のための画像処理をした結果、ペDESTAL開口部から奥の上部に制御棒位置指示系(PIP)用ケーブルが確認されたが、開口部下部の状況は不鮮明であった(図3-3)。

線量推定を実施したところ、CRD 交換レール着座位置で約 30Sv/h、ペDESTAL 開口部近傍で約 36Sv/h であり、CRD 交換レール上ペDESTAL 開口部に近づいても、燃料デブリへの接近を示唆するような急激な線量上昇はみられなかった。

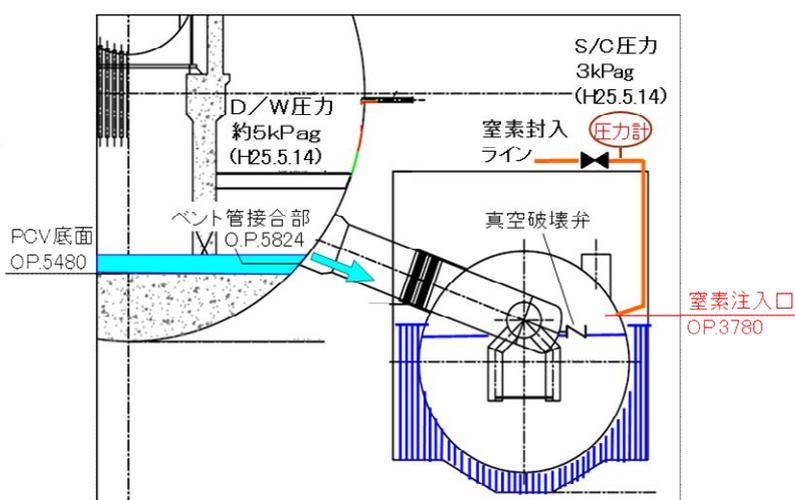
図 3-4 2号機 S/C 内気相部閉空間の推定状況

平成 25 年 5 月に実施した S/C への窒素封入試験により、S/C 圧力が 3kPag (平成 25 年 5 月 14 日時点) であることが確認された。S/C 内水位が満水に近い状況であれば相応の水頭圧がかかることから、S/C 内水位の正確な絶対値は不明であるが、窒素封入口 (OP.3780) 程度であることが示された。D/W 内水位が低いことと合わせて、原子炉への注水は D/W からベント管を経由して S/C へ流入、S/C 下部から原子炉建屋へ漏えいしていると推定され、この場合、現状の S/C 内水位はトラス室内の滞留

水水位と同程度と推定される（図 3-4）。^[14]

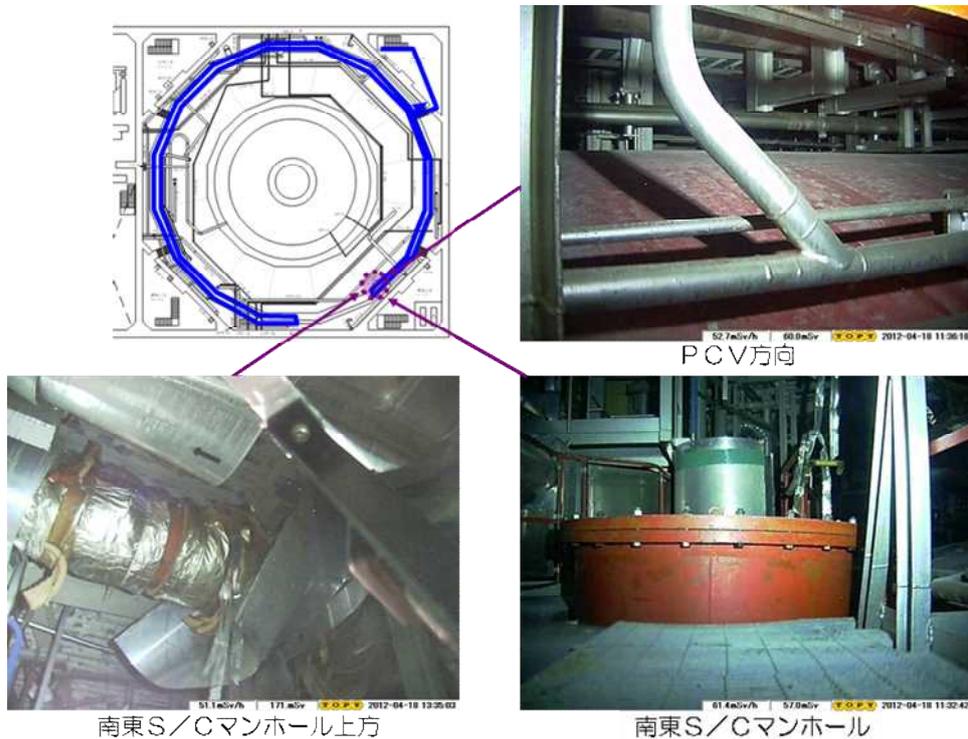
図 3-5 2号機トーラス室内カメラ映像（抜粋）

S/C の液相漏えい箇所については特定されていないが、カメラ映像によると、S/C のマンホールのフランジ等からの漏水はないことが確認された（図 3-5）。

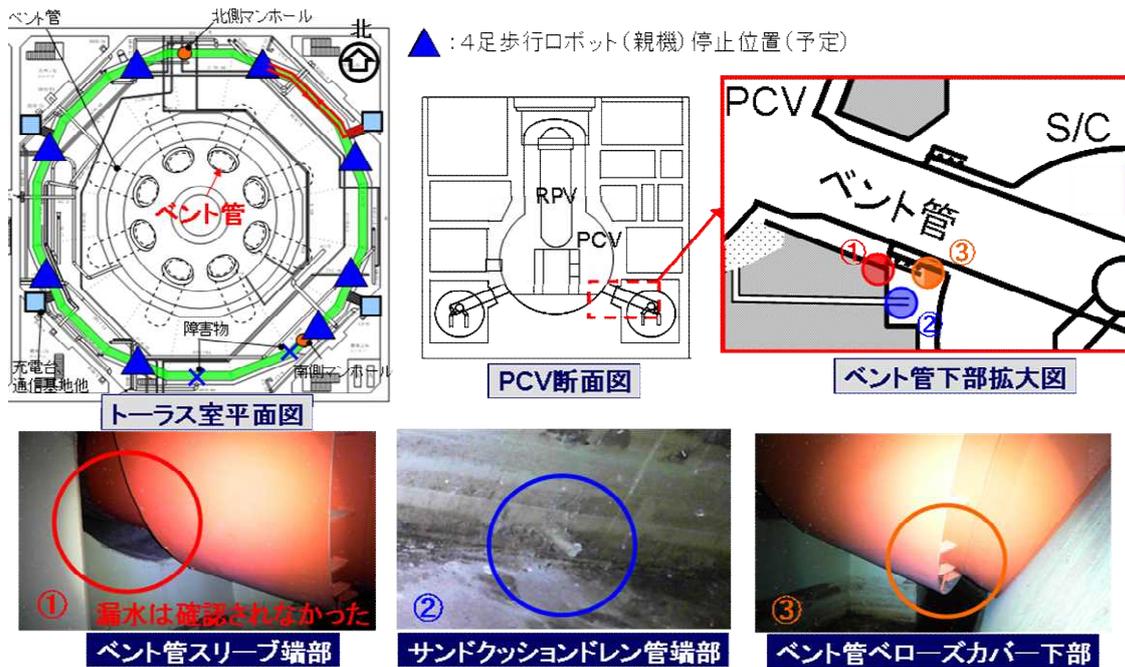
図 3-6 2号機トラス室内ベント管下部カメラ映像（抜粋）

S/C の液相漏えい箇所については特定されていないが、確認できる範囲内ではベント管下部からの漏水はないことが確認された（図 3-6）。

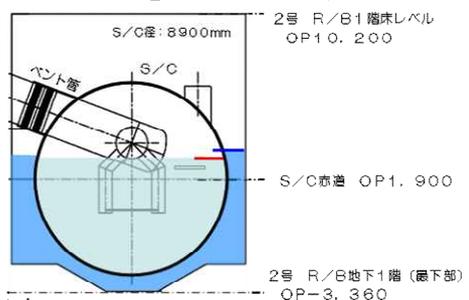
図 3-7 2号機 S/C 内水位測定結果

S/C内水位は、S/Cへの窒素封入試験により推測されたとおり、トラス室内滞留水とほぼ同レベルで連動しており、S/C内の下部（配管含む）から液相漏えいが発生していることが確認された。

測定日	1月14日	1月15日	1月16日
S/C内水位	約OP3, 210	約OP3, 160	約OP3, 150
トラス室滞留水水位（参考）	約OP3, 230	約OP3, 190	約OP3, 160
水位差	約20mm	約30mm	約10mm
測定方法	水中構造物の直接距離計測

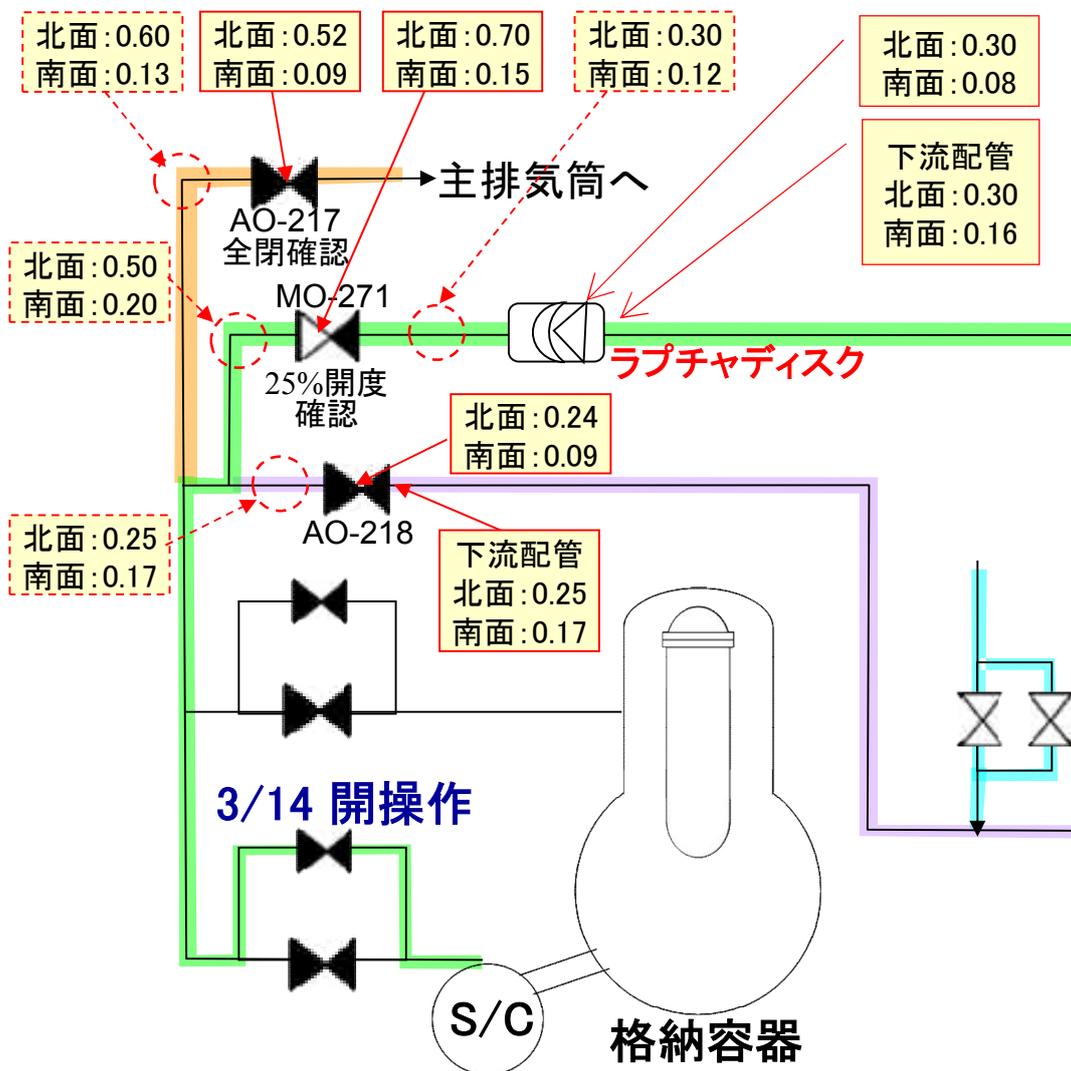
図 3-9 ラプチャディスク周辺線量測定結果 (単位 : mSv/h)

図 3-9 に平成 26 年 10 月 8 日に実施した、ラプチャディスク周辺の線量調査結果を示す。ラプチャディスクの線量測定結果は北面から測定した場合 0.30mSv/h、南面から測定した場合 0.08mSv/h であった。これは、ラプチャディスク上流の 0.30mSv/h (北面), 0.12mSv/h (南面)、および、同下流の 0.30mSv/h (北面), 0.16mSv/h (南面) と比較してほぼ同等であり、また、1 号機のベン

トラインで観測されたような、多量の放射性物質を含むガスが通過した場合に予想される汚染状態にはなっていないものと考えられる。

また、北面が高く南面が低いという特徴が周辺の線量に一貫してあらわれていることが確認できた。これは、北側に存在している高線量の物体の影響を受けている可能性を示唆していると考えられる。すなわち、配管が遮へい体として機能し、北面では高線量物体を遮へいなしで、南面では高線量物体を配管により遮へいした状態で測定しているものである可能性が高い。したがって、ラプチャディスク周辺の配管は、ラプチャディスクも含めて、ほとんど汚染していない可能性が高い。

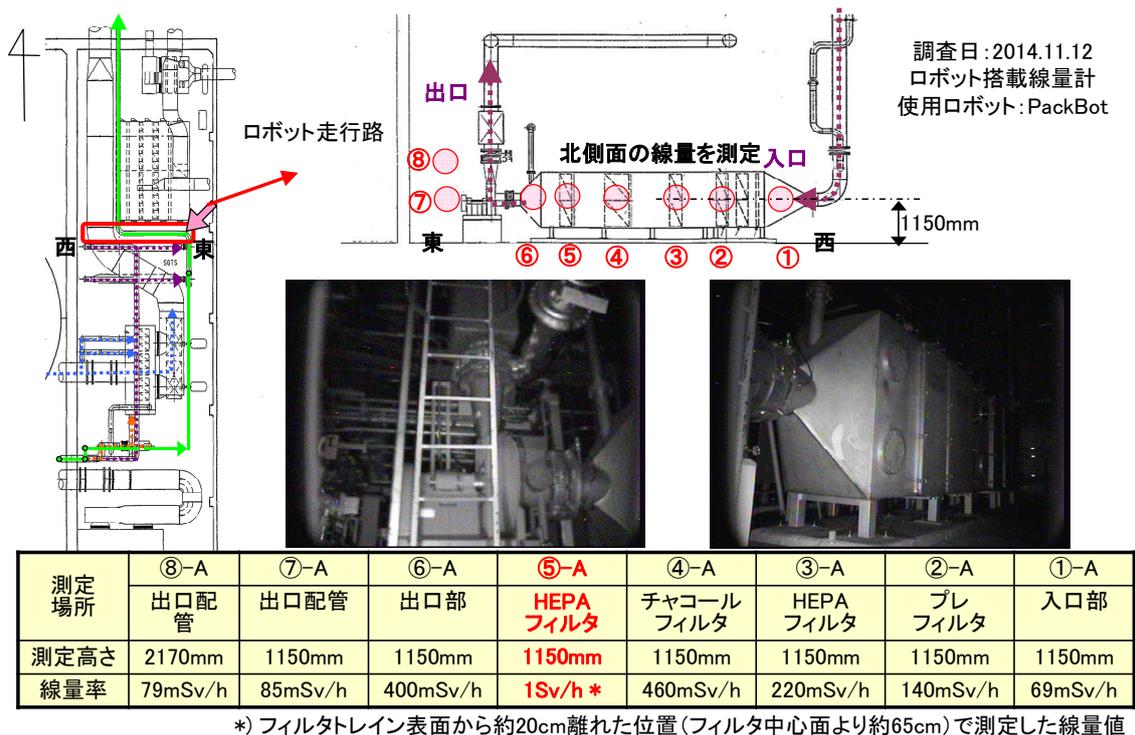
図 3-10 SGTS フィルタ（A）の線量率測定結果

図 3-10、3-11 にそれぞれ SGTS フィルタ（A）（B）周辺の線量測定結果を示す。（A）（B）ともに、最大約 1Sv/h の非常に高い線量率となっていることが確認された。また、その汚染の最大値は SGTS フィルタ出口側の HEPA フィルタで観測されている。通常、SGTS フィルタは入口に近いところから放射性物質を捕捉していくものであるため、この観測結果は、放射性物質を含む気体が SGTS フィルタを逆流したことを示唆している。図 3-8 から明らかなように、SGTS フィルタを逆流する経路は、2 号機のベントラインから逆流する経路と 1 号機のベントラインから逆流する経路（3 号機から 4 号機へと水素が逆流したのと同じ状況）の 2 つが考えられる。

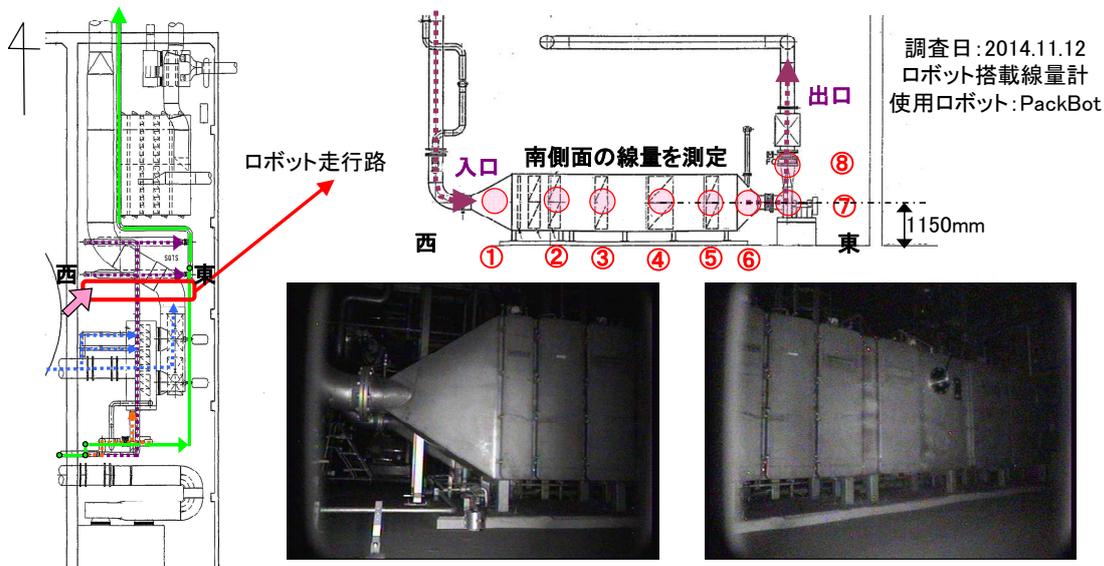
図 3-11 SGTS フィルタ (B) の線量率測定結果

測定場所	①-B	②-B	③-B	④-B	⑤-B	⑥-B	⑦-B	⑧-B
	入口部	プレフィルタ	HEPAフィルタ	チャコールフィルタ	HEPAフィルタ	出口部	出口配管	出口配管
測定高さ	1150mm	1150mm	1150mm	1150mm	1150mm	1150mm	1150mm	2170mm
線量率	15mSv/h	29mSv/h	44mSv/h	160mSv/h	850mSv/h *	500mSv/h	210mSv/h	120mSv/h

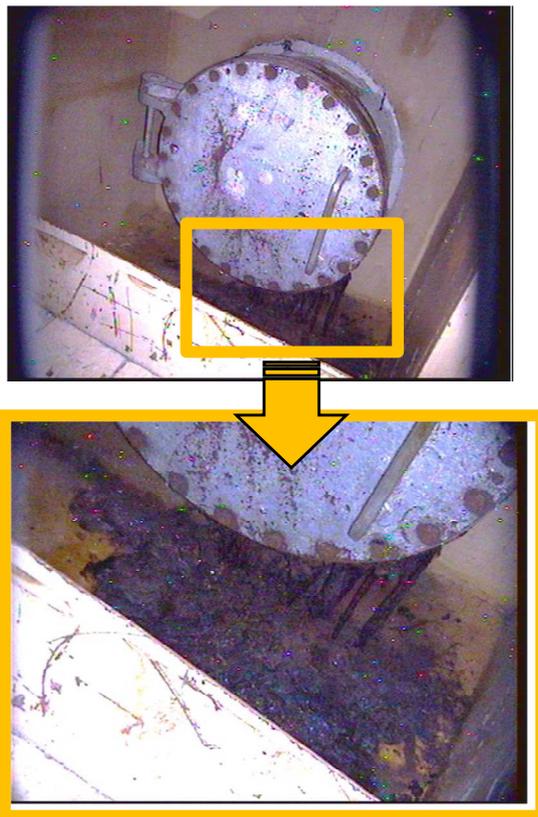
図 3-13 ペネトレーションフランジ部の溶融物の写真[20]

格納容器・ペデスタルの内部調査に先立ち、アクセス経路として選定している X-6 ペネトレーション部 (図 3-12 建屋配置図参照) の前に設置している遮蔽用ブロックおよび鉄板の撤去作業を行った(平成 27 年 6 月 11 日～10 月 1 日)。撤去作業時にペネトレーション部の調査を行ったところ、ペネトレーションフランジ部と床面に何らかの溶融物と 1000mSv/h を超える高い線量が確認された。

確認された溶融物の写真を図 3-13 に示す。溶融物はペネトレーションのフランジ部から垂れ下がり、床面に広がって存在している。溶融物は、ペネトレーション内部に保管されていた CRD 交換機用のケーブル被覆材か、ペネトレーションフランジシール用の O リングと推定している。床面の溶融物のはぎ取りを実施したところ、溶融物は固化しており、ヘラ等で容易にはぎ取れることが確認された。

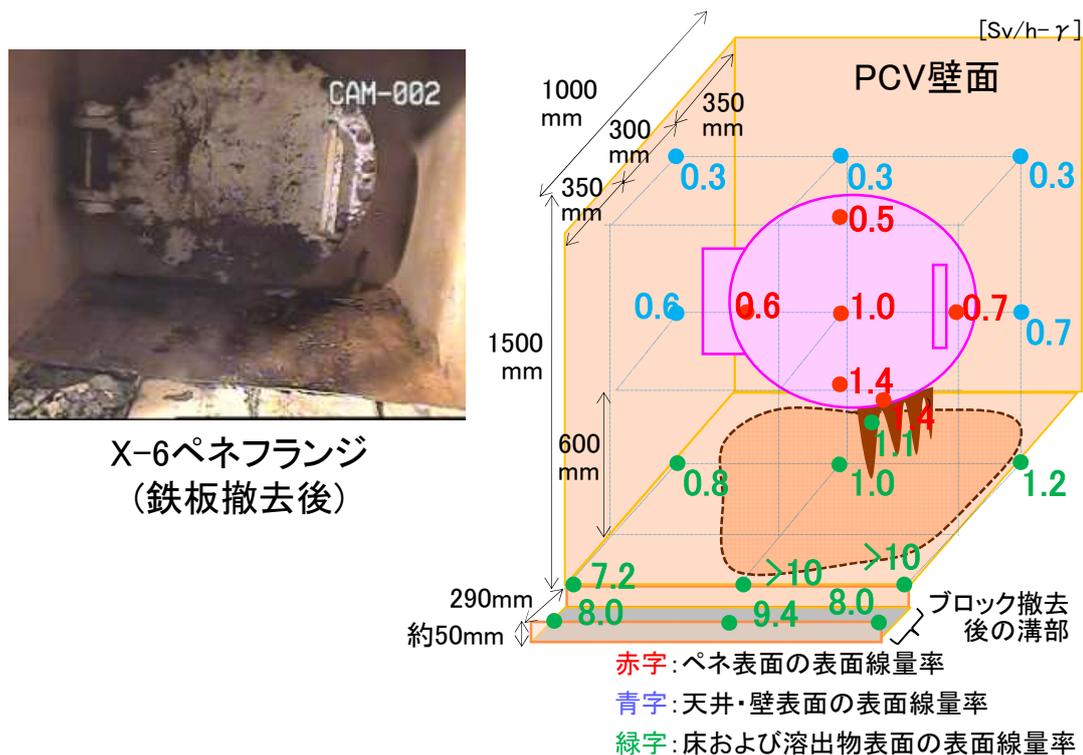
図 3-14 表面線量率測定結果^[21]

表面線量率測定結果を図 3-14 に示す。表面線量率は、天井<中央<床面の順で大きくなる傾向があり、特にブロック撤去後の溝部で高い線量が確認された。汚染は溶融物付近から溝に向かって形成されていると考えている。X-6 ペネトレーション部と壁面の表面線量率の差を X-6 ペネトレーション内部からの線量寄与と仮定すると、X-6 ペネトレーション内部からの寄与は最大 1Svh 程度と推定している。

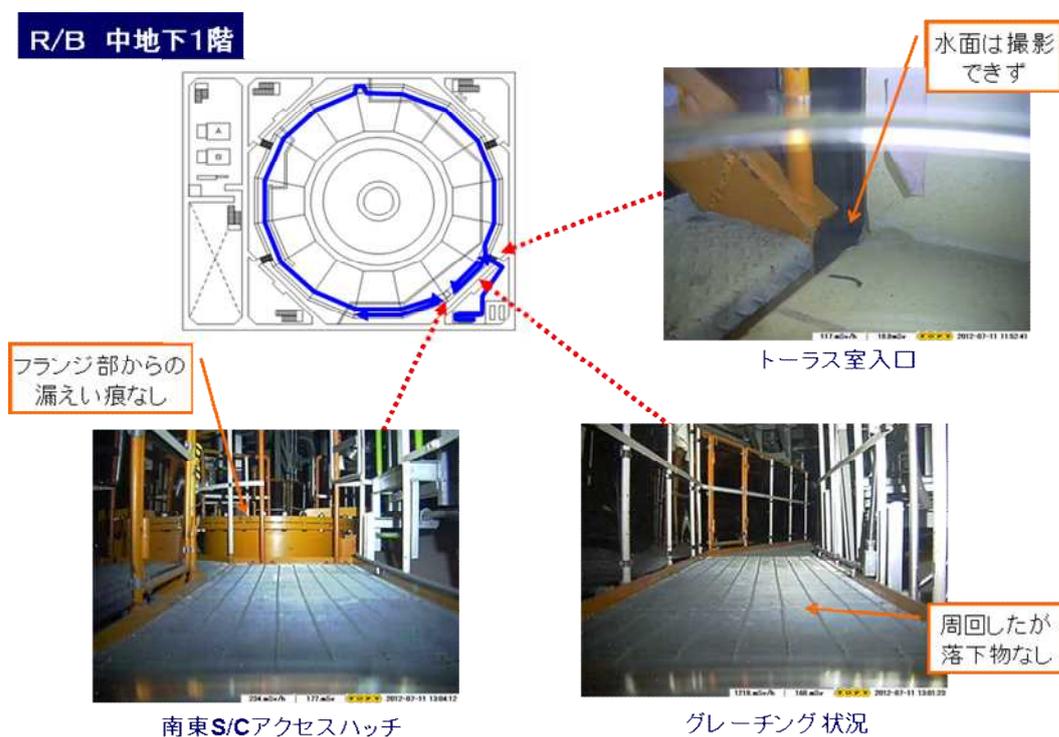
図4-1 3号機トーラス室内カメラ映像(抜粋)

S/Cの液相漏えい箇所については特定されていないが、カメラ映像によると、S/Cのマンホールのフランジ等からの漏水はないことが確認された(図4-1)。

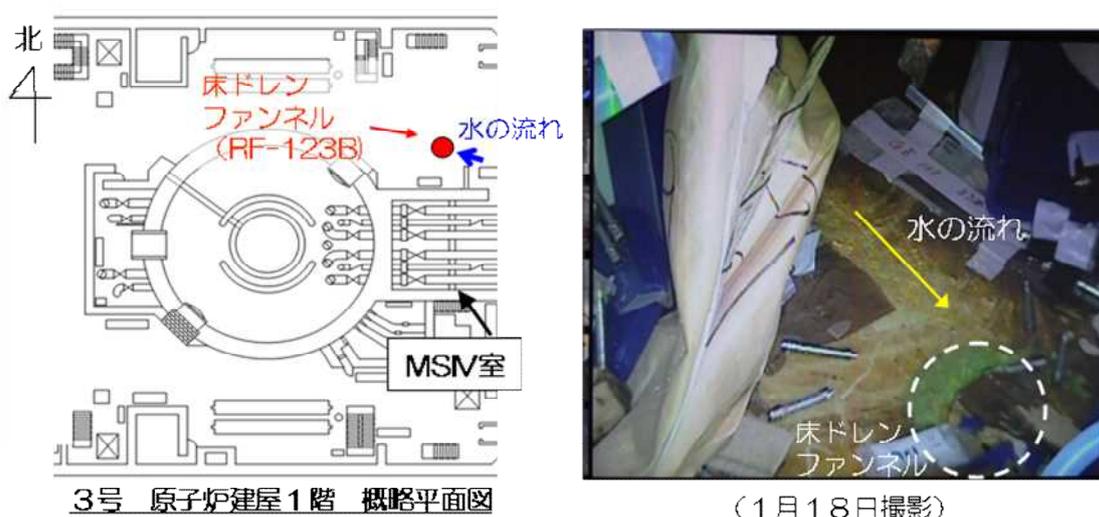
図4-2 3号機 MSIV 室扉付近からの漏水の確認

平成26年1月に、3号機原子炉建屋瓦礫撤去用ロボットのカメラ画像を確認していたところ、原子炉建屋1階北東エリアの主蒸気隔離弁（MSIV）室の扉付近から、その近傍に設置されている床ドレンファンネルに向かって水が流れていることを確認した（図4-2）。^[24]

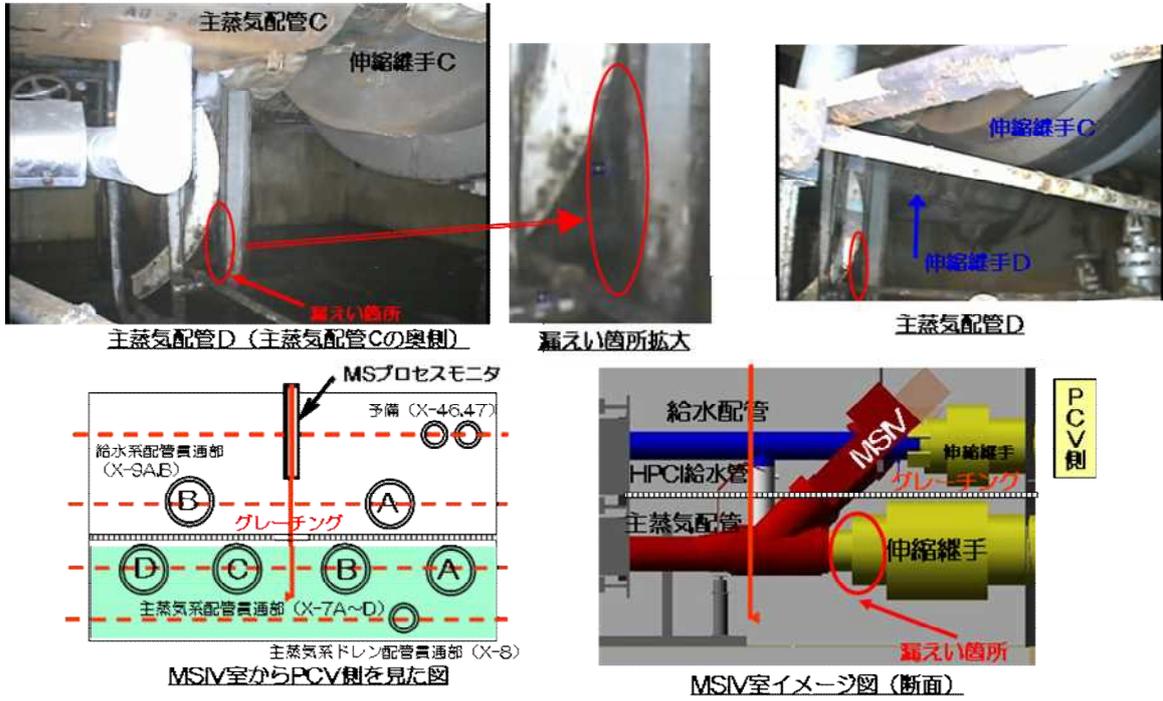
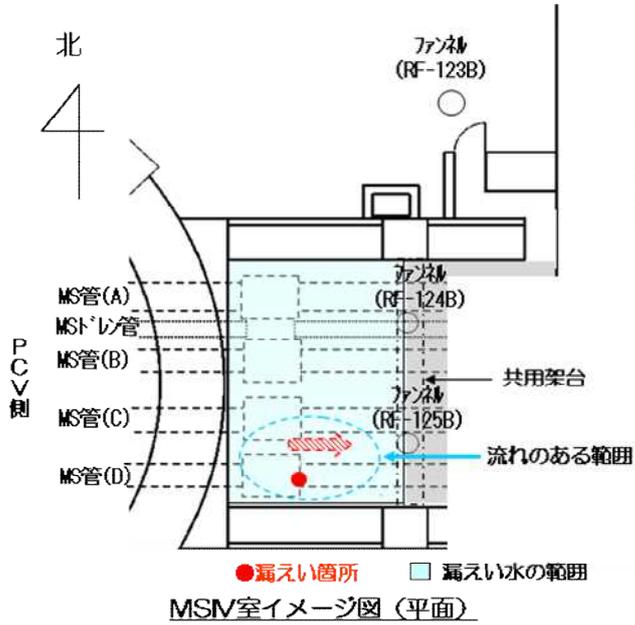
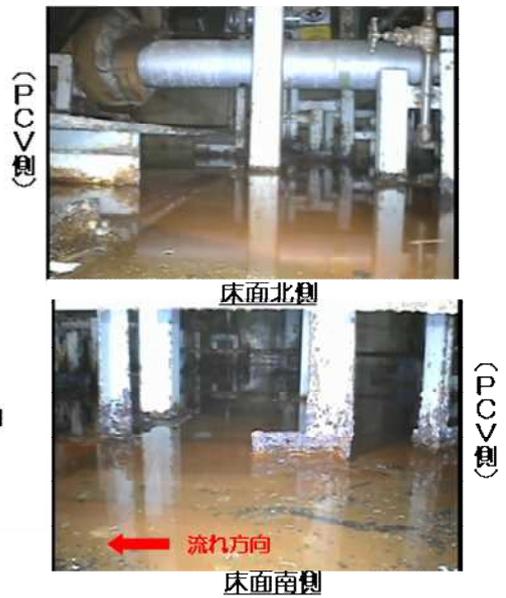
図 4-3 3号機 MSIV 室内主蒸気配管 D からの漏水の確認

既設の S/C 圧力計の測定値を水頭圧に換算することで求めた格納容器内水位はおよそ OP.12m（原子炉建屋1階から2m程度上）で、主蒸気配管の格納容器貫通部と同程度の高さであり、流水の発生源として MSIV 室内の格納容器貫通部からの液相漏えいの可能性が推定される。そこで、平成26年4、5月に、MSIV 室内の流水箇所の特定のため、上階に位置する原子炉建屋2階空調機室から装置を挿入し、室内のカメラ撮影及び線量測定を実施したところ、主蒸気配管 D の伸縮継手周辺からの漏えいを確認した。また、主蒸気配管 A、B、C、主蒸気系ドレン配管からの漏えいは確認されず、床面の水の流れの状況から判断しても、漏えい箇所は主蒸気配管 D のみと推定した（図4-3）。^[25]

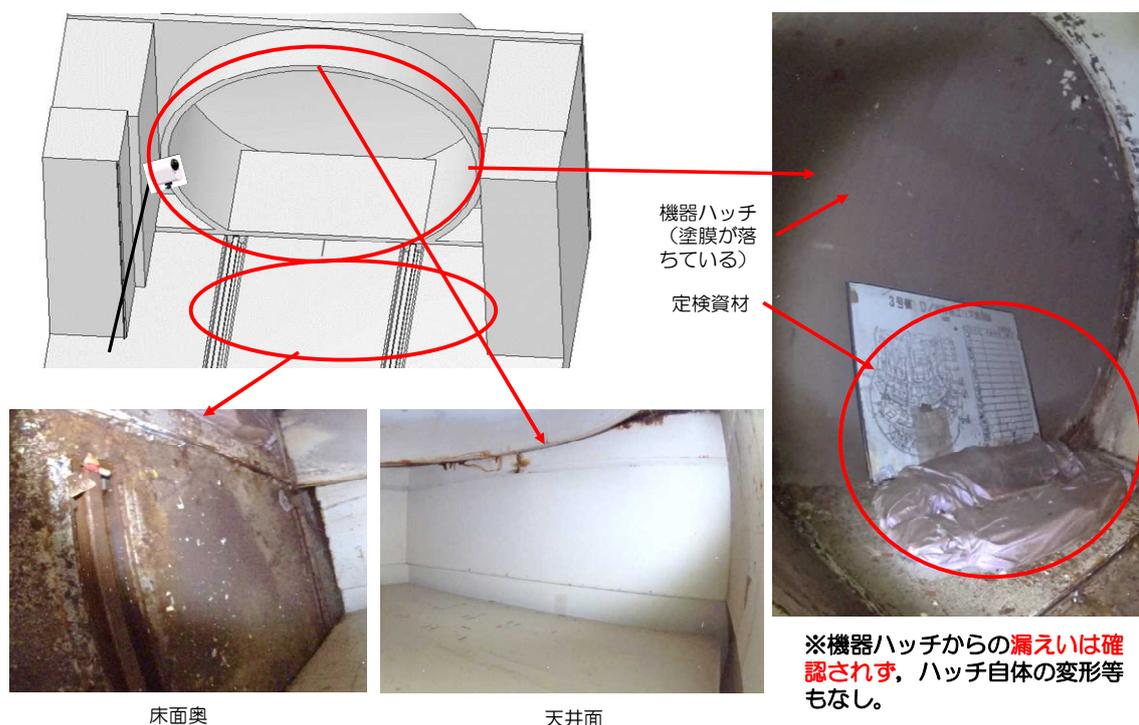
図 4-4 機器ハッチの写真^[26]

本調査にてシールドプラグの開口部から小型カメラを挿入し、機器ハッチの状況を確認した。図4-4撮影した機器ハッチの写真を示す。機器ハッチからの漏洩は確認されず、機器ハッチ自体の変形も確認されなかった。また、機器ハッチ前に保管されていた定期検査用の資材に損傷は確認されなかった。一方、機器ハッチの塗膜ははがれ落ちており、機器ハッチ前には塗膜片等の堆積が確認された。

機器ハッチ前のシールドプラグが本来設置してある場所では、上部より雨水または結露水と思われる水の滴下があり、床面は湿っているような状態であった。また、シールドプラグ移動用レールの溝には水たまりが確認された。

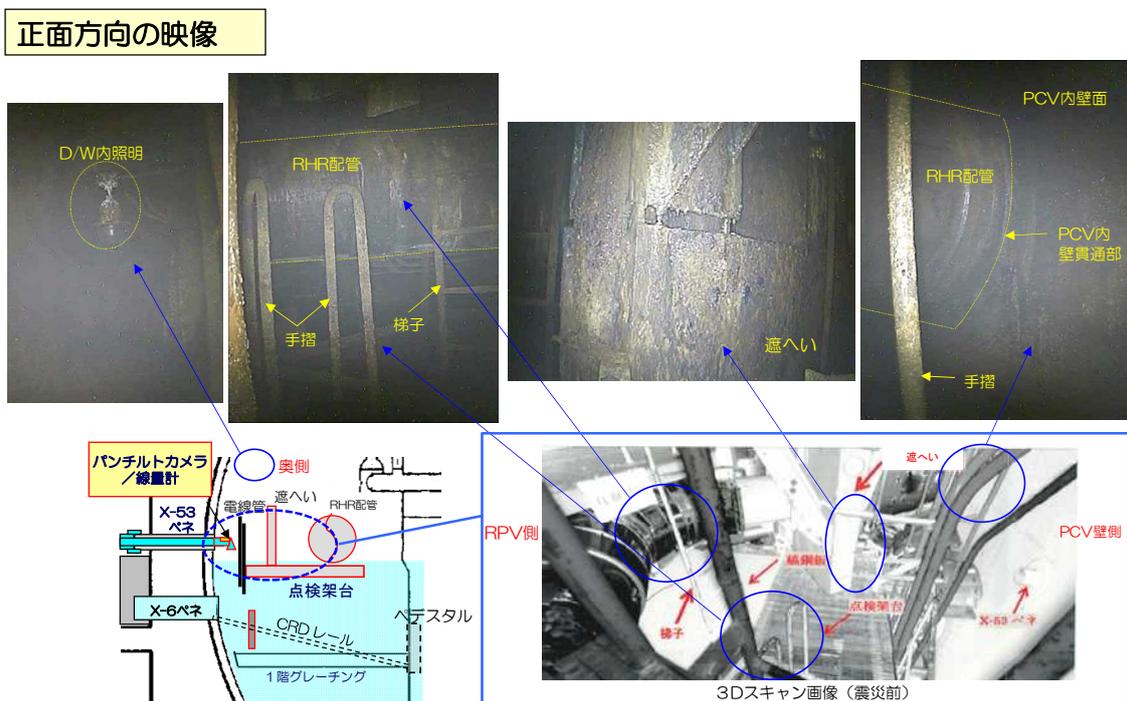
図4-5 X-53ペネトレーションから正面方向を撮影した映像^[27]

図4-5にX-53ペネトレーションから正面を映した画像を示す。配管や梯子等の構造物が映っているが、損傷は見られないことがわかる。その他水中の映像も含め、今回カメラで撮影した範囲では、格納容器内に損傷は見られなかった。

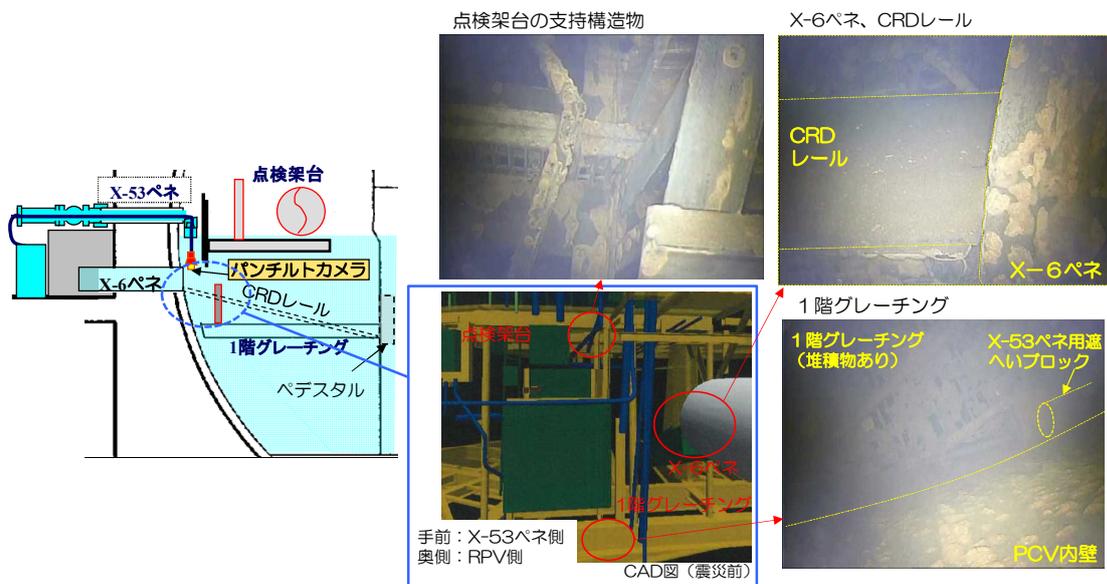
図 4-6 格納容器内滞留水中を撮影した映像[28]

X-53ペネトレーションから滞留水中にパンチルトカメラを沈め、下方を映した画像を図4-6に示す。水中のグレーチングやCRD交換機用レール上には堆積物が確認された。
