## 溶融燃料の炉心下部への移行挙動

本資料は、添付資料 2 における検討課題リスト「共通-6」に挙げられる溶融燃料の炉心下部への移行挙動について検討したものである。

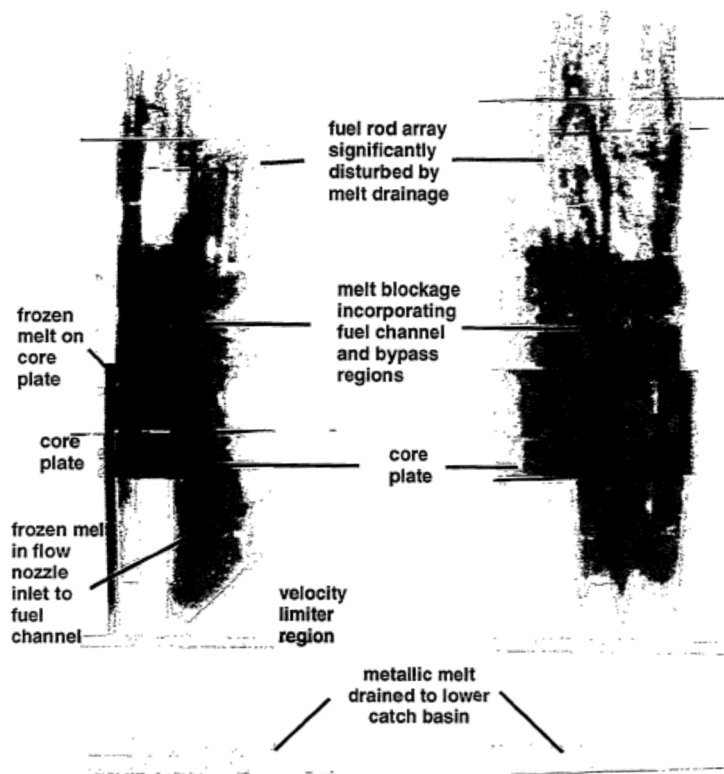
図 3.3 試験終了後の試験部の X 線投影図 [5]

図 3.3 に、試験終了後に試験部を X 線で撮影し、溶融物を写した結果を示す。構造物が存在する場合は黒く写ることとなるが、炉心上部の大部分が白く写っていることから、構造物はほとんど溶融し落下している。一方、炉心下部では黒く写っており、溶融物が固化していることがわかる。この溶融物の固化は、入口ノズル部と制御棒速度リミッタ上において多く確認された。また、この試験において炉心支持板は破損しなかった。

表 3.1 に試験後における溶融物の移行状況を示す。金属ワイヤーの溶融物とそれらが溶融させた燃料・構造物のうち、溶融物全体の約 81%が炉心支持板より下部に移行し、残りは炉心部に残存した。さらに炉心支持板より下部に移行した溶融物の移行位置として、燃料支持金具部から下部領域 (Catcher box 部) へ流出したものが約 33%、制御棒速度リミッタ上に 37%、残りの 11%は燃料支持

金具の入口オリフィス部に凝固した結果となった。炉心支持板上には溶融物全体の約 7%が堆積していた。

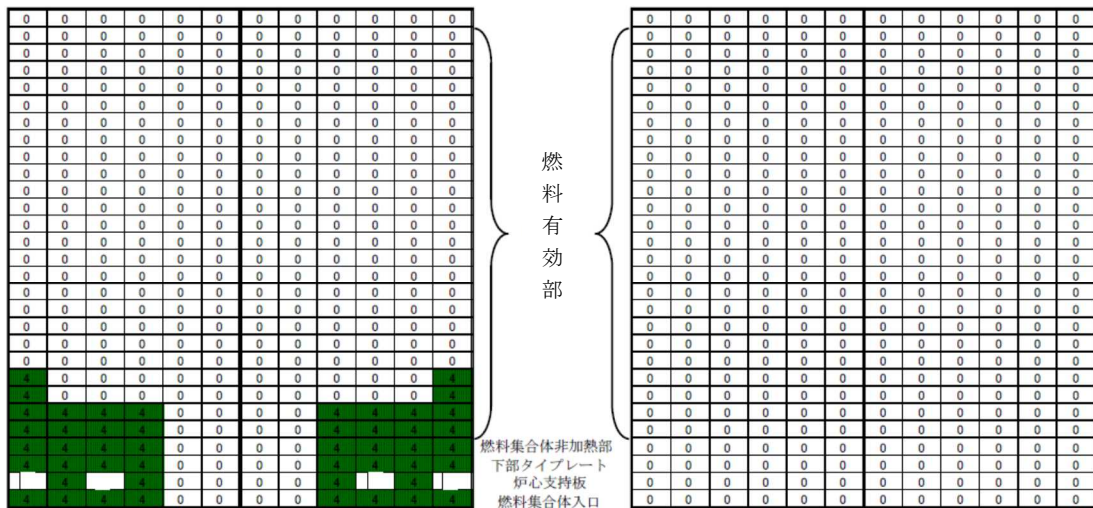
図 4.1 1 号機炉心損傷状態図

熔融プール形成後、シュラウド破損が発生している。さらに、炉心支持板中央部の破損により熔融燃料は炉心下部に移行している。その後、炉心外周部の残存熔融燃料は燃料支持金具入口オリフィスおよび制御棒速度リミッタ上の経路へと移行している。最終的に、全炉心支持板が崩落し、炉心部には熔融燃料は存在しない状態となっている。

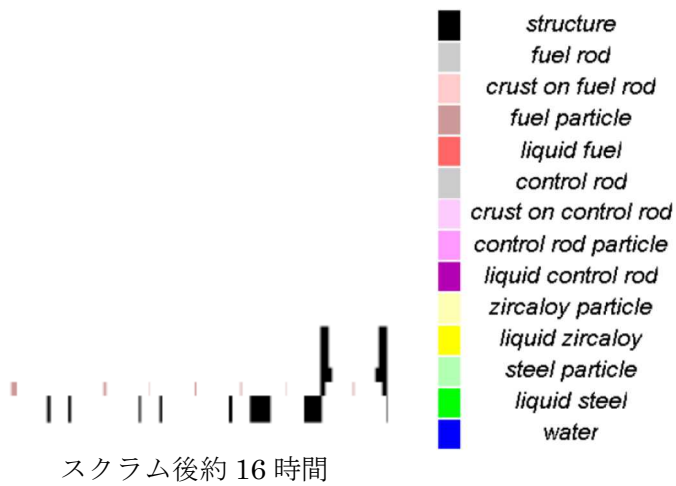
図 4.4 1 号機炉心損傷状態図 (体積率)

炉心支持板は溶融燃料の一部と接触することにより溶融破損し、炉心部の構造物が炉心下部へ落下している。一方、制御棒駆動機構配管に移行した溶融燃料も制御棒速度リミッタを溶融させている。最終的に炉心部には溶融燃料は存在しない状態となっている。シュラウドの下部が溶融した結果が得られている。

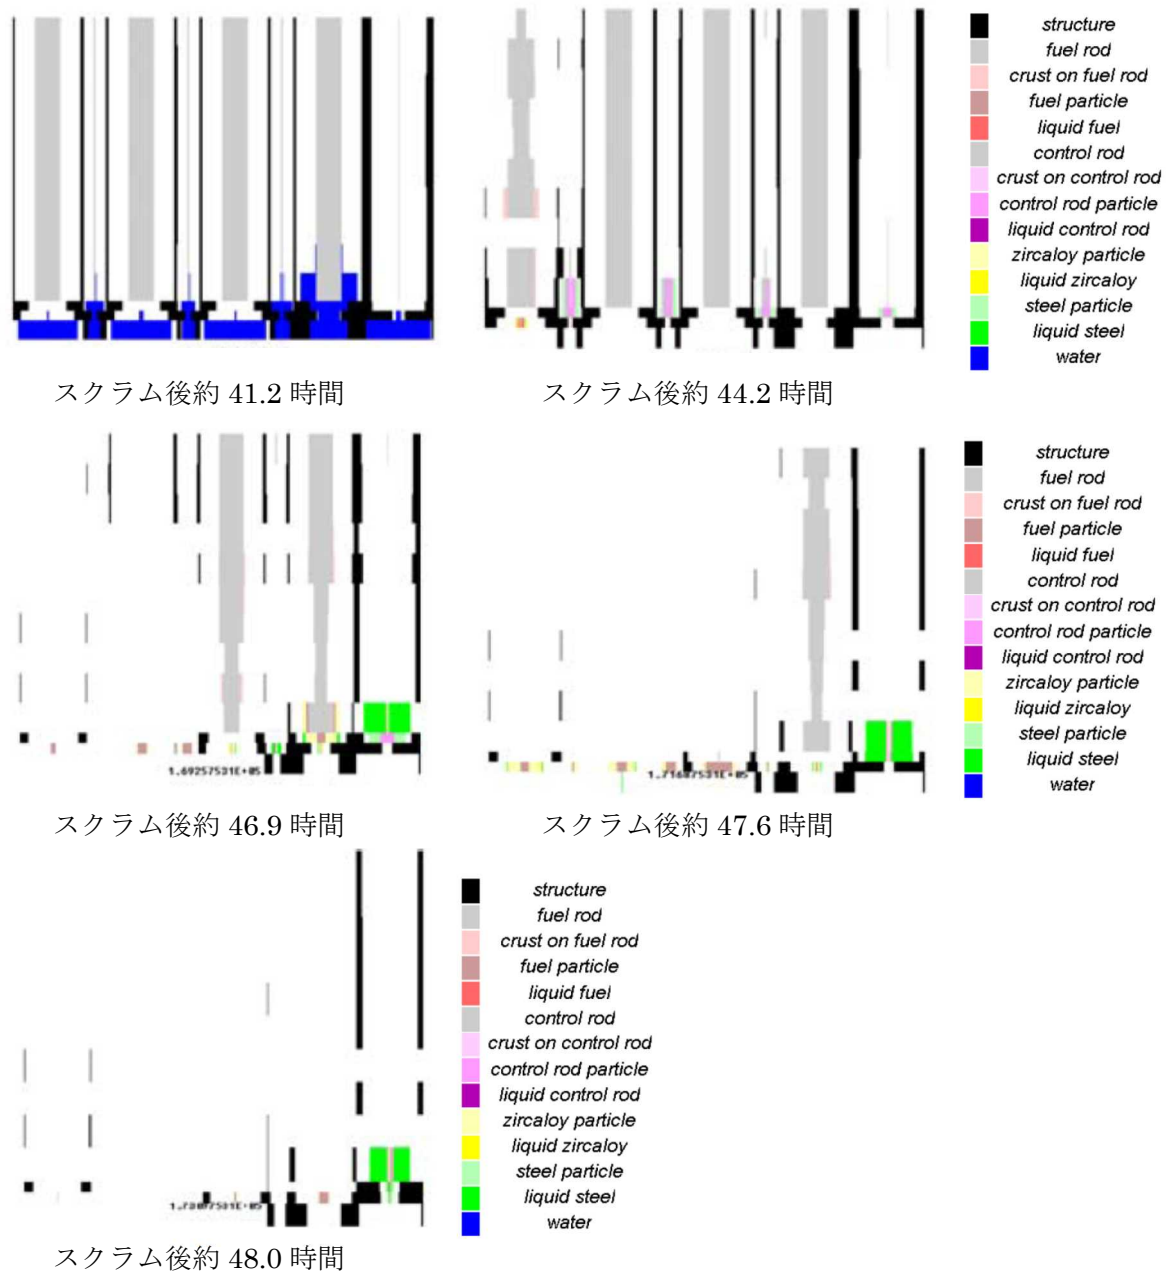
図 4.6 3号機炉心損傷状態図（体積率）

炉心支持板は熔融燃料の一部と接触することにより熔融破損し、炉心部の構造物が炉心下部へ落下している。一方、制御棒駆動機構配管に移行した熔融燃料も制御棒速度リミッタを熔融させている。最終的に炉心部には熔融燃料はほとんど存在しない状態となっている。シュラウドの下部が熔融した結果が得られている。
