2号機の圧力抑制室（S/C）の健全性に関する検討について

1. はじめに

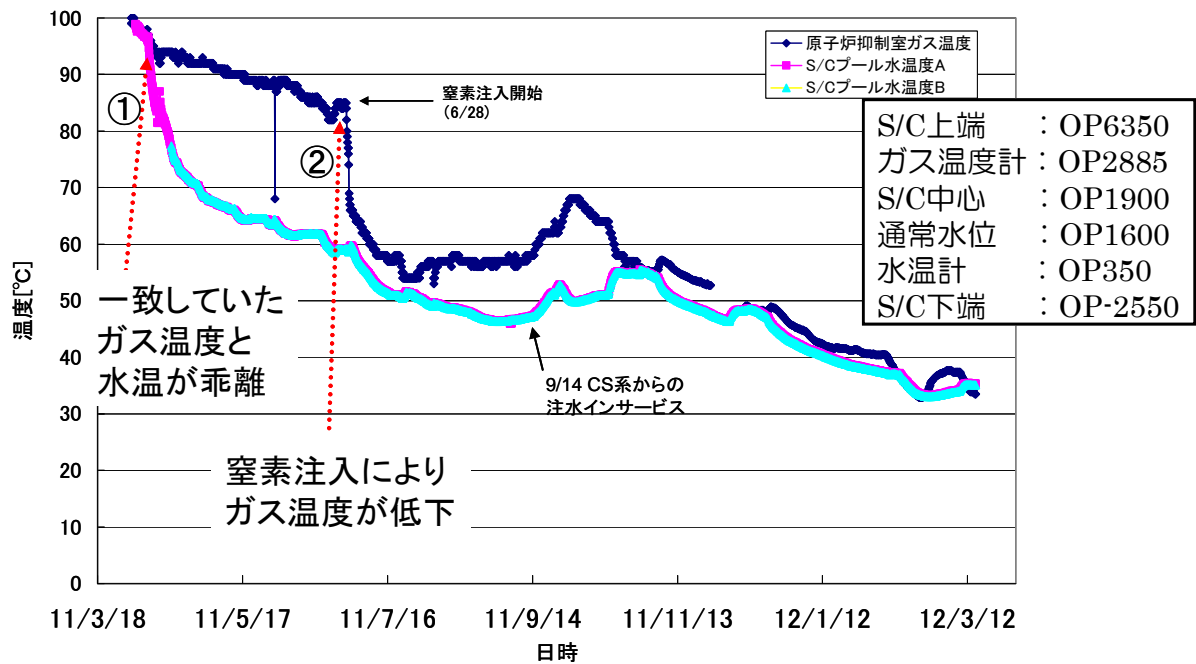
図2 2号機のS/C内の温度測定値

図2に2012年7月23,24日に原子力安全保安院主催で開催された、東京電力（株）福島第一原子力発電所事故に関する技術ワークショップにて報告された、「プラント状態把握のための各種アプローチについて」に使用した2号機のS/C内の温度測定値のグラフを示す。1号機、3号機と異なり、2号機においては、気相温度計（気体の温度を計るための設置）による比較的高い温度と液相温度計（液体の温度を測るために設置）による比較的低い温度が複雑に変化する、非常に特徴的なS/C内の温度変化

まず、②で示す6月下旬の時点で気相温度計に大きな減少が確認できる。この時期は6月28日から開始した窒素ガス注入の後に対応している。S/Cの内部には発熱源は無いため、S/Cの温度はD/Wから流入するエネルギーによって変化することとなる。2号機のS/Cでは、D/Wからの蒸気及び温水によるエネルギー流入によって温度が変化することになるが、窒素注入開始前はS/C壁面など比較的温度が低い位置で蒸気が凝縮することにより、D/WからS/Cへの蒸気の大きな流れが出来ていたものと考えられる。つまり、蒸気のみがD/Wから流れ込む状況の場合、凝縮により蒸気の体積が一気に小さくなると、その部分の圧力が低下し、圧力の高い場所(D/W)から流れ込みが発生するという効果が大きく働いていたものと考えられる。一方、窒素ガスを注入すると、蒸気と窒素の混合流がS/Cに流れ込むことになるが、蒸気はS/C内で凝縮しても、窒素は凝縮しないため、凝縮による体積変化が小さくなる。そのため、圧力低下も小さくなり、結果的にD/Wからの蒸気の流れ込みが少なくなる。S/Cの温度はD/Wからのエネルギー流入によって決まってくるため、温度が低下する。②はこのような蒸気流入量の減少によって発生した温度低下であると考えられる。

①で示す3月下旬以前の時点では、気相温度計と液相温度計がほぼ同じ温度となっている。2.1.1で検討したように、水温と気体の温度は異なる挙動となるはずであるため、この場合は、気相温度計、液相温度計ともに両者ともに水温もしくは気体の温度を測っていたものと考えられる。液相温度計の変化が急激であるため、温度変化の連続性から考えると、図4に示すとおり、3月下旬までは気相温度計、液相温度計がともに水面よりも高い位置にあった可能性が高い。このときの水面は、通常水位に比較して相当低い位置であることから、事故前にS/C内にあった水の相当量が、事故発生後に注水された水も含めて、外部に流出したことを示唆している。事故後に線量の高い汚染水がタービン建屋内等で確認されているが、その一部はこの2号機S/C内か

すなわち、S/C 水位は3月下旬頃から上昇し、当該時点で液相温度計を水没させる程度まで上昇したものと考えられる。

9月14日に開始された炉心スプレイ系（CS系）を用いた原子炉注水が開始された後、S/C 内に温度上昇が見られる。これは、CS系からの注水は原子炉圧力容器のシュラウドの内側に水を直接入れるものである。そのため、これまでに実施していた低圧注水系（LPCI）もしくは給水系（FDW）からの注水、これらはいずれもシュラウドの外側に水を注水するもの、とは異なる経路で水が流れ落ちることとなる。つまり、CS系からの注水開始により、これまで直接水がかけられなかったところにある燃料デブリが冷やされた事を意味する。その結果として過熱していた燃料デブリのエネルギーがCS系から注水された水に移行し、蒸気又は温水の形でS/Cに移行することで温度が上昇したものと考えられる。

また、10月以降の温度変化を見ると、いくつかの時期に気相温度計、液相温度計の測定温度が一致する現象が見られている。これは、前述したように、気相温度計、液相温度計が両方とも、水の中、もしくは、気体の中に入ったためと考えられる。

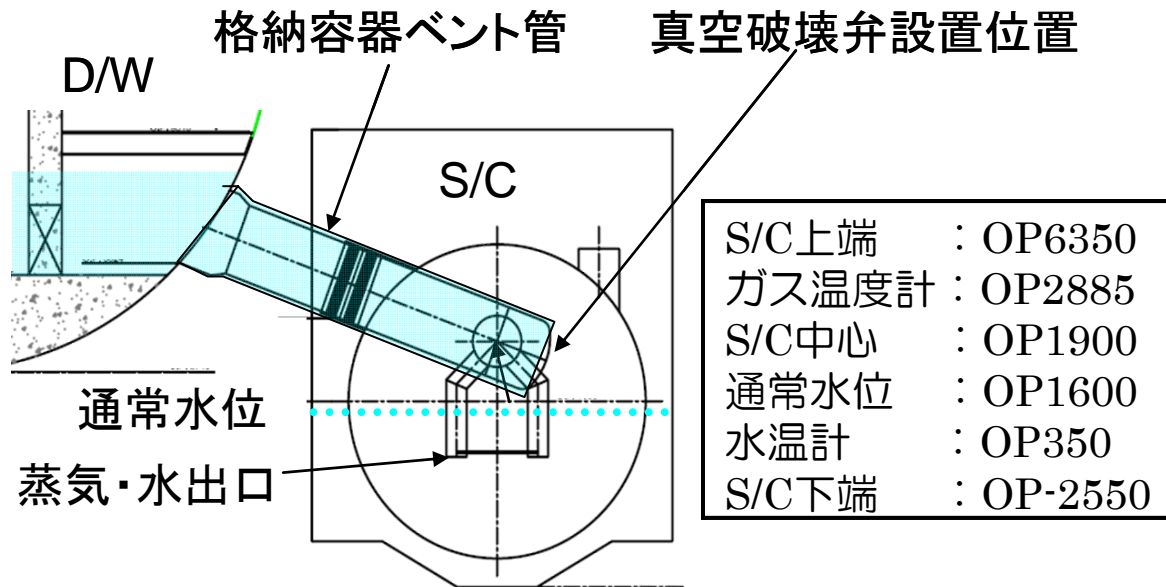
図3 D/W と S/C の接続状態 (D/W 水位が高い場合)

なお、図3にD/WとS/Cの接続の状態とD/W水位が高い場合の状況を仮定した図を示すが、D/W水位が高い場合には、D/WとS/Cを接続する格納容器ベント管の中に水位が形成されるため、蒸気が直接D/WからS/Cへ流入することはない。蒸気がD/WからS/Cへ直接流入するためには、D/W水位が低く、格納容器ベント管に水がこぼれ落ちるような状況である事が必要であるため、測定されたD/W内水位は、この状況を整合したものであり、また、圧力容器が破損して、注水した水が最終的に格納容器に落下するようになったかなり早い段階から、このような低いD/W内水位の状態となっていた可能性が高い。

2.1.1 にて議論したように、D/W 水位が高い場合には、S/C に直接蒸気が流れ込むことはないが、蒸気が直接流れ込む場合でも、設計上は図 3 に示すとおり、格納容器ベント管に接続された逆 U 字型の配管の先端 (OP325) からとなっている。現在の S/C 内の水位は図 1 に示すとおり気相温度計よりも高い位置にあるため、いずれの温度計も水温を計測している状況にあり、D/W 内の蒸気が直接 S/C に流れ込むことは

D/WからS/Cへの蒸気流入は、設計上、必ず一度水中を通る事になっている。これは、Mark-I格納容器は圧力抑制型の格納容器と呼ばれているように、D/Wで異常な蒸気発生があった場合、その蒸気をS/Cに導き、S/C内の水によって蒸気を凝縮させることで格納容器内の圧力上昇を抑制する設計となっているためである。しかし、D/W内の蒸気が凝縮してD/W圧力<S/C圧力となった場合、逆の経路では、気体をD/Wに戻すことは出来ない。そのため、S/Cの気体をD/Wに戻すための弁が設置されており、これが図3に示されている真空破壊弁と呼ばれる装置である。真空破壊弁は格納容器ベント管の先端に設置されており、通常気相部に存在する。真空破壊弁はS/CからD/Wのみの流れを前提としており、逆流しないような設計になっているが、これが破損していた場合には、常時D/WからS/Cへの蒸気の直接流入が起こりうる状態となる。

以上から、2号機のS/C温度の傾向から推定すると、2号機S/Cの真空破壊弁（合計で16個設置されている）のうち一つ以上の破損がある可能性があると考えられる。

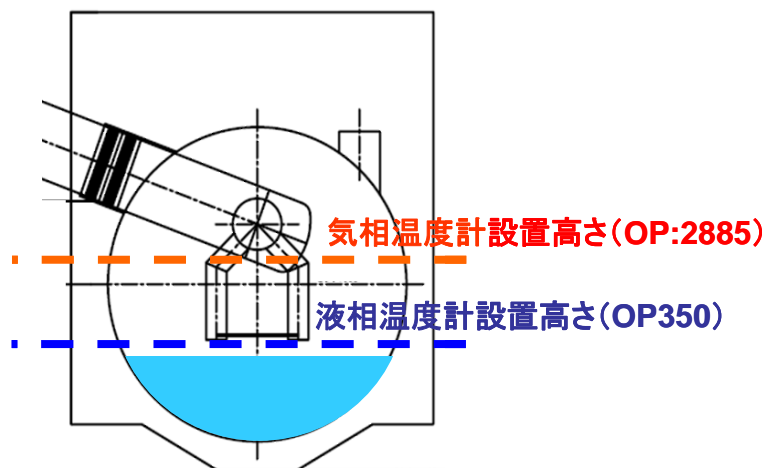
図4 3月下旬までの S/C 内水位推定図

一方、2011年3月下旬以降の状況は、液相温度計が水没し、気相温度計が気体中にあり、かつ、蒸気が直接D/WからS/Cへ流入している状況にあったものと考えられる。しかしながら、図4から明らかなように、液相温度計設置高さとの設置高さの差は非常に小さく、水位が上昇し液相温度計が水没した場合には、ほぼ同時に蒸気のS/Cへの直接流出出口が失われるような位置関係にある。ただし、測定データからは、明らかにS/Cへの直接漏えいが継続している状況と考えられる。そのため、設計上の蒸気流出出口との異なる場所から蒸気がS/Cに流れ込んでいた可能性があると考えられる。
