## 炉心損傷後の SRV の動作について

この資料では、2号機の SRV の作動状況について検討した結果を示す。

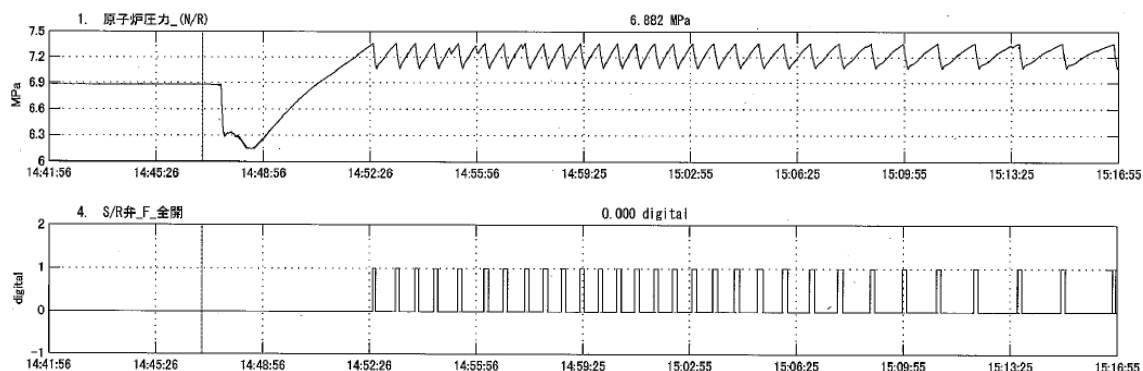
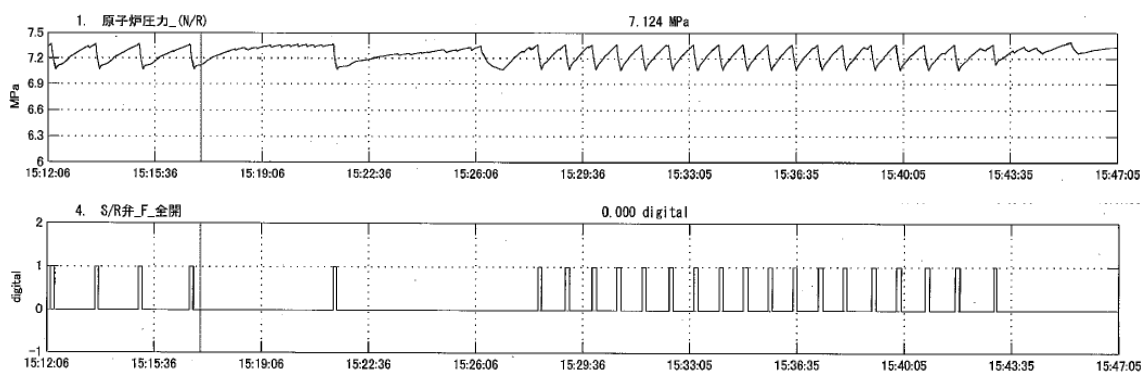
図1 原子炉圧力とSRV (F弁) 動作の記録 (過渡現象記録装置)  
(14時41分56秒～15時16分55秒)

図1, 2が示すとおり、地震後～津波が到達する前については、SRV (F弁) の逃がし弁機能が働き、原子炉圧力が制御されている。なお、津波が到達し電源を喪失する前は、SRVの駆動には計装用圧縮空気系 (IA) が使用されている。

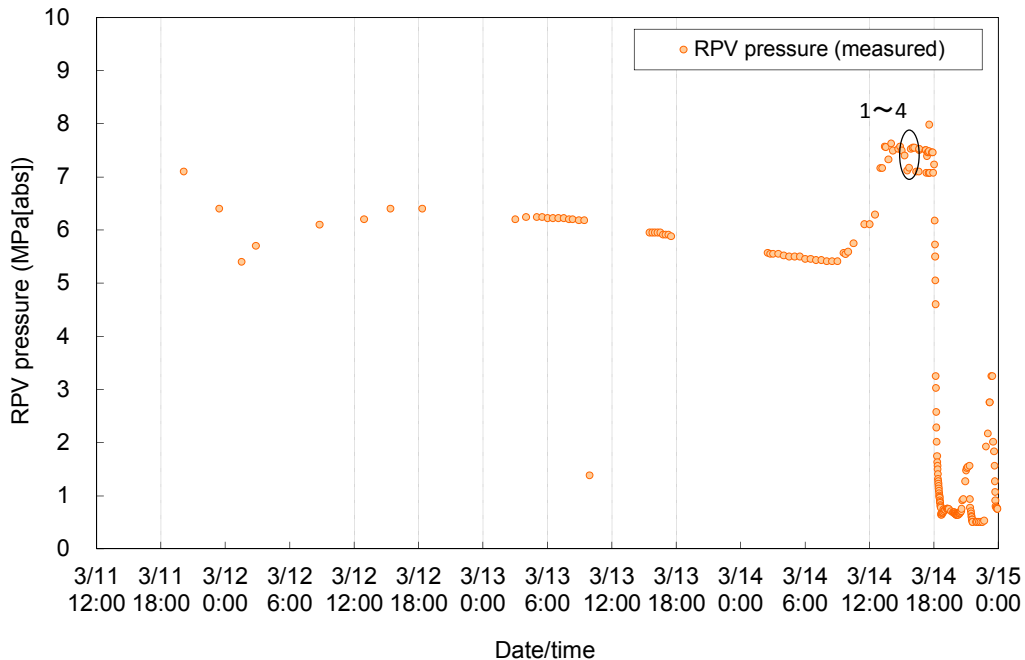
図 3 2号機 原子炉圧力の変化 (3/11 12:00~3/15 0:00)

図3に示すように、原子炉圧力の計測を開始した3月11日20時07分以降、データ点数は少ないものの原子炉圧力はSRVの設定値以下で推移している。これは、津波が到達し全交流電源を喪失する直前に起動した原子炉隔離時冷却系(RCIC)の継続運転により、原子炉圧力が通常運転時より低い圧力で安定して推移したものと考えられる。(添付資料2-1参照)

したがって、RCICの機能が低下したと考えられる3月14日9時以降に原子炉圧力が上昇するまで、津波到達の直後を除けば原子炉圧力はSRVが作動する水準ではなかった。

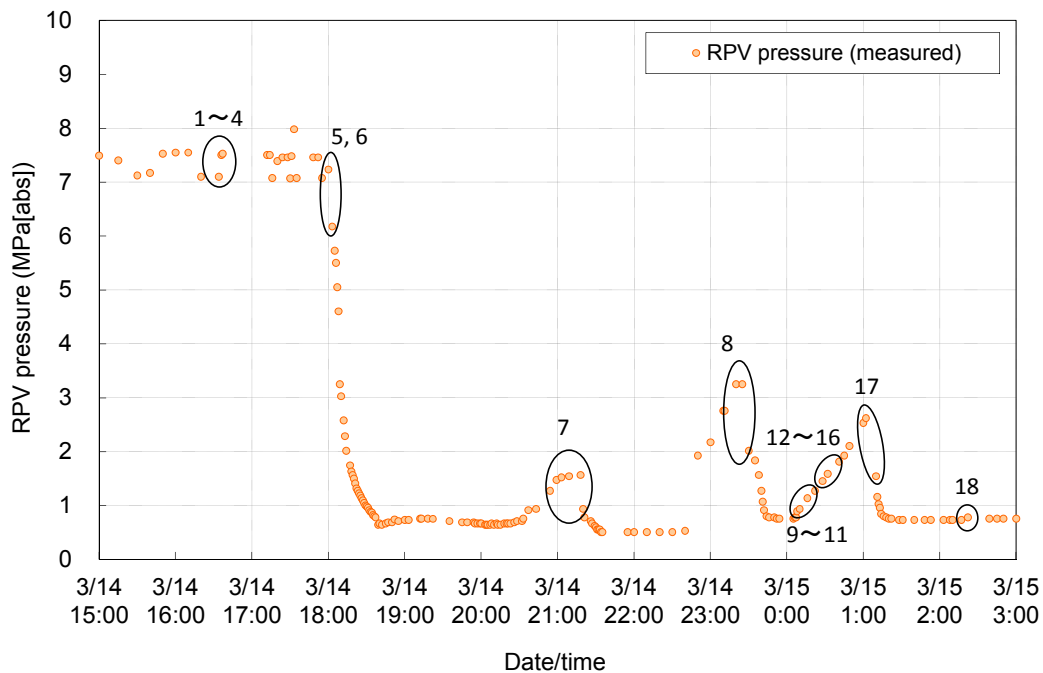
図4 2号機 原子炉圧力の変化 (3/14 12:00~3/15 3:00)

表 2 および図 4 に示す通り、SRV の A 弁、B 弁、C 弁、G 弁 (操作 1~4) について、3 月 14 日 16 時 34 分から各制御盤にバッテリーをつなぎ強制開操作を実施したものの、原子炉圧力の低下はみられず弁は開とならなかったと考えられる。

バッテリーの配線を一度全て外し再構築した後、18 時 02 分に電源の供給範囲を狭め、電磁弁のみに電源供給することで弁を開くことができた (E 弁)。ただし、十分に圧力が下がらなかったことから、F 弁、D 弁 (操作 5, 6) の電磁弁に直接電源供給し、減圧に成功した。

20 時 30 分過ぎから原子炉圧力は再び上昇しており、SRV を 2 弁 (A 弁と B 弁 : 操作 7) 操作させたところ 21 時 20 分に原子炉圧力の低下が確認された。

22 時 40 分過ぎから原子炉圧力は再び上昇しており、減圧のため SRV を開操作したところ、23 時 30 分に原子炉圧力の低下が確認された (操作対象弁は不明)

15 日 0 時を過ぎたころから原子炉圧力は再び上昇しており、C 弁、G 弁、E 弁 (操作 9~11) の逃がし機能、A 弁、B 弁、E 弁、G 弁、H 弁 (操作 12~16) の ADS 機能を励磁するも、原子炉圧力の低下は確認されなかった。ただし、C 弁 (操作 17) の ADS 機能を励磁したところ、1 時 10 分に原子炉圧力の低下が確認された。

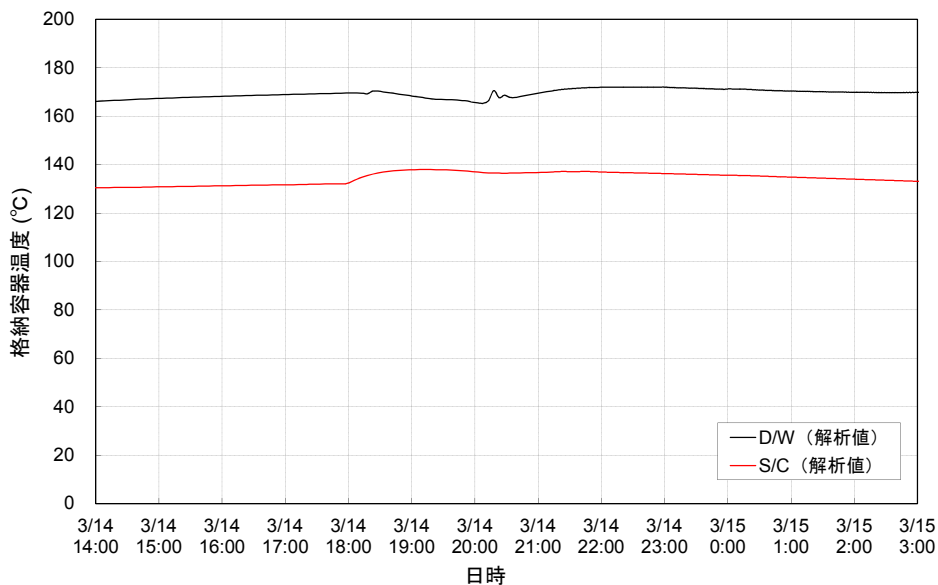
図5 2号機 格納容器温度変化 (MAAP5.01)

事故時の格納容器温度について、実測のデータは得られていない。図 5 に示す MAAP5.01 の解析結果では、SRV を操作している期間において 170℃ 程度との結果が得られている（添付資料 3）。ただし、MAAP 解析の結果は、格納容器を 1 ノードとして扱った場合の計算結果でもあり、実機では局所的にそれ以上の温度となっていた可能性も十分に考えられる。SRV の非常運転時の設計温度は 171℃であり、SRV を操作させた時間帯において、SRV 周辺の温度が、設計温度を超過していた可能性は考えられる。

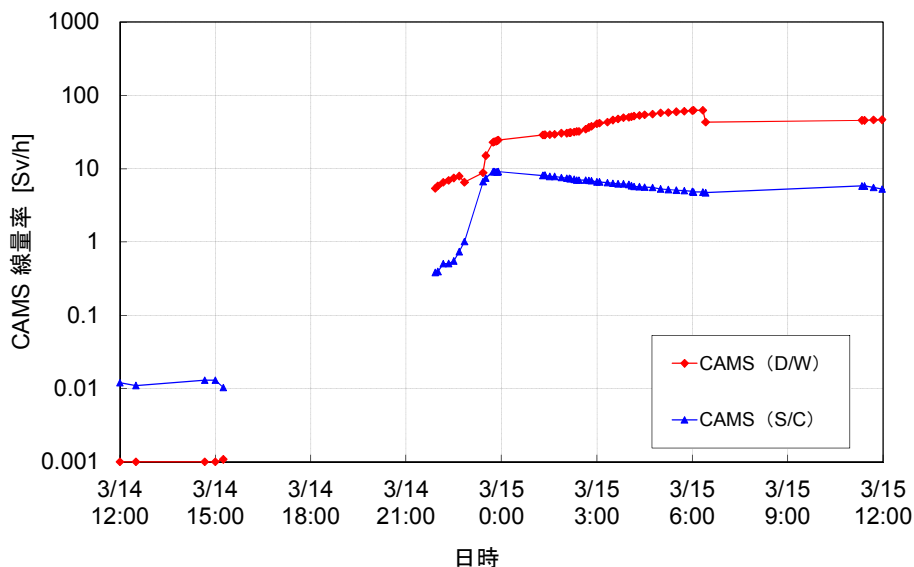
図6 2号機 CAMS 測定値

放射線について、一般的に有機物（例えば、N<sub>2</sub> ガスの供給系統の電磁弁シール部で使用されているフッ素系パッキンや、SRV シリンダおよびピストンに使用されているグリスなど）はその影響を受ける可能性がある。図 6 に示す CAMS の測定データによると、14 日 21 時過ぎからは燃料が損傷した影響から D/W の線量が上昇しており、線量上昇が SRV の作動に影響を及ぼした可能性は考えられる。

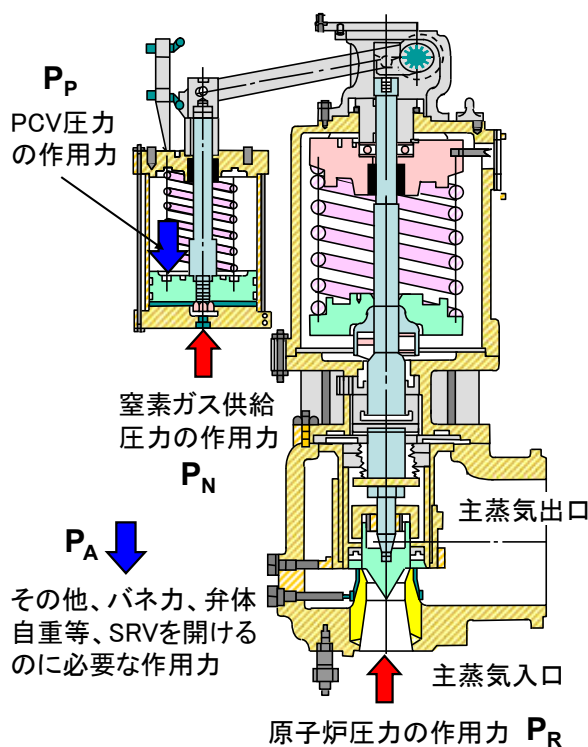
図 7 SRV 断面図

SRV が開くためには各部品の健全性とは別に、SRV を開ける側の力として作用する N<sub>2</sub> ガス供給圧力および原子炉圧力と、SRV を閉じる側の力として作用する格納容器圧力（背圧）のバランスについて考慮する必要がある。図 7 に SRV に作用する力の概要図を示す。

SRV が開くためには、「 $P_R + P_N > P_P + P_A$ 」である必要がある。

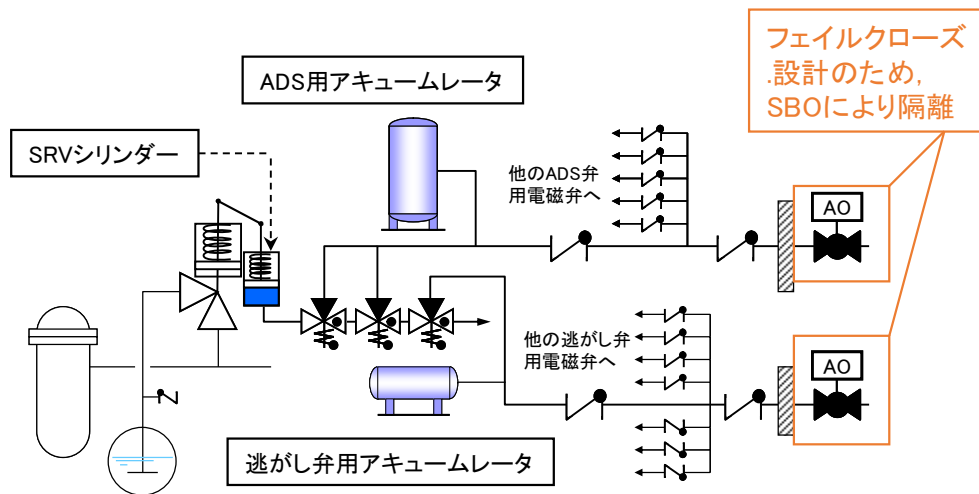
図 8 SRV への N<sub>2</sub> ガス供給にかかる系統概要図

なお、N<sub>2</sub> ガス供給圧力について、2 号機は事故後、全交流電源喪失状態となり格納容器外部から N<sub>2</sub> ガスを供給する系統が隔離されたため、SRV は、各アキュムレータ内の N<sub>2</sub> ガスによる P<sub>N</sub> で駆動されることとなった。図 8 にアキュムレータから SRV に N<sub>2</sub> ガスを供給する系統の概要図を示す。

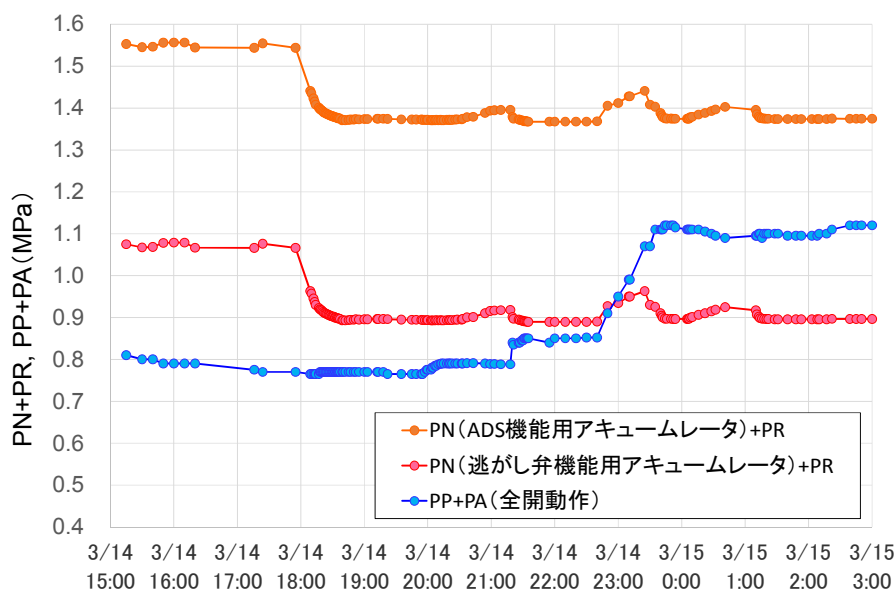
図9 力学的要因の評価結果

図 9 に力学的要因の評価結果を示す。図の青線が  $P_P+P_A$  (閉じる側の力)、橙線および赤線が  $P_N+P_R$  (開ける側の力) を示すが、橙線は ADS 機能用アキュムレータを使用した場合の開ける側の力、赤線は逃がし弁機能用アキュムレータを使用した場合の開ける側の力を示す。なおこの評価は、設計上の主蒸気逃がし安全弁の作動状態として、100%開度で開ける場合を評価した内容であることに留意する必要がある。

- ・ 逃がし弁機能を作動させた場合、格納容器圧力が上昇した影響から、14 日 23 時頃以降は、設計上 SRV が作動できない領域であったこと。
- ・ ADS 機能については、設計上着目している期間全体にわたって作動できたこと。

なお、上述の評価は、以下の仮定を用いている。したがって、①～④の観点で、不確かさを含むこととなる。

- ①SRVの開度：全開を仮定
- ②PCV温度：着目している期間にわたって170℃一定
- ③アキュムレータからのN<sub>2</sub>ガスの供給圧力：設計上の最大値
- ④SRVにN<sub>2</sub>ガスを供給する系統からのリーク：無

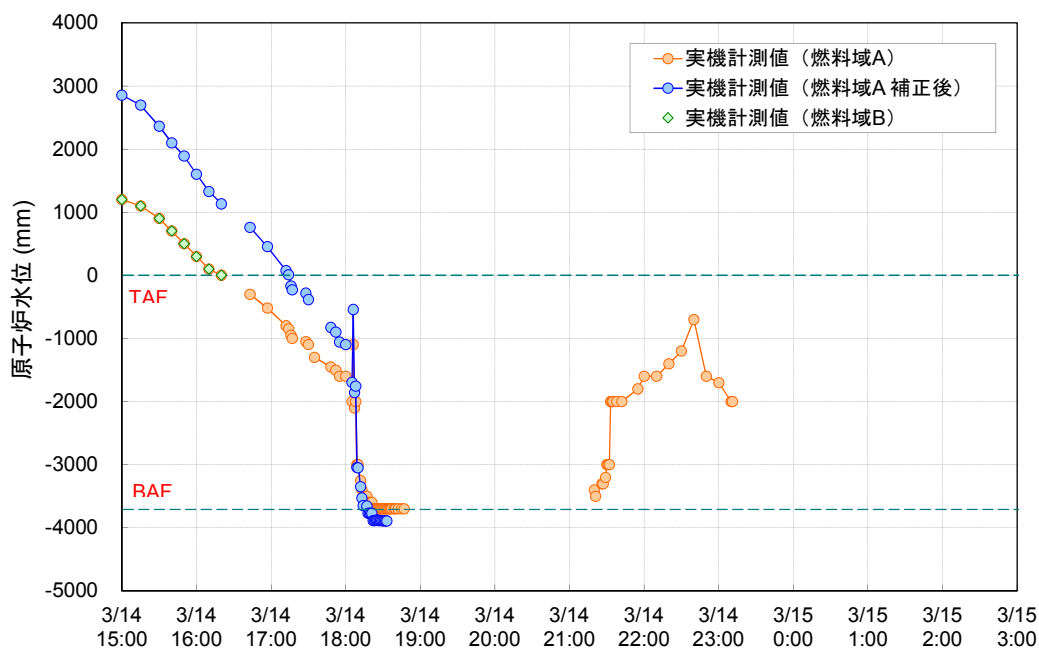
図 10 原子炉水位変化

操作1～4および操作5,6(減圧前)の時間帯は、原子炉圧力がSRVの逃がし弁機能または安全弁機能により制御されている状況である。実測の水位がTAFに到達したのは14日の17時過ぎ、BAFに到達したのは18時過ぎである(図10)。18時02分頃の減圧の際に、D/W圧力はほぼ一定値を示しており、SRV経路で排気された蒸気は、S/Cで凝縮されていたと考えられる(図11)。

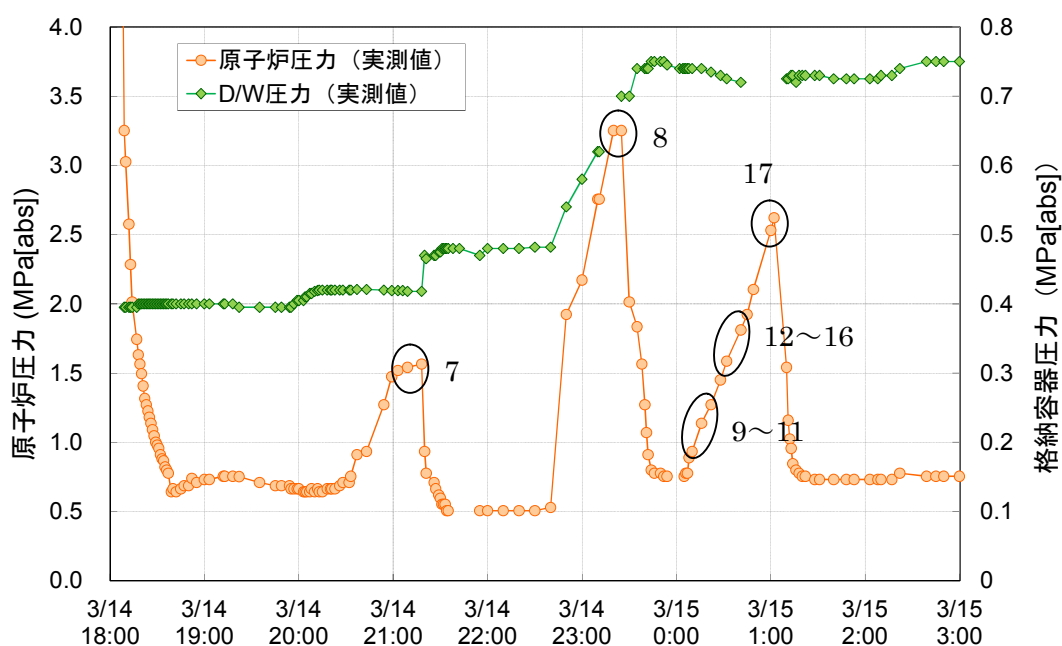
図 11 原子炉圧力と格納容器圧力変化

操作 5, 6 で操作した弁が閉じたタイミングについては特定できないものの、14 日 20 時頃に開始した注水に伴い D/W 圧力が上昇していることから（図 11）、この頃までは開いていた可能性がある。

21 時 20 分頃に原子炉圧力の低下と同時に D/W 圧力の上昇（50 kPa 程度）が観測されている。D/W 圧力の上昇は、炉内で発生した蒸気および水素がちょうどこのタイミングで S/C に流入したことによるものと考えられる。つまり、20 時 15 分～21 時 20 分について、原子炉圧力が上昇していくにも関わらず D/W 圧力が上昇していないため、この頃までに 18 時 02 分頃に開操作した SRV（操作 5, 6 で開操作した E, F, D 弁）は閉じてしまっていて、21 時 20 分頃、操作 7 に伴い SRV が開いたと考えられる（添付資料 2-9）。

なお、操作 7 以降開状態を維持していたと考えられる SRV については、逃がし弁機能の作動であるため、操作 9～11 を実施した頃には、図 11 に示すように格納容器圧力が上昇傾向にあり力学的に開状態を維持できない状況となった可能性がある。

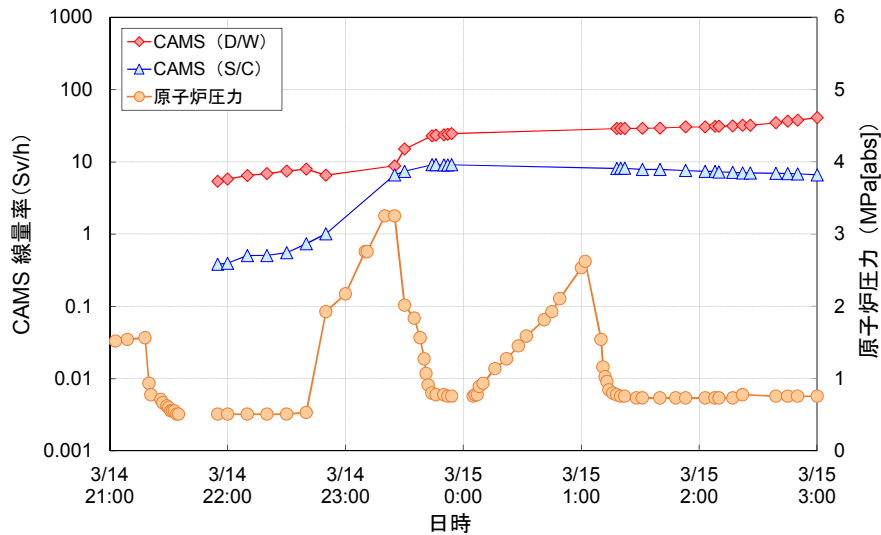
図 12 CAMS 測定値と原子炉圧力

図 11 より、原子炉圧力の上昇にあわせて格納容器圧力が上昇している。したがって、原子炉圧力容器から格納容器へ気体及びエネルギーの移行があったと考えられる。図 12 に示すように、CAMS の指示値は 14 日 21 時 55 分から D/W および S/C とともに上昇していたが、14 日 23 時 42 分以降 D/W 側の CAMS の指示値が上昇する一方、S/C 側の CAMS の指示値が停滞および低下している。これは、14 日 23 時 42 分以降、原子炉圧力容器から D/W へ気体の漏えい開始したことによる可能性が考えられる（添付資料 2-10）。したがって、14 日 22 時 40 分から原子炉圧力が上昇した際に D/W 圧力も上昇したことについては、ここまでは原子炉が健全な状態であり、原子炉圧力容器から D/W への気体の漏えいによる圧力上昇ではなく、操作 7 で開いた SRV（A または B 弁）が開状態を維持したまま、原子炉圧力容器内の蒸気および水素の発生量に伴い原子炉圧力が上昇し、SRV を通じて S/C に蒸気・水素が放出されることで、D/W 圧力が上昇していたと考えられる。なお、この時の SRV の開度は中間開を想定することで、当該圧力上昇を再現する解析結果を得ている（添付資料 2-9 参照）。SRV が中間開という弁開度は、この期間に  $P_R + P_N > P_P + P_A$  の関係が  $P_R + P_N$

なお、15 日 1 時過ぎの原子炉圧力の減圧挙動が、SRV の開操作によってではなく、原子炉圧力容器から格納容器への気体の漏えいの拡大によってもたらされた可能性について、原子炉圧力が上昇および下降をしている 15 日 0 時頃から 1 時過ぎまで CAMS (D/W) の測定値はないものの、当該期間前後の CAMS (D/W) 指示値に大きな変化が見られないことから、その可能性は低いと考えられる (図 12)。

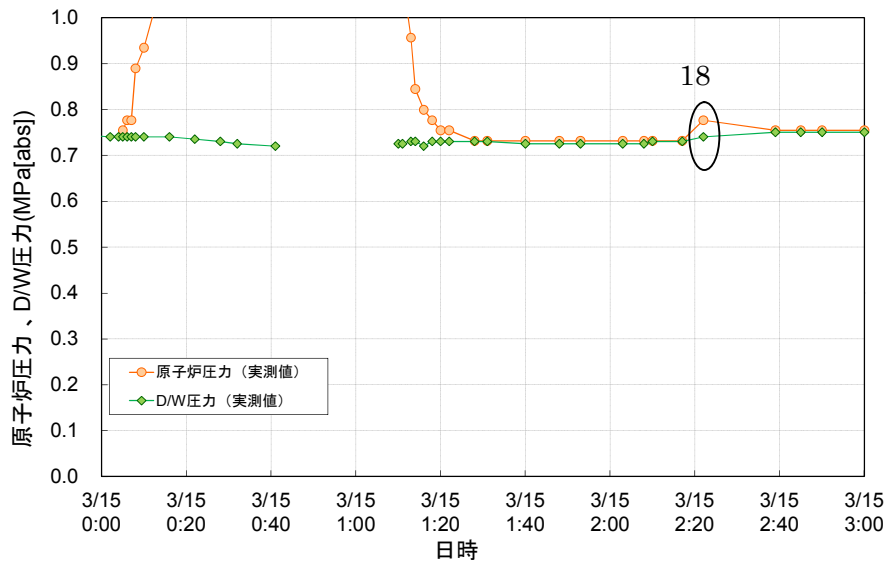
図 13 原子炉圧力、D/W 圧力変化 (3/15 0:00~3:00)

15 日 2 時 22 分頃にわずかな原子炉圧力の上昇がみられたことで、対象となる弁は不明であるものの ADS 機能を操作させている。図 13 に示すように、SRV 操作後に原子炉圧力は減少しており、図 9 より力学的にも SRV は作動可能であったと考えられ、SRV が開いた可能性はある。ただし、1 時 30 分頃から原子炉圧力と D/W 圧力は均圧しており、原子炉圧力容器から格納容器への気体の漏えいに伴い、原子炉圧力容器内の気体の発生量に伴い一端上昇した原子炉圧力が減少していった可能性も考えられる。

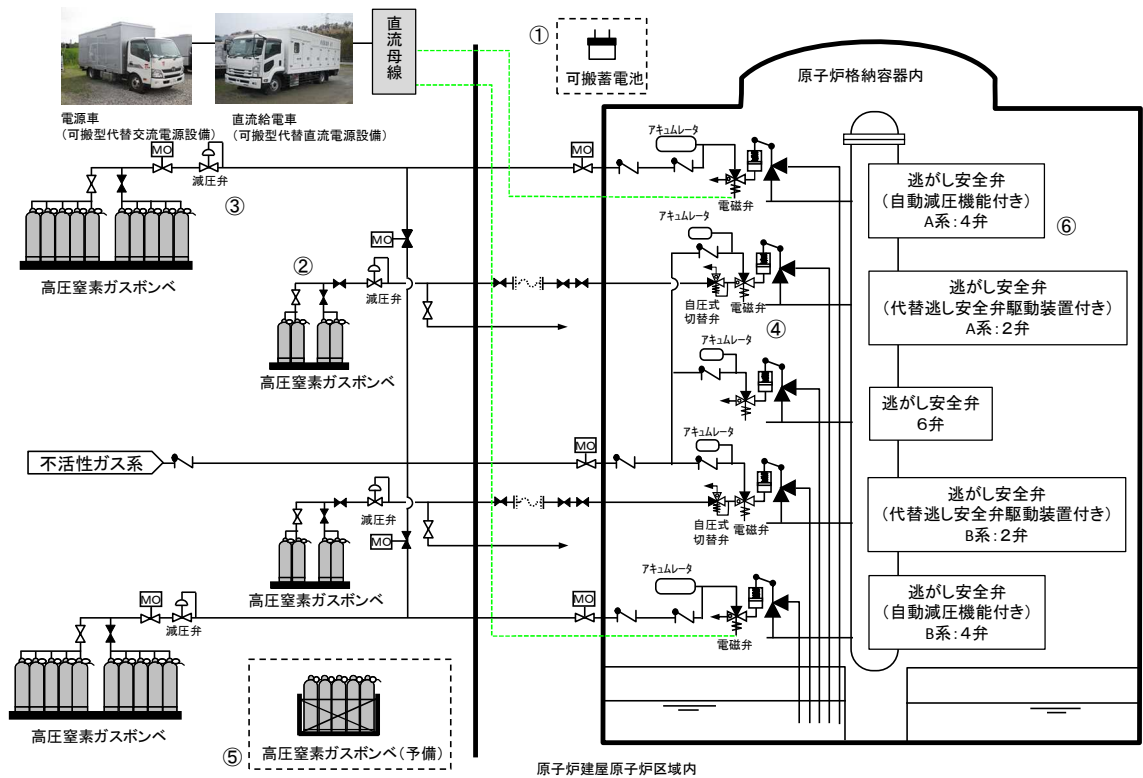
図 14 柏崎刈羽原子力発電所の安全対策の取り組みイメージ

- ・電磁弁に適切に電気を供給できていなかったことが、SRV の開閉に影響した可能性が高い。
- ・事故が進展する中で格納容器圧力が上昇し、SRV の開閉に影響した可能性を確認。
- ・電磁弁等のシール材が、温度・湿度・放射線の影響で劣化し、SRV が開かなかった可能性もある。

- ①電源車の活用に加え、可搬蓄電池を配備し、直流電源喪失時にも電磁弁の作動が可能。
- ②電磁弁の排気側から SRV へ窒素ガスを供給する系統（代替逃し安全弁駆動装置）を新設。

- ③窒素ガス供給圧力を増加し、格納容器圧力が最高使用圧力の 2 倍時にも SRV を開けることが可能。
- ④電磁弁で使用しているシール材を、フッ素ゴムから耐環境性に優れるエチレンプロピレンゴムへと変更し、系統からの窒素ガスの漏えいを低減。
- ⑤窒素ガス供給源のバックアップとして、予備の窒素ポンペを配備。

- ⑥自動減圧機能を強化（高圧注水系が機能を喪失し、原子炉圧力容器が減圧できない事象に備えて、「原子炉水位低 L1+10分+残留熱除去系ポンプ運転」で ADS 機能作動（4弁に論理を追加））。
