発電用原子炉施設故障等報告書

平成27年12月22日

東京電力株式会社

福島第一原子力発電所
H4北タンクエリア内堰から外堰内への
堰内雨水の漏えいについて

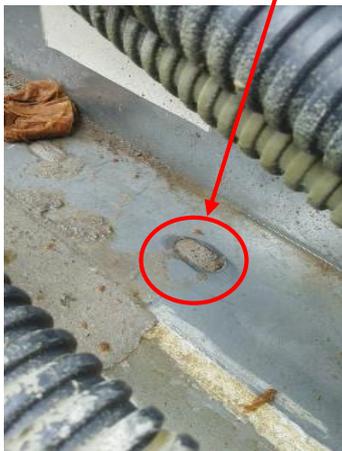
①

<9月11日 漏えい箇所>

- ①当該ボルト穴1箇所より鉛筆1本程度の太さで漏えい
- ※傷・へこみ等の損傷なし

当該ボルト穴については、9月11日14時12分に止水セメントによる止水処置を実施し、漏えいは停止した。

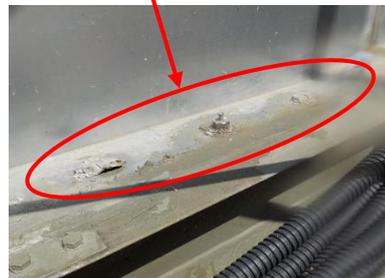
②

<9月12日 漏えい箇所>

- ②当該ボルト部1箇所より10秒に1滴程度の滴下
- ※傷・へこみ等の損傷なし

また、当該ボルト部についても、9月12日12時07分に止水材による止水処置を実施し、滴下は停止した。

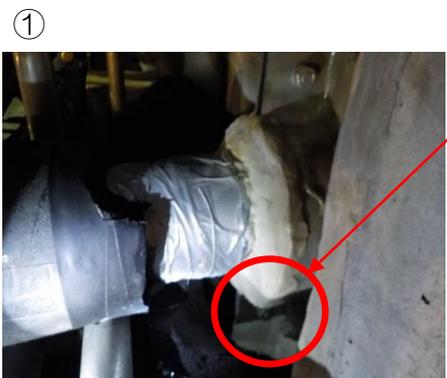
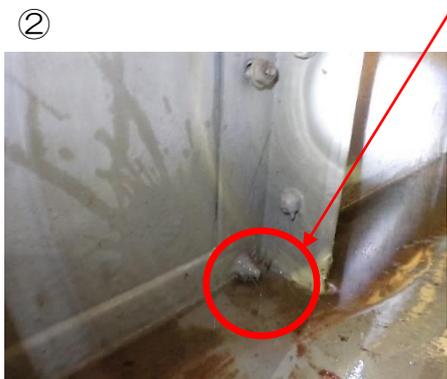
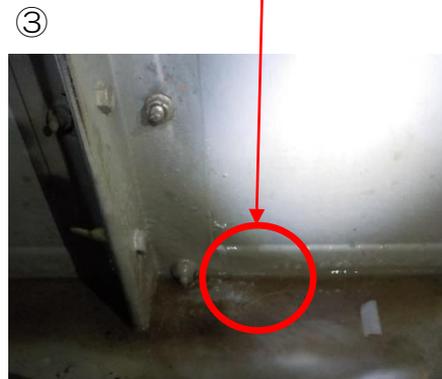
<9月14日 漏えい箇所>

- ①鋼製堰の配管貫通部1箇所より漏えい
- ②③当該接合部2箇所より漏えい
- (①～③とも定量的な漏えい量は判別できず)
- ※傷・へこみ等の損傷なし

当該貫通部及び当該接合部については、9月14日18時30分頃から9月15日3時00分頃にかけて、止水材や止水セメントによる止水処置を実施するとともに、漏えい拡大防止のため、9月14日19時25分に漏えい箇所周辺の外堰内へ吸水土のうを設置した。

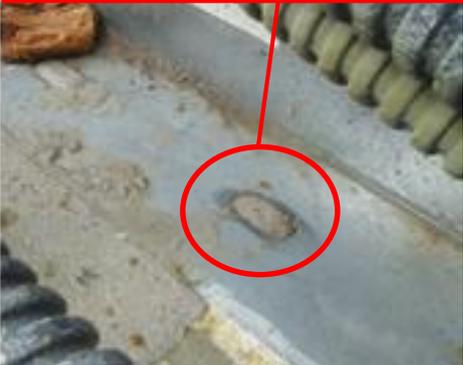
事象発生日	止水前	止水後
9月11日	<p data-bbox="403 398 858 472">当該ボルト穴より 鉛筆1本程度の太さで漏えい</p>

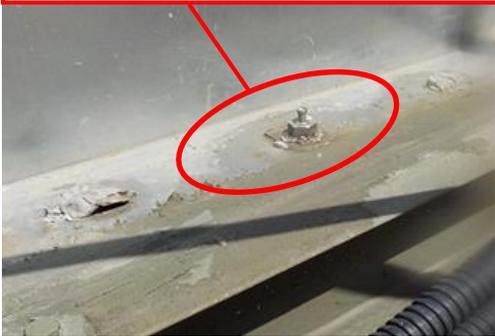
9月12日	<p data-bbox="384 875 874 913">当該ボルト部より10秒に1滴程度の滴下</p>

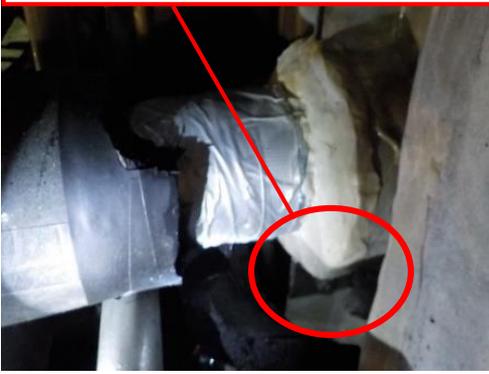
事象発生日	止水前	止水後
	<p data-bbox="395 398 880 443">当該貫通部より漏えい</p>

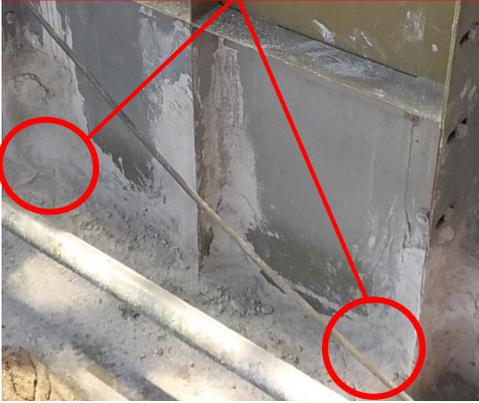
<p data-bbox="402 1236 874 1281">当該接合部より漏えい</p>	<p data-bbox="906 1012 1385 1079">9月14日から9月15日にかけて、止水材や止水セメントによる止水処置を実施</p>

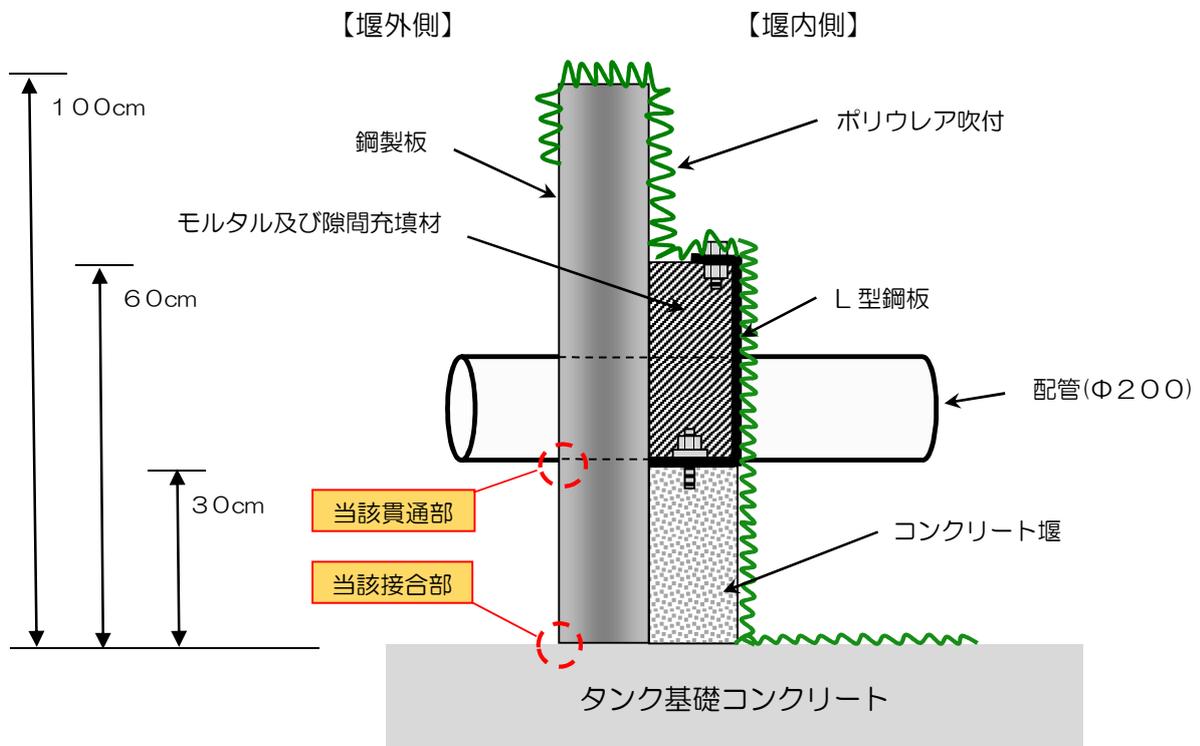
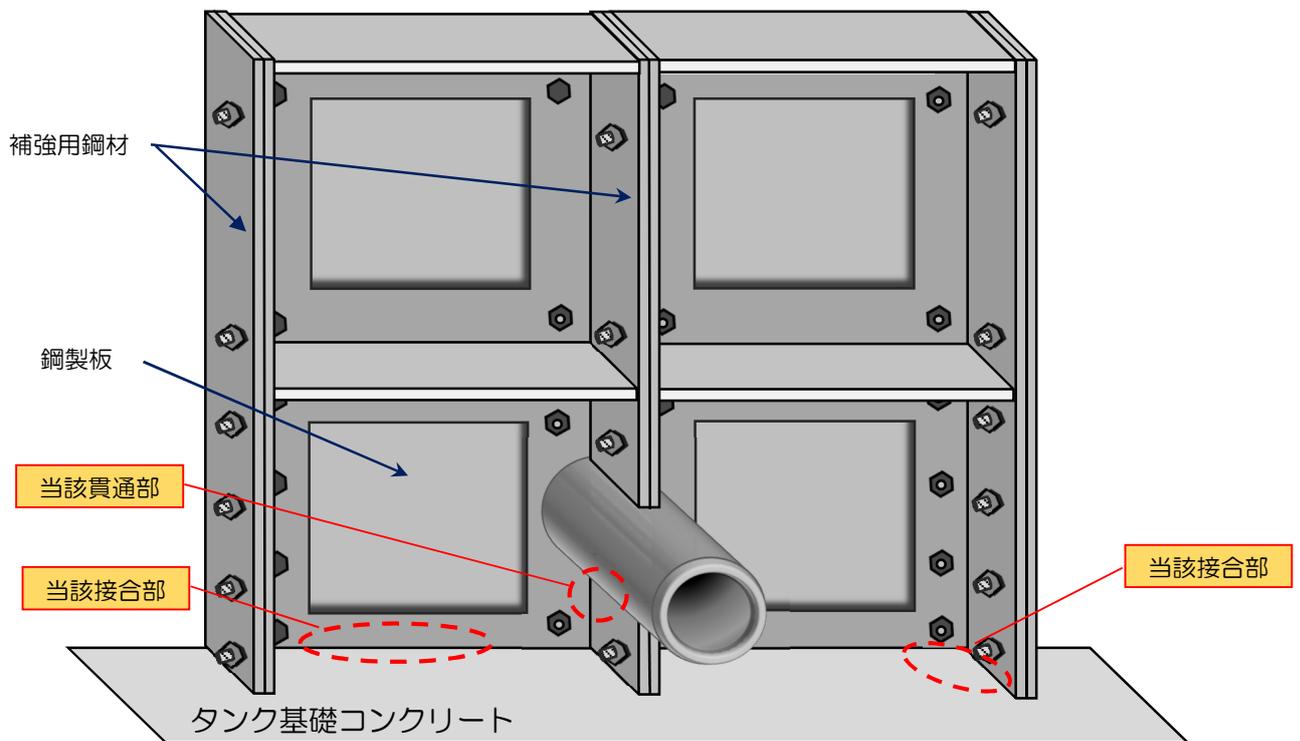
○：漏えい箇所

9月14日に発生した当該貫通部からの漏えいは、H6タンクエリア内堰のコンクリート堰及び上部にある鋼製堰の外側（外堰側）に後から鋼製板を設置した際、既設配管の横断部を貫通させるように鋼製板を施工した箇所からの漏えいであった。

また、当該接合部からの漏えいは、H6タンクエリア内堰の鋼製板と鋼製板の間を繋ぎ合わせている補強用鋼材の接合部からの漏えいであった。

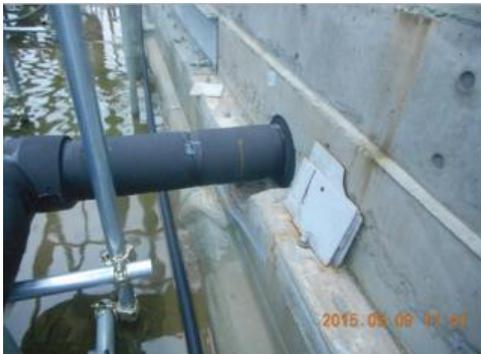
配管貫通部下部より漏えい
(鉛筆1本程度の太さ)
